Relatório de Regulação

SEGURADORA	ITAÚ
SEGURADO	Anglo American Brasil Ltda.
APÓLICE/RAMO	01.96.4003456 – Riscos Operacionais
N/ PROCESSO	3060
REF. SEGURADORA	9.1.96.006286.7.01

Maio de 2014

SEGURADORA:	ITAU
SEGURADO:	ANGLO AMERICAN BRASIL, LTDA.
SINISTRO SEGURADORA	9.1.96.006286.7.01
ÂMBITO DO TRABALHO:	INVESTIGAÇÃO ÀS CAUSAS DO SINISTRO / REGULAÇÃO E PERITAGEM
APÓLICE/RAMO:	01.96.4003456 - SEGURO DE RICOS OPERACIONAIS
LOCAL DO SINISTRO:	AV. SANTANA, 420, PARTE, PORTO DE SANTANA, ÁREA PORTUÁRIA, SANTANA/AP
TIPO DE SINISTRO:	DESLIZAMENTO, ESCORREGAMENTO, ACOMODAÇÃO, MOVIMENTAÇÃO DE SOLOS
DATA/HORA DO SINISTRO:	CERCA DAS 00H28 DO DIA 28/03/2013
REFº UON:	3060

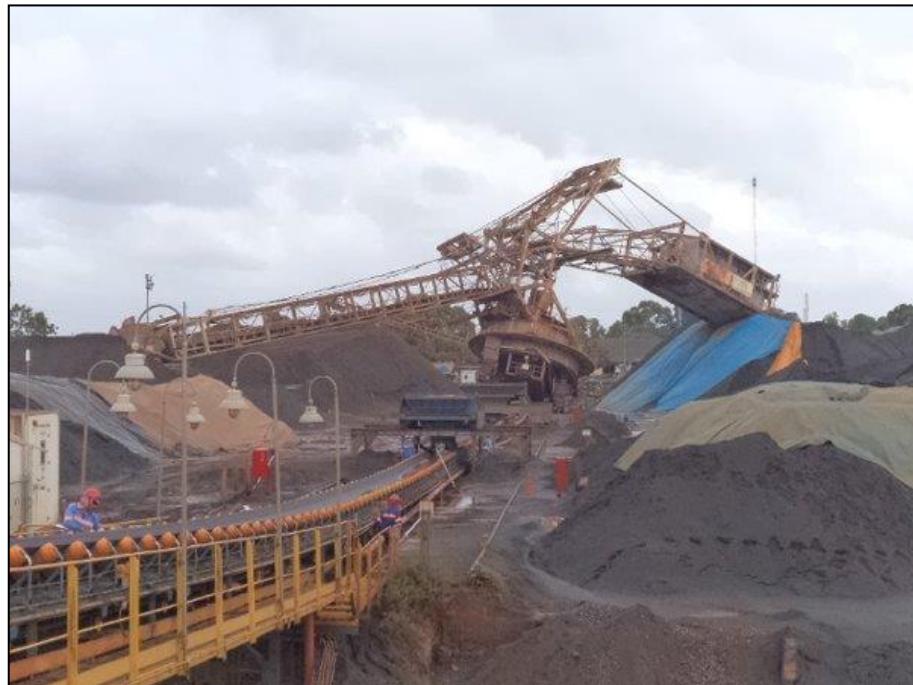
Figura 39 – Pilha de minério avançada. Retomadora avariada ao fundo, apoiada sobre pilha de minério no pátio de armazenamento.

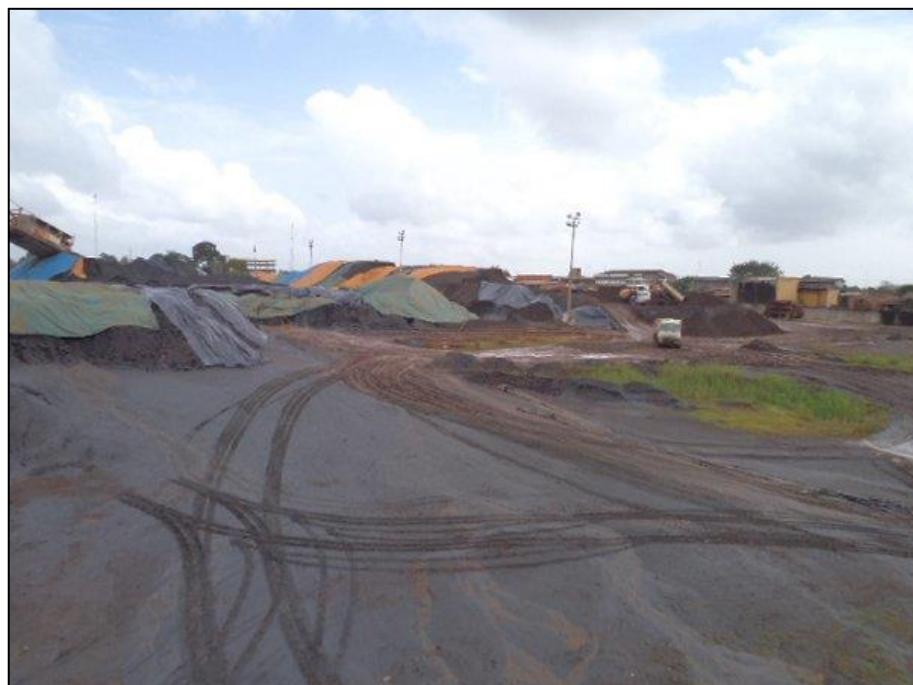
Figura 40 – Rastros de máquinas pesadas à margem do rio, lado leste.

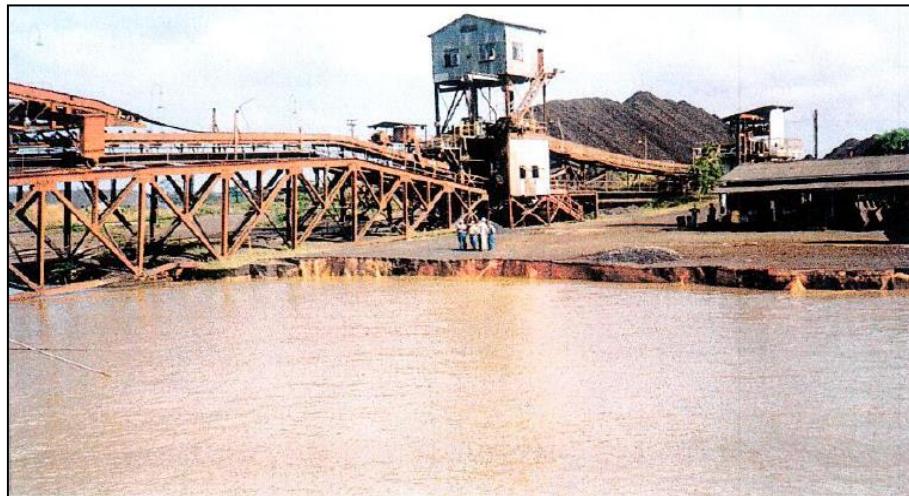
Figura 45 – Identificação da crista do talude submerso após o deslizamento.

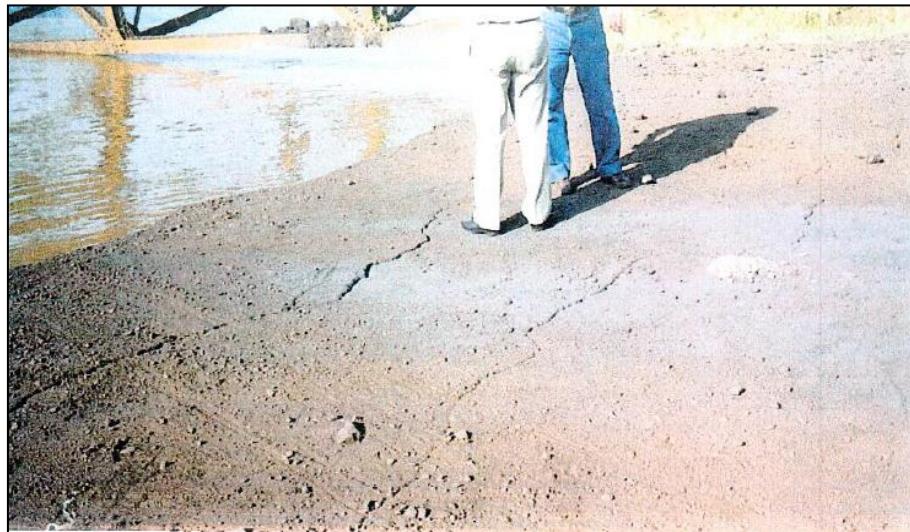
Figura 47 – Trincas de tração da crista do talude deslizado.

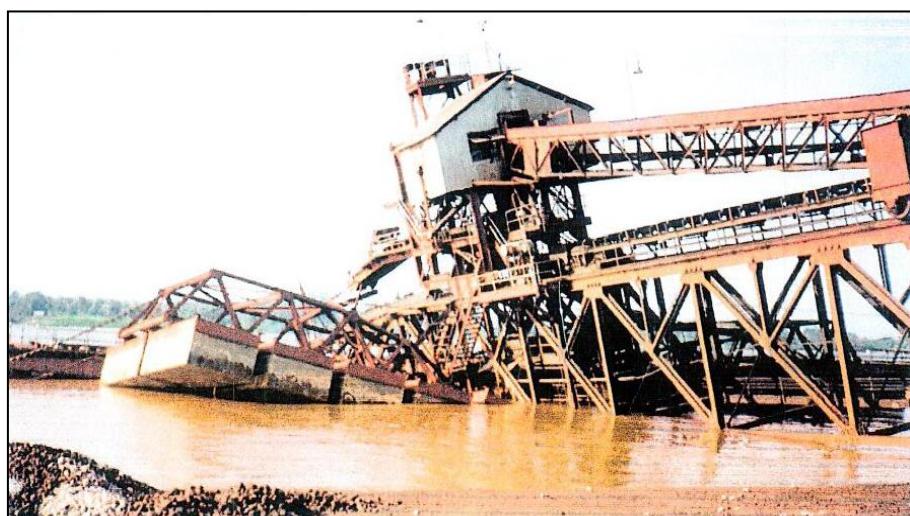
Figura 48 – Aspecto geral do dano provocado na estrutura flutuante que suportava o carregador de navios.

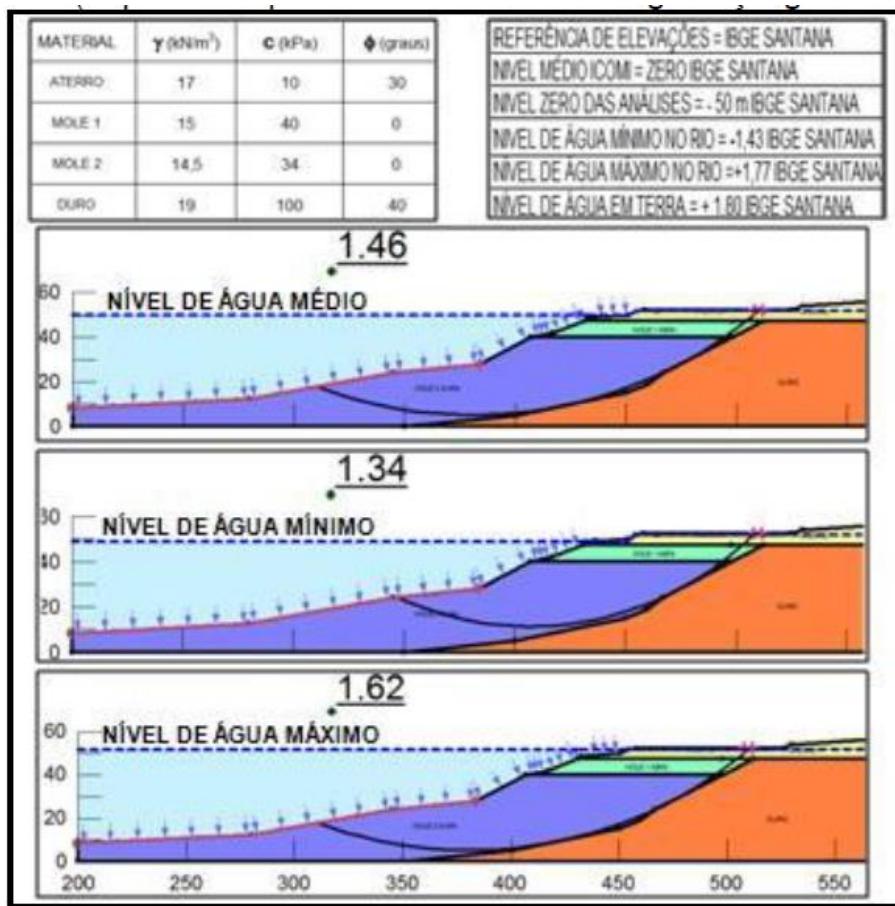
Figura 70 – Figura 18 do Relatório: Análise de estabilidade do projeto.

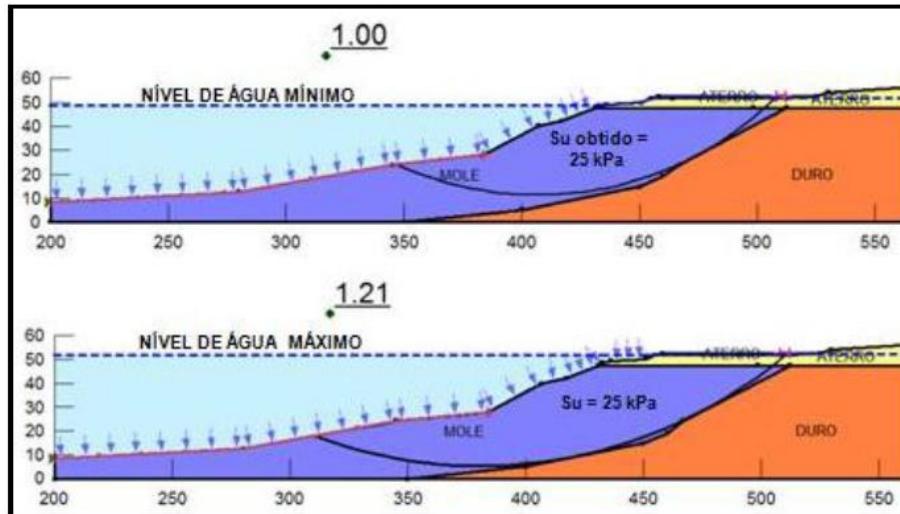
Figura 71 – Figura 20 do Relatório: Retroanálises de estabilidade.

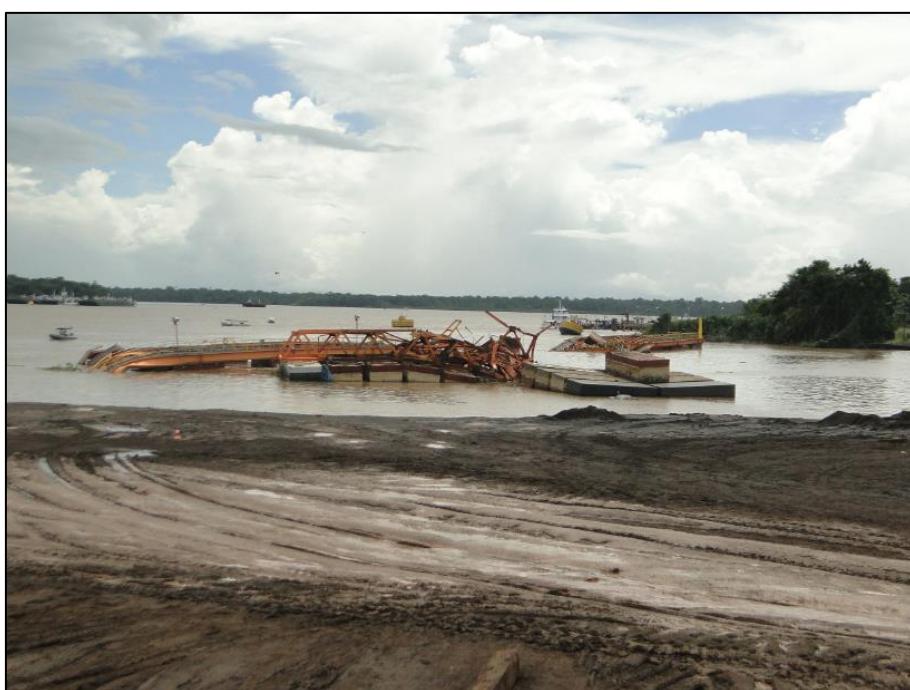
Figura 72 – Imagem 5 do Relatório – Ilustra a estrutura do Porto parcialmente submersa, marcas de pneus na margem do rio, evidenciando tráfego de veículo dessa região e bem como, depósitos de minérios encontrados próximos da margem do rio amazonas.

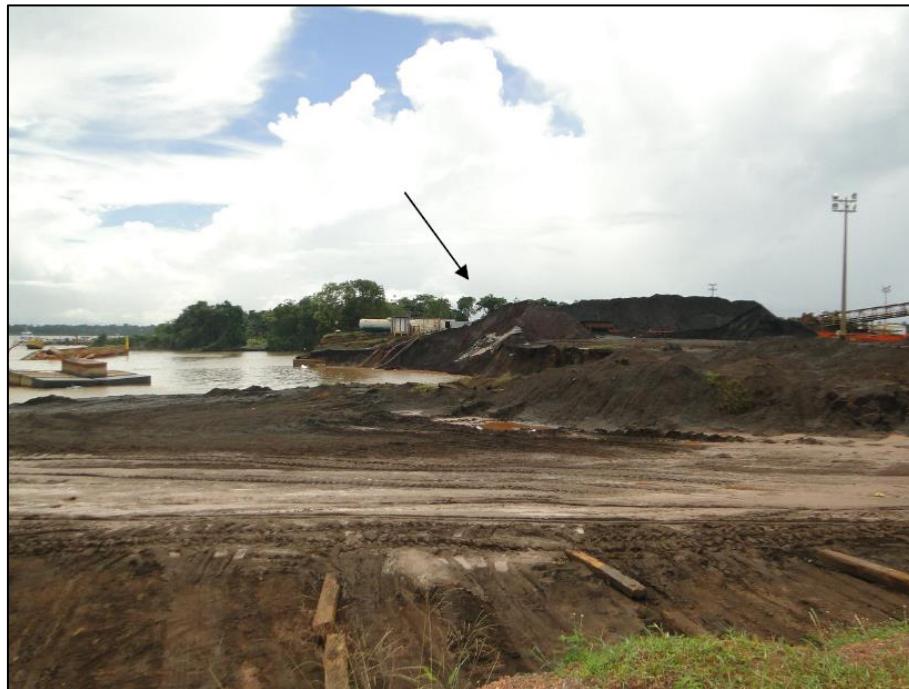
Figura 73 – Imagem 06 do Relatório – Ilustra a estrutura do Porto parcialmente submersa, marcas de pneus na margem do rio, evidenciando tráfego de veículo dessa região e bem como, depósitos de minérios encontrados próximos da margem do rio amazonas.

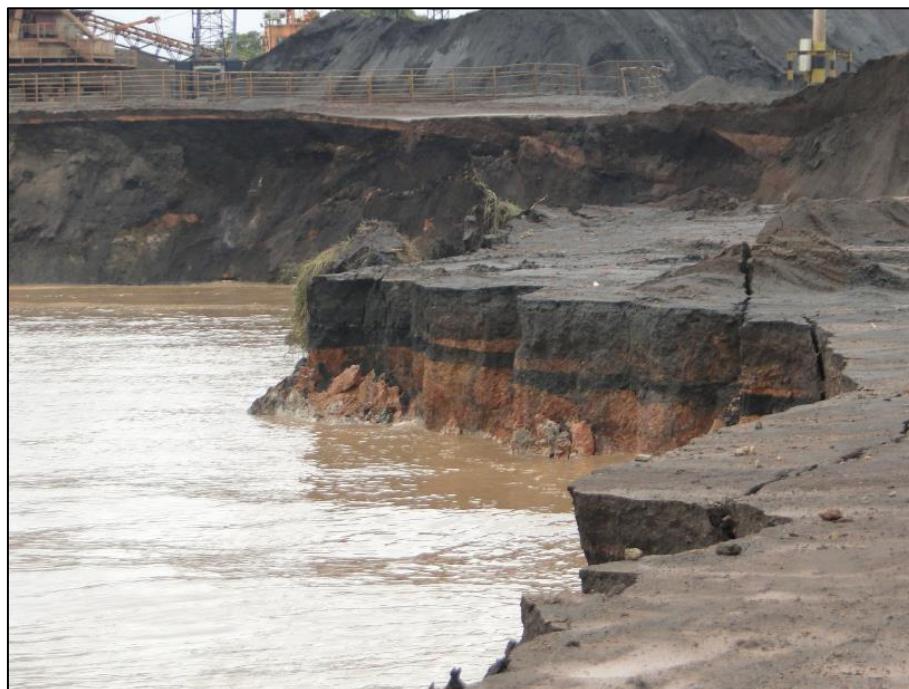
Figura 74 – Imagem 7 do Relatório – Mostra uma camada de minério assentado sobre a camada de solo natural e linhas ou fendas de rupturas na área periciada.

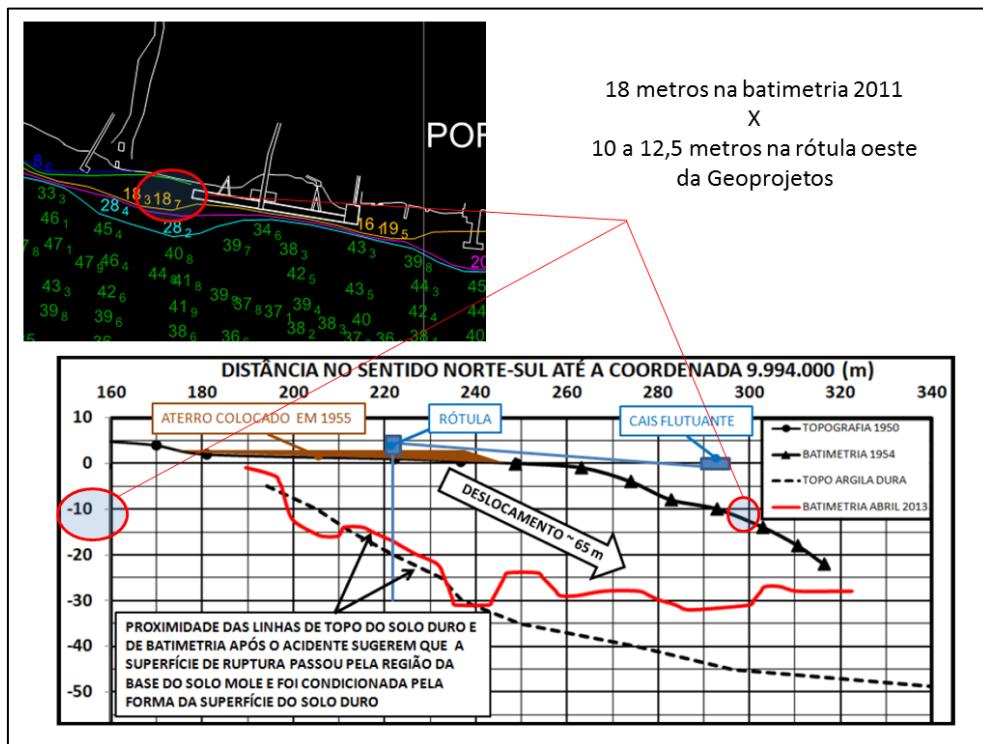
Após verificarmos a distância entre a margem e o ponto de entrada da superfície de rotura e a extensão lateral do solo mole, constatamos que a secção sobre a qual a Geoprojetos⁷⁴ procura trabalhar não se encontra junto à rótula oeste de apoio ao píer flutuante (conforme indicado na Figura 4, pág. 6, do seu relatório), mas sim junto à esteira de carregamento. Neste relatório não foi analisado o efeito desta discrepância. Contudo, se o movimento de terras se iniciou de fato na zona à esquerda, é imprescindível que uma secção mais representativa desta zona seja analisada.

Figura 76 – Comparação entre a Batimetria de 2011 e o perfil do talude considerado pela Geoprojetos.

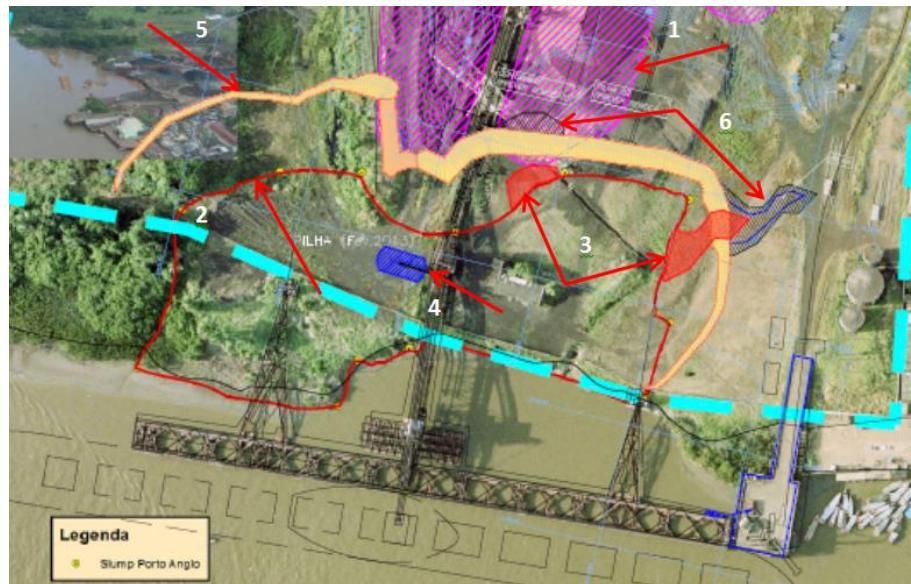
Figura 77 – Sobreposição de imagens e desenhos para localização das pilhas de minério.

Constatamos na representação acima que as pilhas parcialmente tragadas pelo deslizamento foram equivocadamente representadas de forma recuada pelos consultores do Segurado, tomando como base a nova conformação do talude e não a cicatriz de rotura.
