ESTUDO TÉCNICO

sobre Pneus de Motocicletas

Diretoria de Avaliação da Conformidade (Dconf)

Agosto – 2019

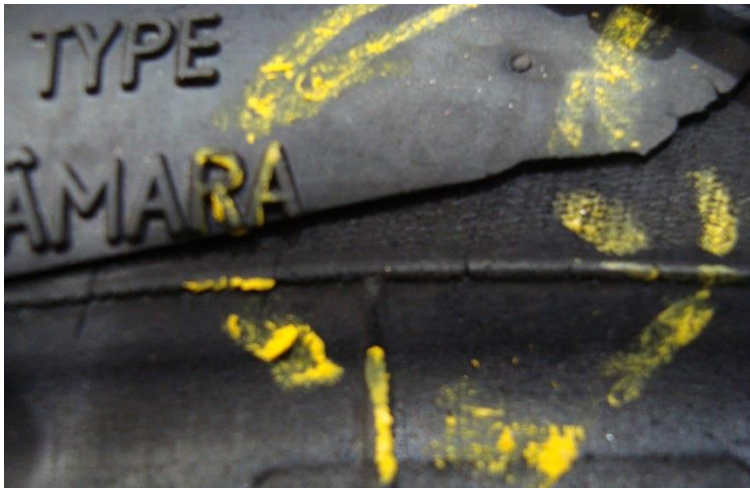
A Figura 1 apresenta o defeito externo, com a morfologia de falta de material no flanco, observado em 20,3% das amostras pertencentes ao grupo de pneus reformados, após inspeções visuais.

Figura 1: Defeito externo, falta de material no flanco

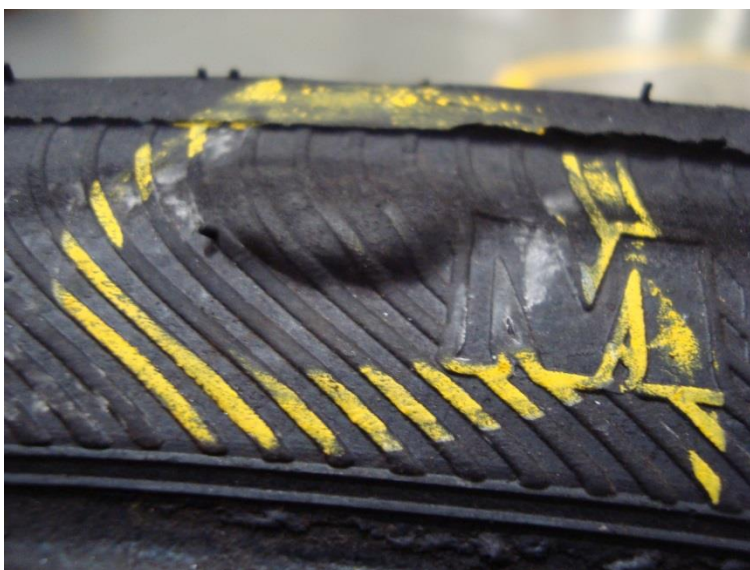
A Figura 2 apresenta o defeito externo, com a morfologia de bolhas no flanco, observado através das inspeções visuais, em 3,4% das amostras pertencentes ao grupo de pneus reformados.

Figura 2: Defeito externo, bolhas no flanco

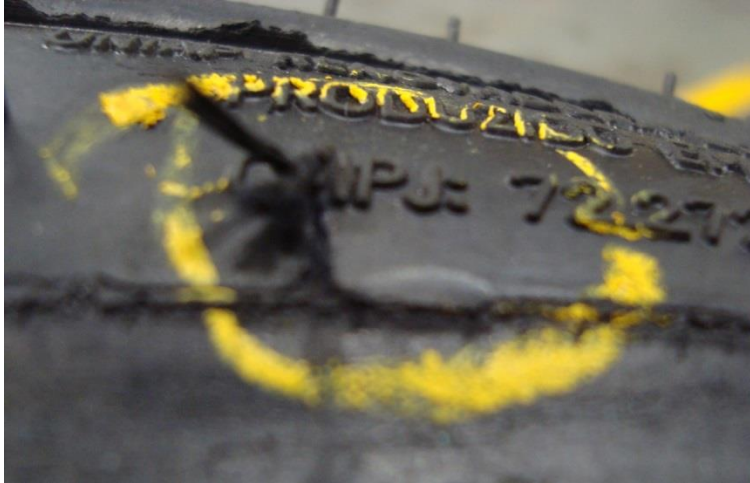
A Figura 3 apresenta o defeito externo, com a morfologia de fio (cordone) exposto no Flanco, observado através das inspeções visuais em 10,2% das amostras pertencentes ao grupo de pneus reformados.

Figura 3: Defeito externo, fio (cordone) exposto no flanco

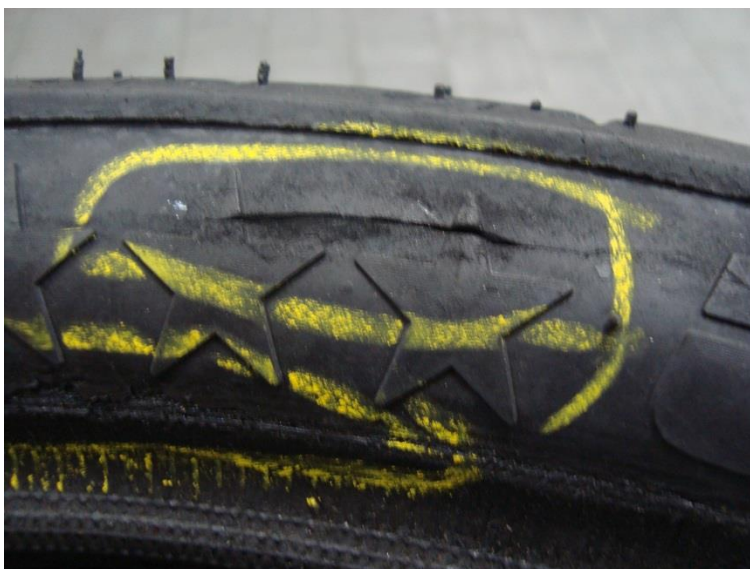
A Figura 4 apresenta o defeito externo, com a morfologia de corte superficial (laceração) no flanco, observado através das inspeções visuais em 6,8% das amostras pertencentes ao grupo de pneus reformados.

Figura 4: Defeito externo, corte superficial (laceração) no flanco.

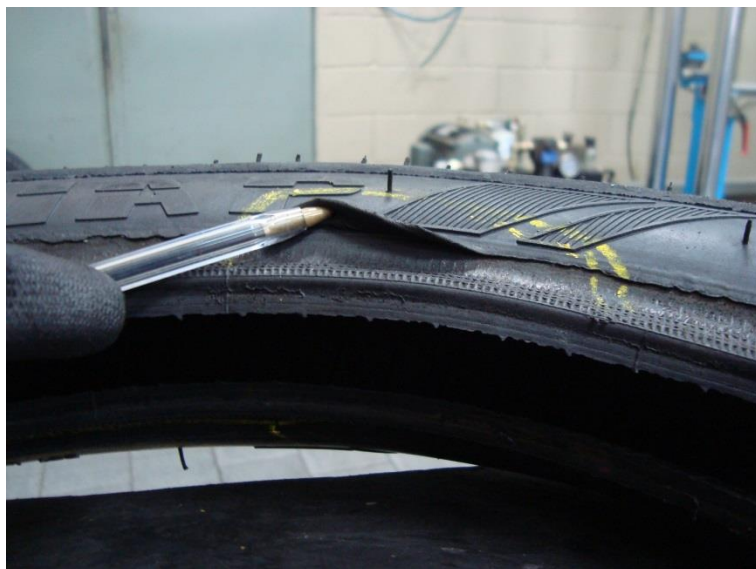
A Figura 5 apresenta o defeito externo, com a morfologia de descolamentos na região da junção entre o flanco e o talão, observado através das inspeções visuais em 11,9% das amostras pertencentes ao grupo de pneus reformados.

Figura 5: Defeito externo, descolamentos na região da junção entre o flanco e o talão.

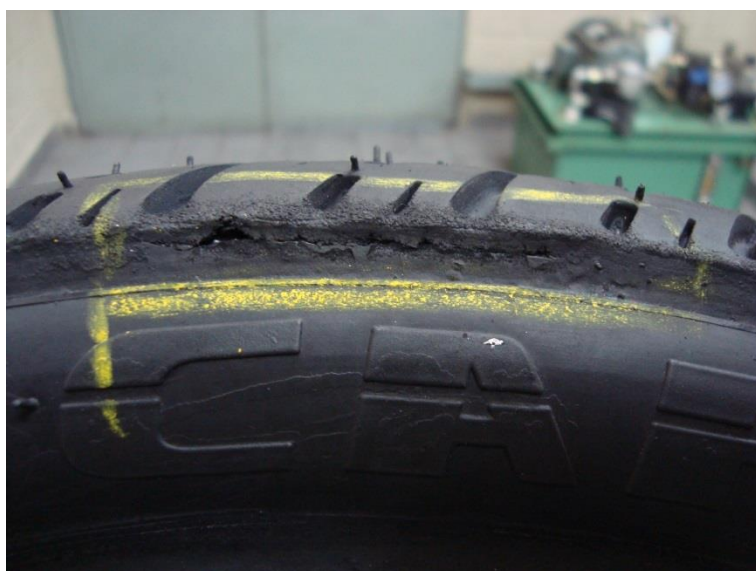
A Figura 6 apresenta o defeito externo, com a morfologia de falta de material na região da junção entre o flanco e a banda de rodagem (ombro), observado através das inspeções visuais em 10,2% das amostras pertencentes ao grupo de pneus reformados.

Figura 6: Defeito externo, falta de material na região da junção entre o flanco e a banda de rodagem (ombro)

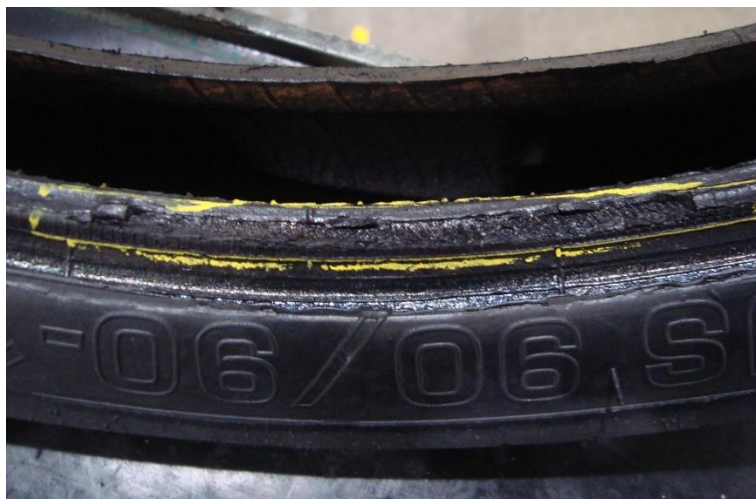
A Figura 7 apresenta o defeito externo, com a morfologia de falta de material na superfície externa do talão, observado através das inspeções visuais em 13,6% das amostras pertencentes ao grupo de pneus reformados, após inspeções visuais.

Figura 7: defeito externo, falta de material na superfície externa do talão

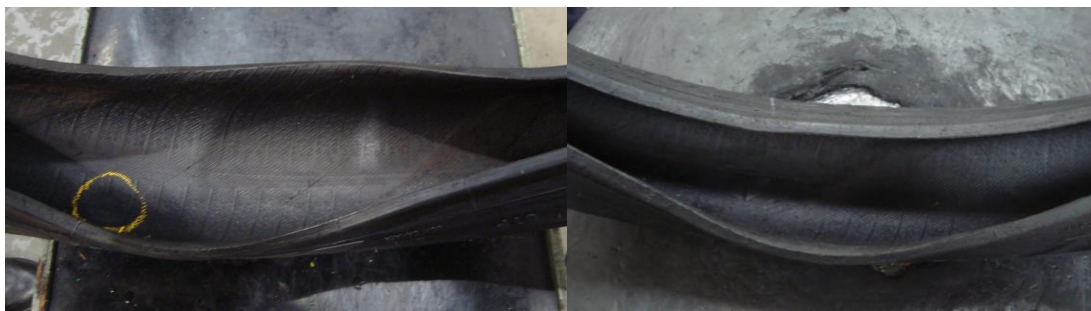
As Figuras 8 a 9 apresentam os defeitos externos, com a morfologia de deformação plástica do talão, que podem ser por compressão ou tração, observados através das inspeções visuais em 71,2% das amostras pertencentes ao grupo de pneus reformados.

Figura 8: Exemplos de defeito externo, deformação plástica do talão, por tração

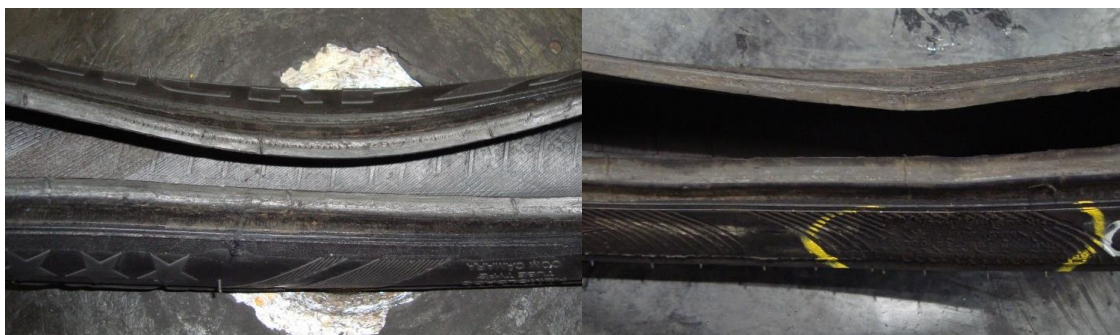
Figura 9: Exemplos de defeito externo, deformação plástica do talão, por compressão

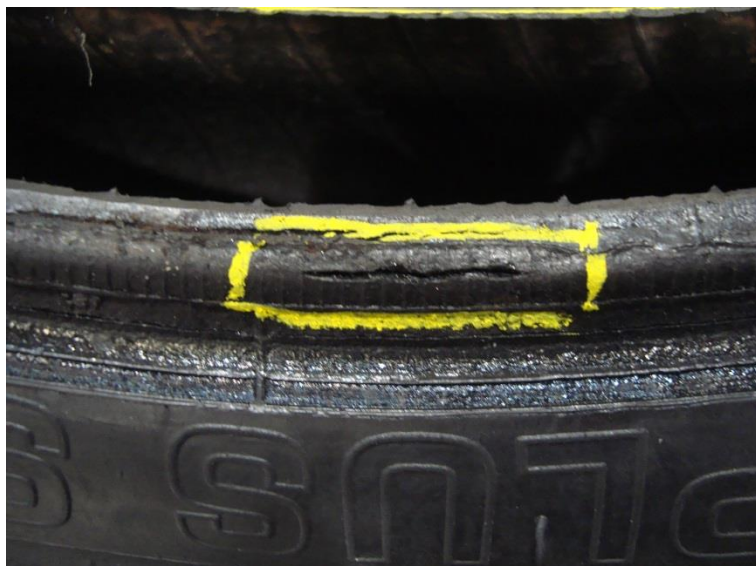
A Figura 10 apresenta o defeito externo, com a morfologia de rachaduras na superfície externa do talão, observado em 1,7% das amostras pertencentes ao grupo de pneus reformados, após inspeções visuais.

Figura 10 Defeito externo, rachaduras na superfície externa do talão

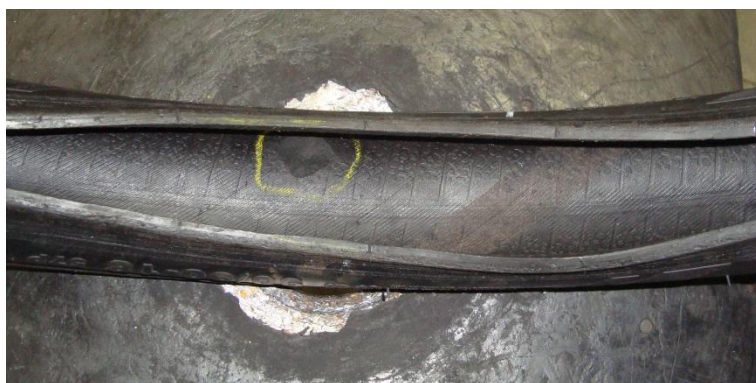
A Figura 11 apresenta o defeito interno, com a morfologia de conserto interno na carcaça na direção do flanco, observado através das inspeções visuais em 11,9% das amostras pertencentes ao grupo de pneus reformados.

Figura 11: Defeito interno, conserto interno na carcaça na direção do flanco

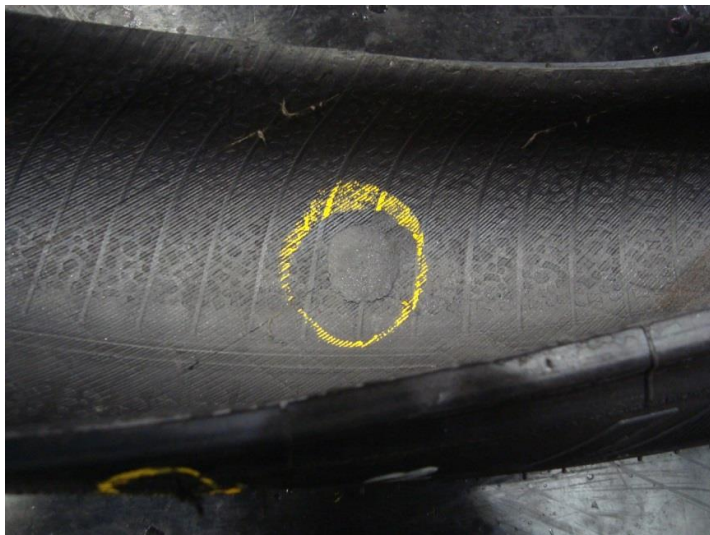
A Figura 12 apresenta o defeito interno, com a morfologia de conserto interno na carcaça na direção da banda de rodagem, observado através das inspeções visuais em 32,2% das amostras pertencentes ao grupo de pneus reformados.

Figura 12: Defeito interno, conserto interno na carcaça na direção da banda de rodagem

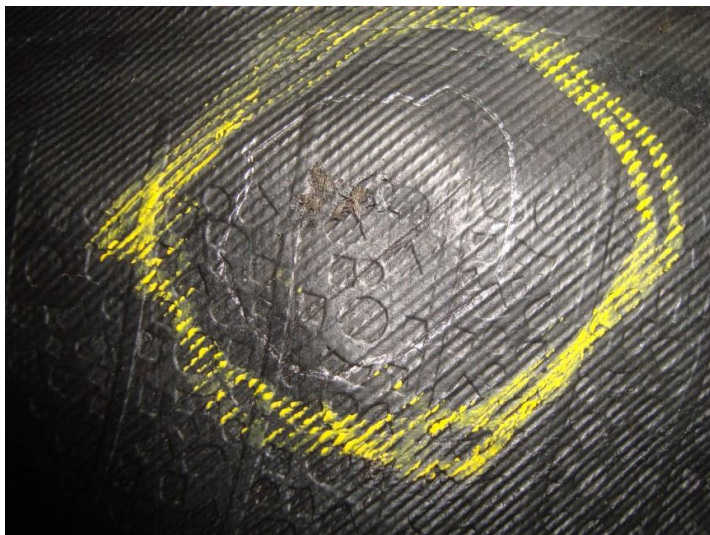
A Figura 13 apresenta o defeito interno, com a morfologia de fio (cordone) exposto na superfície interna da 1ª lona da carcaça, observado através das inspeções visuais em 3,4% das amostras pertencentes ao grupo de pneus reformados.

Figura 13: Defeito interno, fio (cordone) exposto na superfície interna da 1ª lona da carcaça

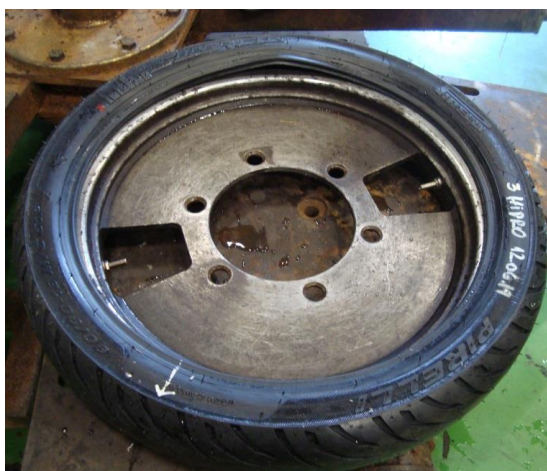
Nas figuras 19 e 20 são apresentados os exemplos do desacoplamento entre o aro e pneu, por meio de destalonamento, com deformação plástica do talão, com e sem rompimento dos fios, respectivamente, ocorridos após ensaio hidrostático.

Figura 19: Destalonamento, com deformação plástica do talão, sem rompimento dos fios

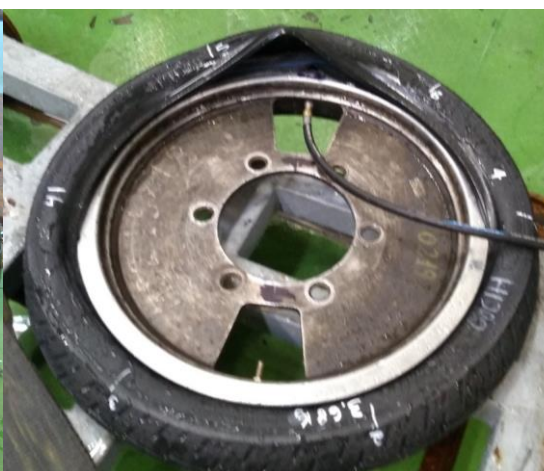
Figura 20: Destalonamento, com deformação plástica do talão, com rompimento dos fios

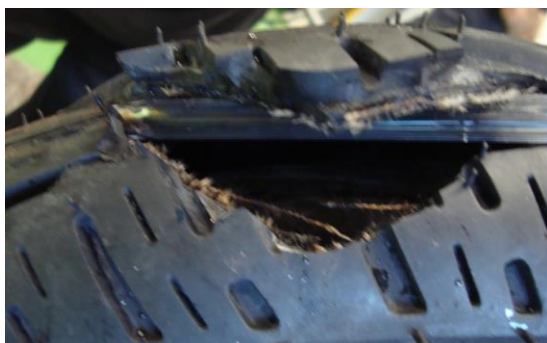
Nas figuras 21 e 22 são apresentados os exemplos de amostras de marcas pertencentes apenas ao grupo de pneus reformados que não tiveram o destalonamento, tendo como modo de falha o rompimento da carcaça na direção da banda de rodagem.

Figura 21: Modo falha da carcaça, por rompimento total na direção da banda de rodagem

Em tese, a ocorrência destes mecanismos de falhas apenas na região da carcaça de pneus reformados pode ser acreditada, em quase sua totalidade, devido aos danos causados nos componentes constituintes da estrutura das carcaças usadas nestes pneus, oriundas de pneus novos, após a vida útil destes.

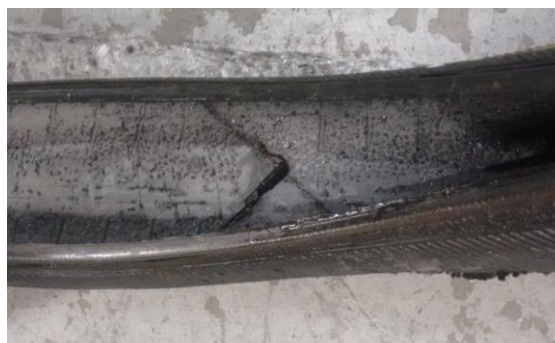
Figura 22: Modo falha da carcaça, por rompimento total na direção da banda de rodagem

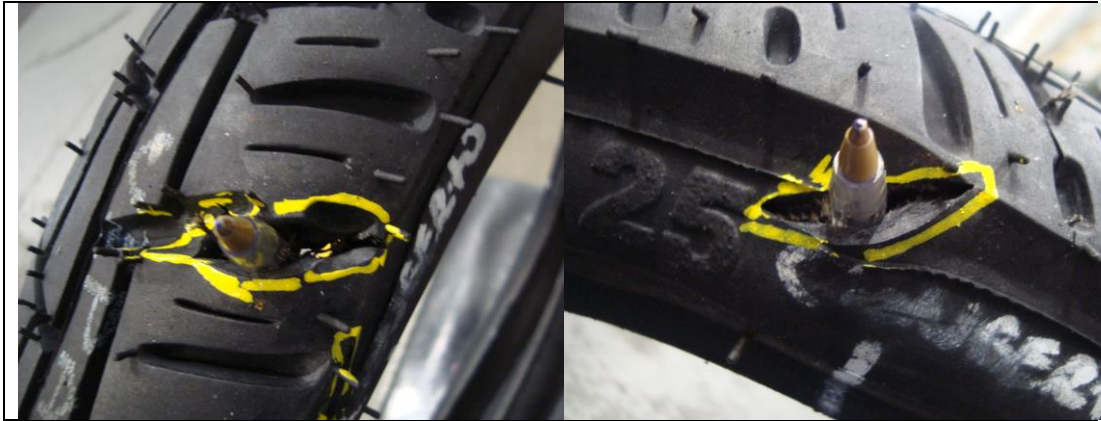
A Figura 23 apresenta um exemplo de amostra de pneu reformado que teve o modo de falha na carcaça, por rompimentos totais na direção da banda de rodagem e do flanco.

Figura 23: Modo falha por rompimento total da carcaça na direção da banda de rodagem e o flanco

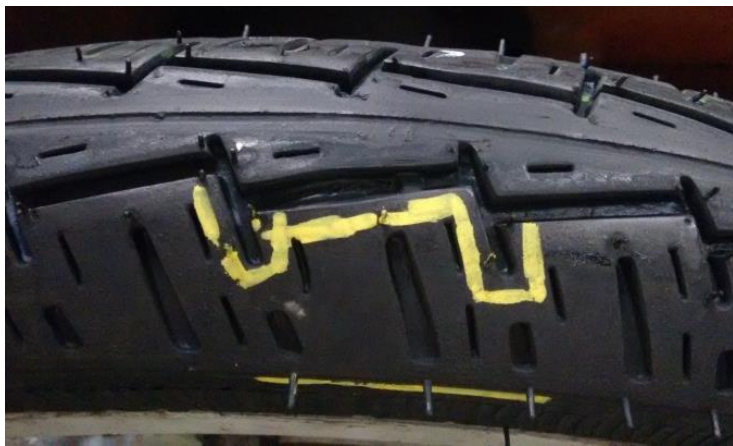
As Figuras 24 e 25 apresentam os modos de falha da banda de rodagem, por rachadura da banda, observados nas amostras das marcas A e B de pneus reformados.

Figura 24 Modo de falha da banda de rodagem, por rachadura da banda da amostra 11 da marca A

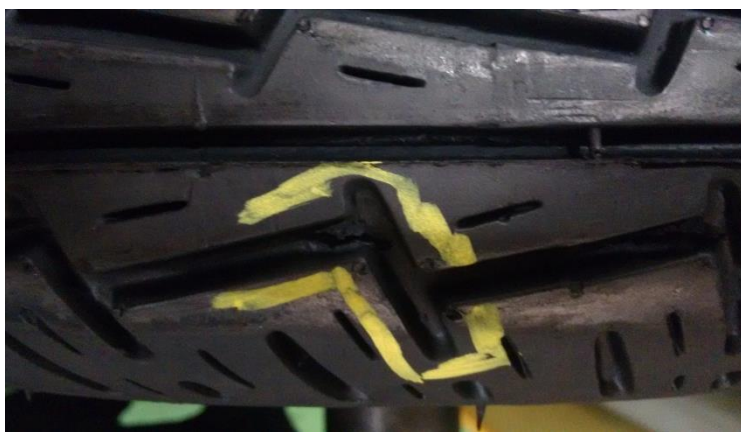
Figura 25 Modo de falha da banda de rodagem, por rachadura da banda da amostra 12 da marca B

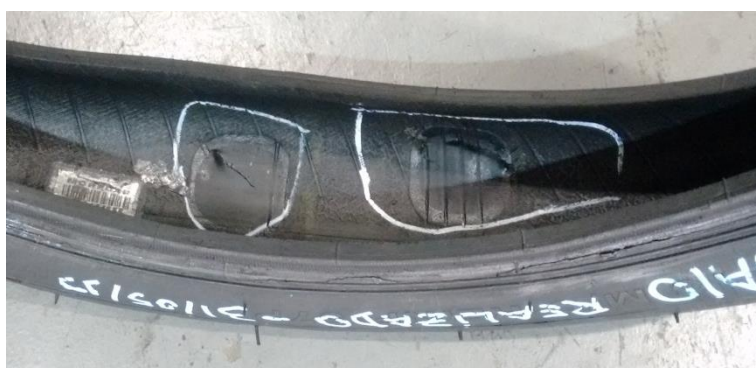
A Figura 26 apresenta o modo de falha da carcaça, por ruptura total da carcaça sob o reparo na amostra da marca A.

Figura 26: falha da carcaça, por ruptura total da carcaça sob o reparo da marca A.

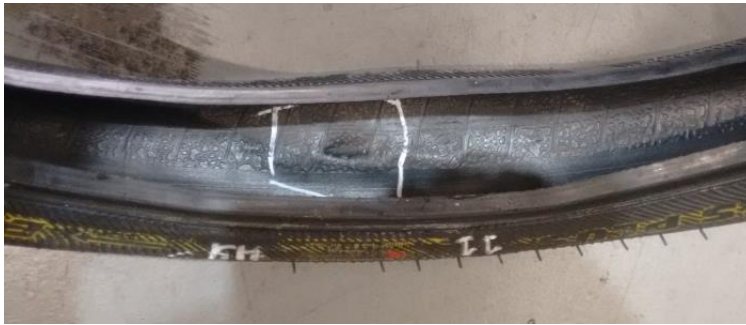
A Figura 27 apresenta o modo de falha, por bolha interna na carcaça em direção da banda de rodagem, observado na amostra da marca A pertencente ao grupo de pneus reformados.

Figura 27: falha da carcaça, por bolha interna da marca A

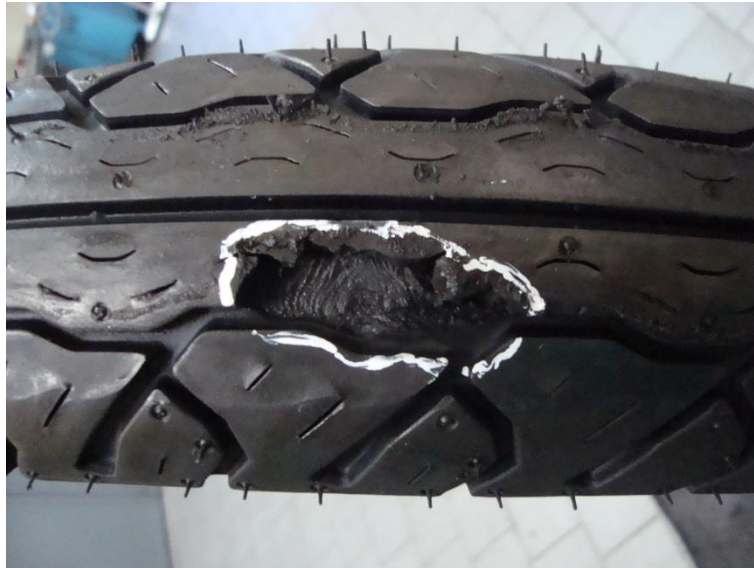
A Figura 28 apresenta o modo de falha na banda de rodagem, por desprendimento de fragmentos do desenho da banda, observados apenas nas amostras de pneus novos que não atenderam aos critérios nos ensaios de *Endurance* Modificado.

Figura 28: Modo falha da banda de rodagem por desprendimento de fragmentos do desenho da banda, apresentado pela amostra 6 marca H

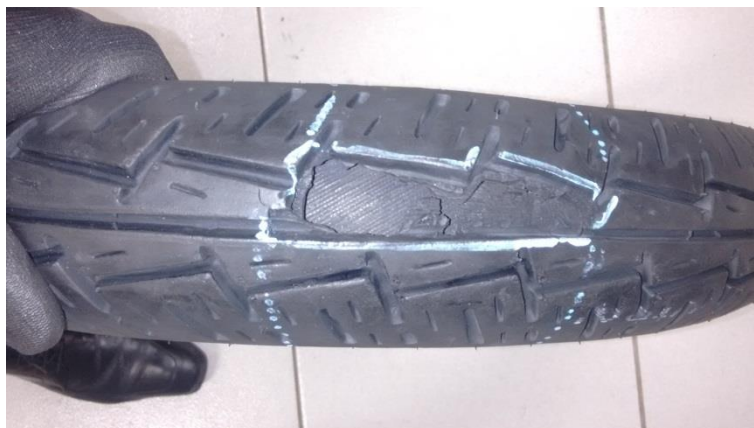
A Figura 29 apresenta o modo de falha na banda de rodagem, por arrancamento da banda com exposição da Carcaça, observados apenas nas amostras das marcas de pneus reformados

Figura 29: Modo falha da banda de rodagem, por arrancamento da banda com exposição da carcaça, apresentado pela amostra 6 marca C

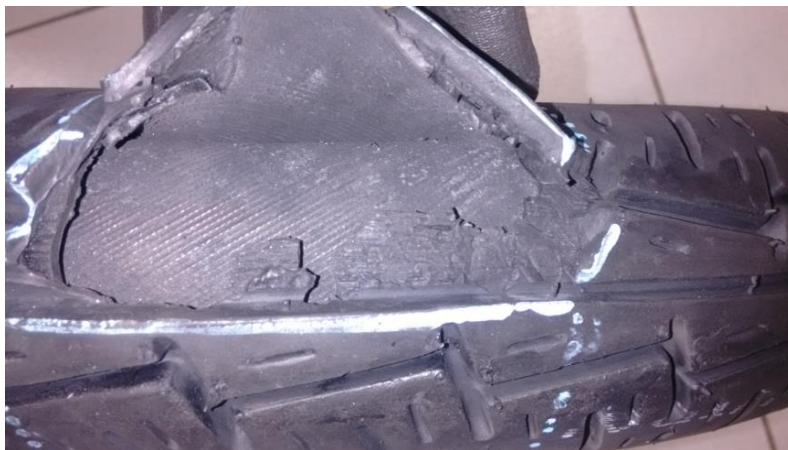
A Figura 30 apresenta o modo de falha na banda de rodagem, por descolamento entre a banda de rodagem e a carcaça, observados apenas nas amostras das marcas de pneus reformados.

Figura 30: Modo falha da banda de rodagem, por descolamento entre a banda e a carcaça, apresentado pela amostra 6 marca C.

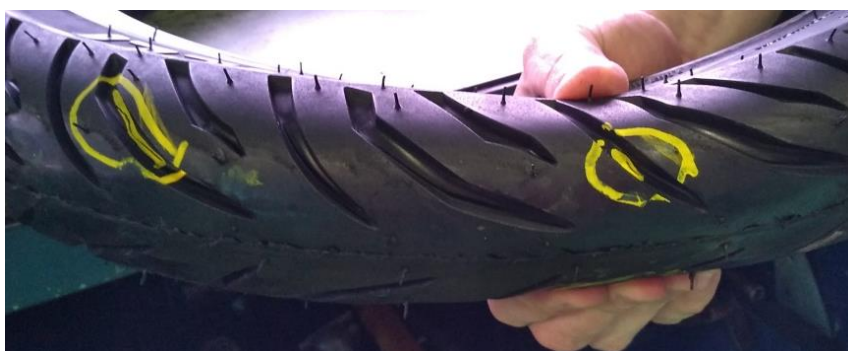
A Figura 31 apresenta o modo de falha na banda de rodagem, por rachaduras na banda, observados apenas nas amostras das marcas pertencentes ao grupo de pneus novos que não atenderam aos critérios nos ensaios de *Endurance* Modificado.

Figura 31: Modo falha da banda de rodagem, por rachadura da banda, apresentado pela amostra 6 marca E

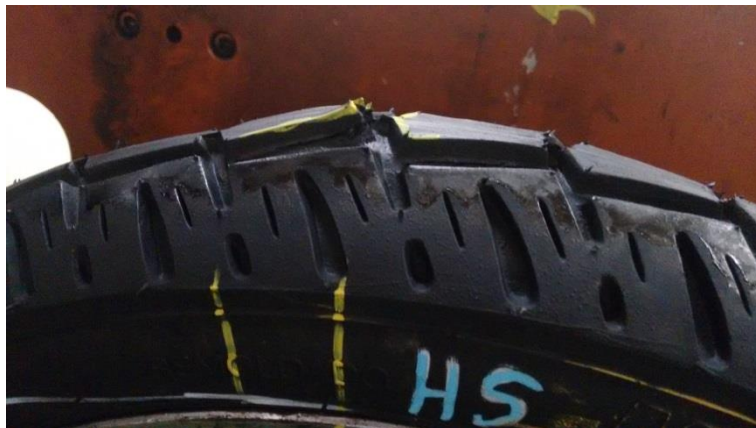
A Figuras 32 apresentam o modo de falha na banda de rodagem, por rachaduras na banda, observados apenas nas amostras das marcas de pneus reformados.

Figura 32: Modo falha da banda de rodagem, por rachadura da banda, apresentado pela amostra 3 Marca B

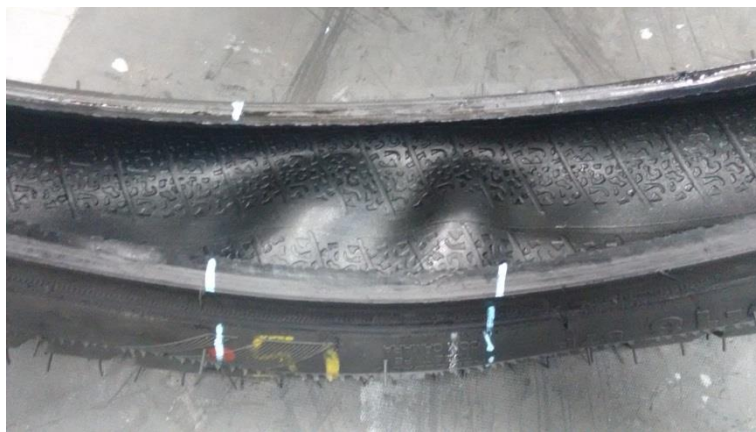
As Figuras 33 a 34 apresentam o modo de falha na carcaça, por bolha(s) interna(s) na direção da banda de rodagem, observados apenas nas amostras das marcas de pneus reformados.

Figura 33: Modo falha da carcaça, por bolha interna na direção da banda de rodagem, apresentado pela amostra 8 Marca F

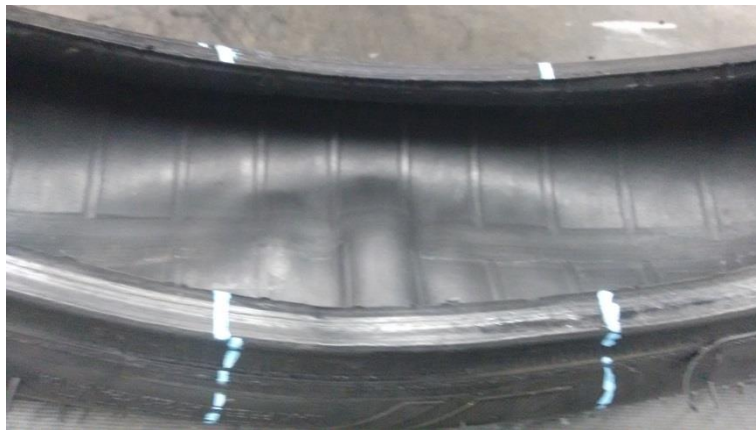
Figura 34 Modo falha da carcaça, por bolha interna na direção da banda de rodagem, apresentado pela amostra 9 Marca F

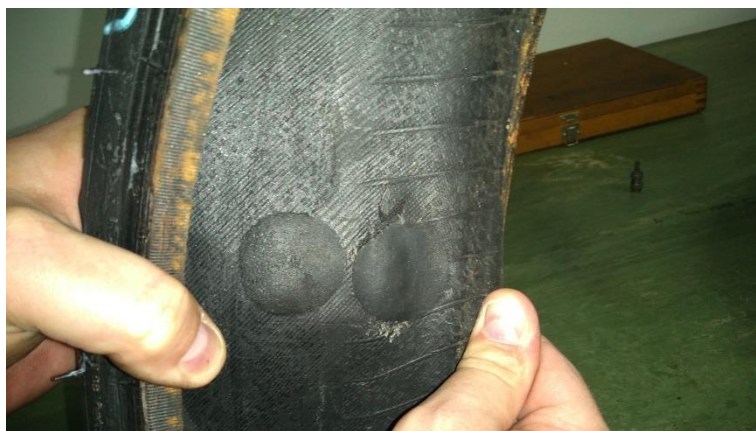
A Figura 35 apresenta o modo de falha na carcaça, por ruptura e exposição dos cordonéis (fios) sob o reparo da carcaça, observados apenas na amostra da marca pertencente ao grupo de pneus reformados nos ensaios de *Endurance* Modificado.

Figura 35: Modo falha da carcaça, por ruptura e exposição dos cordonéis (fios) sob o reparo da carcaça, apresentado pela amostra 12 Marca D.
