Perícia de Engenharia Civil e Geologia no caso da Barragem do Fundão

**Superintendência Regional no Estado de Minas Gerais
Setor Técnico-Científico - SETEC**

Exame Pericial elaborado por equipe multidisciplinar de Peritos Criminais Federais (PCF)

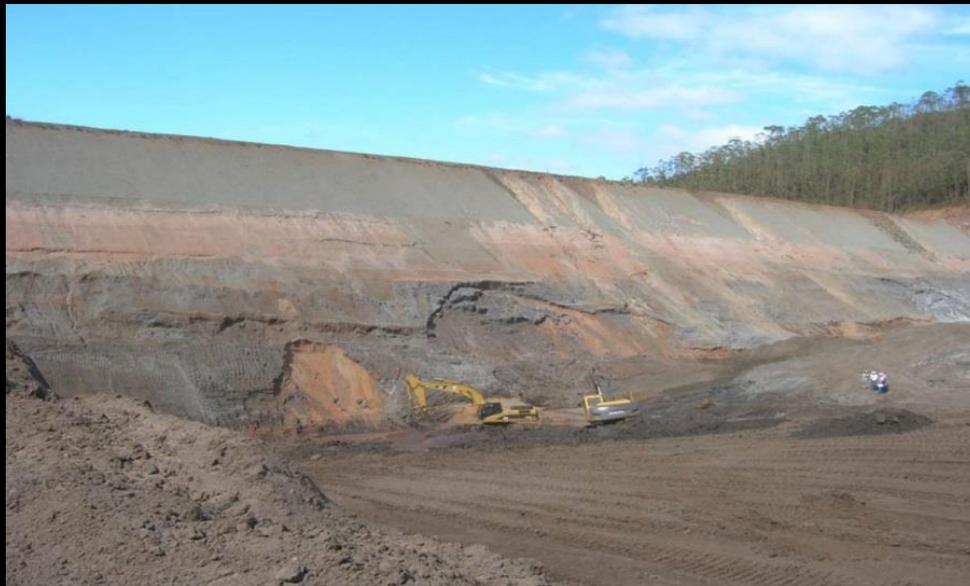
ESCAVAÇÃO INVESTIGATÓRIA

Agosto a Outubro/2009 – Durante as escavações investigatórias por ocasião da falha do dreno profundo, a consultoria Pimenta de Ávila observou: “[...] lentes intercaladas de material fino lançado no reservatório à montante do Dique 1 (sedimentos de fábrica nova e finos descarregados juntamente com o rejeito) [...] **elementos favoráveis à instalação de processos de liquefação encontram-se presentes**, principalmente na presença de um gatilho [...]”

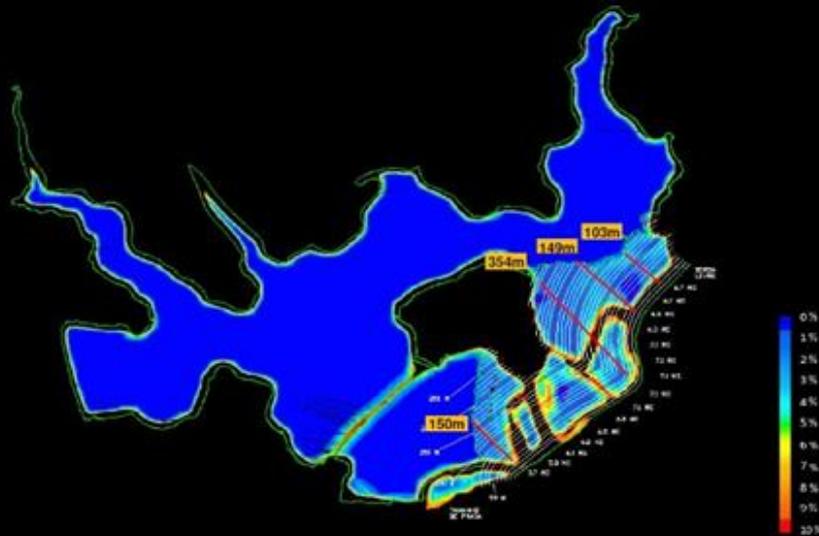
Descumprimento da Praia Mínima de Segurança de 200 m

Janeiro 2014
(OD = 150 m ? e OE 103 m)

Dezembro 2014
(OD = 240 m ? e OE 85 m)

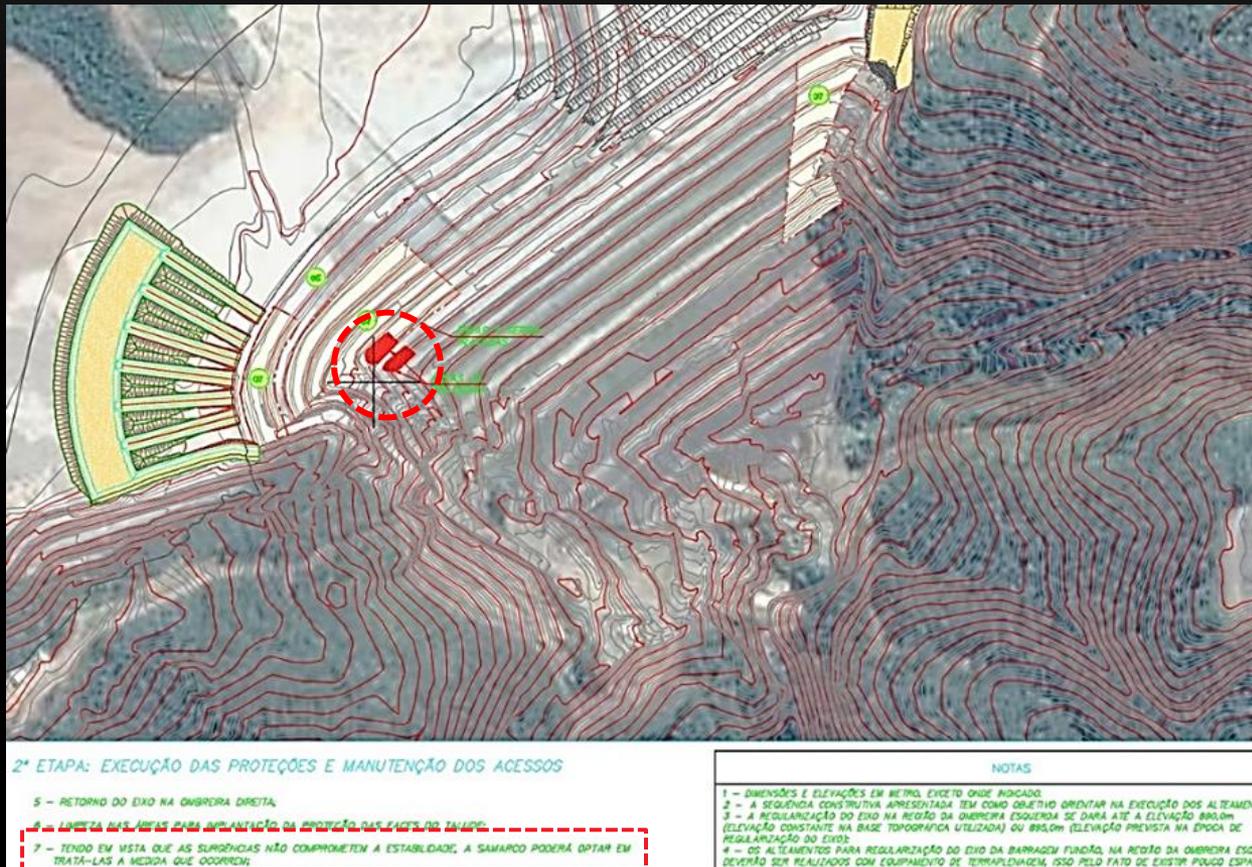
Surgências na Ombreira Direita - OD

“7 – Tendo em vista que as surgências não comprometem a estabilidade, a SAMARCO poderá optar em tratá-las a medida que ocorrem”

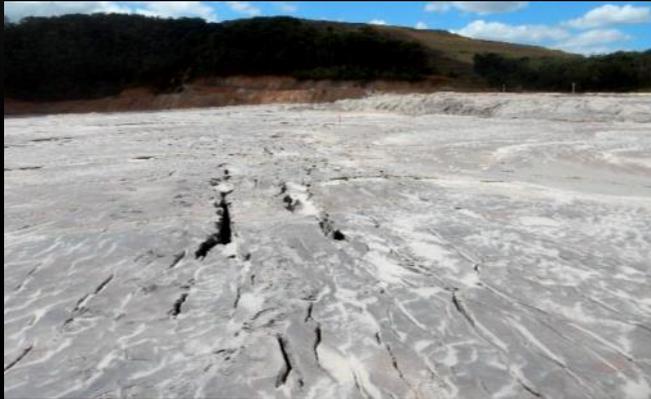
Princípio de Ruptura do Eixo Recuado (Agosto 2014)

Setembro/2014 – Por ocasião do princípio de ruptura do eixo recuado em ago/2014, a consultoria Pimenta de Ávila advertiu para a hipótese da ocorrência de liquefação estática.

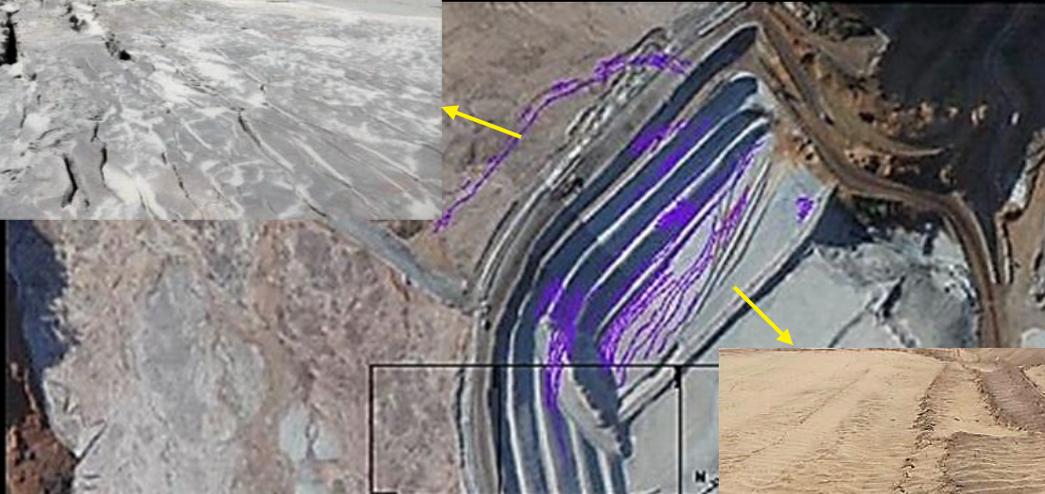
Trincas de tração no reservatório

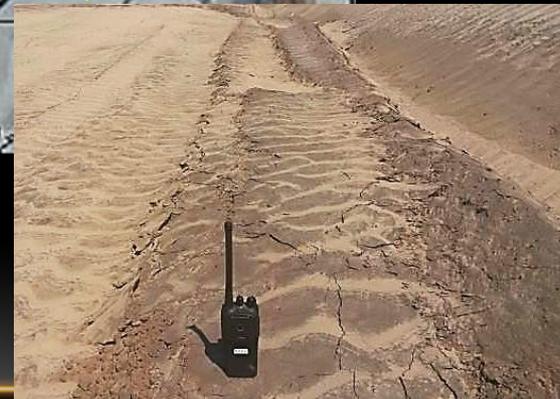
Trincas de compressão
no patamar

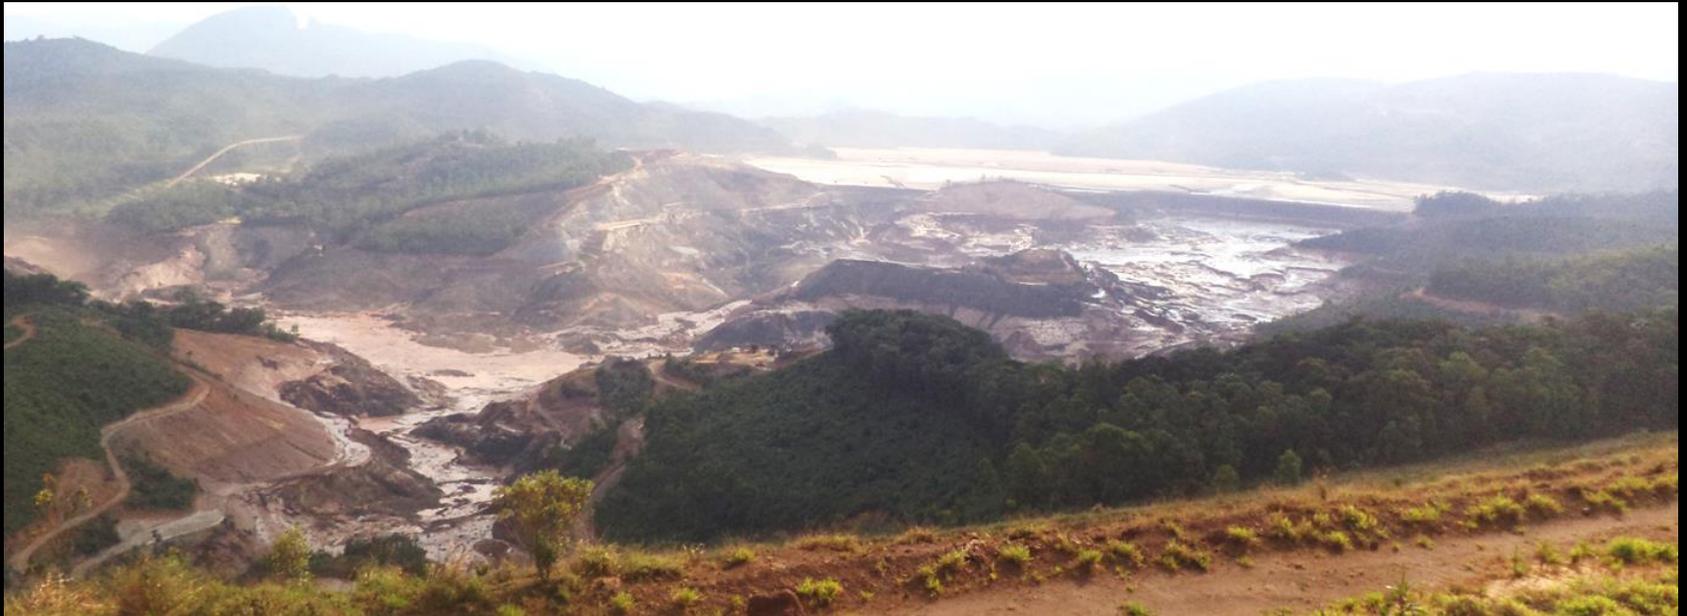
Ruptura da Barragem do Fundão (Simples acidente?)

Imagem do sinistro vista da Pilha de Estéril da VALE,
momentos após a ruptura no dia 05/11/2015
