Incidente no Campo Frade

Chevron Brasil Petróleo Ltda.

29 de novembro de 2011

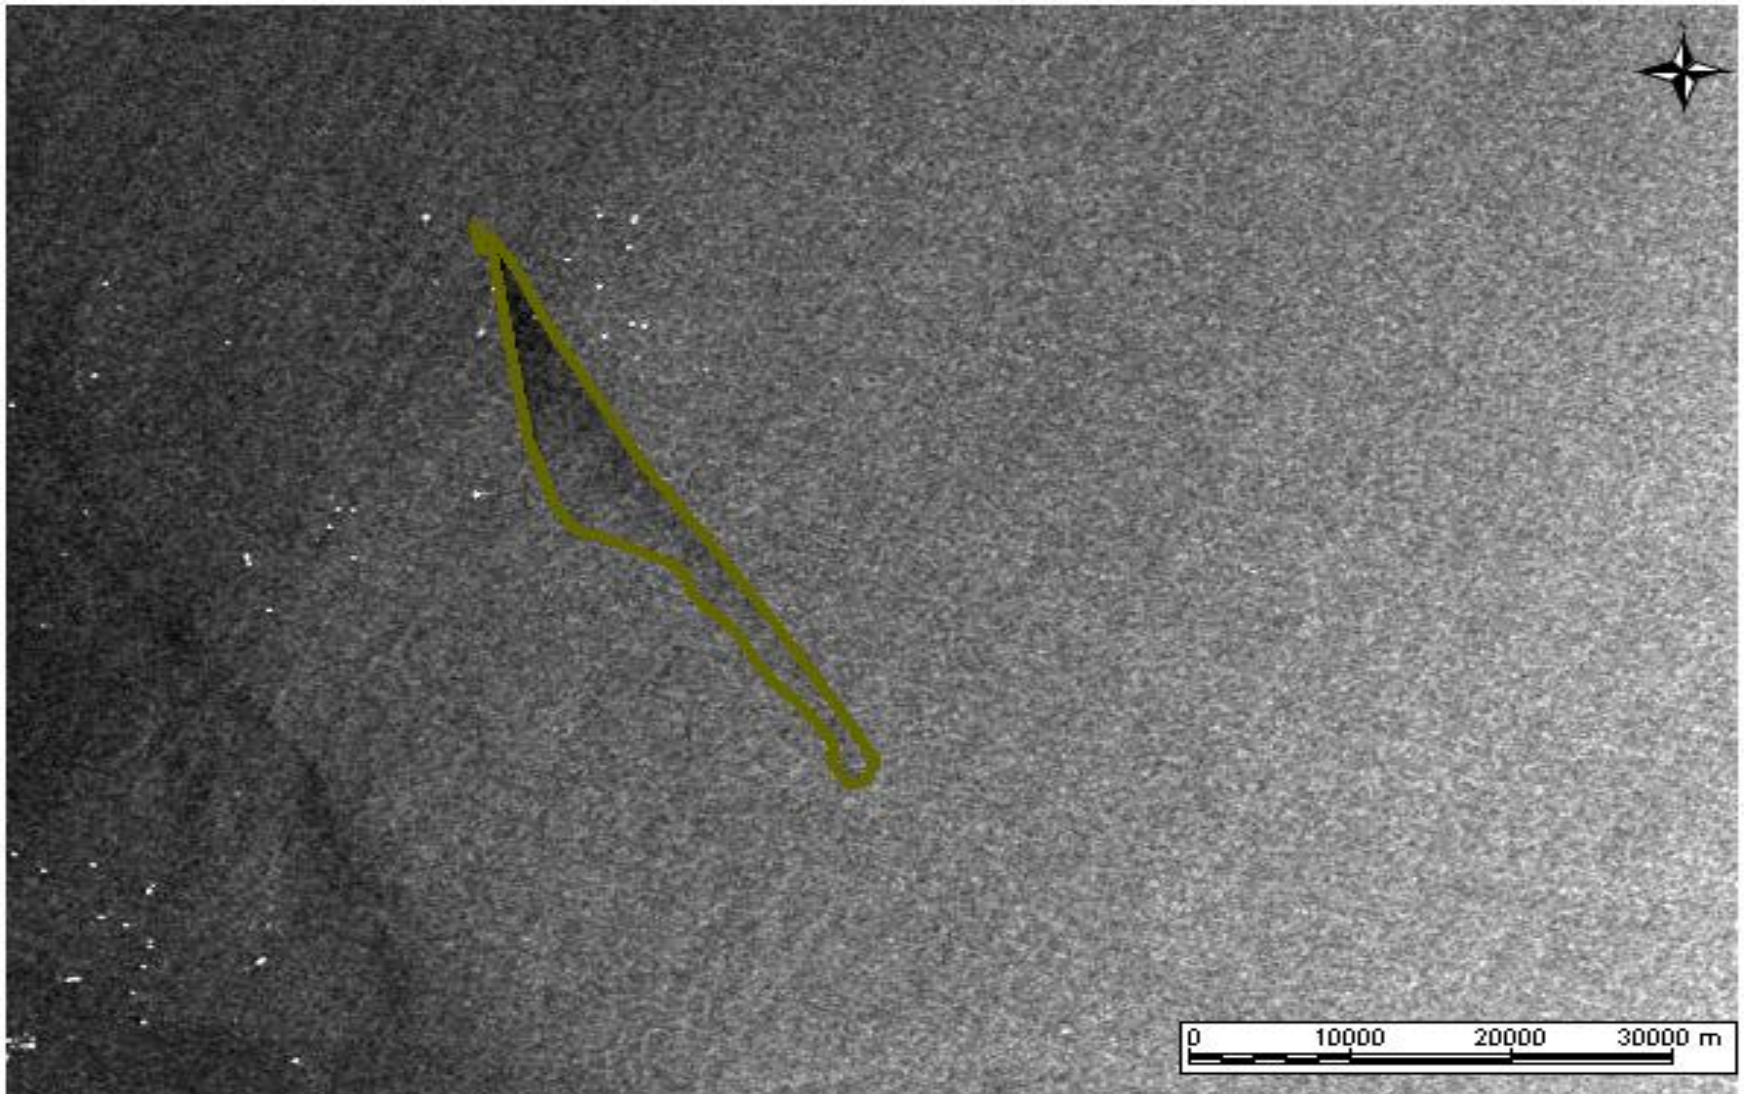
Imagem de Radar da Mancha de Óleo

Synthetic Aperture Radar Image - 9 de Novembro

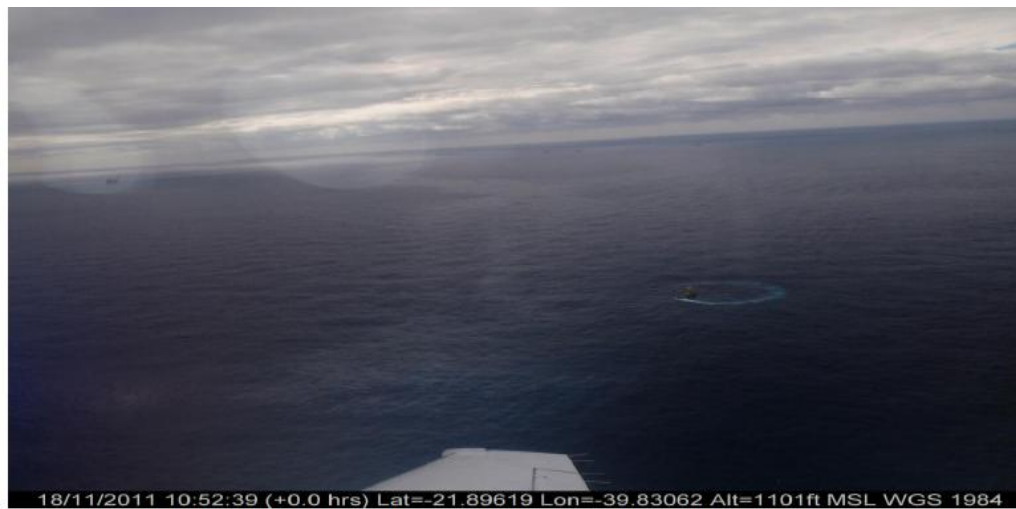
Figure 3 – Looking North to South. A supply vessel can be seen doing prop washing

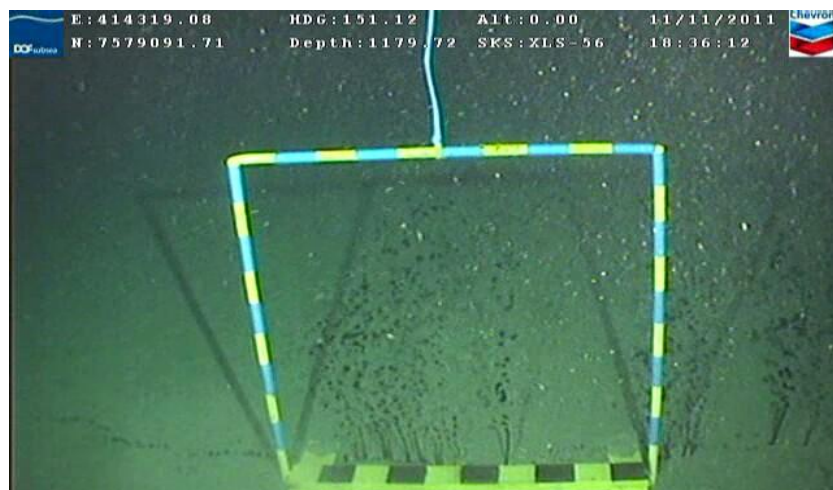
P2 - 6ª feira, 11 de Nov, manhã

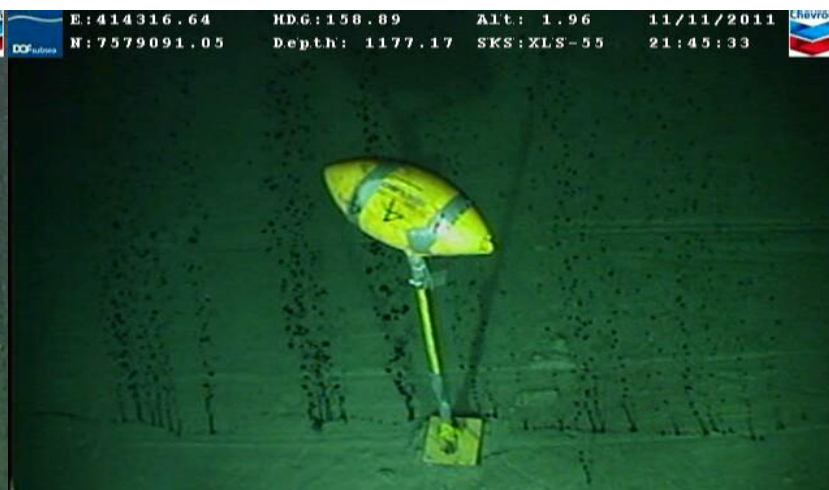
P2 - 6ª feira, 11 de Nov, noite

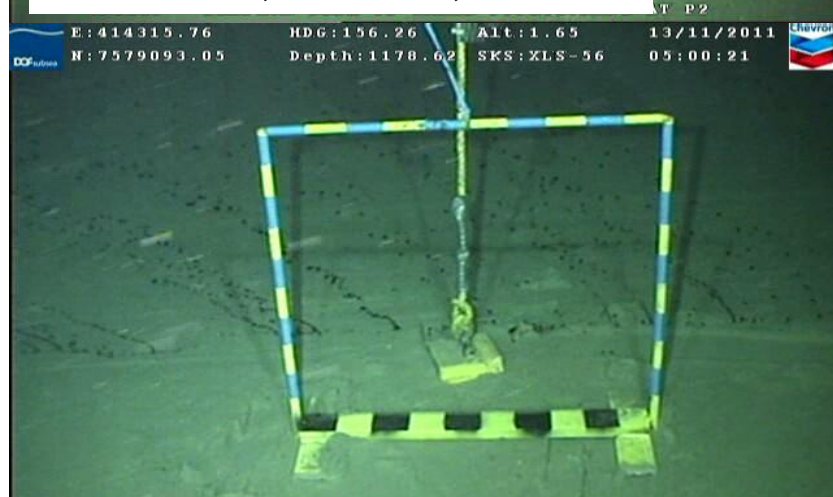
P2 - Domingo, 13 de Nov

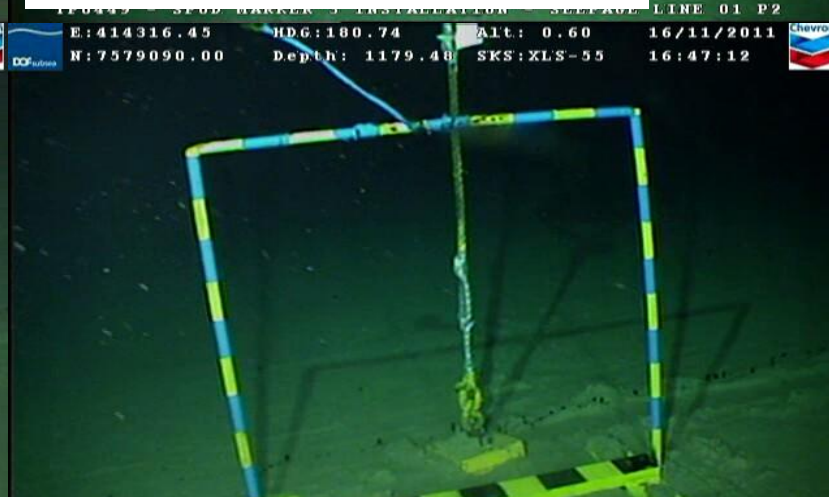
P2 - 4ª feira, 16 de Nov
