AUDIÊNCIA PÚBLICA

USINA NUCLEAR DE ANGRA 1

“O vazamento radioativo em Angra dos Reis-RJ”

16/05/2023

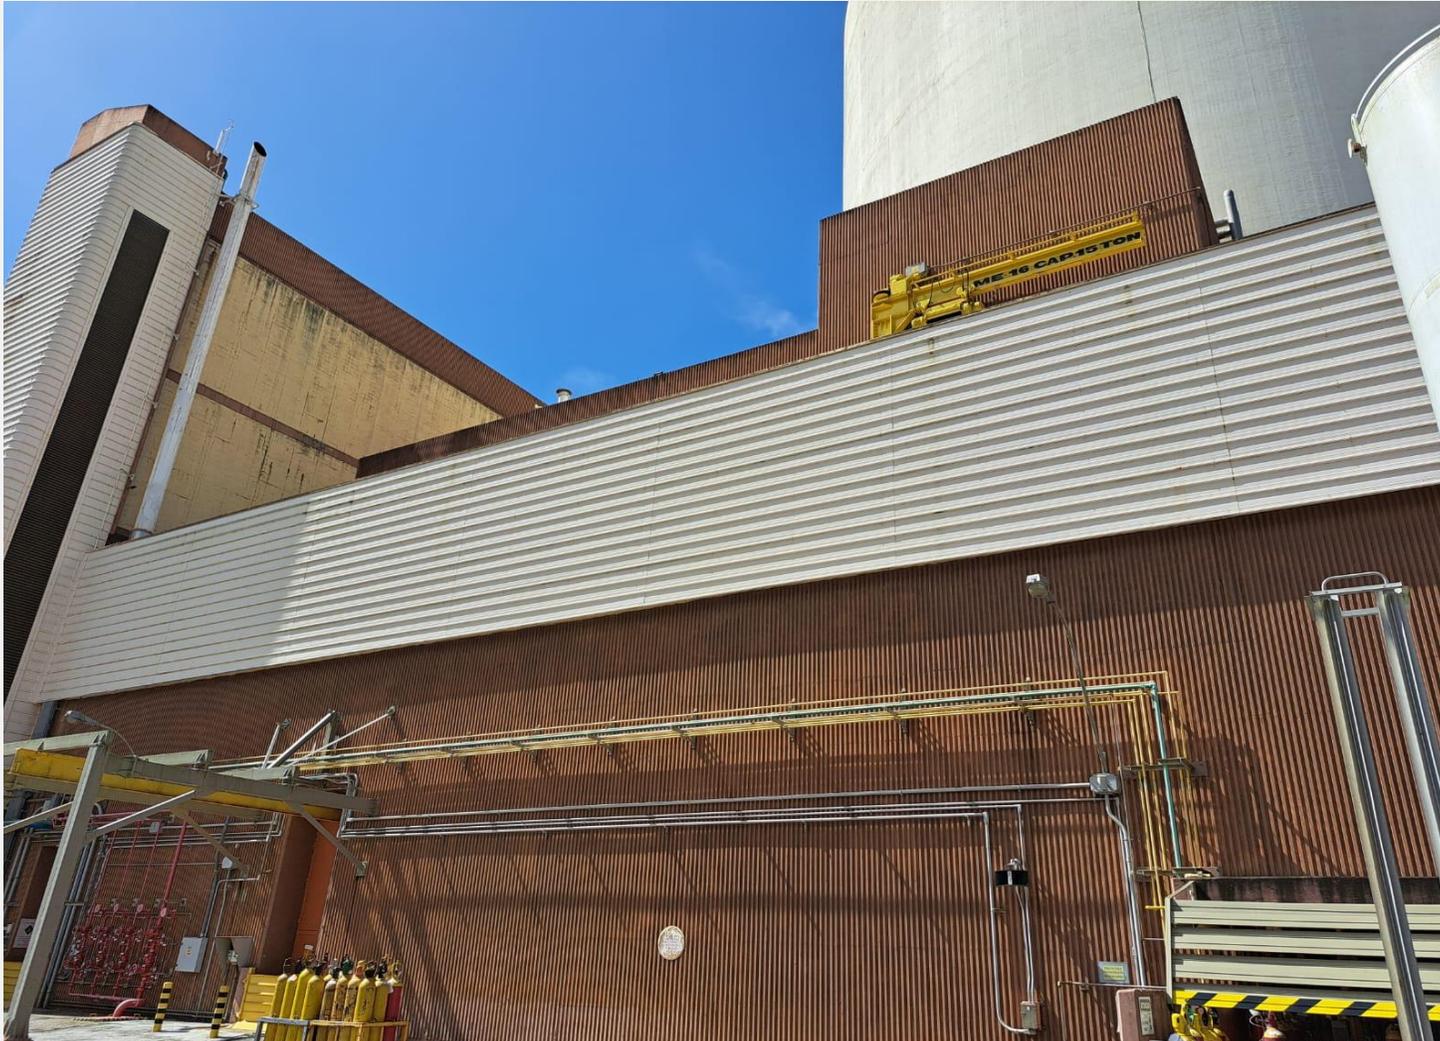
Terraço do Edifício Auxiliar Norte -
Local onde ficam os casulos das
válvulas de admissão de resinas.

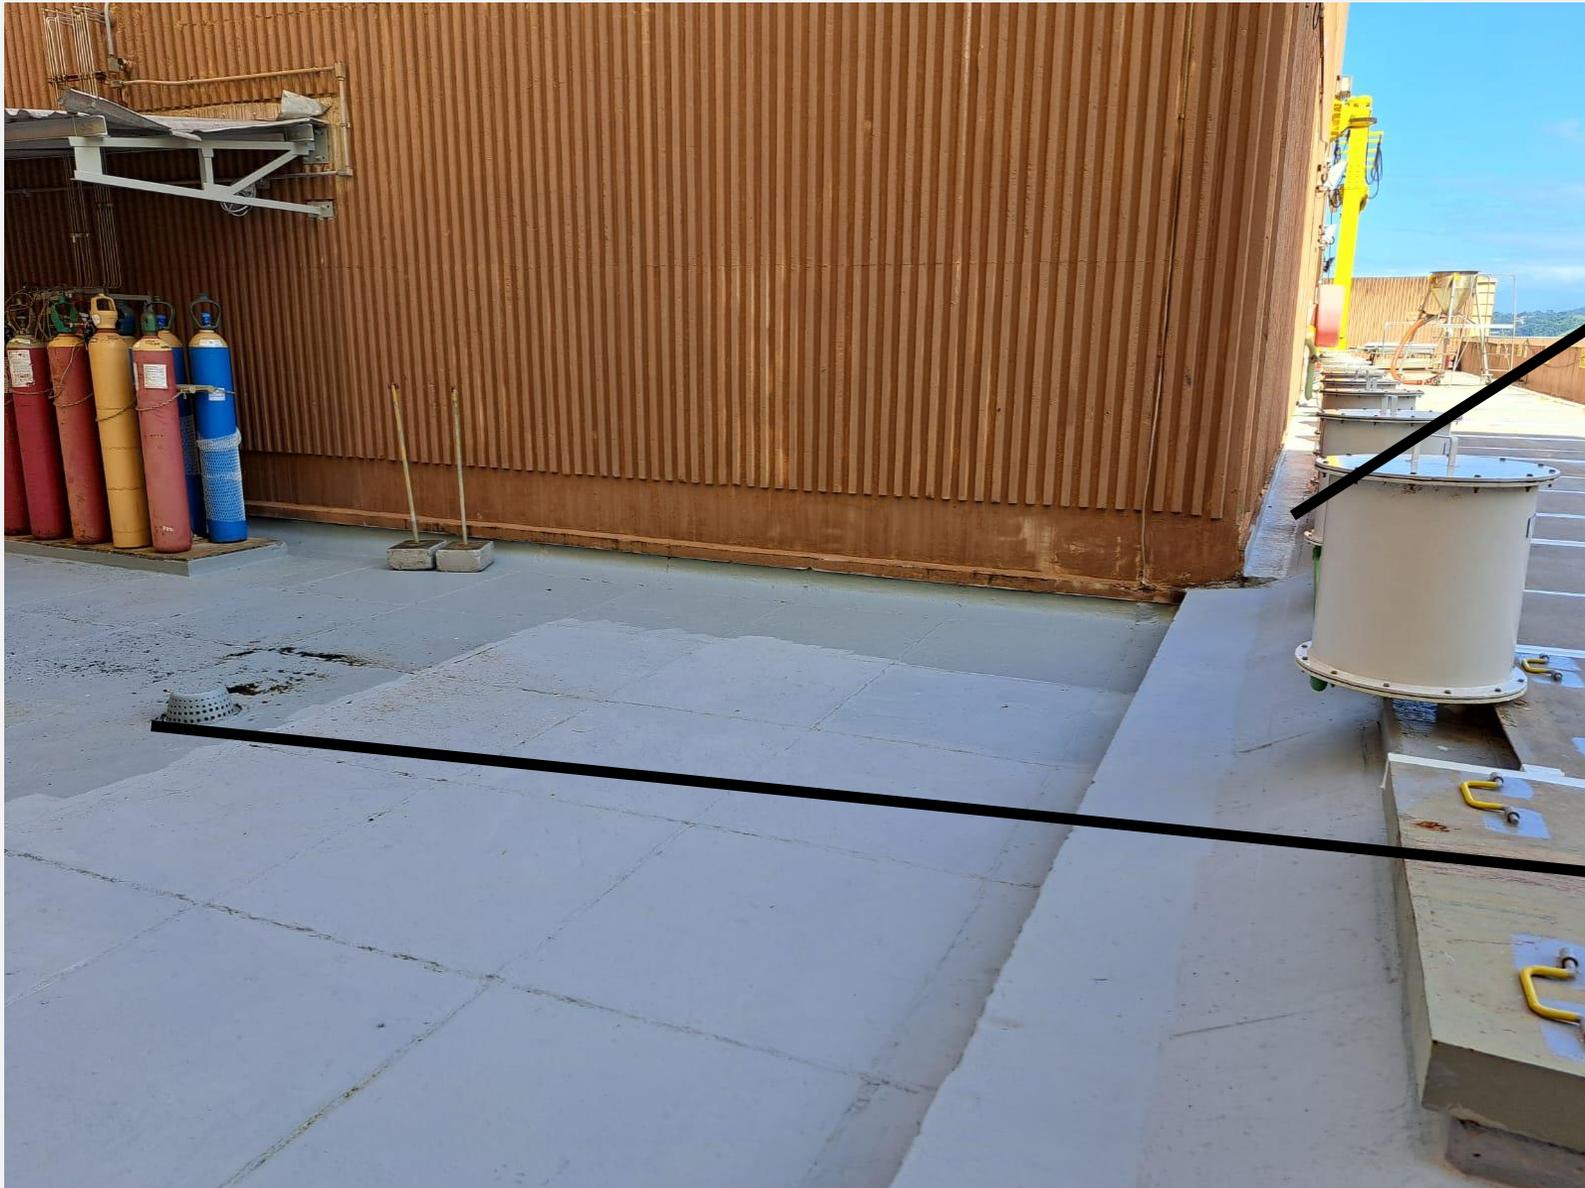
Canaleta onde ficou contido o vazamento do sistema de drenagem dos casulos.

Ralo do terraço do EAN

- ✓ Alterado o procedimento de operação do SISTEMA DE CONTROLE QUÍMICO E VOLUMÉTRICO – CQV para evitar que ocorra a sobrepressurização indevida.
- ✓ Foram substituídos os 11 casulos das respectivas válvulas. Todos os trechos de tubulação das linhas de drenagem que saem dos 11 casulos foram substituídos por meio de corte e soldagem.
- ✓ Inclusão nos procedimentos de troca de resina um item de verificação da condição e limpeza dos casulos, a ser feita antes do seu fechamento após o trabalho de adição de resina nova no leito.
- ✓ Elaborado um procedimento de teste para verificar o correto funcionamento deste sistema, para detectar entupimentos das linhas de drenagem.
- ✓ Identificada a necessidade de aprimoramento dos processos de comunicação da Eletronuclear para os eventos nos quais a divulgação não seja obrigatória pelos normativos vigentes.

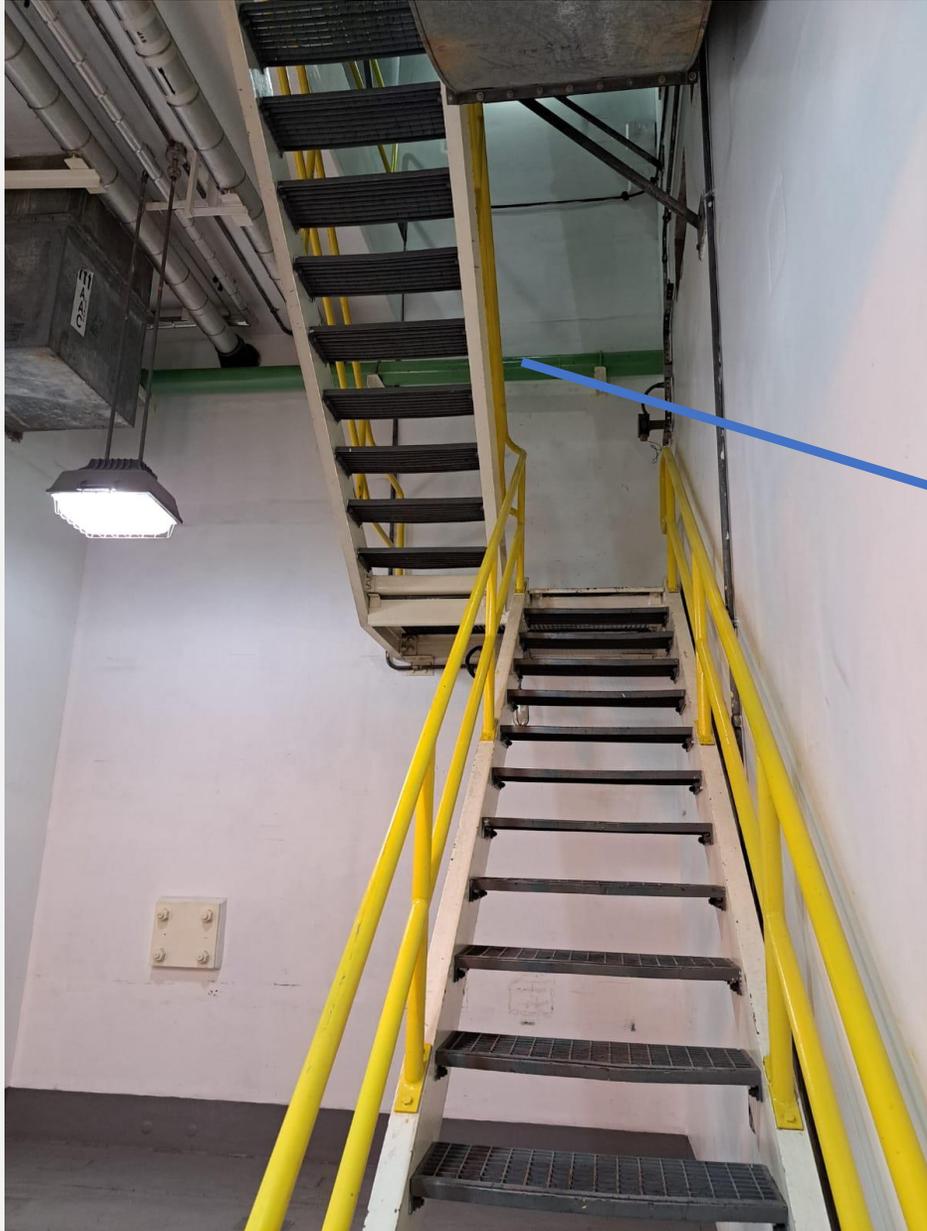
Tubulação que recebeu o dreno do ralo do terraço. Região em que foi percebido o aumento de dose de Radiação.

- ✓ Implementação de um programa de monitoração ambiental radiológico específico para acompanhamento do evento.
- ✓ Avaliação do projeto atual no sentido de implementar um monitor de radiação em linha no trecho afetado.

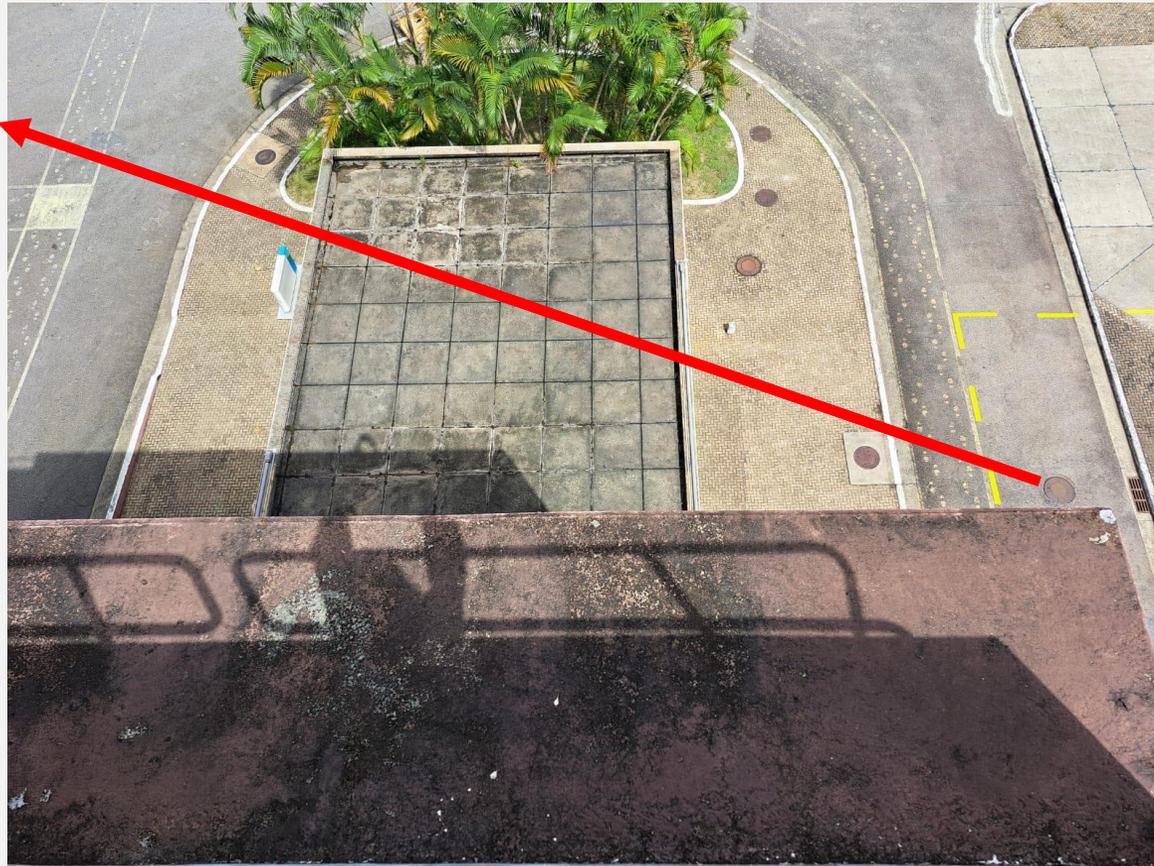
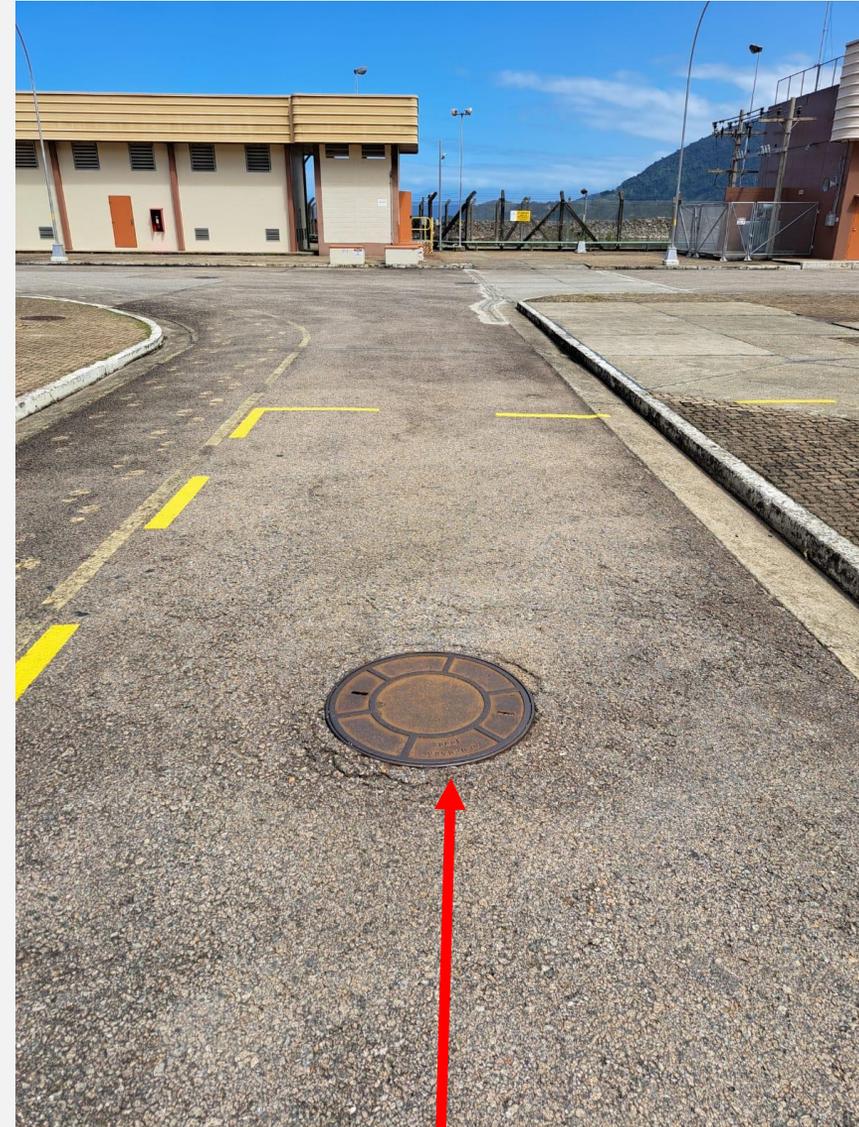
Orientação da tubulação de drenagem dos edifícios
Auxiliares para o ponto de liberação de águas.

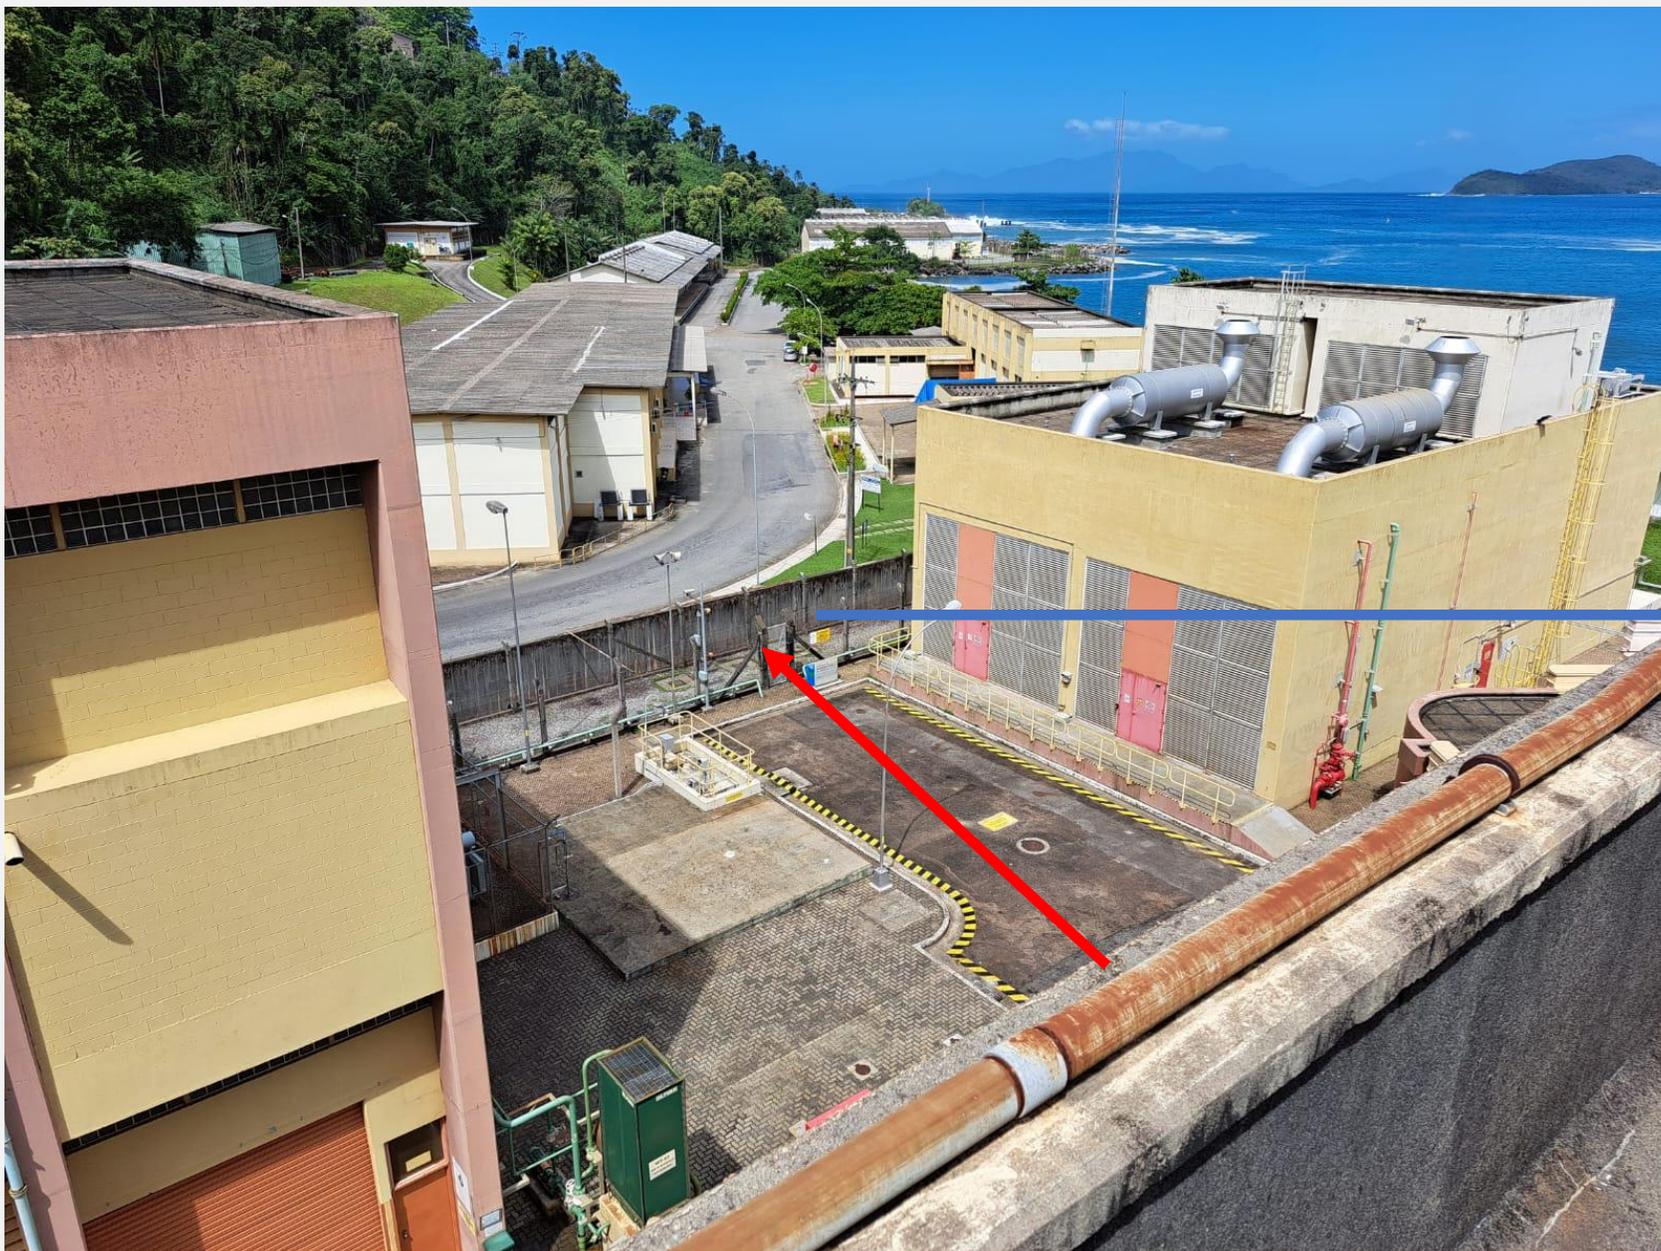
Orientação da tubulação de drenagem dos edifícios Auxiliares para o ponto de liberação de águas.

Canal Sul

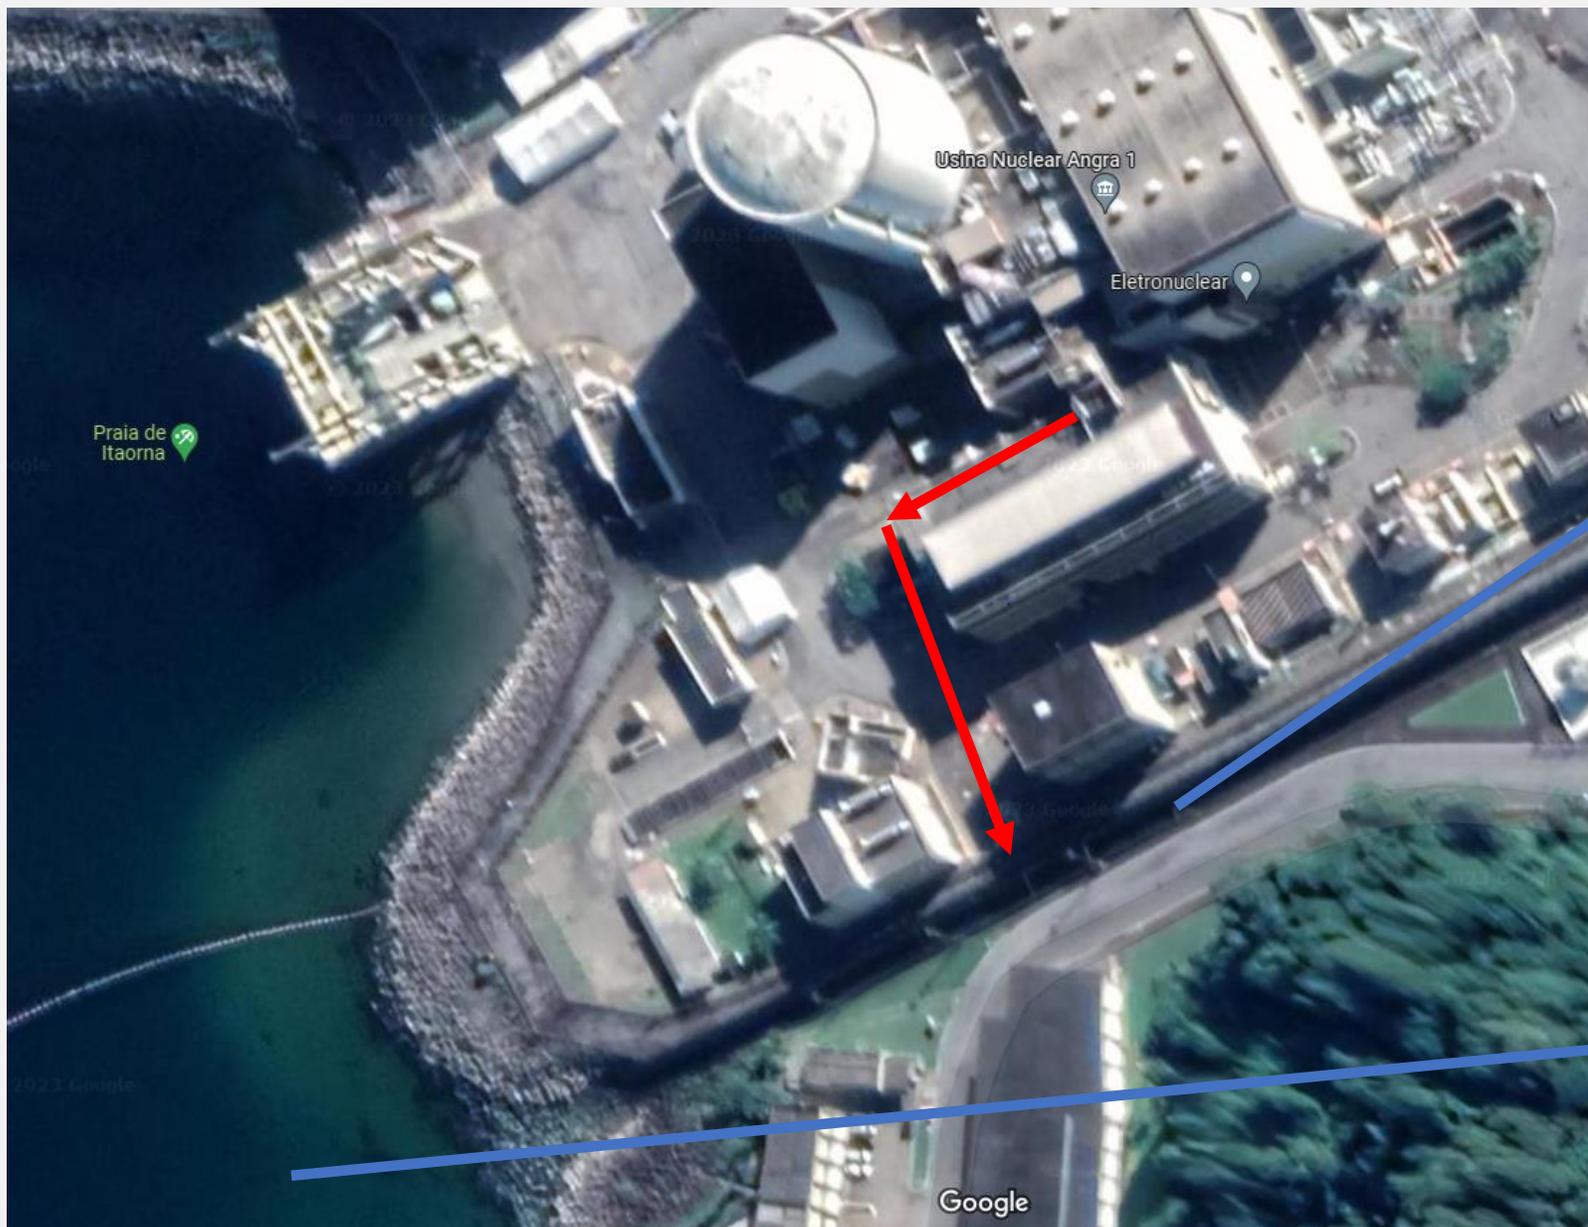
Canal Sul

Praia de Itaorna
