AUDIÊNCIA PÚBLICA

USINA NUCLEAR DE ANGRA 1

“O vazamento radioativo em Angra dos Reis-RJ”

16/05/2023

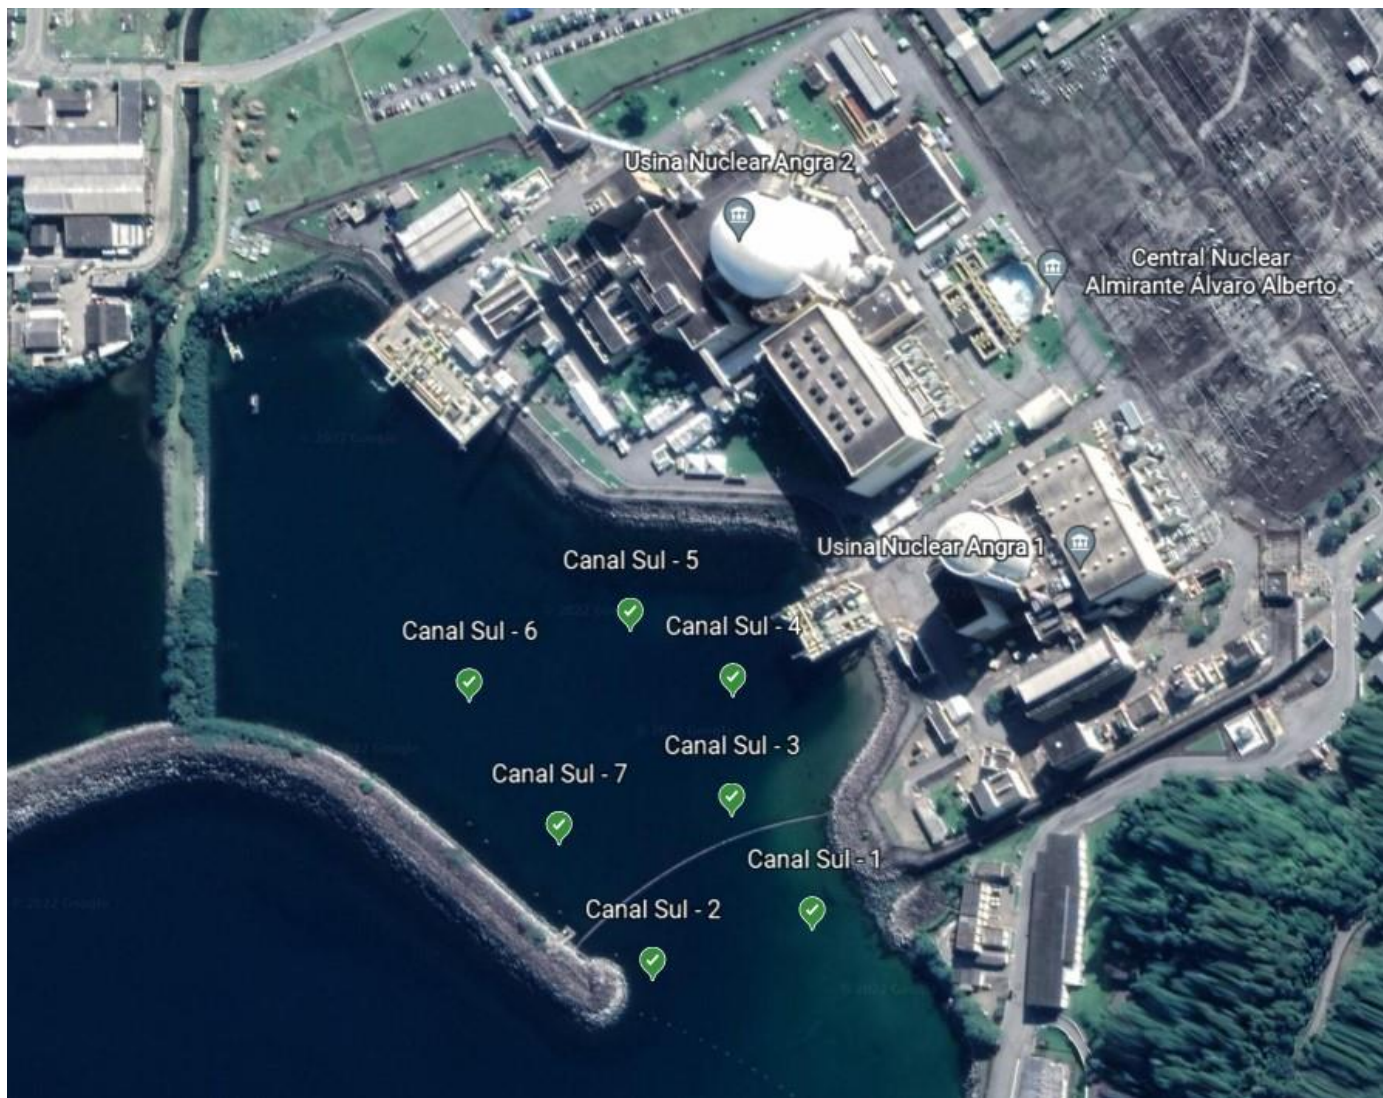
Foram coletadas amostras de água do mar e sedimentos marinhos em diversos pontos localizados próximos ao Canal Sul na Praia de Itaorna, em frente a Usina, e na Enseada de Piraquara de Fora.

- ✓ Coletas de água do mar realizadas pelo Laboratório de Monitoração Ambiental - LMA nas regiões de Itaorna, Piraquara, Ilha do Brandão e Tarituba, não apresentaram radionuclídeos em nenhuma das amostras de água do mar.
- ✓ Entre todas as amostras analisadas, apenas uma amostra de sedimentos marinhos coletada no dia 03/10/2022, em Itaorna, apresentou atividades detectáveis de ^{54}Mn , ^{58}Co e ^{95}Nb .

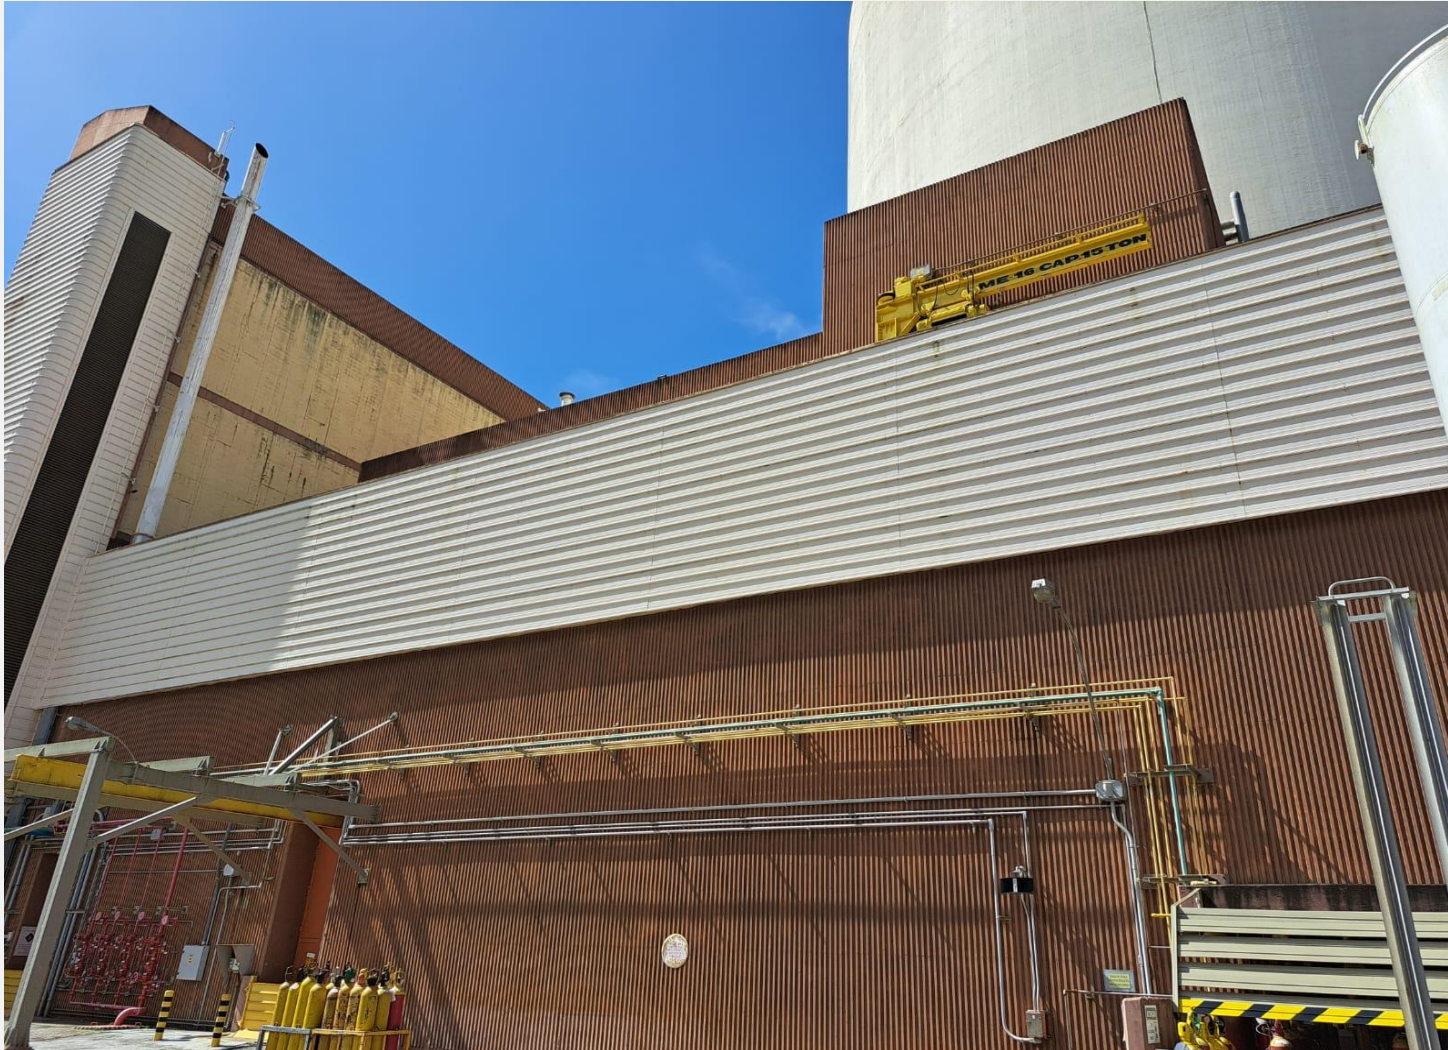
Terraço do Edifício Auxiliar Norte -
Local onde ficam os casulos das
válvulas de admissão de resinas.

- ✓ Alterado o procedimento de operação do SISTEMA DE CONTROLE QUÍMICO E VOLUMÉTRICO – CQV para evitar que ocorra a sobrepresurização indevida.
- ✓ Foram substituídos os 11 casulos das respectivas válvulas. Todos os trechos de tubulação das linhas de drenagem que saem dos 11 casulos foram substituídos por meio de corte e soldagem.
- ✓ Inclusão nos procedimentos de troca de resina um item de verificação da condição e limpeza dos casulos, a ser feita antes do seu fechamento após o trabalho de adição de resina nova no leito.
- ✓ Elaborado um procedimento de teste para verificar o correto funcionamento deste sistema, para detectar entupimentos das linhas de drenagem.
- ✓ Identificada a necessidade de aprimoramento dos processos de comunicação da Eletronuclear para os eventos nos quais a divulgação não seja obrigatória pelos normativos vigentes.

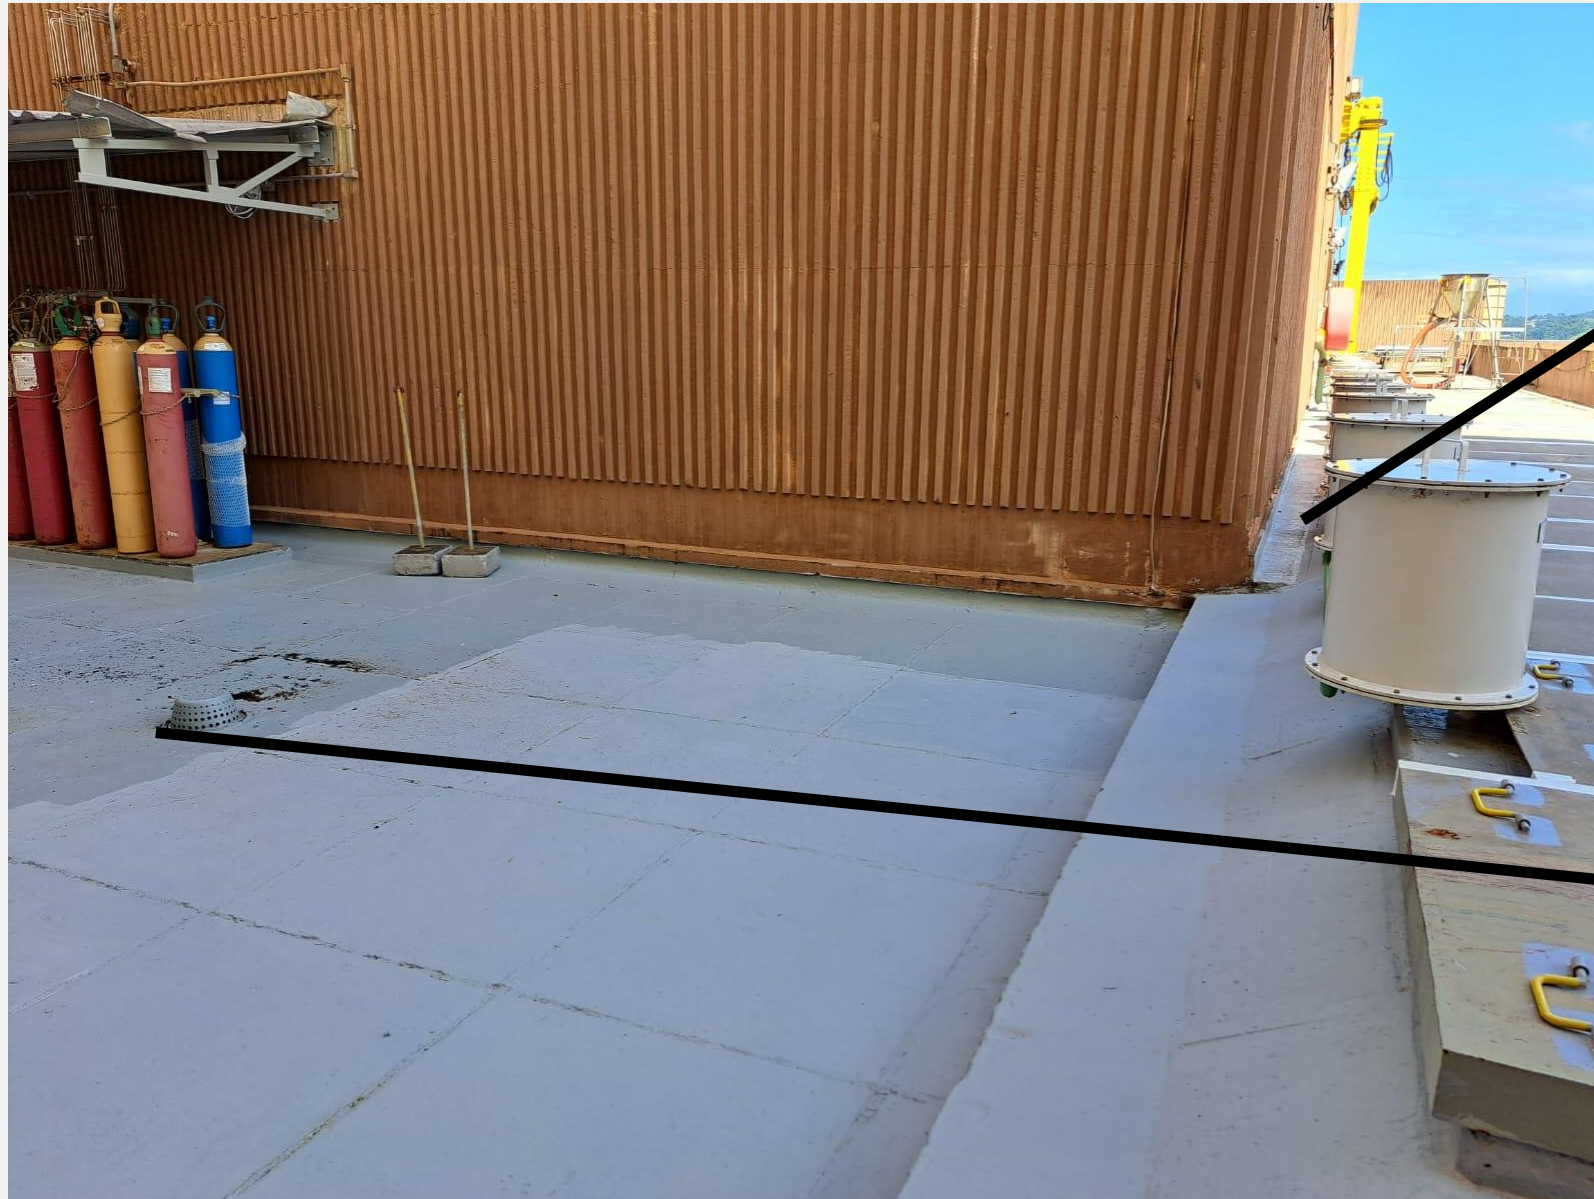
Canaleta onde ficou contido o vazamento do sistema de drenagem dos casulos.

Ralo do terraço do EAN

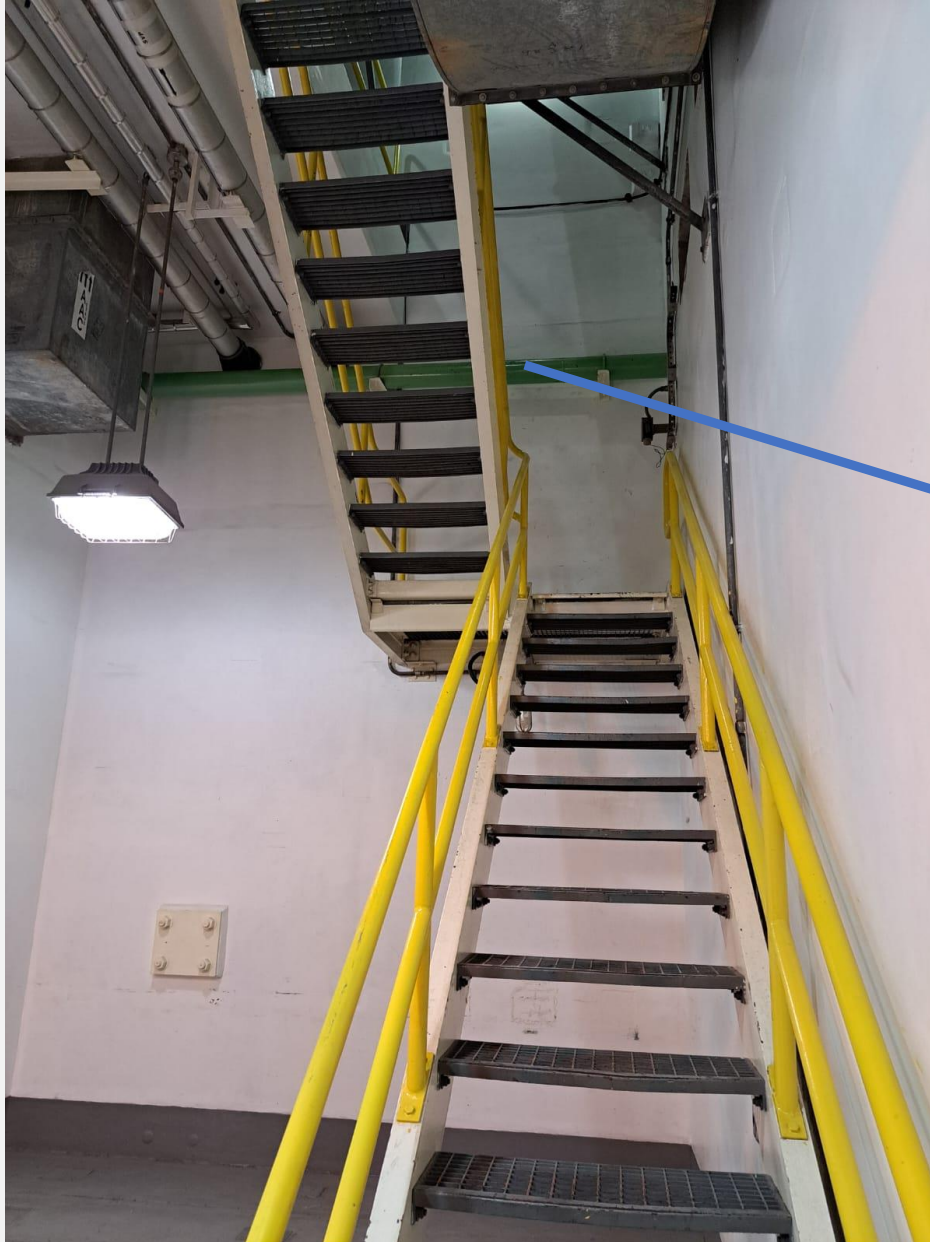
- O vazamento foi identificado no dia 19/09/2022 devido ao aumento de dose radiação em uma tubulação do sistema de drenagem do prédio.
- Entre os dias 16 e 18/09, as medições radiológicas de rotina encontravam-se dentro da normalidade.
- Levantamentos radiológicos imediatos foram realizados identificando-se a origem do problema.
- Realizada no mesmo dia a descontaminação do piso contaminado.

Tubulação que recebeu o dreno do ralo do terraço. Região em que foi percebido o aumento de dose de Radiação.

- ✓ Implementação de um programa de monitoração ambiental radiológico específico para acompanhamento do evento.
- ✓ Avaliação do projeto atual no sentido de implementar um monitor de radiação em linha no trecho afetado.

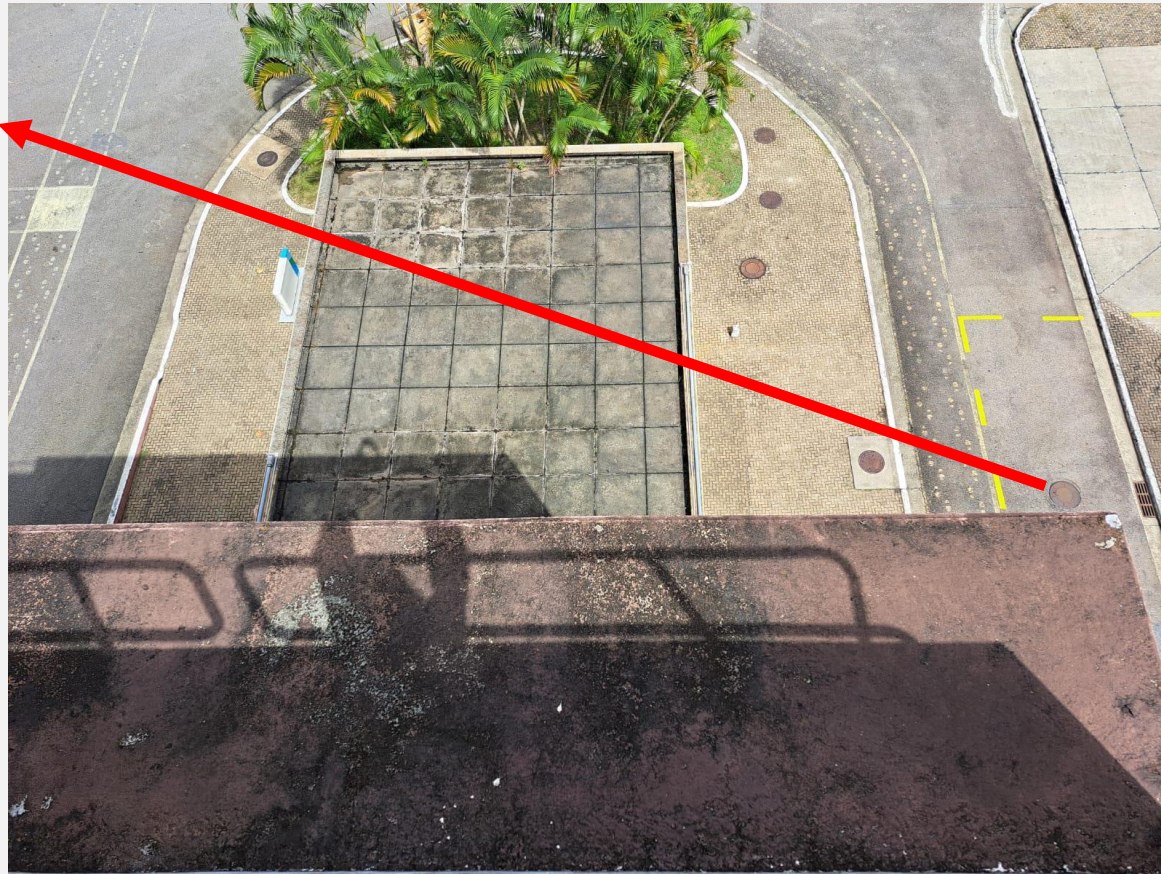
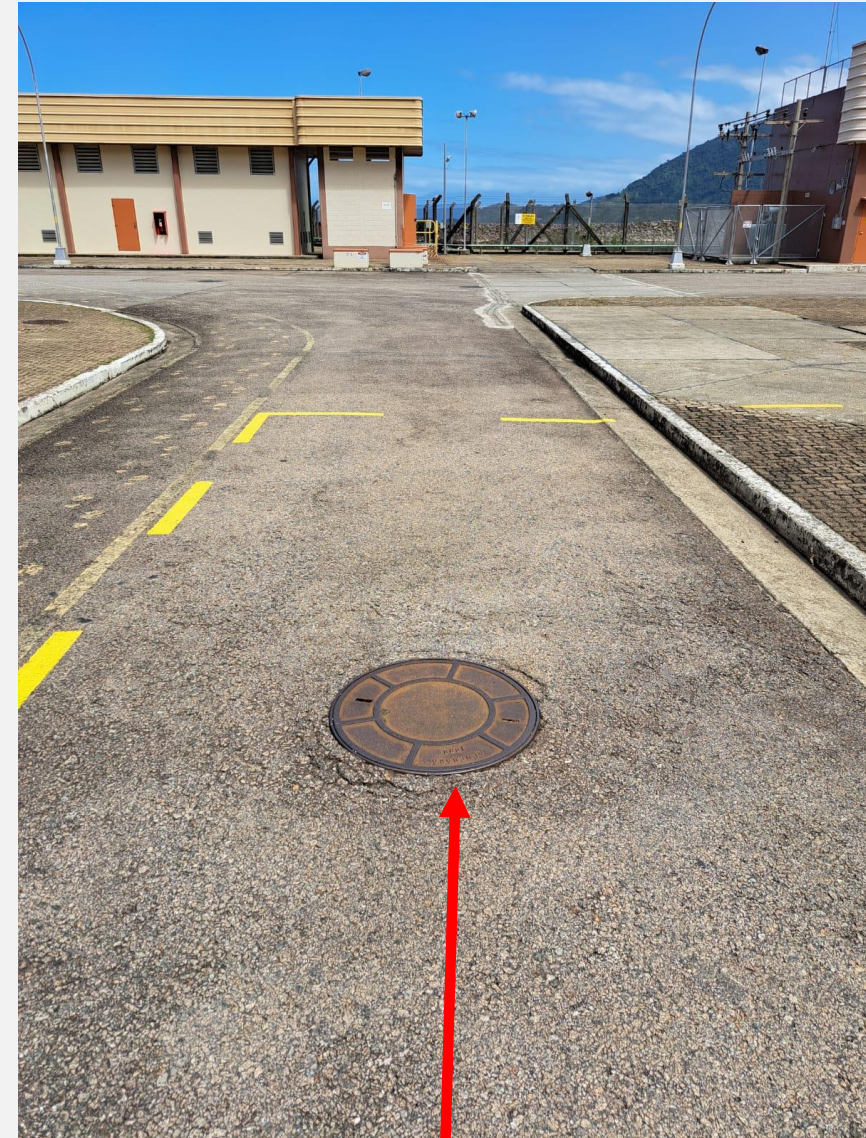
Orientação da tubulação de drenagem dos edifícios
Auxiliares para o ponto de liberação de águas.

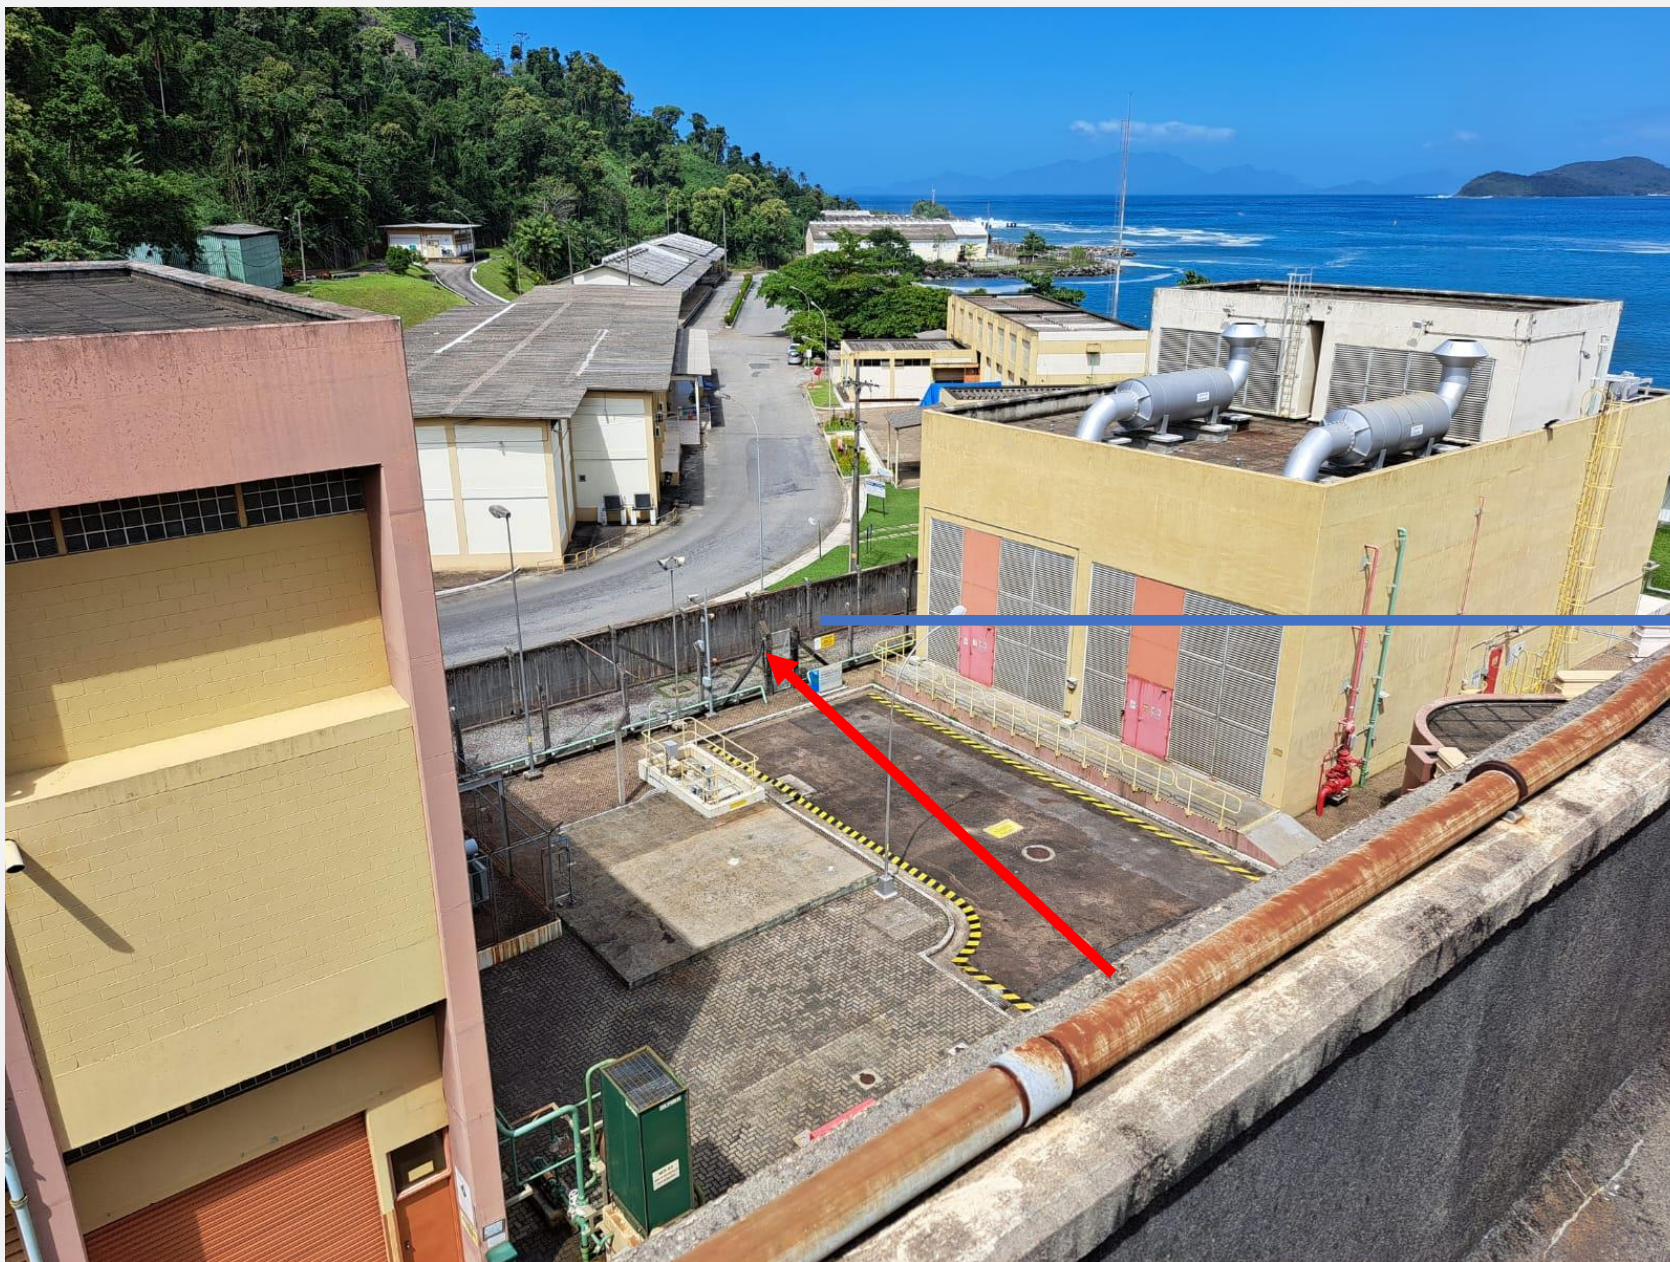
Canal Sul

Orientação da tubulação de drenagem dos edifícios Auxiliares para o ponto de liberação de águas.

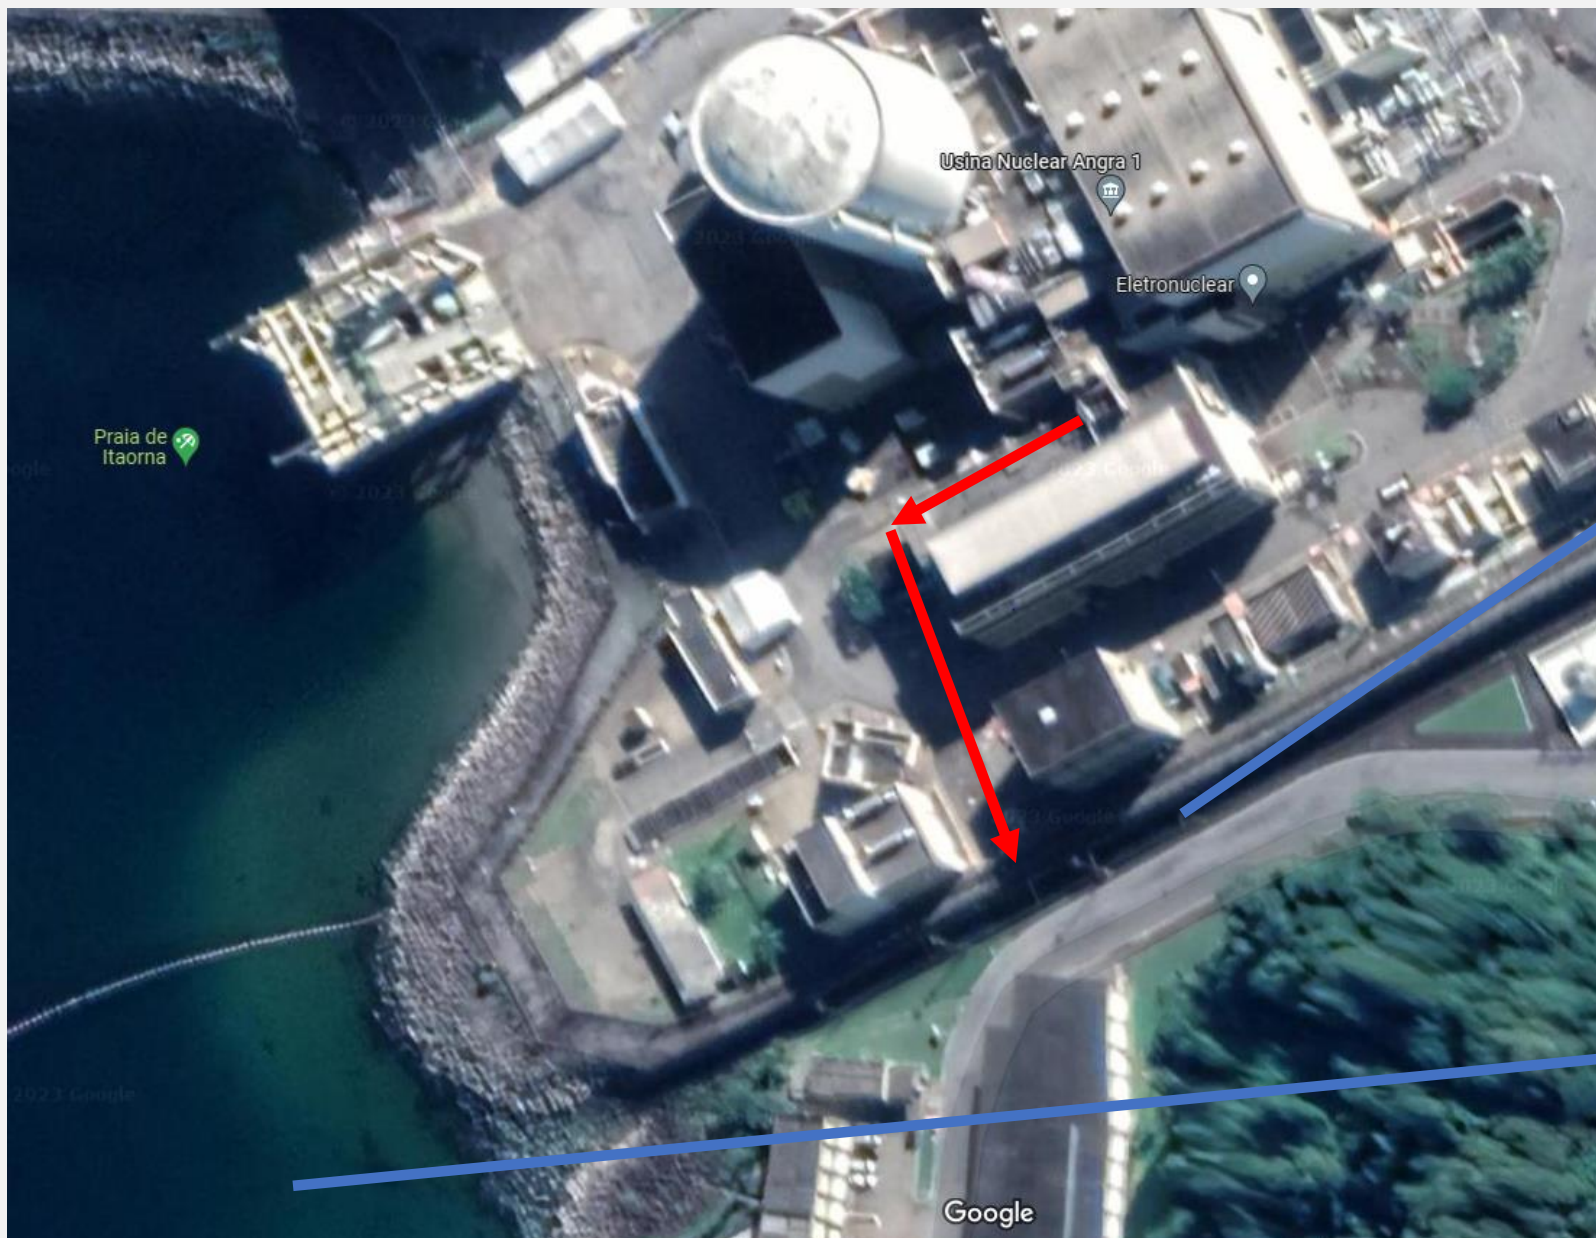
Canal Sul

Praia de Itaorna
