Superintendência de Segurança de Barragens de Mineração SBM/ANM

**Audiência Pública
Barragens INB –
Caldas/MG
11/06/2024**

Barragens da INB – Caldas/MG

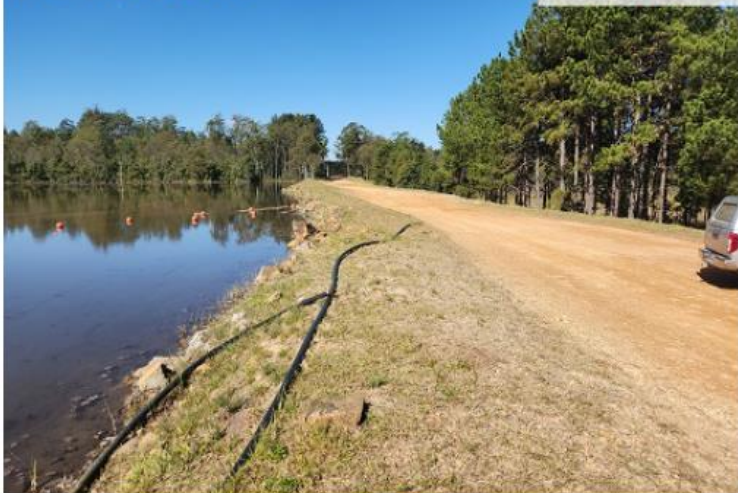
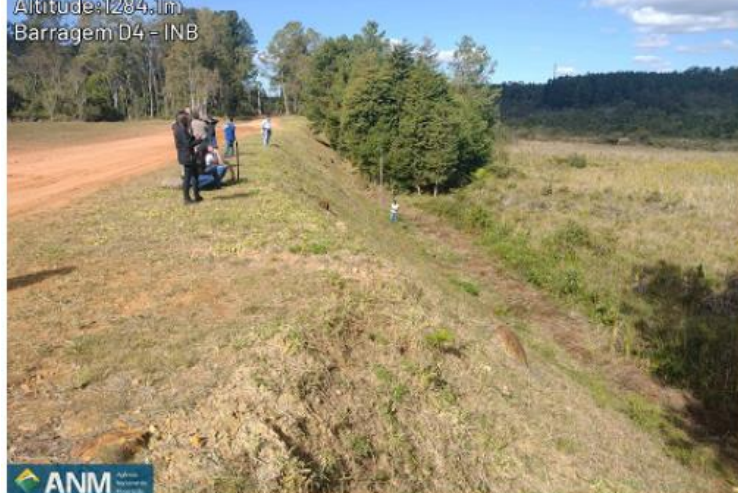
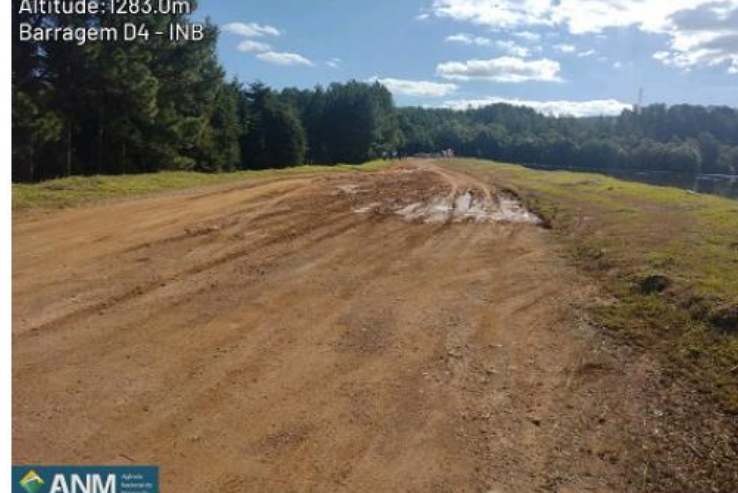
- As irregularidades e acúmulo de águas pluviais observados na primeira vistoria, realizada em maio/23, não foram mais observadas na região da crista a partir da vistoria de setembro/23, tendo sido recoberta com uma camada de brita.
- Foi implantado sistema de drenagem superficial na crista como forma de proteção do talude de jusante.
- Em setembro, na região do reservatório foi verificada redução do nível de água em relação a fiscalização de junho, reflexo da conclusão do canal de desvio do efluente da ETE1, que deixou de aportar no reservatório e foi encaminhado diretamente a barragem de Águas Claras através da ligação com um córrego local.

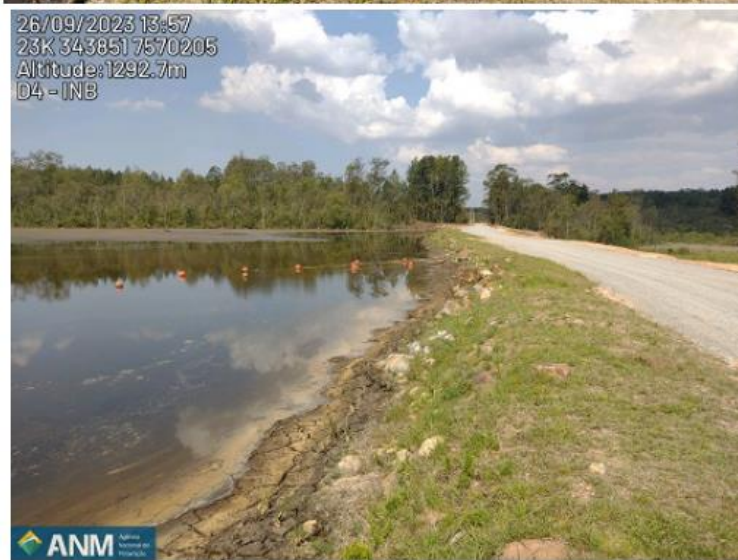
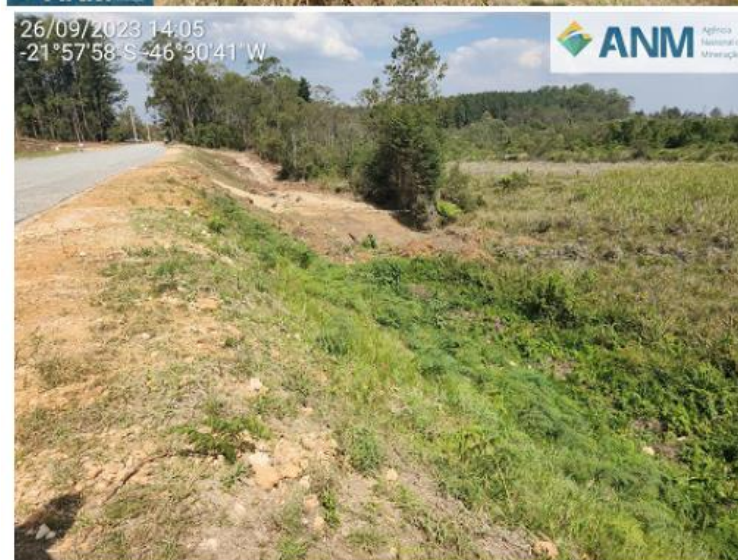
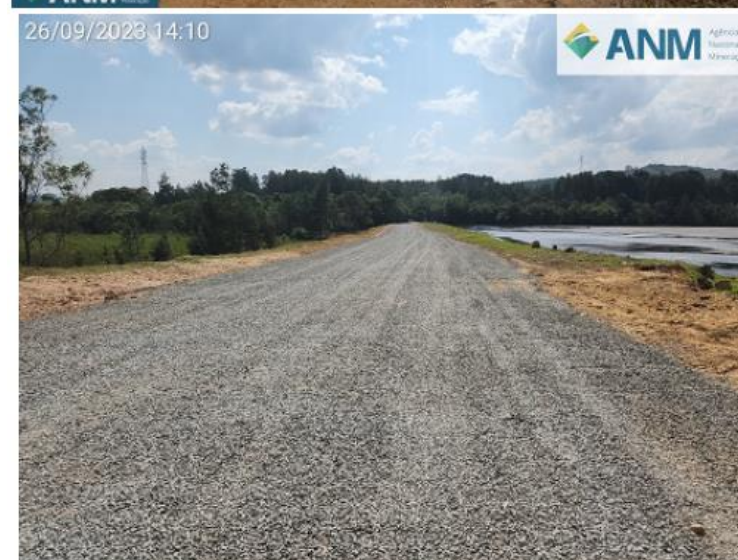
- O sistema extravasor, que em junho operava através do dispositivo principal e do de emergência, passou a operar apenas através do dispositivo principal devido a redução do nível de água no reservatório.
- A taxa de colmatação na tela de retenção de sólidos também diminuiu, fazendo com que, no momento da vistoria (setembro/23), a água passasse através dela sem influenciar na elevação do nível do reservatório.
- Nos talude de jusante e montante do sistema D4 (Barragem D4 e diques D3 e BIA) o empreendedor realizou o corte da vegetação arbórea que influenciava no estado de conservação da estrutura como um todo e impediu a vistoria em junho dos diques D3 e BIA.
- Centro de monitoramento geotécnico (CMG) em implantação.
