Concessão de Rodovias Federais

- BR-040/MG/RJ

RELATORIO DE VISTORIA DE RODOVIA

Assunto: Relatório de vistoria de campo realizada no trecho da BR 040/MG/RJ entre os km 773/MG e 125/RJ SUINF

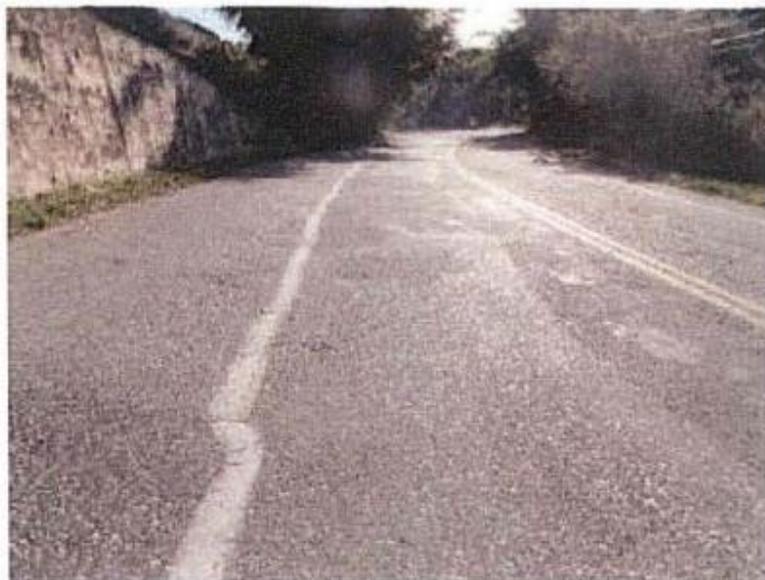
Foto 1 - Km 38 - Acesso à cidade de Areal/RJ – Deformações plásticas e escorregamento de massa

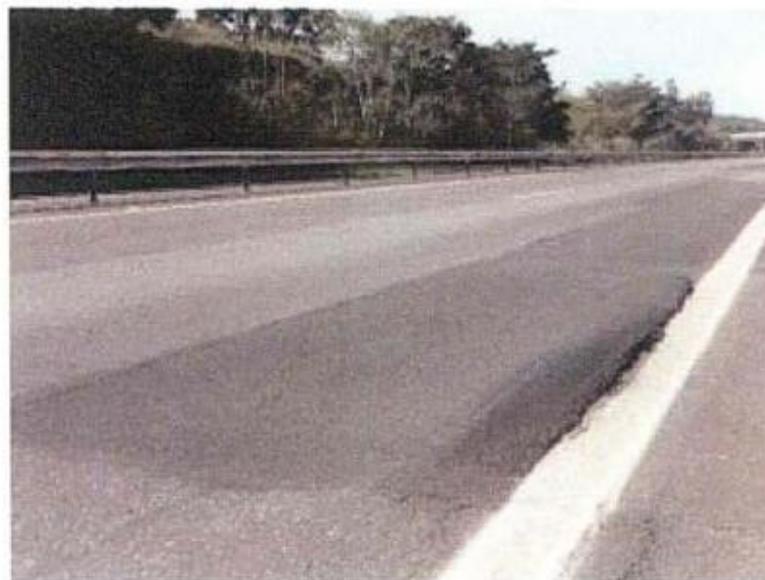
Foto 2 - km 816 - Pista sentido RJ – ocorrência típica de escorregamento de massa em local de recente correção pela concessionária

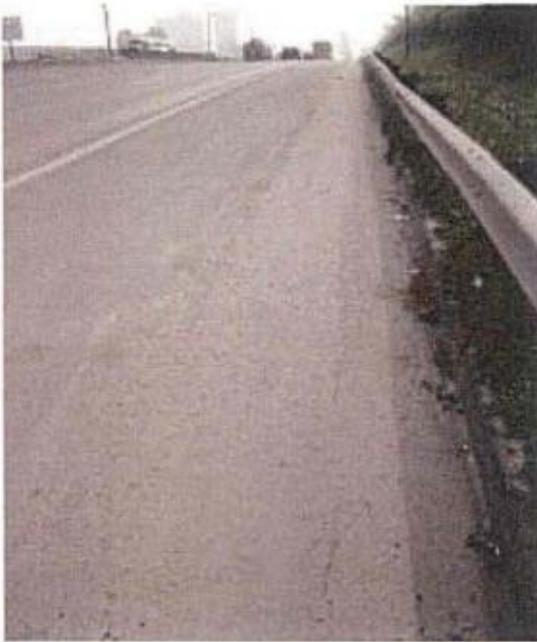
Foto 5 - km 112 - Pista Sentido JF – Acostamento com acúmulo de sujeira

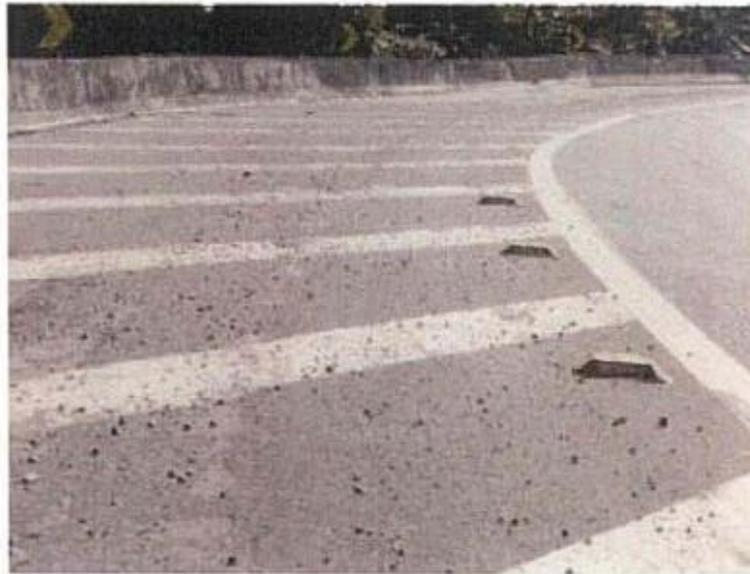
Foto 6 - km 96 - Pista sentido JF – Curva do Leal – área de escape com acúmulo de sujeira

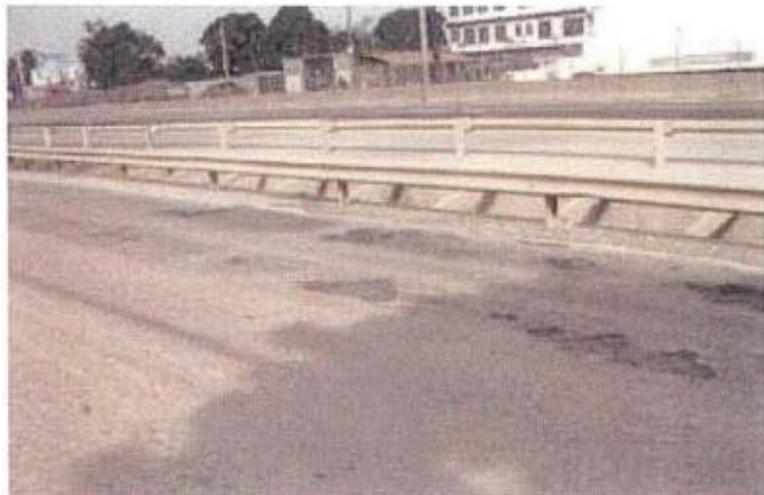
**Foto 9 - km 117 - Via Marginal - Pista Sentido RJ –
fechamento de buracos com pré-misturado a frio,
sem recorte**

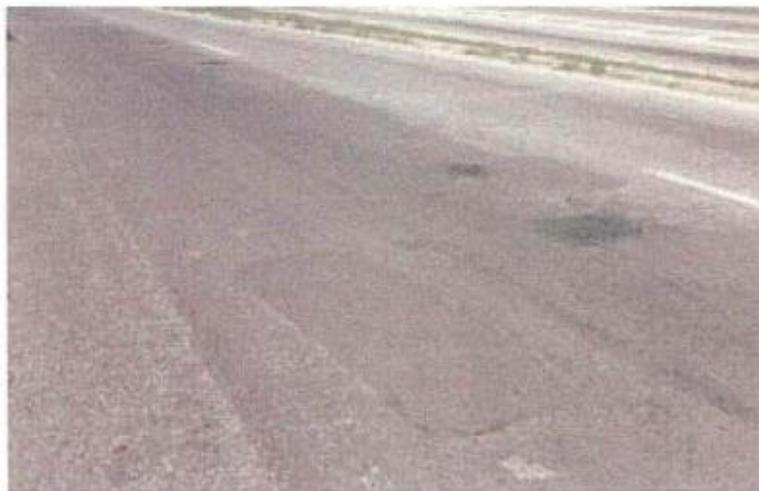
**Foto 10 - km 120 - Via Marginal - Pista sentido JF
– remendos decorrentes de operação tapa-buraco**

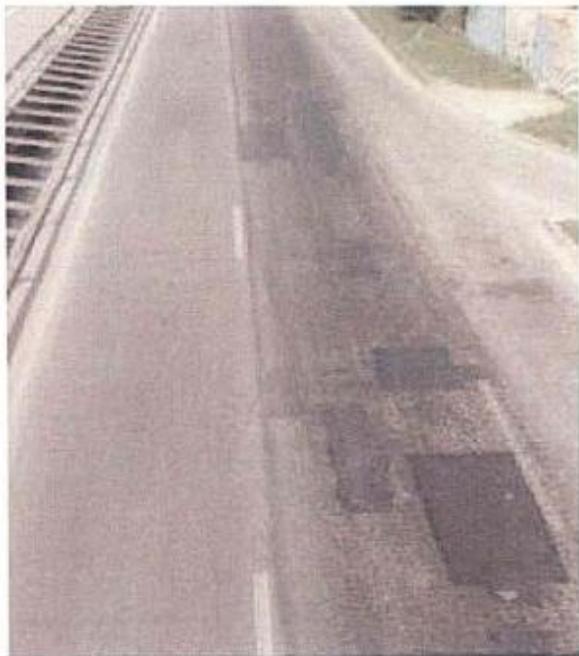
**Foto 11 - km 118 - Via Marginal - sentido RJ -
remendos decorrentes de operação tapa-buraco
após aplicação de TRO**

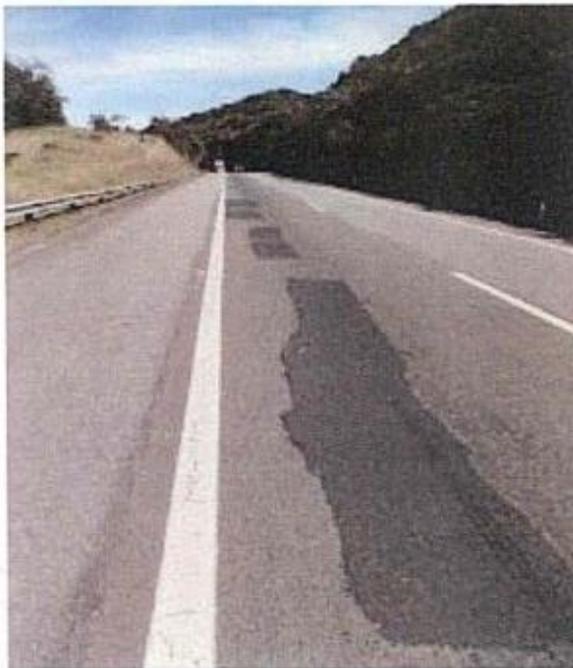
**Foto 12 - km 78 - Pista sentido JF - remendos
decorrentes de operação tapa-buraco sem definição
de recorte após aplicação de TRO**

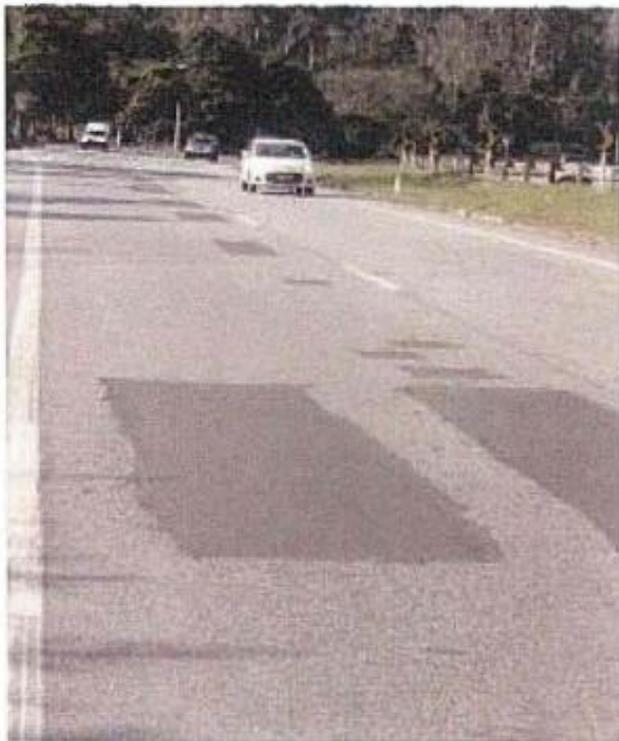
Foto 13 - km 66 - Pista sentido RJ - remendos decorrentes de operação tapa-buraco após aplicação de TRO

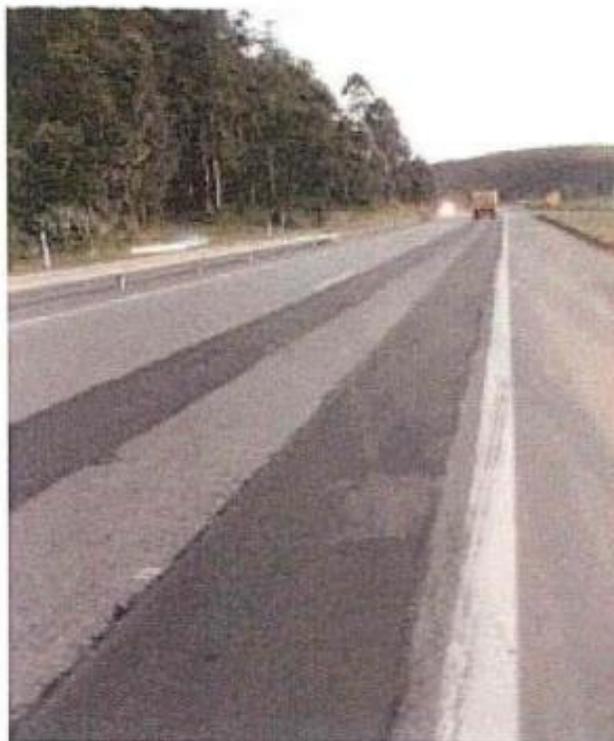
Foto 14 - km 788 - Pista sentido RJ - remendos decorrentes de operação tapa-buraco após aplicação de TRO e Auto de Infração

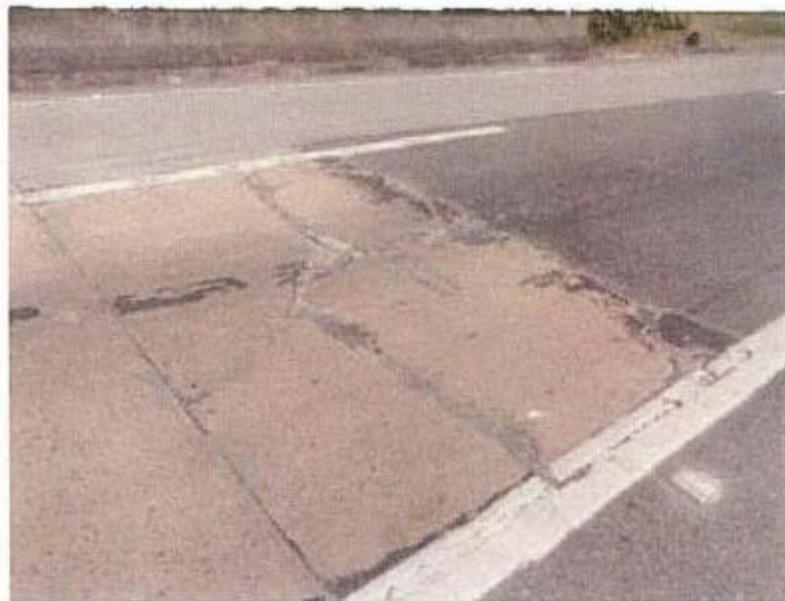
Foto 21 - km 87 - Pista Sentido RJ – Placas de pavimento rígido com buracos e quebras localizadas

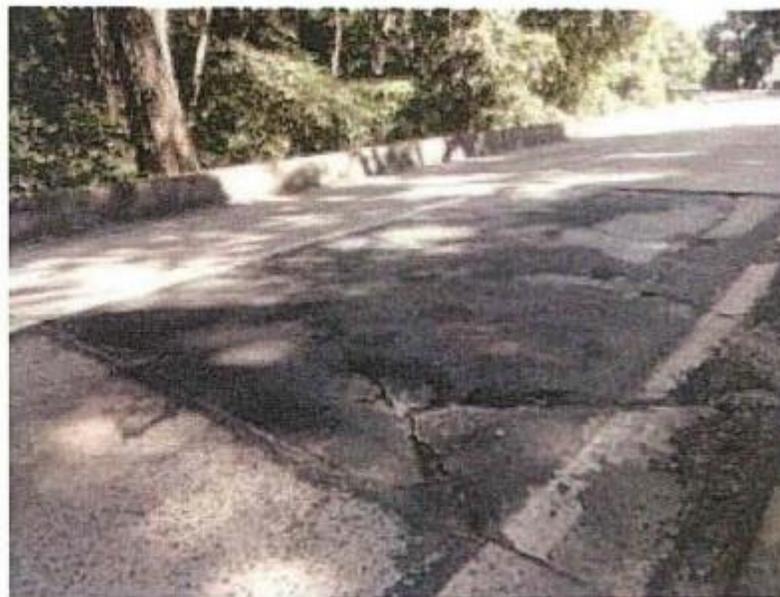
Foto 22 - km 87 - Pista sentido JF – Placas do pavimento rígido com buracos e quebras localizadas, com correção com material betuminoso, sem a devida remoção do material danificado

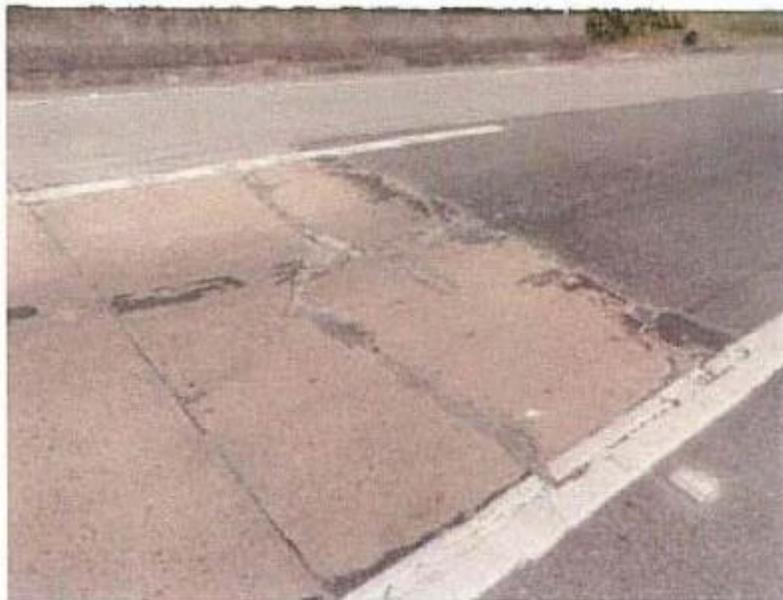
12. Na vistoria realizada, além da sensação de desconforto percebida no trecho em pavimento rígido, constatou-se a significativa defasagem nos serviços de manutenção das placas de concreto, com a ocorrência e repetitiva dos defeitos previstos no Quadro F do PER.

Foto 21 - km 87 - Pista Sentido RJ – Placas de pavimento rígido com buracos e quebras localizadas

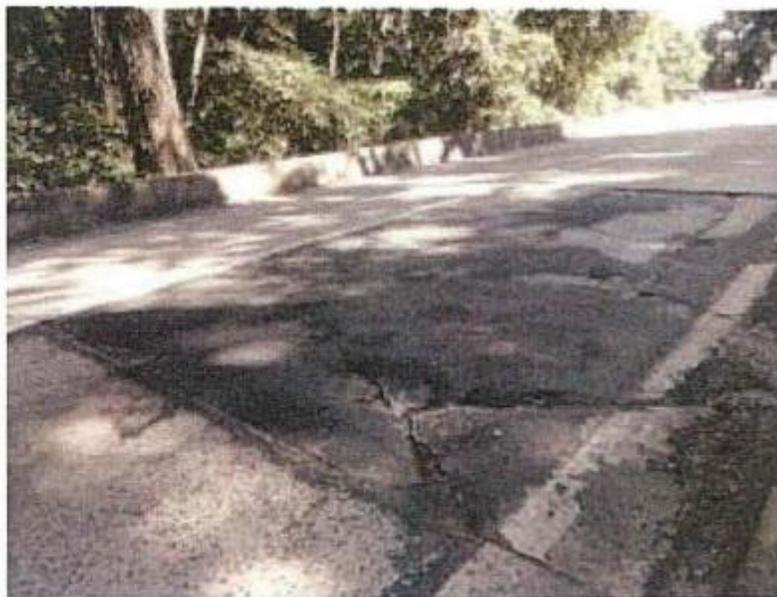
Foto 22 - km 87 - Pista sentido JF – Placas do pavimento rígido com buracos e quebras localizadas, com correção com material betuminoso, sem a devida remoção do material danificado

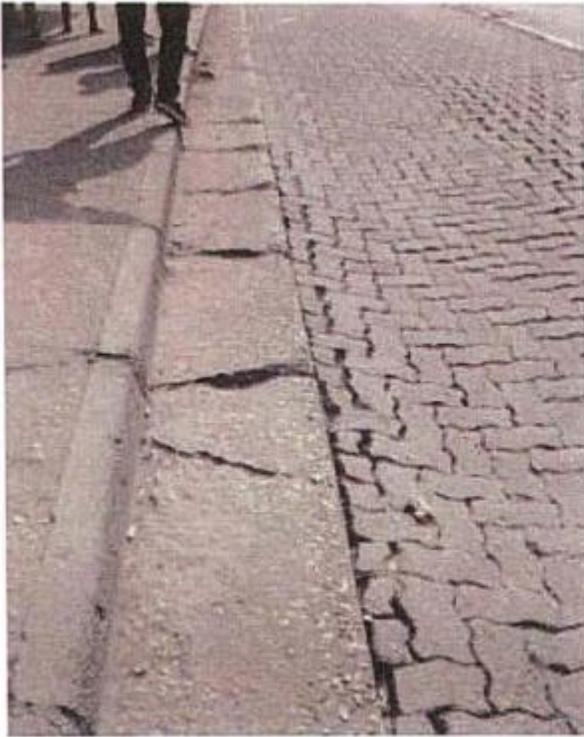
Foto 23 - km 109 - via marginal - pista sentido RJ – sarjeta de drenagem danificada

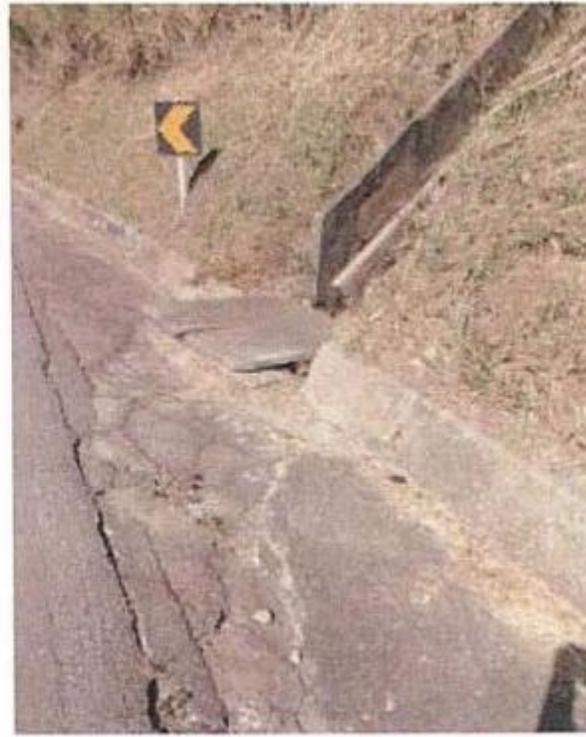
Foto 24 – km 825 – Pista sentido RJ – sarjeta de drenagem danificada

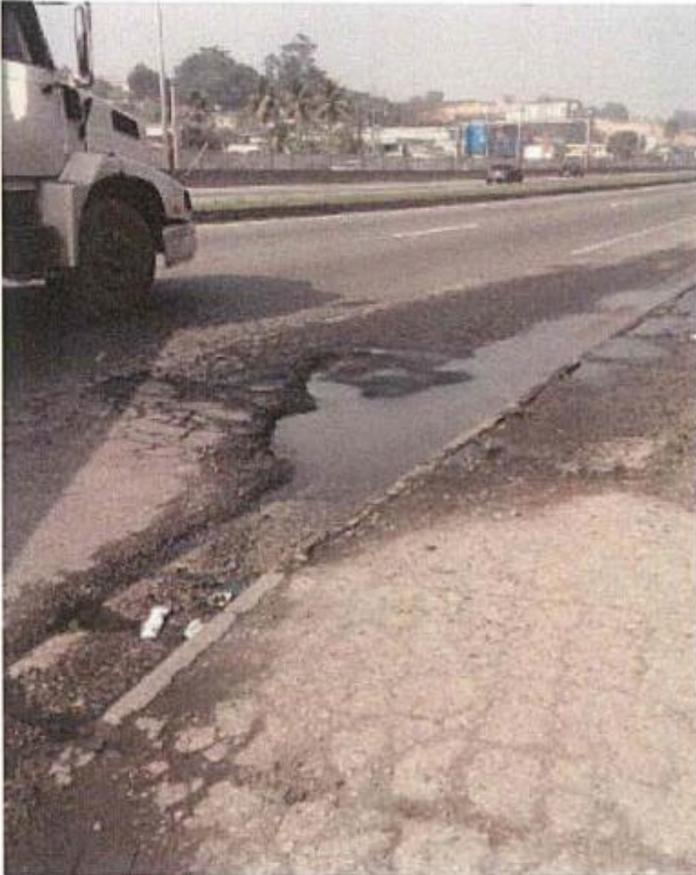
Foto 27 – km 110 – Pista sentido RJ - Canaleta de drenagem danificada

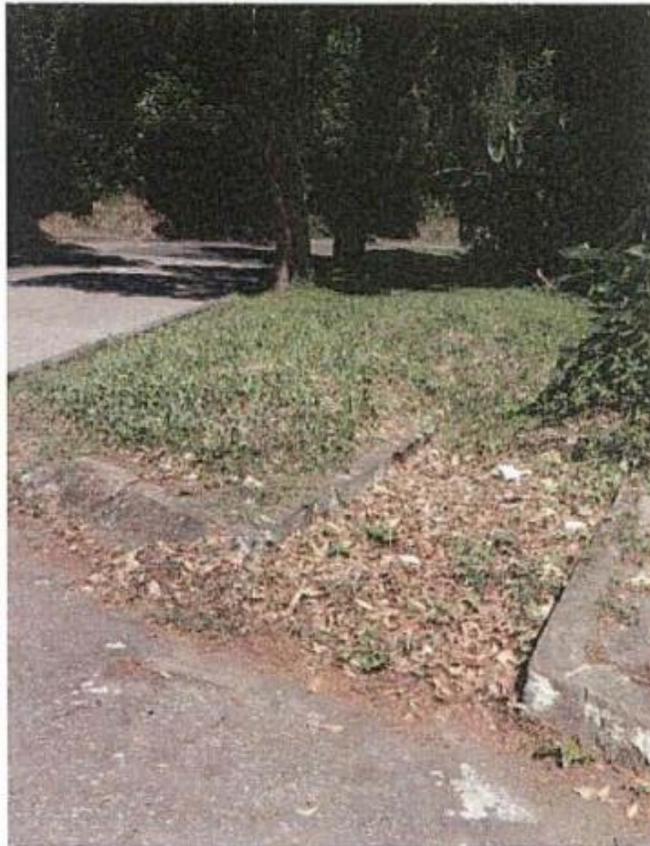
Foto 28 – km 98 – pista sentido JF – Saída de drenagem sem limpeza

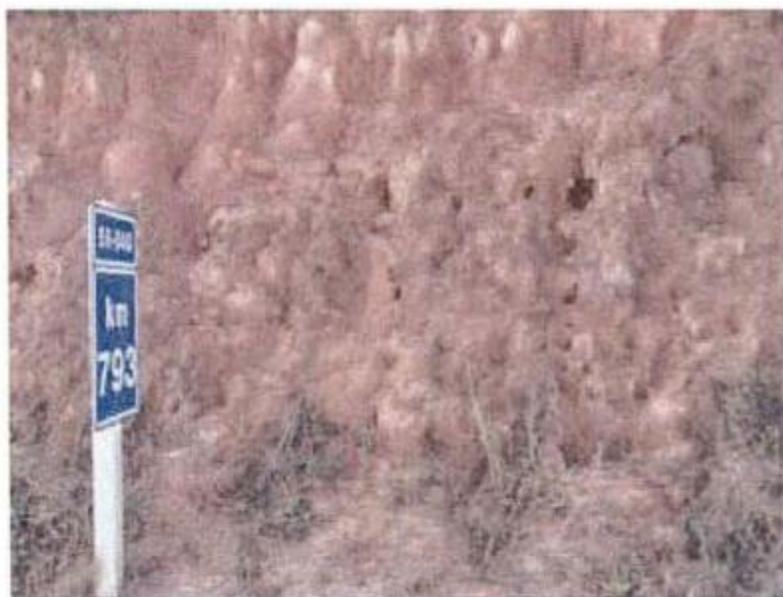
Foto 31 - km 793 - Pista Sentido JF - erosão no talude e falta de cobertura vegetal

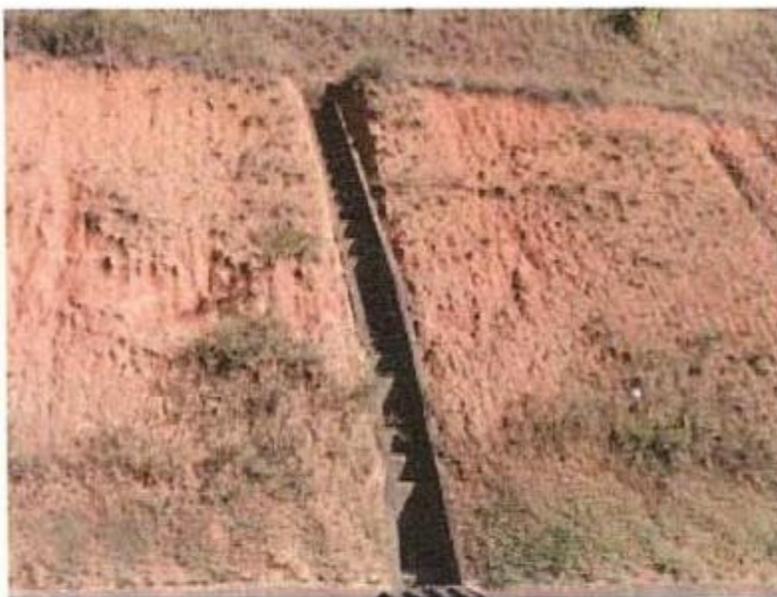
Foto 32 - km 786 - Pista sentido RJ - erosão no talude e falta de cobertura vegetal

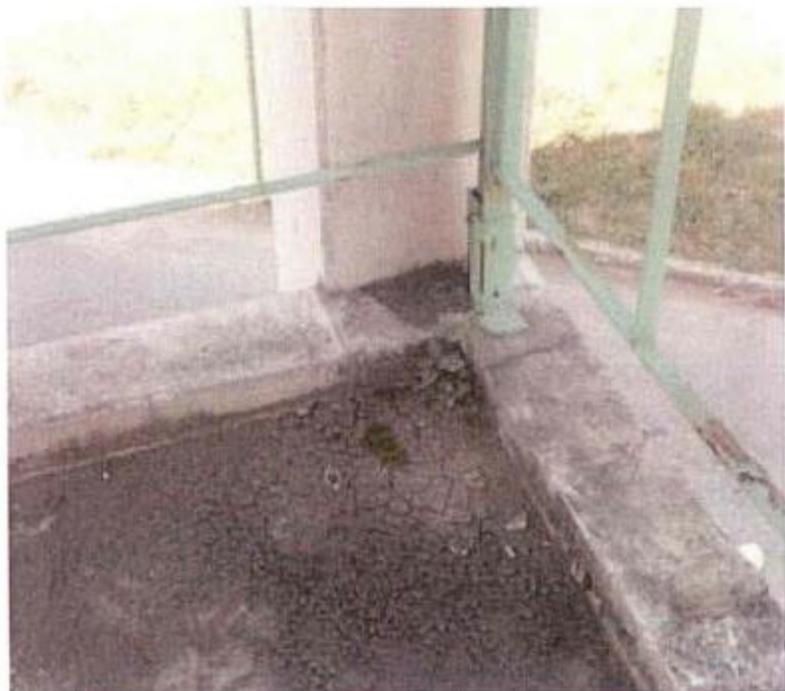
**Foto 37 - Passarela Feirinha de Itaipava - km 62 -
Sujeira e infiltrações na estrutura**

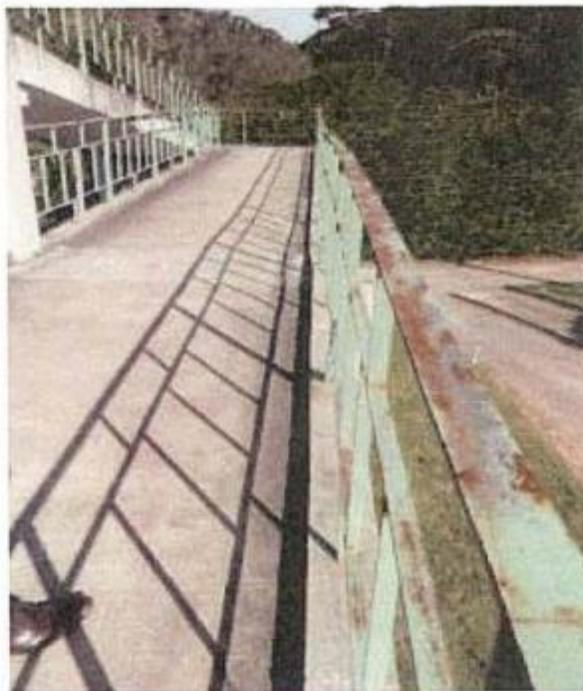
**Foto 38 - Passarela Feirinha de Itaipava - km 62 -
Proteção metálica com corrosão e pintura
desgastada**

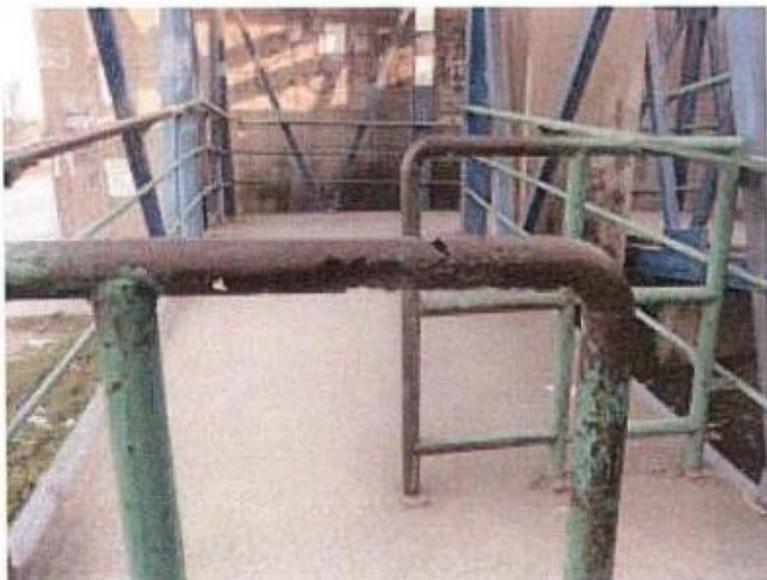
Foto 39 - Passarela do km 106 - elementos metálicos de proteção com corrosão e pintura desgastada e sem conservação

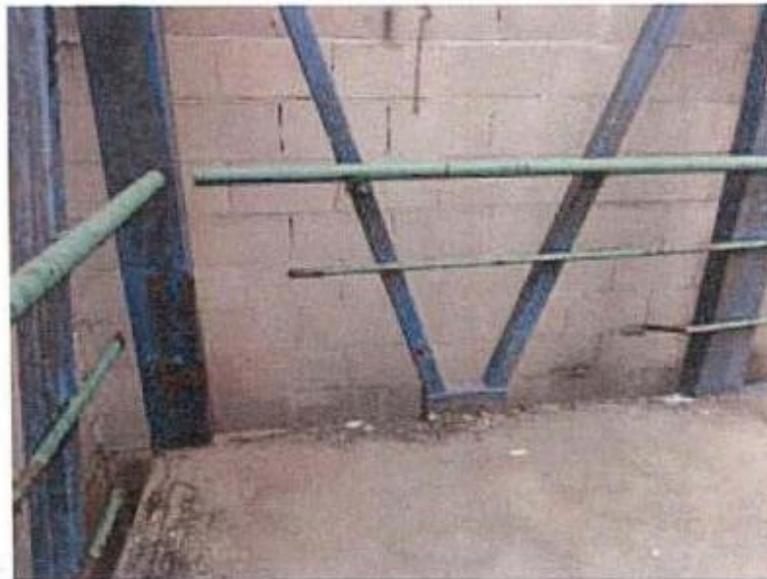
Foto 40 - Passarela do km 106 - elementos metálicos de proteção com corrosão e pintura desgastada e sem conservação – sujeira e vandalismo

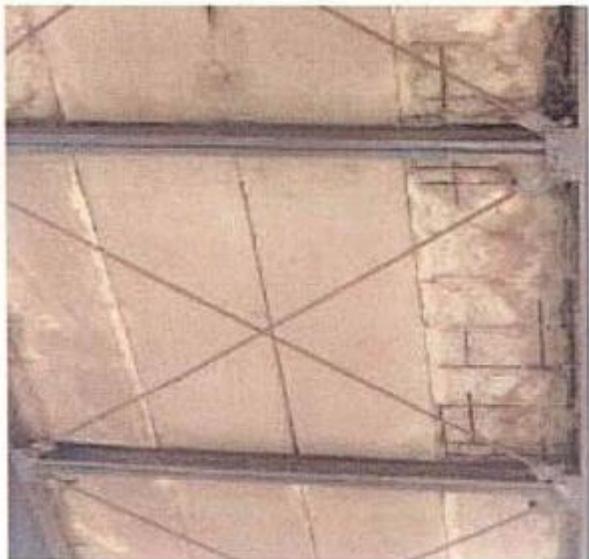
Foto 43 - Passarela do km 118 - Piso da passarela com armadura exposta

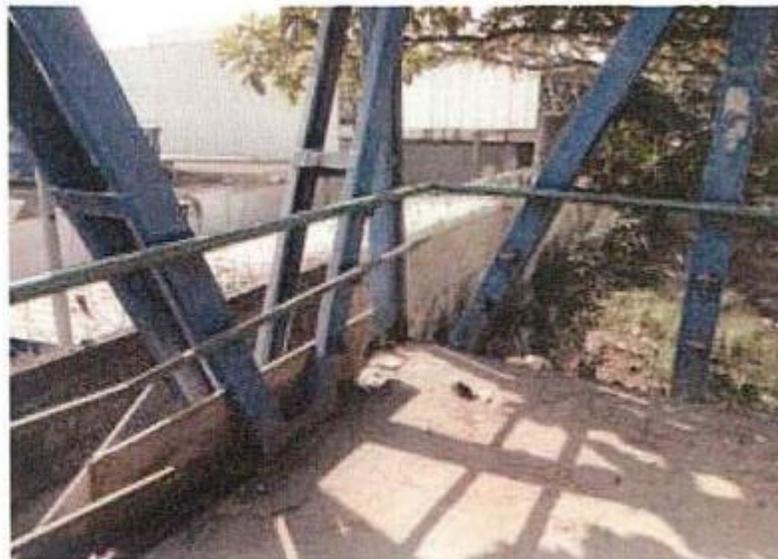
Foto 44 - Passarela do km 118 - Sujeira acumulada - elementos de proteção corroídos e ausentes

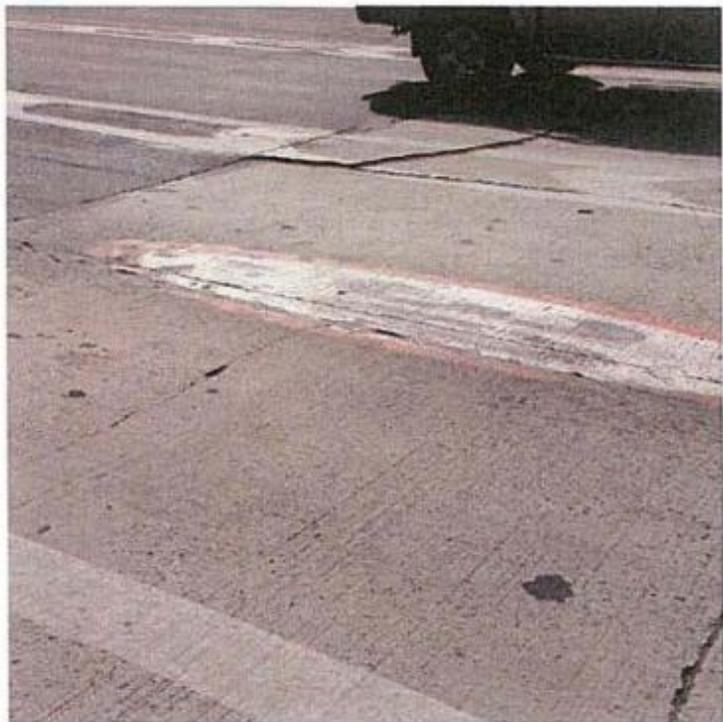
Foto 51 - Praça de Pedágio no km 816 - Pista sentido RJ - sinalização horizontal de controle de velocidade desgastada

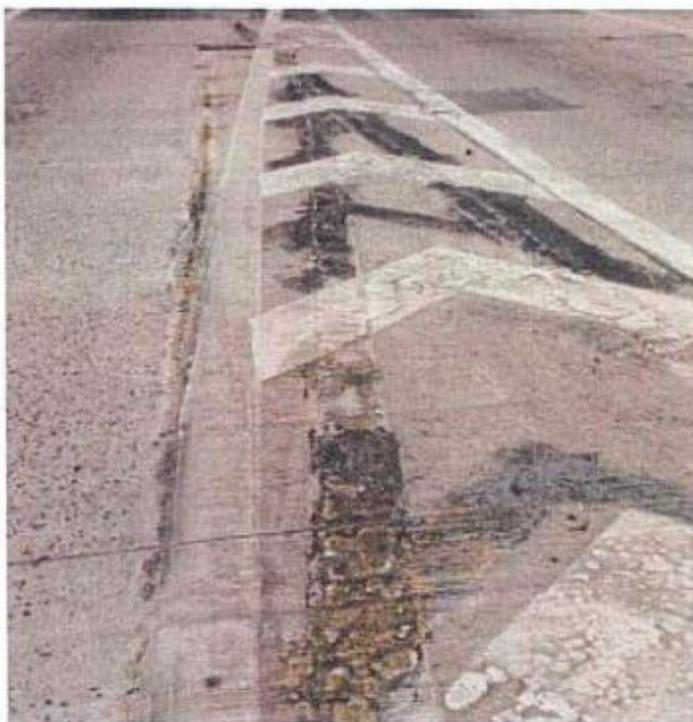
Foto 52 - Praça de Pedágio no km 816 - Pista sentido RJ - sinalização horizontal de canalização de tráfego desgastada

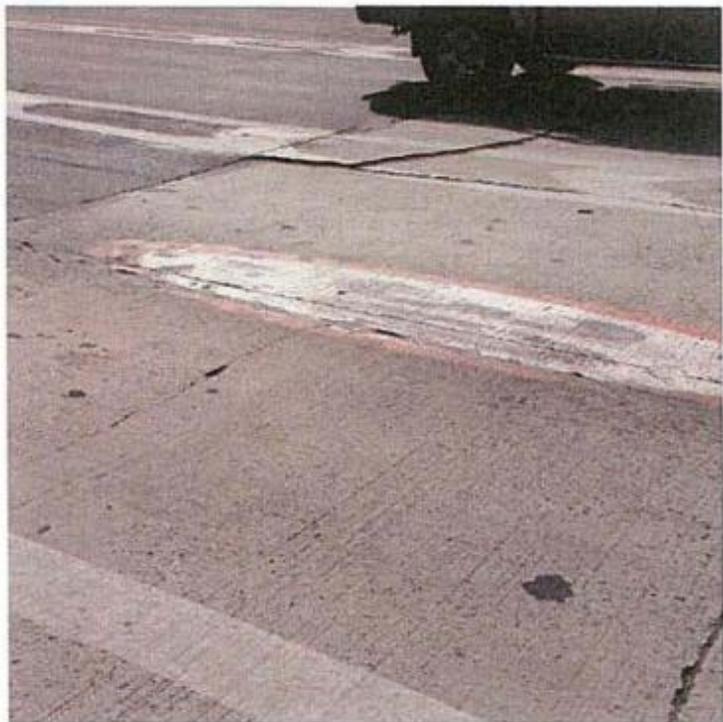
Foto 51 - Praça de Pedágio no km 816 - Pista sentido RJ - sinalização horizontal de controle de velocidade desgastada

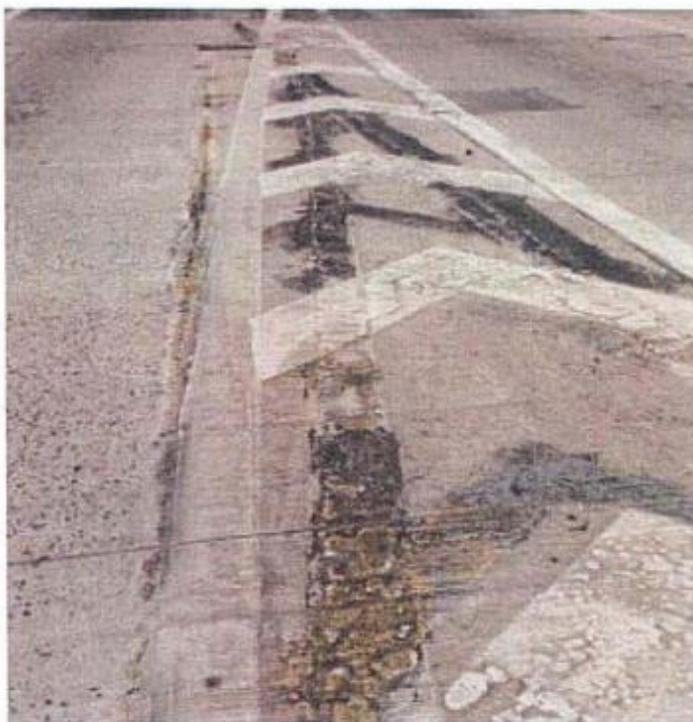
Foto 52 - Praça de Pedágio no km 816 - Pista sentido RJ - sinalização horizontal de canalização de tráfego desgastada

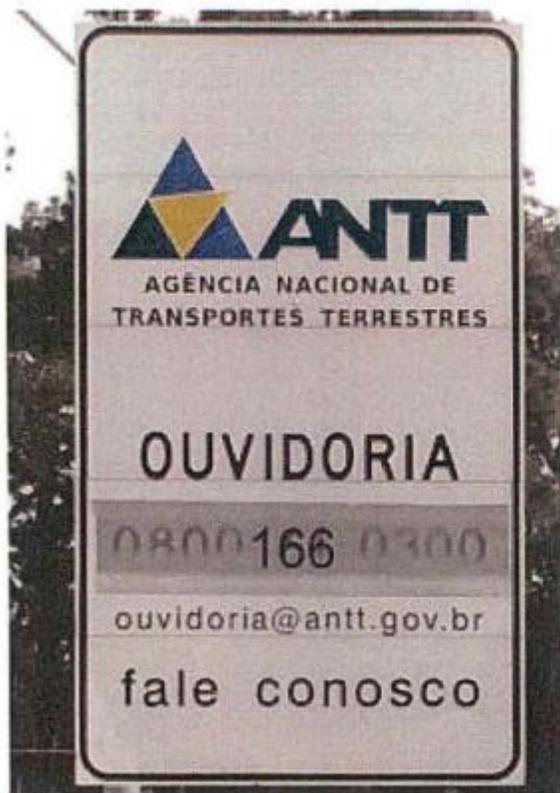
Foto 53 - Km 87 - Pista sentido RJ - Sinalização de Ouvidoria com conflito de informações

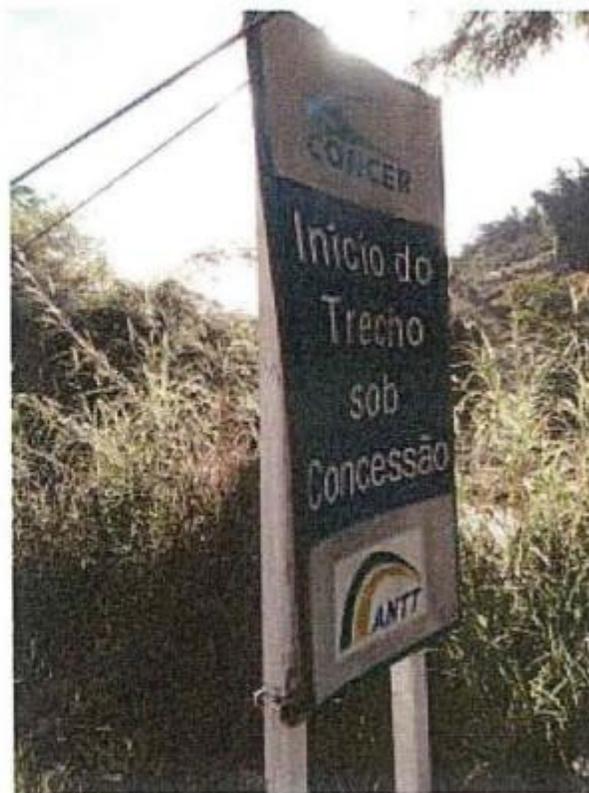
Foto 54 - km 38 - Acesso a Areal/RJ - Sinalização indicativa danificada

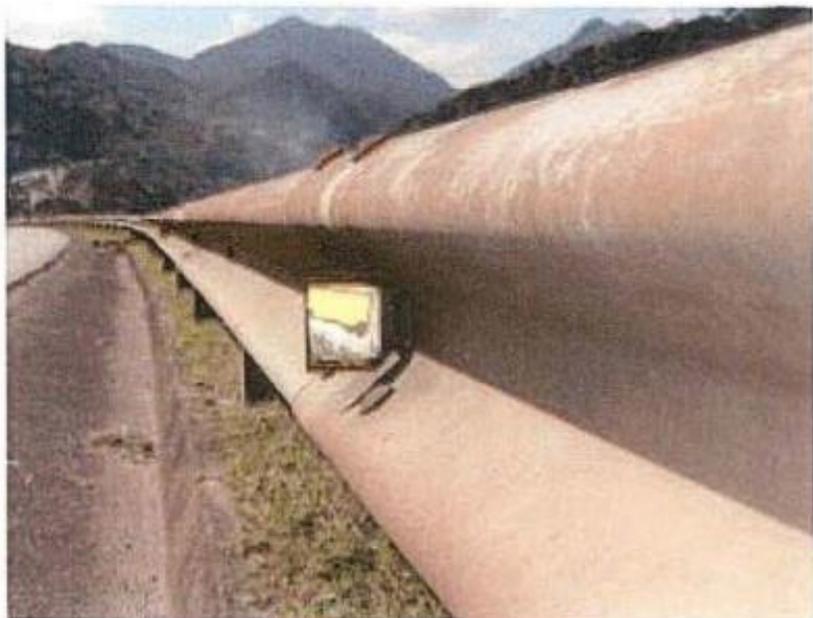
Foto 57 - km 78 -Pista sentido JF - Defesa oxidada e com catadióptrico quebrado

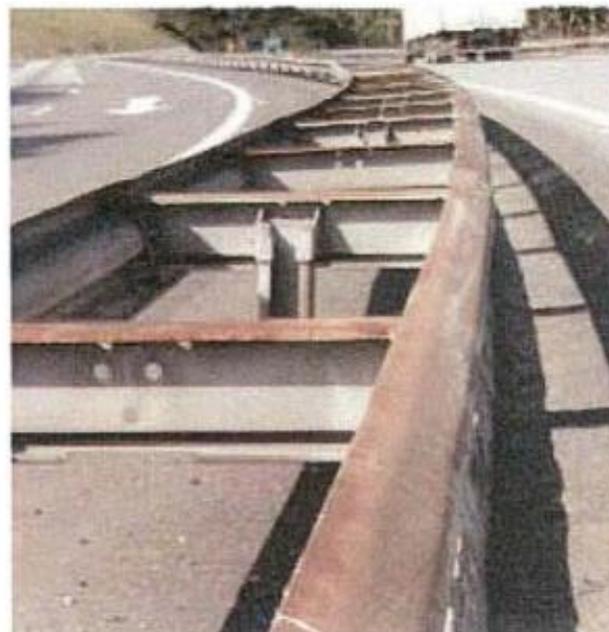
Foto 58 - km 821 - Defesa oxidada no canteiro central

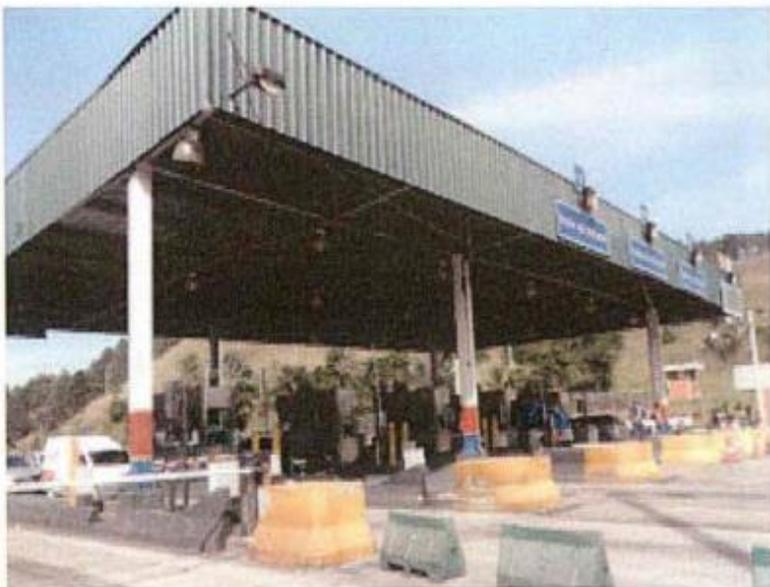
Foto 71 - km 816 - Praça de Pedágio

36. Na vistoria em campo não foram realizadas inspeções detalhadas, porém verificou-se que as praças de pedágio P2 e P3 estão deterioradas, necessitando de serviços de manutenção e conservação rotineiras conforme fotos abaixo:

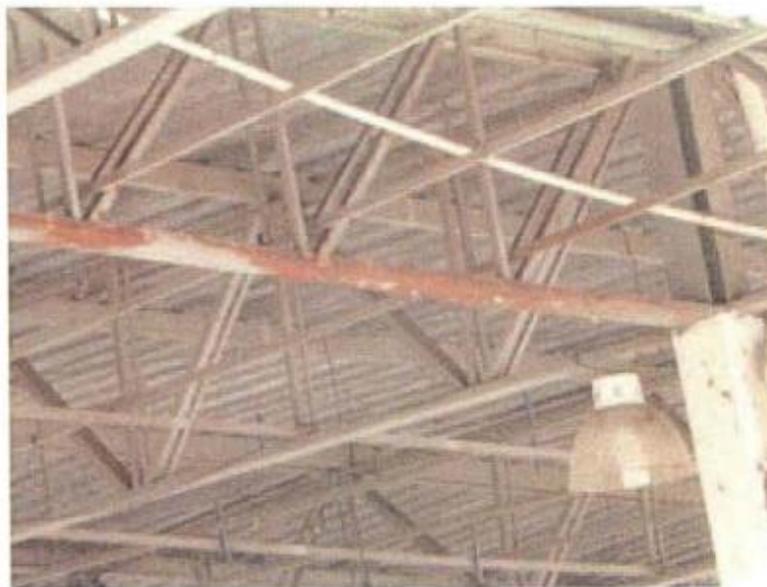
Foto 72 - km 816 - Praça de Pedágio – Estrutura do telhado com corrosão e sujeira acumulada

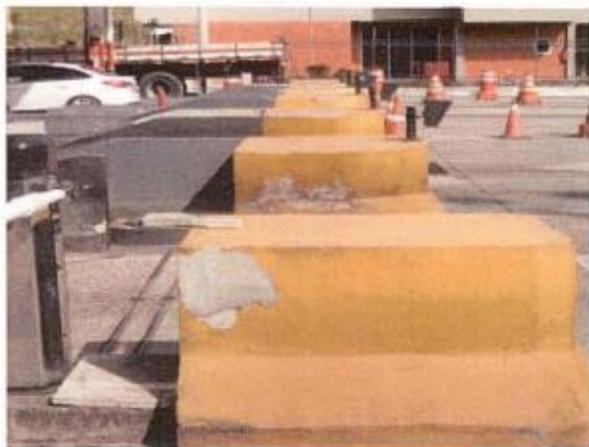
Foto 73 - km 816 - Praça de Pedágio – Estruturas de proteção das cabines danificadas e sem conservação.

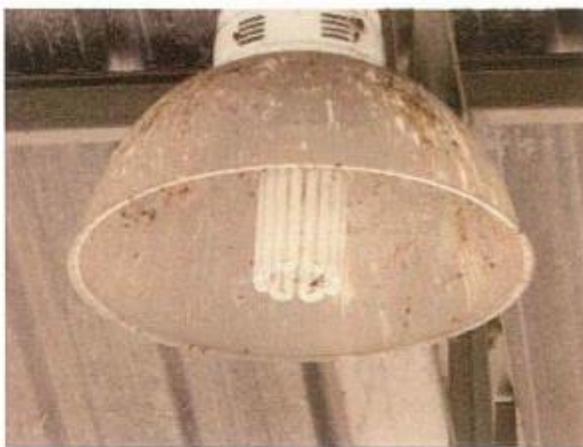
Foto 74 - km 816 - Praça de Pedágio – Luminária suja

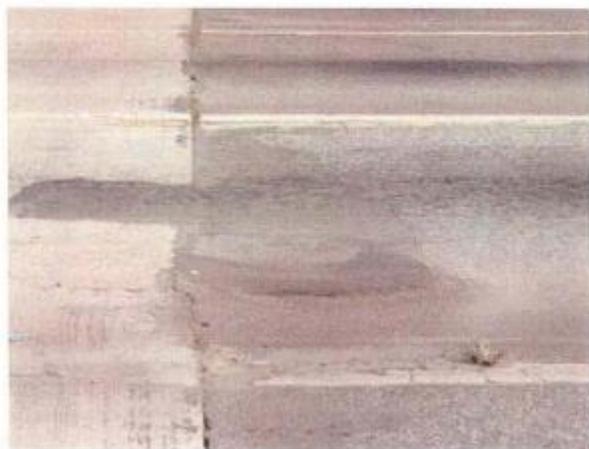
Foto 75 - km 816 - Praça de Pedágio – transição pavimento flexível com rígido com problemas

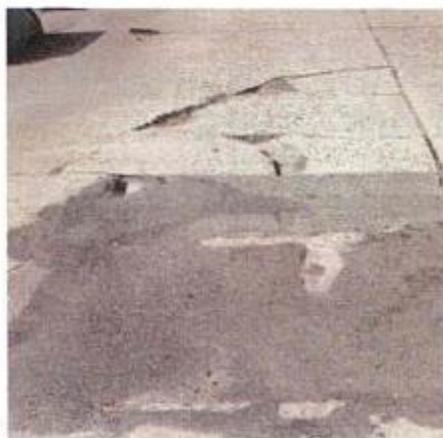
Foto 76 - km 816 - Praça de Pedágio – pavimento rígido com quebras adequadas
