DEPARTAMENTO NACIONAL DE PRODUÇÃO MINERAL

MARÇO/2015

APRESENTAÇÃO DO DNPM SUAS RESPONSABILIDADES, SEUS RESULTADOS E SUAS ATUAIS DIFICULDADES

Situação Predial do Edifício Sede

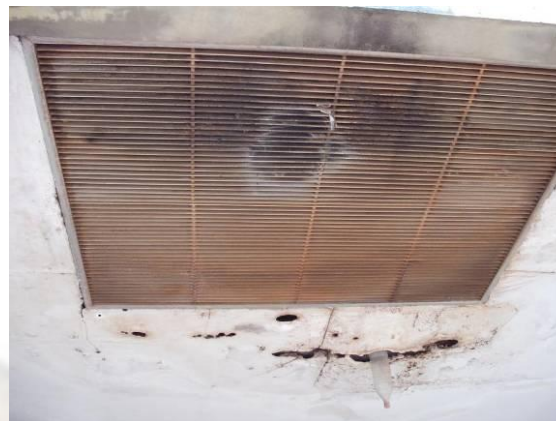
Grelha AP: corrosão e infiltração na laje

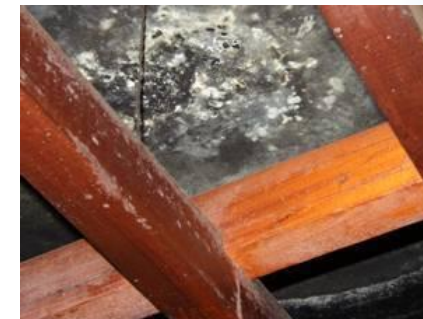
Infiltração na laje do subsolo -

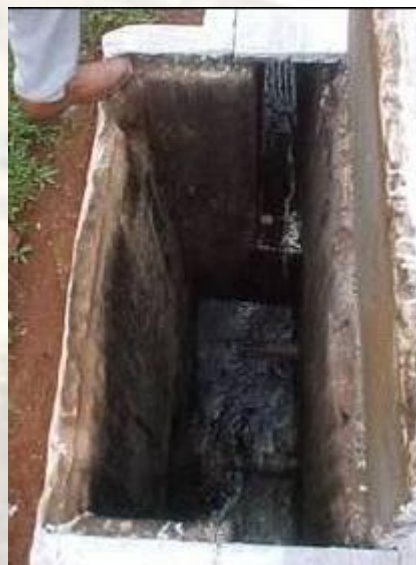
Canaleta: possibilidade de transbordamento.

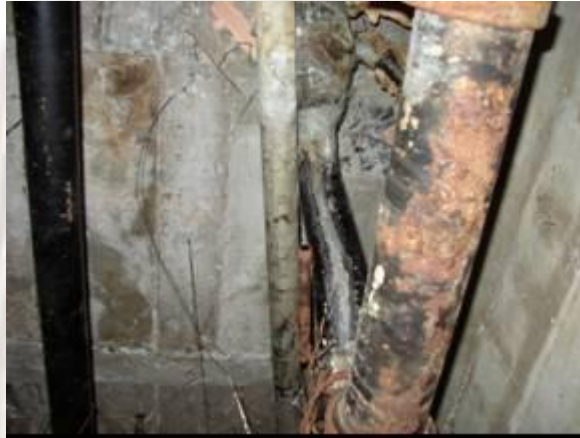
Corrosão avançada na tubulação ES

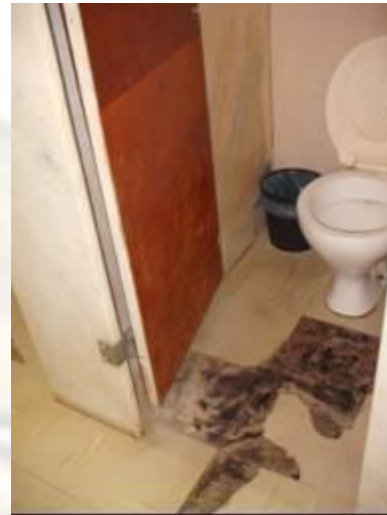
Piso WC feminino deteriorado pelos constantes vazamentos.

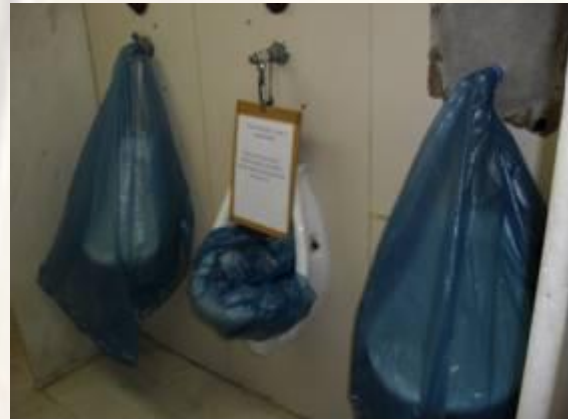
Mictórios interditados por vazamentos

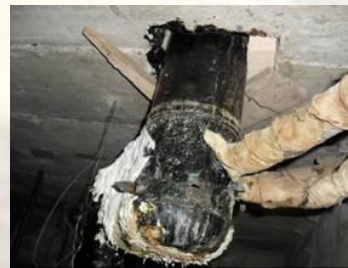
Vazamento na caixa sifonada

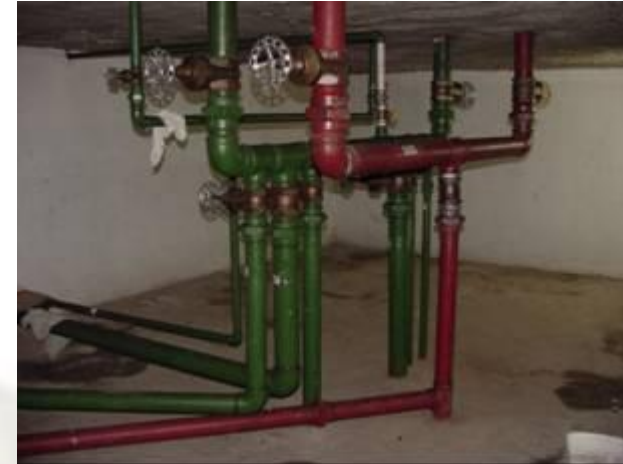
Barrilete sem shaf visitável descendo pela laje.

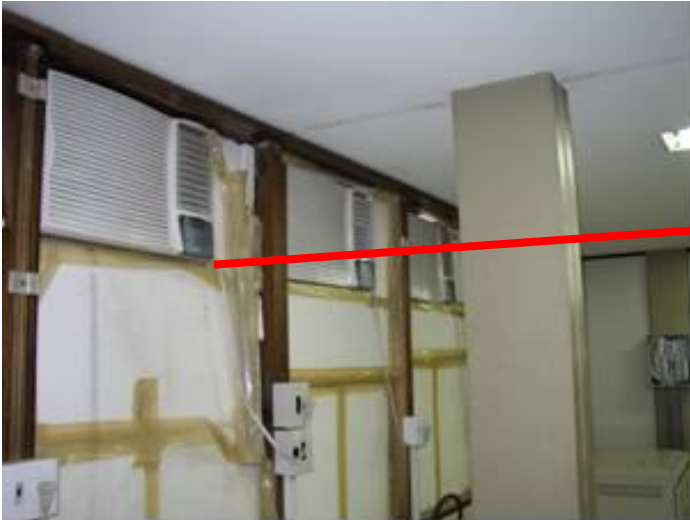
ACJ's : refrigeração da sala dos servidores

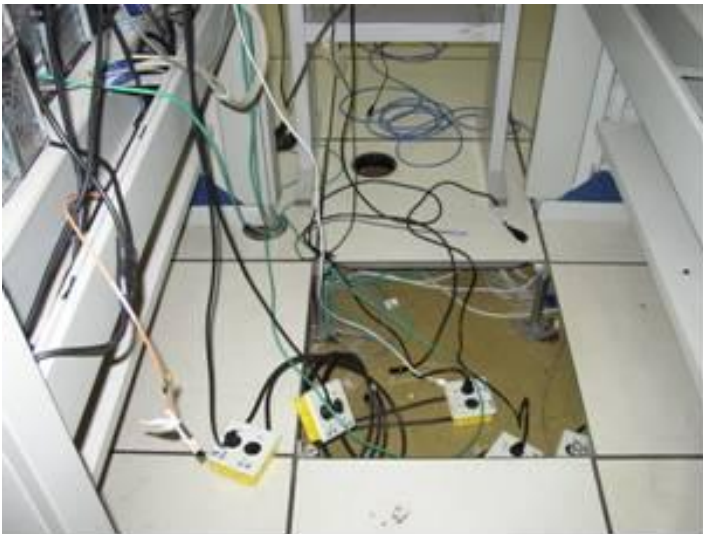
Cabos, fios e tomadas sob piso elevado

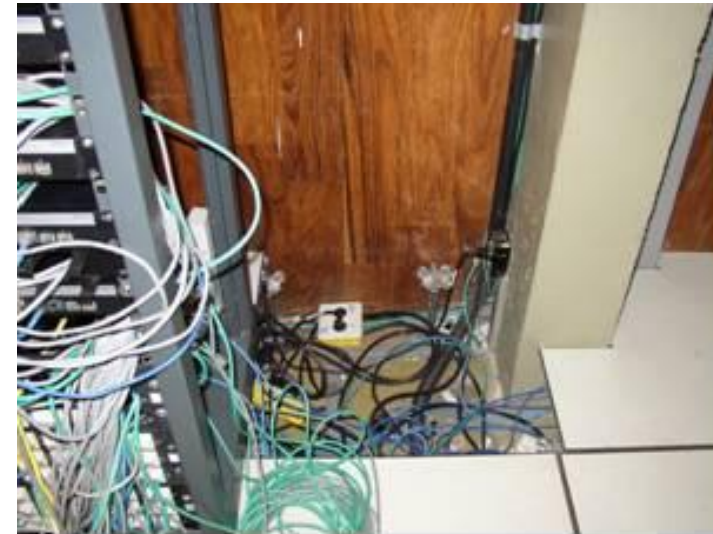
Disposição das redes de lógica e elétrica

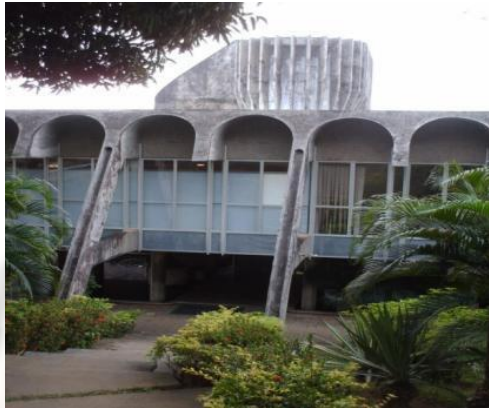
Fachada deteriorada

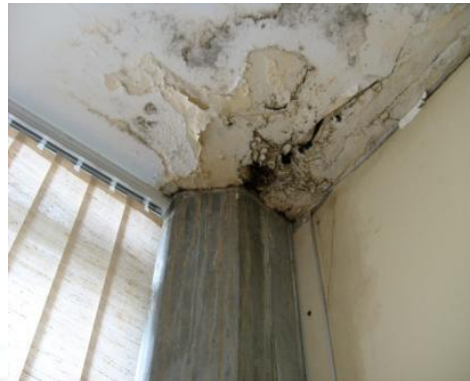
Infiltrações graves nas lajes

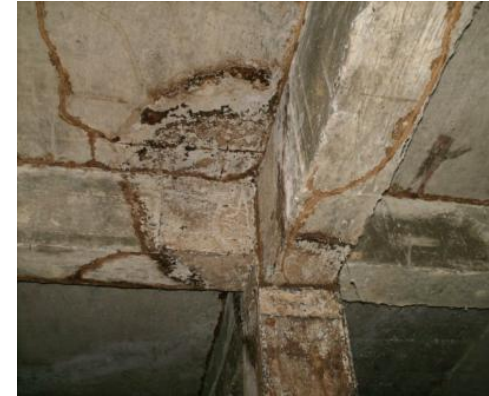
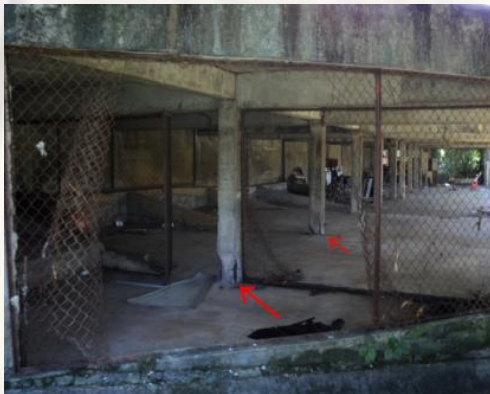
Exposição de armaduras em pilares

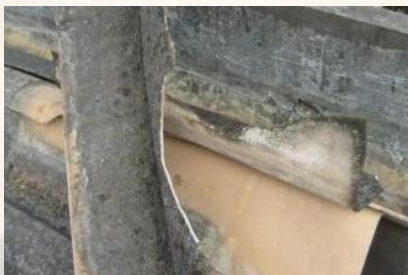
Telhas quebradas – ponto de infiltrações

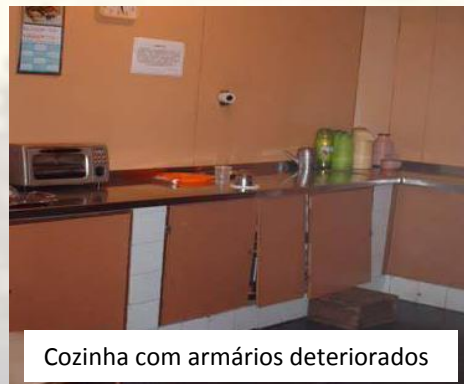
Cozinha com armários deteriorados

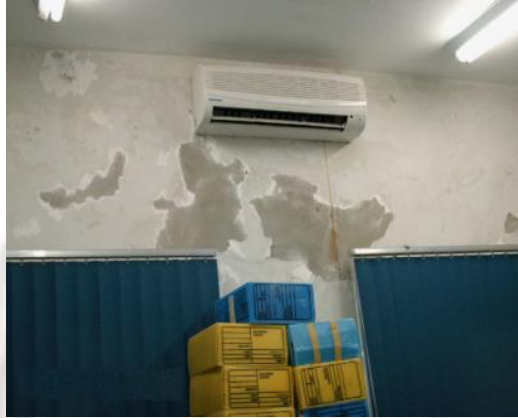
Infiltrações generalizadas

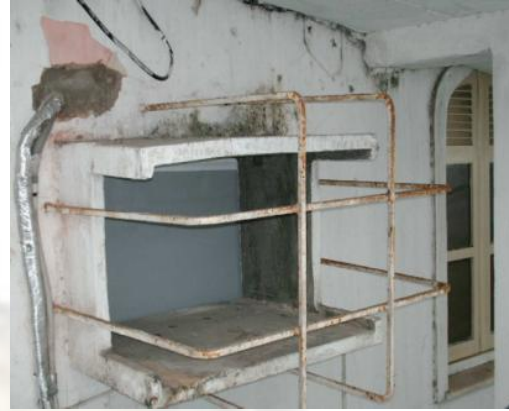
Estado geral da edificação.

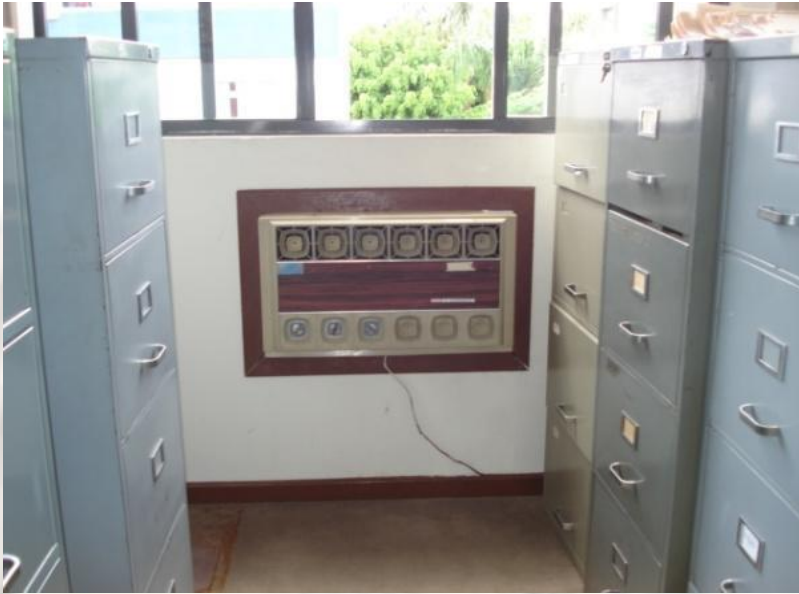
Equipamentos arcaicos

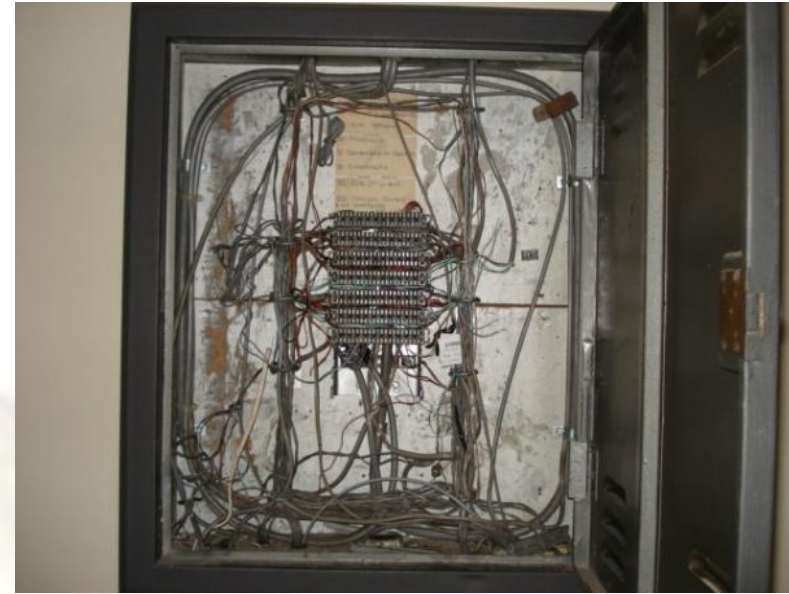
Instalações precárias

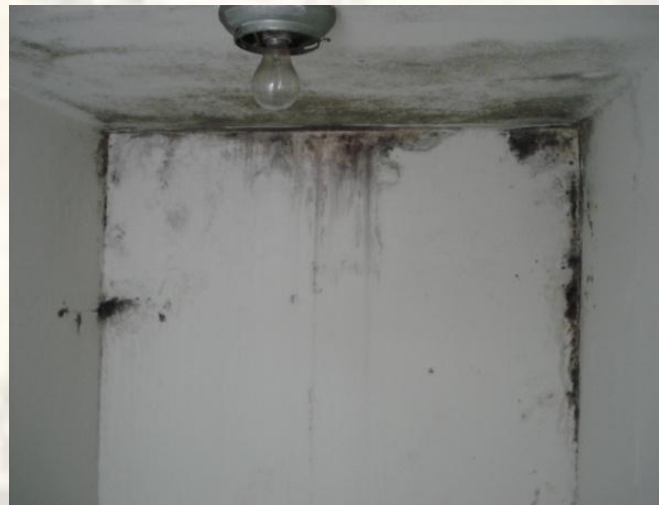
Infiltrações

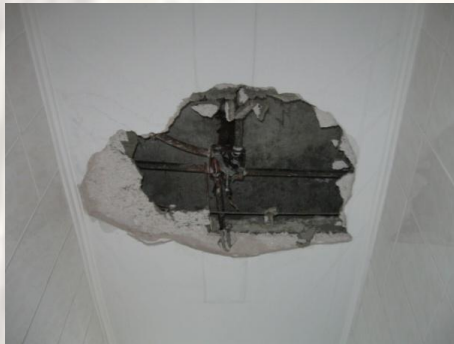
Vazamentos.

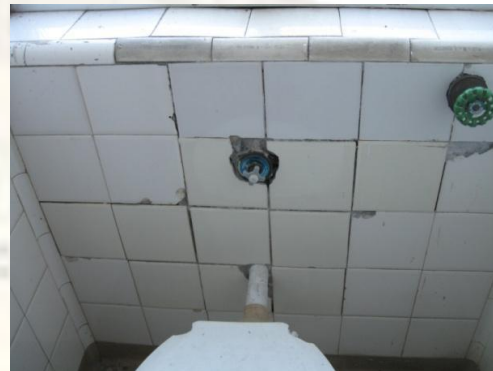
Instalações precárias

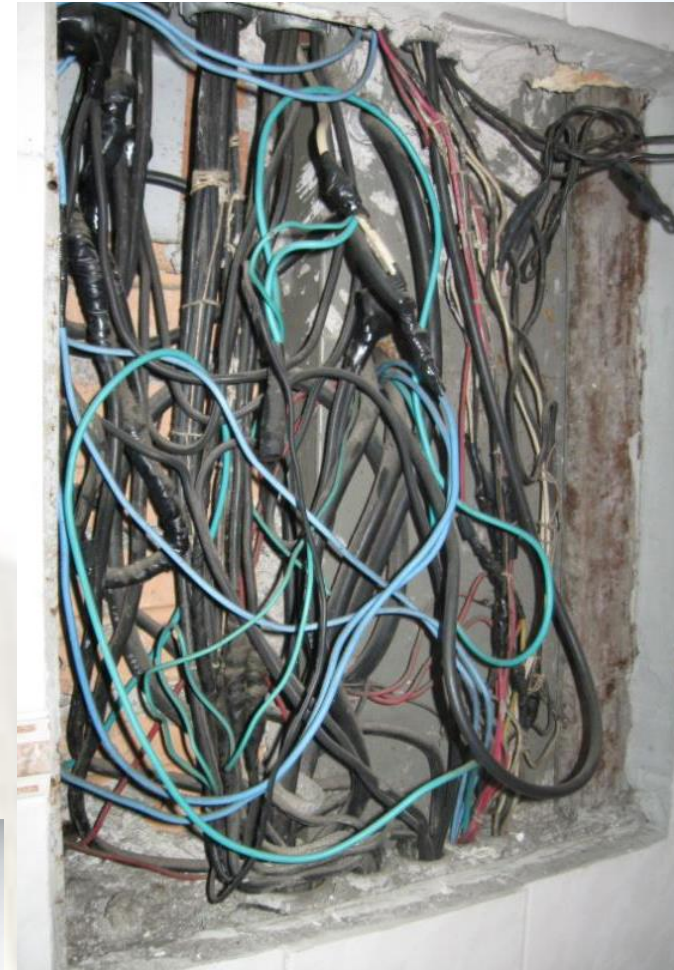
Instalações precárias

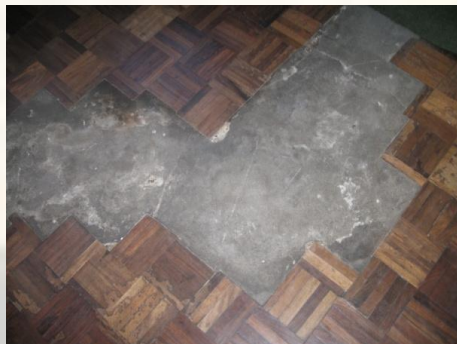
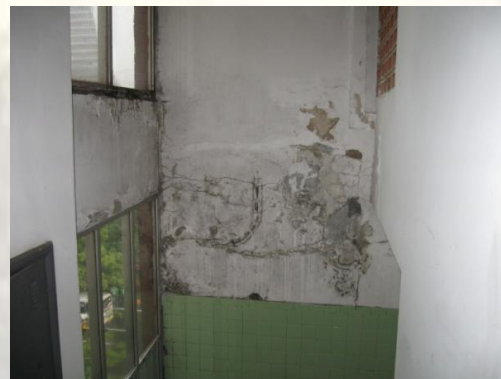
Infiltrações

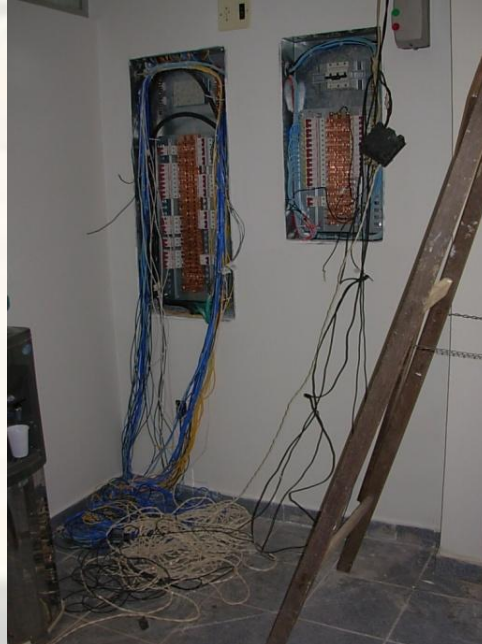
Instalações elétricas

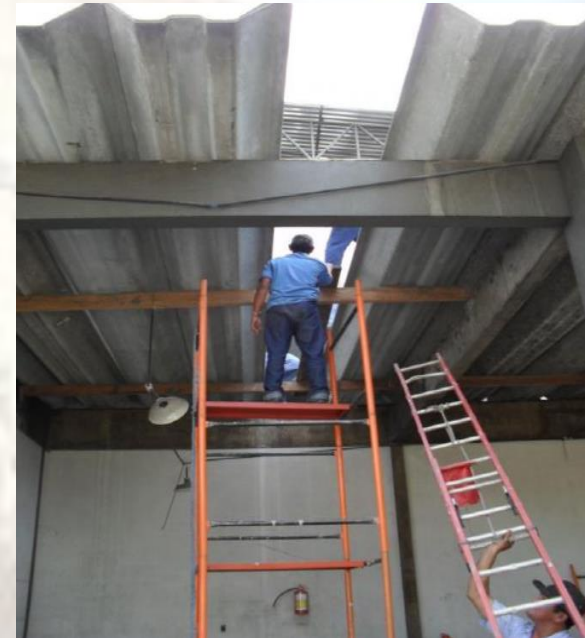
Infiltrações
