Desastre na Região Serrana -Petrópolis - RJ

Prof. Dr. Antonio José Teixeira Guerra
Doutoranda Maria do Carmo Oliveira Jorge

Vistorias realizadas no
Bairro Quitandinha
(parceria com a Defesa Civil e
LNCC)

Vistorias realizadas no Bairro Quitandinha

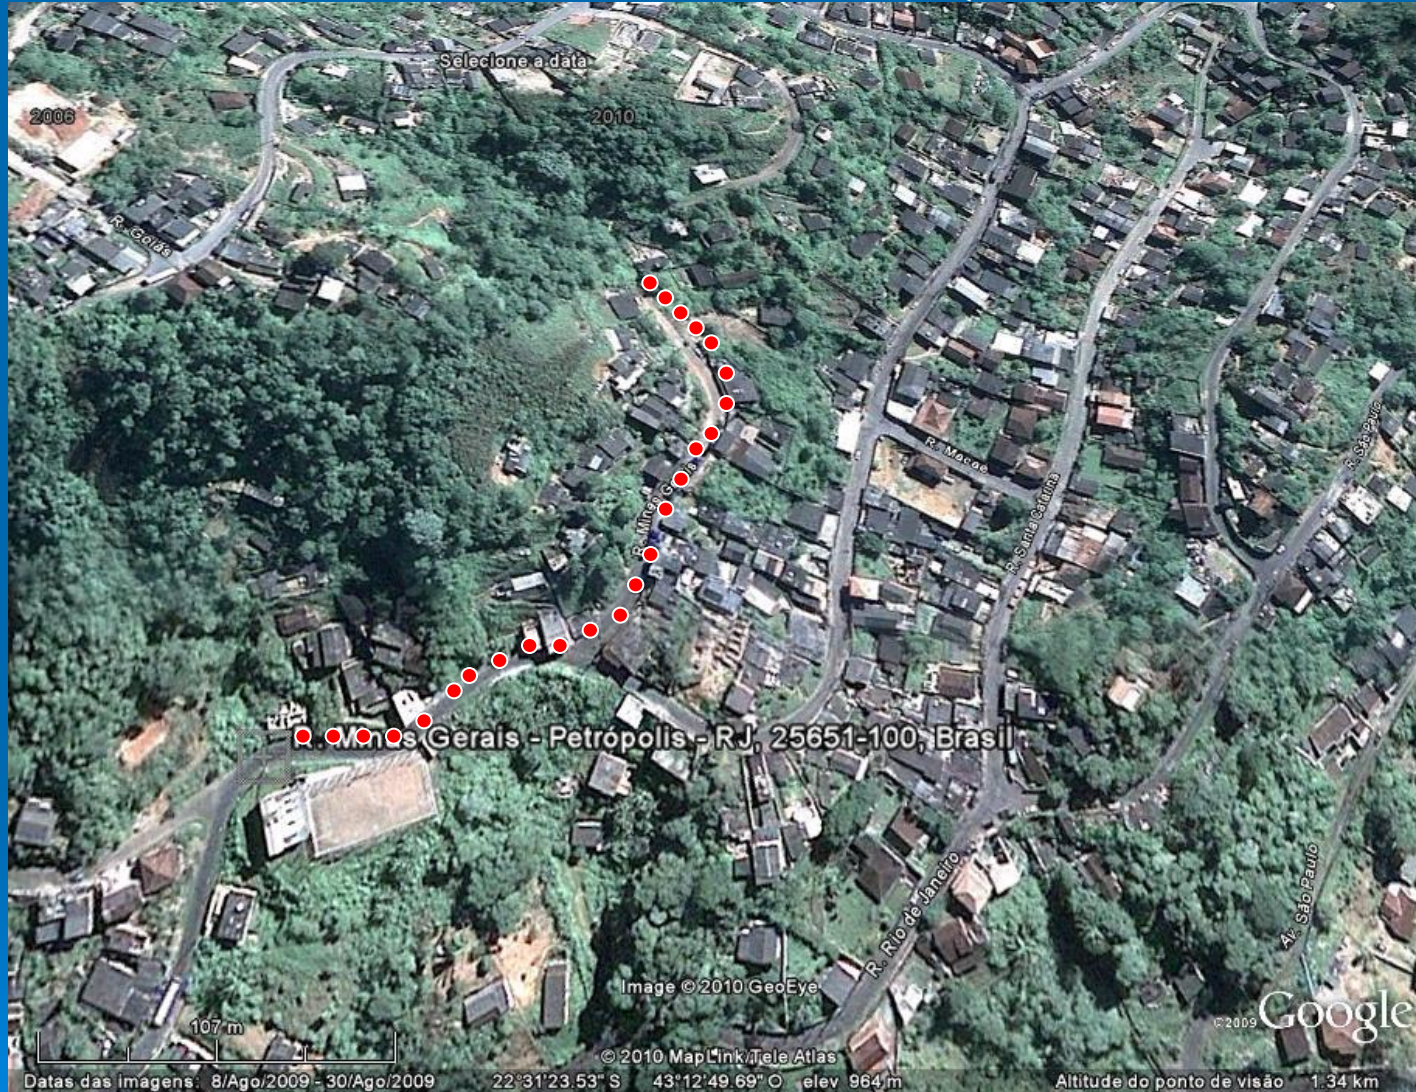
● Rua Minas Gerais – Bairro Quitandinha-Petrópolis

área de encosta, com altitude inicial de 951 m, caracterizando-se como ocupação típica de área de risco de deslizamento de terra, pois a declividade média das encostas dessa rua varia entre 45° e 70°.

problemas na sua rede de infra-estrutura, como ausência de captação de água da chuva, de rede de esgoto, calçamento de paralelepípedos com sinais de desgaste, deficiências na rede coletora de lixo

construções de casas de forma precária, através do corte de talude e aterro, formando degraus escalonados de casas. Esse perfil de ocupação é muito perigoso, principalmente se levarmos em consideração o histórico da área, as características físicas da região e as atividades antrópicas negativas, como o lançamento de esgoto direto na encosta.

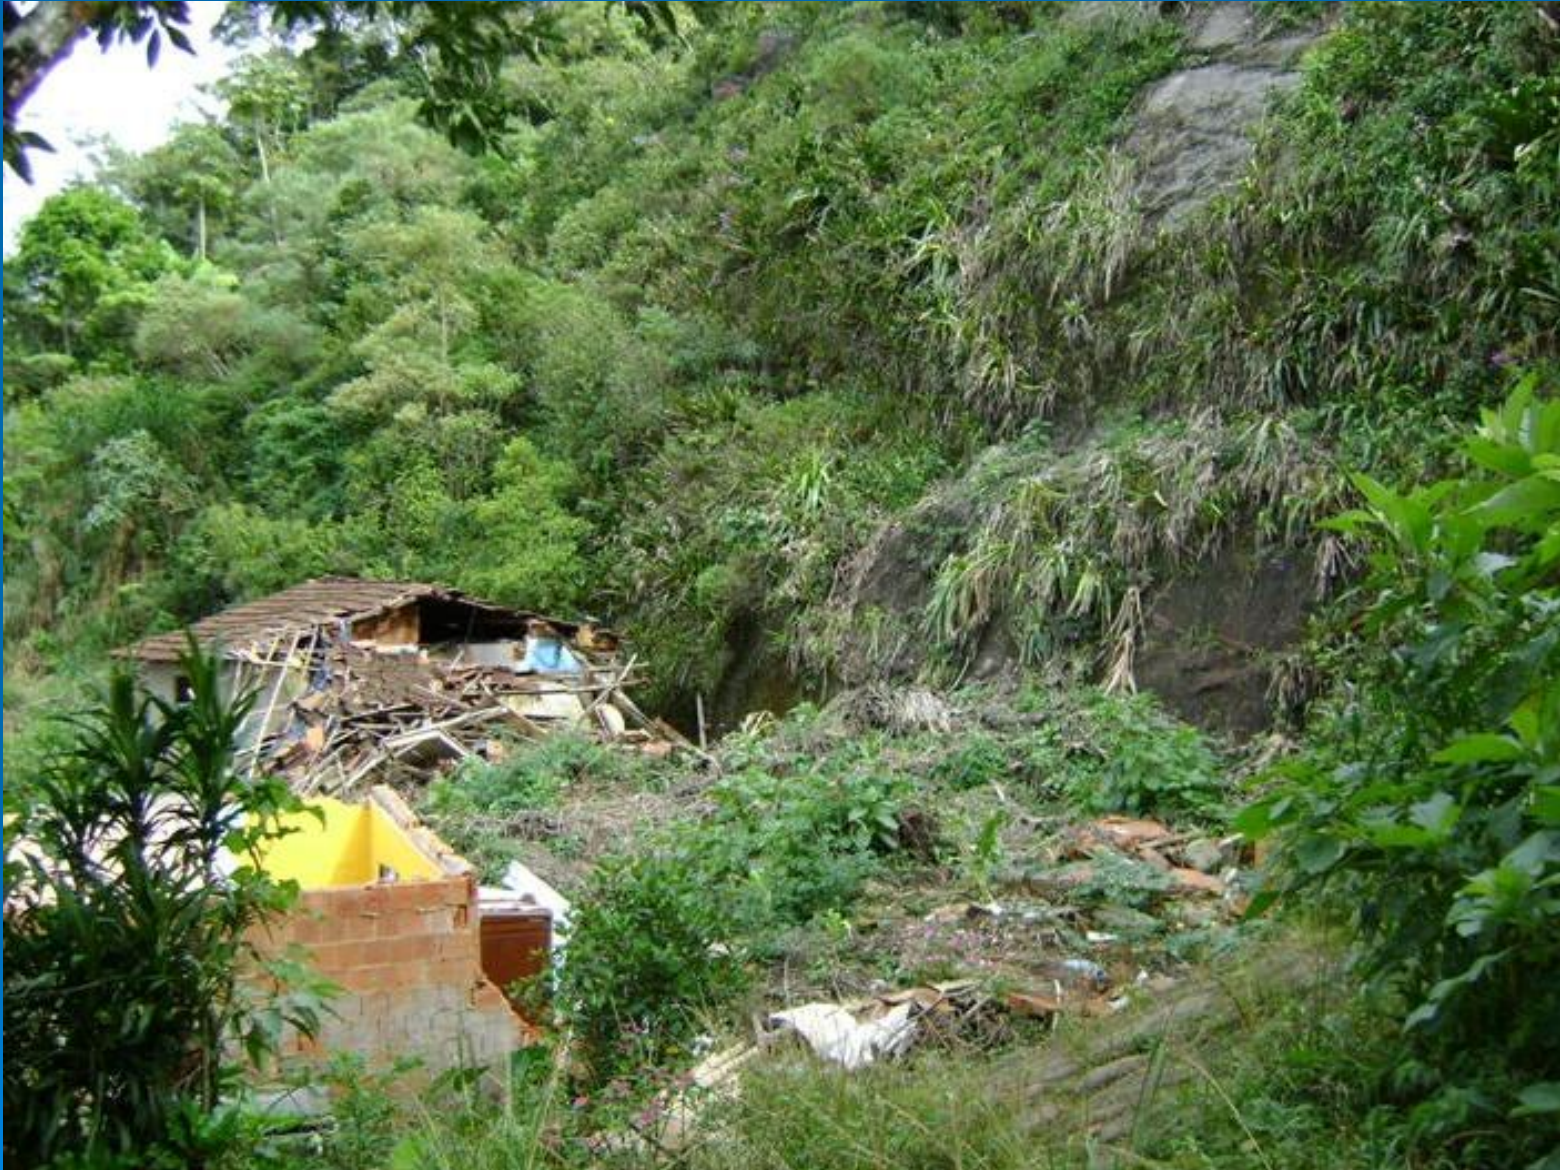
Casas atingidas por deslizamento de terra que ocasionou em duas vítimas fatais. Foto F.S. Lima.

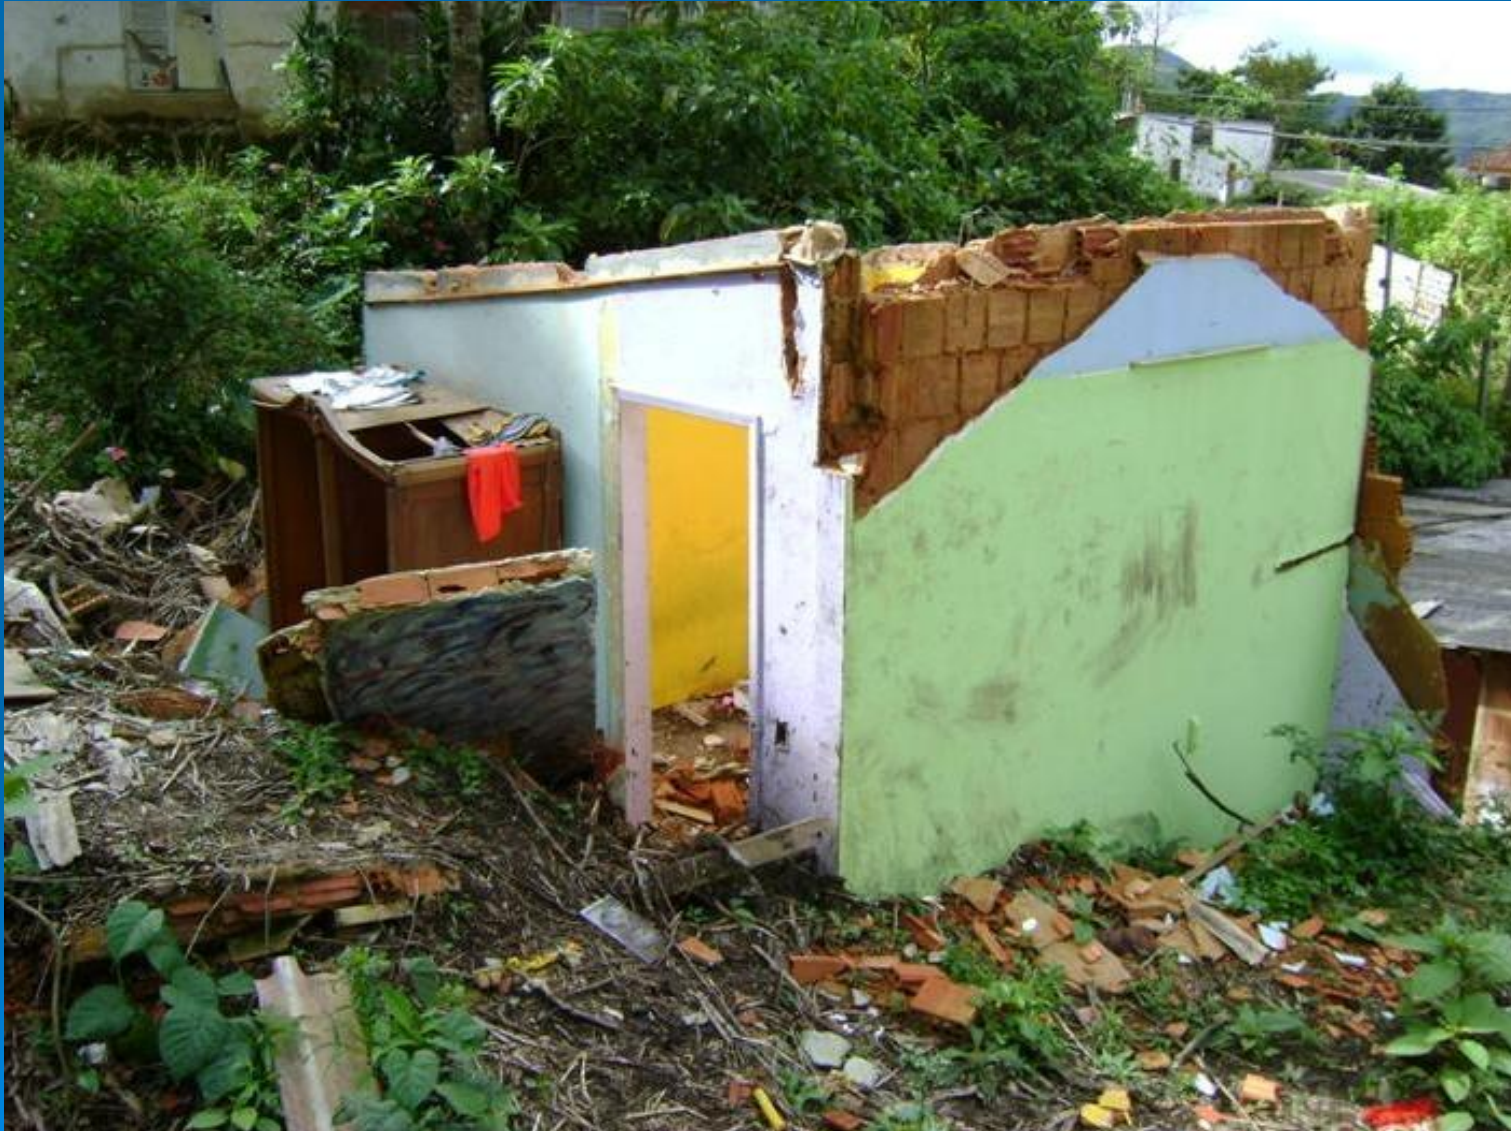
Casa construída sobre depósito de tálus. Foto F.S. Lima.

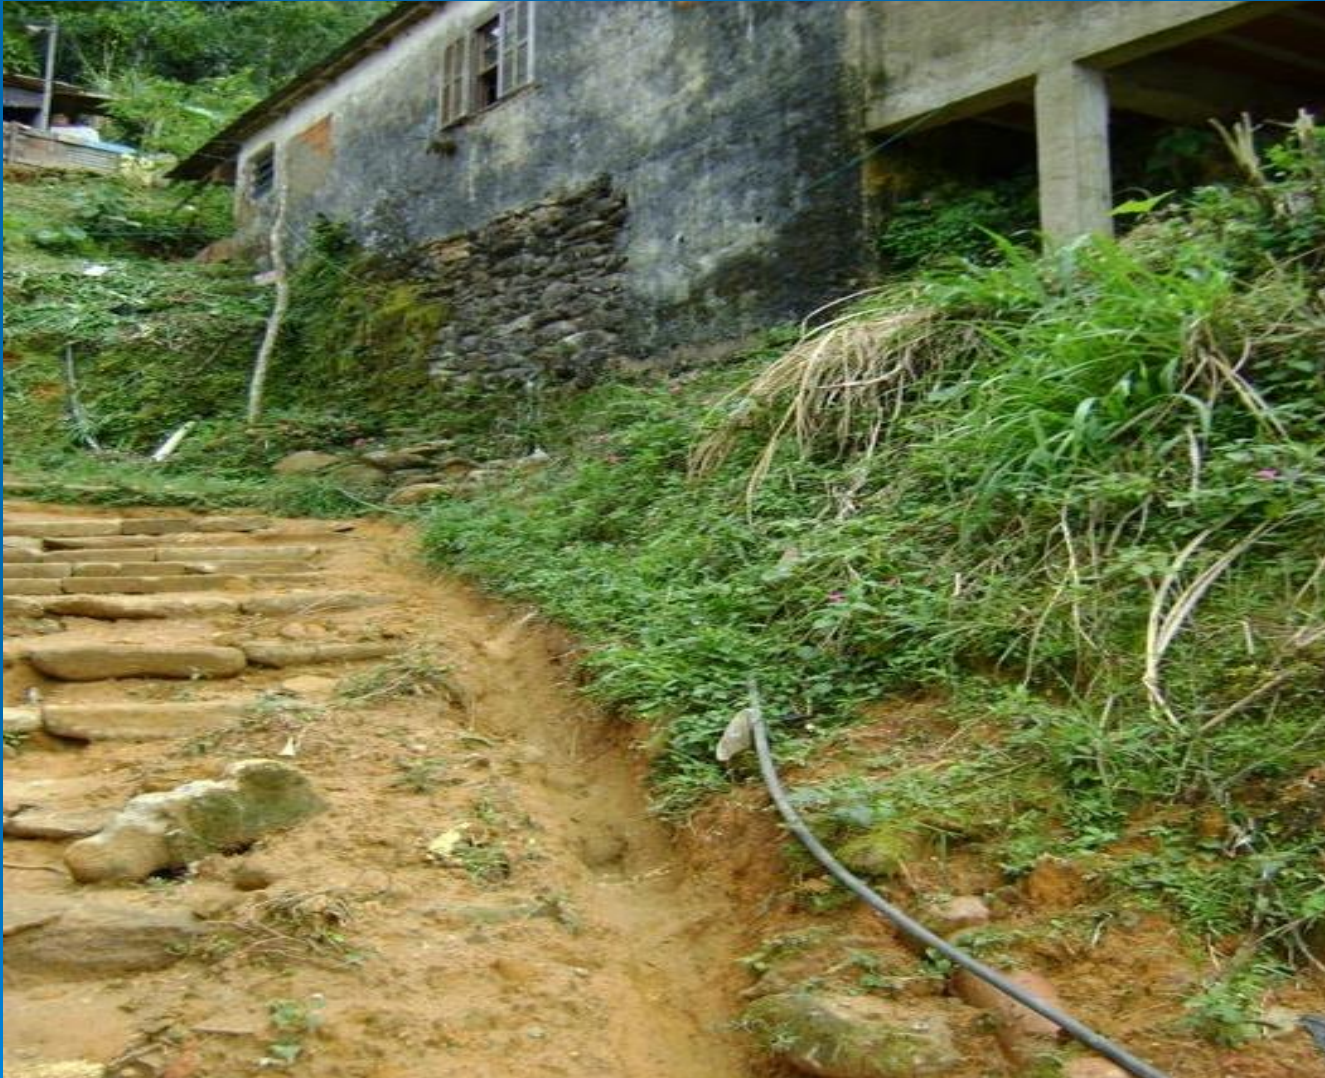
Pequena canaleta feita pelos moradores para escoar a água que desce a encosta em dias de chuva intensa. F. S. Lima.

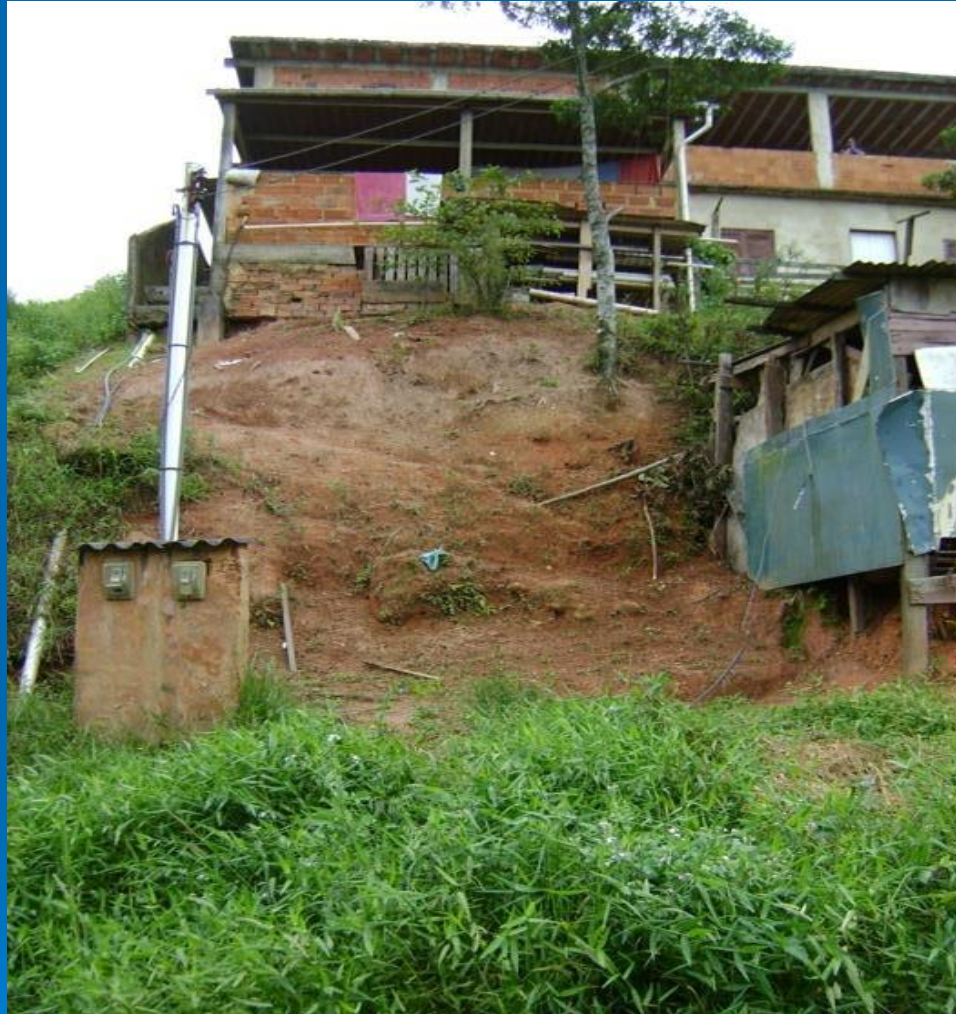
Aspecto estrutural de casa na parte de cima da rua. Foto E. S. Lima.

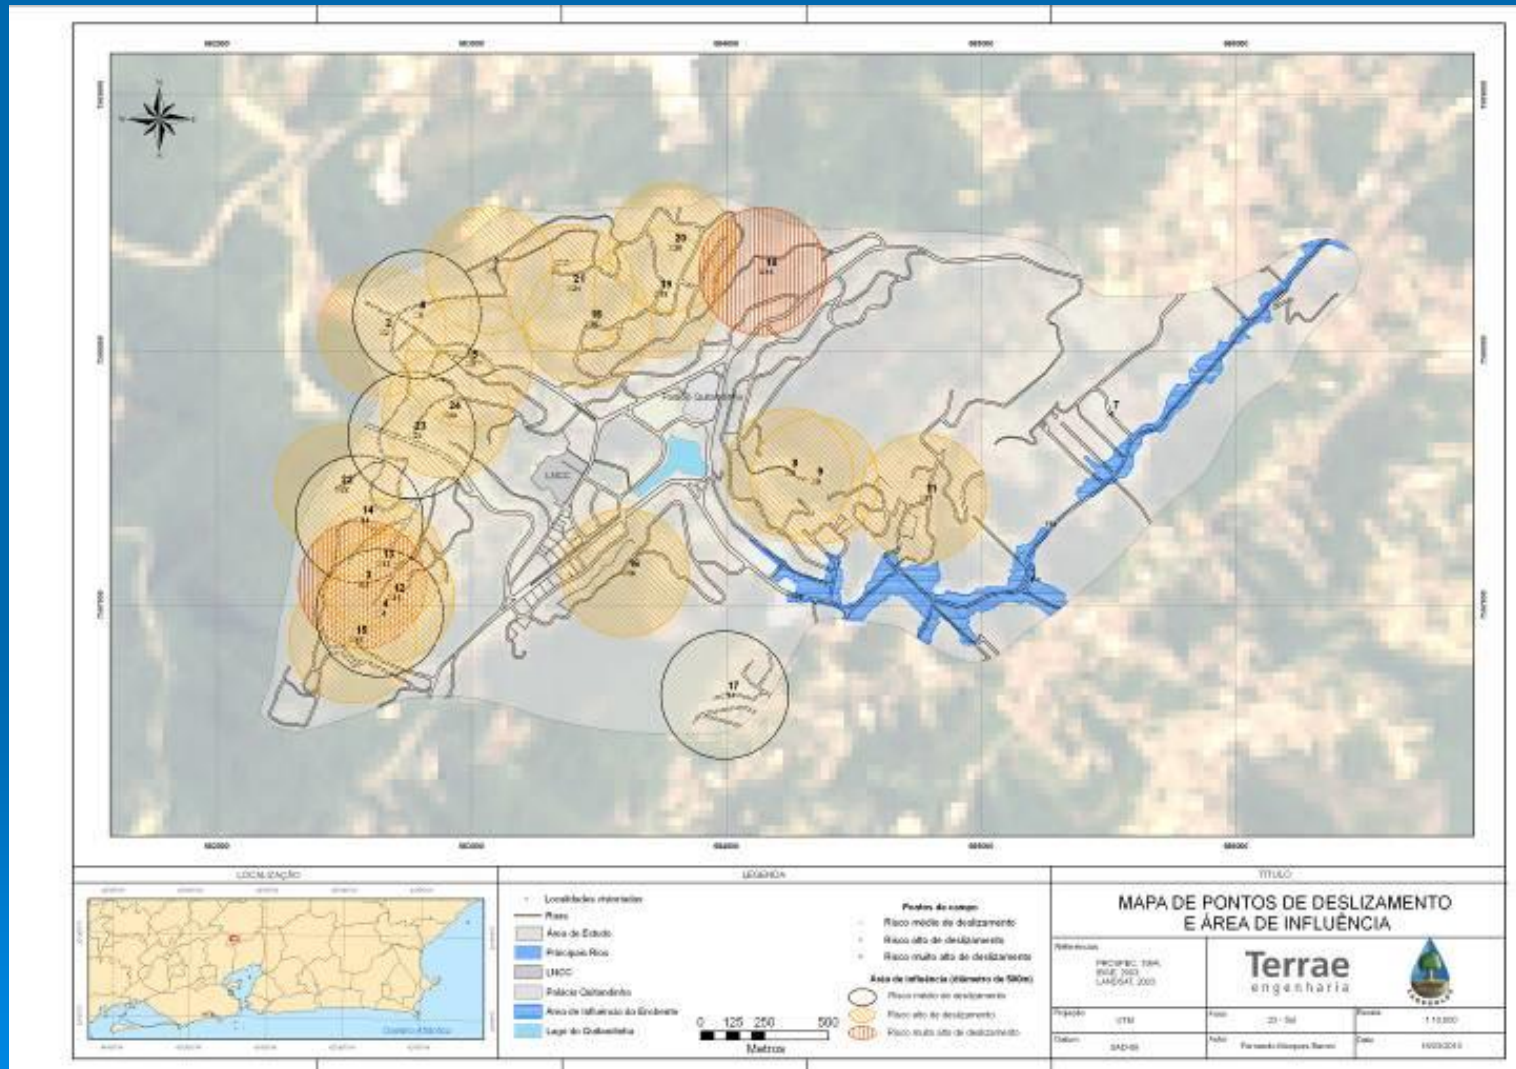
Mapa de pontos vistoriados associados a deslizamentos e as respectivas áreas de influência

Comparação de risco associado a deslizamento segundo as observações em campo e o mapa de risco.
