**COMENTÁRIOS**  
**À**  
**ANÁLISE DA ESTABILIDADE**  
**DO PROJETO INCLUÍDO**  
**NO RELATÓRIO C1041-130720-R7 DA GEOPROJETOS –**  
**ENGENHARIA, LTDA.**

**Seguradora** : ITÁU  
**Segurado** : Anglo American Brasil, Ltda.  
**Apólice/Ramo** : 01.96.4003456 – Riscos Operacionais  
**N/ Processo** : 3060  
**Ref. Seguradora** : 9.1.96.006027.9.01

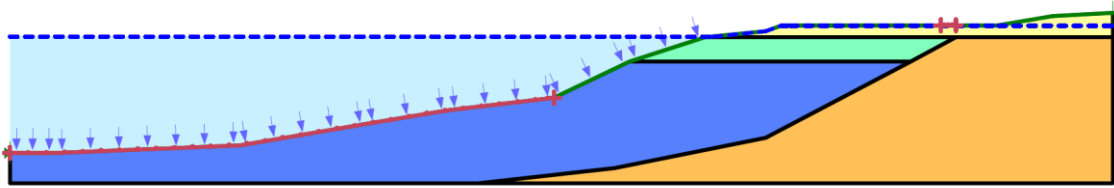
Figura 1 – Geometria utilizada correspondente a NA mínimo.

A geometria adotada no relatório C1041-130720-R7 foi digitalizada e foram adotados os mesmos parâmetros geotécnicos para os materiais.

Tabela 1 - Propriedades geotécnicas.

Material	Peso volúmico (kN/m <sup>3</sup> )	Coesão efetiva (kPa)	Angulo de resistência ao corte (°)	Resistência não drenada (kPa)
Aterro  (camada amarela)	17	10	30	-
Solo mole 1  (camada verde)	15	-	-	40
Solo mole 2  (camada azul)	14.5	-	-	34
Solo duro  (camada laranja)	19	100	40

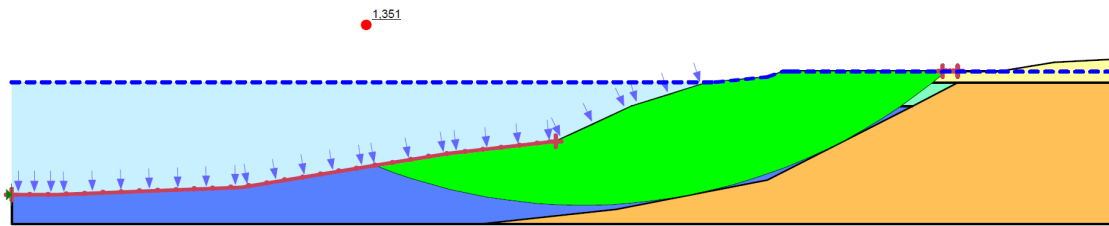
Figura 2

Com NA mínimo = -1.43 m BGE Santana obteve-se FS=1.35 (em comparação com 1.34 obtido no relatório C1041-130720-R7)

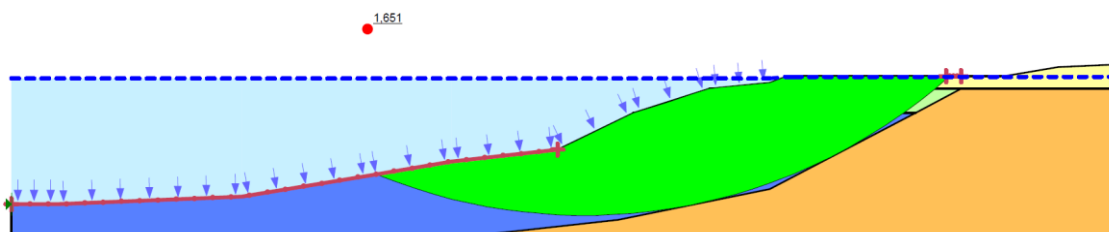
Figura 3

Com NA máximo =+1.77 m BGE Santana obteve-se FS=1.65 (em comparação com 1.62 obtido no relatório C1041-130720-R7).

Os resultados obtidos são idênticos aos reportados no relatório C1041-130720-R7 da Geoprojetos, pelo que se pode considerar que os modelos são idênticos.

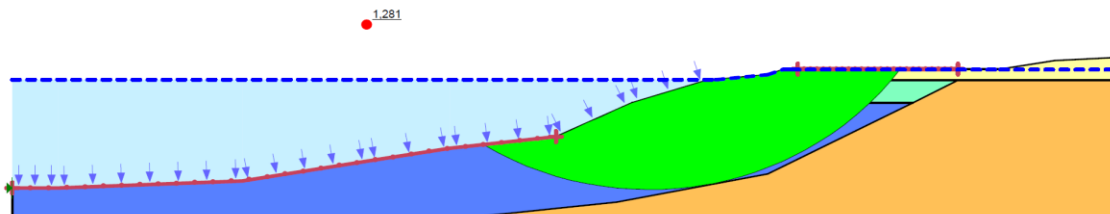
Figura 4

Em qualquer dos casos a estabilidade de um talude é condicionada pela superfície crítica, a superfície a qual está associado o menor fator de segurança. Pesquisou-se assim a superfície crítica para a situação de NA mínimo, tendo-se obtido  $FS=1.28$ .

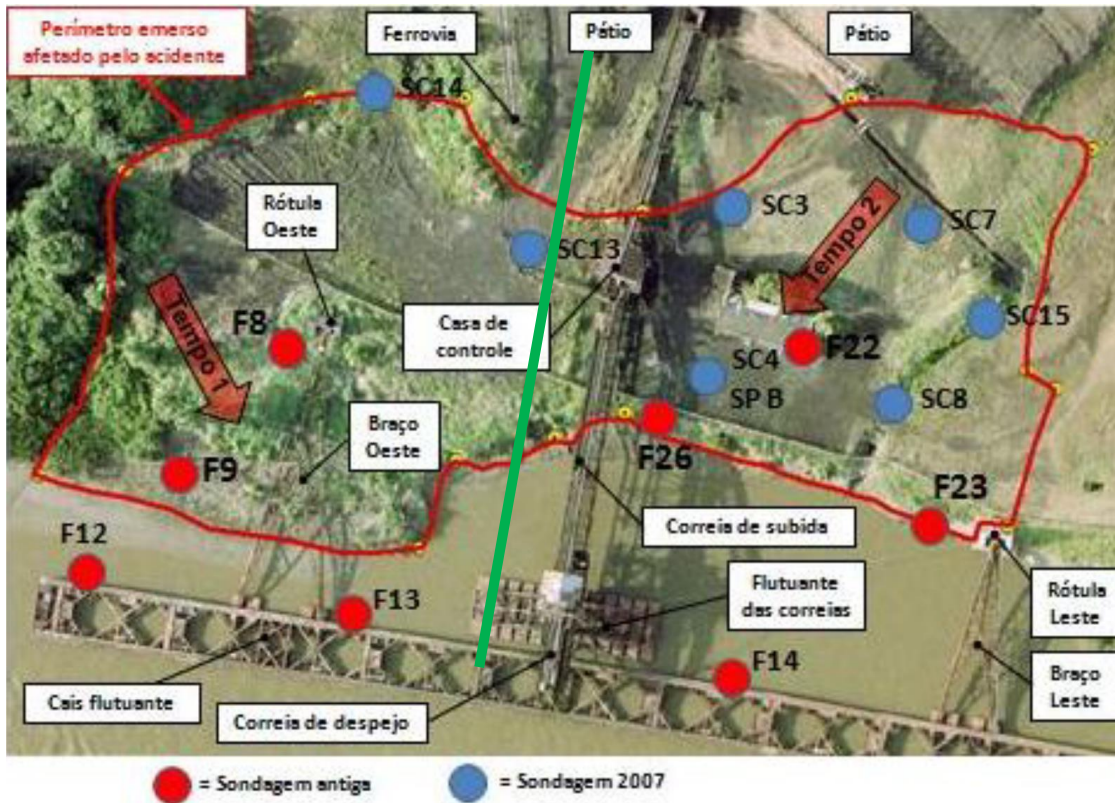
Figura 5

Com base na geometria da secção, nomeadamente a distância entre a margem e o ponto de entrada da superfície de rotura, e a extensão lateral da camada de argila mole, estima-se que a secção analisada corresponde à que se indica na Figura seguinte com linha a verde.

Com base nos dados disponíveis pode afirmar-se que esta secção não é representativa das condições ocorrentes mais à esquerda, onde alegadamente se iniciou o movimento de terras. Na figura seguinte indica-se a cota da base das argilas moles a muito moles (definidas como  $NSPT \geq 4$  ou  $S_u > 30kPa$ ), identificada nos trabalhos de prospeção de 2007.

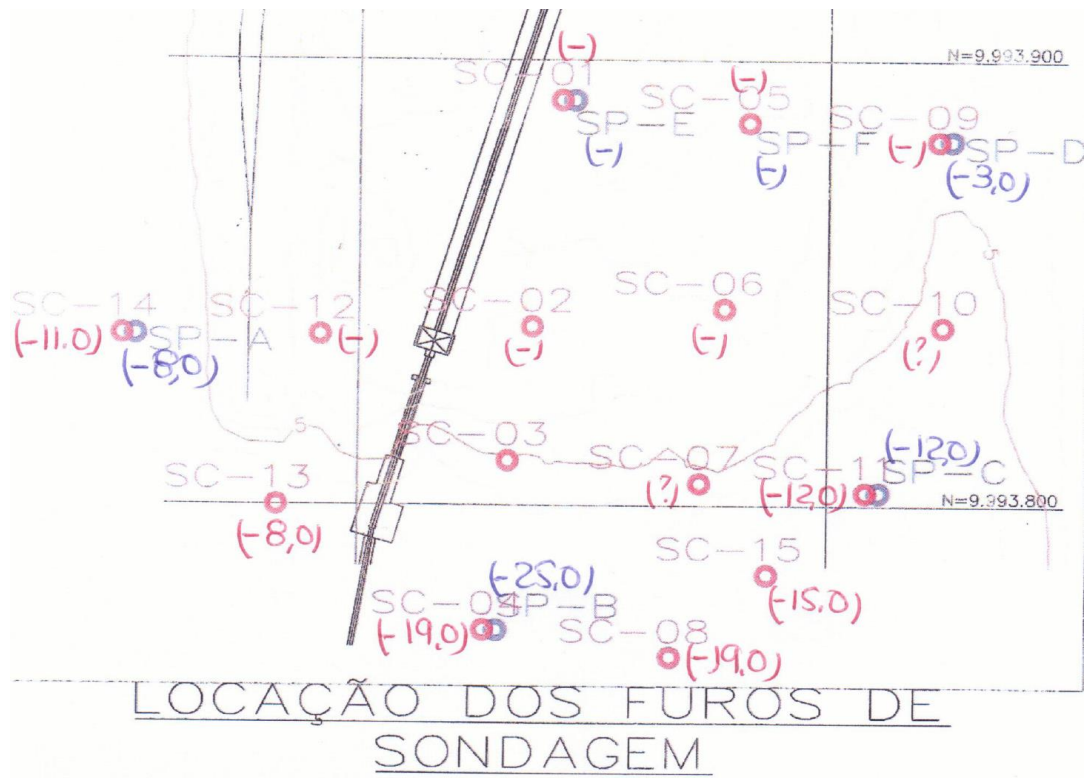
Figura 6

Nos ensaios SC-14 e SP-A de 2007 a camada de argila mole apresenta uma espessura entre 8.0 e 11.0 metros, o que sugere que numa secção representativa da primeira rotura, a camada de argila mole se estende mais para o interior do que o considerado na secção analisada.

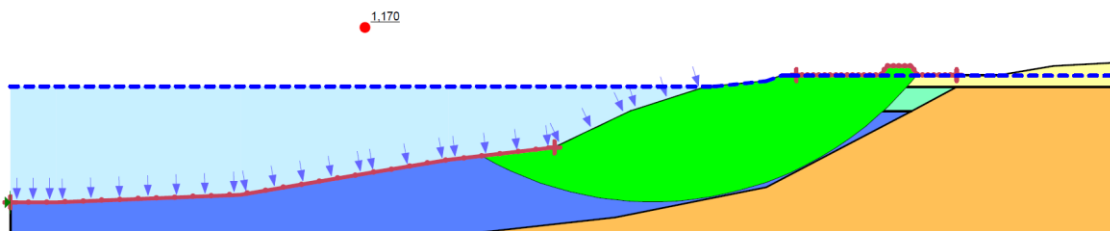
Figura 7

Para a situação de NA mínimo e com a presença da pilha *sinter feed* junto ao *shiploader*, obteve-se um  $\text{FS}=1.17$ .

Este fator de segurança é insuficiente para uma situação de projeto, não havendo margem de segurança para acomodar pequenas variações na geometria (aumento da inclinação do talude submerso ou aumento da profundidade da camada de solo mole), condições de carregamento (maiores dimensão da pilha) ou propriedades dos materiais em relação aos admitidos (maior peso específico do solo ou menor resistência), ou aproximações associadas ao modelo de cálculo.

Este fato é particularmente relevante uma vez que a análise de estabilidade é realizada em termos de tensões totais, ou seja, utilizando uma resistência não drenada para caracterizar a resistência dos solos. A resistência não drenada não é um parâmetro intrínseco de um dado solo, verificando-se que depende do estado de tensão inicial, da trajetória de tensões, a taxa de aplicação do carregamento, entre outros, havendo sempre uma incerteza significativa quanto ao valor que irá ser mobilizado na obra sob determinadas condições. Sendo assim a metodologia considerada de boa arte consiste em adotar valores conservadores para a resistência não drenada e assegurar fatores de segurança confortáveis.

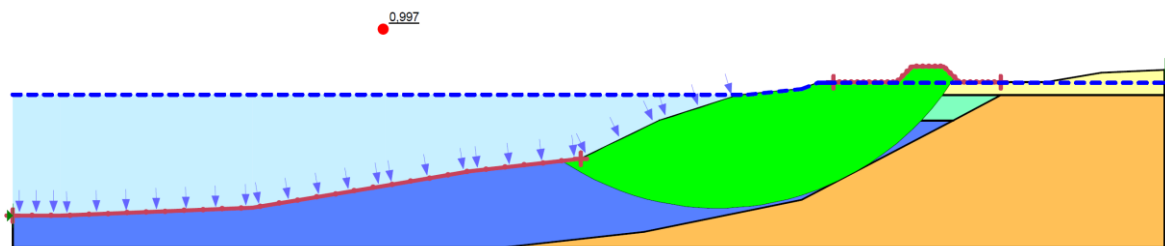
Figura 8

Realizou-se então uma análise, idêntica àquela que se mostra na Figura 7, mas se considera uma pilha de minério de maiores dimensões. Verificou-se que a situação de rotura (ou seja, fator de segurança igual a 1.0) é atingida quando se considera uma pilha de minério com cerca de 5 m de altura e 20 metros de largura (correspondente a cerca de 190 toneladas por metro de desenvolvimento na direção perpendicular à secção analisada), dimensões muito inferiores às identificadas nos depósitos dos funcionários da Anglo (Figura 8).
