INDÚSTRIA E COMÉRCIO DE MINÉRIOS S.A. - ICOMI

RELATÓRIO FINAL SOBRE A ESTABILIZAÇÃO DO SOLO NAS INSTALAÇÕES
PORTUÁRIAS DA ICOMI - AMAPÁ

CONTRATO 1.93.101

NOVEMBRO/1993

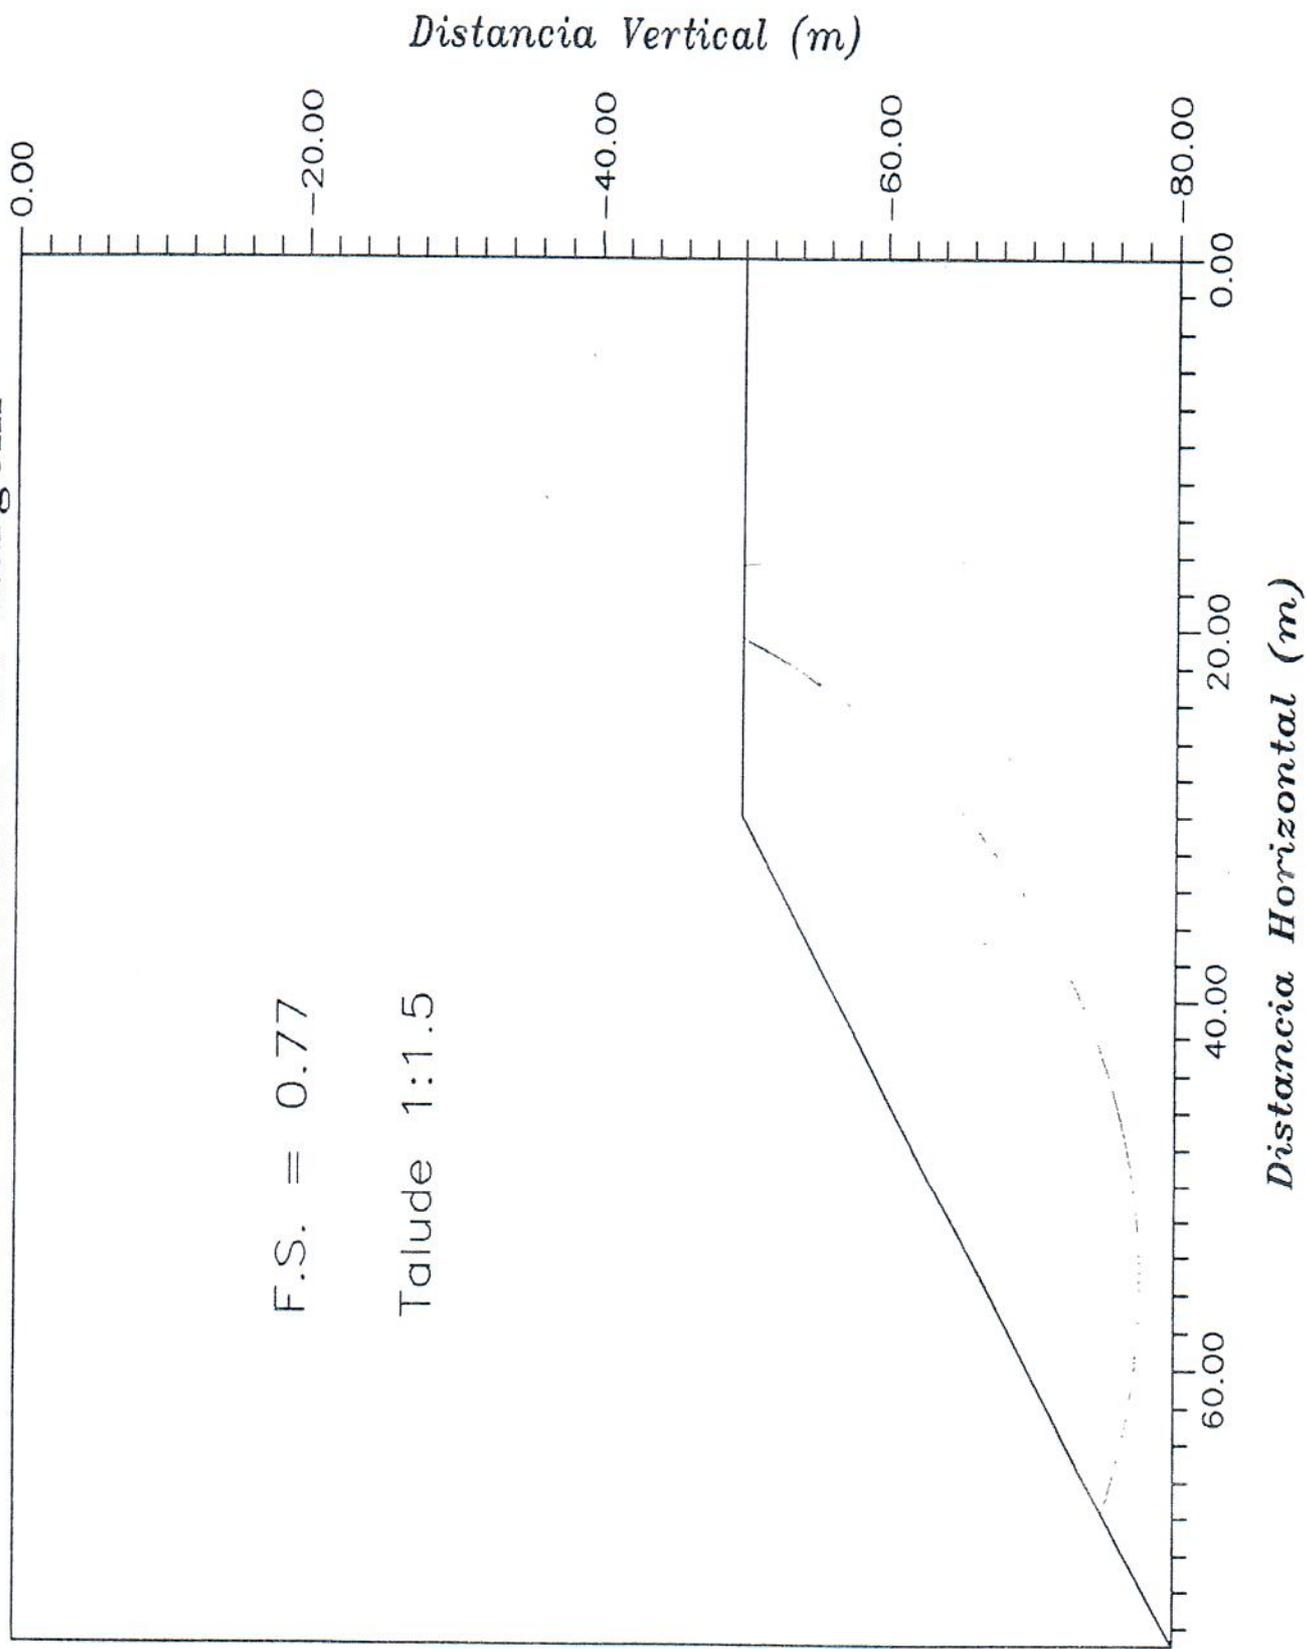
F.S. = 0.77

Talude 1:1.5

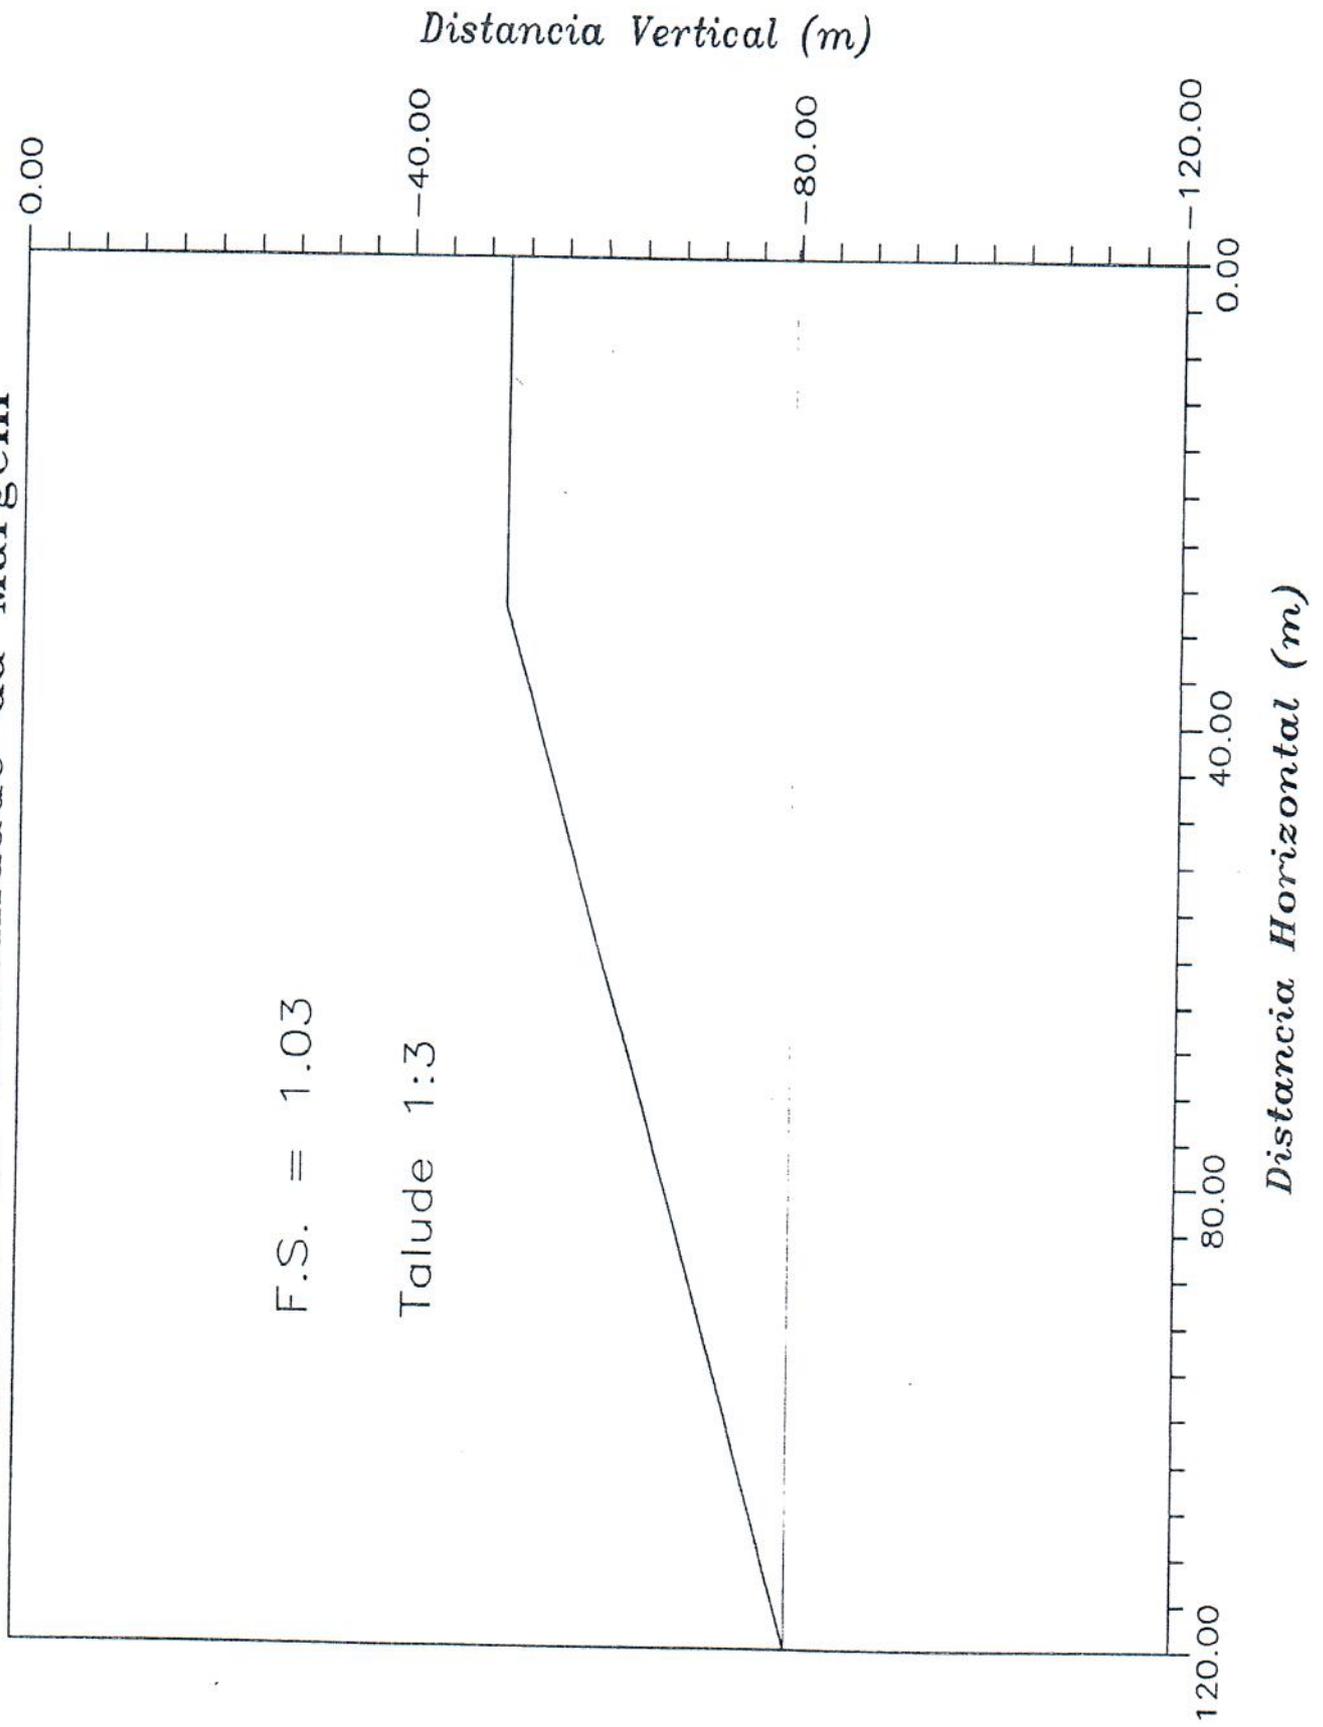
F.S. = 1.03

Talude 1:3

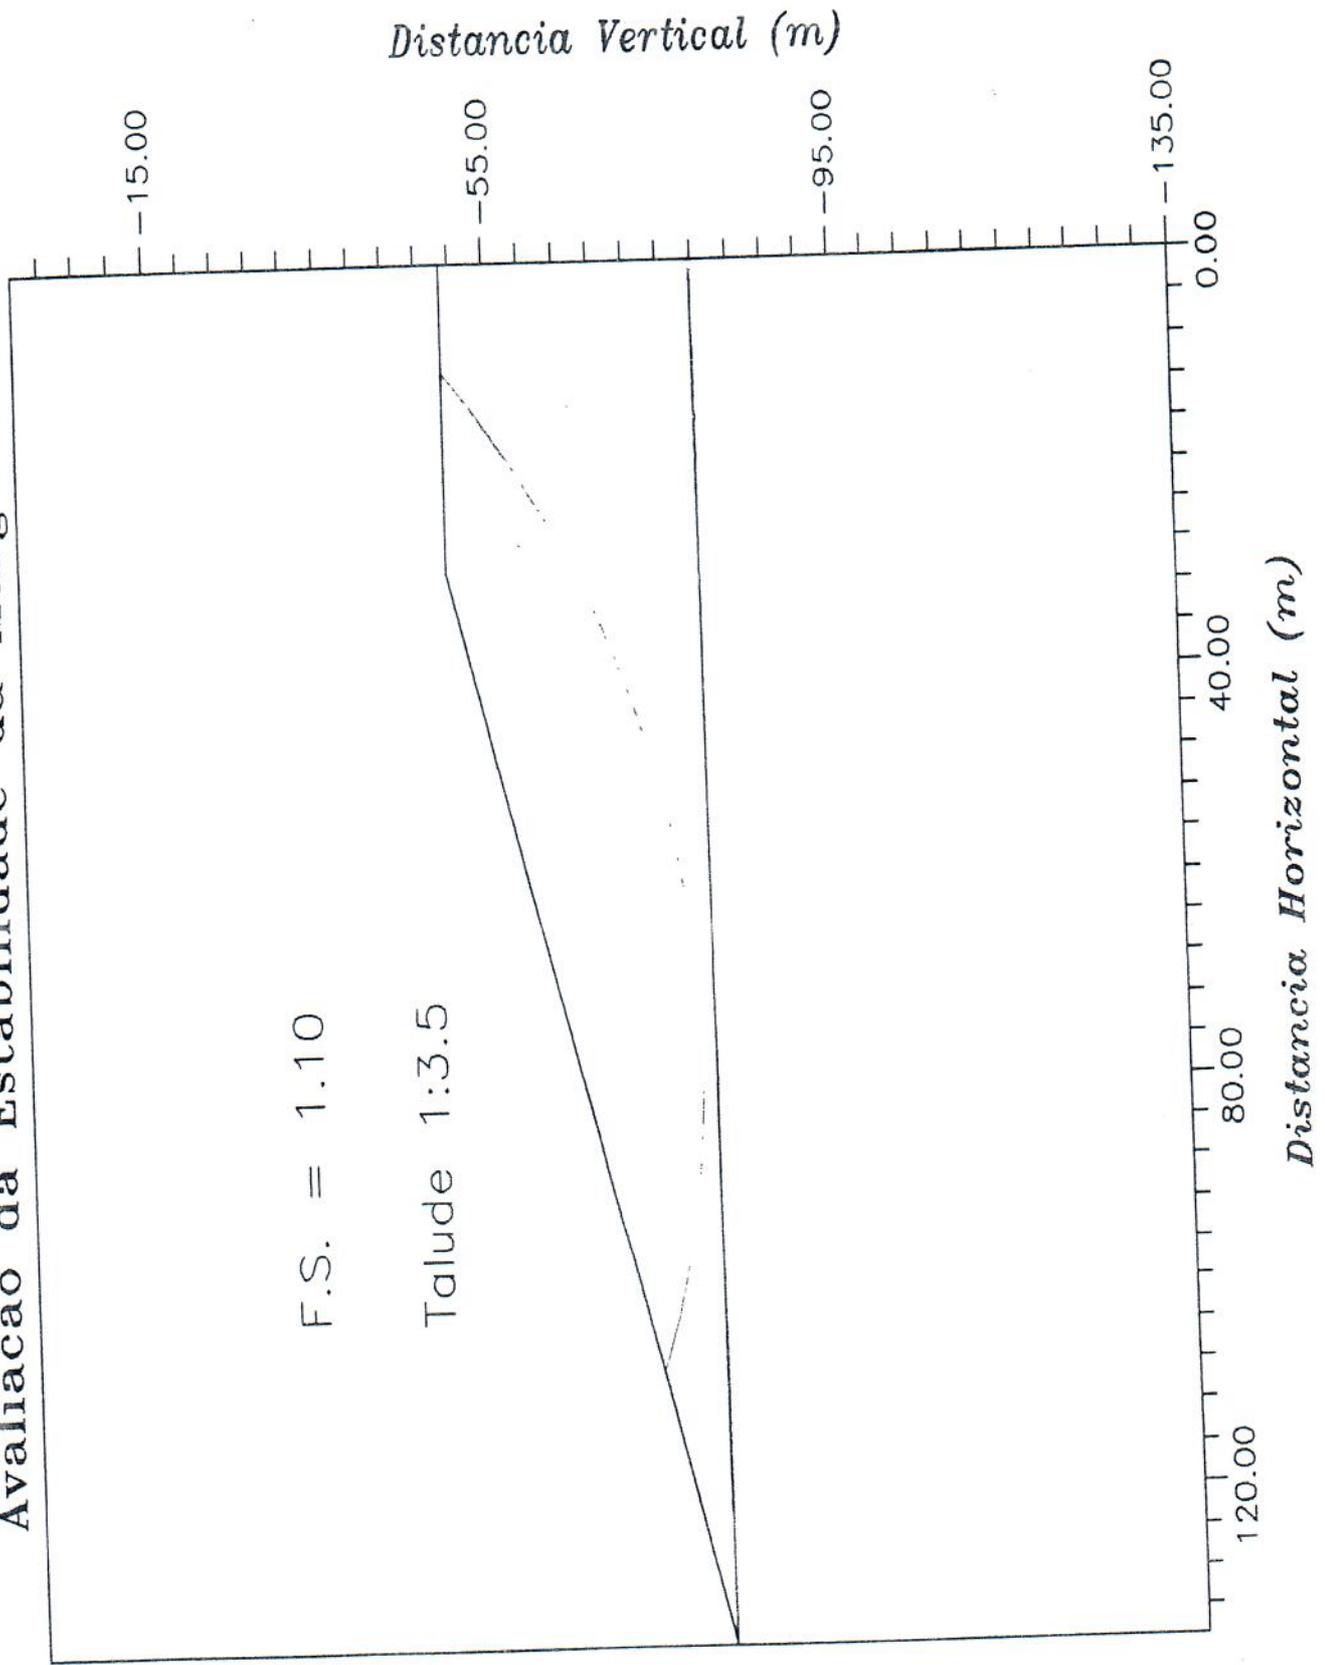
F.S. = 1.10

Talude 1:3.5

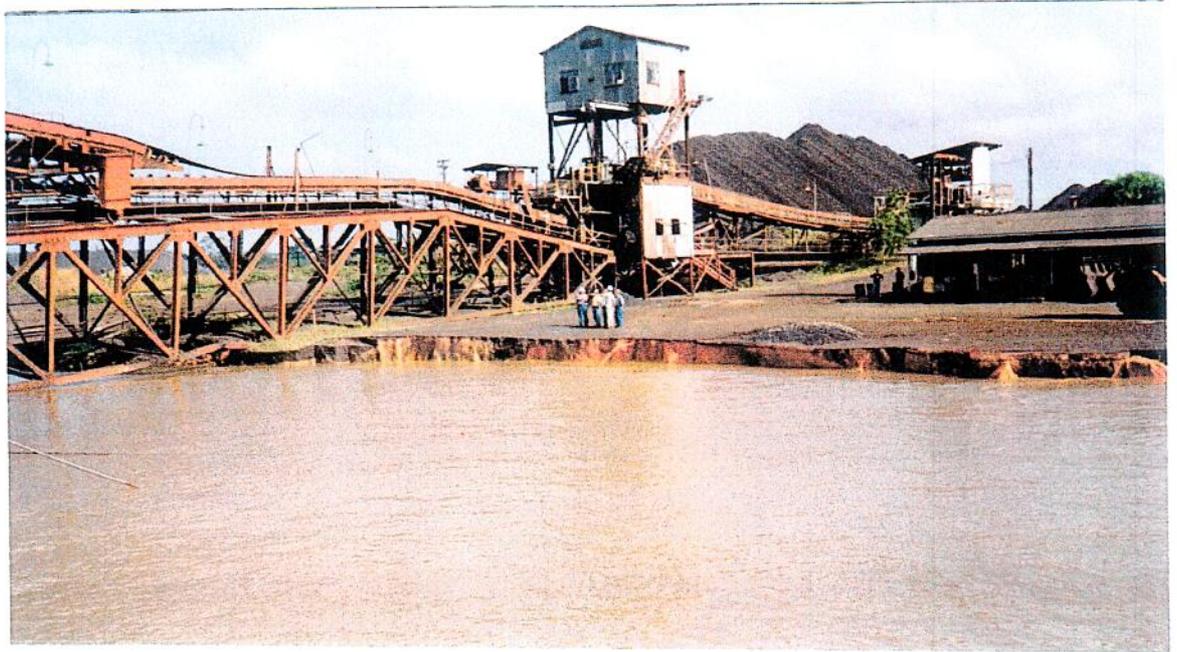
FOTO 1 - Atual crista do talude submerso após o desmoronamento. Nesta região a crista recuou cerca de 12,00 metros.

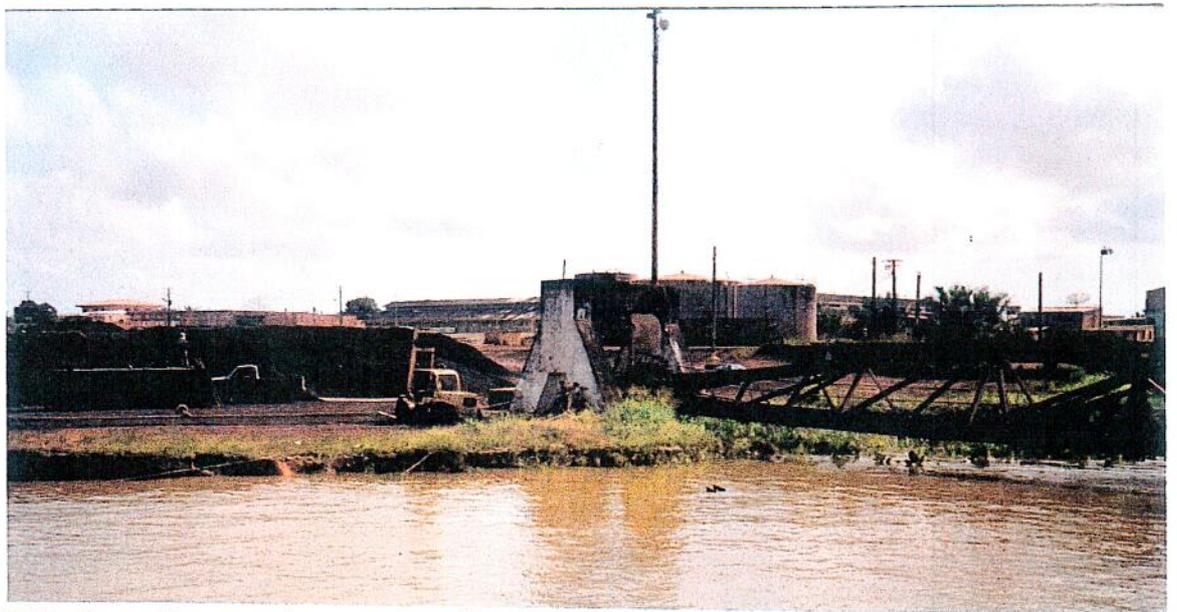
FOTO 2 - No canto esquerdo da foto observa-se a crista do talude desmoronado na região da ancoragem do "a frame" 1.

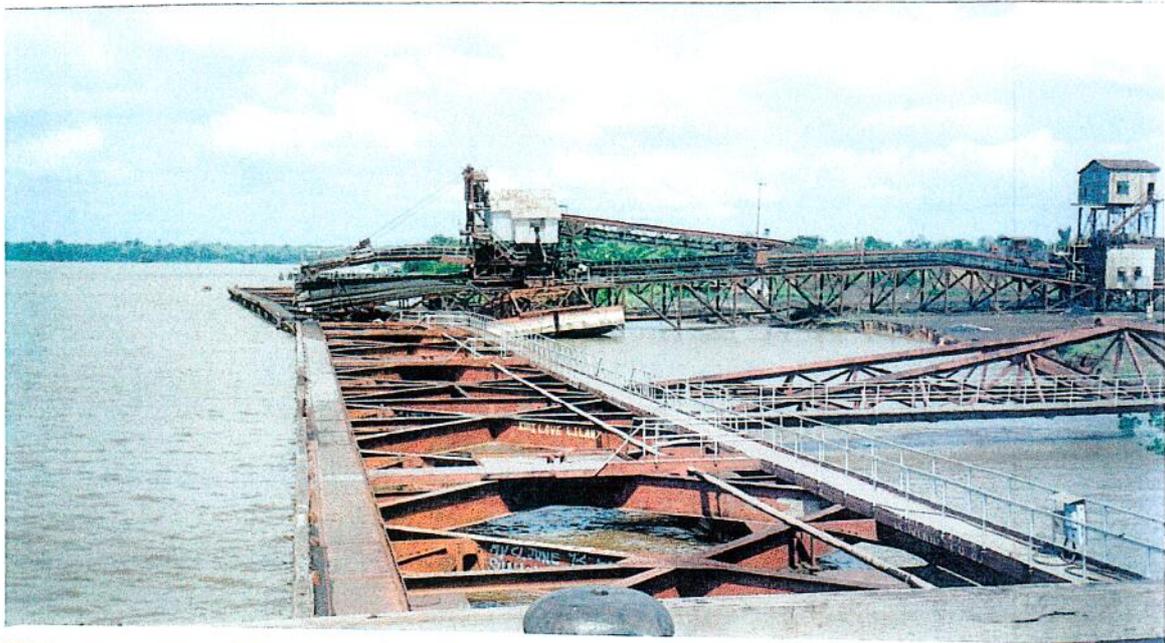
FOTO 3 - Na direita da foto pode ser visto o novo contorno da margem do rio após o desmoronamento. É visto também o desalinhamento do pier flutuante.

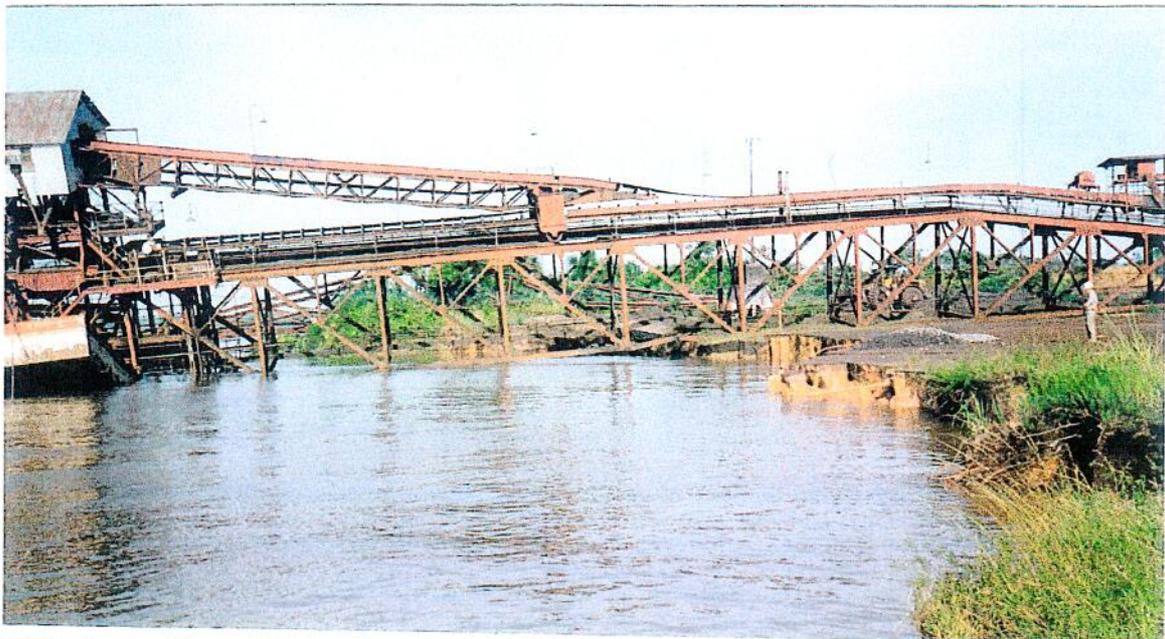
FOTO 4 - Em outro ângulo é mostrado a nova crista do talude após o deslizamento.

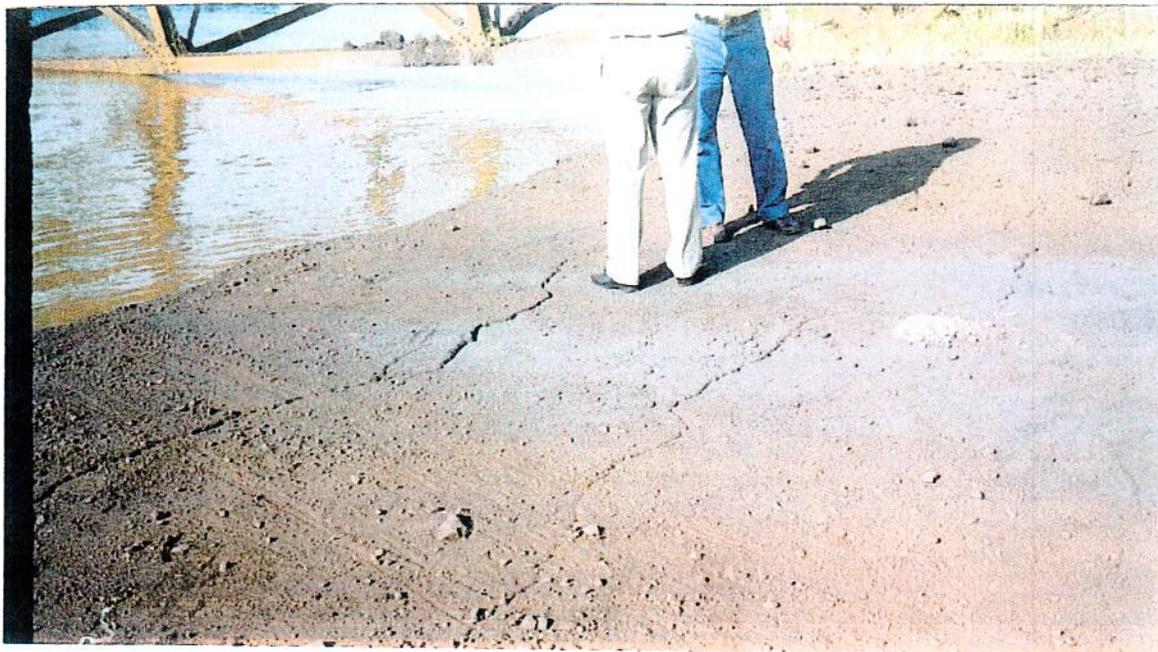
FOTO 5 - Trincas de tração na crista do talude deslizado.

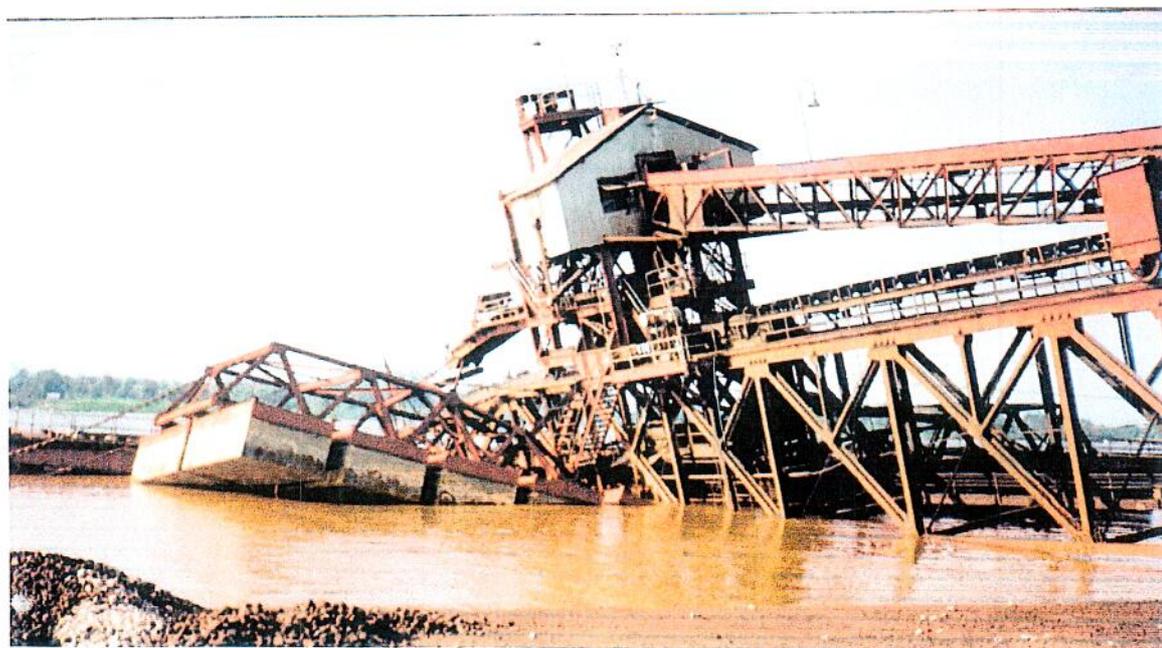
FOTO 6 - Aspecto geral do dano provocado no flutuante do carregador de navios pelo deslizamento de terra.
