RELATÓRIO DE AÇÃO FISCAL

Porto da Anglo Ferrous Amapá Mineração Ltda.
Santana/AP - 03 a 06 de abril de 2013

LAUDO TÉCNICO DE INTERDIÇÃO Nº 30.472-7_21 / 2013

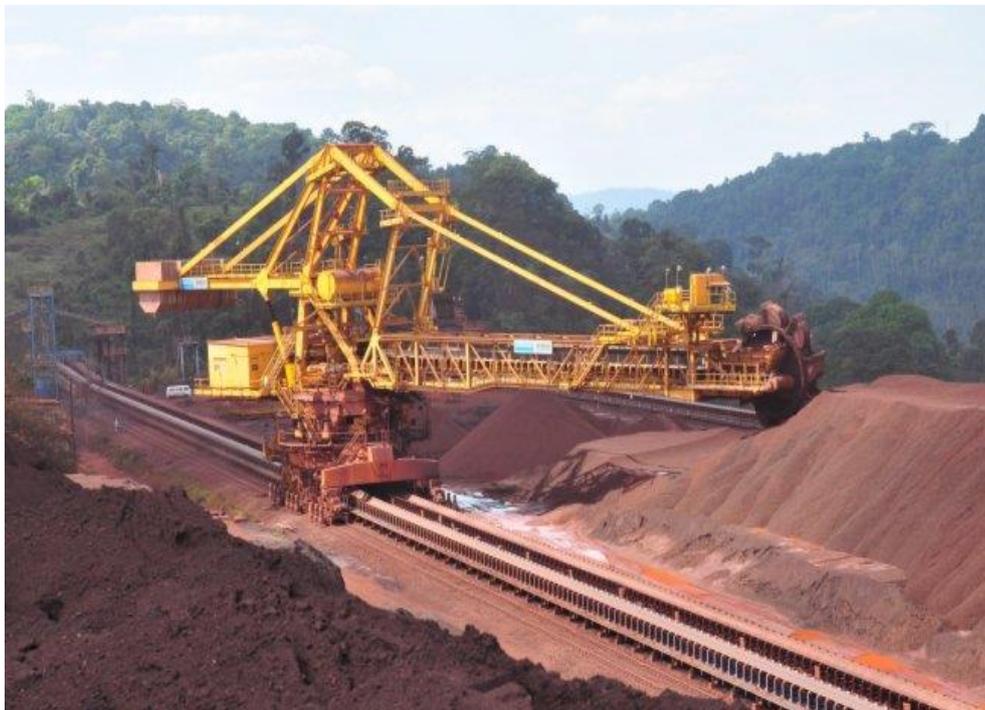
O elemento principal que contribuiu para o deslizamento de terra na área portuária foi a improvisação de um novo processo produtivo em razão da quebra da recuperadora, máquina responsável por coletar e colocar o minério na esteira transportadora para, enfim, levá-lo ao navio localizado no píer flutuante (*vide abaixo máquina similar*).
