Apresentação da Empresa

PROJETO ORIGINAL ICOMI

Acidente de 28 de Março de 2013

ANÁLISE DO LAUDO DA CPAP / IAFN

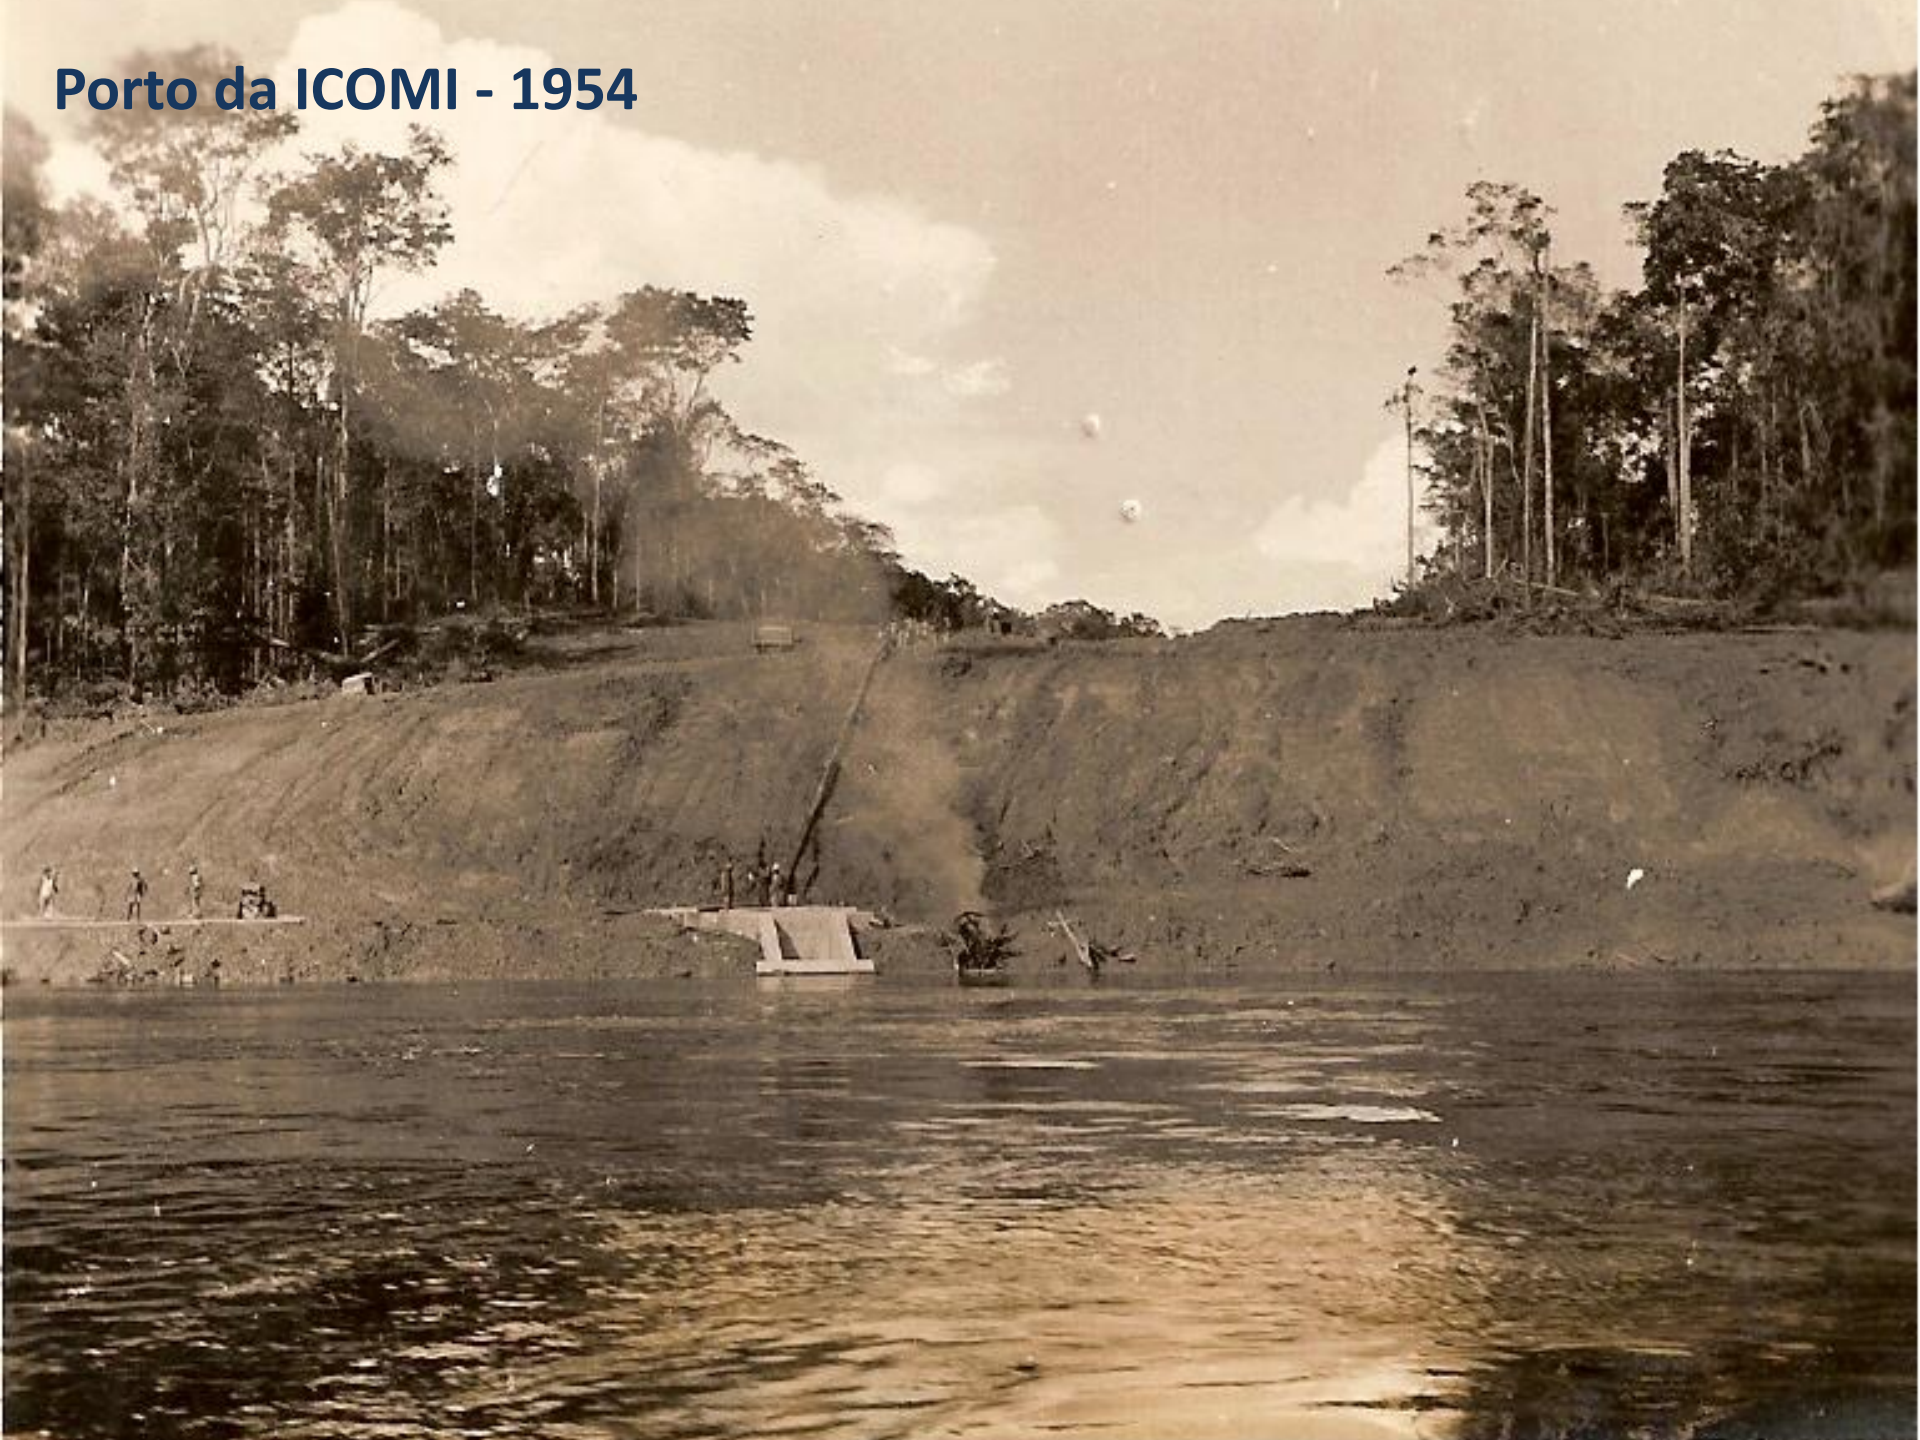
Porto da ICOMI - 1954

É possível verificar, a partir de fotos de 1954 retiradas da apresentação feita pelo DNPM na Câmara dos Deputados, que o projeto original acarretou em uma mudança geológica substancial às margens do rio.

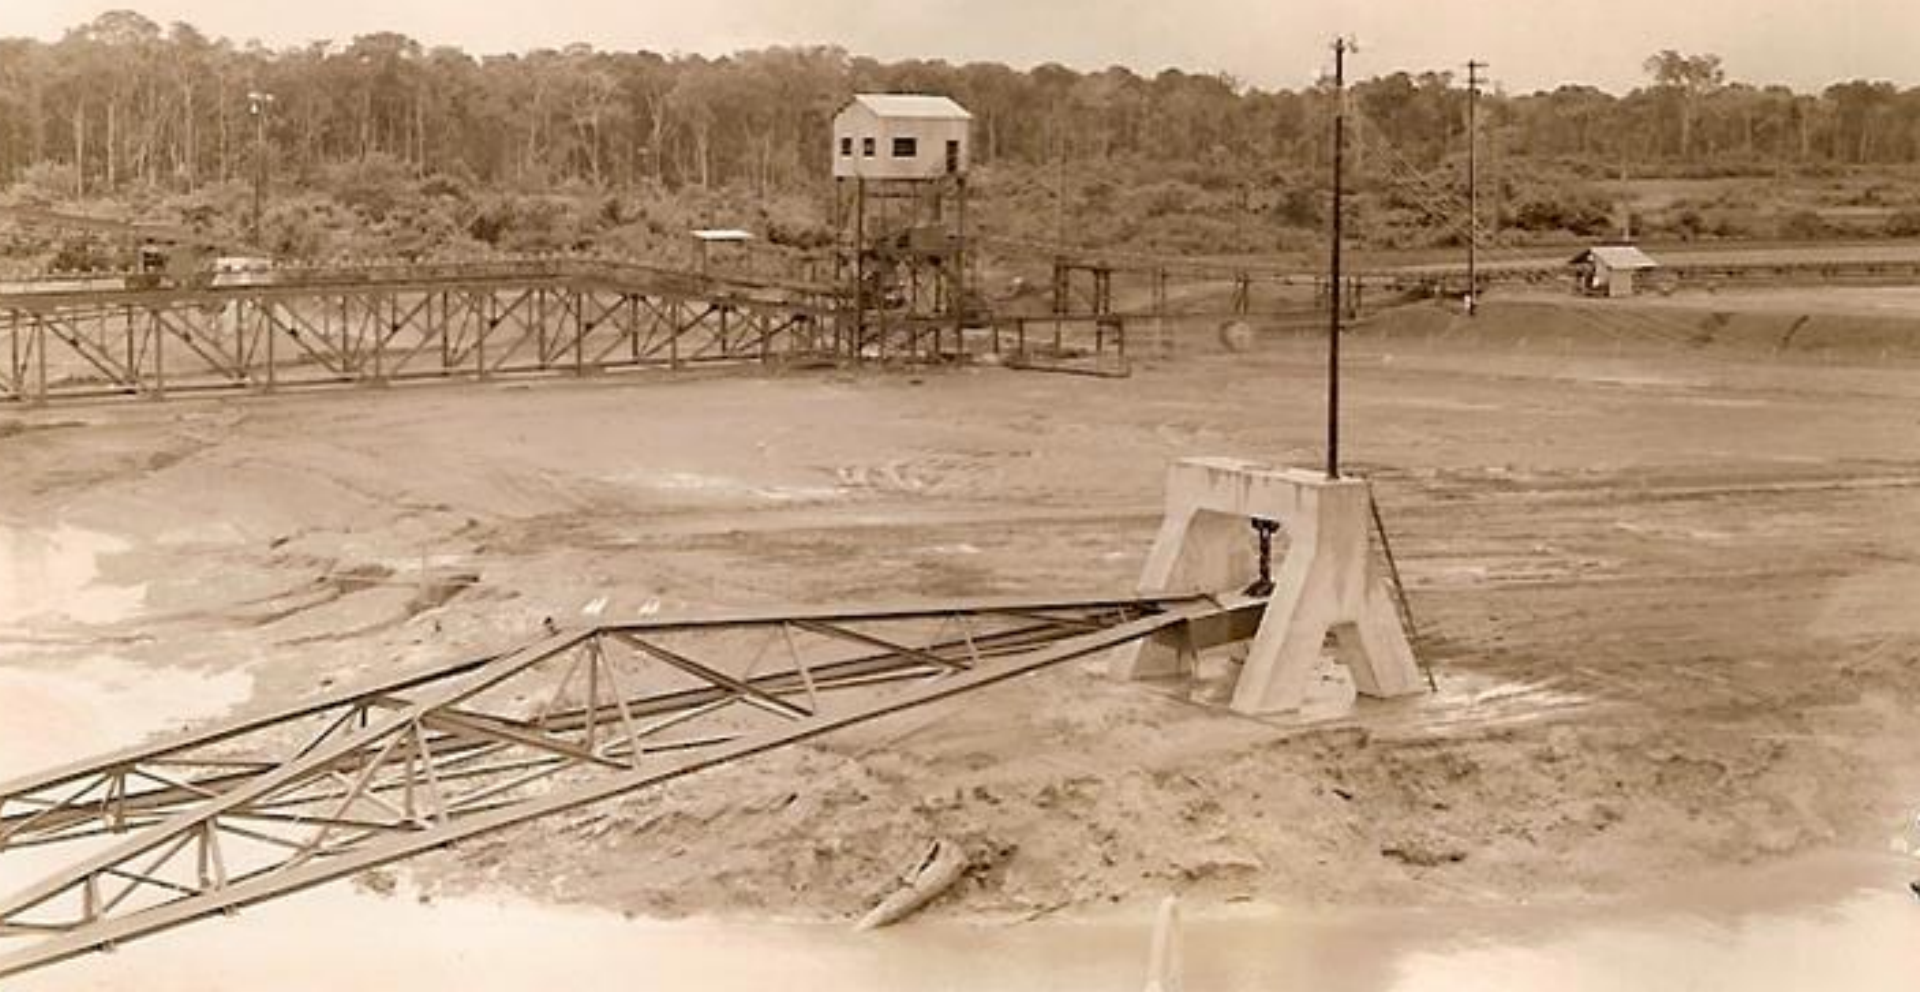
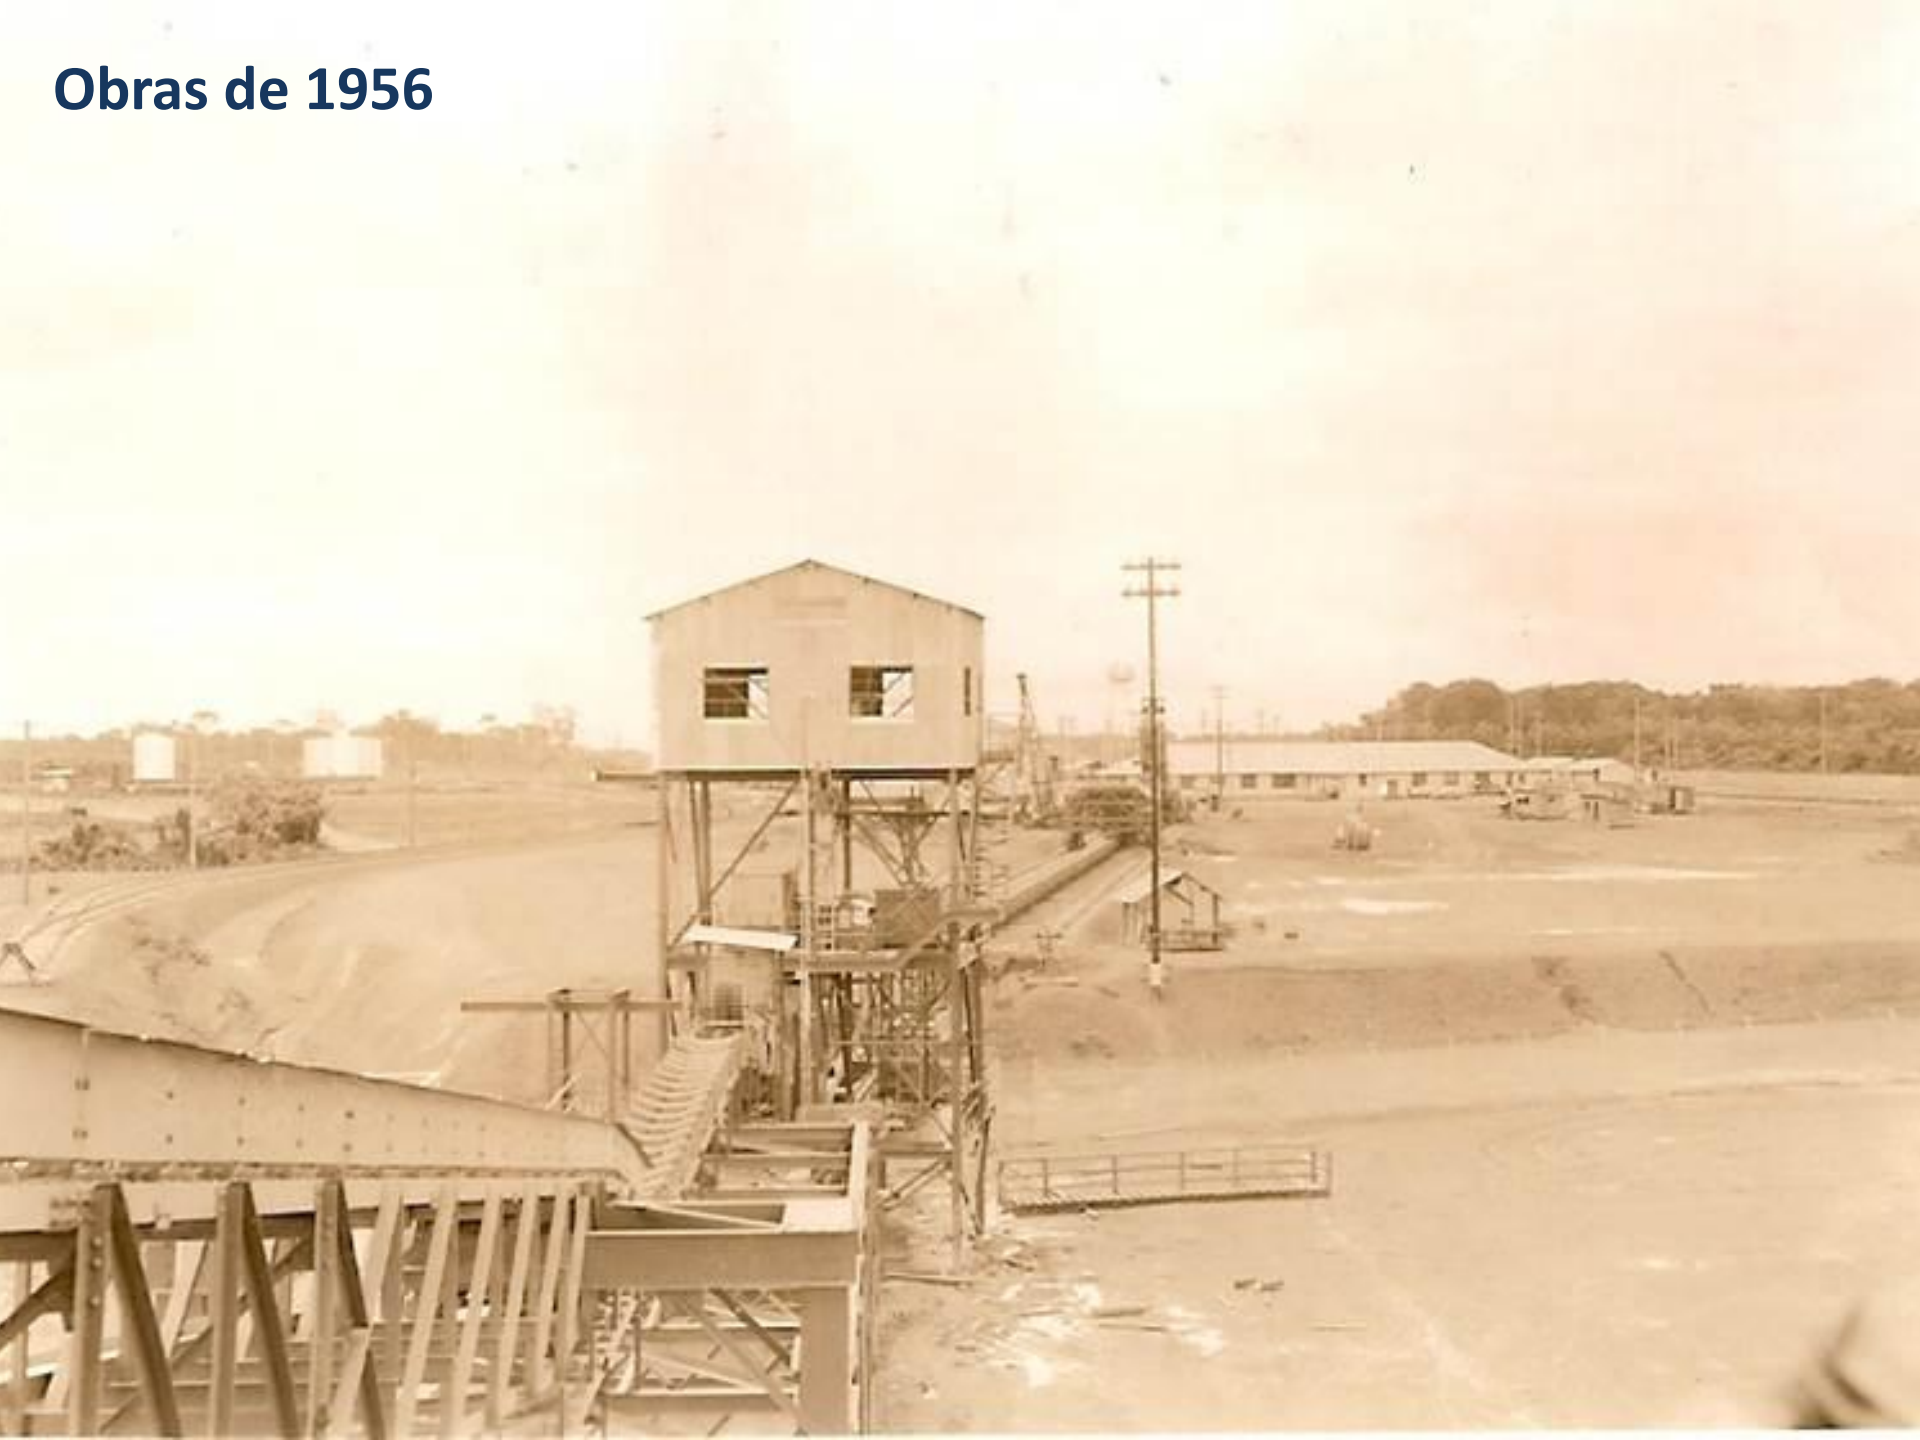
Obras de 1956

Em fotos de 1956 visualizamos uma grande redução do desnível entre o pátio de estocagem e a margem do rio, conseguida através de obras de terraplenagem e aterro sobre o talude natural.

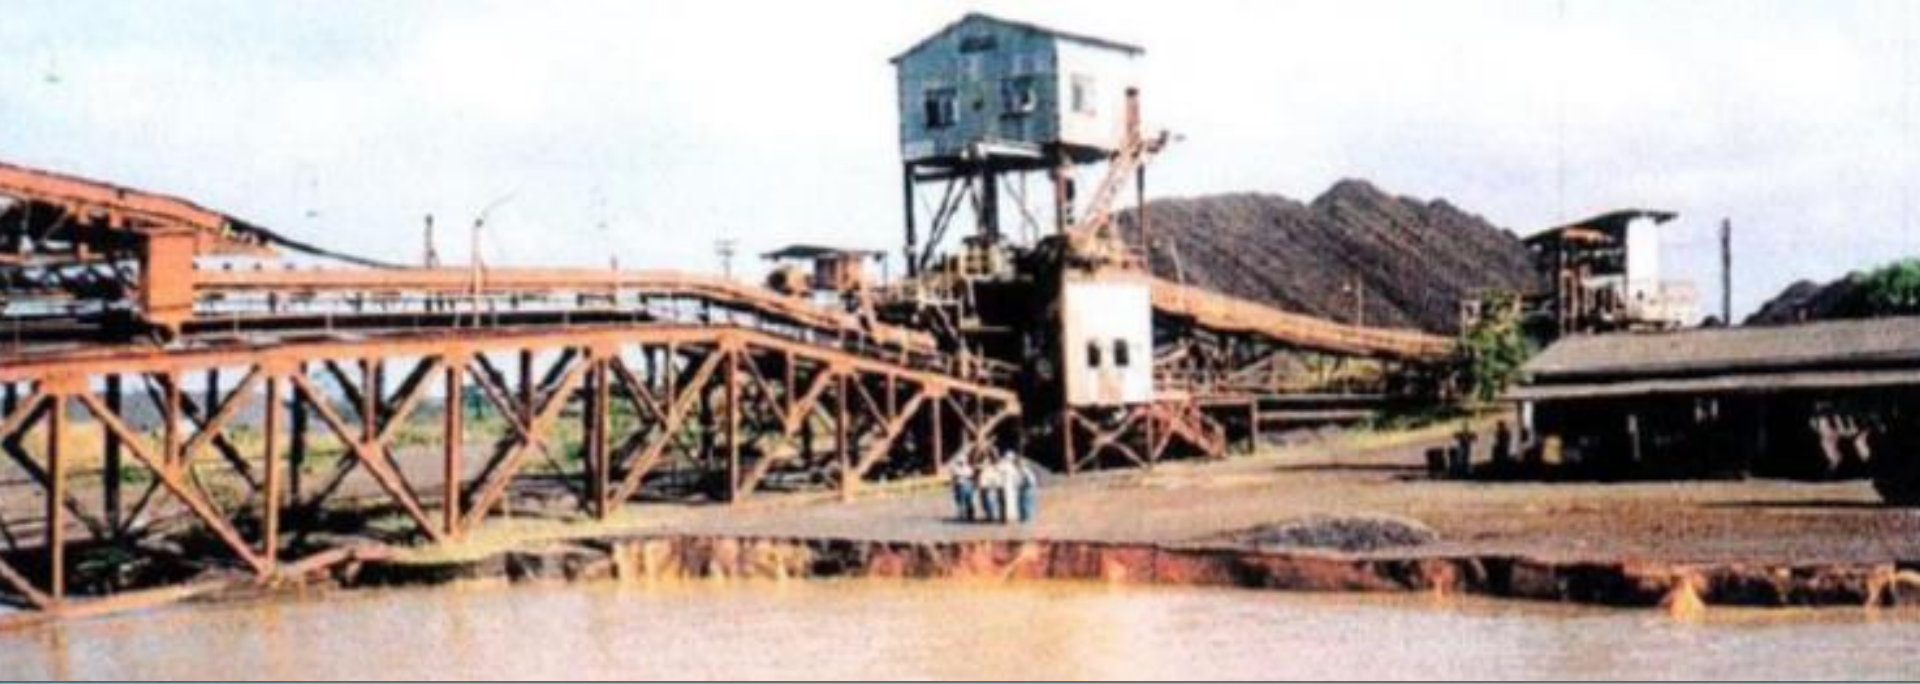
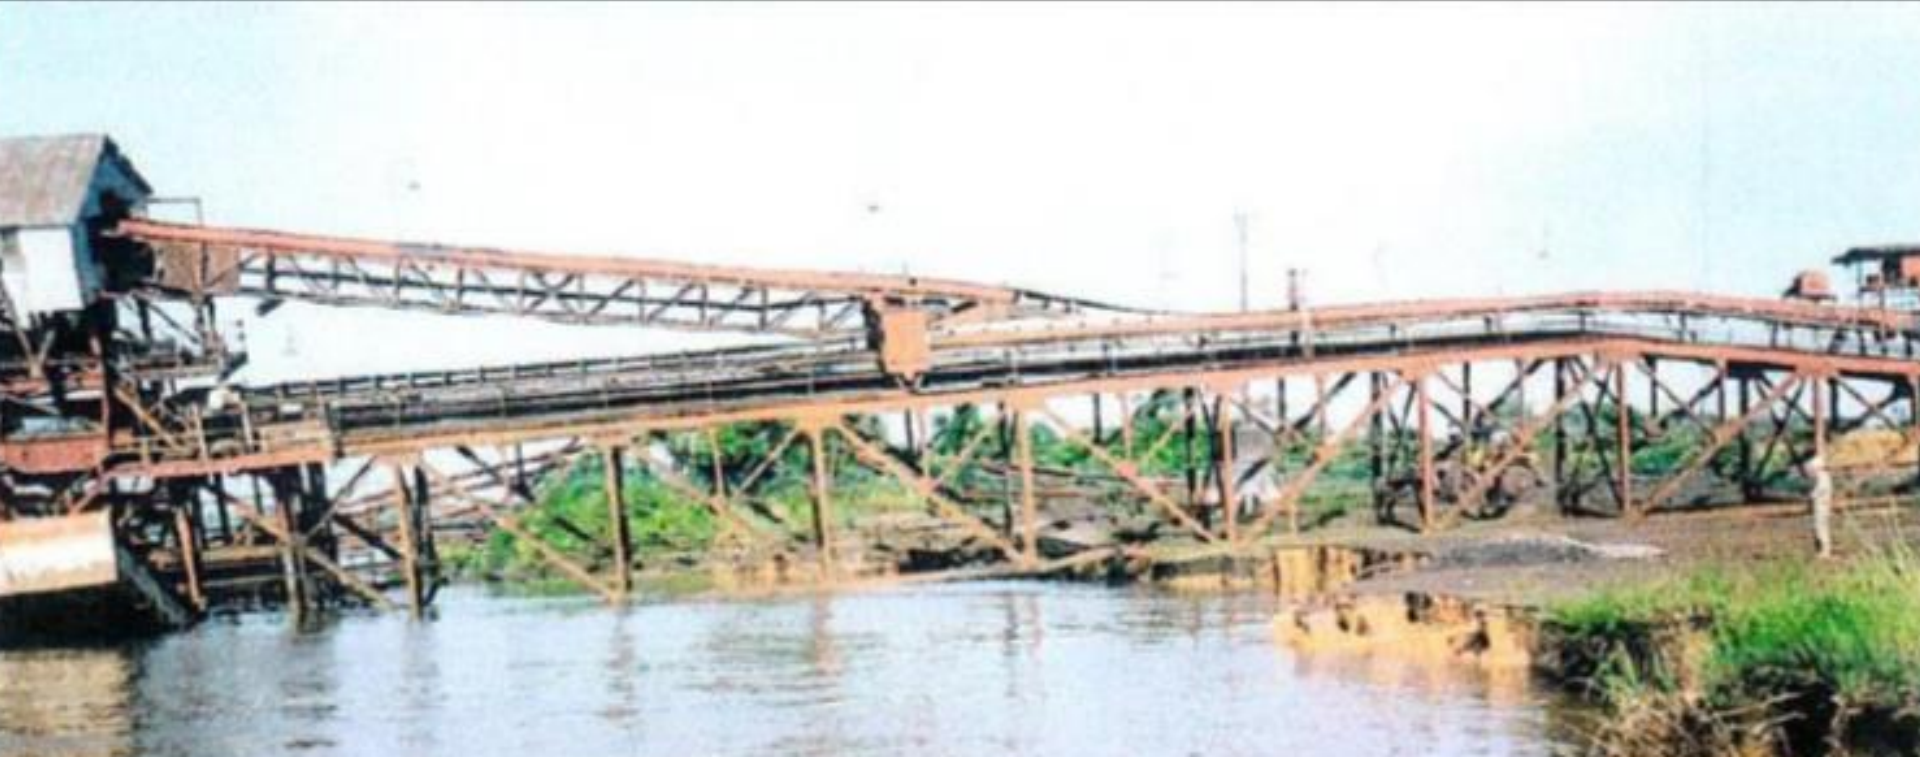
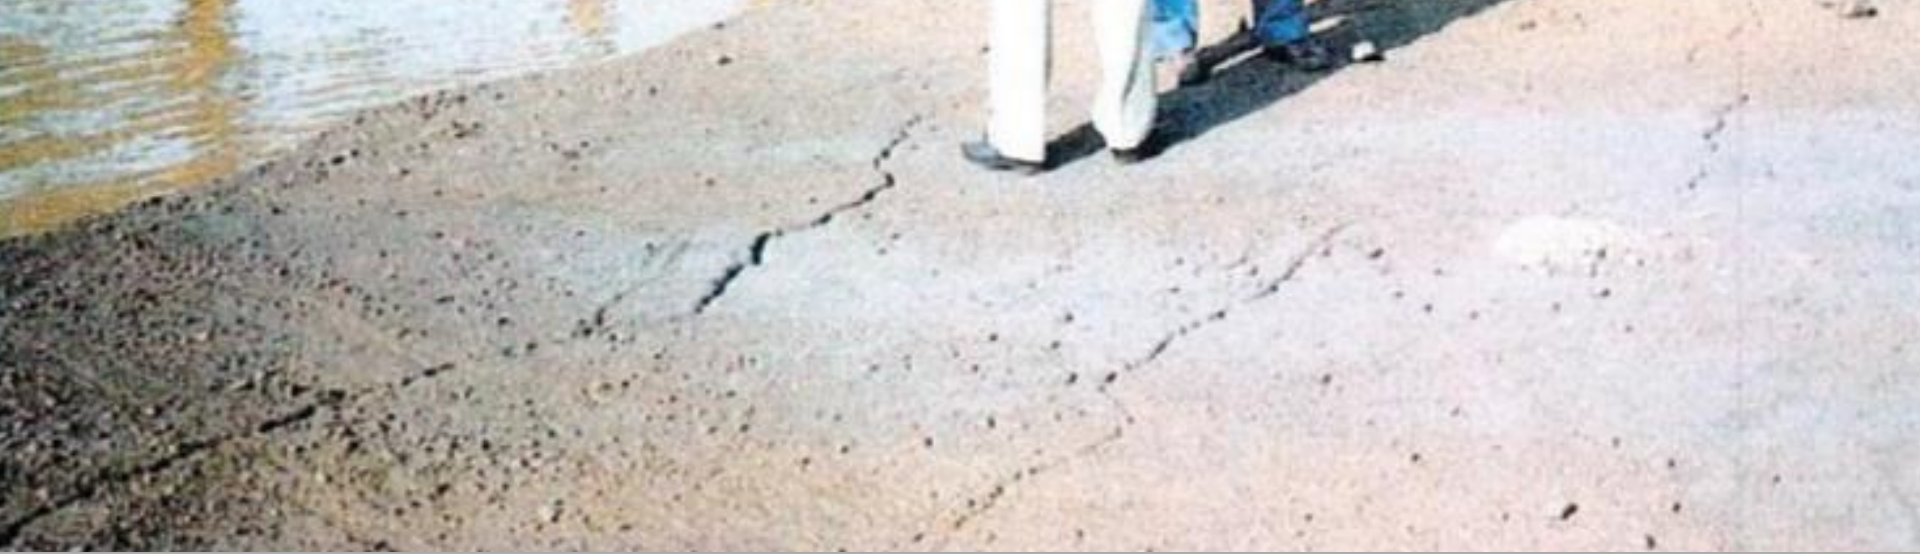
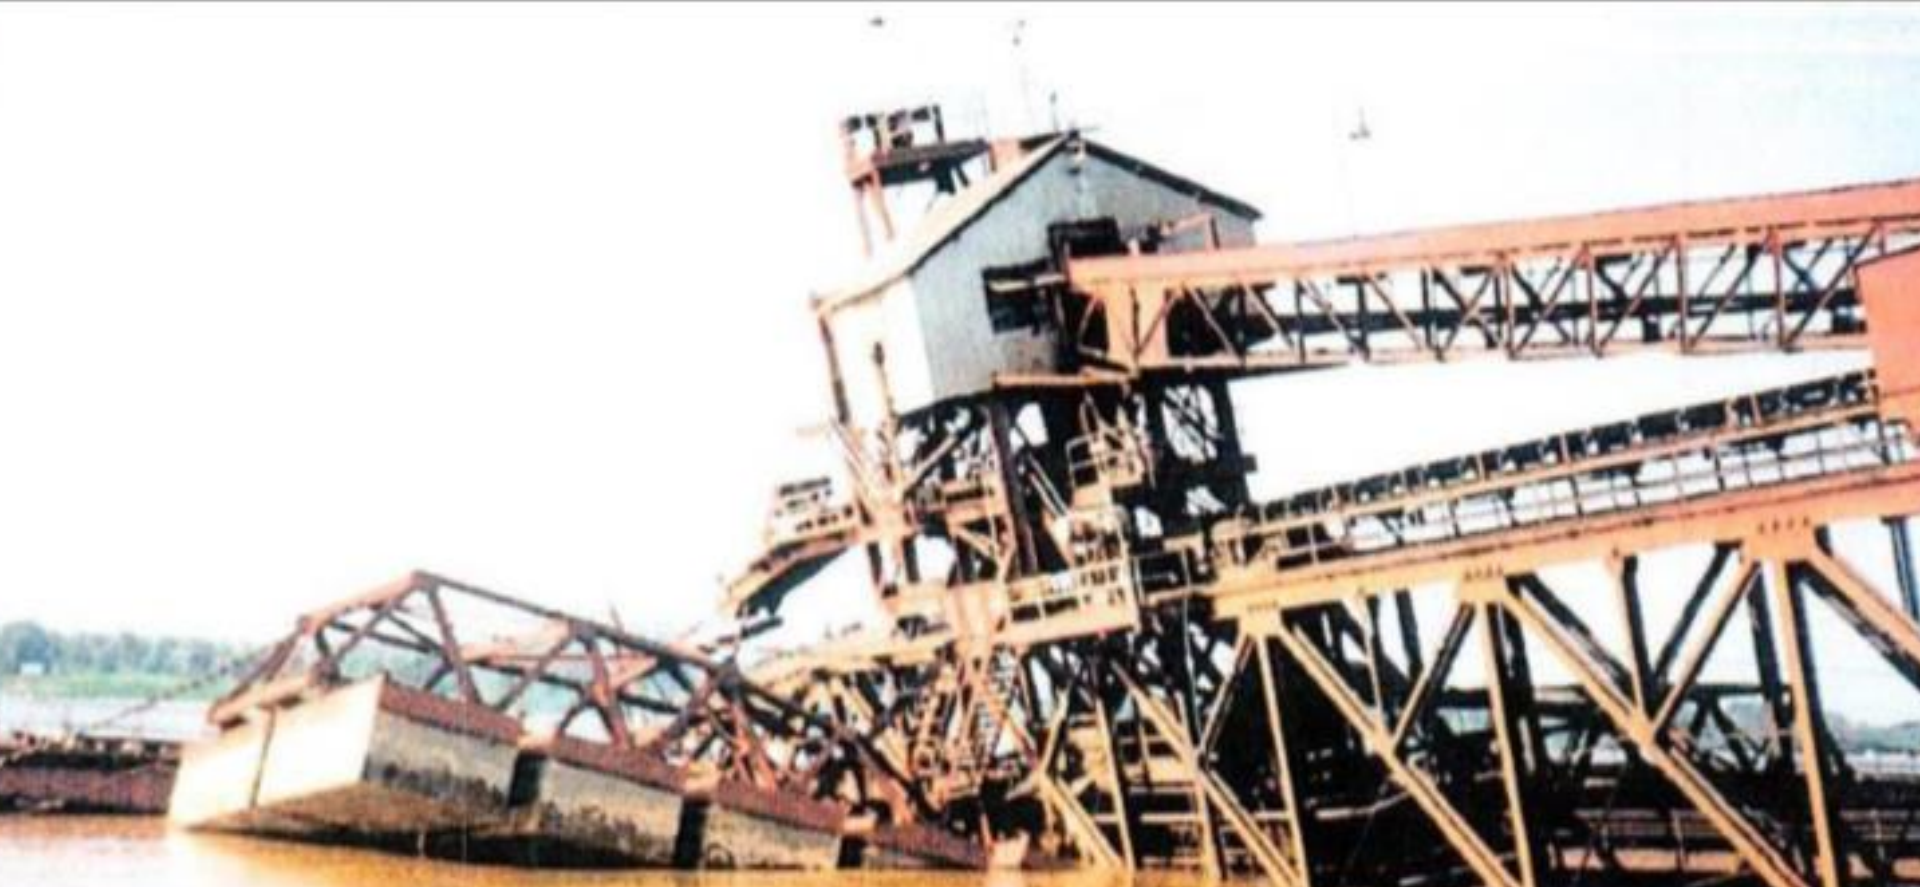
DESLIZAMENTO EM 1993

- Erosão na base do talude (efeito das hélices laterais), concentrada no lado leste (jusante);
- Deslizamento de aproximadamente 12 metros de margem;
- Formação de onda que ocasionou danos aos equipamentos;
- Ocorrência sem vítimas;

- Recomendação de retaludamento (retroescavadeira);
- Recomendação de colocação de manta geotêxtil;
- Recomendação de utilização de estacas “prancha” (base central e rótula leste);
- Não foram coletadas evidências de que as recomendações foram implementadas.

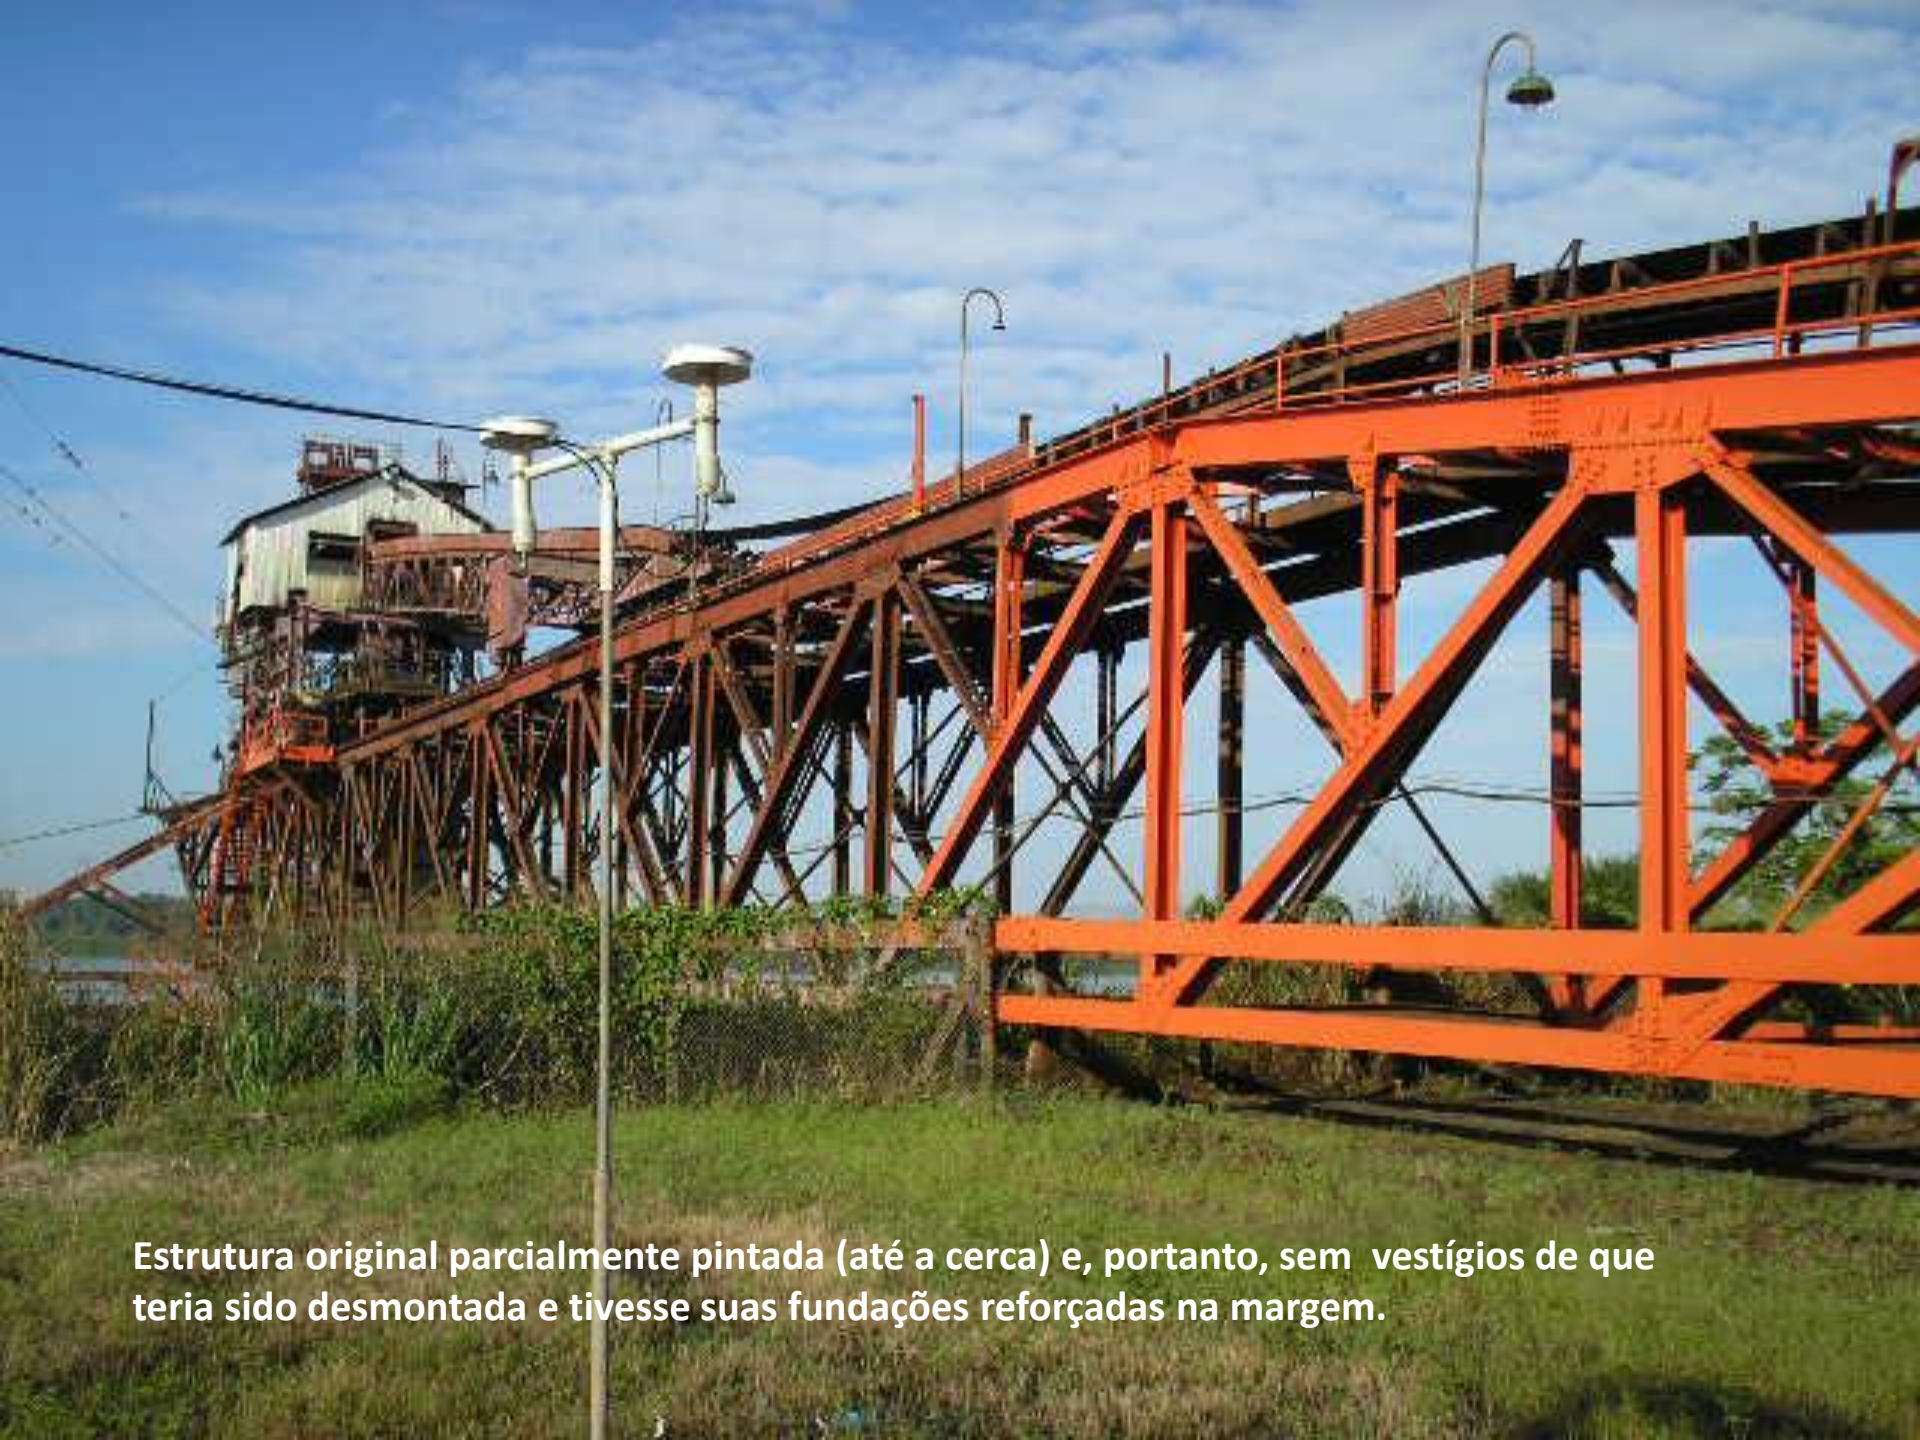
Estrutura central original parcialmente pintada (até a cerca), com uma nova escada já instalada na extremidade oposta, sobre o flutuador original, ainda não pintado.

Obs.: Como podemos notar, a estrutura central já encontrava-se em processo de pintura, antes mesmo da desmontagem do carregador de navio e do píer flutuante originais.

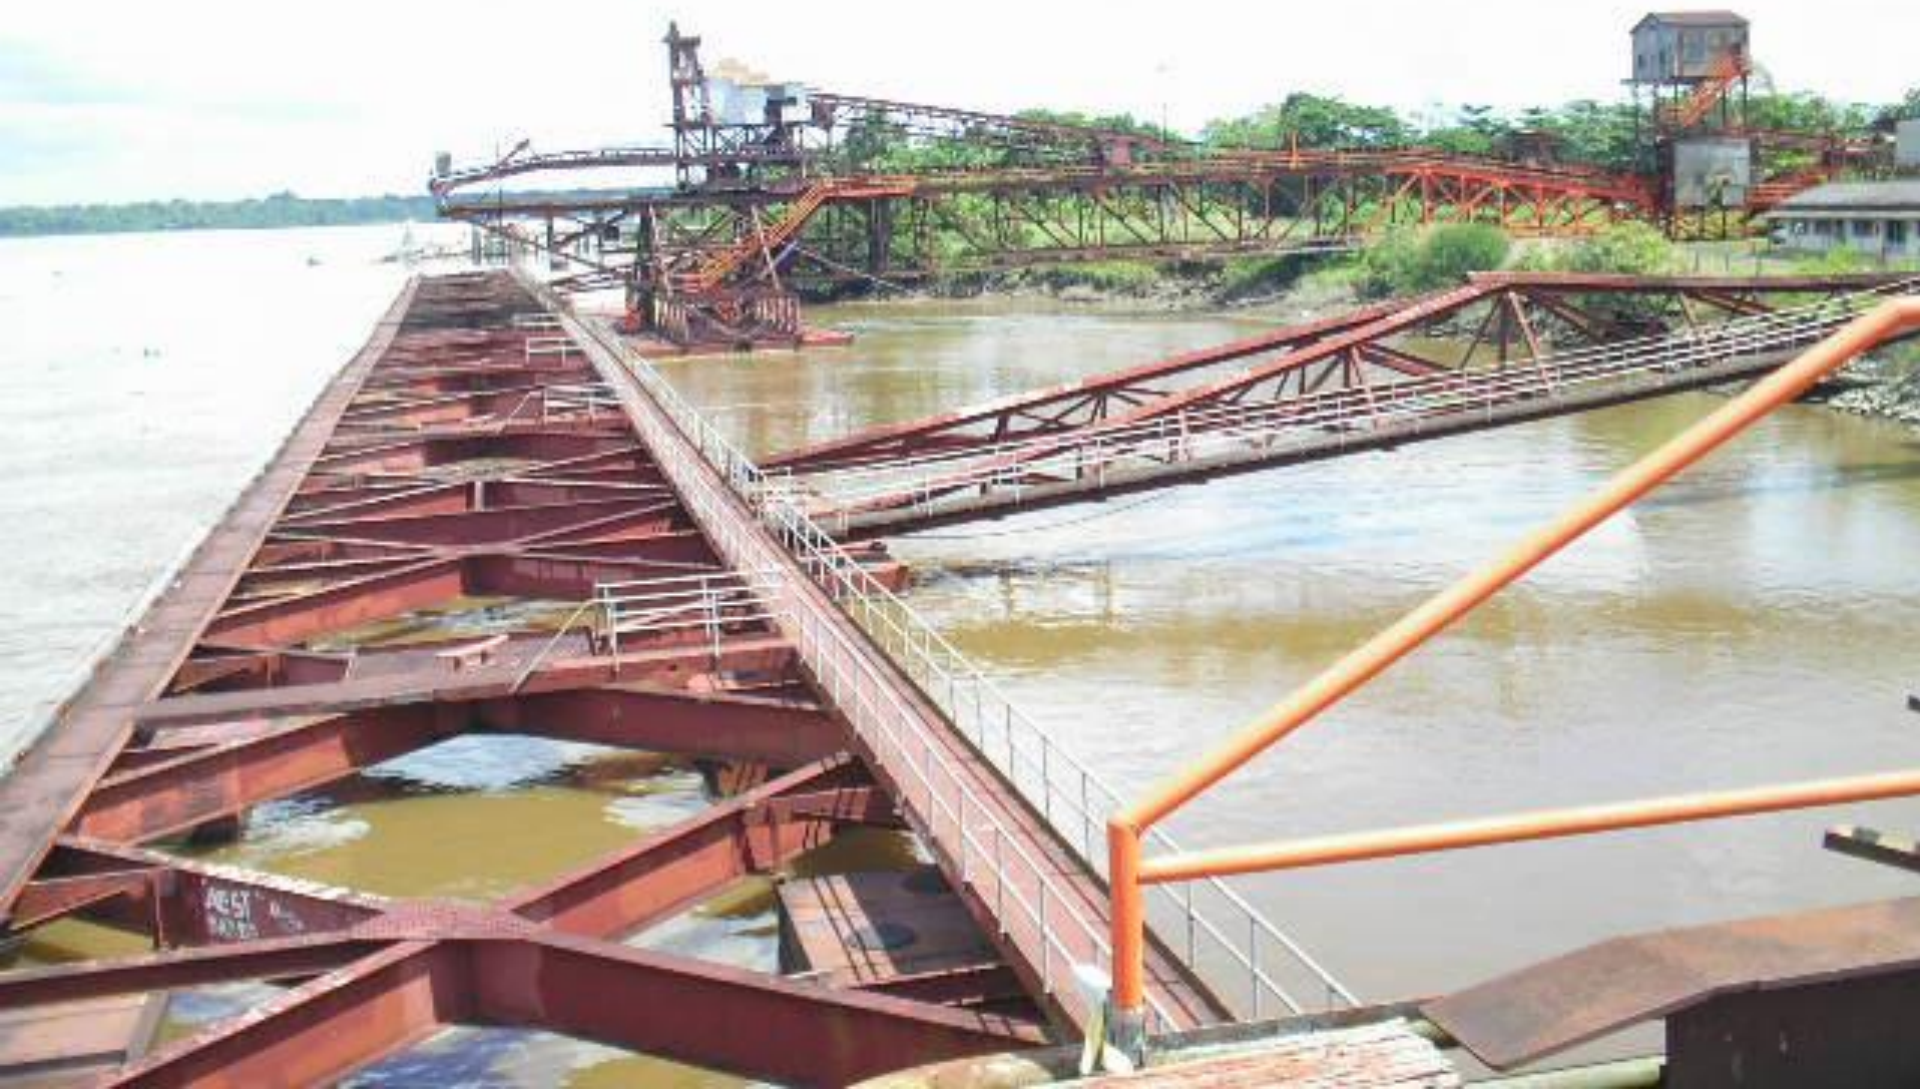
Nova estrutura flutuante antes da montagem, com os braços antigos fixados nas respectivas rótulas, apoiados em flutuadores na outra extremidade.

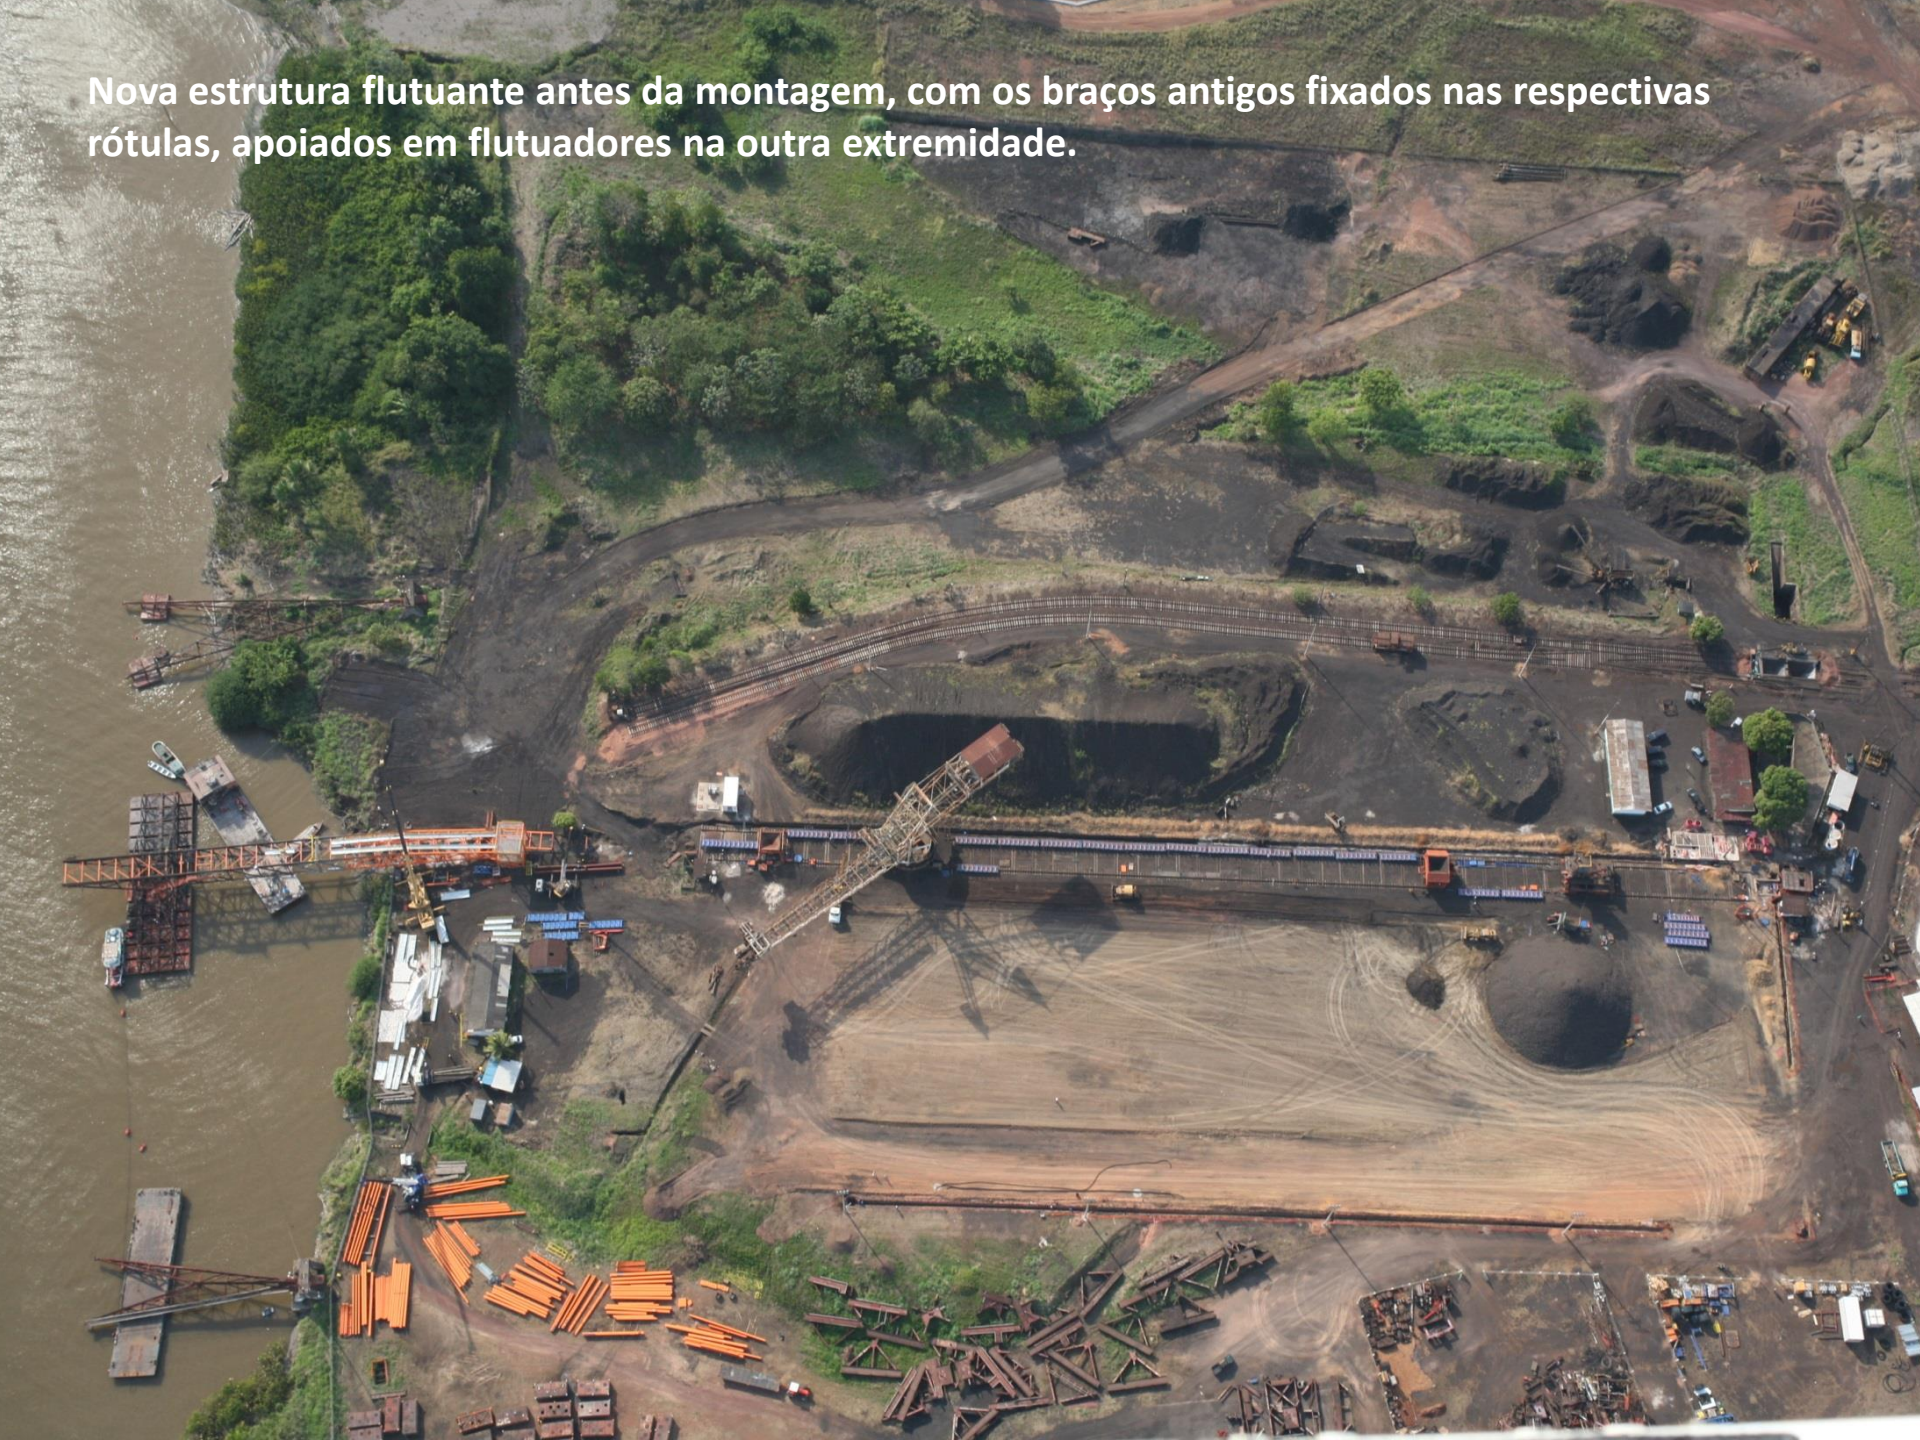
Nova estrutura flutuante parcialmente montada, com os braços antigos fixados nas respectivas rótulas, apoiados em flutuadores na outra extremidade.
