Apresentação da Empresa

PROJETO ORIGINAL ICOMI

Acidente de 28 de Março de 2013

ANÁLISE DO LAUDO DA CPAP / IAFN

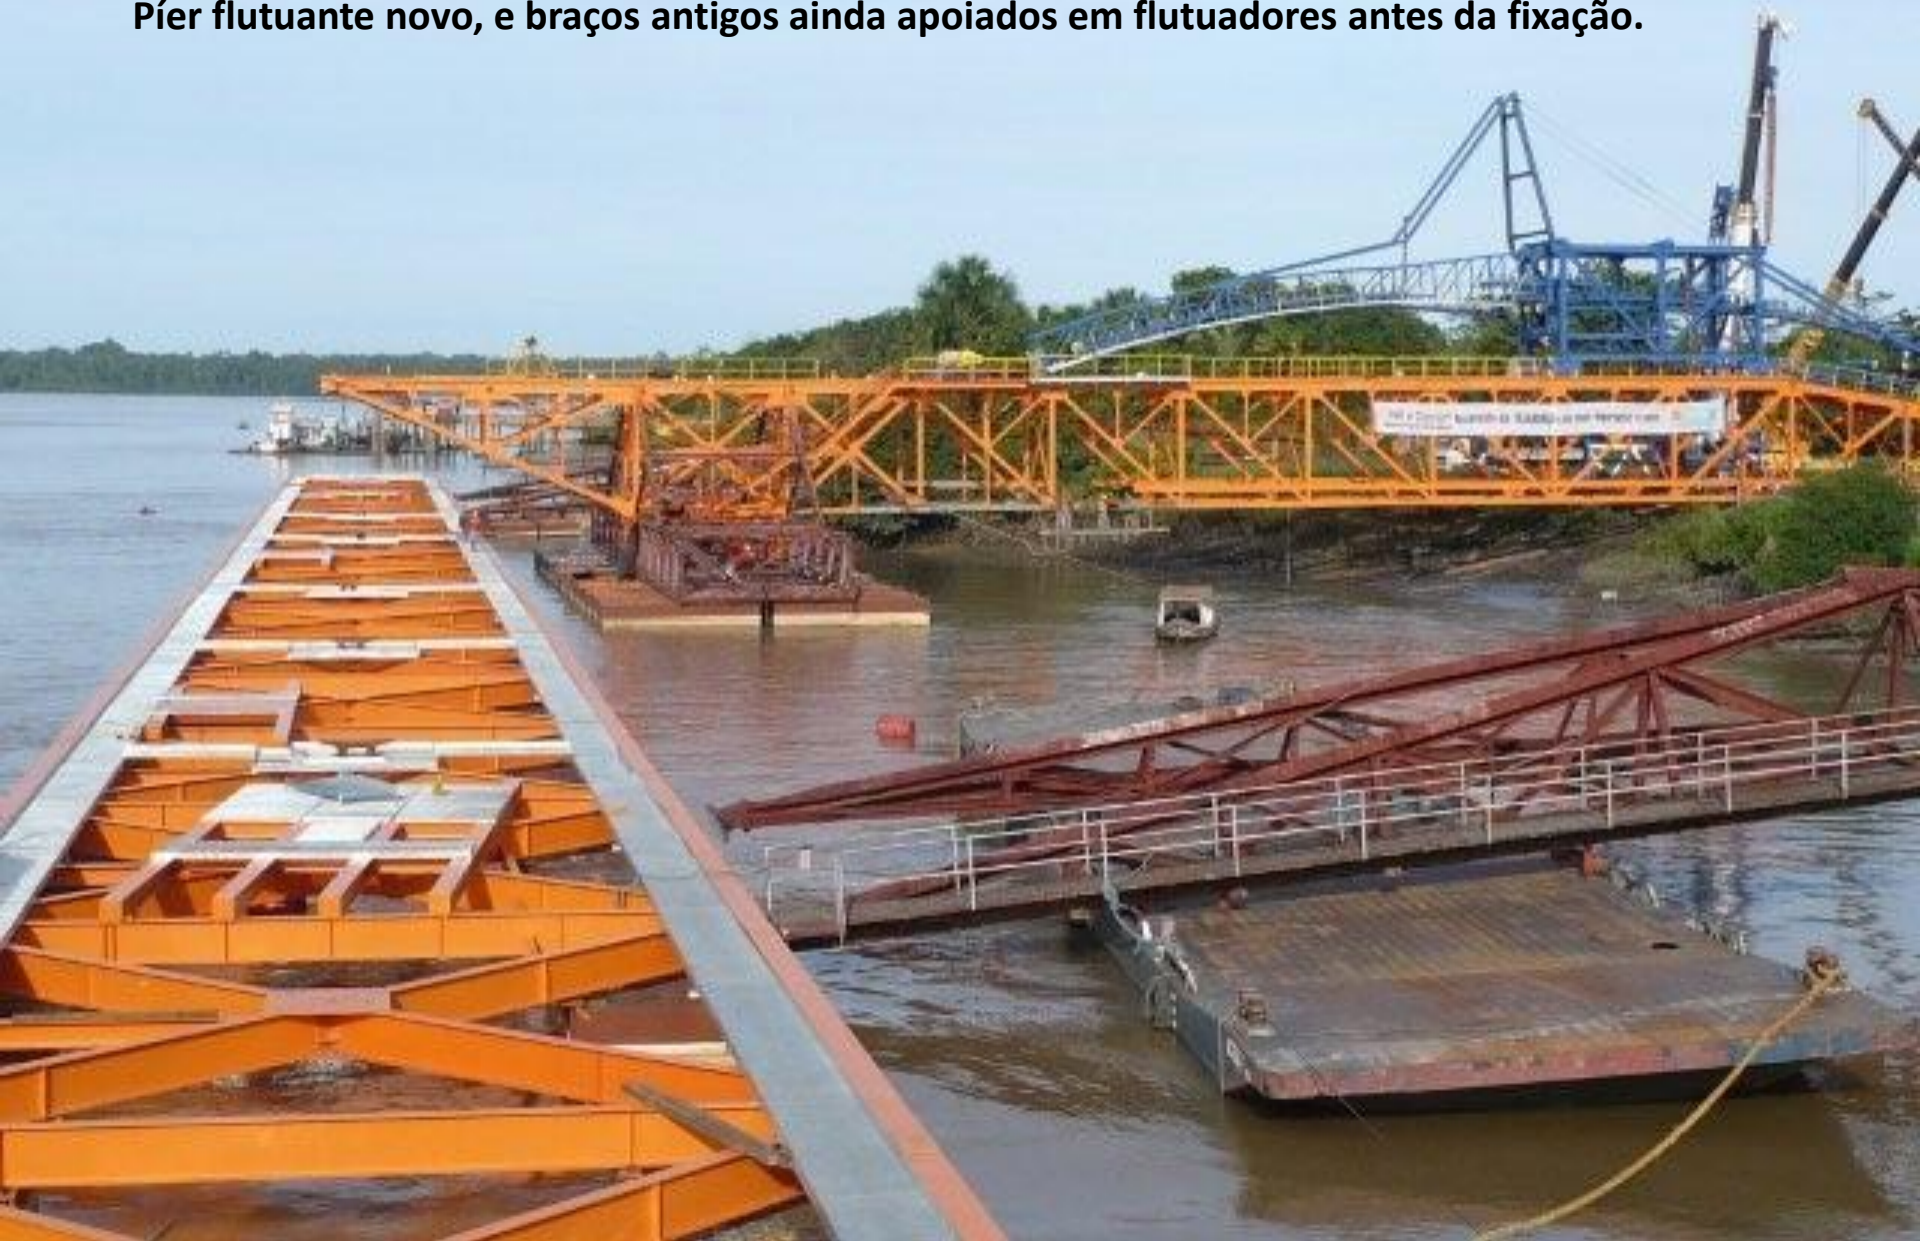
Pier flutuante novo, e braços antigos ainda apoiados em flutuadores antes da fixação.

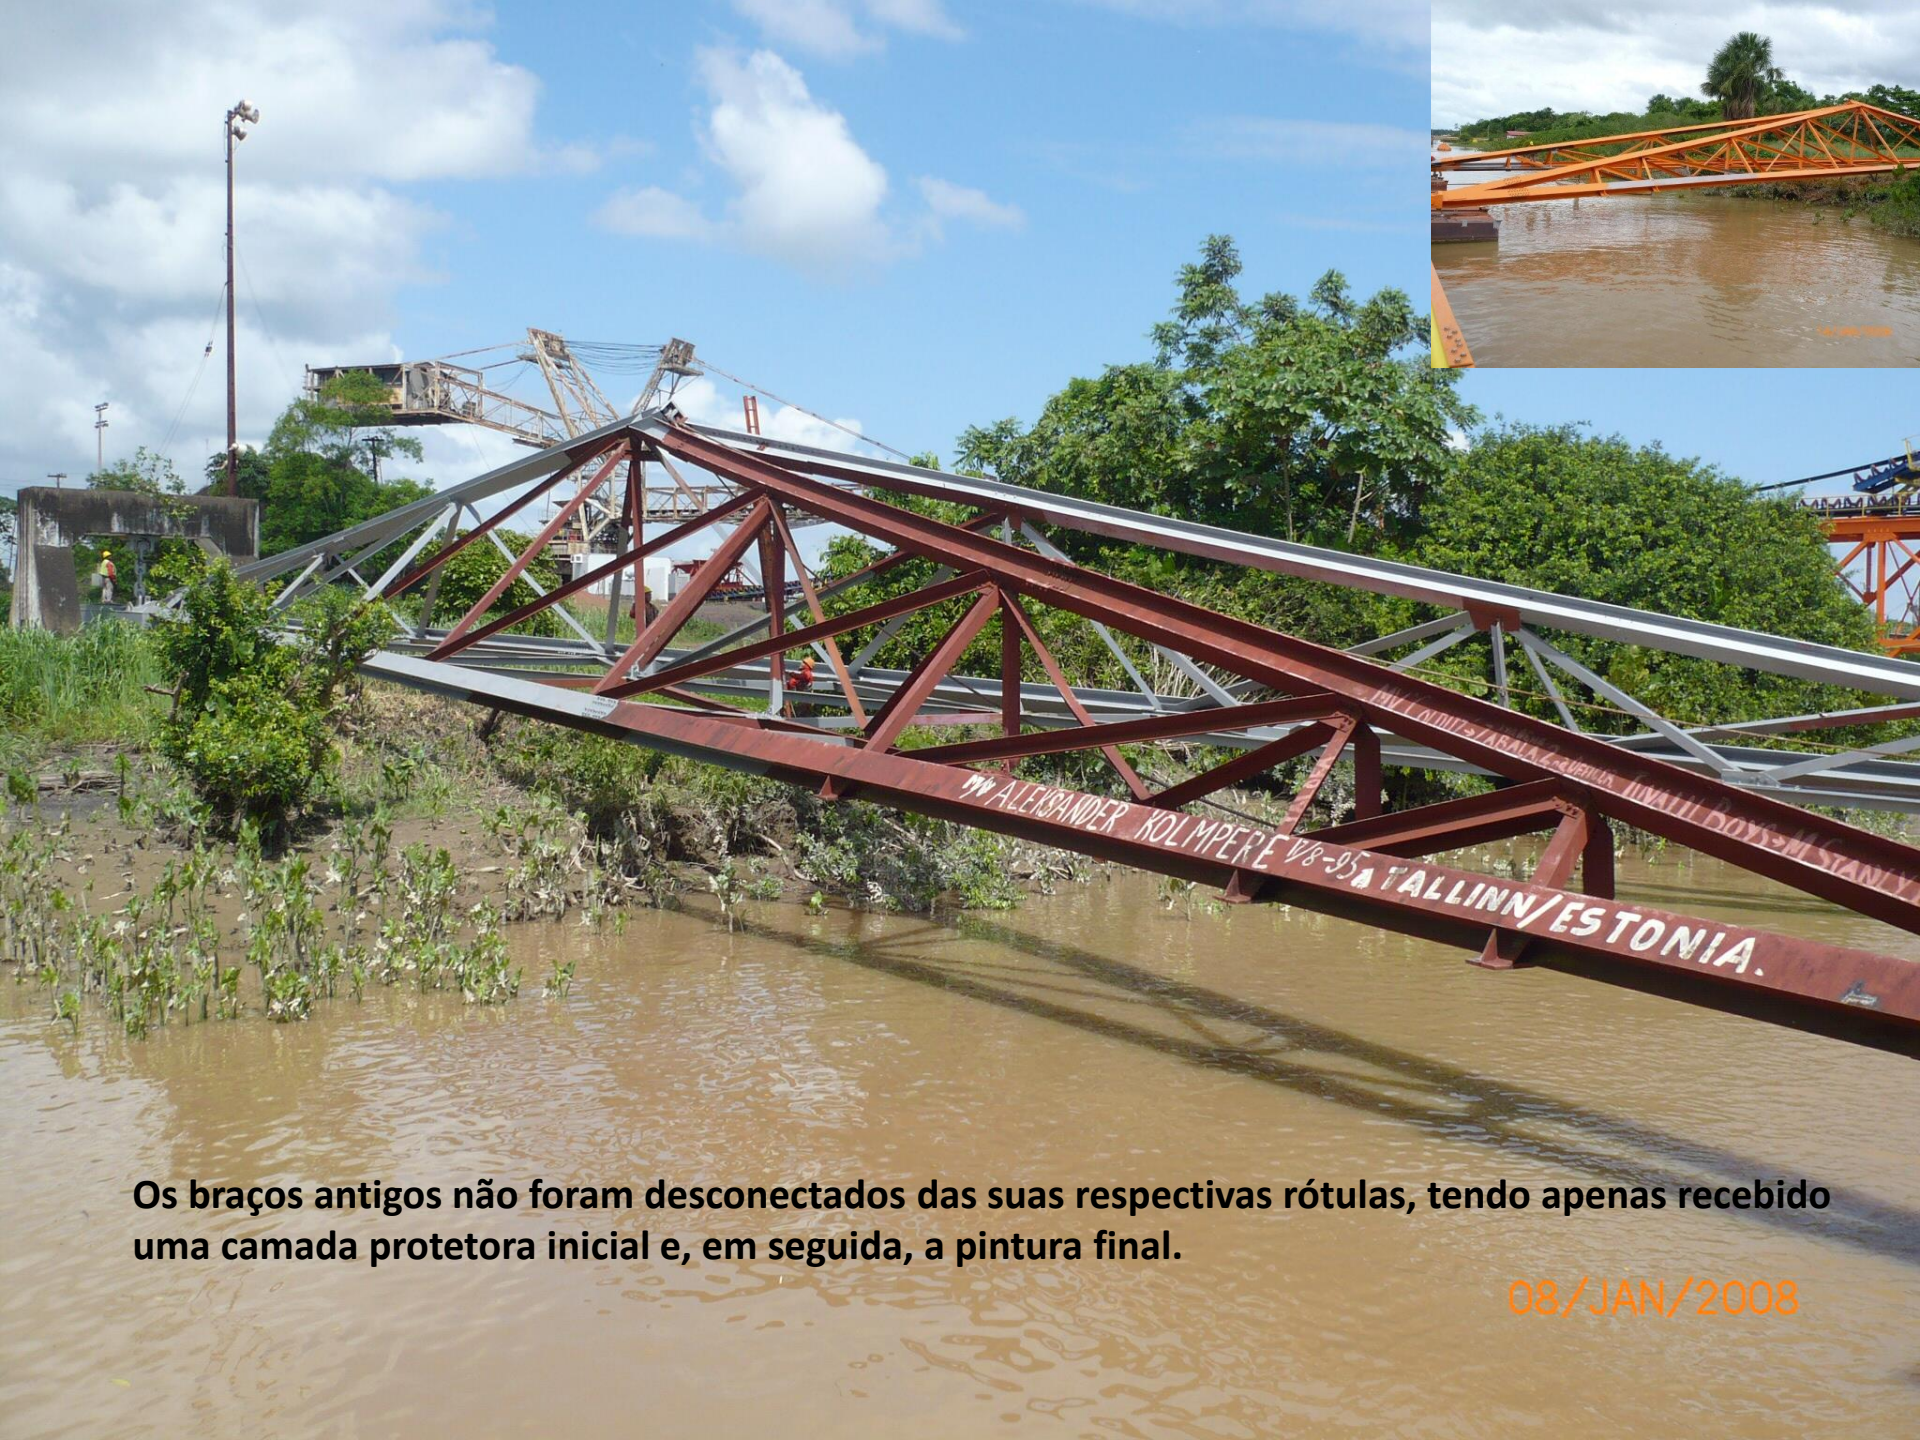
Os braços antigos não foram desconectados das suas respectivas rótulas, tendo apenas recebido uma camada protetora inicial e, em seguida, a pintura final.

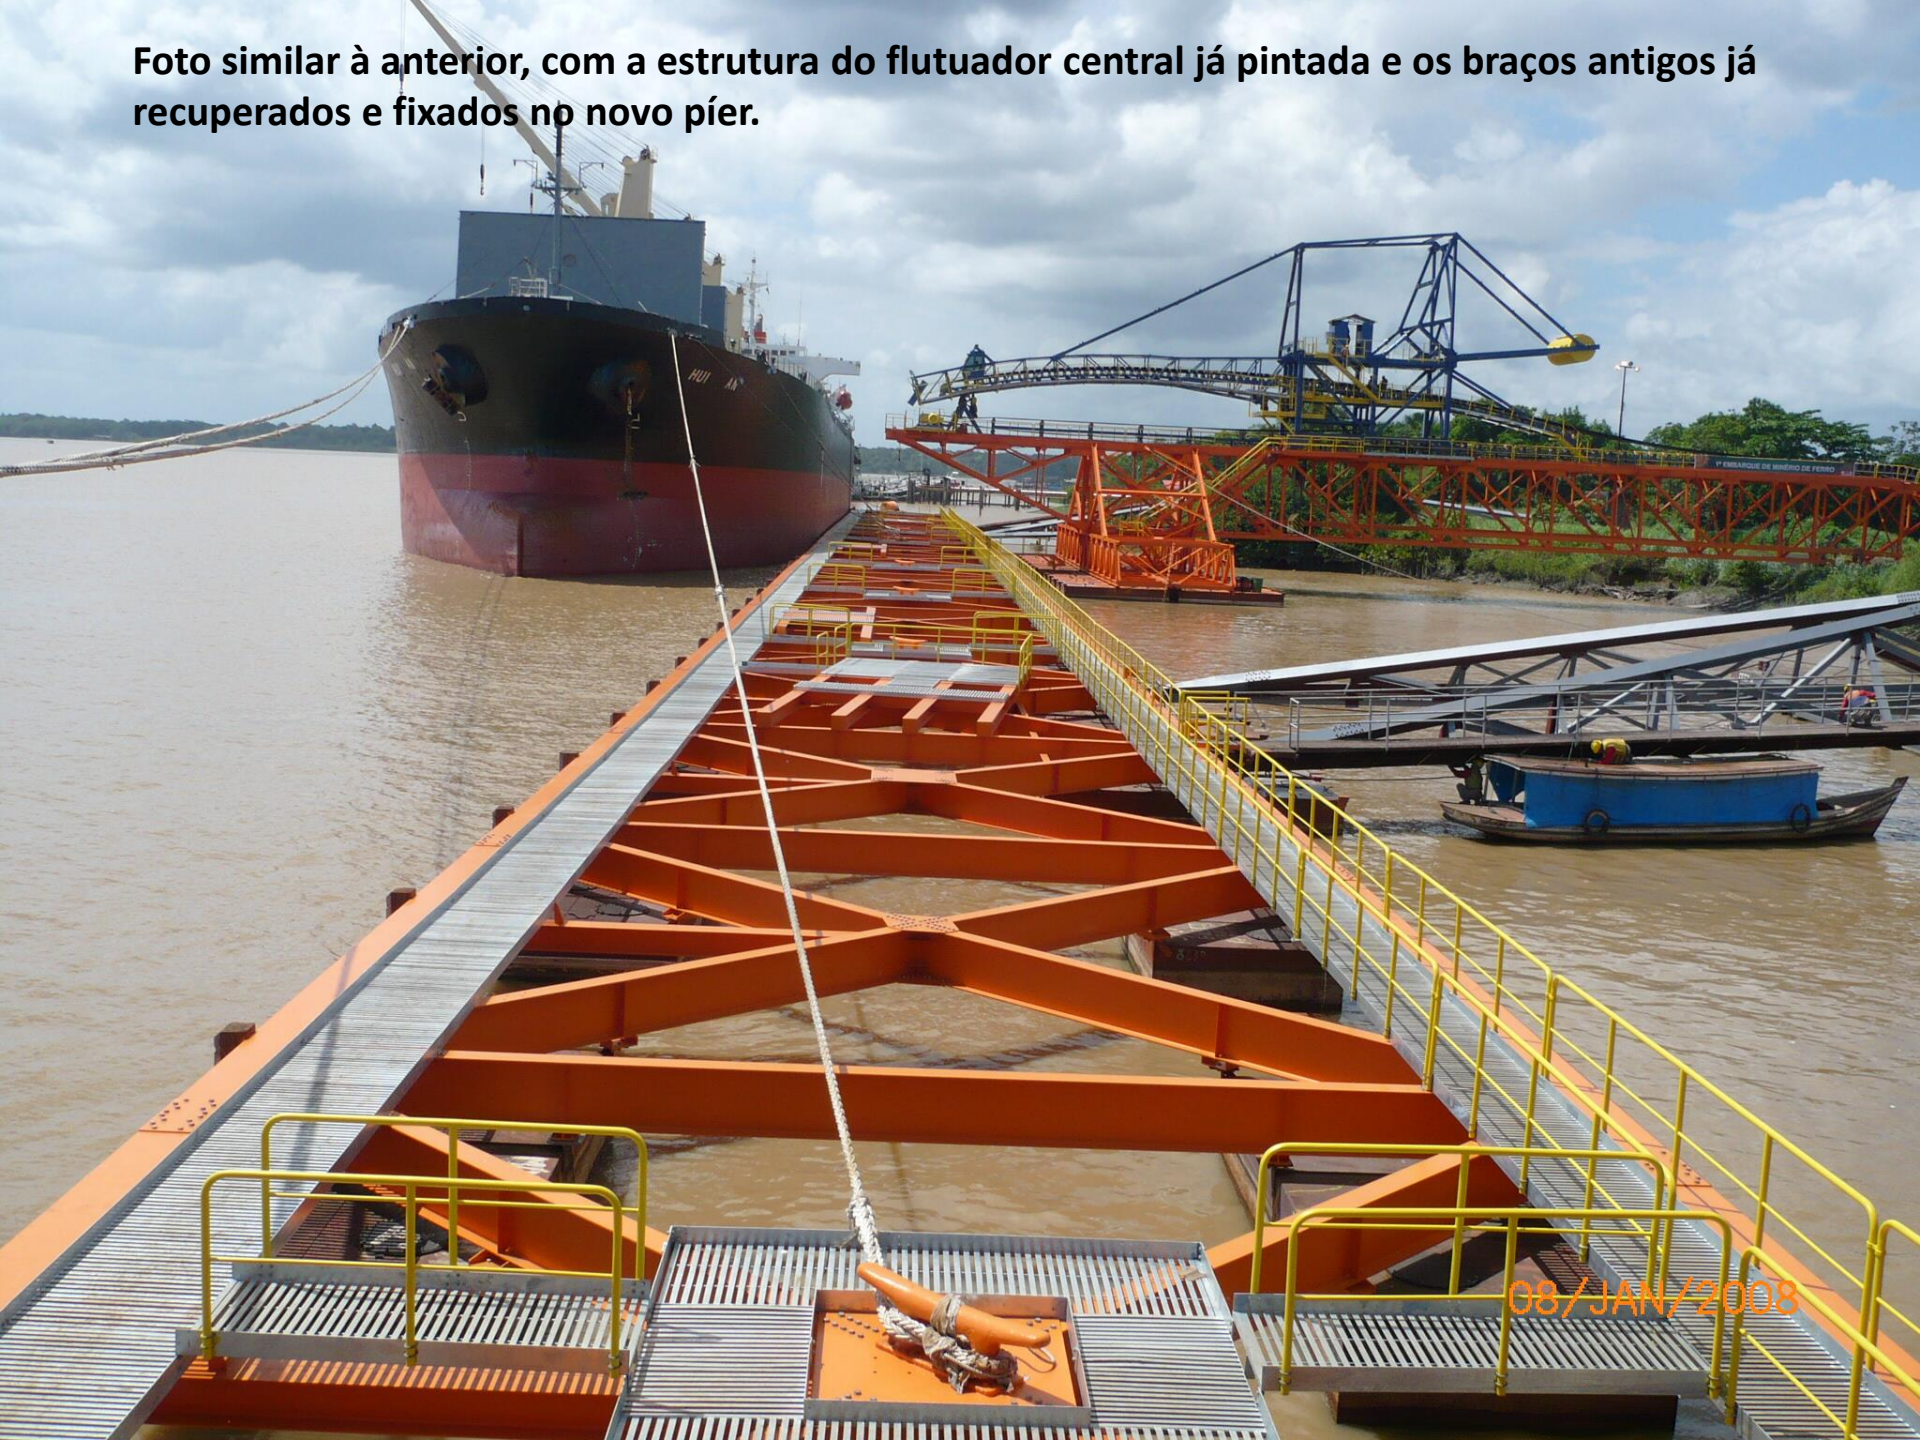
08/JAN/2008

Foto similar à anterior, com a estrutura do flutuador central já pintada e os braços antigos já recuperados e fixados no novo píer.

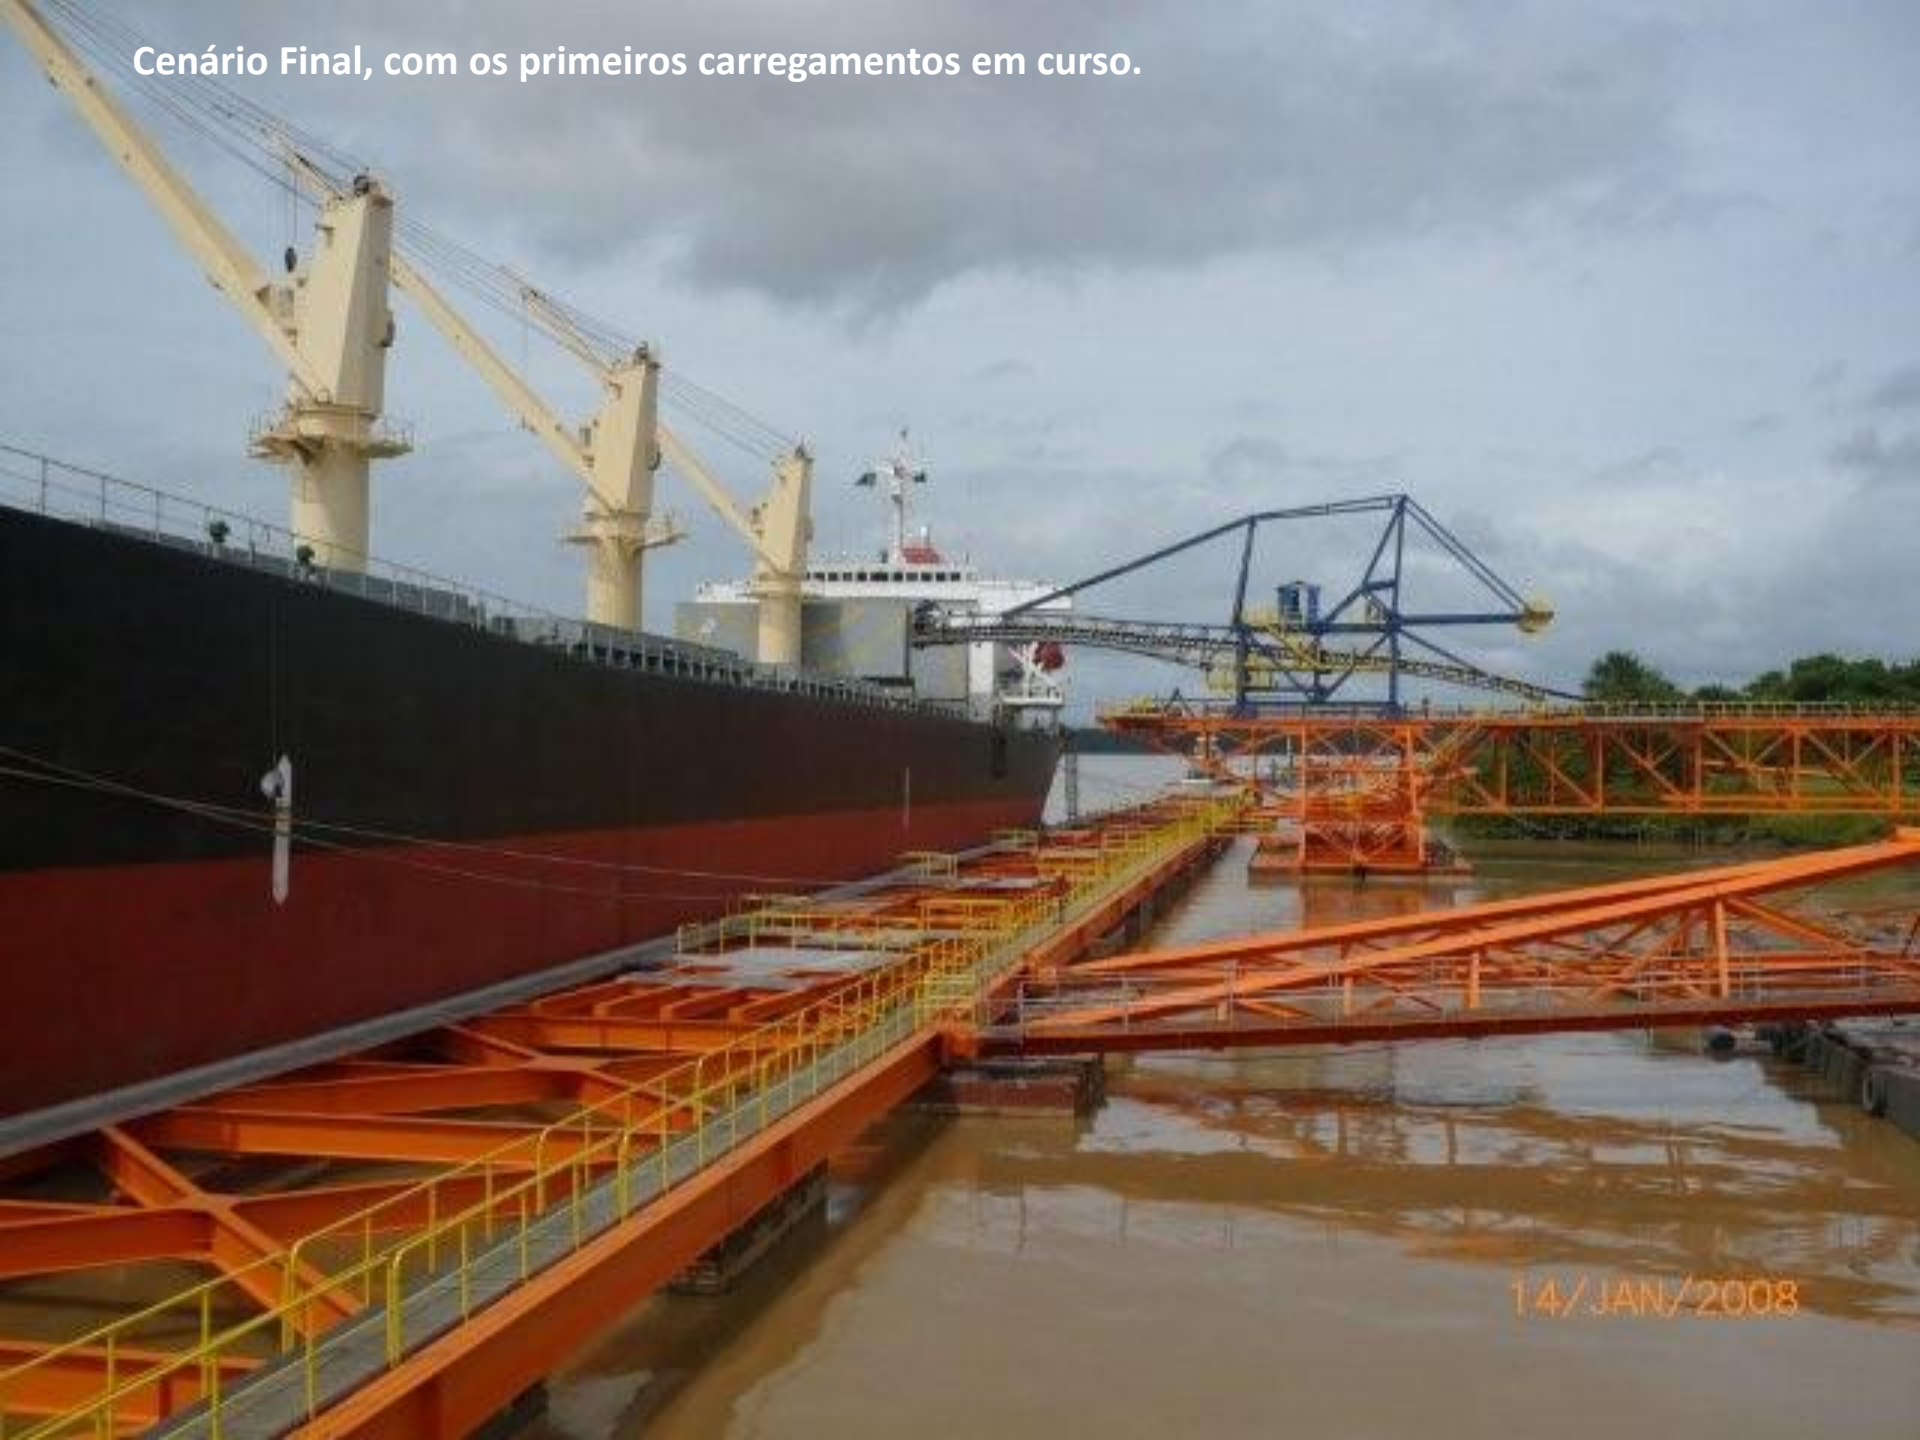
Cenário Final, com os primeiros carregamentos em curso.
