GOVERNO DO ESTADO DO AMAPÁ  
POLÍCIA TÉCNICO-CIENTÍFICA  
DEPARTAMENTO DE CRIMINALÍSTICA  
SECCIONAL SANTANA

**LAUDO Nº 440/2013 – POLITEC/STN**

**EXAME PERICIAL DE CORPO DE DELITO**  
**LAUDO DE EXAME PERICIAL**

**I - HISTÓRICO:** Atendendo a solicitação da autoridade policial, contida nos ofícios epigrafados, os signatários passaram a lavrar o presente laudo pericial respectivo aos exames realizados no dia 28 de março de 2013, às 13h45min, no porto da empresa Anglo American, situado na margem esquerda do rio amazonas, ao lado do porto municipal, no município de Santana, Estado do Amapá.

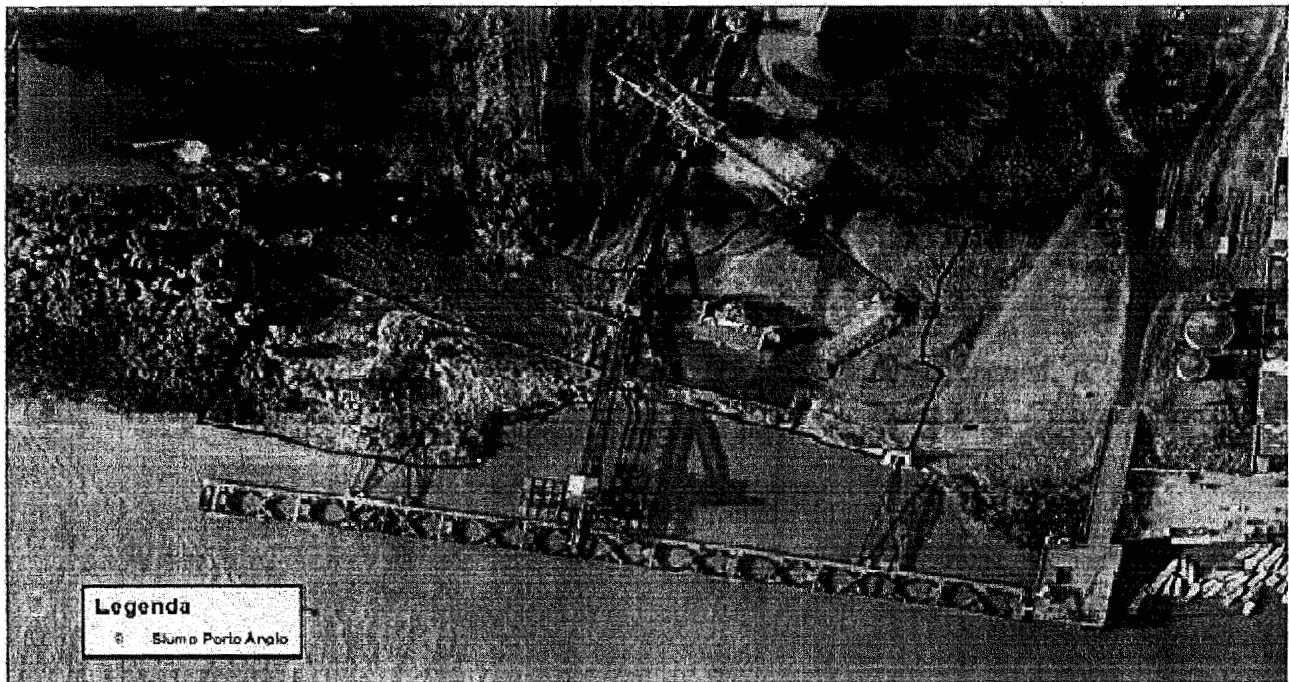
imagem 01

- Ruptura do solo com aproximadamente 202m (duzentos e dois metros) de comprimento por 80,00m (oitenta metros) de extensão, sendo observadas fendas ou fissuras no solo adjacente.

- A ruptura do solo ocorreu em uma extensão de aproximadamente 202m (duzentos e dois metros) de comprimento por 80m (oitenta metros). A profundidade da base do arco de ruptura não foi observada, visto que grande parte desta ocorre recoberta por entulho ou submersa.

**Solo situado na margem esquerda do rio amazonas, em uma extensão de aproximadamente 202 metros por 80 metros. Vide imagem 01**

**Imagens 01 e 02:** Mostra a extensão do terreno desmoronado do porto de embarque de minérios.

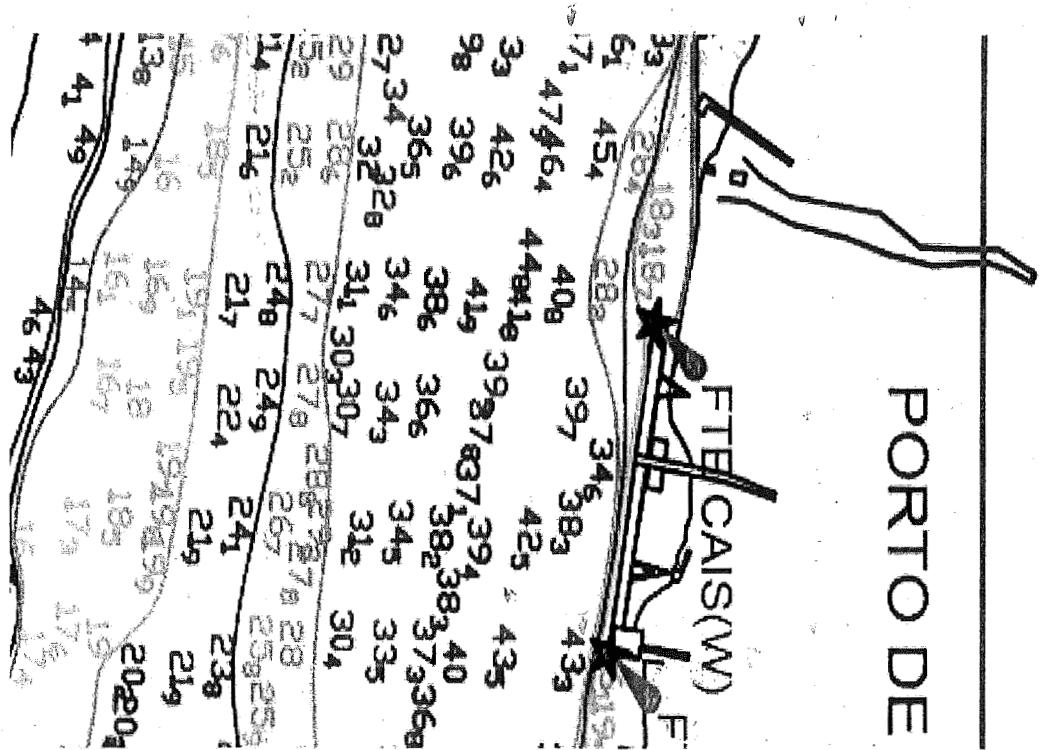
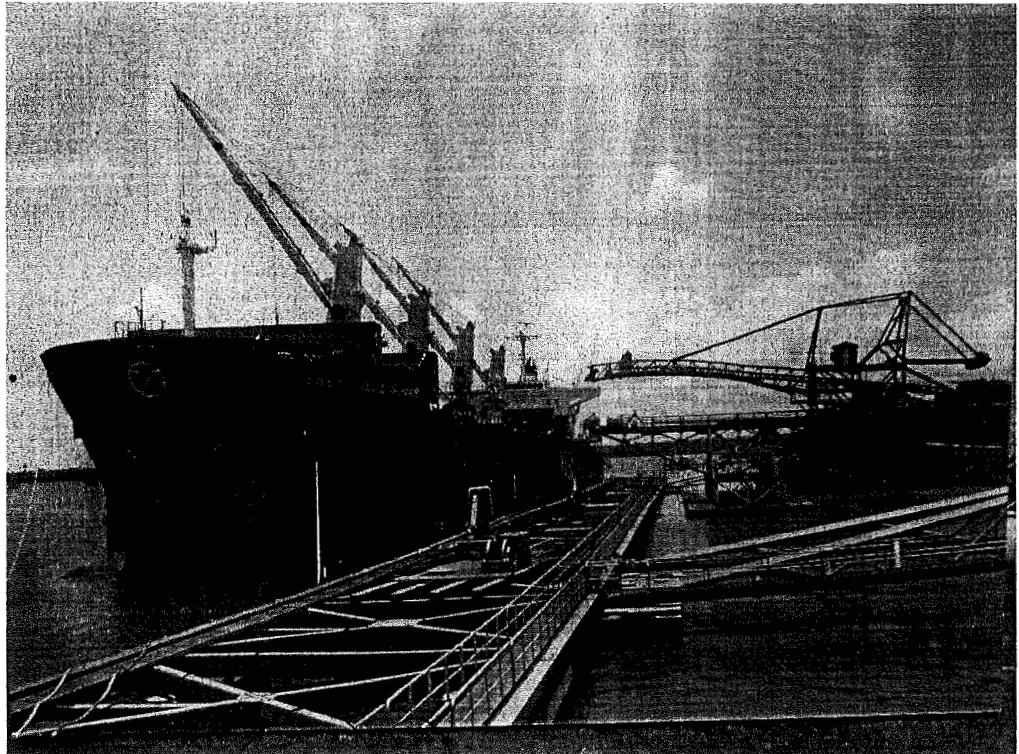
Tratava-se de um terminal portuário de embarque de minérios da empresa Anglo American, localizado geograficamente nas coordenadas 0°3'24.10"Sul / 51°10'55.18"Oeste, ocupando a margem esquerda do rio amazonas, com profundidade média variando entre 37,00m (trinta e sete metros) a 40,00m (quarenta metros) de profundidade nas proximidades do cais flutuante.

**Imagens 03 e 04:** Mostra a medição da profundidade do rio amazonas adjacente ao terminal de embarque de minérios e a estrutura do porto precedente ao acidente.

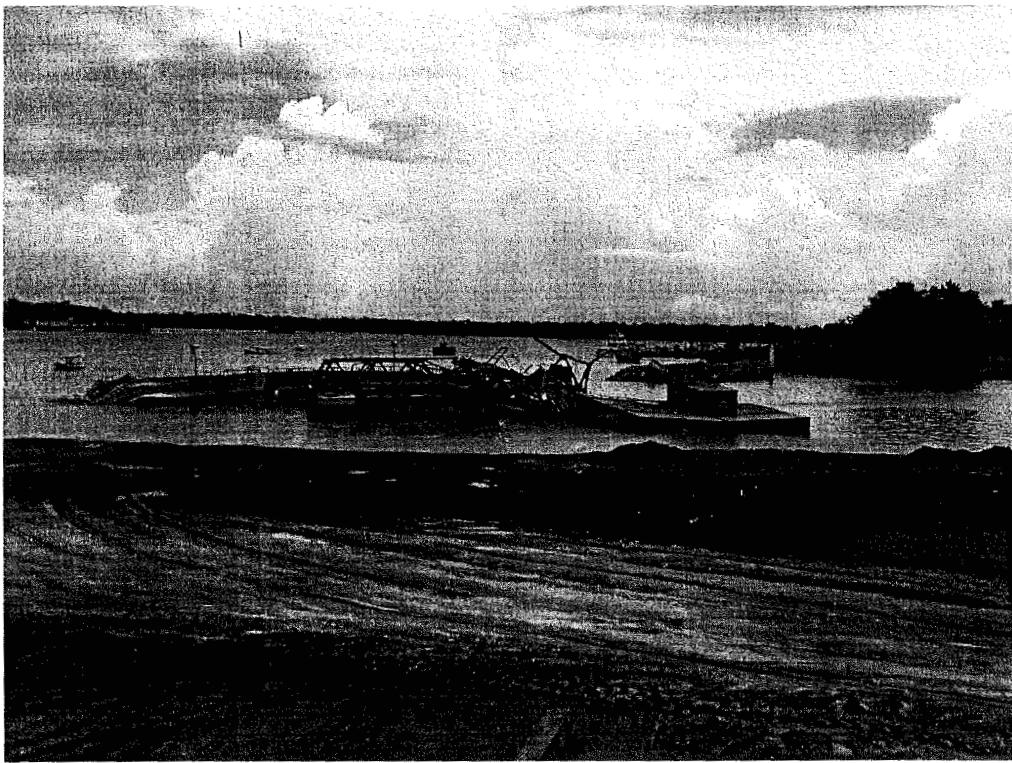
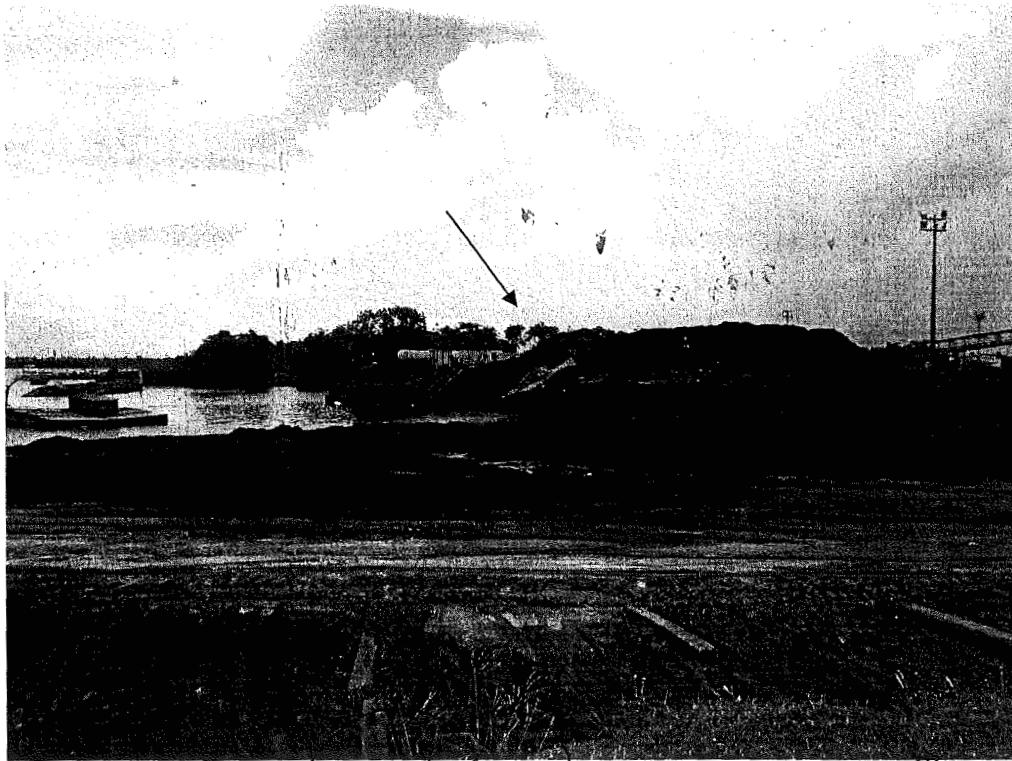
- Cais flutuante confeccionado em estrutura metálica parcialmente submerso com sua estrutura deformada e diversos materiais retorcidos cominando em perda total.

- Marcas de pneus impressas no solo, encontrados no trecho em estudo, indicavam tráfego de veículos de grande porte naquela região.

- O peso dos depósitos de minérios, equipamentos e tráfego de veículo pesados na margem do porto geraram uma sobrecarga, causando a ruptura ou deslizamento do solo. O trabalho dos maquinários utilizados no transporte de minérios e operações de embarque sobre o talude pode ter contribuído, ao gerar vibrações no terreno. Não foram encontrados documentos ou registros de estudos prévios do solo como testes de sondagens e pesquisas geológicas da área, que possibilitasse a movimentação e tráfego de cargas elevadas com segurança na margem do terminal portuário em questão.

**Imagens 05 e 06:** Ilustra a estrutura do porto parcialmente submersa, marcas de pneus na margem do rio, evidenciando tráfego de veículo nesta região e bem como, depósitos de minérios encontrados próximos da margem do rio amazonas.

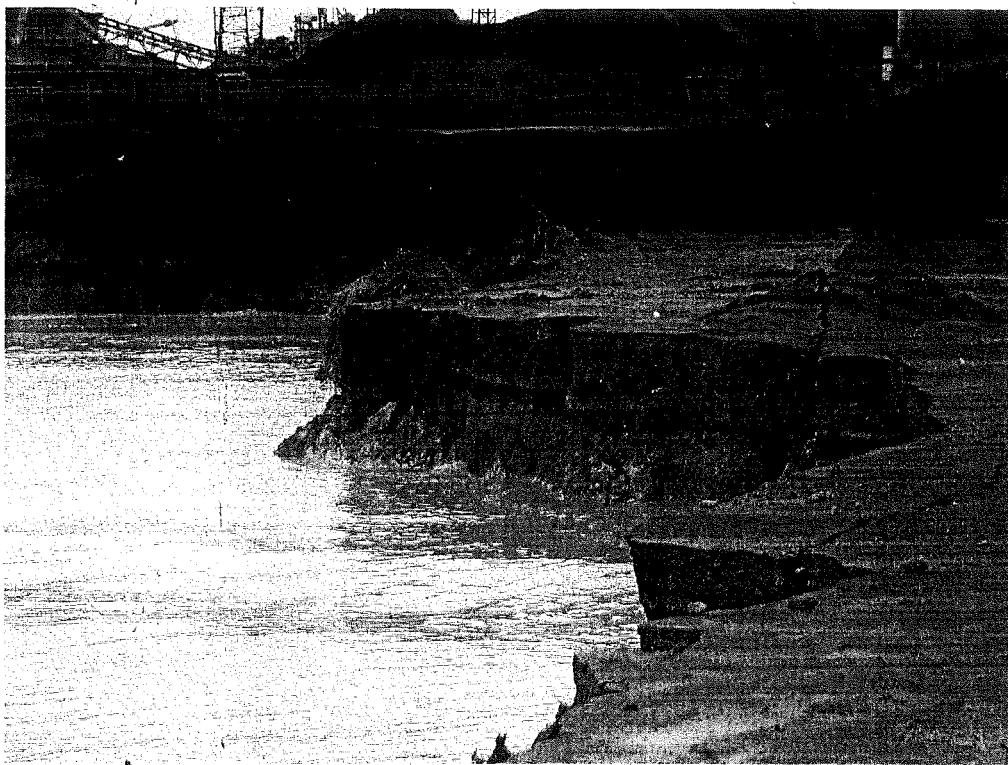
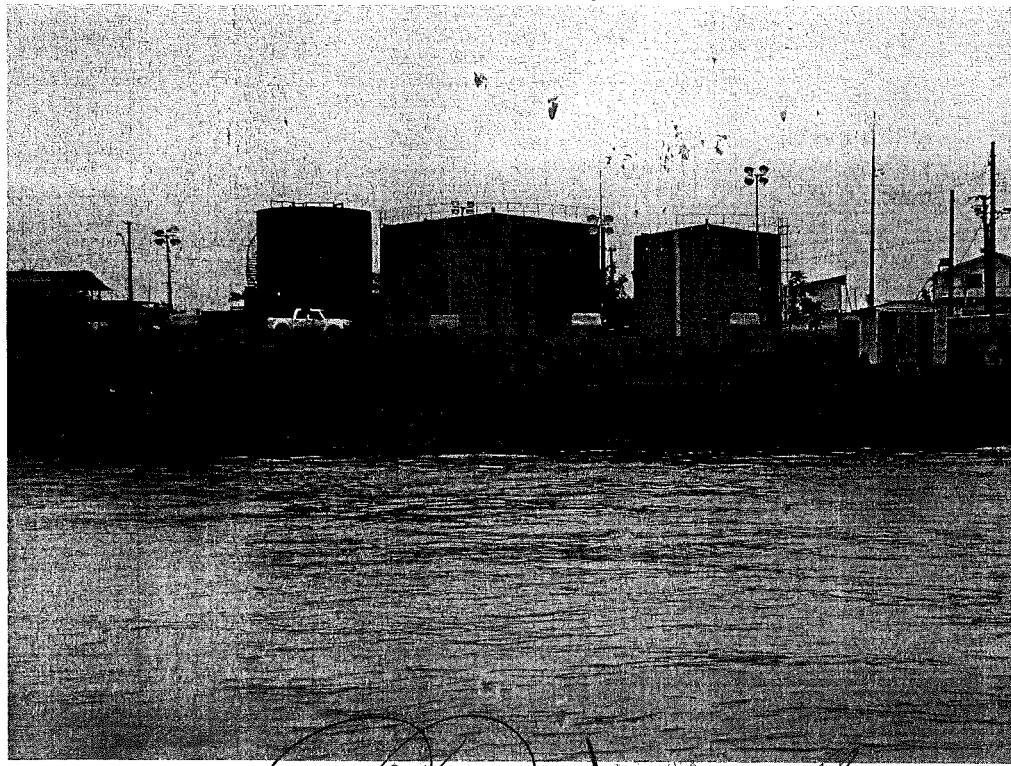
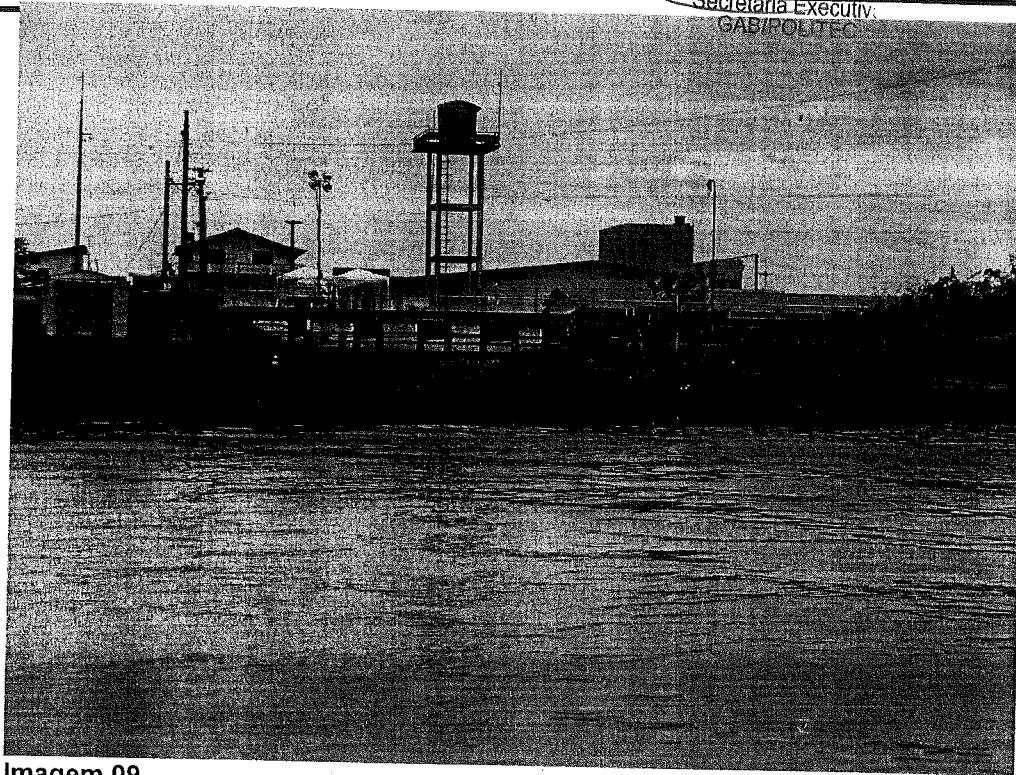
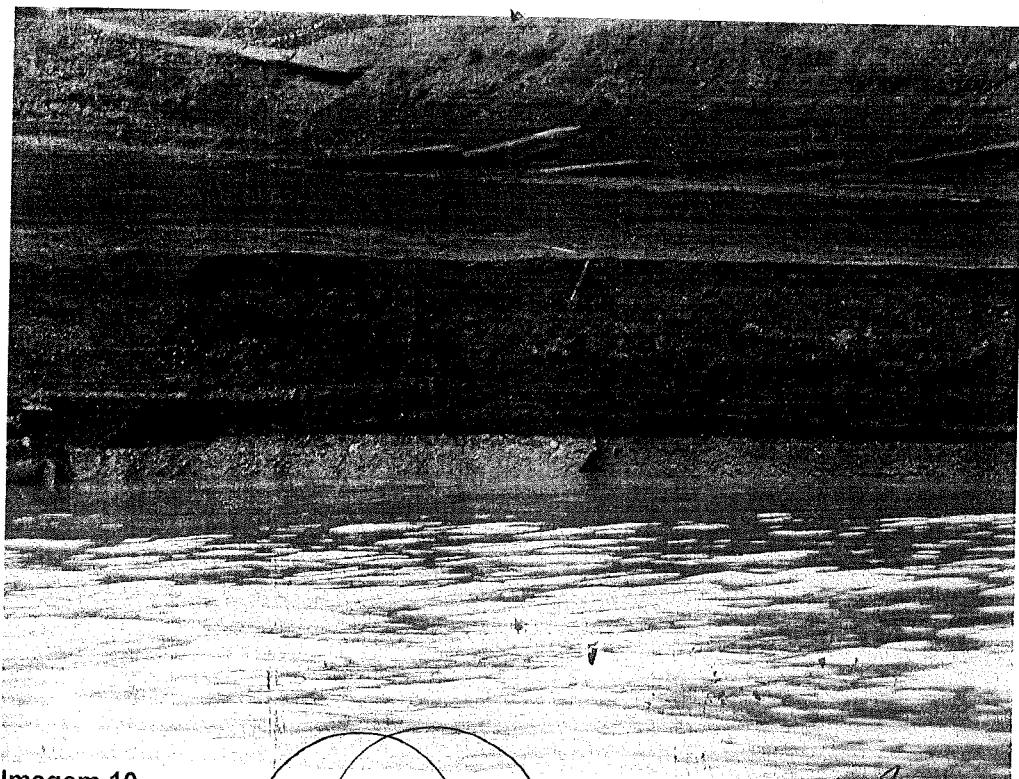
- A ruptura do solo permitia a visualização das camadas de solo, sendo evidenciada a cobertura do solo natural por uma camada de minérios, atribuindo sobrecarga das camadas inferiores.

- Fendas ou rachaduras no solo que se estendiam paralelamente ao curso do rio, distando cerca de doze metros da margem, indicavam a instabilidade e insegurança da área periciada.

- Com a exposição das camadas de solo, situadas na margem portuária, o processo de intemperismo produzido pela ação das águas, provoca um enfraquecimento gradual do solo pela remoção dos elementos solúveis constituintes nos próprios minerais e pela dissolução dos elementos com função de cimentação em solos. Em alguns casos este enfraquecimento causa a diminuição dos parâmetros de resistência do solo, como: ângulo de atrito e coesão.

**Imagens 07 a 10:** Mostram uma camada de minérios assentado sobre a camada de solo natural e linhas ou fendas de rupturas na área periciada.

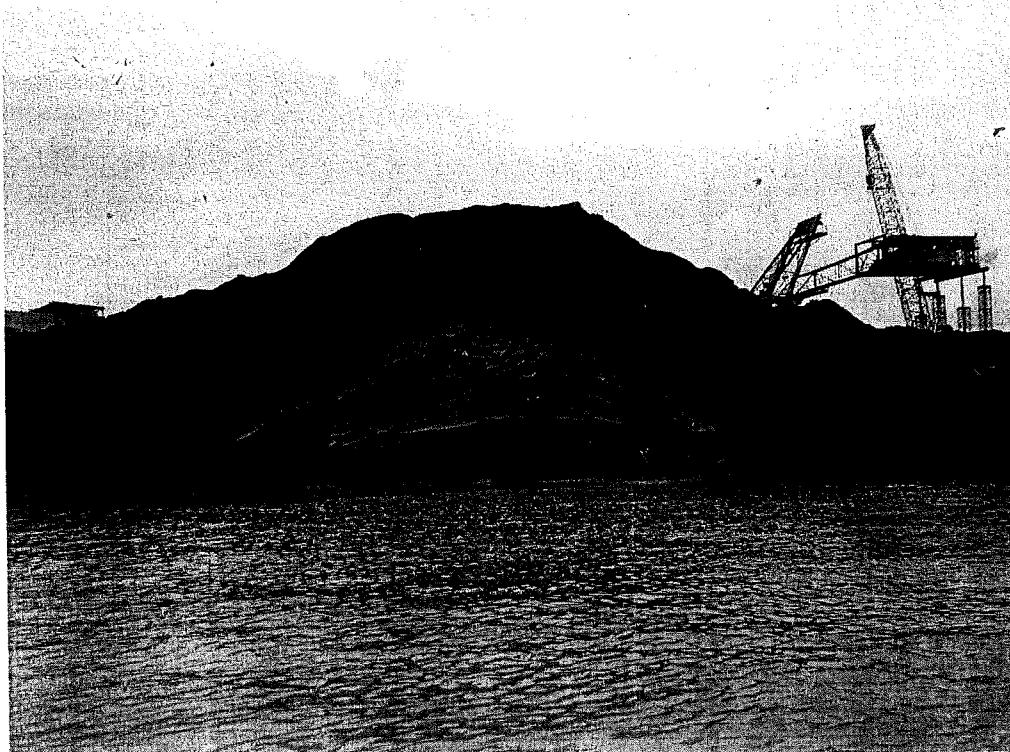
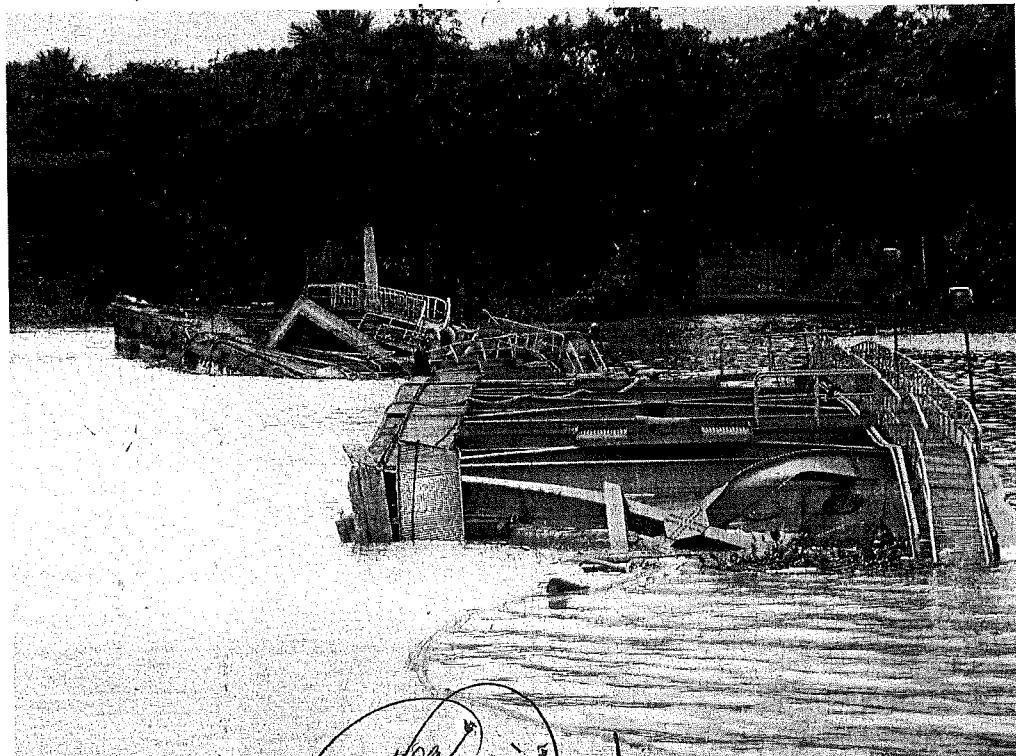
- A Corda utilizada na ancoragem de navios de grande porte encontrava-se rompida, flutuando sobre o leito do rio em análise.
- No momento dos exames, observou-se que parte dos minérios despejava-se sobre o rio, sendo que estes ultrapassavam os limites do pátio de estocagem, visto que o depósito mineral excedia os limites demarcados pela cerca metálica do pátio de estocagem.

**Imagens 11 e 12:** Mostram depósitos de minérios localizados próximos da margem do rio e a estrutura do píer flutuante parcialmente submerso.
