Ofício nº 066/2013-PR/CPRM

Assunto: **Relatório de Vistoria ao Porto da Anglo Ferrous – Santana/AP**
Referência: **Ofício nº 019/2013/CEXAMAPA/Pres.**

VISTORIA AO PORTO DA ANGLO FERROUS SANTANA - AP

LAUDO DE VISTORIA TÉCNICA DO PORTO DO CHIBATÃO
MANAUS - AM

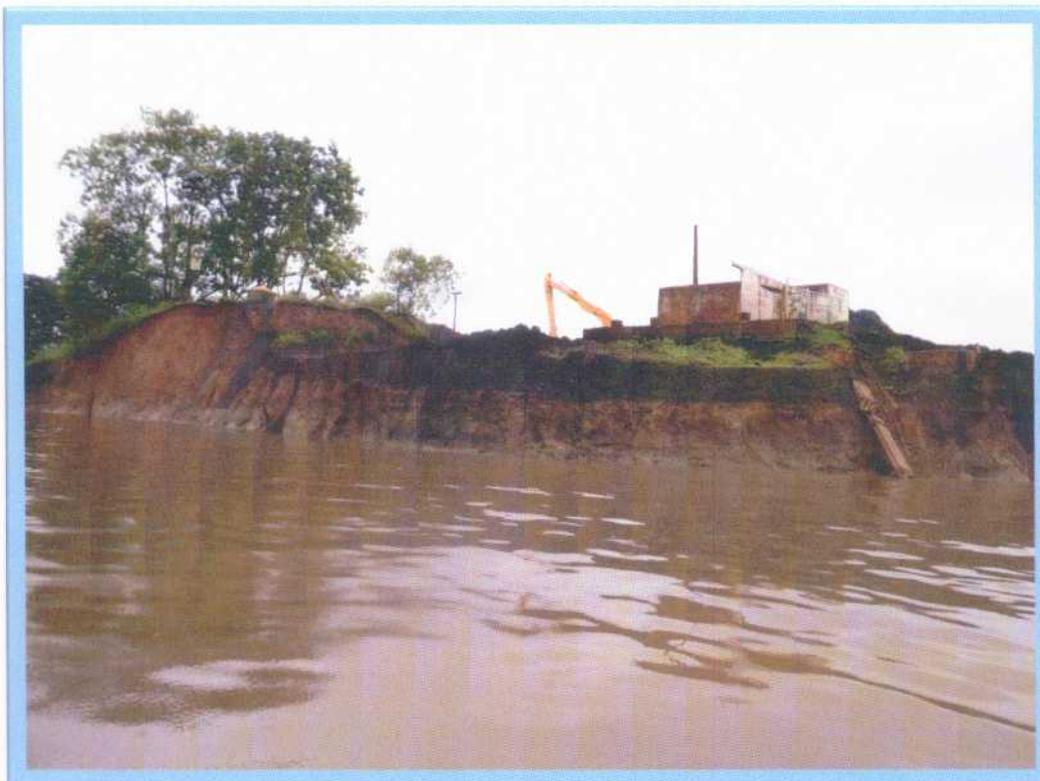
A área do porto é formada por um aterro compactado, composto por camadas de solo avermelhado, argilas cinza e branca, laterita ferruginosa de granulação grossa e minério de manganês. A espessura aparente do aterro é de 10m e recobre uma camada de argila maciça de cor cinza clara e correlacionada à sedimentação recente do rio Amazonas. Porém, em mapas geológicos de maior escala o local é caracterizado como domínio da Formação Barreiras, composta de argilitos, siltitos e arenitos finos. Figuras 03, 04 e 05.

Figura 04: Exposição do aterro na área do deslizamento. Notar as camadas alternadas de solo, laterita, minério e argilas cinza claro na base.

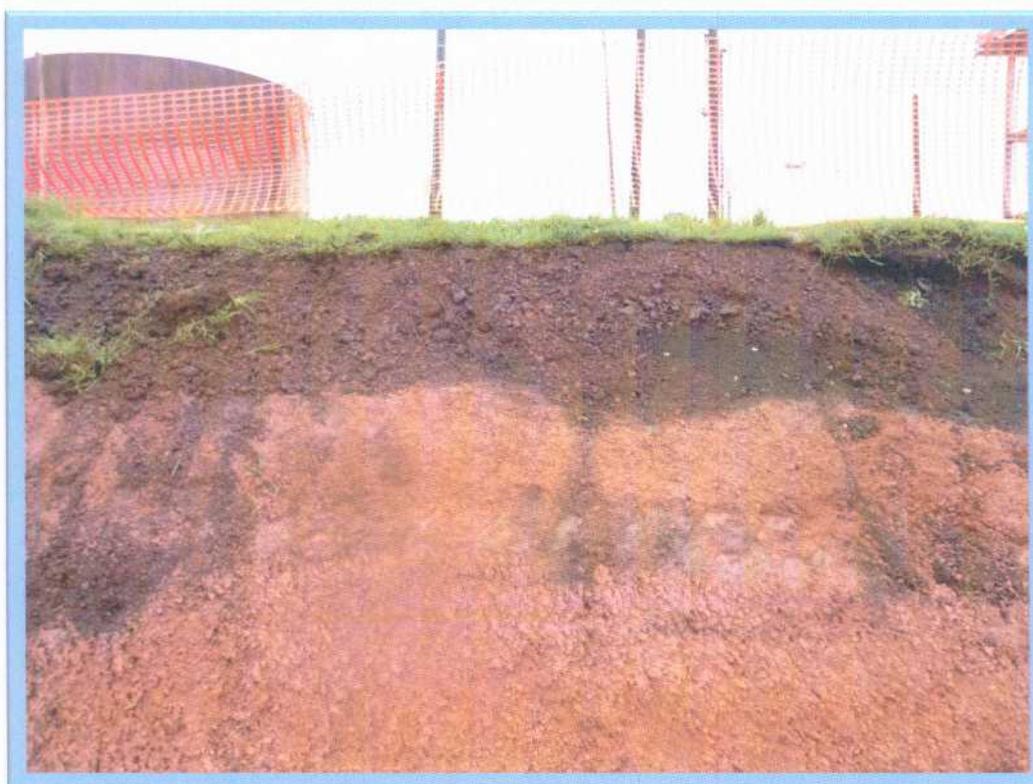
Figura 05: Aterro com camada de minério de manganês no topo e laterita na base.

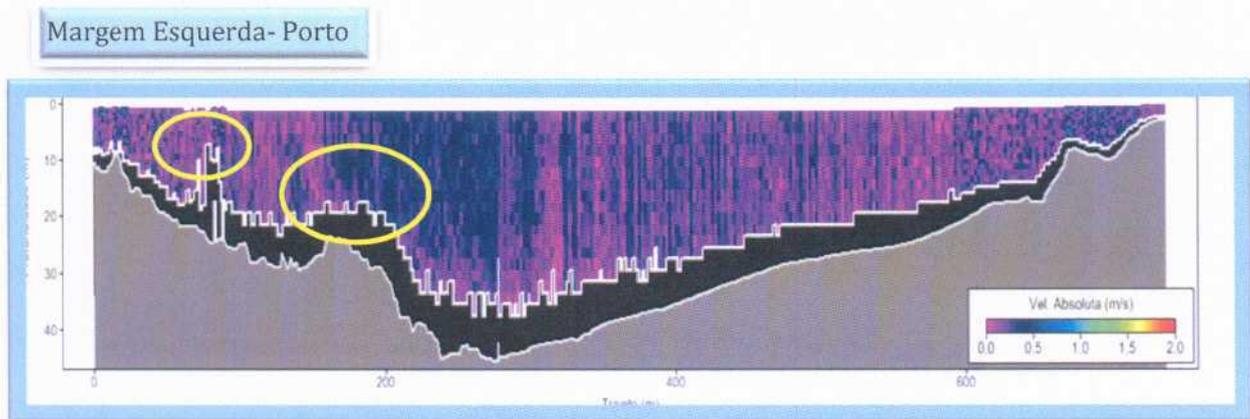
A seção transversal do rio Amazonas, em frente ao porto, apresenta um perfil assimétrico, sendo a margem esquerda mais profunda que a direita (formada por uma ilha), com largura em torno de 760m e profundidade máxima de 45m no canal principal. Na margem esquerda, onde se encontra o porto, a profundidade do rio é de aproximadamente 20m. A batimetria realizada no dia 21 de abril, na área afetada pelo deslizamento, aponta ressaltos abruptos no leito do rio e elevação do terreno submerso a cerca de 200m do local do acidente, o que pode indicar, respectivamente, a presença de destroços e o deslocamento do material do aterro e minério provocados pelo deslizamento de terra. Figura 08.

Figura 08: Perfil transversal do rio Amazonas em frente ao porto da mineração Anglo Ferrous. Na margem esquerda localiza-se o porto da Anglo Ferrous. Os círculos amarelos indicam prováveis destroços e material de aterro e minério remobilizado pelo deslizamento.

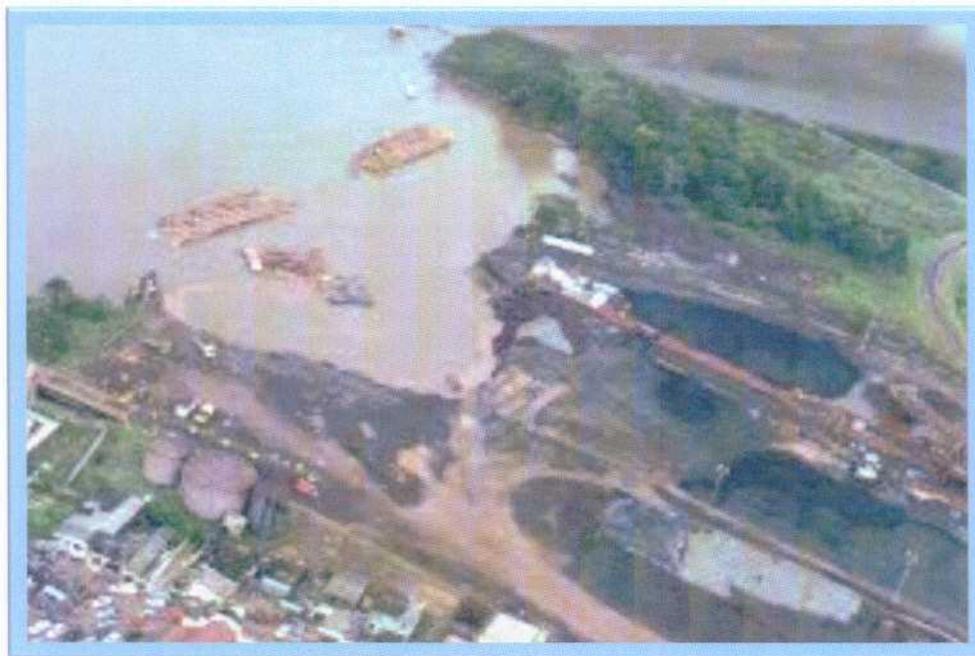
A área do deslizamento de terra mobilizou cerca de 750.000 m³ de material de aterro, minério e equipamentos, segundo informação verbal do responsável pelas atividades de reconstrução do porto. A ruptura do terreno tem uma geometria circular, abrange um raio de 200m e ocorreu em duas frentes: a principal afetou o píer flutuante e o pátio de estocagem do minério e a segunda afetou a parte final da linha férrea e casa de força. Figuras 09 e 10.

Figura 09: Foto aérea mostrando o deslizamento no porto da mineradora Anglo Ferrous, em Santana-AP. Notar a geometria circular da ruptura, em duas frentes. (fonte web)

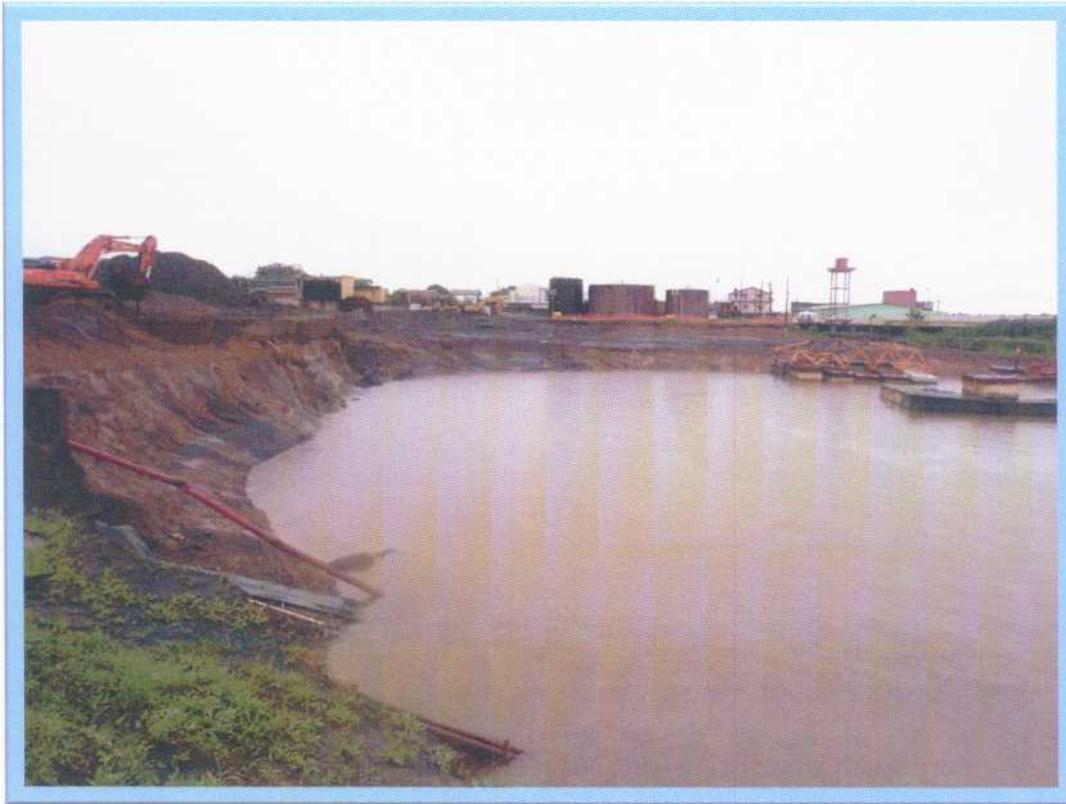
Figura 10: Área do porto de embarque de minério de ferro que sofreu deslizamento de terra. Notar a geometria circular da ruptura do aterro. Ao fundo parte da estrutura do píer flutuante. (21/04/2013)

Estão sendo feitas obras de reparação no terreno como o retaludamento da área afetada pelo deslizamento de terra, o deslocamento do minério estocado para um local mais afastado da margem do rio, além da retirada das estruturas de aço do píer flutuante, que encontra-se submerso.

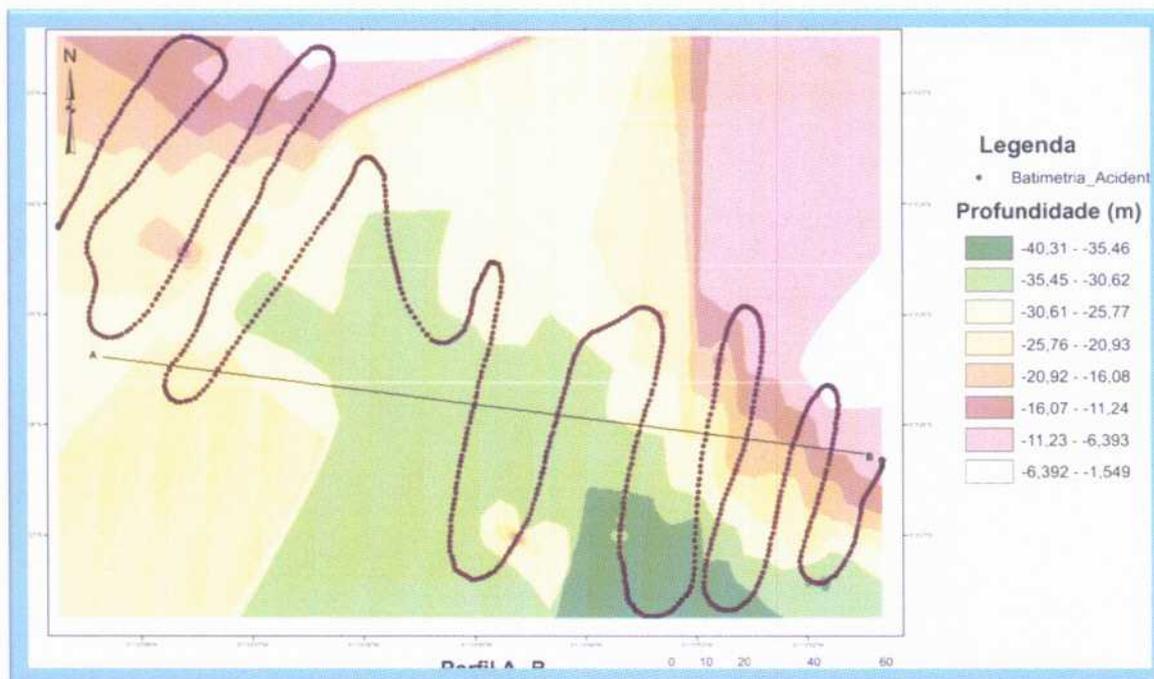
A profundidade da superfície de ruptura não pode ser aferida, no entanto o levantamento batimétrico realizado no dia 21 de abril, na área do deslizamento, indica que pode ter ultrapassado 35 m a partir da linha d'água. Nesta batimetria foi possível observar que a linha do talvegue do rio, na cota de 16m de profundidade, foi rompida pelo deslizamento e atingiu até 30m abaixo do nível da água. Figura 11.

Figura 11: Mapa de isovalores de profundidade (batimetria) realizada no dia 21 de abril de 2013 na área do deslizamento do porto da Anglo American. Notar o rompimento do talvegue, na cota de 16m, na margem esquerda do rio Amazonas.

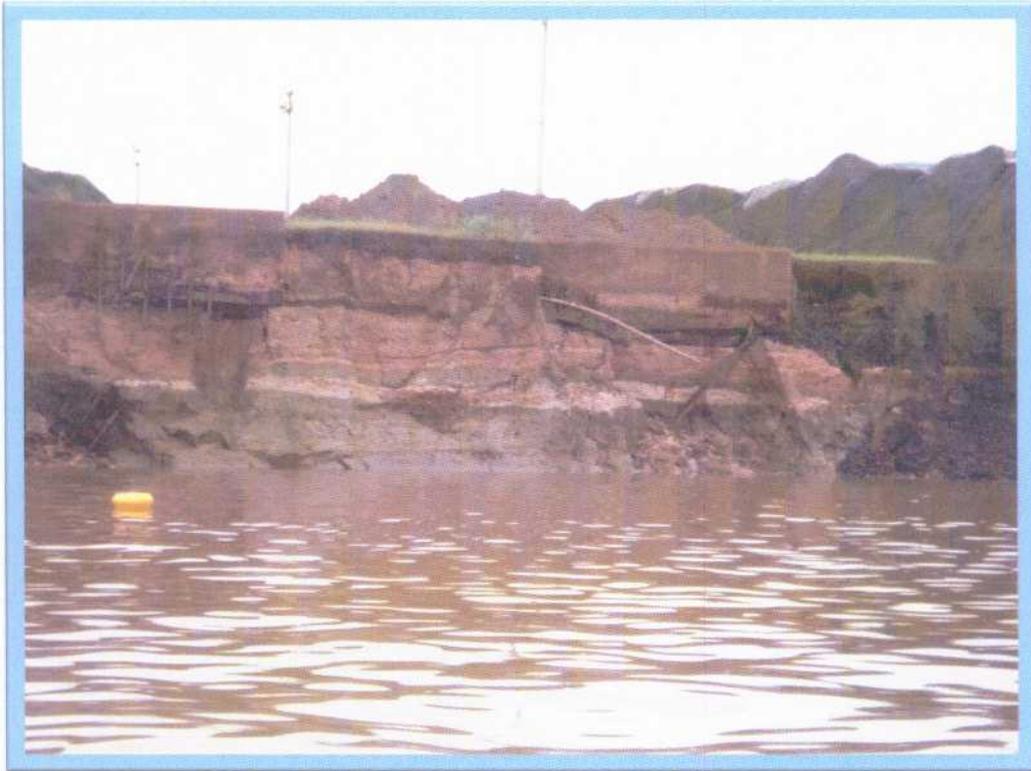
Observa-se a partir de fotografias aéreas tomadas nos dias posteriores ao acidente que a parte central da linha circular de ruptura formou uma protuberância que separou as áreas de deslizamento a montante e jusante. Tal fato pode ser devido a laje de concreto que fazia parte da fundação da estrutura principal do píer flutuante, que ainda pode ser vista no local, e que manteve o terreno estável. O mesmo fato pode ser descrito para a estrutura de concreto em Y que suportava lateralmente a rampa da Correia transportadora e o píer flutuante, que aparentemente não foi afetada pelo deslizamento. Figuras 12 e 13.

Figura 12: exposição de lage de concreto e aterro na área central da linha de ruptura.

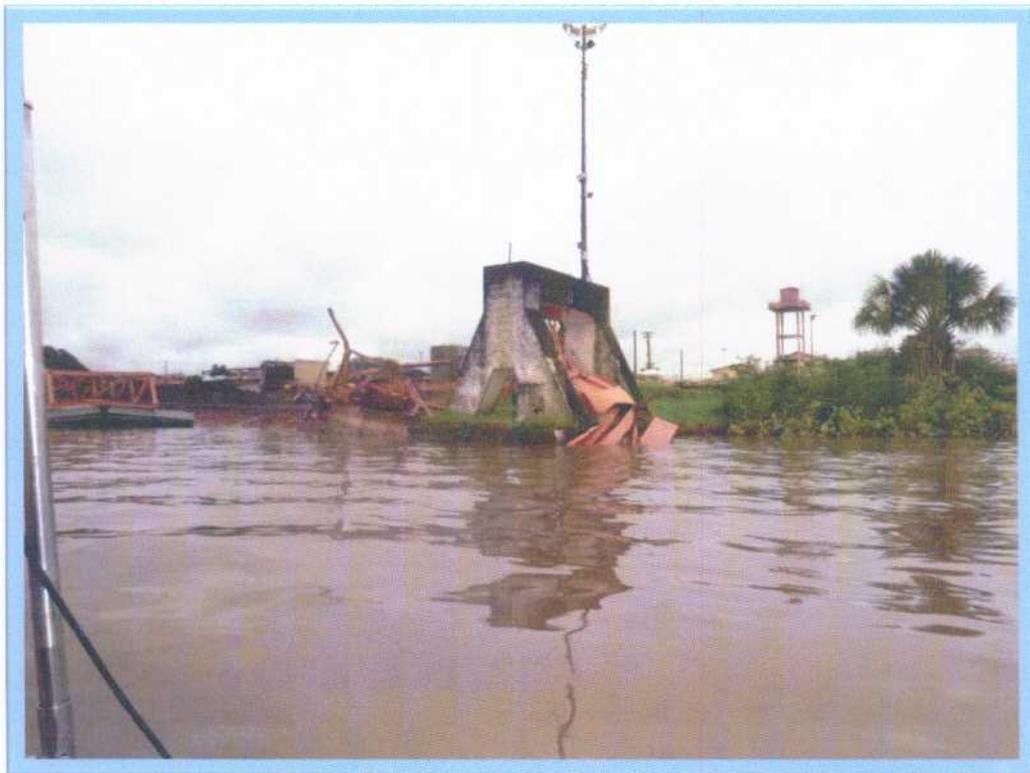
Figura 13: estrutura de concreto que apoiava o píer flutuante em sua lateral.

- Apesar da ruptura ter sido profunda, nota-se que parte das fundações que escoravam o píer flutuante ficaram intactas e isso pode ser devido ao fato de estarem ancoradas em terreno firme, formado por argilitos e siltitos da Formação Barreiras. O píer fixo que também não foi afetado também pode estar suportado por este terreno;

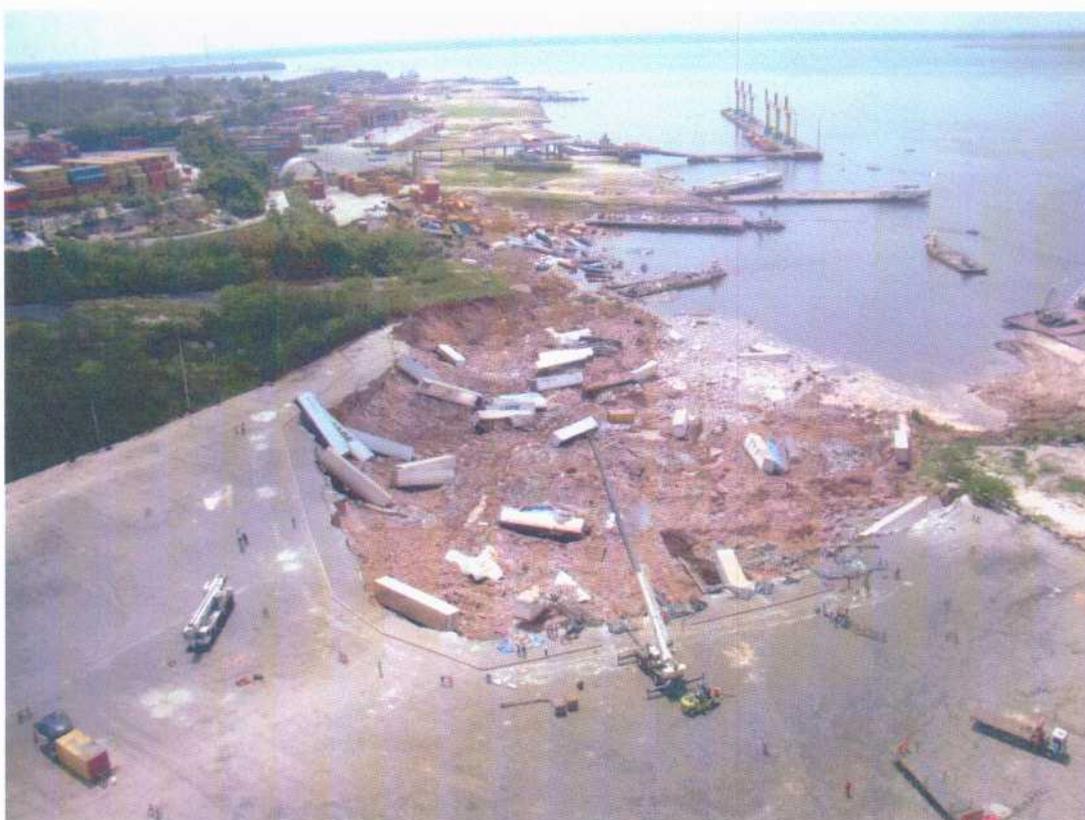
Por solicitação do Ministério Público do Estado do Amazonas, pelo ofício nº611/2010/45PJEAT de 18 de outubro de 2010, foi realizada uma vistoria técnica no Porto Chibatão, orla do Rio Negro, na cidade de Manaus. O objetivo da vistoria foi avaliar a situação de risco provocada por deslizamento de terra ocorrido nos pátios de desembarque e estocagem de cargas e contêineres do porto (Figura 01).

Figura 01: Vista aérea do pátio ATR, mostrando o arco de ruptura. Na sequência, área afetada do pátio alfandegado, rampa de acesso e cais flutuante.

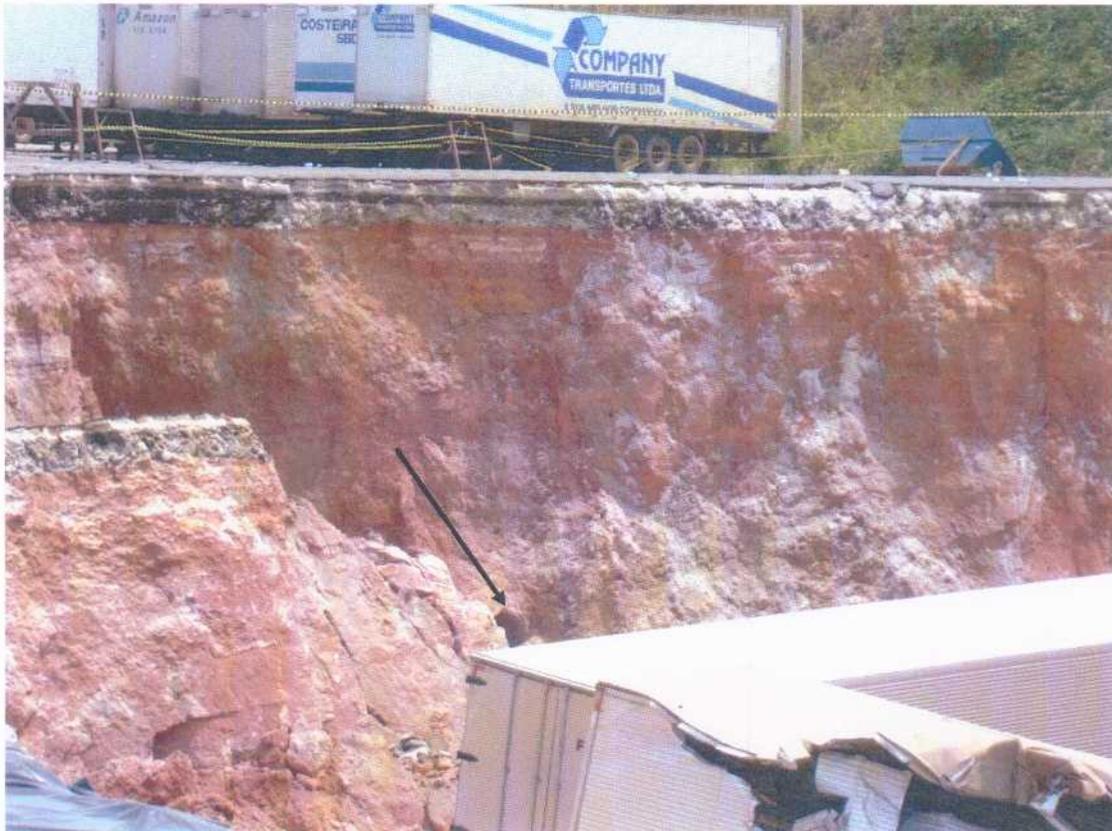
O pátio principal, assentado sobre material aterrado e solo natural, conhecido como ATR, possui área de aproximadamente 150 metros x 200 metros e constitui uma superfície praticamente plana, com suave inclinação para o rio. Próximo à margem do rio foi construído um muro de contenção, com cerca de 6 metros de altura. O muro de contenção é de concreto armado e foi "ancorado" com estacas de ferro espaçadas em 3 a 4 metros. O pátio principal possui, na porção central, uma caixa de drenagem de onde, aparentemente (a caixa está coberta por um contêiner), sai um tubo de cimento com

cerca de 0,5m de diâmetro que prolonga-se, sob o terreno, em direção ao rio, e, que pode ser observado após a ruptura do aterro (Figura 03).

Figura 03: Superfície de ruptura mostrando o aterro e parte do sistema de drenagem (tubo de cimento indicado pela seta).

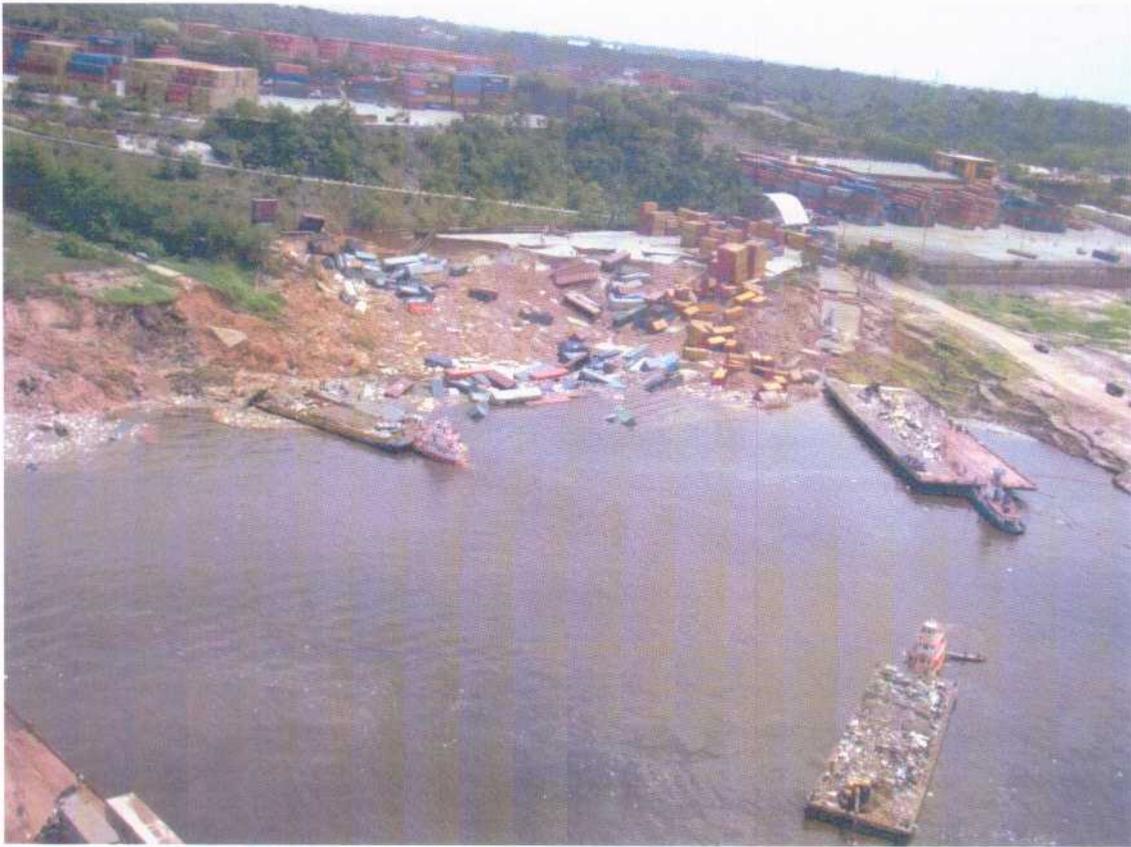
Outros pátios próximos ao local e que se encontram na mesma situação (aterro e muro de contenção) também sofreram deslizamentos, como o pátio alfandegado, ao lado do Porto Cajuí ou apresentam fissuras de tração, perpendiculares a inclinação da encosta, como no pátio de contêineres do porto flutuante (Figura 04).

Figura 04: Vista da área do acidente do pátio alfandegado. À direita, rampa de acesso da balsa de carretas.

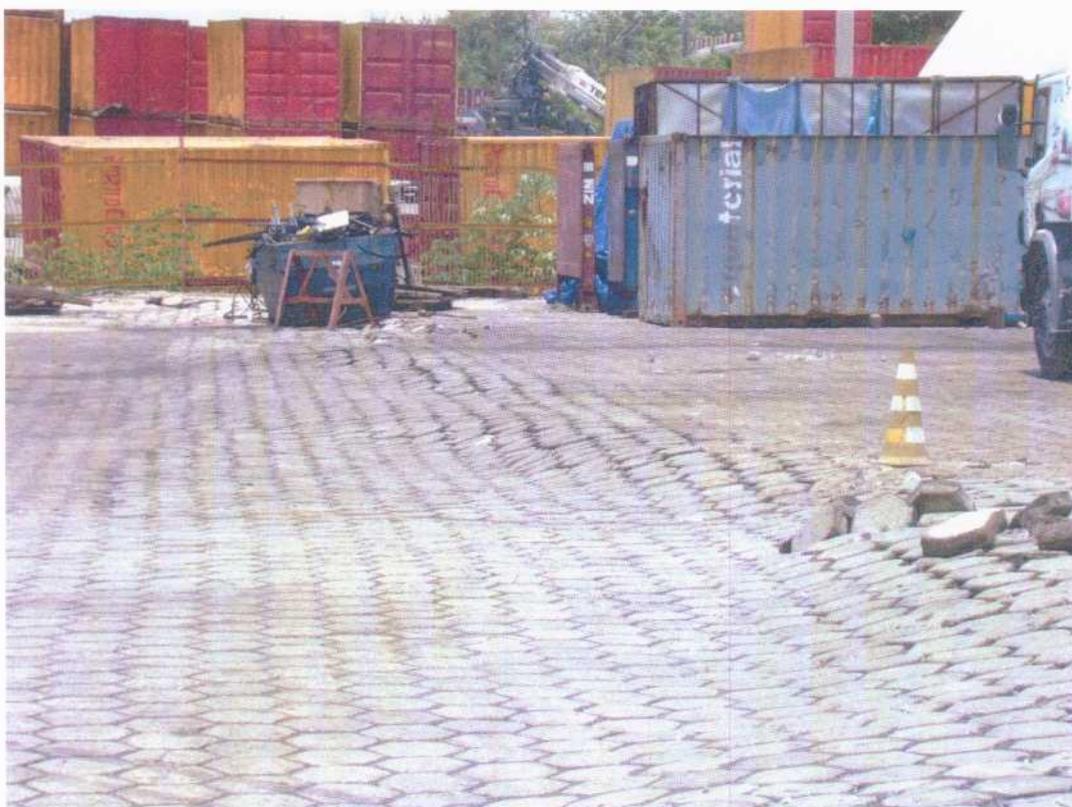
Ressalta-se que trincas de tração surgiram na rampa de acesso ao porto da balsa de carretas, entendendo para o pátio de desembarque dos containers do cais flutuante. A trinca principal tem direção paralela a linha de costa do rio Negro, comprimento de 250m, e provocou um abatimento de 40 cm do terreno (Figura 05). Não foi possível avaliar a profundidade e espaçamento das trincas, pois elas haviam sido tapadas por concreto e asfalto.

Figura 05: Afundamento do piso do pátio de contêineres do cais flutuante ao longo trinca de tração.

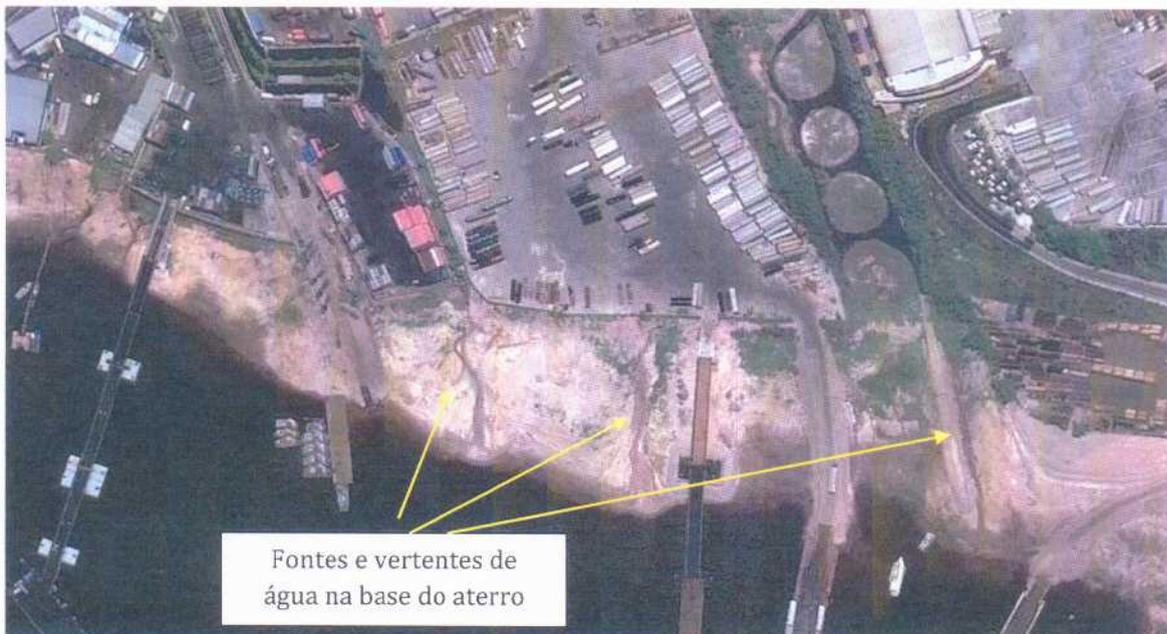
- O rápido rebaixamento do nível do rio e do lençol freático, por efeito da vazante, diminuíram o efeito do empuxo e da coesão do terreno (material do aterro e depósito aluvionar);
- A presença de fontes e vertentes d'água na base da encosta e dos aterros, podem indicar a ocorrência de erosão subterrânea retrogressiva ("piping"), levando a redução da resistência interna do maciço (Figura 06);
- O peso das carretas, contêineres e equipamentos gera uma sobrecarga sobre o talude artificial que pode causar a ruptura. O trabalho realizado pela escavadeira na base da encosta pode ter contribuído, ao gerar vibrações no terreno, na desestabilização do talude.

Figura 06: Imagem de satélite (Google, 2010) mostrando fontes e vertentes de água saindo da base dos aterros.

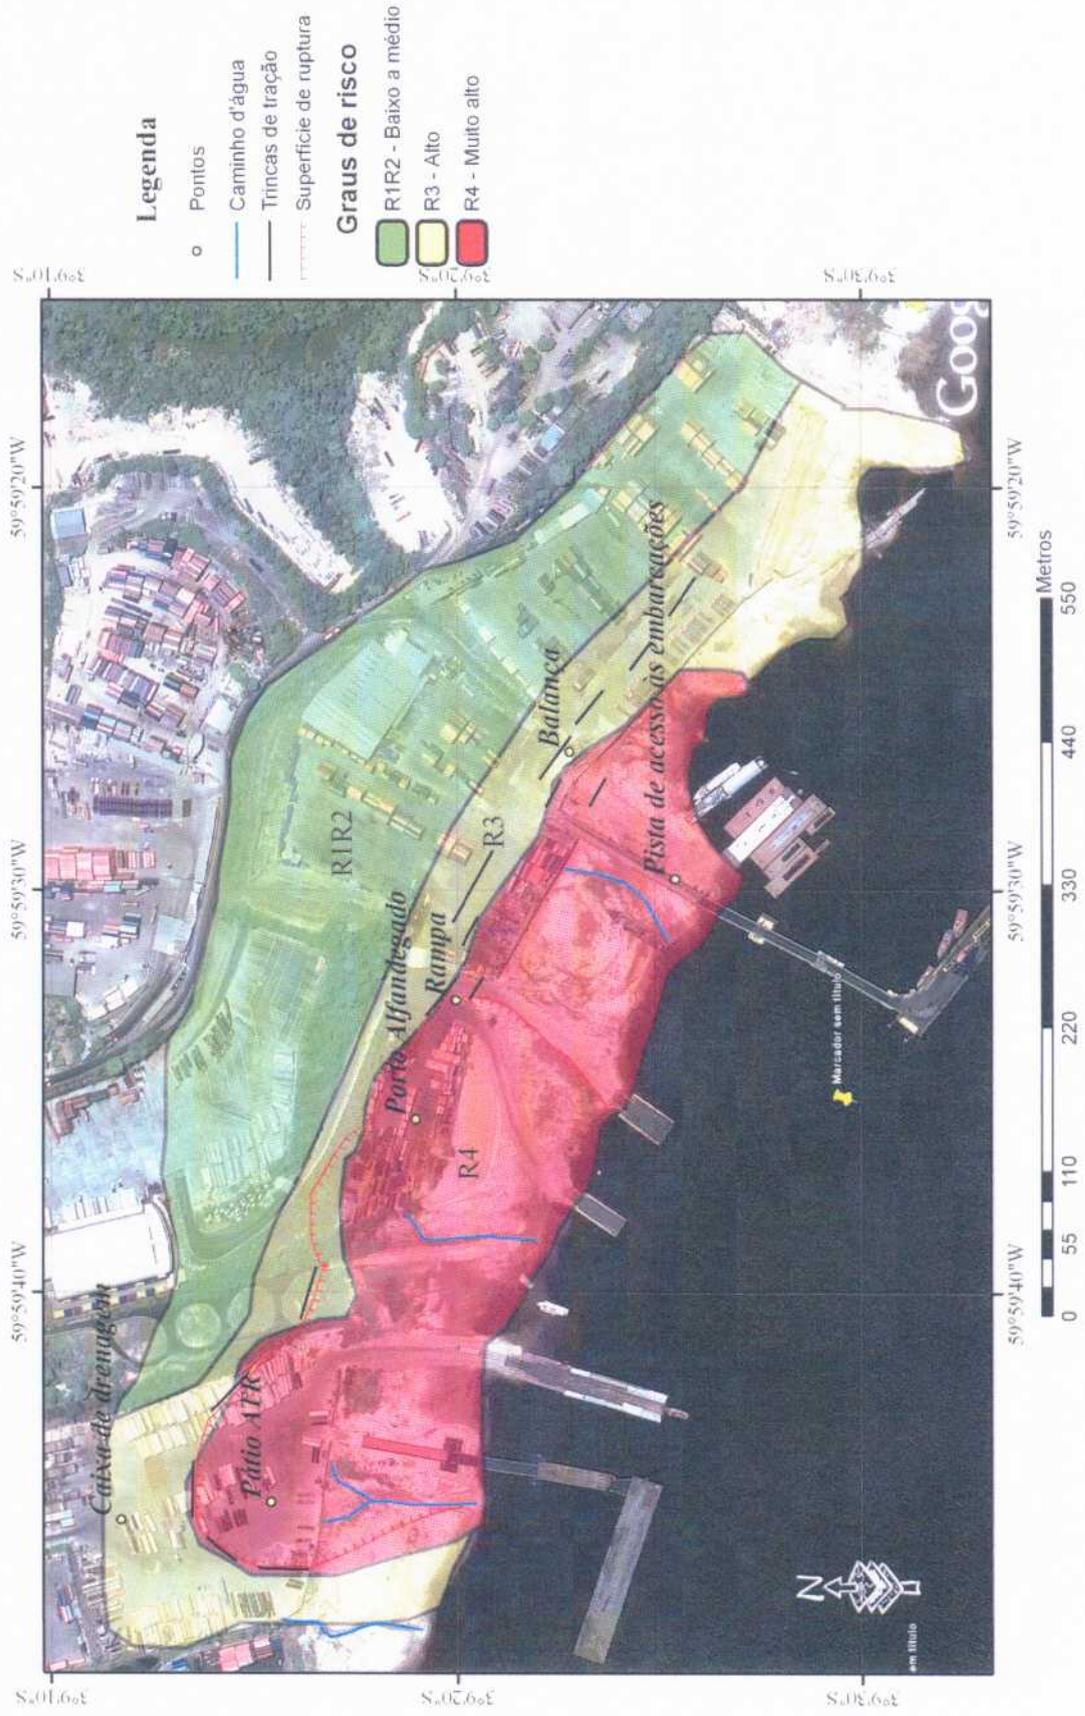
Área de Risco Porto Chibatão

- As áreas onde ocorreram os deslizamentos de terra, bem como aquelas situadas entre a principal trinca de tração e o rio Negro, são áreas de muito alto risco de sofrerem novos deslizamentos (Zona vermelha no Mapa I) – R4.

- As áreas constituídas por aterro, situadas acima das rupturas e da principal trinca de tração, são caracterizadas como de alto risco de sofrerem deslizamentos (Zona amarela no Mapa I) – R3.

- As áreas situadas no topo e meia encosta, sobre terreno natural, são consideradas de baixo risco de deslizamentos de terra - R1 a R2;

- Recomenda-se a desocupação e suspensão das atividades em todas as áreas situadas abaixo das trincas de tração, caracterizadas como de muito alto risco e assinaladas em vermelho no Mapa I, até que estudos geotécnicos comprovem a estabilidade do talude;

- Recomenda-se não ocupar e não permitir a movimentação de cargas e pessoas a uma distância, a partir das trincas de tração em direção ao topo da encosta, igual ou superior a duas vezes a altura do desnível do terreno;

- Recomenda-se a realização de estudos geotécnicos, por empresas especializadas, para determinar a estabilidade dos taludes artificiais, aterros e da encosta natural.
