AUDIÊNCIA EM COMISSÃO EXTERNA DA CÂMARA DOS DEPUTADOS

EVENTOS GEOLÓGICOS BAIROS EM MACEIÓ - AL

MEDIDAS ADOTADAS E SITUAÇÃO DE LAVRA DE SAL-GEMA MACEIÓ - AL

Brasília/DF, 19 de novembro de 2019

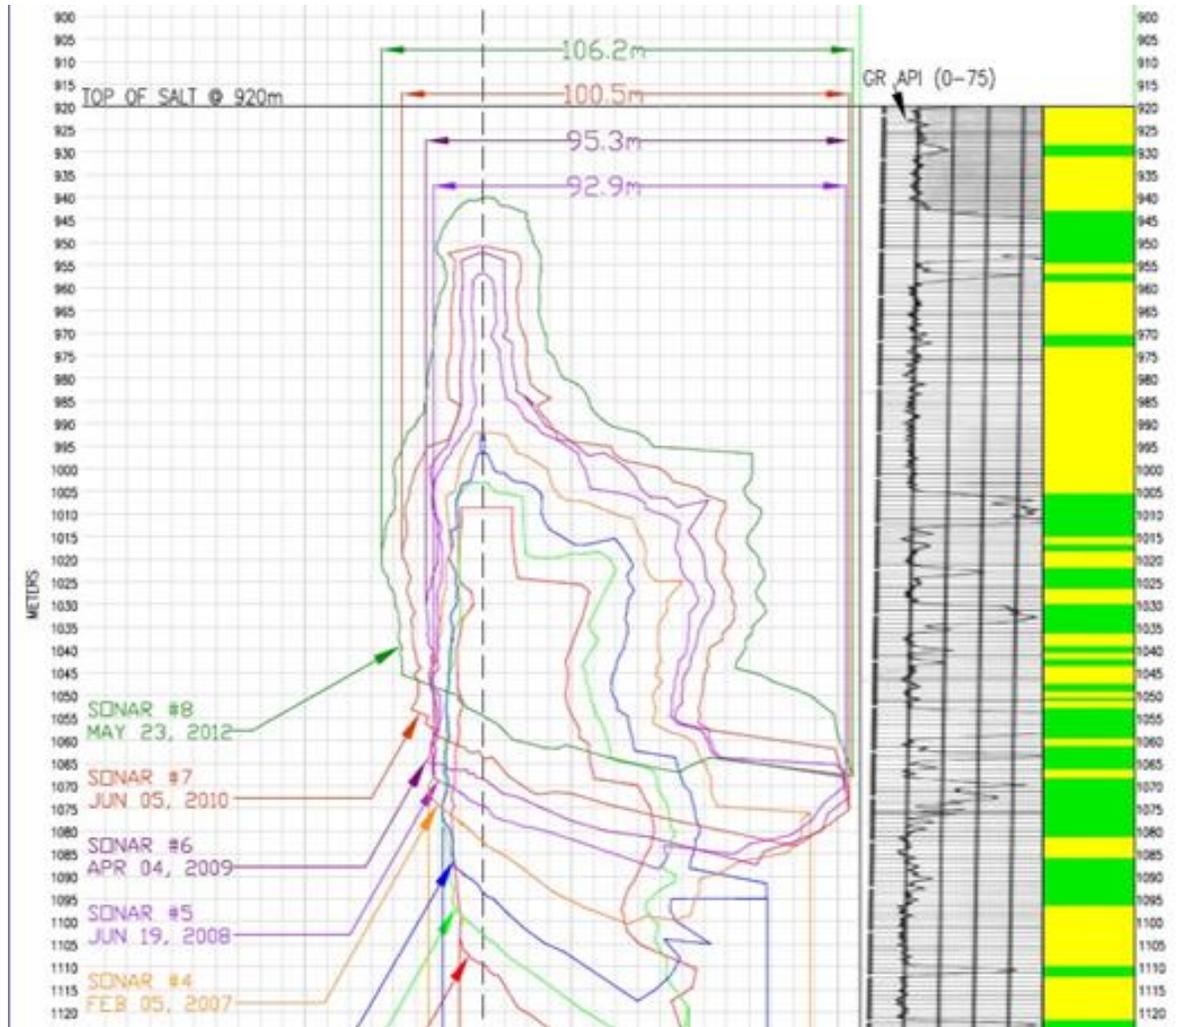
Exemplo: Sonar da frente de lavra M#17

Condição em mai/2012

- ✓ Topo do sal = 919m
- ✓ Topo da cavidade = 940m
- ✓ Base da cavidade = 1073m
- ✓ Volume = 347.515 m³

Condição em ago/2019

- ✓ Topo do sal = 919m
- ✓ Topo da cavidade = 778m
- ✓ Base da cavidade = 849m
- ✓ Volume = 165.112 m³

1. Condição de subsidência (movimento vertical descendente do terreno) não estabilizou mesmo após a interdição da extração da sal gema;
2. Algumas cavidades demonstraram deslocamento para cima em relação à profundidade inicial;
3. O empreendimento entra em processo de Fechamento da Mina.
4. No atendimento da exigência da ANM de elaboração de laudo técnico de mecânica de rochas, será observado se resta comprovado se a mina encontra-se em condição de fechamento de forma segura, não representando risco à população que reside sobre essas áreas.
5. A ANM formulou nova exigência à empresa para atualização e implementação de plano de emergência com retirada de populações em “áreas de resguardo”, projetadas com os estudos realizados.

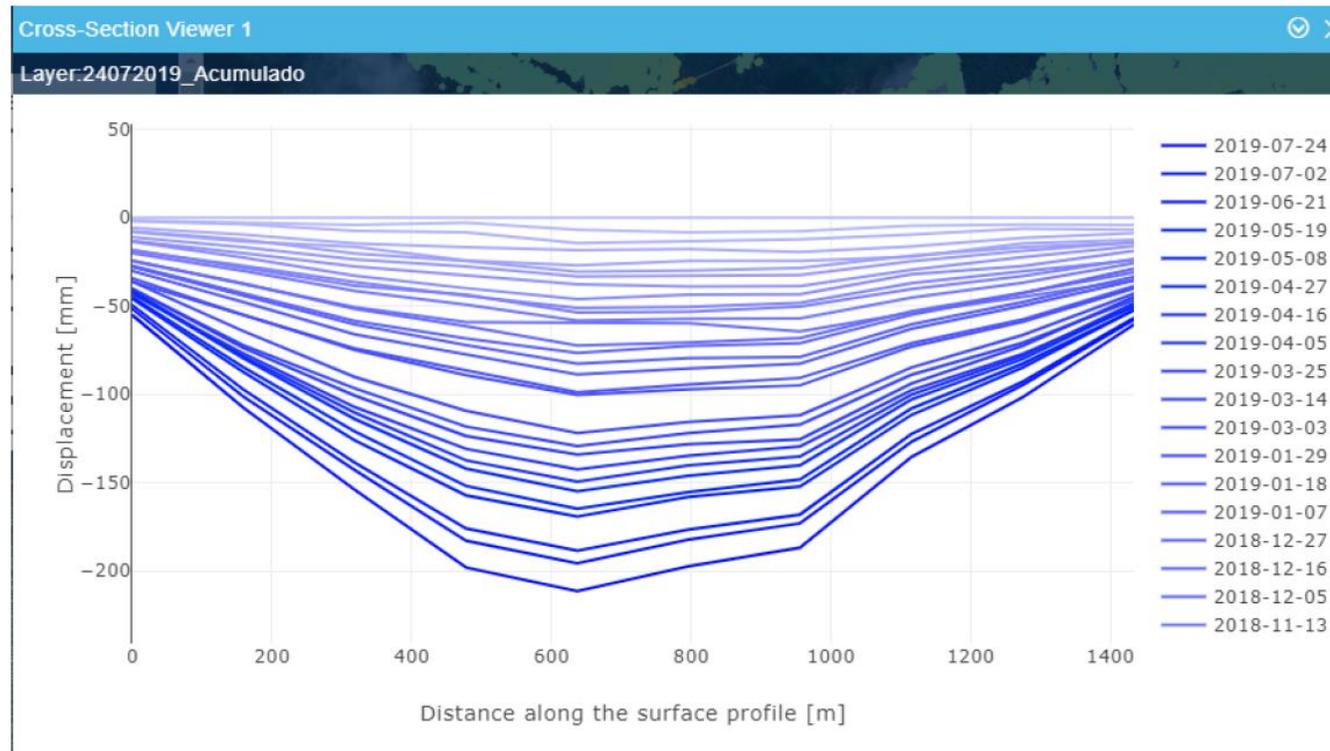
MONITORAMENTO DA SUBSIDÊNCIA POR INTERFEROMETRIA (IMAGENS DE SATÉLITE) E TOPOGRAFIA

Mesmo com a Interdição da extração continua a SUBSIDÊNCIA. (Fonte: [Braskem S/A.](#))

- Interferometria (mensal).
- ► Topografia (mensal).
- ► DGPS (8 instalados nos bairros, 11 instalados na área dos poços e 2 bases de referência)

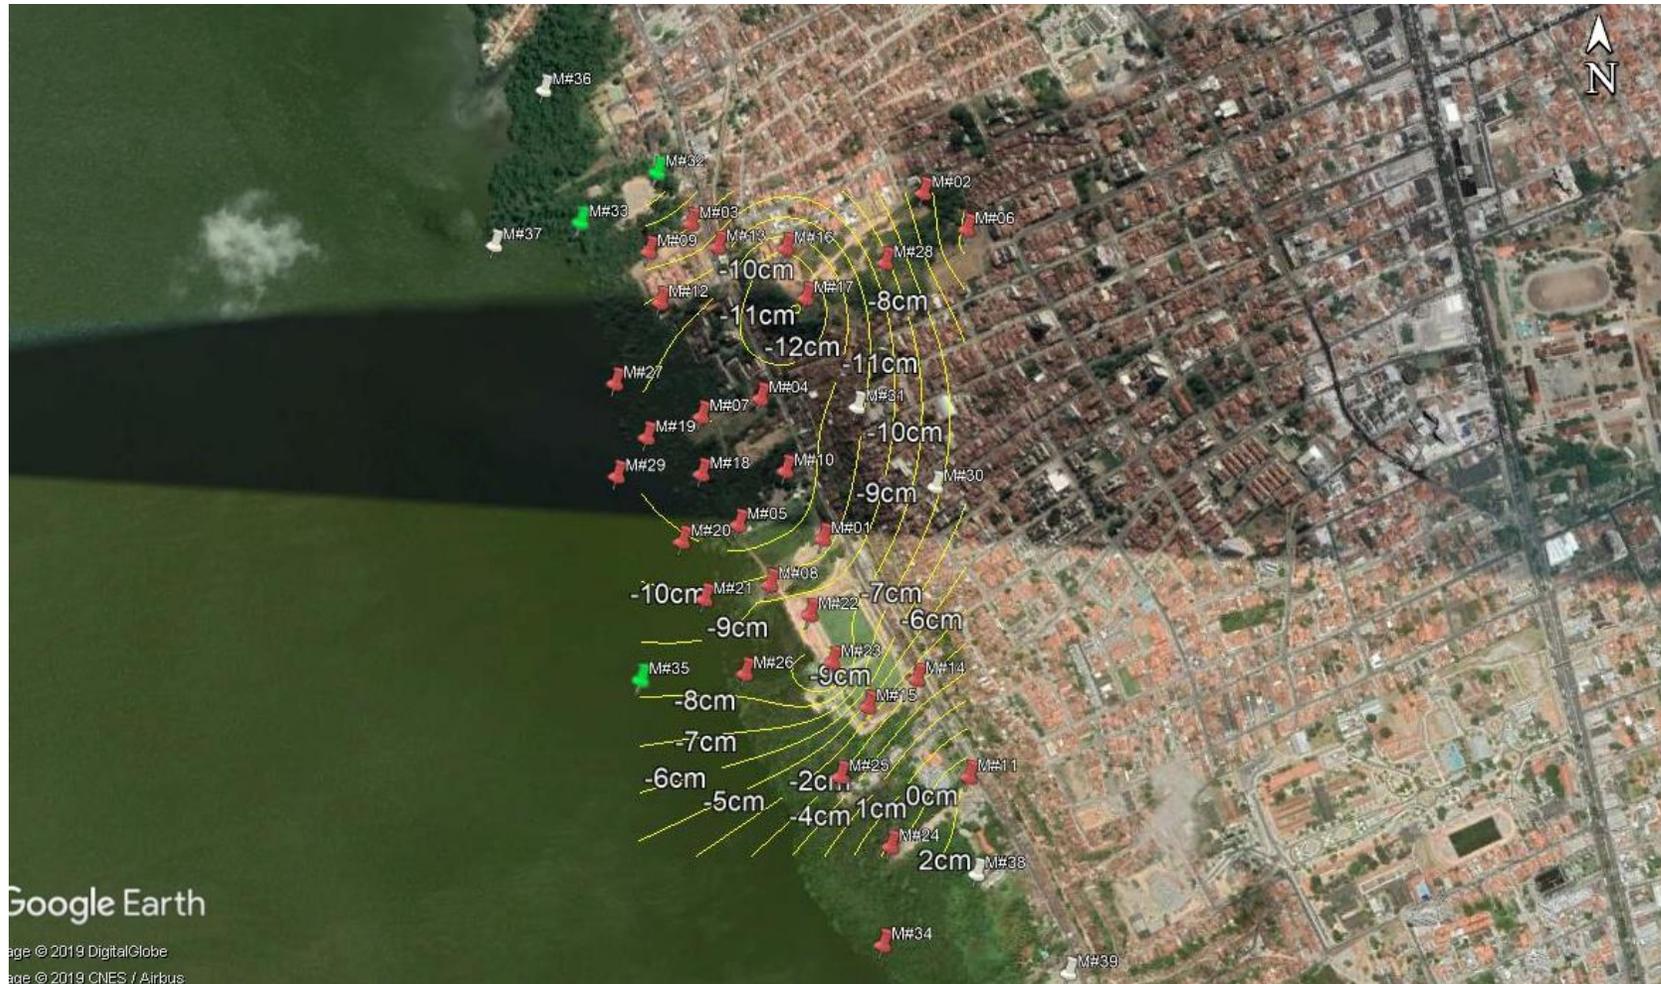
AValiação das diferenças de cotas por topografia – Isolinhas

Topografia campanhas 2018/2019
