MANUTENÇÃO DO TERRITÓRIO ATINGIDO DE PARACATU DE BAIXO - AÇÕES EMERGENCIAIS

RELATÓRIO TÉCNICO

MARIANA/MG

MARÇO, 2022

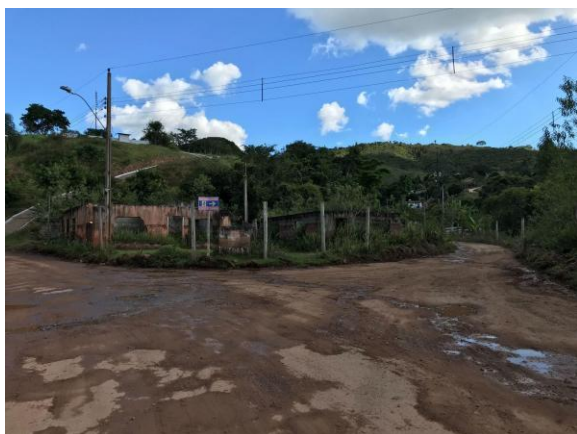
Gualaxo e localidades como Borba, Pedras, Águas Claras e Campinas. Assim, a deficiência de drenagem de águas pluviais no encontro das ruas Furquim e Gualaxo devido a bueiros e valas assoreados pelos rejeitos e devido à falta de manutenção periódica no local, incluindo a falta de roçada das vegetações herbáceas e arbustivas, vem causando alagamento e provocando danos à saúde e segurança dos moradores e transeuntes.

Ponto de alagamento próximo ao entroncamento entre as ruas Furquim (à dir.) e Gualaxo (à esq.).
Foto: Flora Passos/Cáritas-MG, em 24/03/22.

1. Desassoreamento dos cursos d'água e redes de drenagem assoreados e direcionamento correto das águas pluviais captadas em todos os locais em situação crítica, principalmente, no entorno da Igreja de Santo Antônio e próximo ao entroncamento entre as ruas Furquim e Gualaxo;
2. Reparação das vias e margens, incluindo a restituição da pavimentação em condições equivalentes ou melhores, roçada e retirada de materiais em condições de descarte, conforme demandas da comunidade atingida e acordos judiciais, sendo importante que a manutenção seja frequente, uma vez que os danos decorrem do intenso tráfego de veículos das próprias empresas Samarco/Vale/BHP/Fundação Renova e terceirizadas;

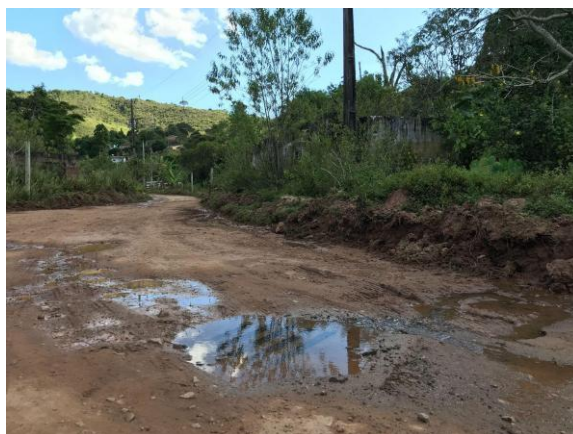
Ponto de alagamento com destaque para a boca de lobo transbordando água.
Foto: Flora Passos/Cáritas-MG, em 24/03/22.

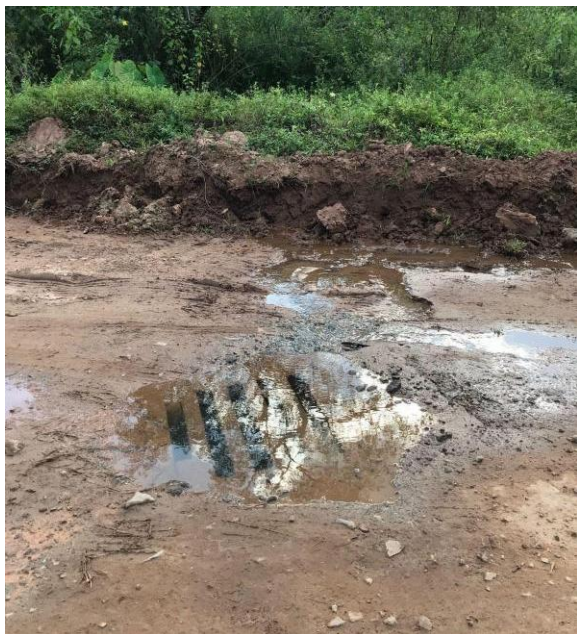
Destaque para a boca de lobo transbordando água. Foto: Flora Passos/Cáritas-MG, em 24/03/22.

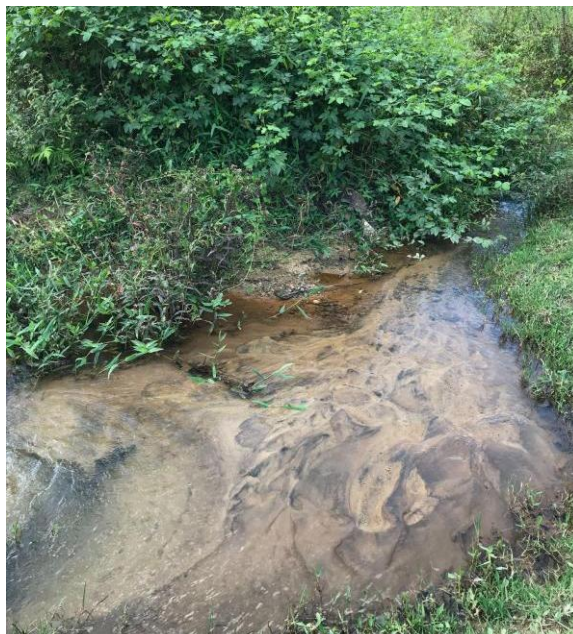
Assoreamento próximo ao entroncamento.
Foto: Flora Passos/Cáritas-MG, em 24/03/22.

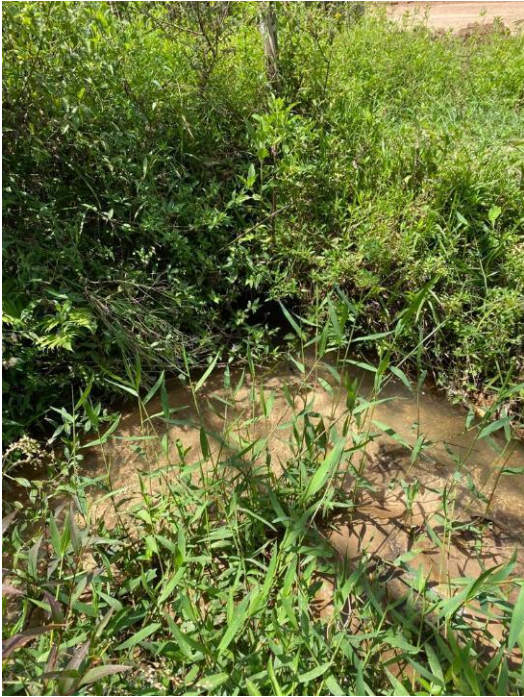
Assoreamento próximo ao entroncamento.
Foto: Lucas Marra/Cáritas-MG, em 09/03/22.

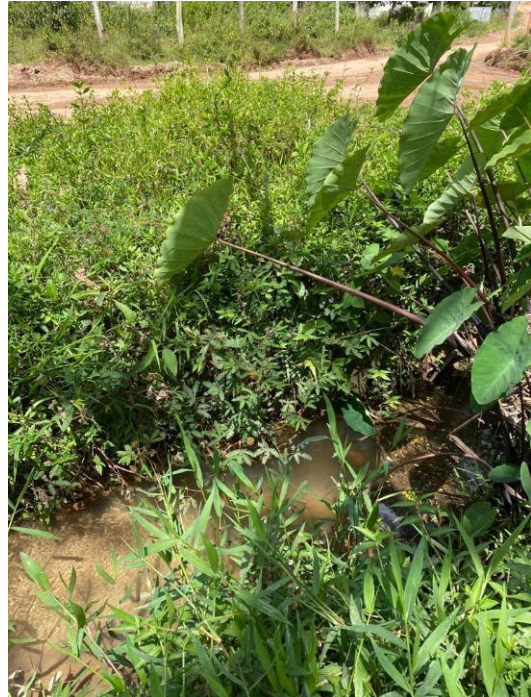
Assoreamento próximo ao entroncamento.
Foto: Lucas Marra/Cáritas-MG, em 09/03/22.

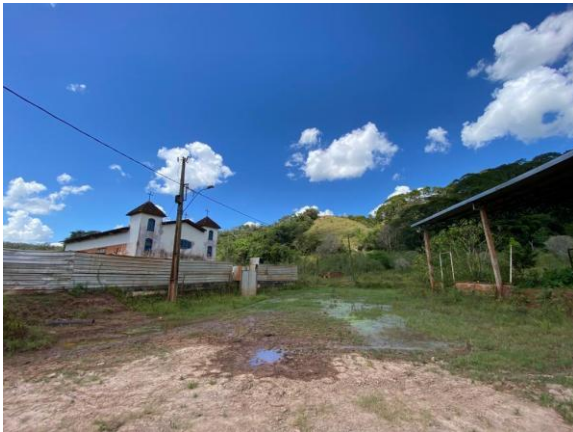
Conforme verificado nas visitas técnicas realizadas em março deste ano, o adro e o entorno da Igreja de Santo Antônio, área próxima à quadra, também são locais de alagamento. Mesmo em dias sem chuvas é evidente a situação de encharcamento, o que causa risco às estruturas em madeira da própria Igreja e causa transtornos à comunidade que utiliza o espaço para fins diversos, a exemplo de festas e celebrações religiosas, velórios, reuniões comunitárias, etc. Importante destacar que a Igreja de Santo Antônio é a principal referência cultural dentre os espaços de Paracatu de Baixo e, reforçado por ato administrativo do Executivo Municipal conforme deliberação do Conselho Municipal de Mariana (COMPAT), o bem foi tombado como Patrimônio Cultural do Município. A falta de drenagem na área de contribuição nos arredores da igreja de Santo Antônio resulta em fluxo indisciplinado, represamento e direcionamento irregular das águas pluviais, significando danos aos elementos construtivos do bem tombado que já se encontra em estado bastante precário. Nota-se, assim, que o processo de tombamento em nível municipal parece não ter surtido efeitos na preservação do bem, não tendo sido realizada qualquer ação de conservação preventiva desde o rompimento. Além disso, a água captada no adro da igreja, que está sendo direcionada para a Praça Santo Antônio impossibilita o acesso à via que, conseqüentemente, prejudica o acesso principal da igreja.

Alagamento no entorno da Igreja de Santo Antônio e próximo à quadra.
Foto: Lucas Marra/Cáritas-MG, em 09/03/22.

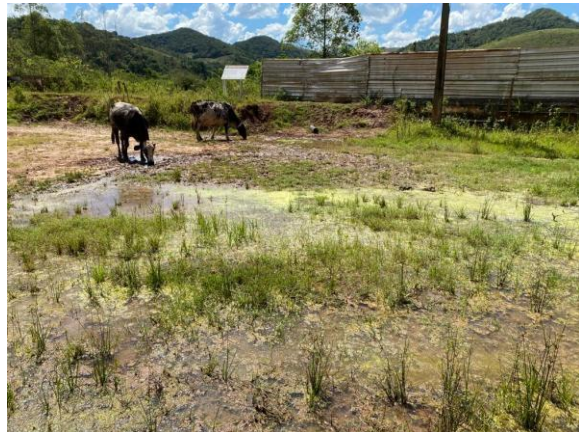
Alagamento no adro da Igreja de Santo Antônio e próximo à quadra.
Foto: Flora Passos/Cáritas-MG, em 09/03/22.

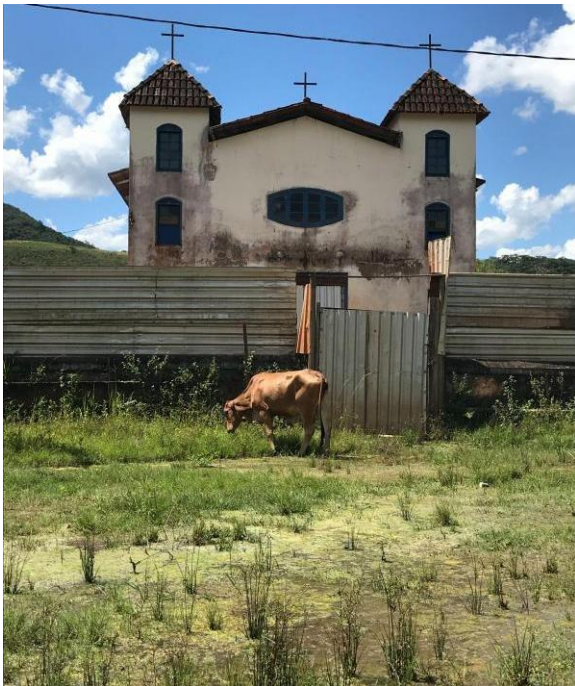
Alagamento no adro da Igreja de Santo Antônio.
Foto: Flora Passos/Cáritas-MG, em 09/03/22.

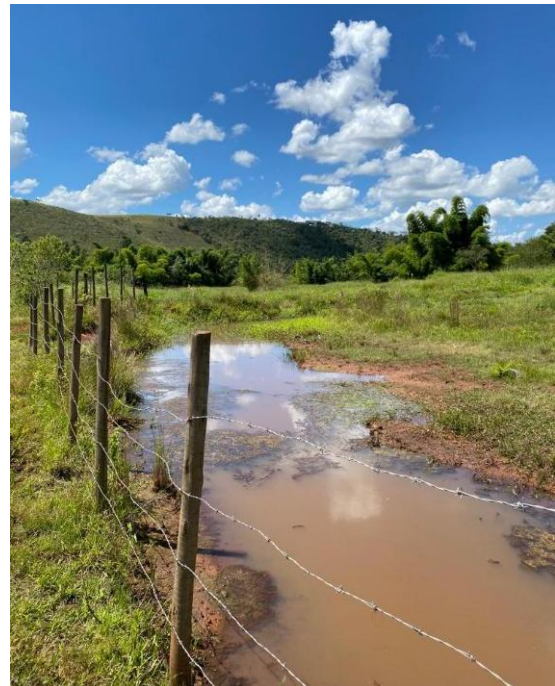
Outro ponto de alagamento está na via principal de acesso ao subdistrito, próximo à curva que antecede a chegada na Praça Santo Antônio, devido ao transbordamento de vala localizada nos fundos do antigo campo de futebol em dias de chuva.

Represamento de água em vala próximo ao antigo campo de futebol. Foto: Lucas Marra/Cáritas-MG, em 09/03/22.

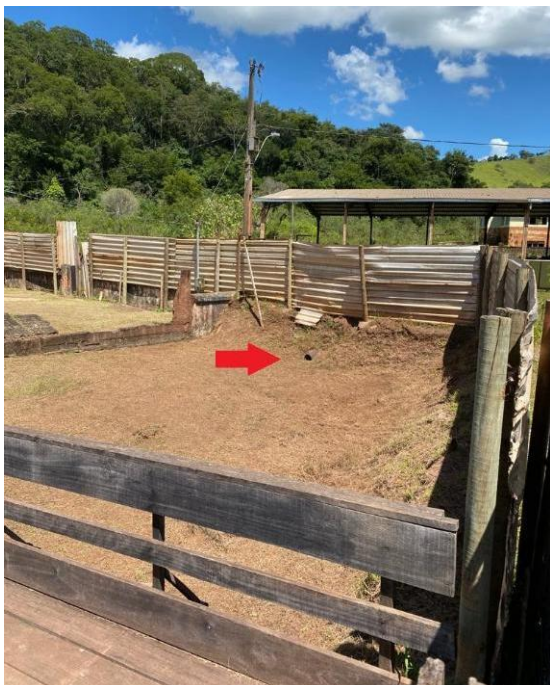
Tubo Corrugado PEAD no adro da Igreja.
Foto: Lucas Marra/Cáritas-MG, em 09/03/22.

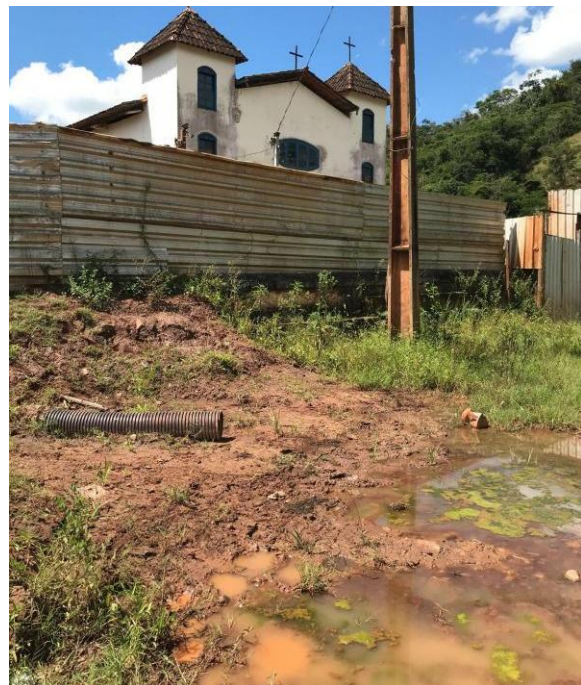
Tubo Corrugado PEAD direcionando a captação de água do interior da Igreja para acesso frontal.
Foto: Lucas Marra/Cáritas-MG, em 09/03/22.

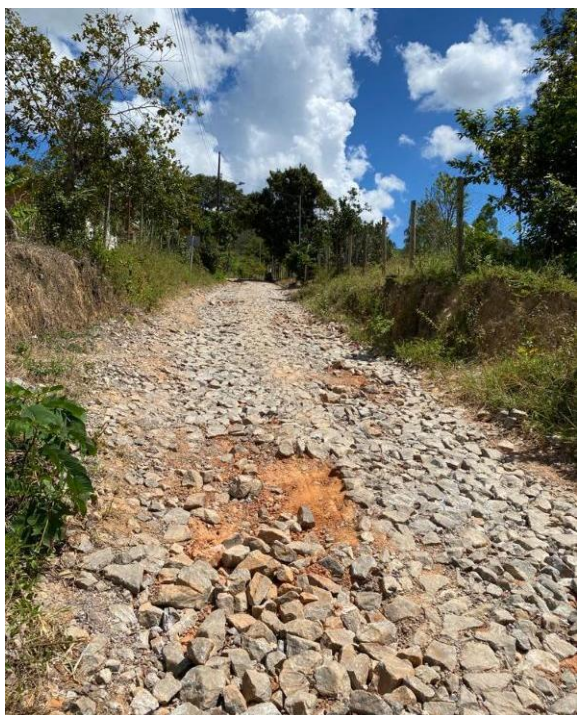
As condições precárias das vias, que apresentam buracos e deslocamento de calçamentos constantemente, decorrem do intenso tráfego de veículos da Fundação Renova e de suas empresas terceirizadas e da falta de manutenção periódica pelas empresas, tornando difícil e inseguro o trânsito no local. A situação se agrava em períodos de chuvas. Como exemplo pode ser citada a Rua Furquim, conforme registrado em 09/03/2022. Ainda que tenham sido feitas intervenções recentes de reparo na Rua Furquim (entre os dias 09 e 24 de março), tais intervenções ocorreram somente após manifestação intensa dos moradores de Paracatu de Baixo, com bloqueio de estradas, e, mesmo assim, ocorreram de forma pontual e paliativa, sem a apresentação de qualquer documentação técnica que esclareça o escopo das intervenções, contrariando ofício encaminhado no fim de fevereiro de 2022, pela Comissão de Atingidos pela Barragem de Fundão (CABF), que solicita o envio de relatórios técnicos sobre as intervenções na área de origem (OF/CABF/001/2022). A Rua Gualaxo também vem apresentando problemas constantes que dificultam os deslocamentos.

Condições precárias da Rua Furquim que motivaram intensas manifestações dos moradores. Foto: Flora Passos/Cáritas-MG, em 09/03/22.

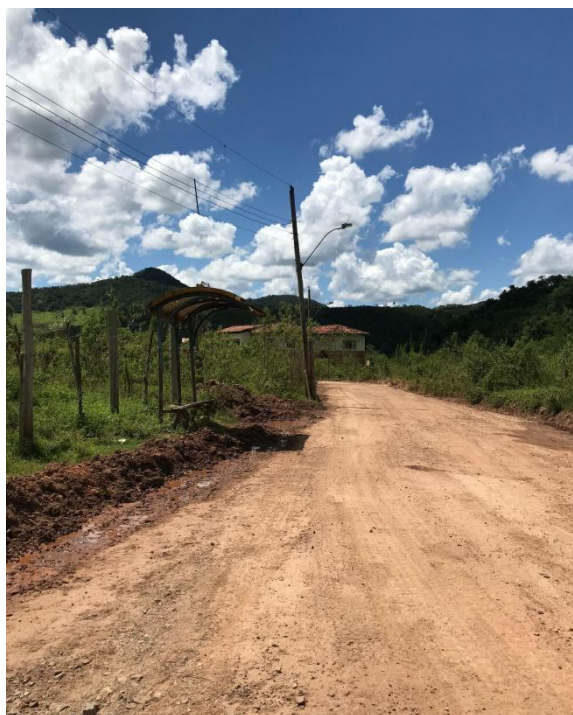
Nas margens destas vias há o acúmulo de vegetação e rejeitos, trazendo ainda mais insegurança ao local. O contato constante com os rejeitos está colocando essas famílias em situação de risco de contaminação e consequente agravamento da saúde, além de que a vegetação nas margens impede a visão dos motoristas e causa o aparecimento de animais peçonhentos. Além disso, especificamente nas margens da Rua Furquim, a Fundação Renova depositou um volume grande de troncos de árvores provenientes do desmatamento da área do reassentamento, que deveria ter sido entregue às famílias atingidas solicitantes há anos atrás e em boas condições de uso. Representantes da comunidade explicam que o material que segue nas margens da Rua Furquim está apodrecido e rachado e que a documentação de certificação ambiental dos órgãos licenciadores não foi entregue às famílias solicitantes de forma completa, o que impede, por exemplo, que levem o material para uma madeireira para a confecção de móveis.

Os rejeitos seguem depositados nas áreas de acostamento das vias, onde passam os transeuntes. Foto: Flora Passos/Cáritas-MG, em 09/03/22.

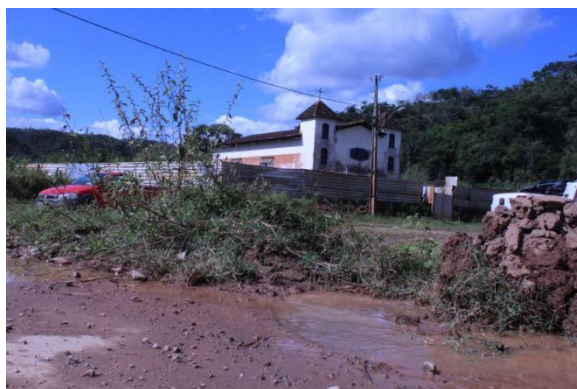
Condições precárias das vias e margens. Foto: Wan Campos/Cáritas-MG, em 24/03/22.

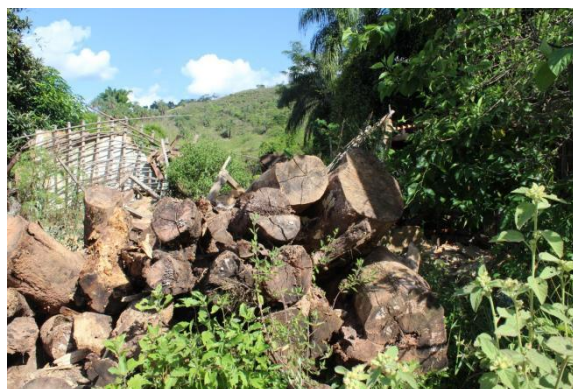
Troncos depositados sem condições de uso. Foto: Wan Campos/Cáritas-MG, em 24/03/22.

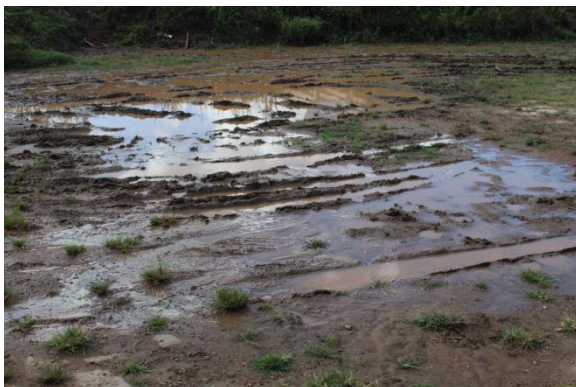
Área alagada no entorno da Igreja e da quadra, em condições precárias. Foto: Flora Passos/Cáritas-MG, em 09/03/22.

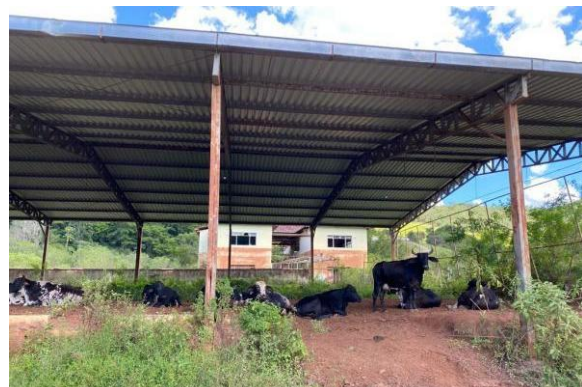
A situação da quadra também apresenta urgência de ser resolvida. Trata-se de um espaço amplo coberto, arejado, onde a comunidade se reúne nas ocasiões de festividade. Nos primeiros anos após o rompimento foram retirados parcialmente os rejeitos do entorno da Igreja e foram instalados tablados sobre os rejeitos dentro da quadra, mas, no atual momento, nem mesmo estes tablados existem no local. Famílias atingidas esclarecem que velórios têm ocorrido na quadra, quando não é possível usar a Igreja (devido à situação de alagamento e falta de energia elétrica), em condições desumanas, uma vez que o espaço encontra-se tomado de rejeitos e esterco de animais, com forte odor.

Quadra tomada de rejeitos, vegetação e esterco em condições precárias. Foto: Lucas Marra/Cáritas-MG, em 09/03/22.

3. Realização de roçada com periodicidade frequente nos terrenos como um todo; retirada dos rejeitos de minério da quadra e entorno da Igreja, ou seja, nos espaços de convívio coletivo da comunidade; execução das demais intervenções necessárias para garantir o convívio coletivo com segurança e dignidade, conforme demandas da comunidade e já considerando a agenda de eventos do ano corrente;
4. Apresentação de proposta e execução de intervenções de reforma simplificada na Igreja de Santo Antônio, para garantir o uso pela comunidade, a exemplo da adequação das instalações elétricas e hidráulicas, revisão de engradamento e entelhamento da cobertura, revisão da porta principal, desinfestação de marimbondos e outros insetos causadores de danos aos usuários e aos elementos construtivos, e outras ações de conservação preventiva ou reforma.

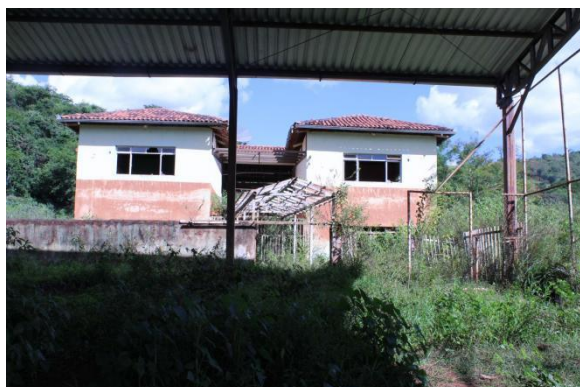
Quadra tomada de rejeitos, vegetação e esterco em condições precárias.

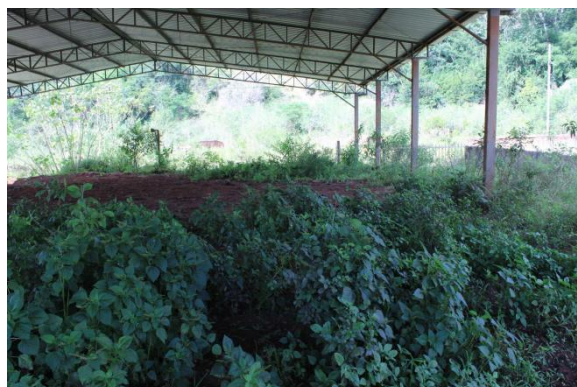
Quadra tomada de rejeitos, vegetação e esterco em condições precárias.

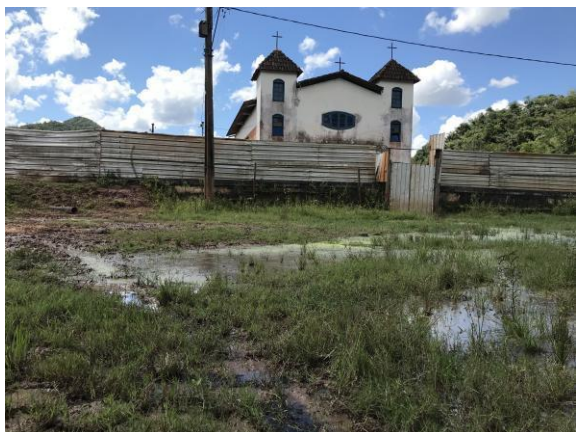
elétrica. Além disso, o adro e o entorno imediato da Igreja se transformaram em áreas alagadas, conforme já mencionado, muitas vezes, impedindo o acesso à Igreja e resultando no encharcamento das bases da edificação e na proliferação de microorganismos e insetos que atacam os elementos construtivos.

Entorno da Igreja alagada impedindo o uso do acesso principal e causando danos ao bem tombado. Foto: Flora Passos/Cáritas-MG, em 09/03/22.

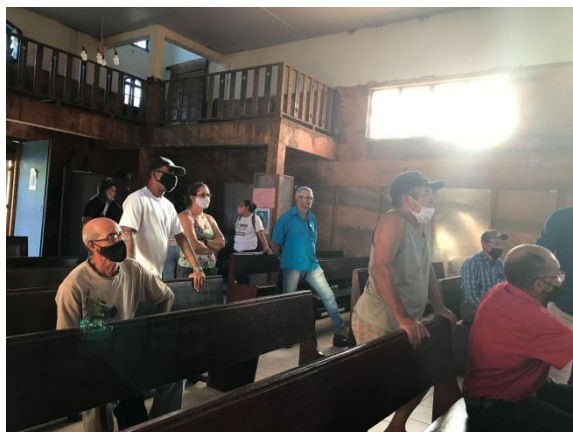
Pessoas atingidas se reúnem na Igreja mesmo sem energia elétrica. Foto: Flora Passos, em 24/03/22.
