centro de investigação e prevenção de acidentes aeronáuticos

Apresentar de forma sintética a sequência de eventos do voo PTB2283, de 9 de Agosto de 2024, no trecho Cascavel, PR - Guarulhos, SP

ATR 72 - 212A matrícula PS-VPB

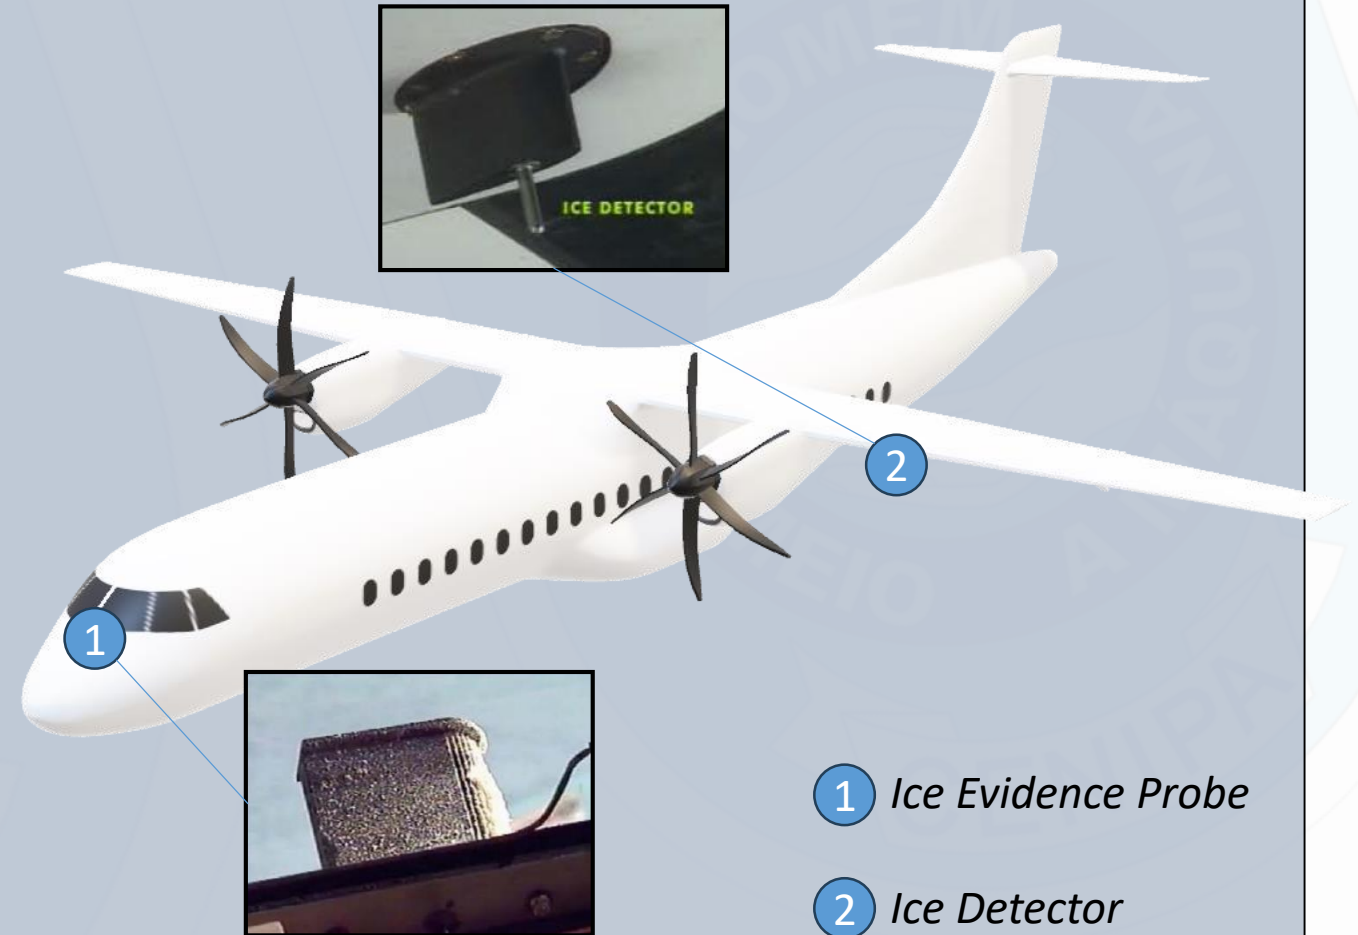
Sistemas de Detecção de gelo

1 *Ice Evidence Probe*

2 *Ice Detector*

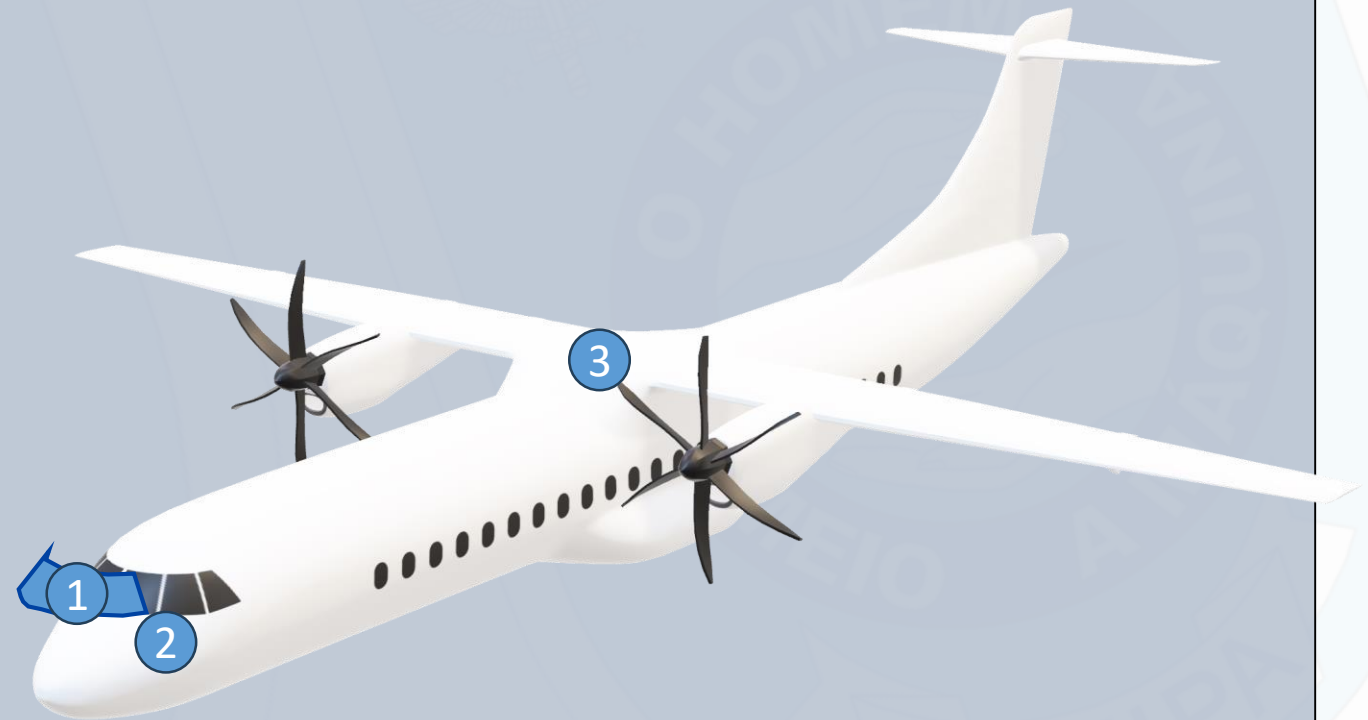
Sistemas Antigelo (Nível 1) - aquecimento

1 *Pára-brisas do cockpit*

2 3 *Sensores e tomadas de ar*

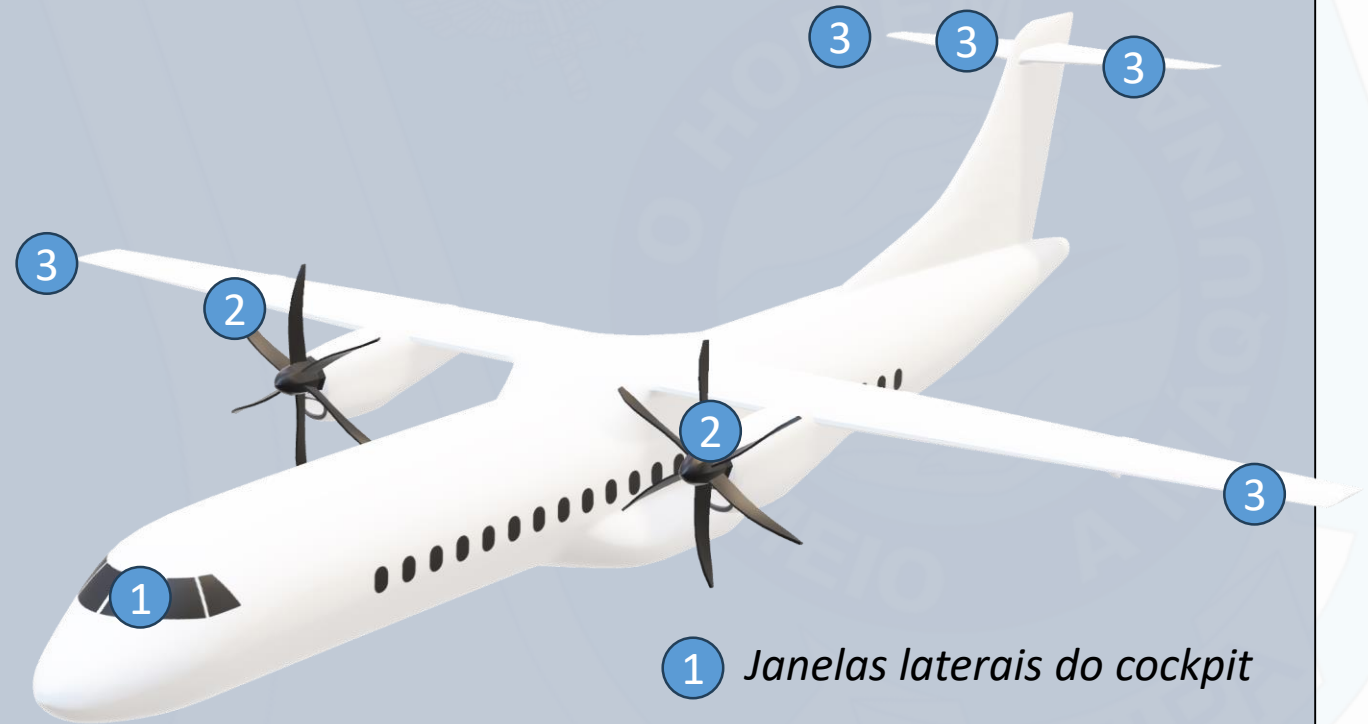
Sistemas Antigelo (Nível 2) - aquecimento

1 Janelas laterais do cockpit

2 Hélices

3 Superfícies de comando

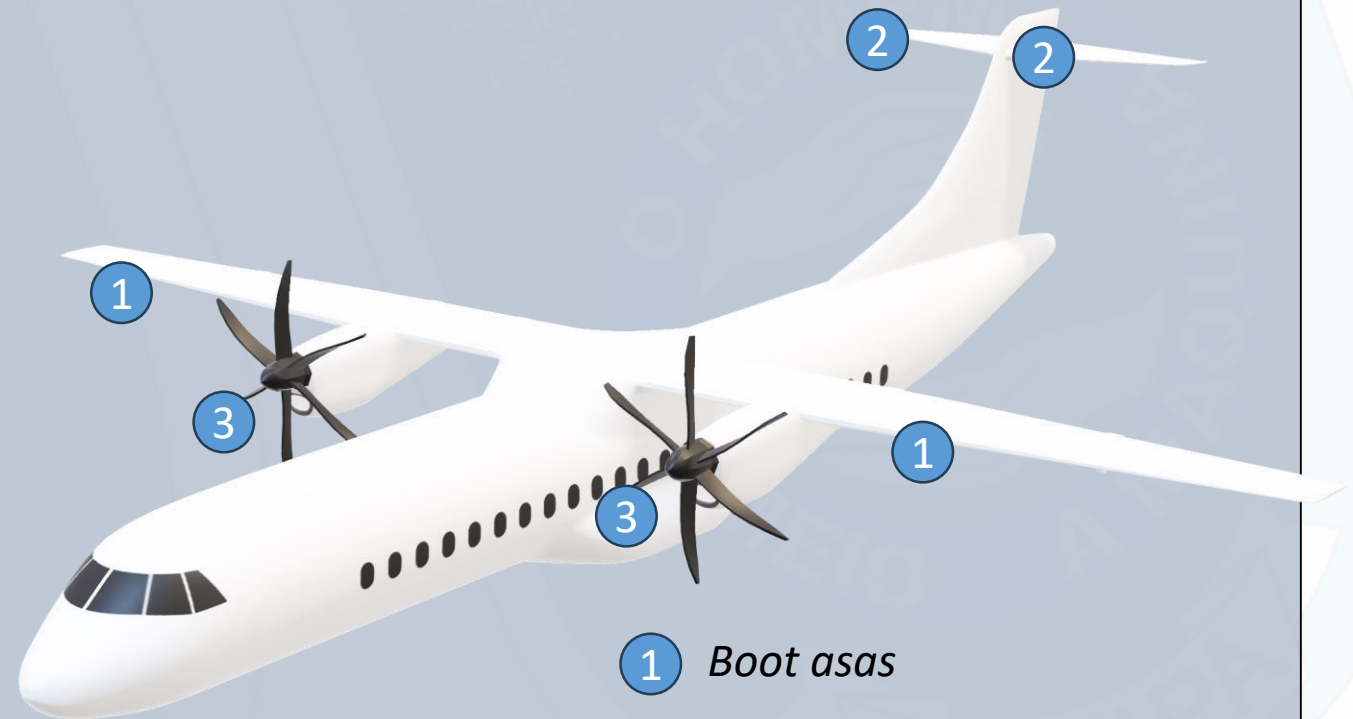
Sistemas de Degelo (Nível 3)

- ① *Boot asas*
- ② *Boot estabilizador horizontal*
- ③ *Boot entrada de ar do motor*

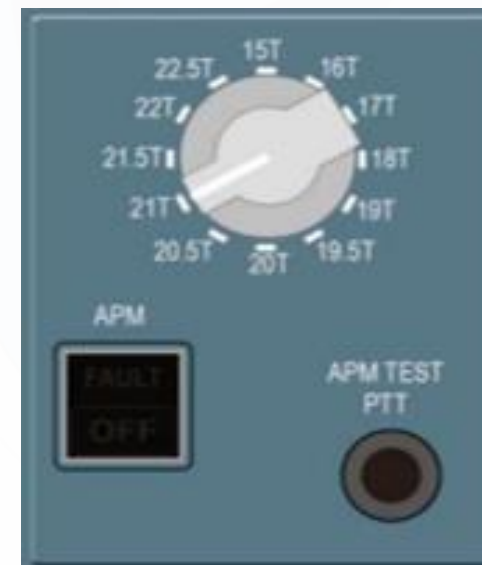
Aircraft Performance Monitoring (APM)

- Monitora o desempenho da aeronave
- Computa velocidade de referência
- Fornece dados de referência para 3 níveis de aviso ou alarmes

cruise
speed low

degraded
perf.

increase
speed

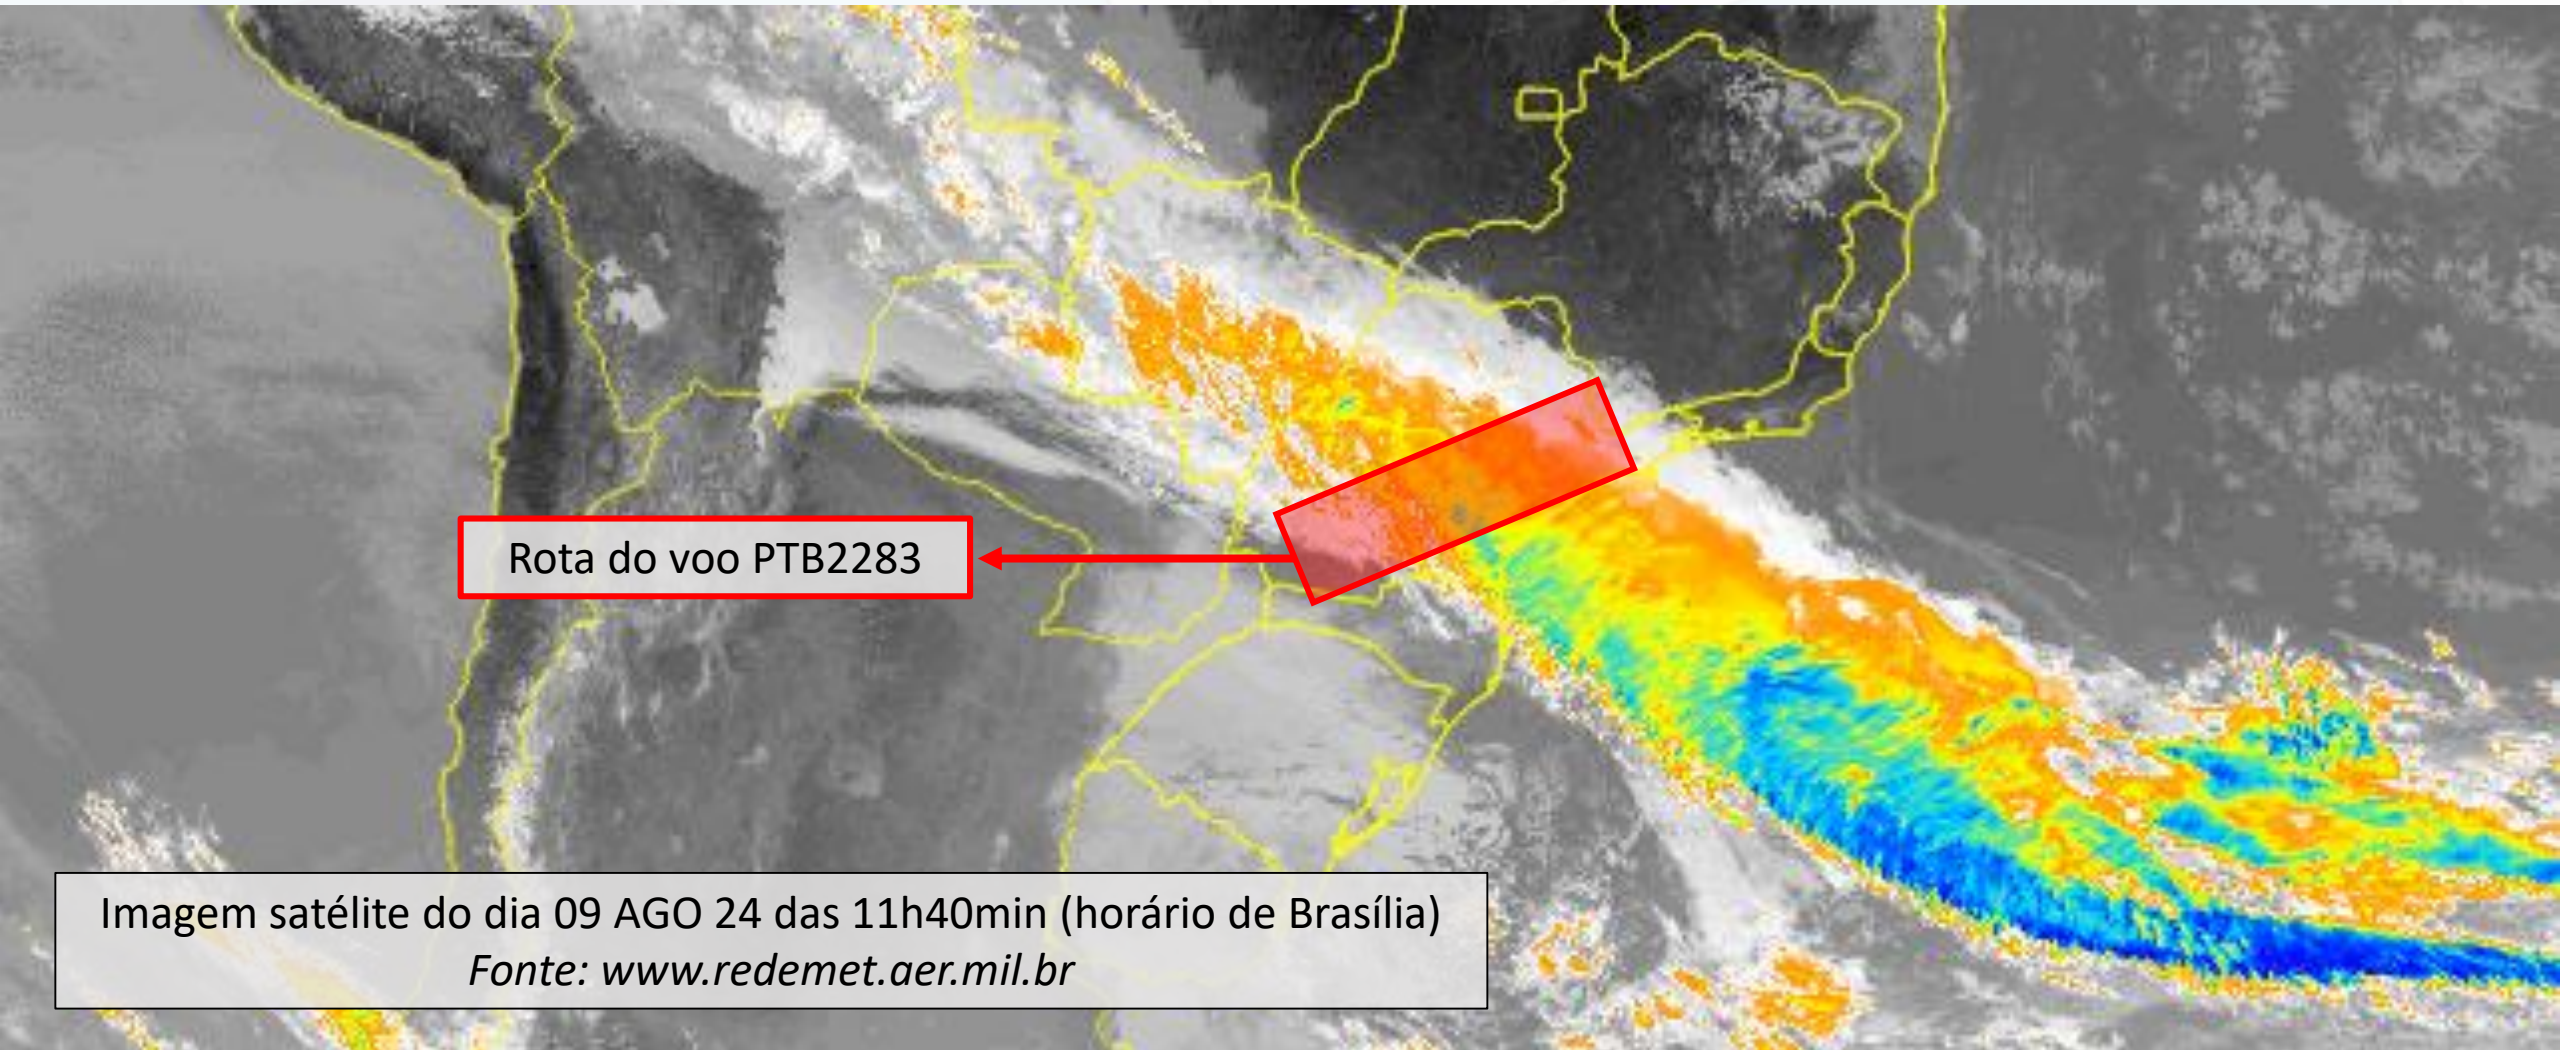
Imagem satélite do dia 09 AGO 24 das 11h40min (horário de Brasília)

- Previsão de gelo severo na rota
- Gelo entre os níveis 12.000ft (3.657m) a 21.000ft (6.400m)
