Sinistros – Impacto das chuvas de maio/24 no RS

CCR ViaSul
Dezembro 2024

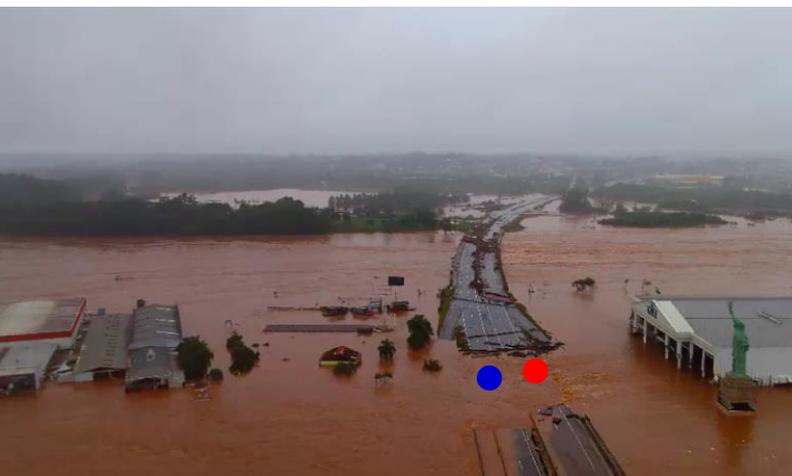
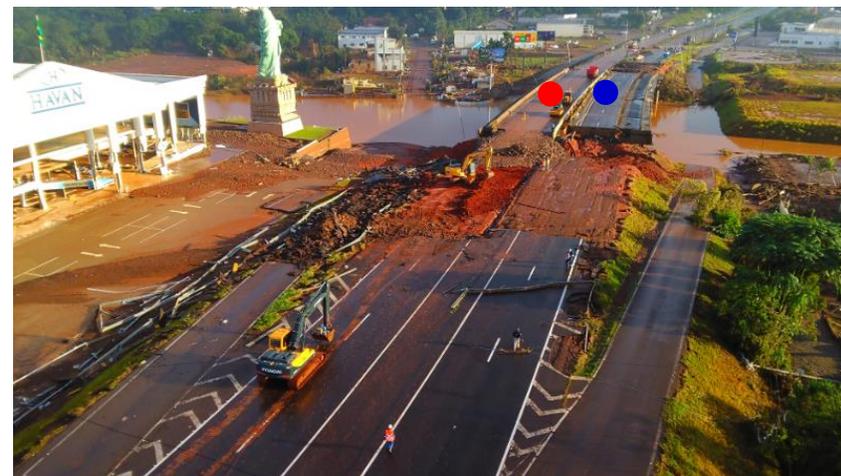
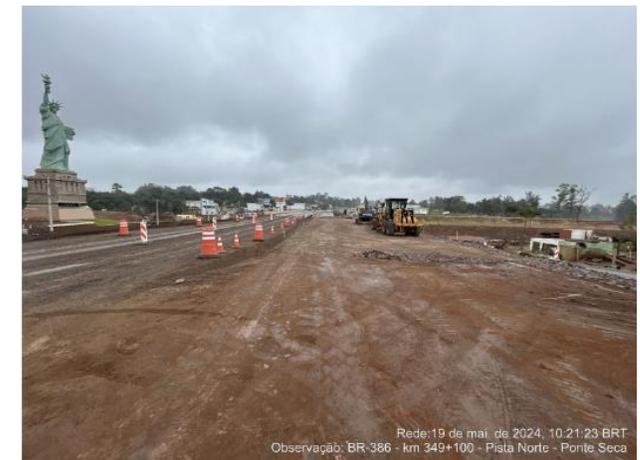
PONTES LAJEADO – ESTRELA

- **PONTE SECA SUL**
 - Limpeza e remoção de entulhos
 - Reconstrução do encontro de jusante
- **PONTE SECA NORTE**
 - Limpeza e remoção de entulhos
 - Reconstrução dos encontros de montante e jusante
 - Reconstrução das cortinas de proteção
 - Reforço estrutural da ala da laje de transição à montante

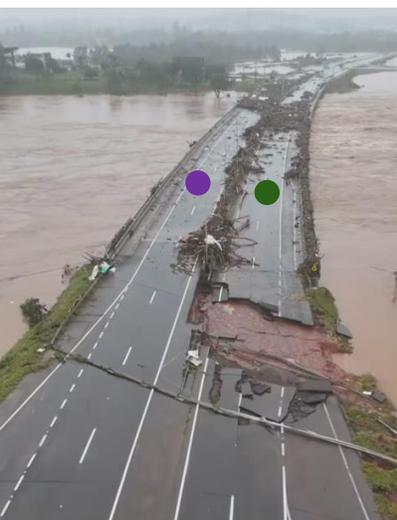
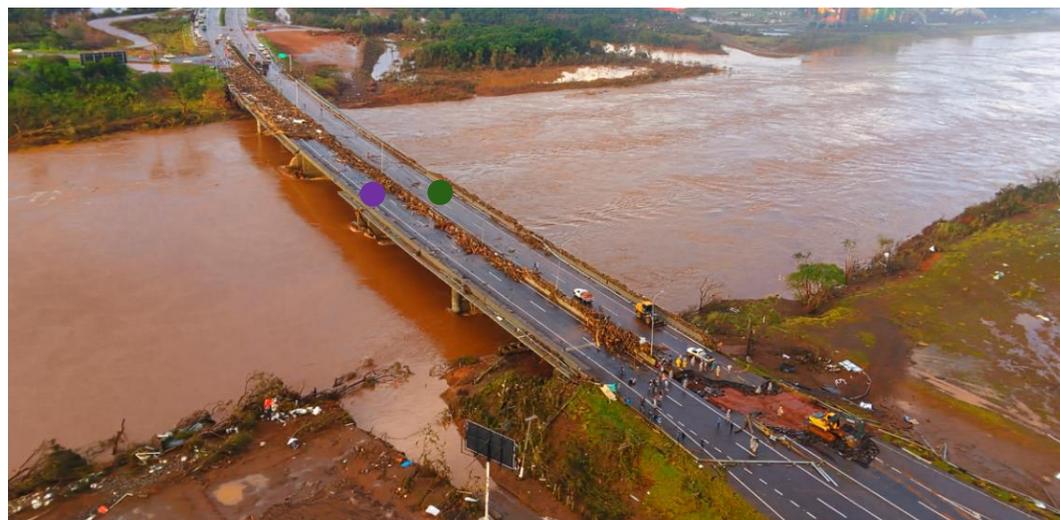
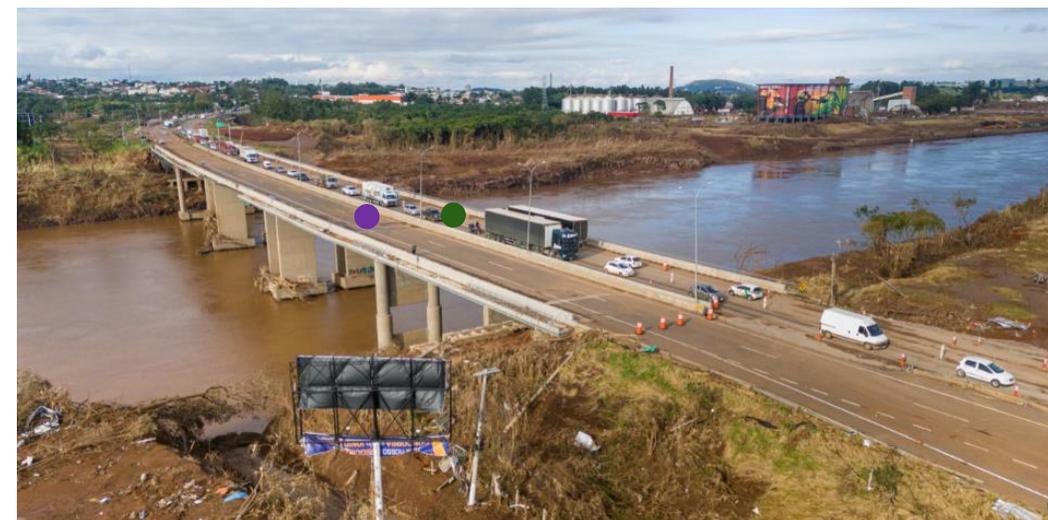
PONTES LAJEADO – ESTRELA

● PONTE RIO TAQUARI SUL

- Limpeza e remoção de entulhos
- Reconstrução parcial do passeio metálico
- Reconstrução do encontro de montante

● PONTE RIO TAQUARI NORTE

- Limpeza e remoção de entulhos
- Reconstrução total do passeio metálico
- Reconstrução da barreira do guarda corpo colidido
- Reforço estrutural em dois pilares da primeira linha de apoio à montante devido ao deslocamento da superestrutura

● PONTE ARROIO BOA VISTA SUL

- Retaludamento do encontro de montante devido ao recalque do terrapleno causado pelo rebaixamento do nível da água

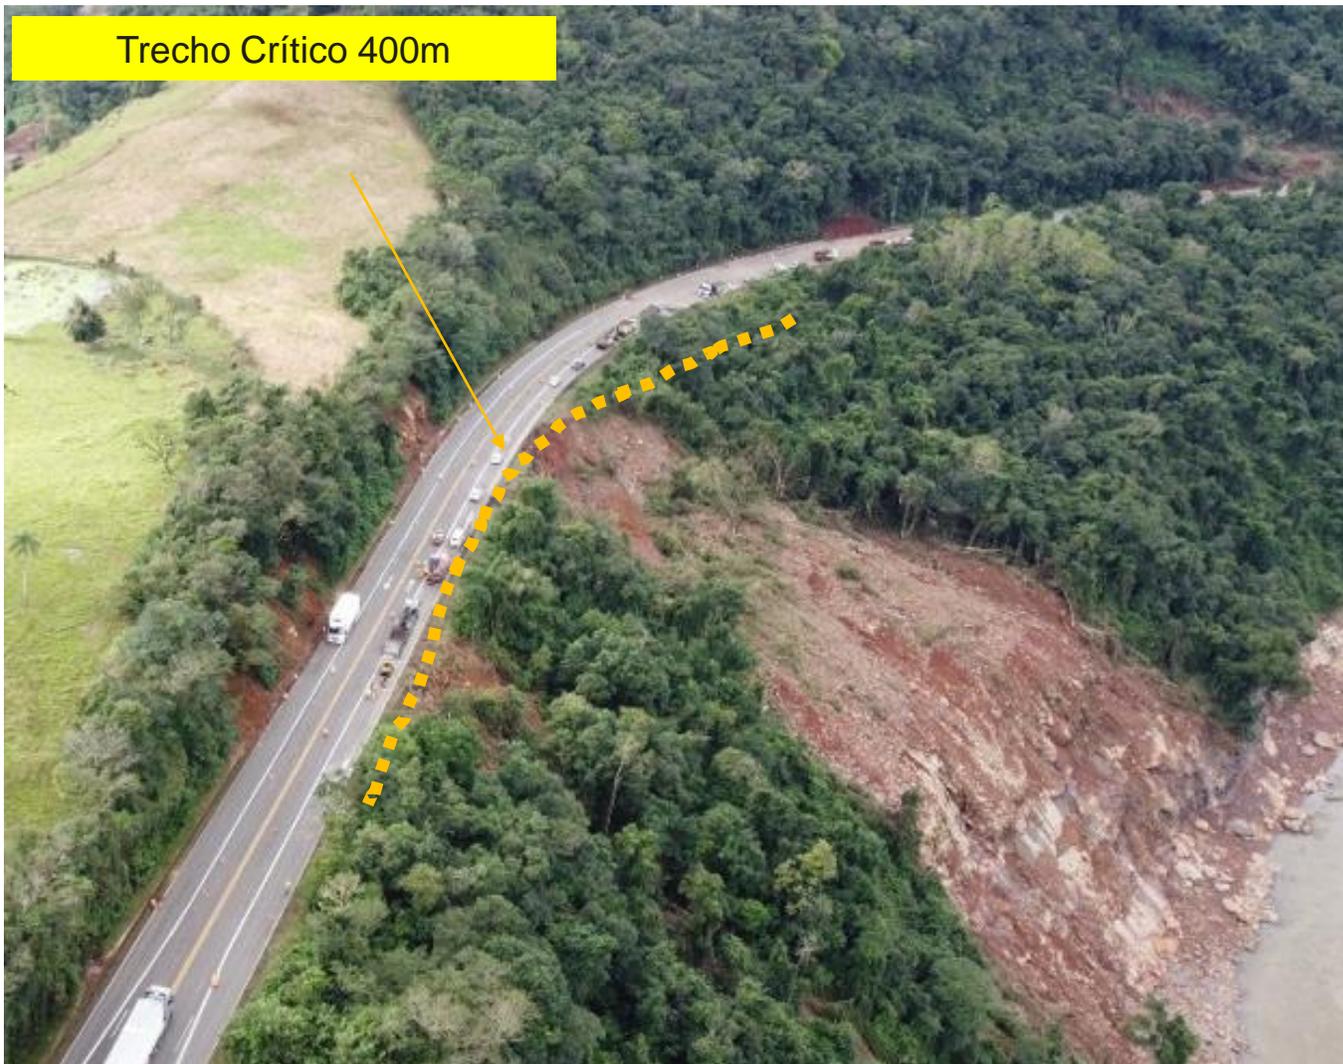
KM 308 – POUSO NOVO/RS

Trecho Crítico 400m

ATIVIDADES REALIZADAS

- Vistoria geotécnica detalhada
- Geofísica complementar
- Sondagem exploratória
- Sondagem Rotativa
- Topografia após ruptura
- Monitoramento provisório

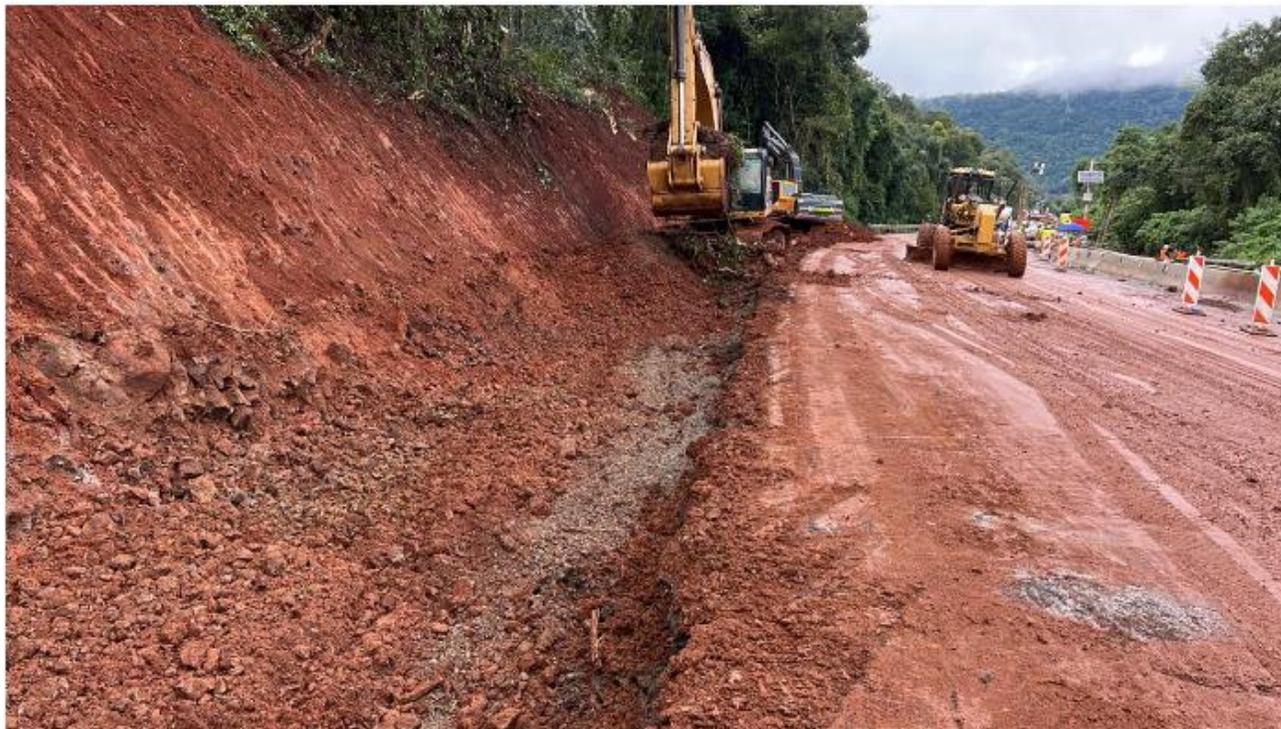
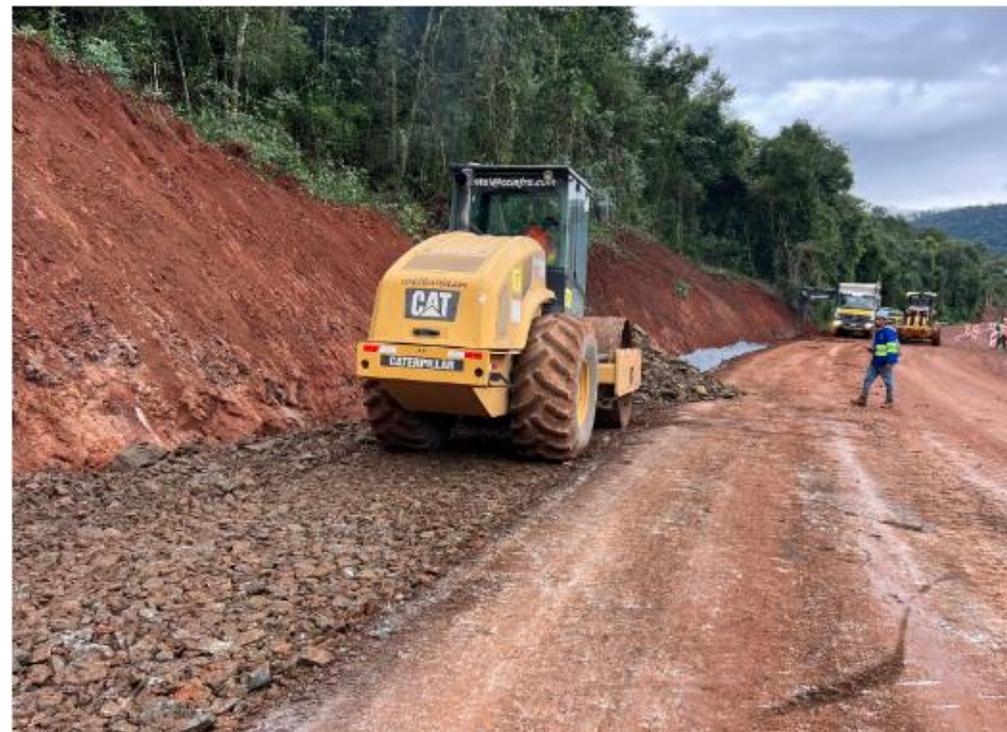
KM 308 – POUSO NOVO/RS

Situação em 19/05: Bloqueio total do trecho entre os kms 303 e 314. Atividade no km 308 com execução de faixa adicional para liberação do tráfego.

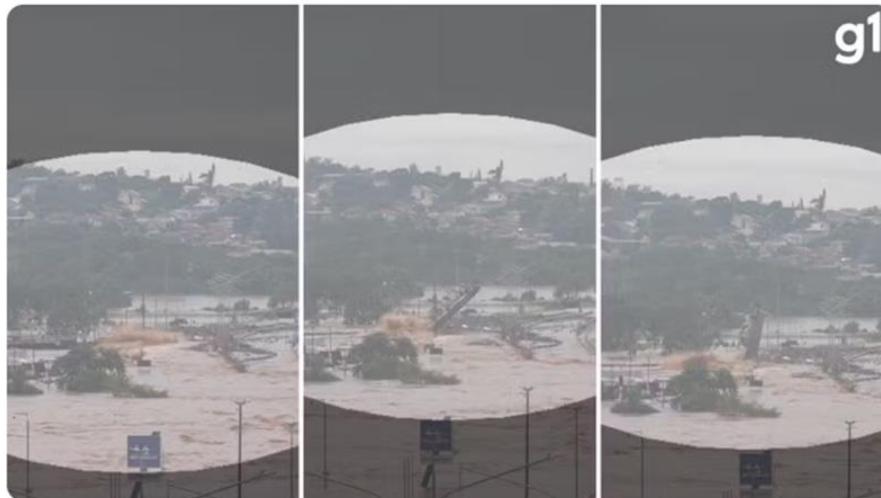
Embarcação bate contra ponte durante enchente do Rio Taquari — Foto: g1

- COTA 33,5m (encobrimento parcial do tabuleiro)
- COLISÃO BALSA À DERIVA
- PONTE NÃO DIMENSIONADA PARA SUBMERSÃO E COLISÃO NO NÍVEL DO TABULEIRO

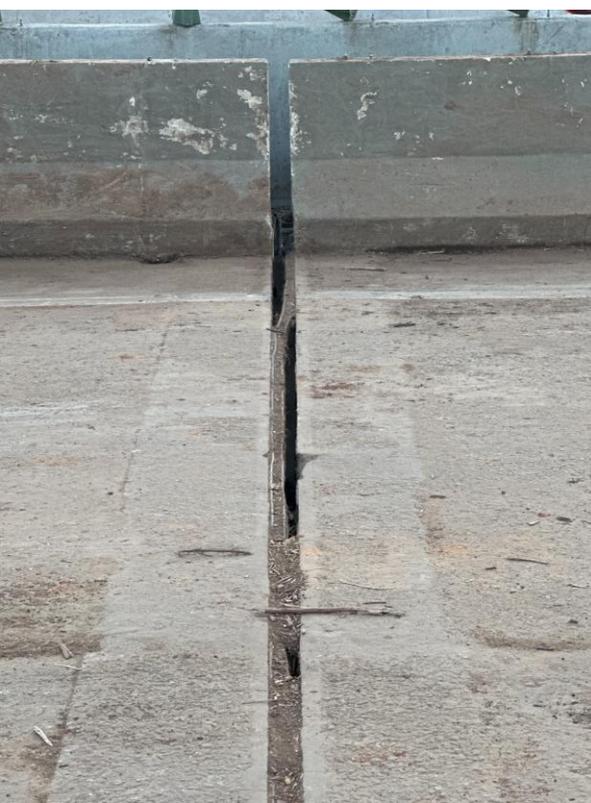
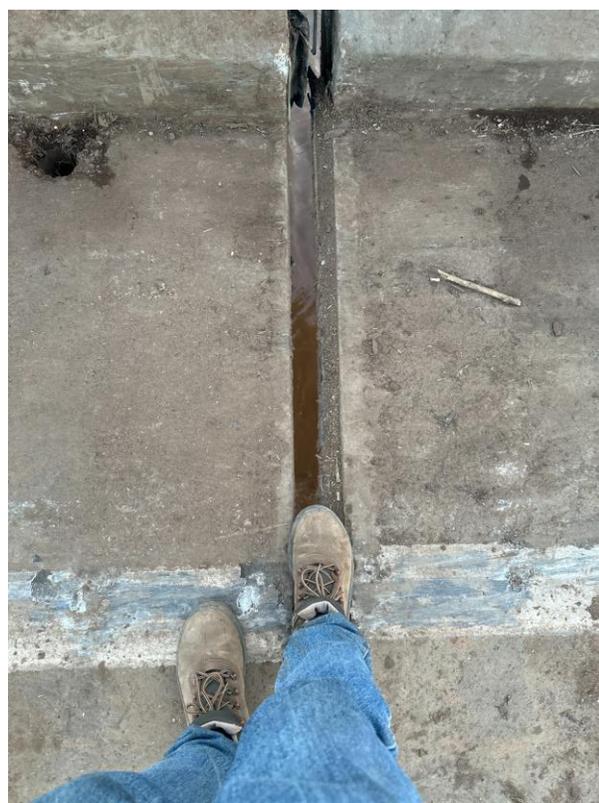
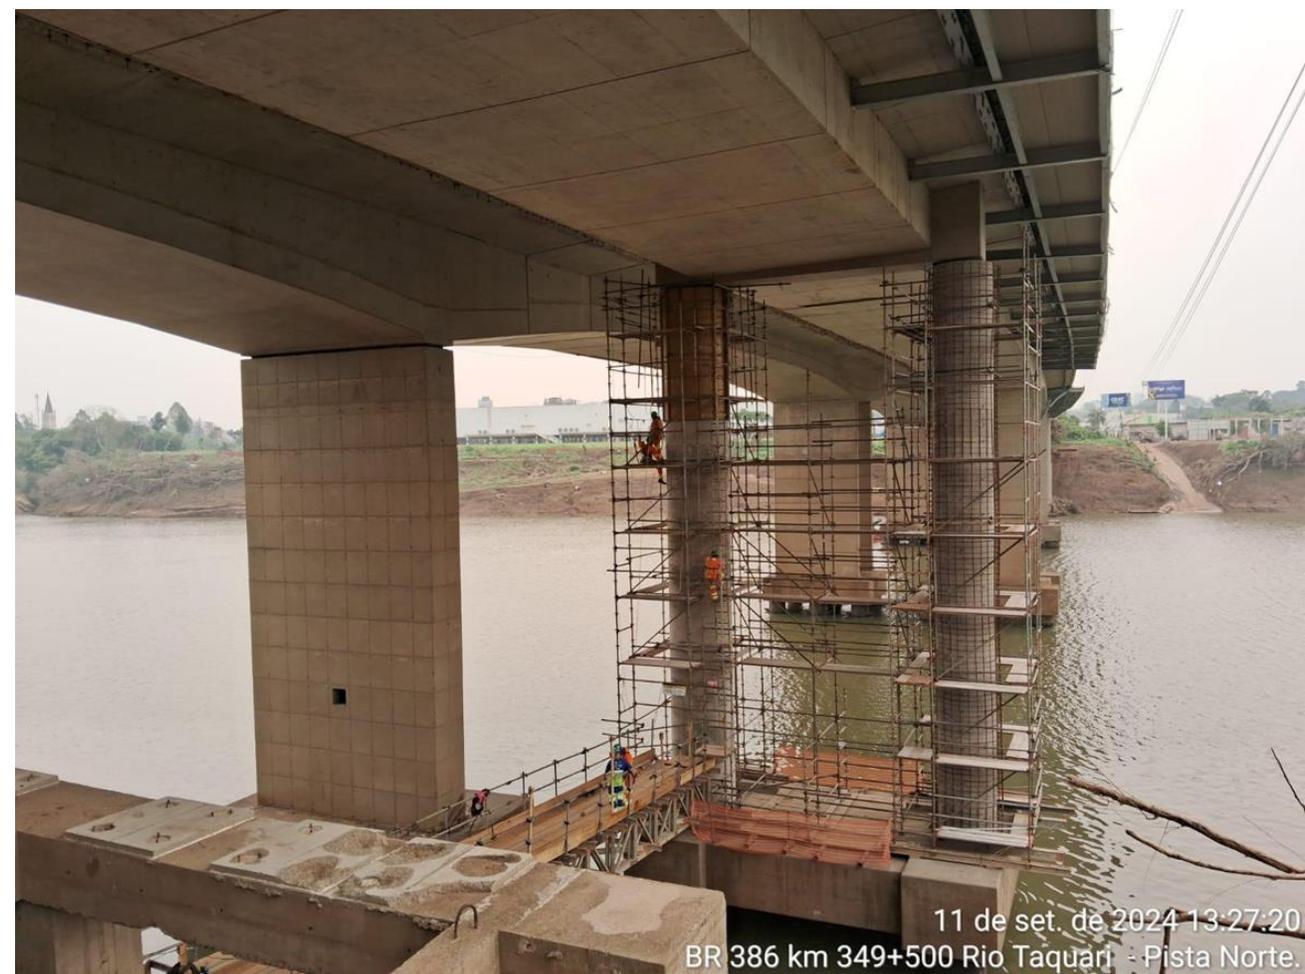
INVESTIGAÇÕES E MONITORAMENTOS

- GIRO DO TABULEIRO DO PRIMEIRO VÃO
- REFORÇO DOS PILARES DO APOIO 05

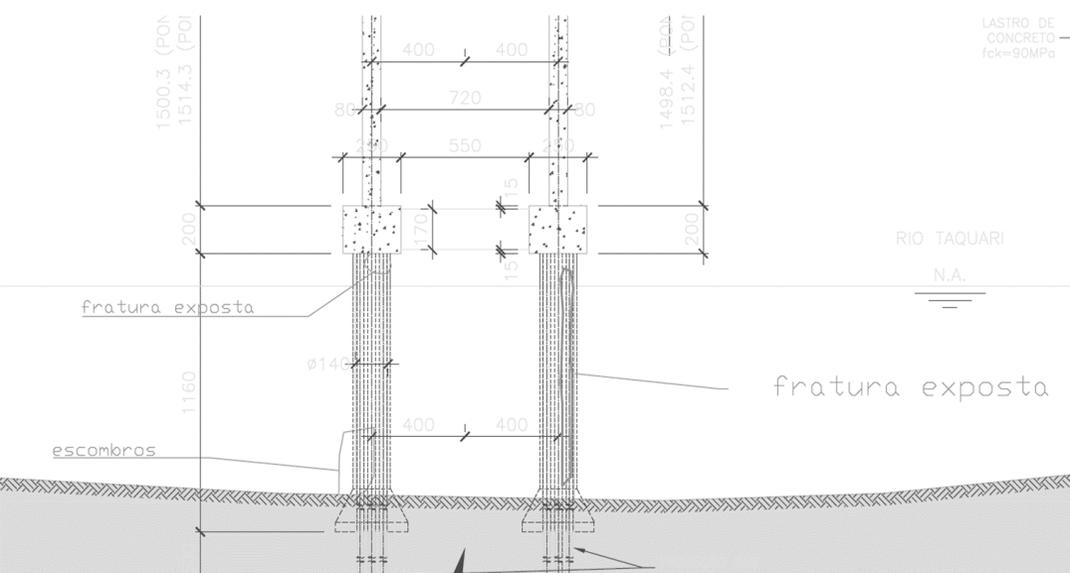
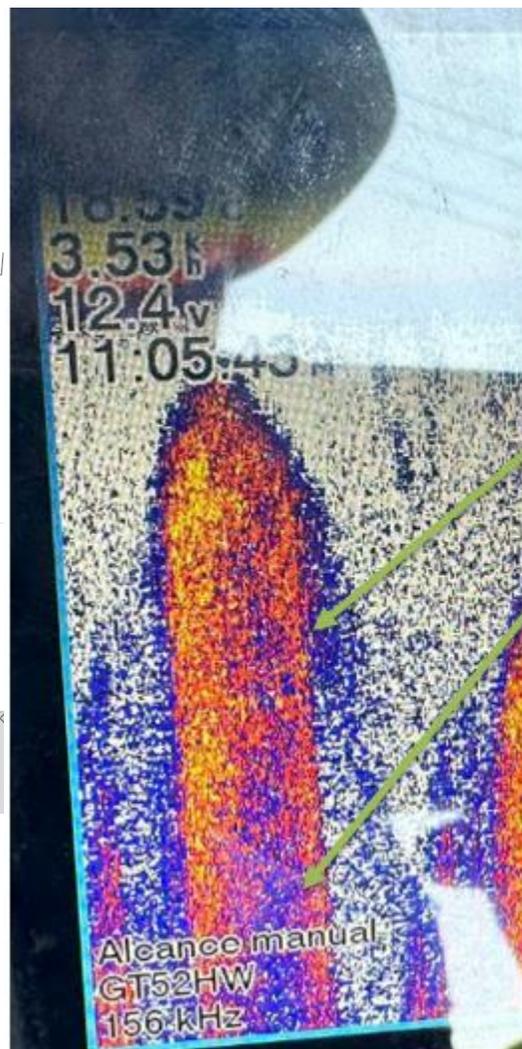
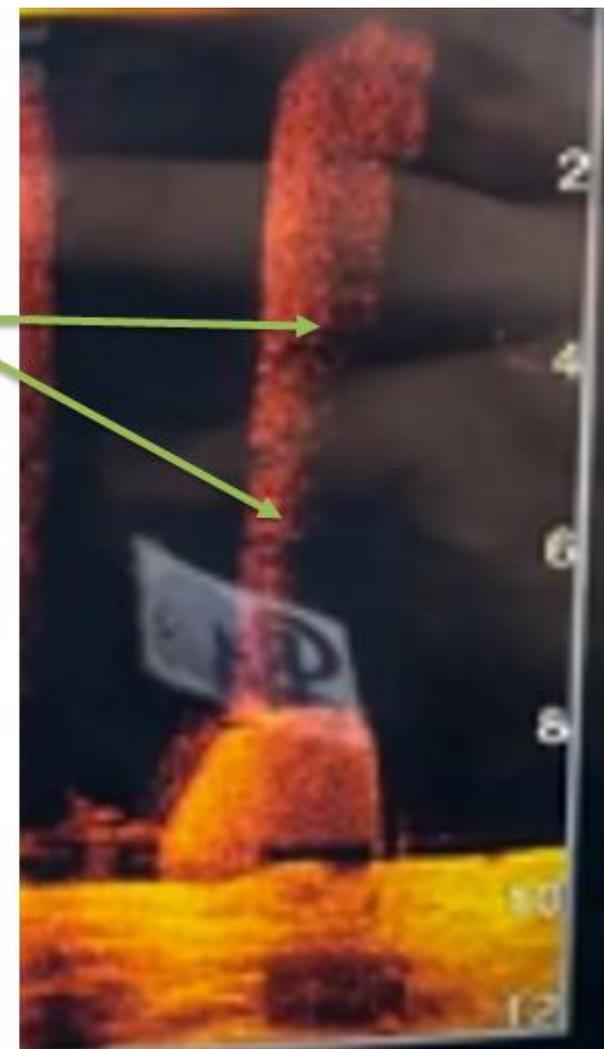
- BATIMETRIA MULTIFEIXE – FRATURA DO T1

Fratura exposta apoio 4
Que segue até a base
