DERIVAÇÃO CLANDESTINA EM DUTOS

Dezembro - 2019
PL-8455/17
Brasília - DF

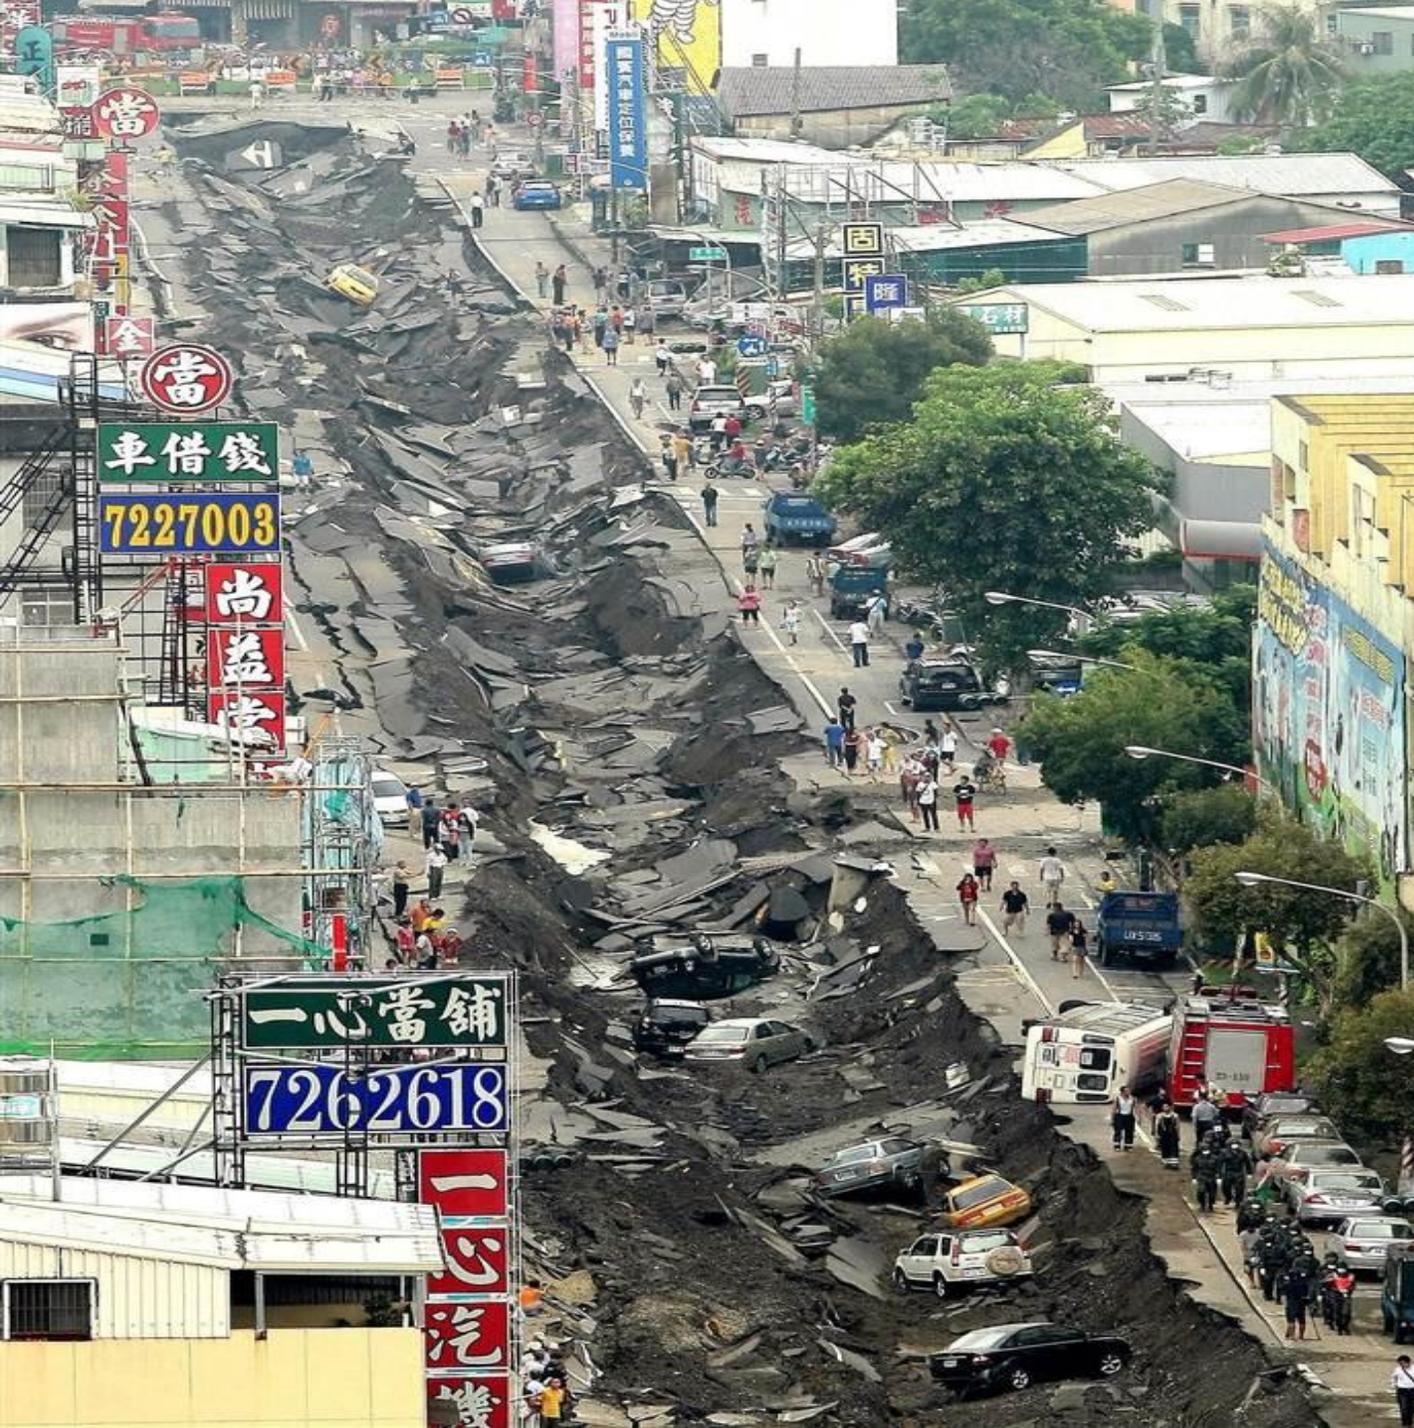
• 31 July 2014

- City: Kaohsiung, Taiwan
- CPC - Taiwan Chinese Petroleum
- Construction – 1994
- Cause: a propene leak
- 6 km of road length were damaged
- The pipelines had not been properly inspected for 24 years
- 32 people were killed and 321 injured

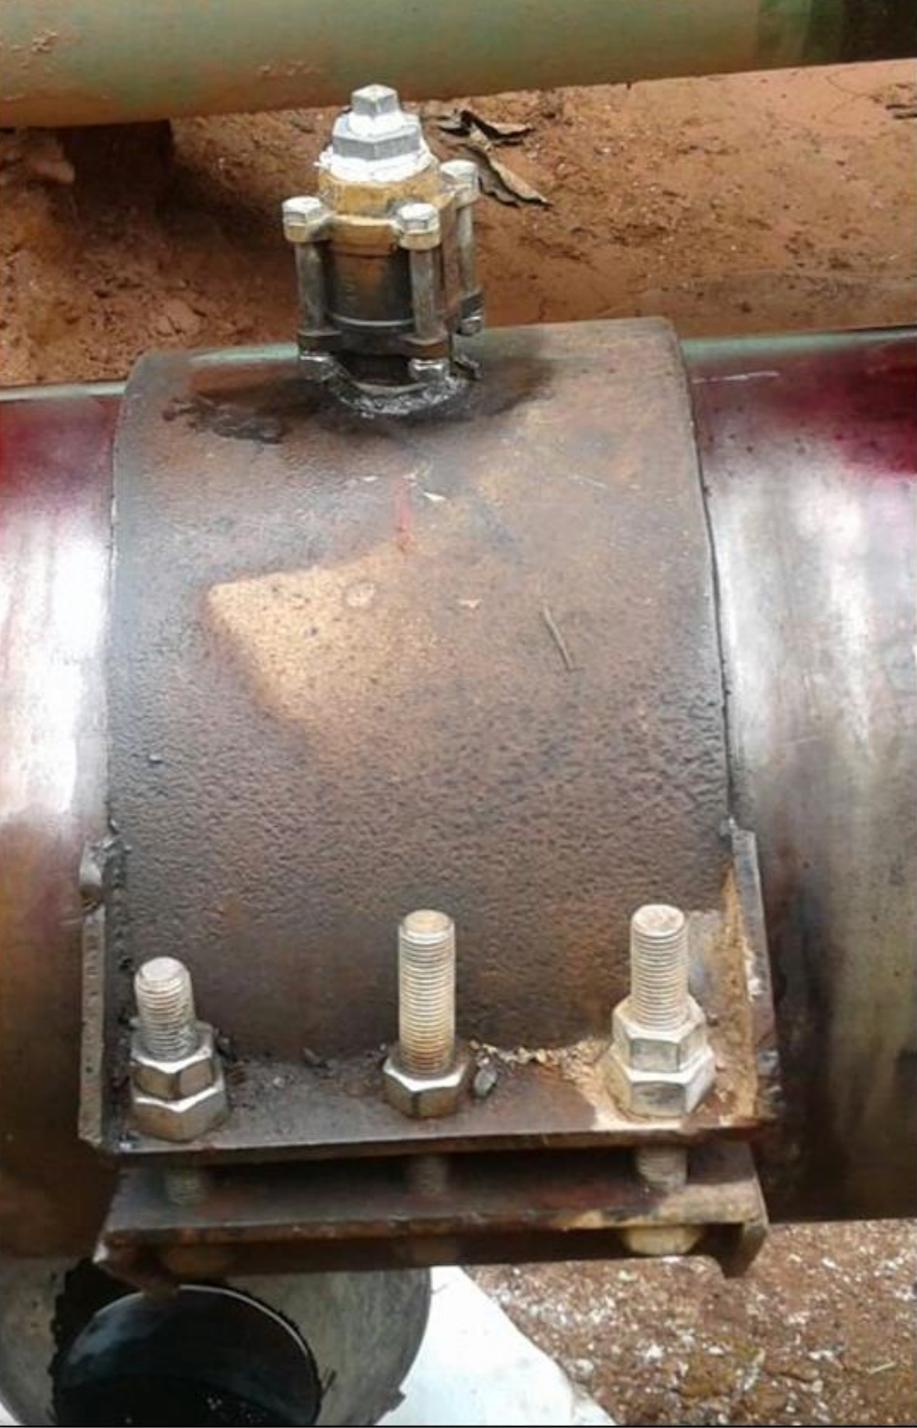
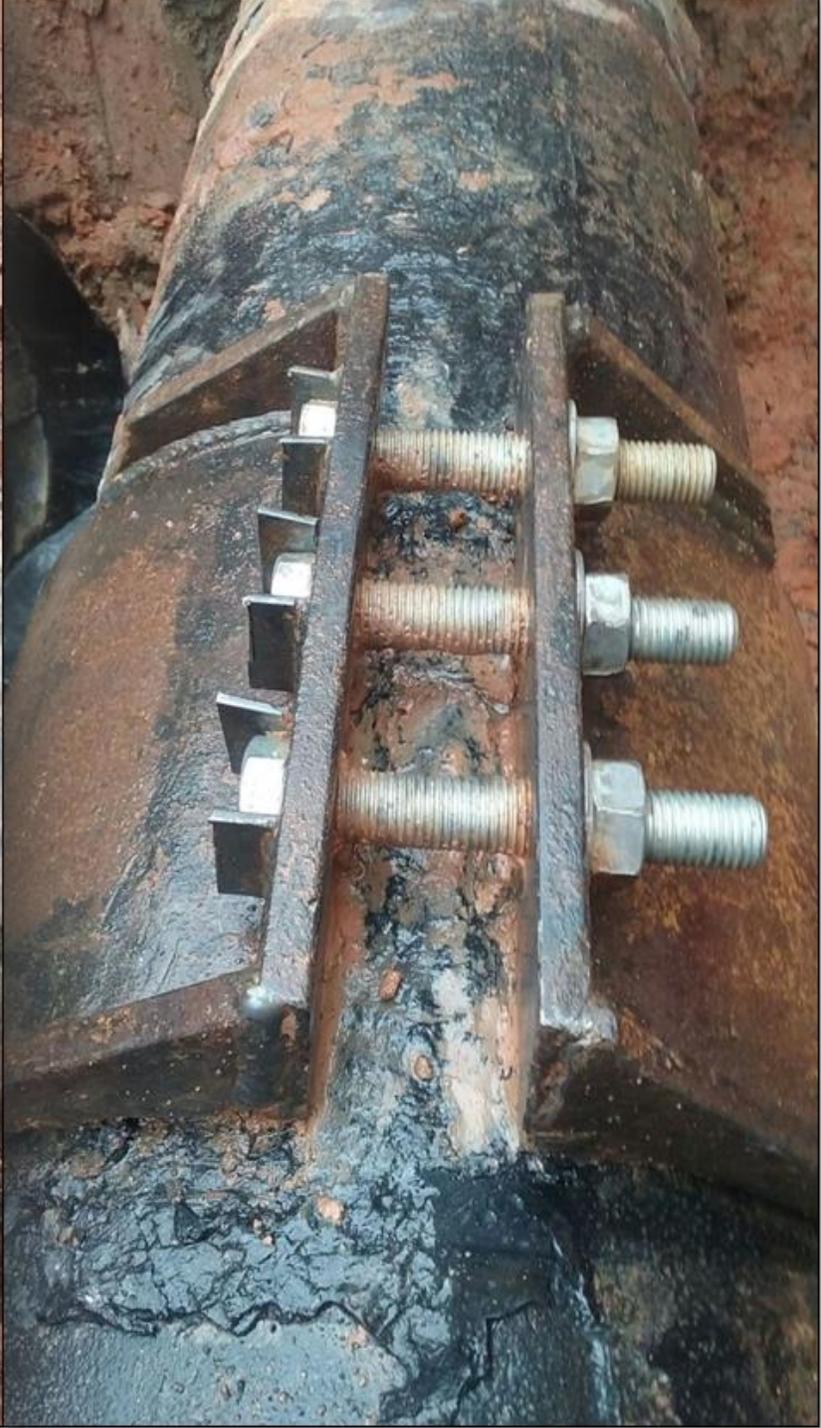
Trepanadoras construídas Ferramentas encontradas em DC

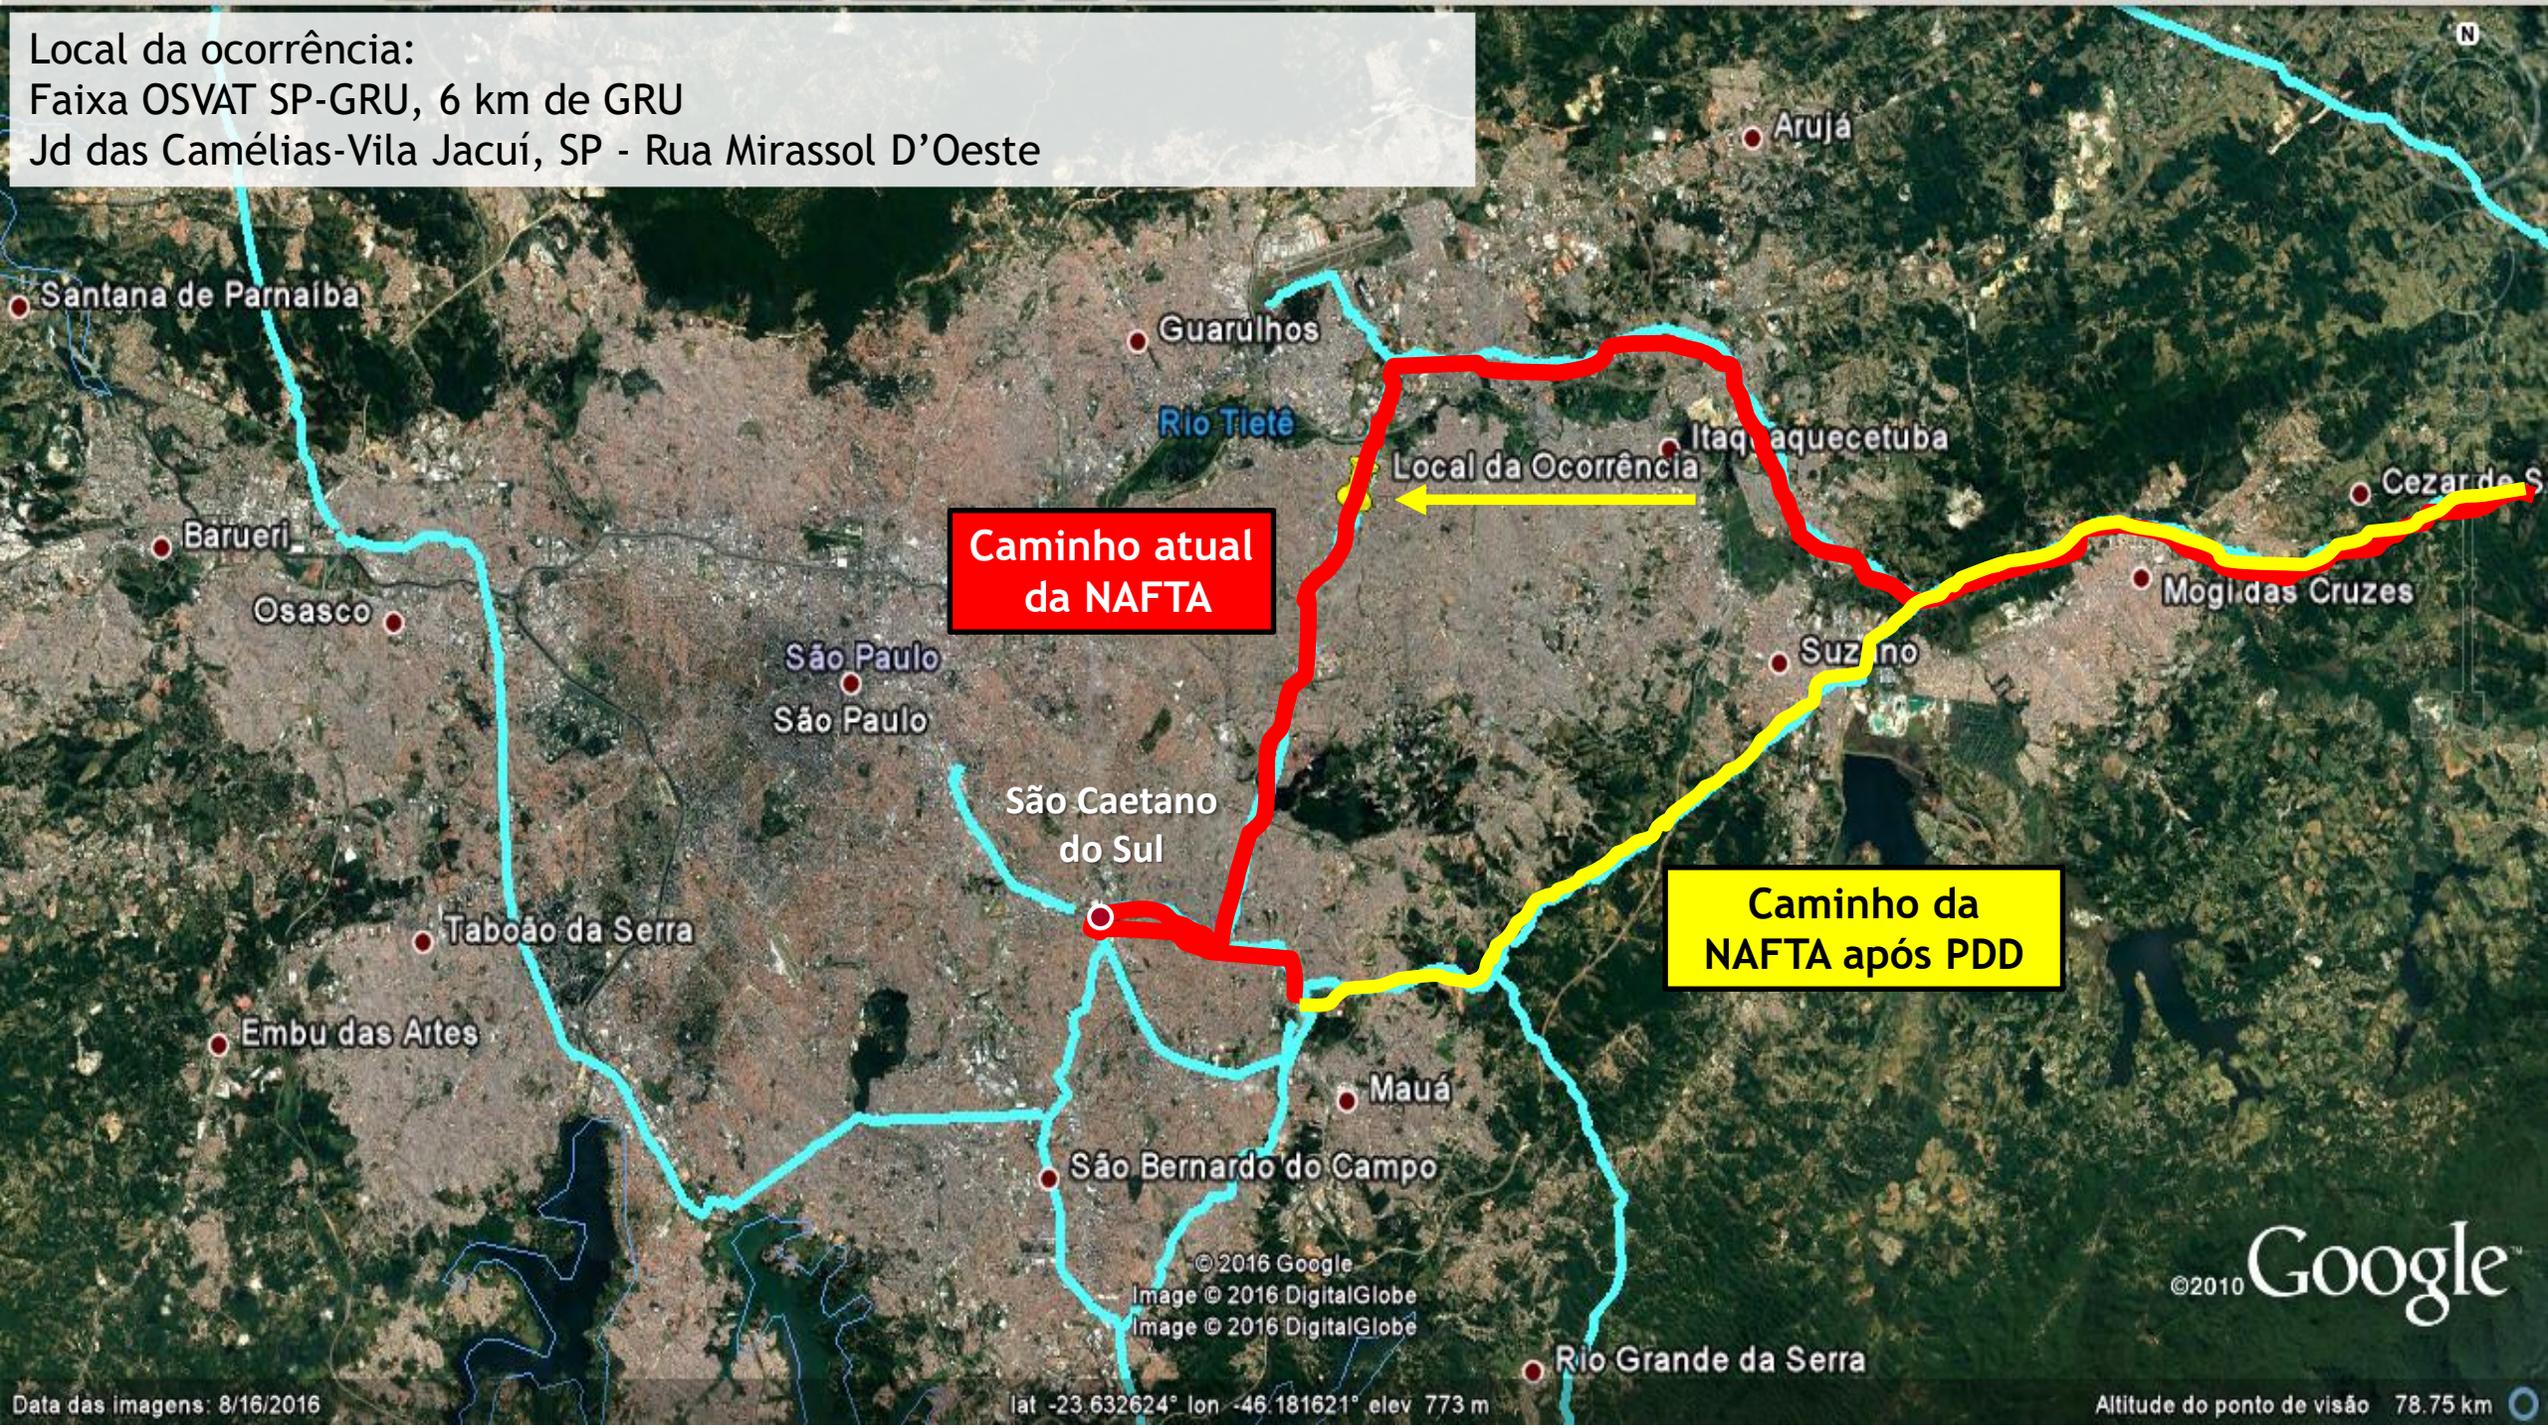
OSVAT 22in - Utinga (Nafta)

Outubro - Novembro 2016

Local da ocorrência:
Faixa OSVAT SP-GRU, 6 km de GRU
Jd das Camélias-Vila Jacuí, SP - Rua Mirassol D'Oeste

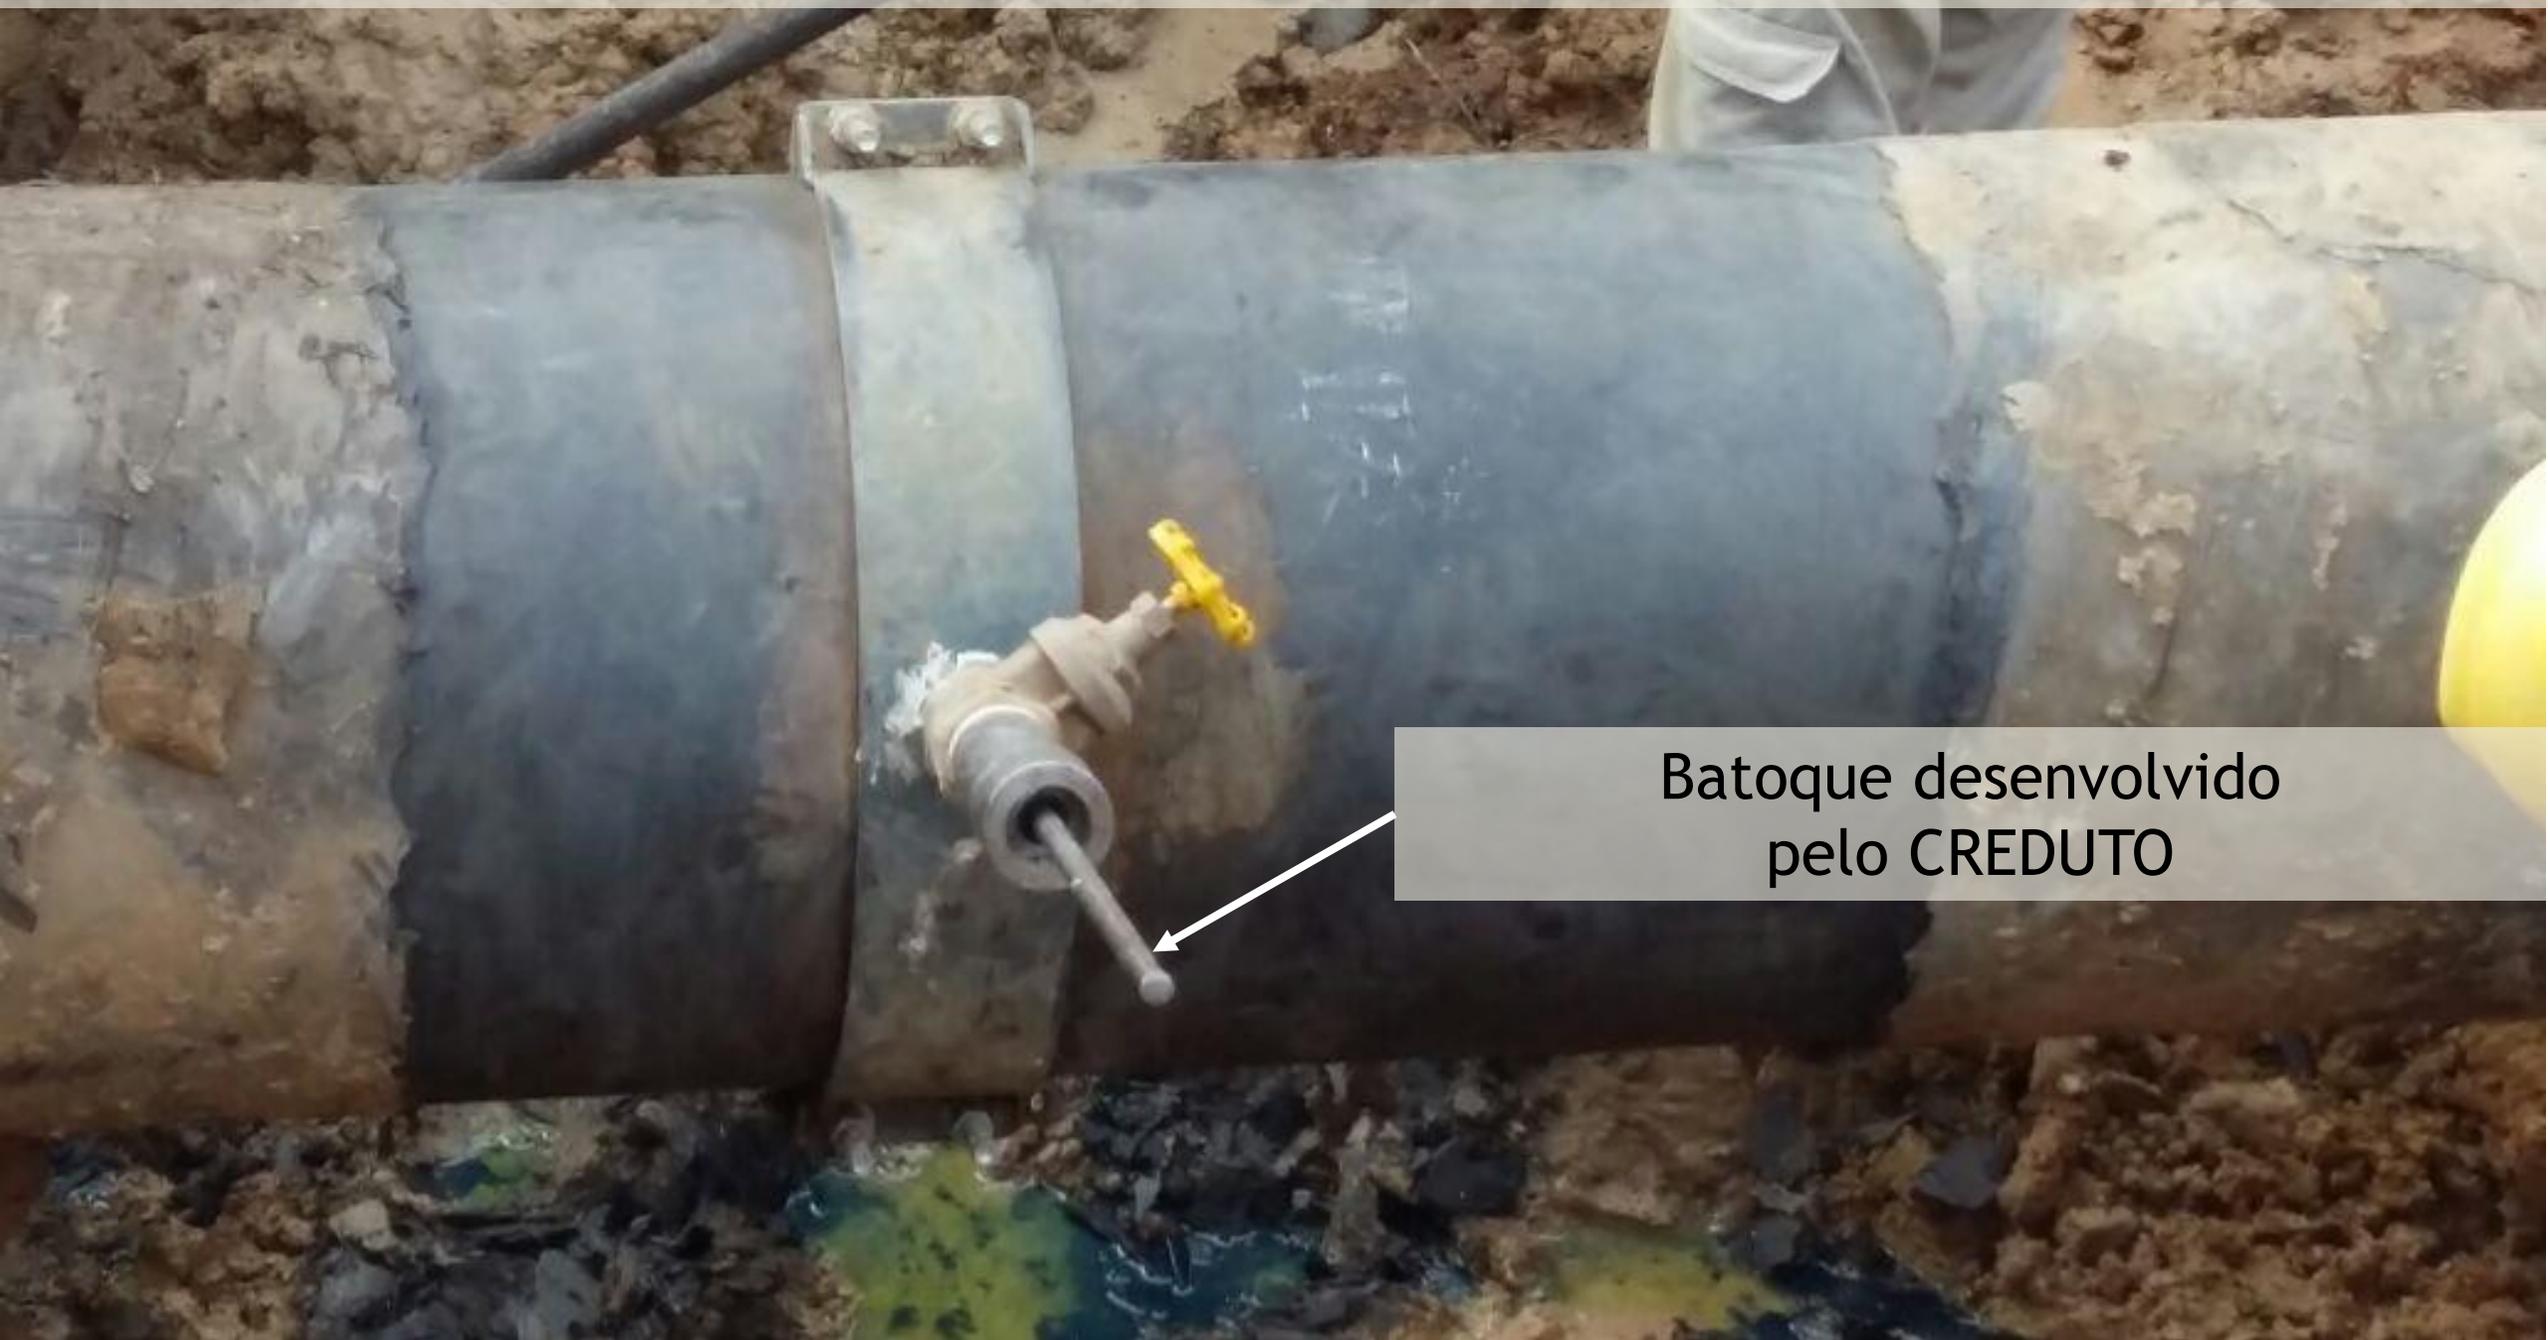
Manhã de 26/10: vazamento estancado

**Batoque desenvolvido
pelo CREDUTO**

Reparo com luva parafusada em andamento

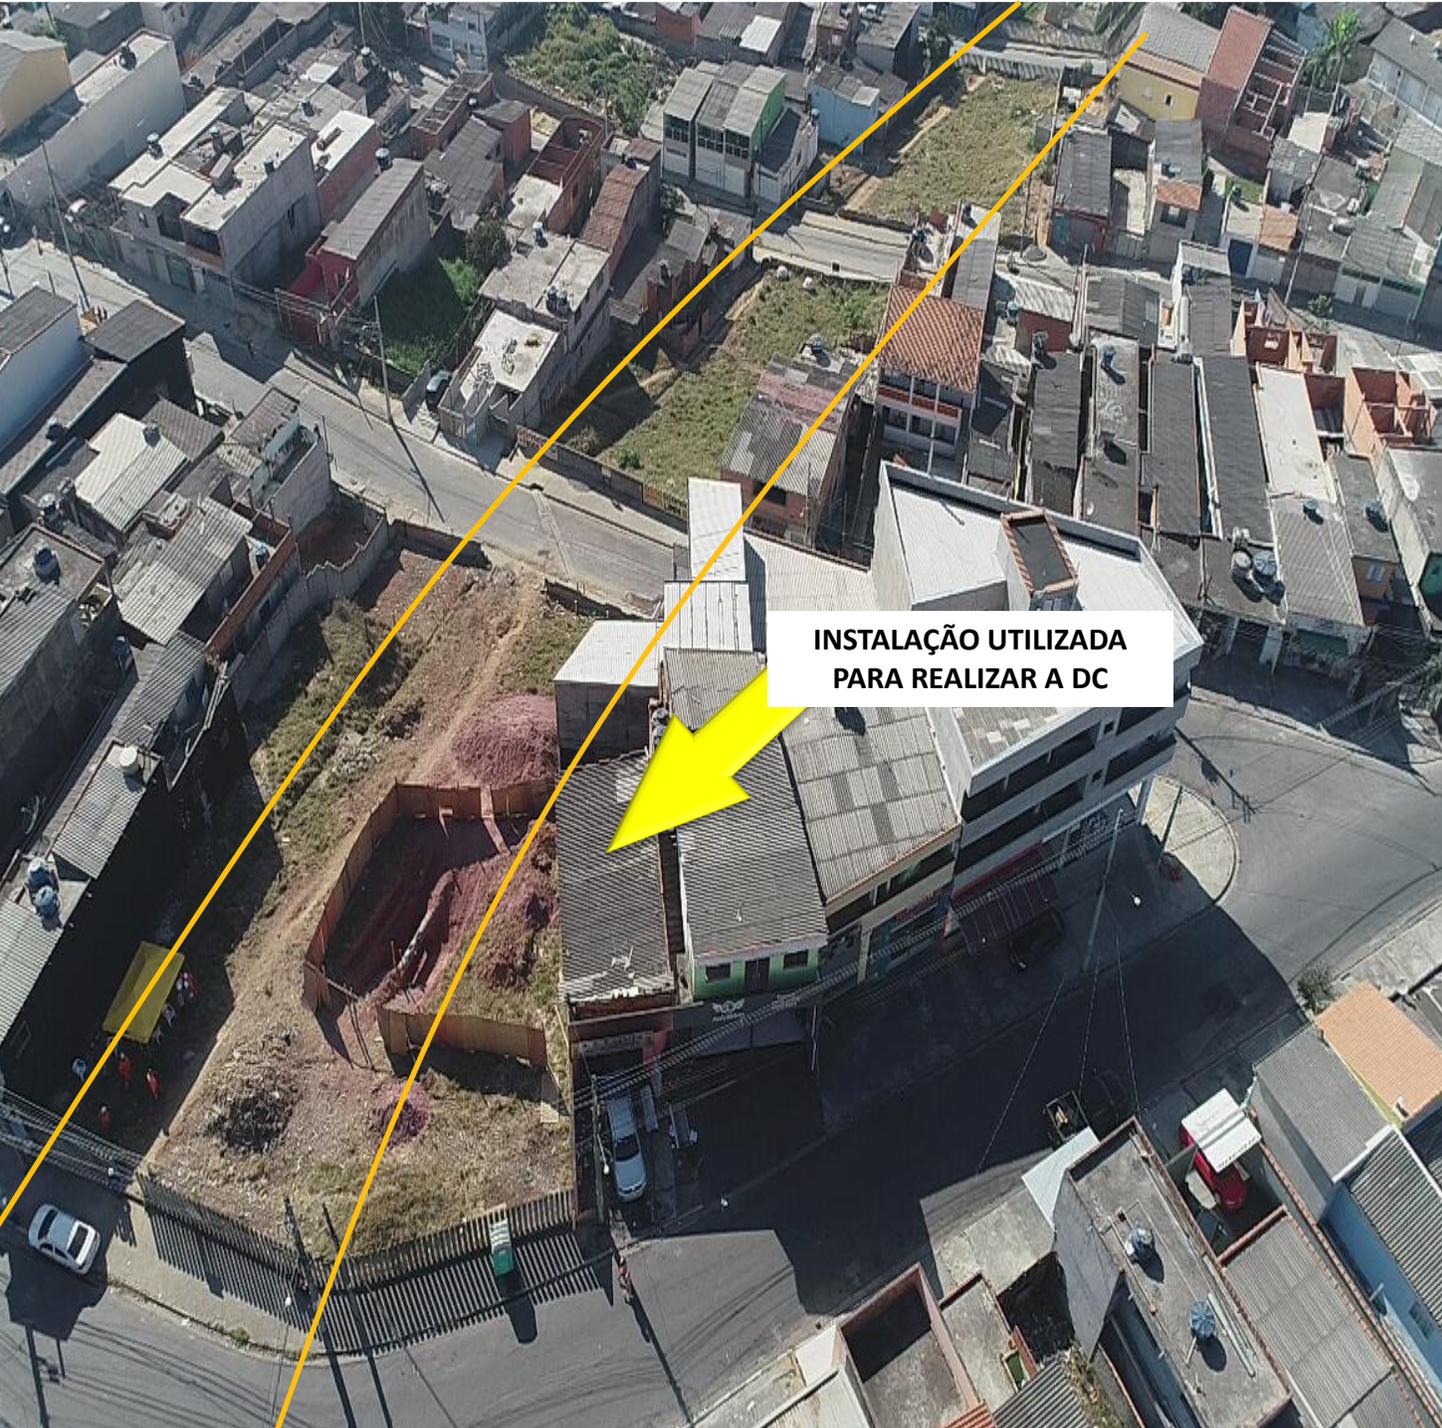
ITAQUAQUECETUBA - SP

05 DE JULHO 2018

OSVAT 22" km13+240m

EVENTO COM EXPLOSÃO E INCÊNDIO

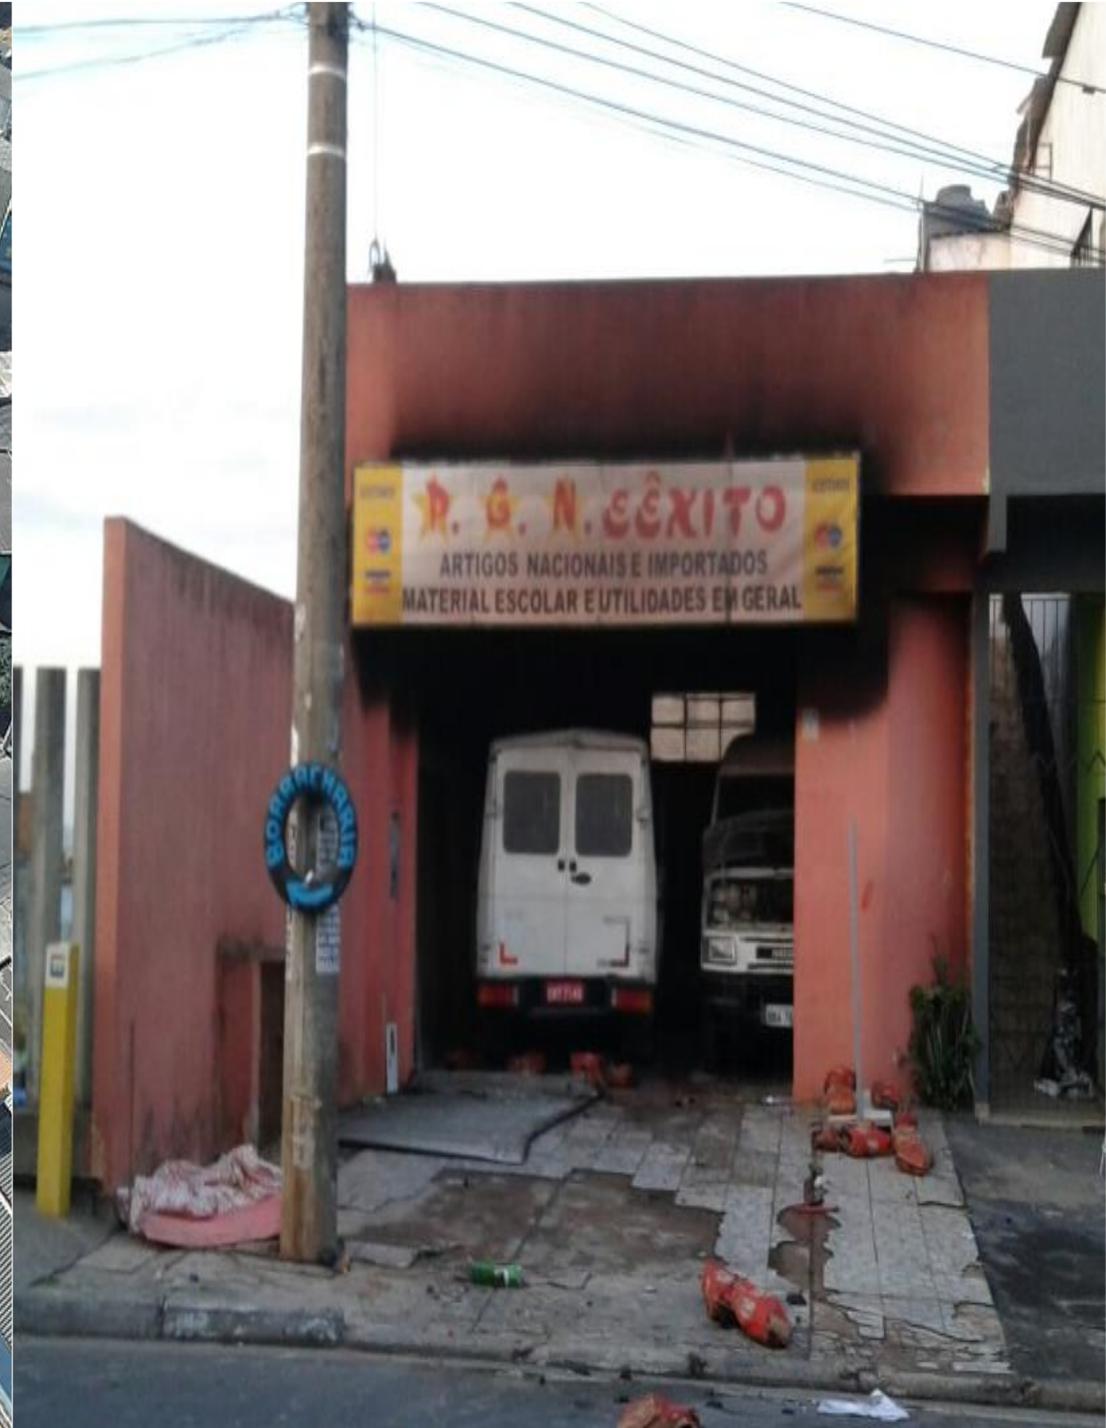
INSTALAÇÃO UTILIZADA
PARA REALIZAR A DC
