# Agência Nacional de Mineração Superintendência de Segurança de Barragens de Mineração

Brasília, 07 de maio de 2024

Histórico, características técnicas e  
situação da anomalia do dreno DP-2

# FORQUILHA III

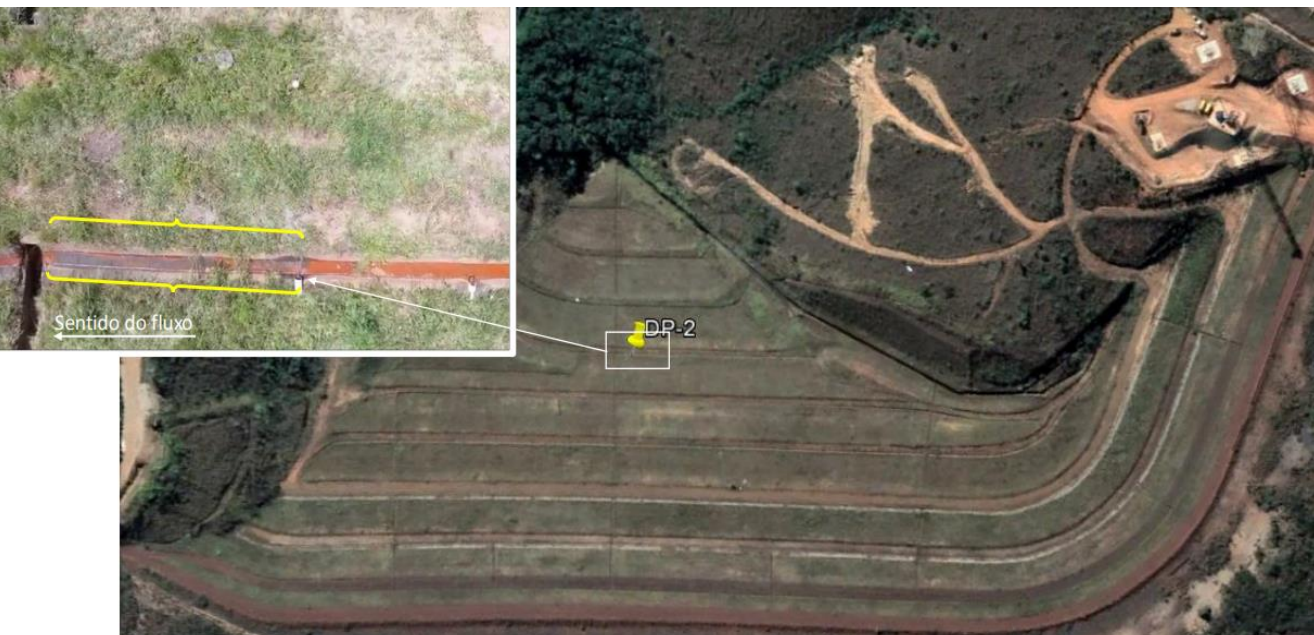
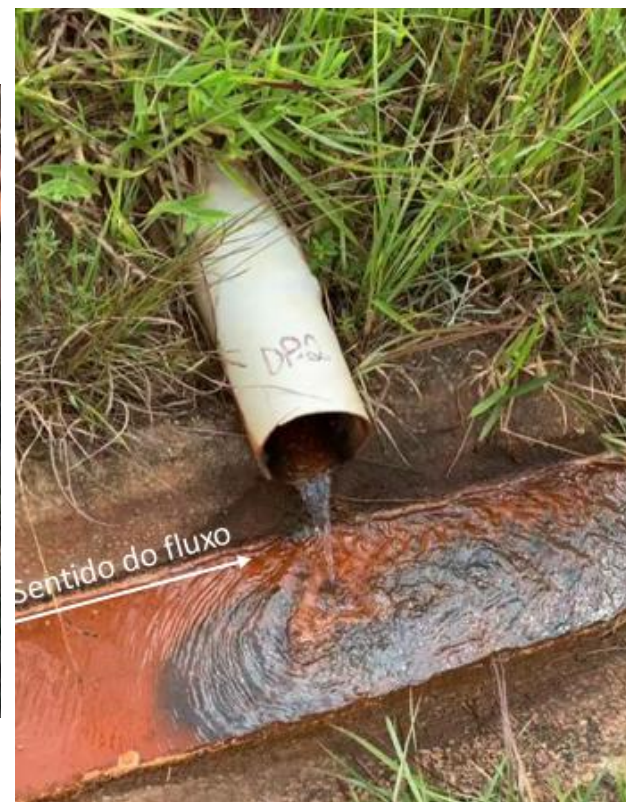
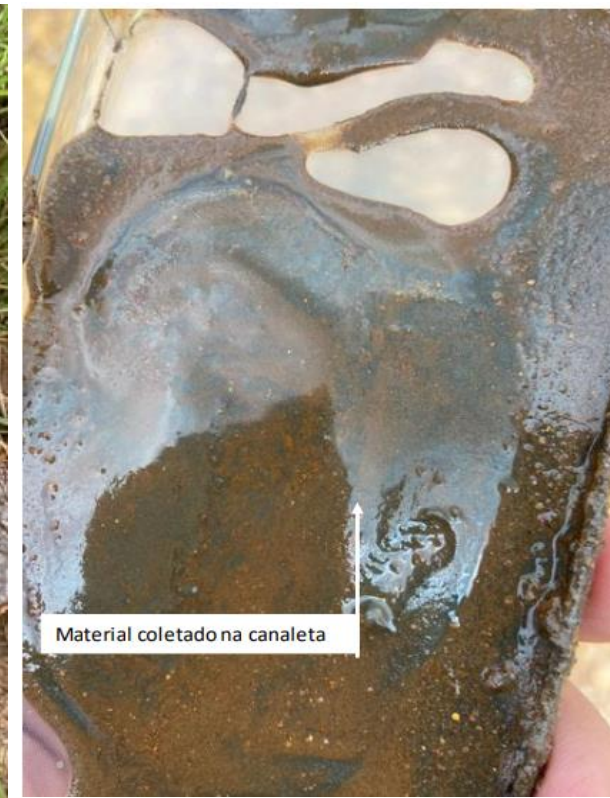
- 15/03/2024 - Foi identificado pela Vale S.A. durante uma inspeção com drone e com apoio de aeronave, um acúmulo de material sedimentado de coloração acinzentada na saída do dreno DP-2, da Barragem Forquilha III

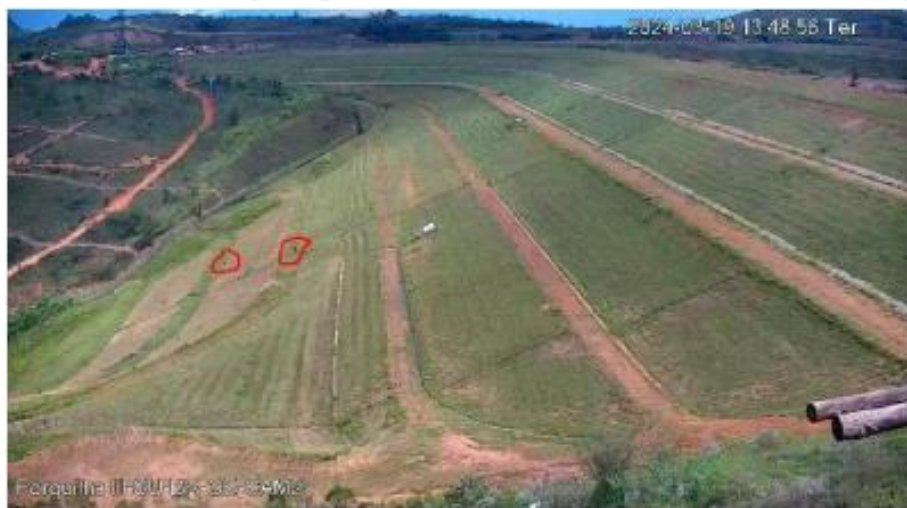
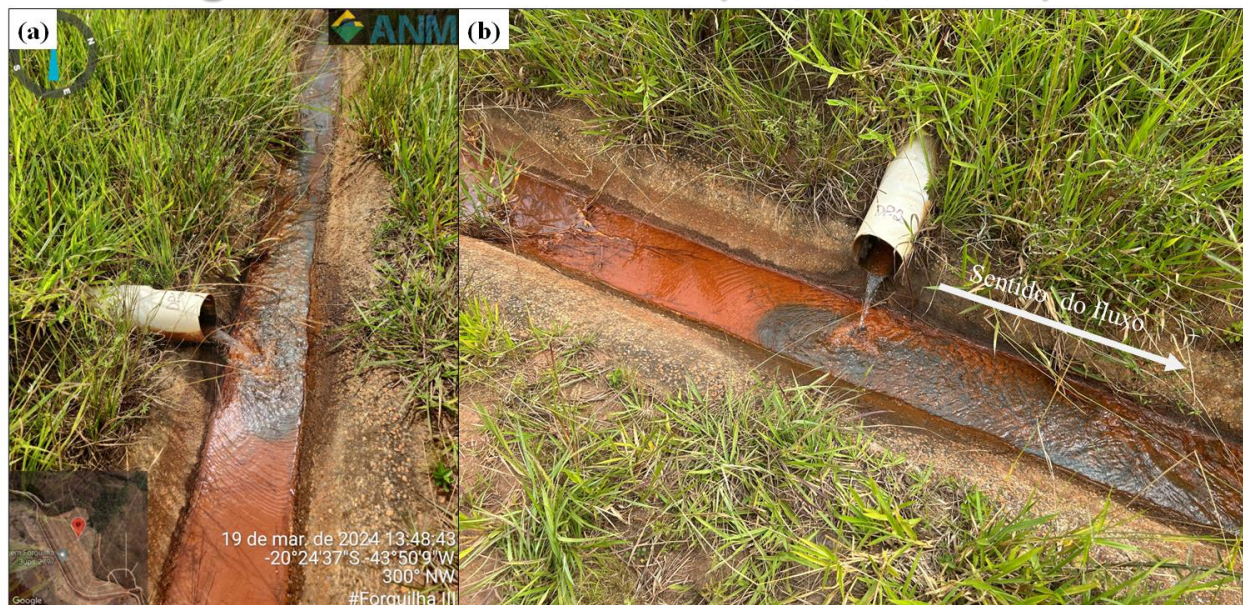
19/03/2024 (ANM)

- Inspeção realizada por equipe técnica em 19/03/2024:
  - Fluxo do dreno se apresentava constante;
  - Não havia carreamento visível de partículas;
  - Não havia sinais de turbidez na água.
- Emitido Ofício de exigências n. 9652/2024 em 20/03/2024:
  - A Vale S.A. apresentou resposta ao ofício que se encontra em análise pela ANM.

I - Apresentação do **plano de ação de monitoramento e investigação do ocorrido (saída de material do dreno DP-2)**, acompanhado de ART, com os devidos prazos para implementação de cada ação. **Prazo: 5 dias;**

II - Comprovar a coleta de material da canaleta de berma abaixo do DP-2, conforme reportado pelo empreendedor, para investigação prevista no plano de ação, apresentando relatório, com ART, com os resultados das análises já realizadas. **Prazo: 5 dias.**

III - Apresentação de relatório técnico, acompanhado de ART, com informações sobre o dreno DP-2 e dos demais drenos na mesma cota, como extensão, localização do bulbo, dentre outros, considerando documentação existente sobre a construção, novas investigações, geofísica, dentre outros. **Prazo: 30 dias;**

IV - Realizar, no mínimo semanalmente, a coleta de água do dreno, verificando se está ocorrendo o carreamento de sólidos ou aumento de turbidez por 30 dias. **Prazo: início imediato;**

V - Apresentar relatório técnico, acompanhado de ART, concluindo pela ocorrência ou não de eventual processo de erosão interna após a coleta periódica do material, conforme exigência anterior. **Prazo: 45 dias;**

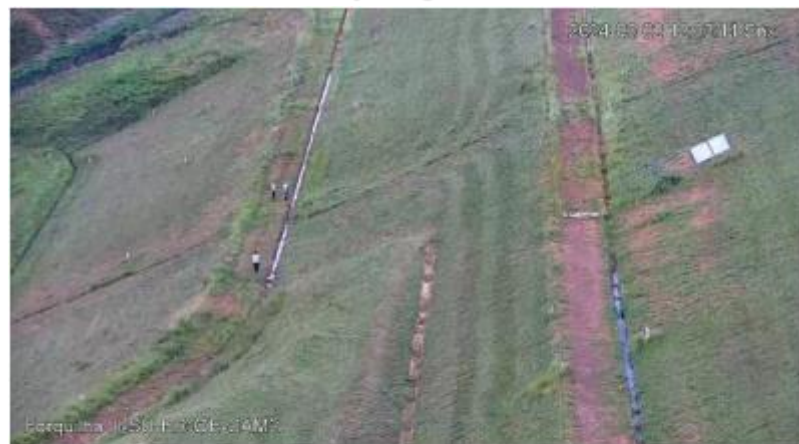
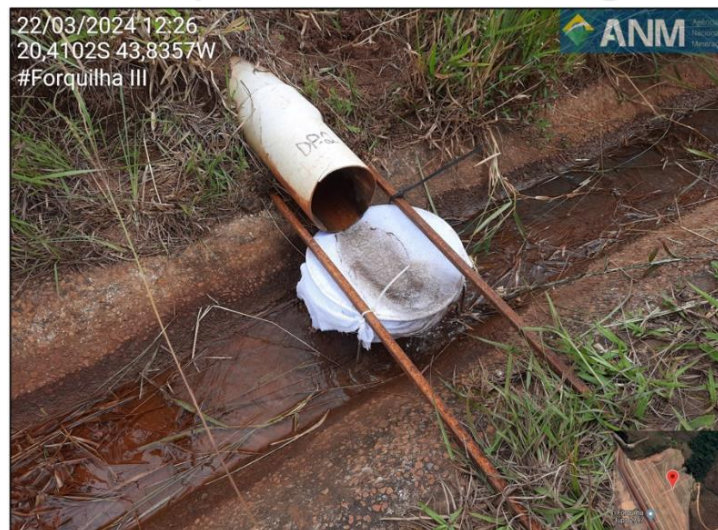
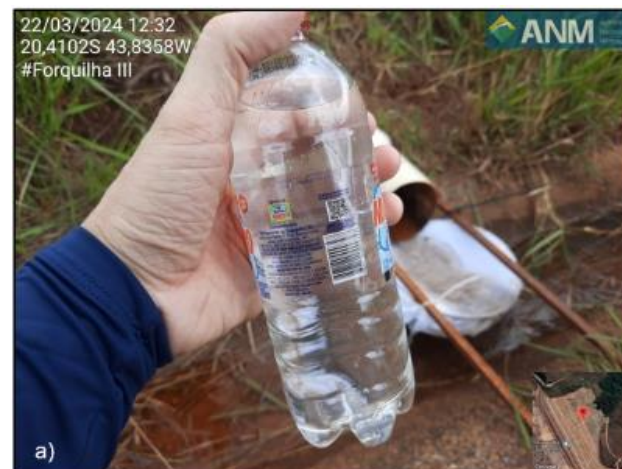
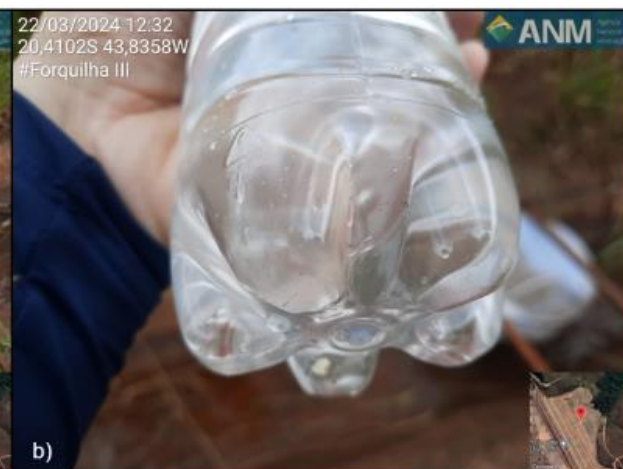
22/03/2024 (ANM)

- Inspeção realizada por equipe técnica em 22/03/2024:

- Fluxo do dreno permanecia constante;
- **Não havia sinais de turbidez na água;**
- Apesar de não haver sólidos visíveis na água, Vale S.A. havia instalado “filtro peneira” na saída da tubulação para cumprir exigência de monitoramento da situação do dreno.

- Formulado o Ofício de Exigência n. 10160/2024:

I - Realizar monitoramento diário do dreno DP-2 (FABF3MU017), até que a anomalia identificada neste dreno seja extinta. Este **monitoramento deverá ser reportado diariamente no sistema SIGBM através do Extrato de Inspeção Especial (EIE)** e consistirá, minimamente, de: (a) medição da vazão do dreno; (b) coleta e pesagem das partículas sólidas que saem do dreno; e (c) leitura dos instrumentos localizados próximo ao dreno. **Prazo: início imediato.**

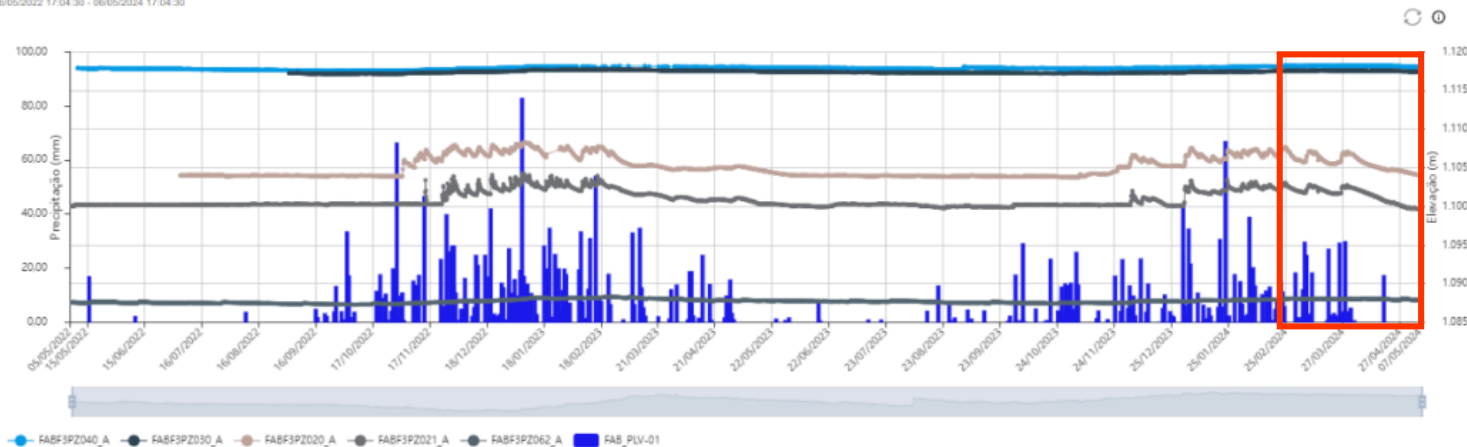
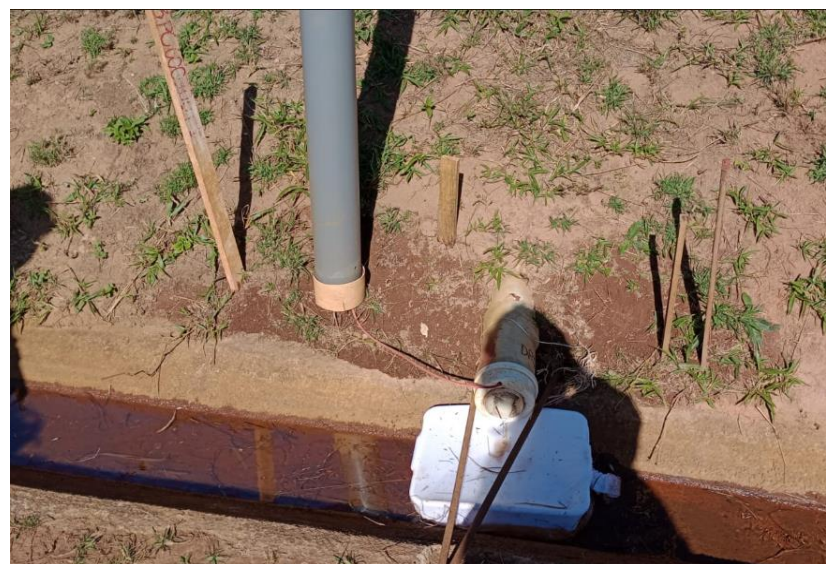
- Registros apresentados pela Vale S.A. à ANM em 06/05/2024 para cumprimento ao Ofício n. 10160/2024:

**Descrição da nova situação**  
contendo os sólidos carreados como previsto em projeto.  
(c) leitura dos instrumentos localizados próximos ao dreno em 06/05/2024: FABF3PZ030\_A (El. 1117,45 m), FABF3PZ062\_A (El. 1087,94 m), FABF3PZ021\_A (El. 1099,72 m), FABF3PZ020\_A (El. 1104,09 m), FABF3PZ040\_A (El. 1118,11 m)  
1379 de 2.000 caracteres utilizados

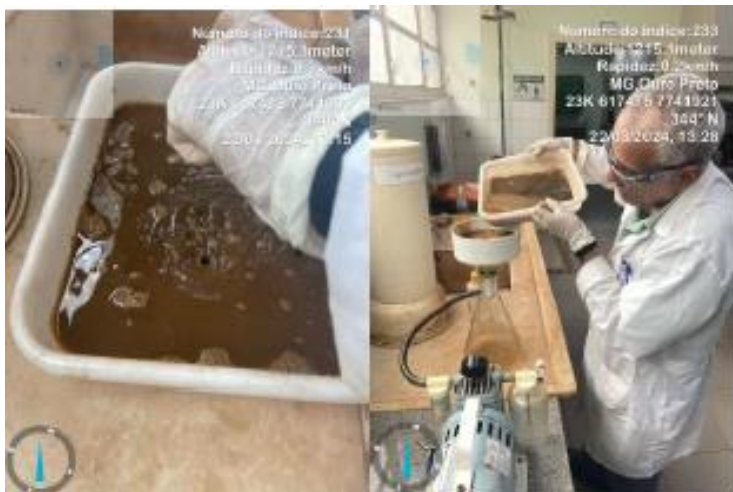
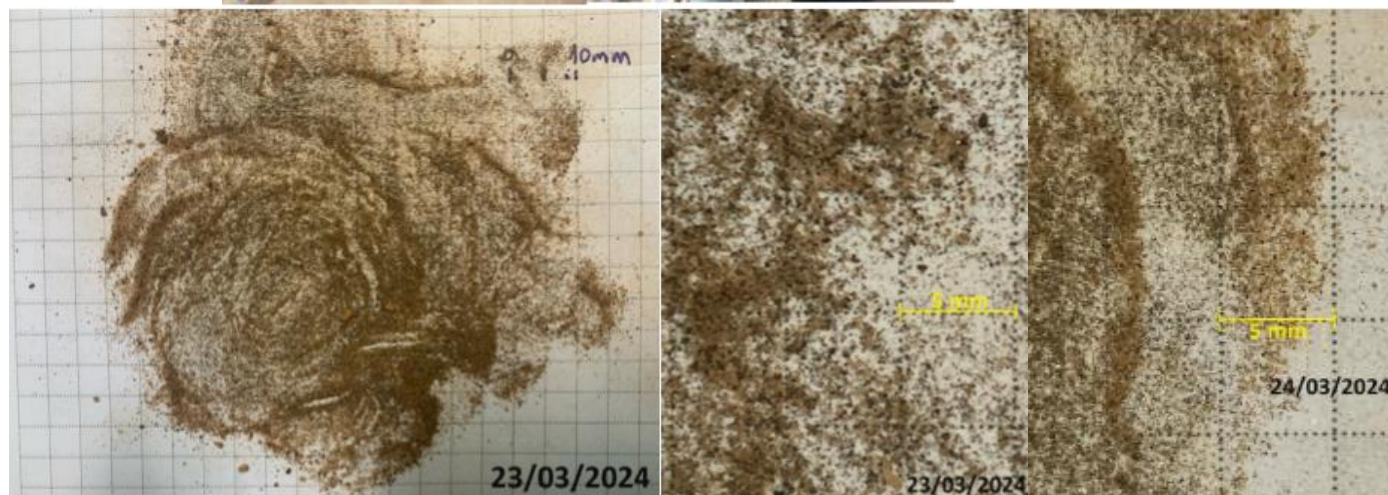
- Registros de ensaios de laboratórios e análises remetidas pela Vale S.A. aos órgãos de fiscalização e controle sobre os volumes, teores e característica táctil-visual do material coletado no processo de investigação da anomalia no dreno DP-2 ao longo dos meses março e abril

ANÁLISES DO MATERIAL COLETADO NA BARRAGEM FORQUILHA - 3 - DP-2	
VOLUME DO RESÍDUO UMIDO	70 ml
MASSA DO RESÍDUO UMIDO	167,1gr
MASSA DO PANO + RESÍDUO UMIDO	339,0 gr
MASSA DE OUTRO PANO UMIDO, SUGERIDO COMO TARA PARA FUTURAS ANÁLISES	175,9 gr

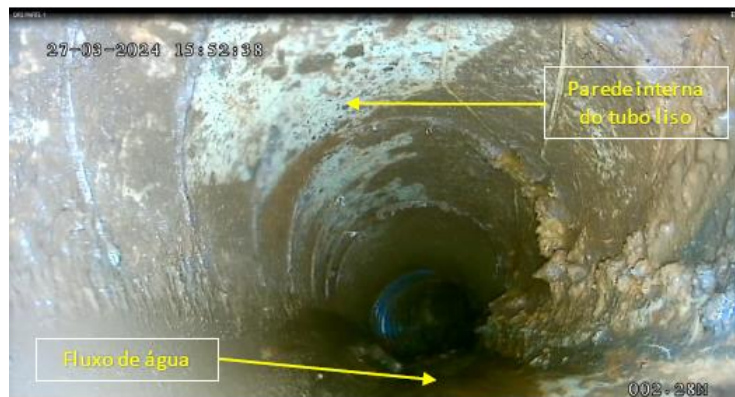
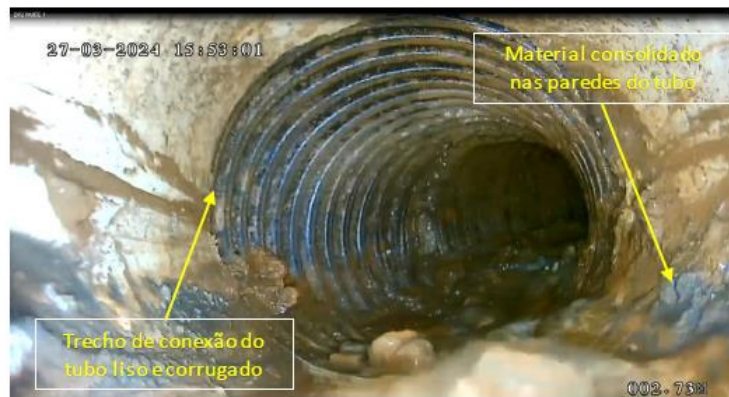
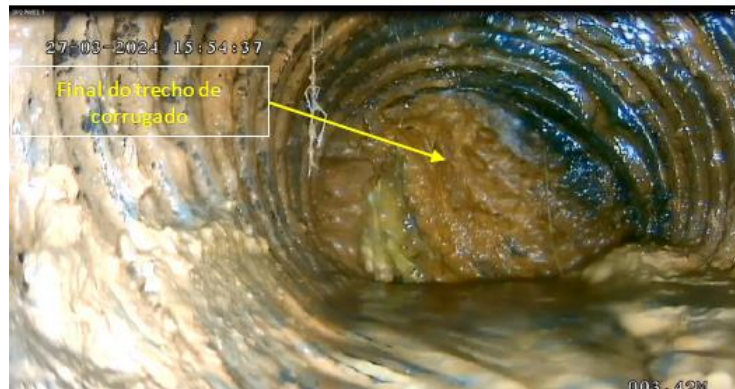
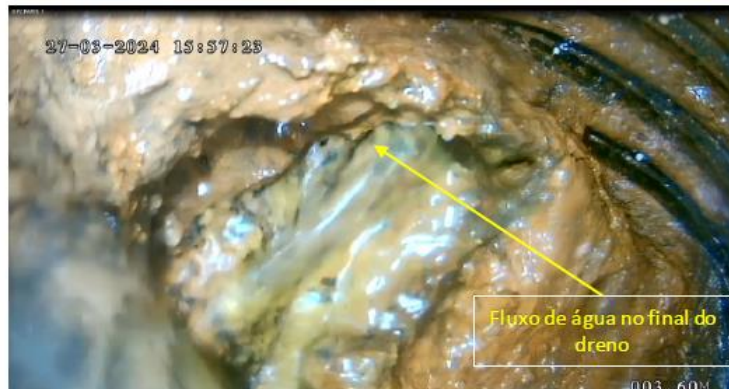
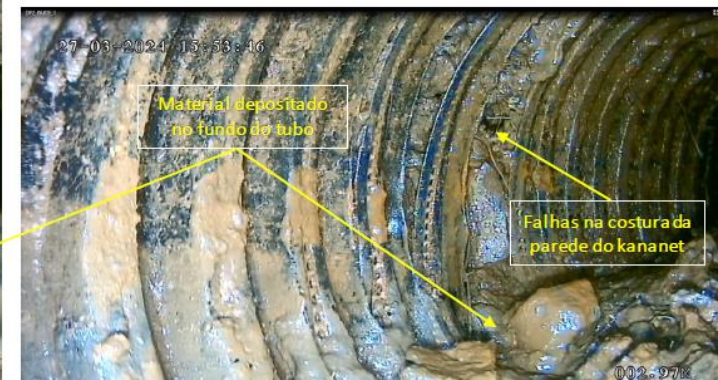
- Resultado das filmagens realizadas na tubulação em 27/03/2024 – Trechos do tubo corrugado (Kananet) com rasgos e falhas na costura, permitindo a passagem de material do dreno para o interior da tubulação.

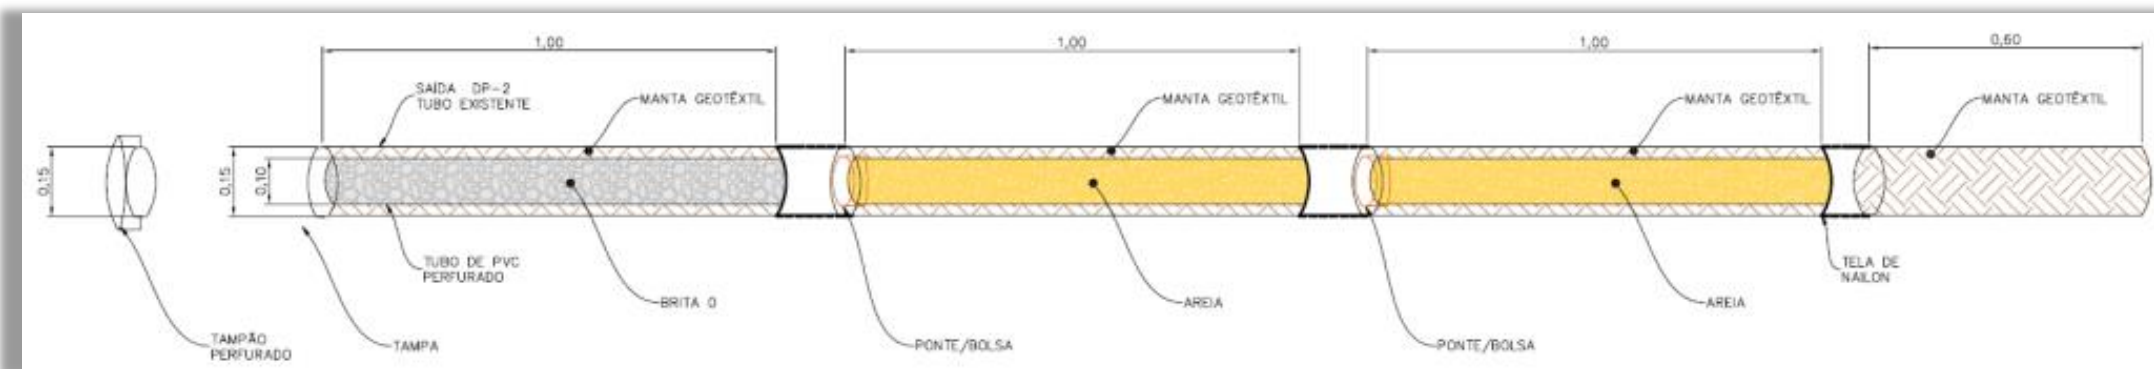
Esquema ilustrativo da solução proposta pelo Engenheiro de Registros para a contenção do carreamento de sedimentos no dreno DP-2. Fonte: Relatório DF+ Engenharia, DF23-C044-5-GTC-RTE-001

- Em 04/04/2024, a Vale S.A. apresentou proposta de solução técnica elaborada pelo Engenheiro de Registros da Barragem Forquilha III (Consultoria DF+ Engenharia):
  - Limpeza interna para a retirada de detritos do dreno DP-2;
  - Instalação de dispositivo formado por bucha de manta geotêxtil, tubulação PVC ranhurada, telas de nylon, areia e brita, visando “estancar” a perda de material por erosão na tubulação corrugada (kananet) do dreno DP-2.

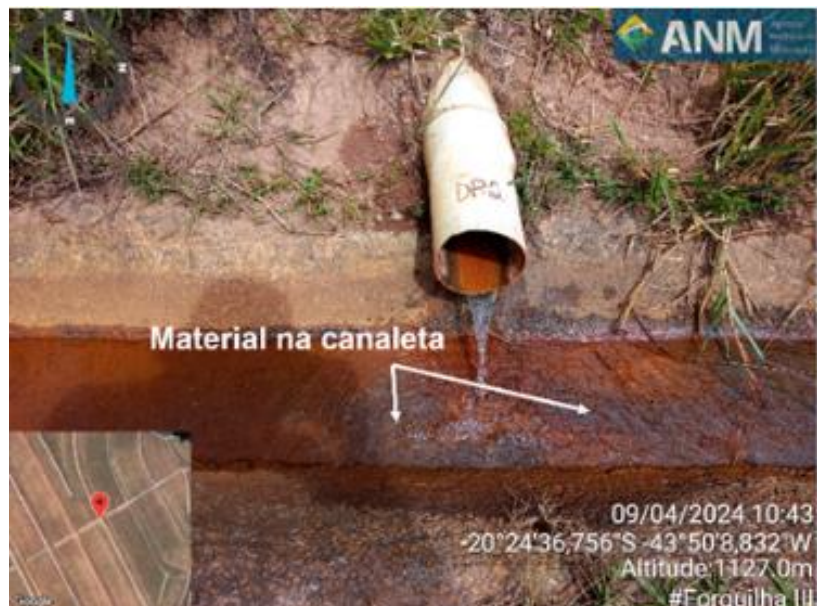
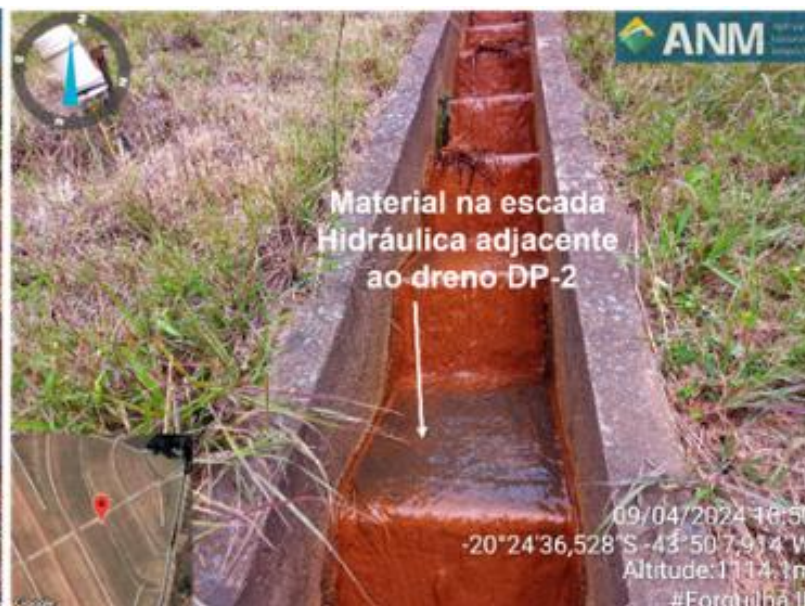
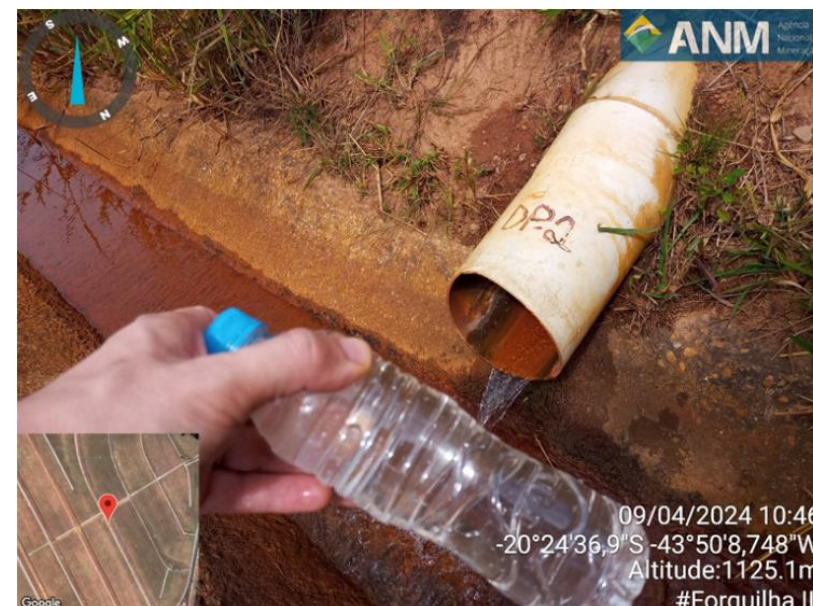
Inspeções *in loco* realizadas pela ANM na região do dreno DP-2 (09/04/2024)

- Inspeção realizada por equipe técnica realizada em 09/04/2024 – ANM, FEAM e Defesa Civil Estadual:
  - Fluxo do dreno permanecia constante quando comparado com inspeções anteriores;
  - **Água permanecia sem sinais visíveis de turbidez;**
  - Ainda havia material sendo depositado na canaleta, indicando que o processo de erosão apesar de lento e localizado ainda continuava;
  - **Não houve evolução significativa no quadro da anomalia desde a inspeção anterior da ANM;**
  - Verificado que outros componentes da barragem não apresentavam situação anômala;
  - Vale S.A. se preparava para realizar a intervenção elaborada pelo Engenheiro de Registros da Barragem.

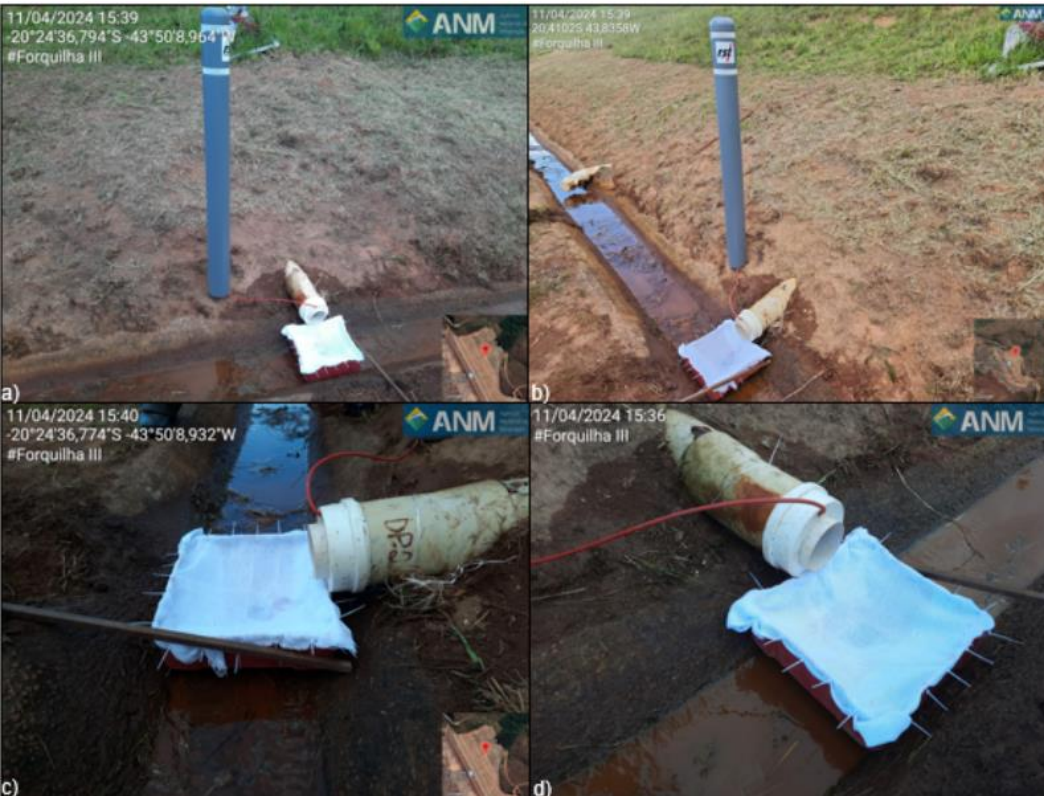
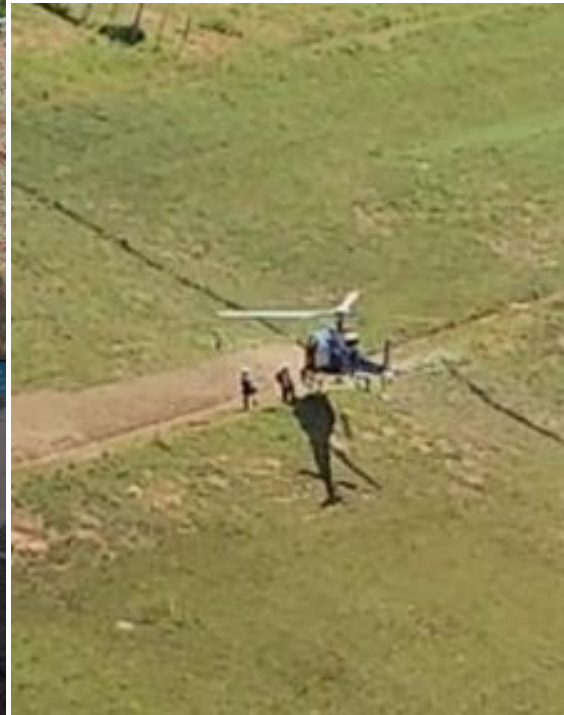
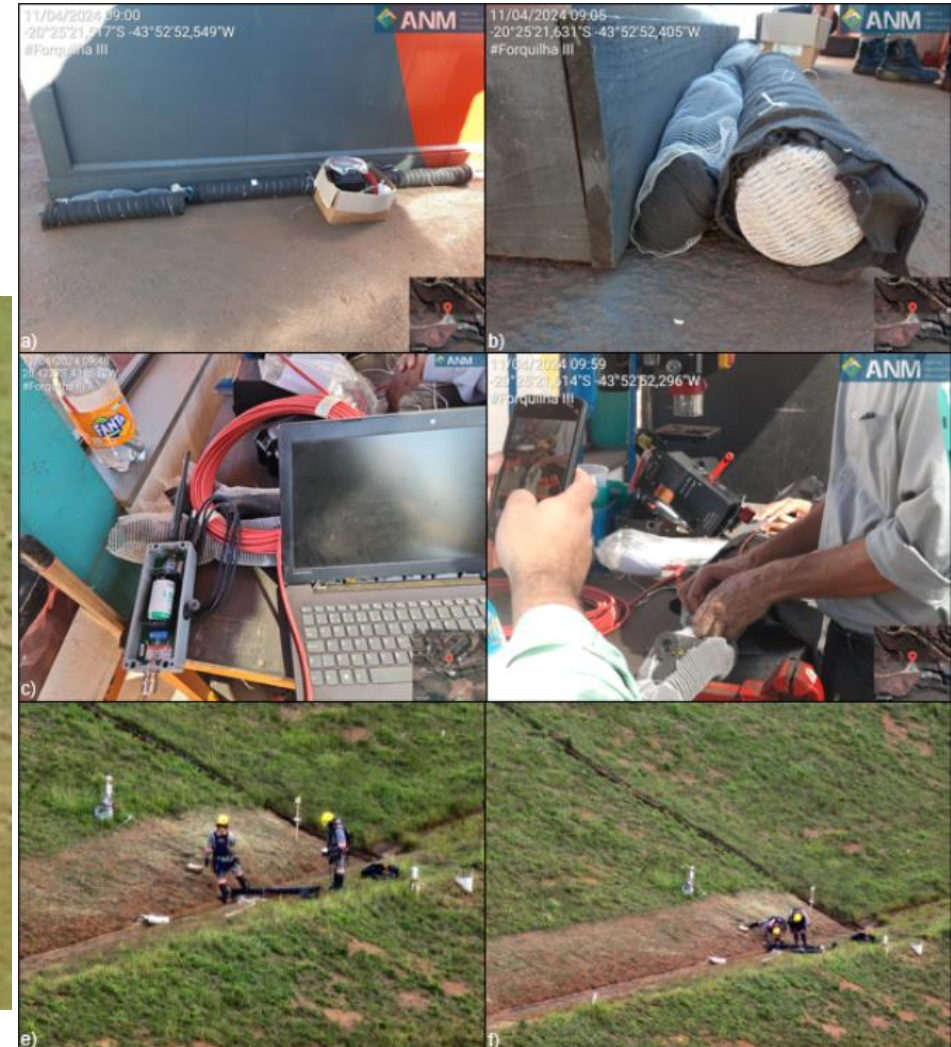
## Inspeções *in loco* realizadas pela ANM na região do dreno DP-2 (11/04/2024)

- Equipe técnica da ANM acompanhou a execução da intervenção corretiva no dreno DP-2 e realizou inspeção ao término da ação:
  - Fluxo no dreno DP-2 havia reduzido após a instalação do dispositivo filtrante;
  - Nas primeiras horas após a intervenção, ANM verificou que já havia indícios de cessamento da perda de material sólido, com indicativo de controle do processo erosivo.

- Como resultado das inspeções da ANM em abril/2024 foram formuladas novas exigências para a Vale S.A. – Of. 14585/2024 de 23/04/2024:

IV – Elaborar e executar plano de investigação das causas da anomalia no dreno DP-2 e da extensão de seus efeitos na estrutura. Apresentar nota técnica, acompanhada de ART firmada por profissional legalmente habilitado, contendo os resultados da investigação – **Prazo 90 dias**;

V - Realizar nova avaliação de segurança da Barragem Forquilha III, incluindo a verificação dos fatores de segurança da estrutura, tendo em vista as eventuais alterações na superfície freática e nos níveis piezométricos após a intervenção no dreno DP-2. Apresentar nota técnica, acompanhada de ART firmada por profissional legalmente habilitado, contendo os resultados da avaliação de segurança – **Prazo 90 dias**.

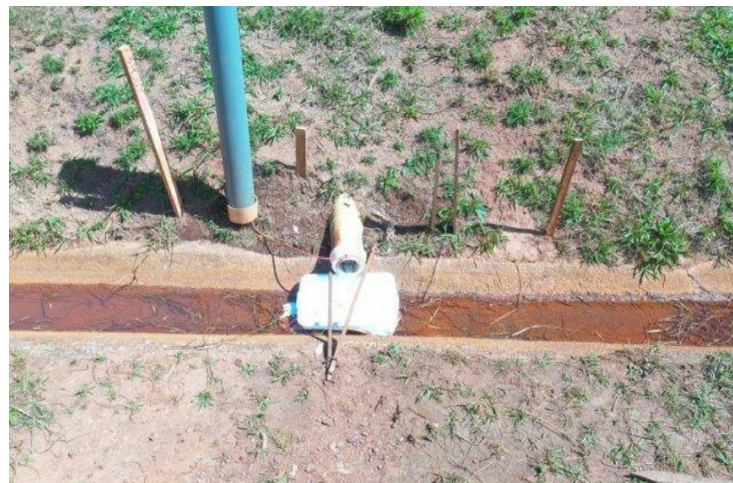
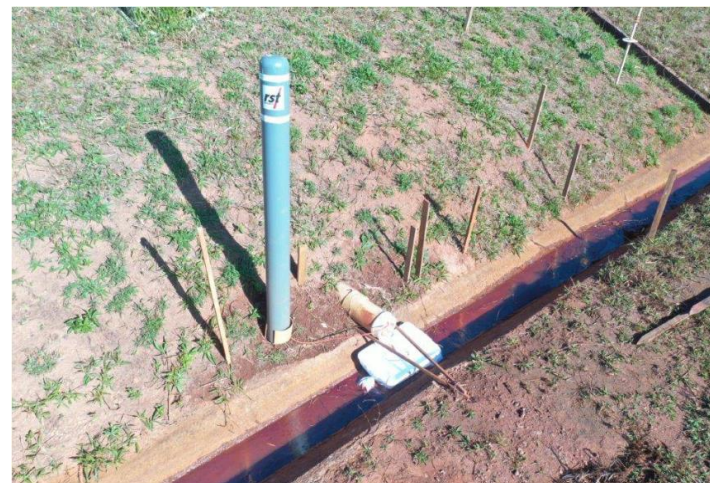
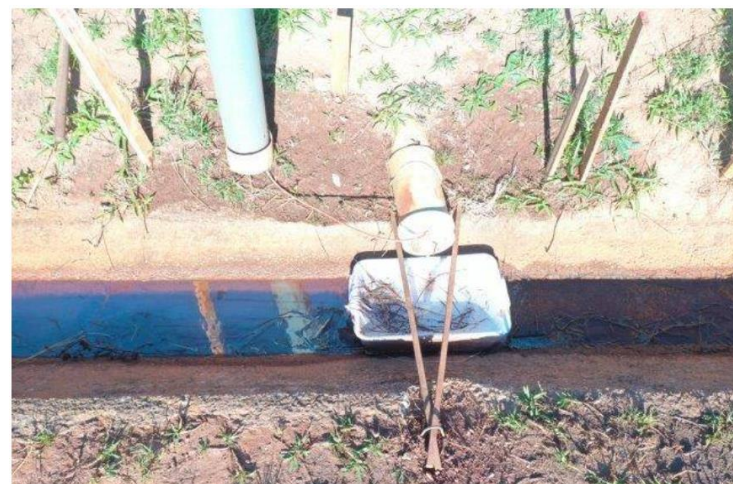
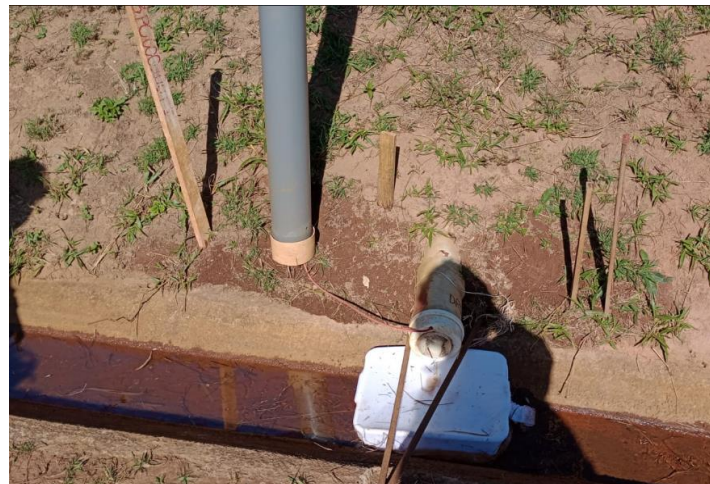
Informações mais recentes prestadas pela Vale S.A. sobre a condição do dreno DP-2 no Sistema SIGBM da ANM (mai/2024):
