UHE BELO MONTE

Passivos nas Terras Indígenas e Ribeirinhos

Programa Xingu
INSTITUTO SOCIOAMBIENTAL

Abril de 2018

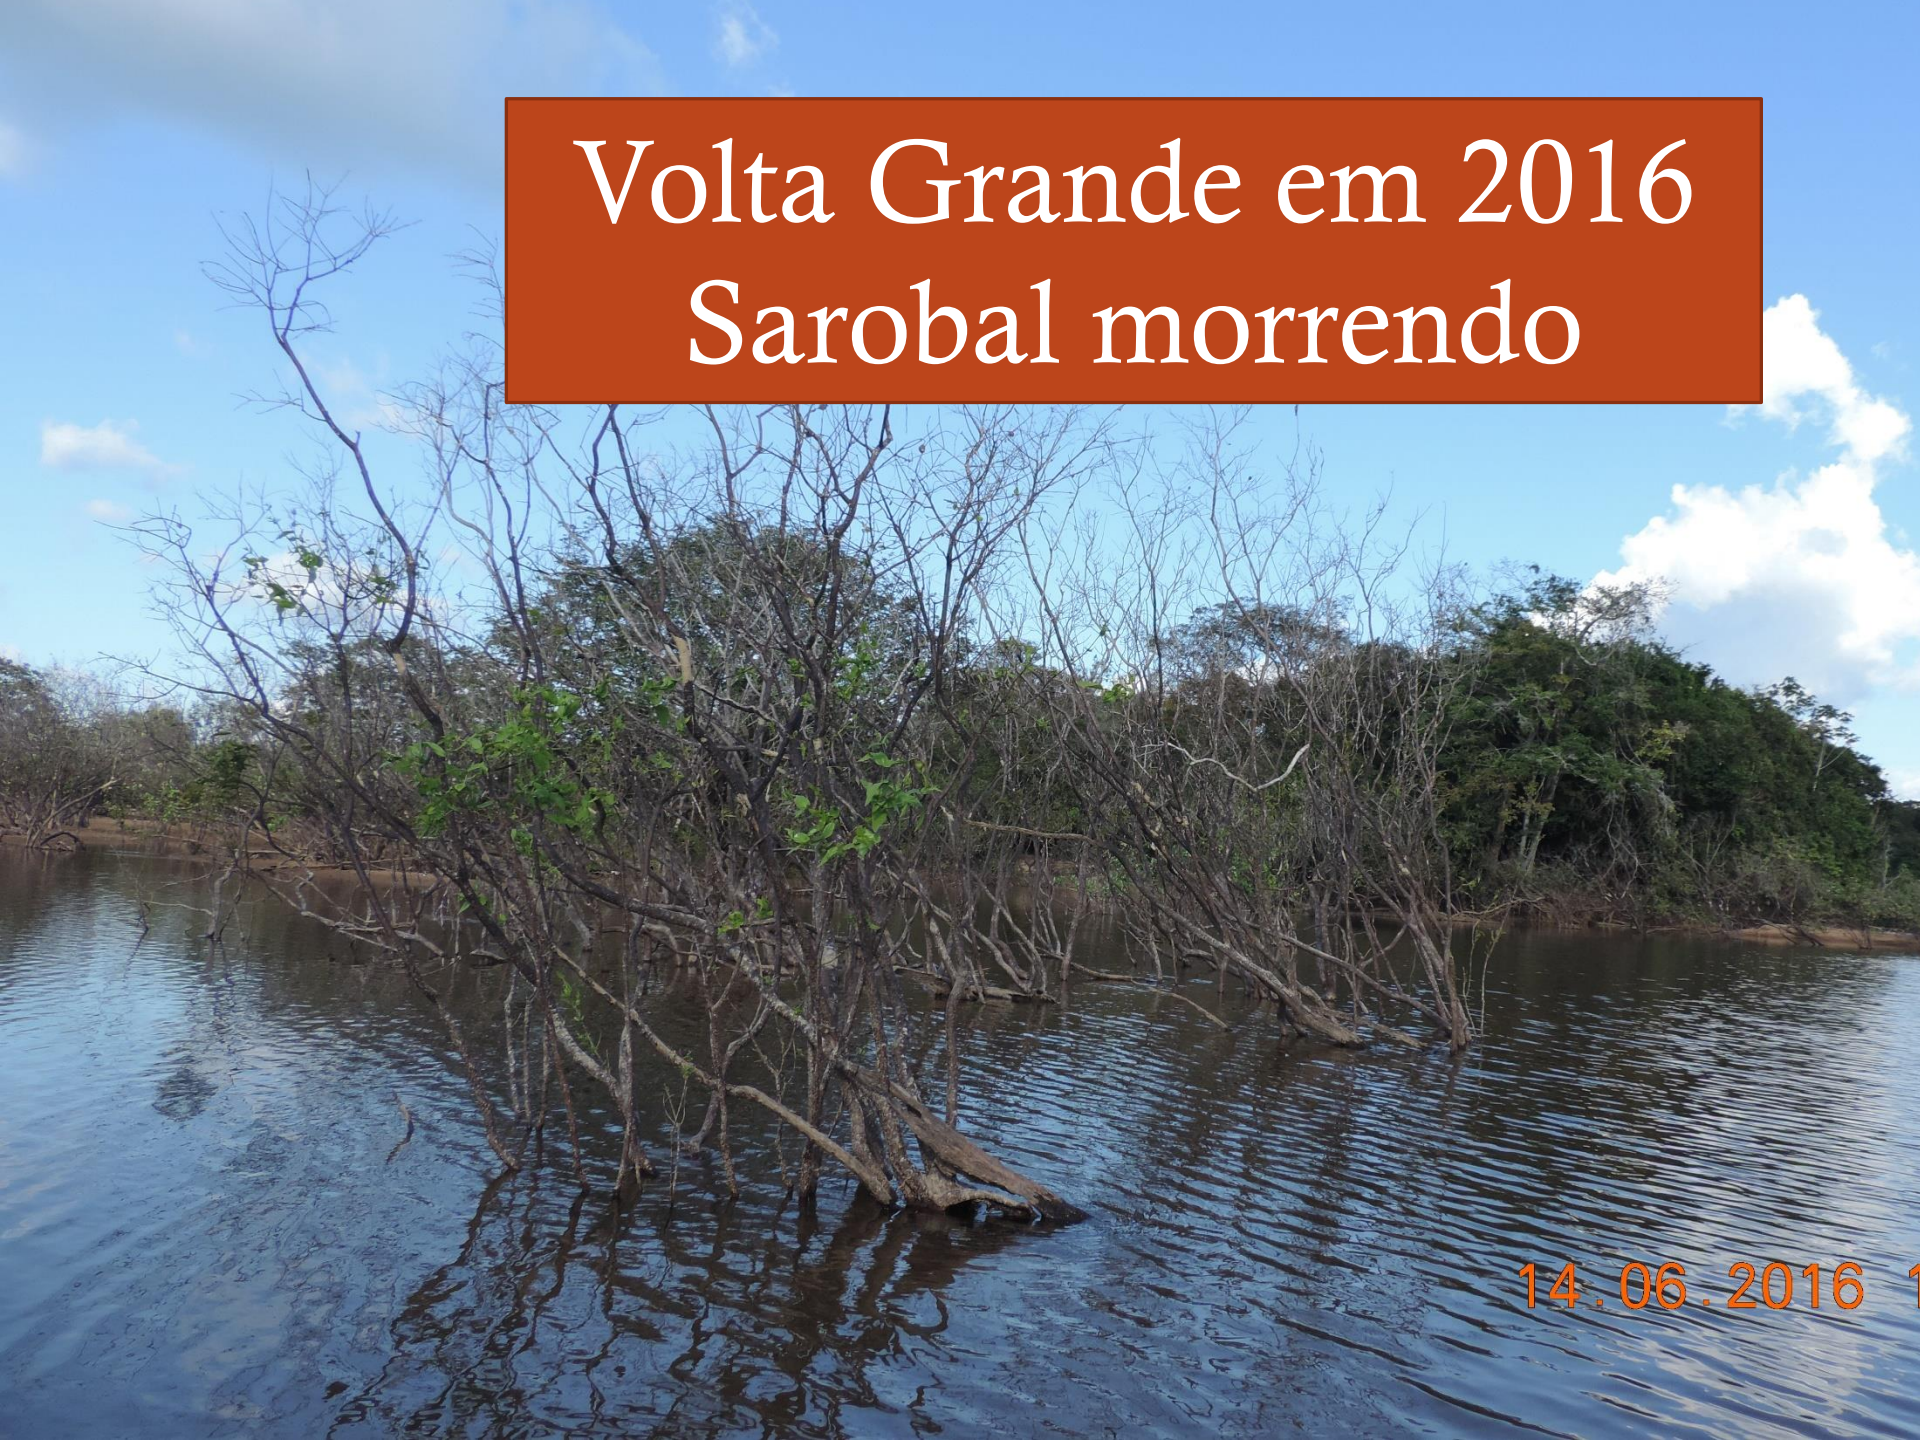
14.06.2016 1

Sarobal morrendo

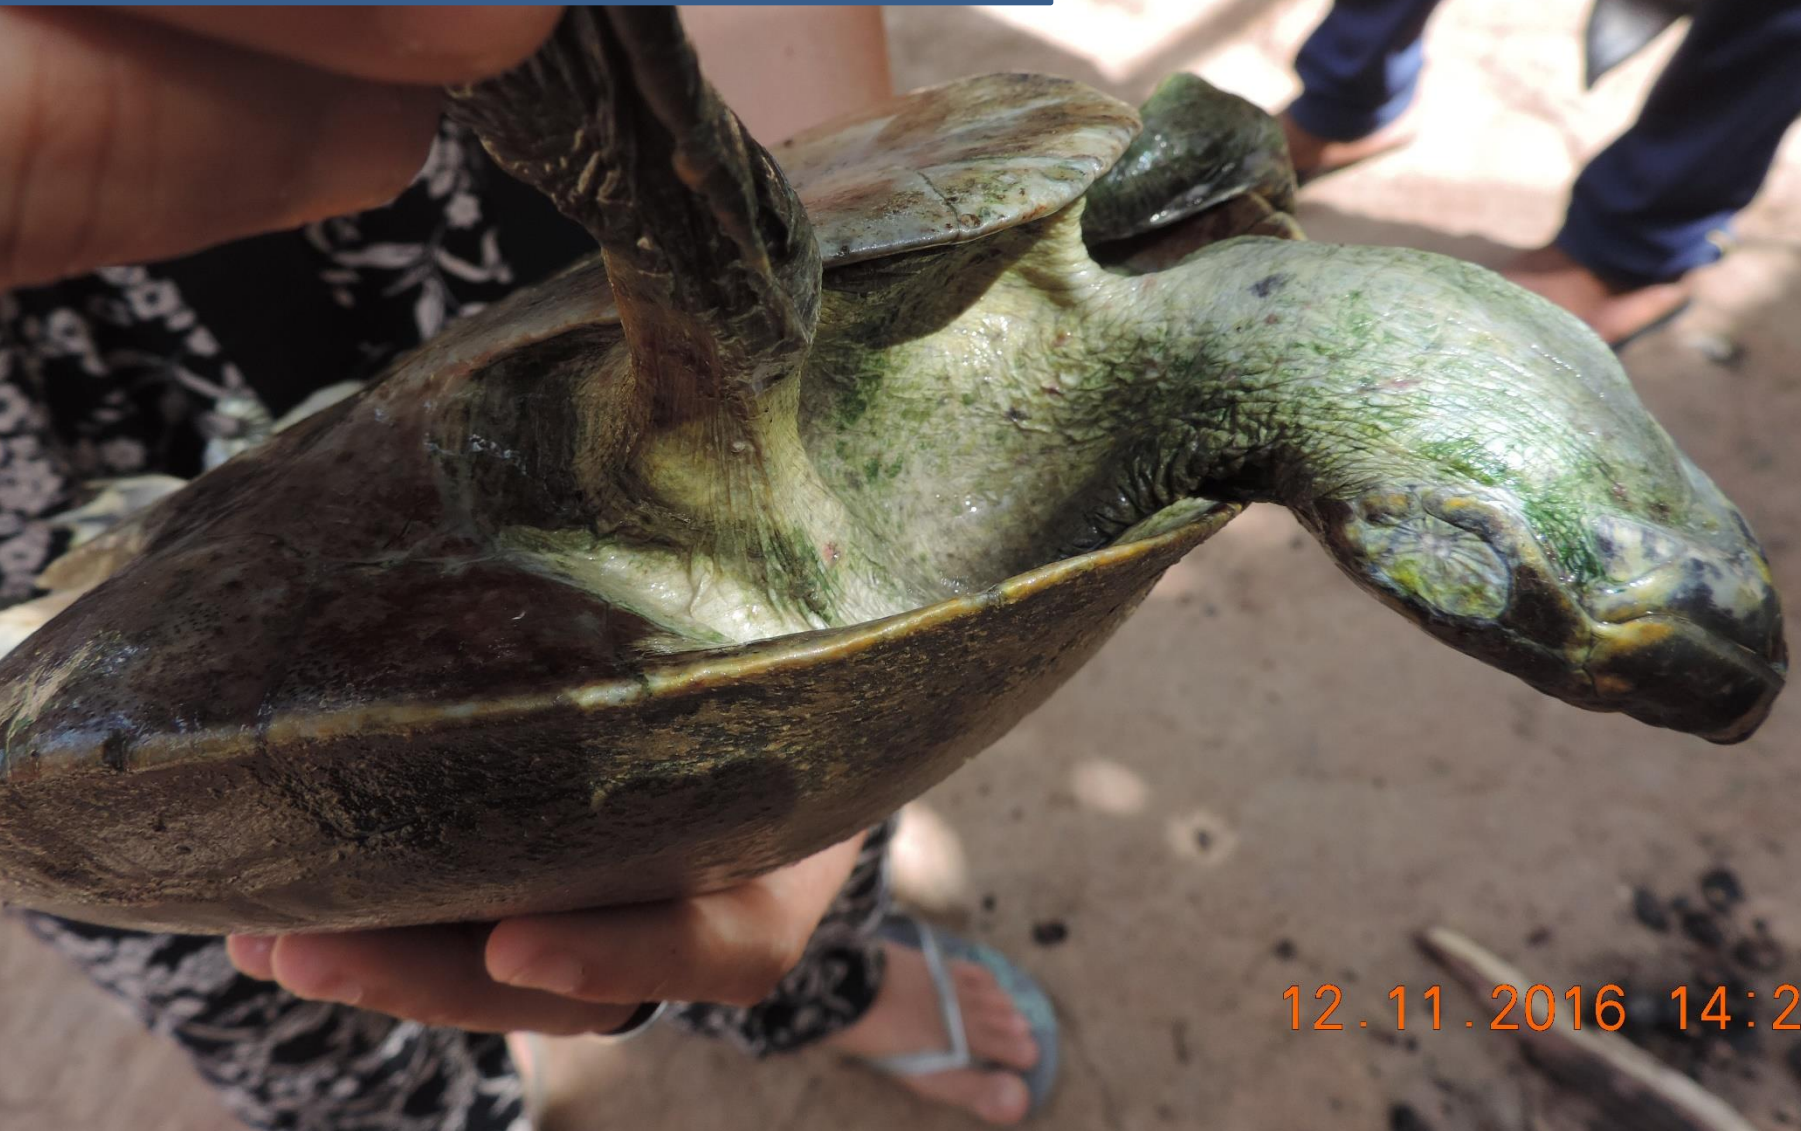
12.11.2016 14:21

Tracajá muito magra;
Mortalidade;

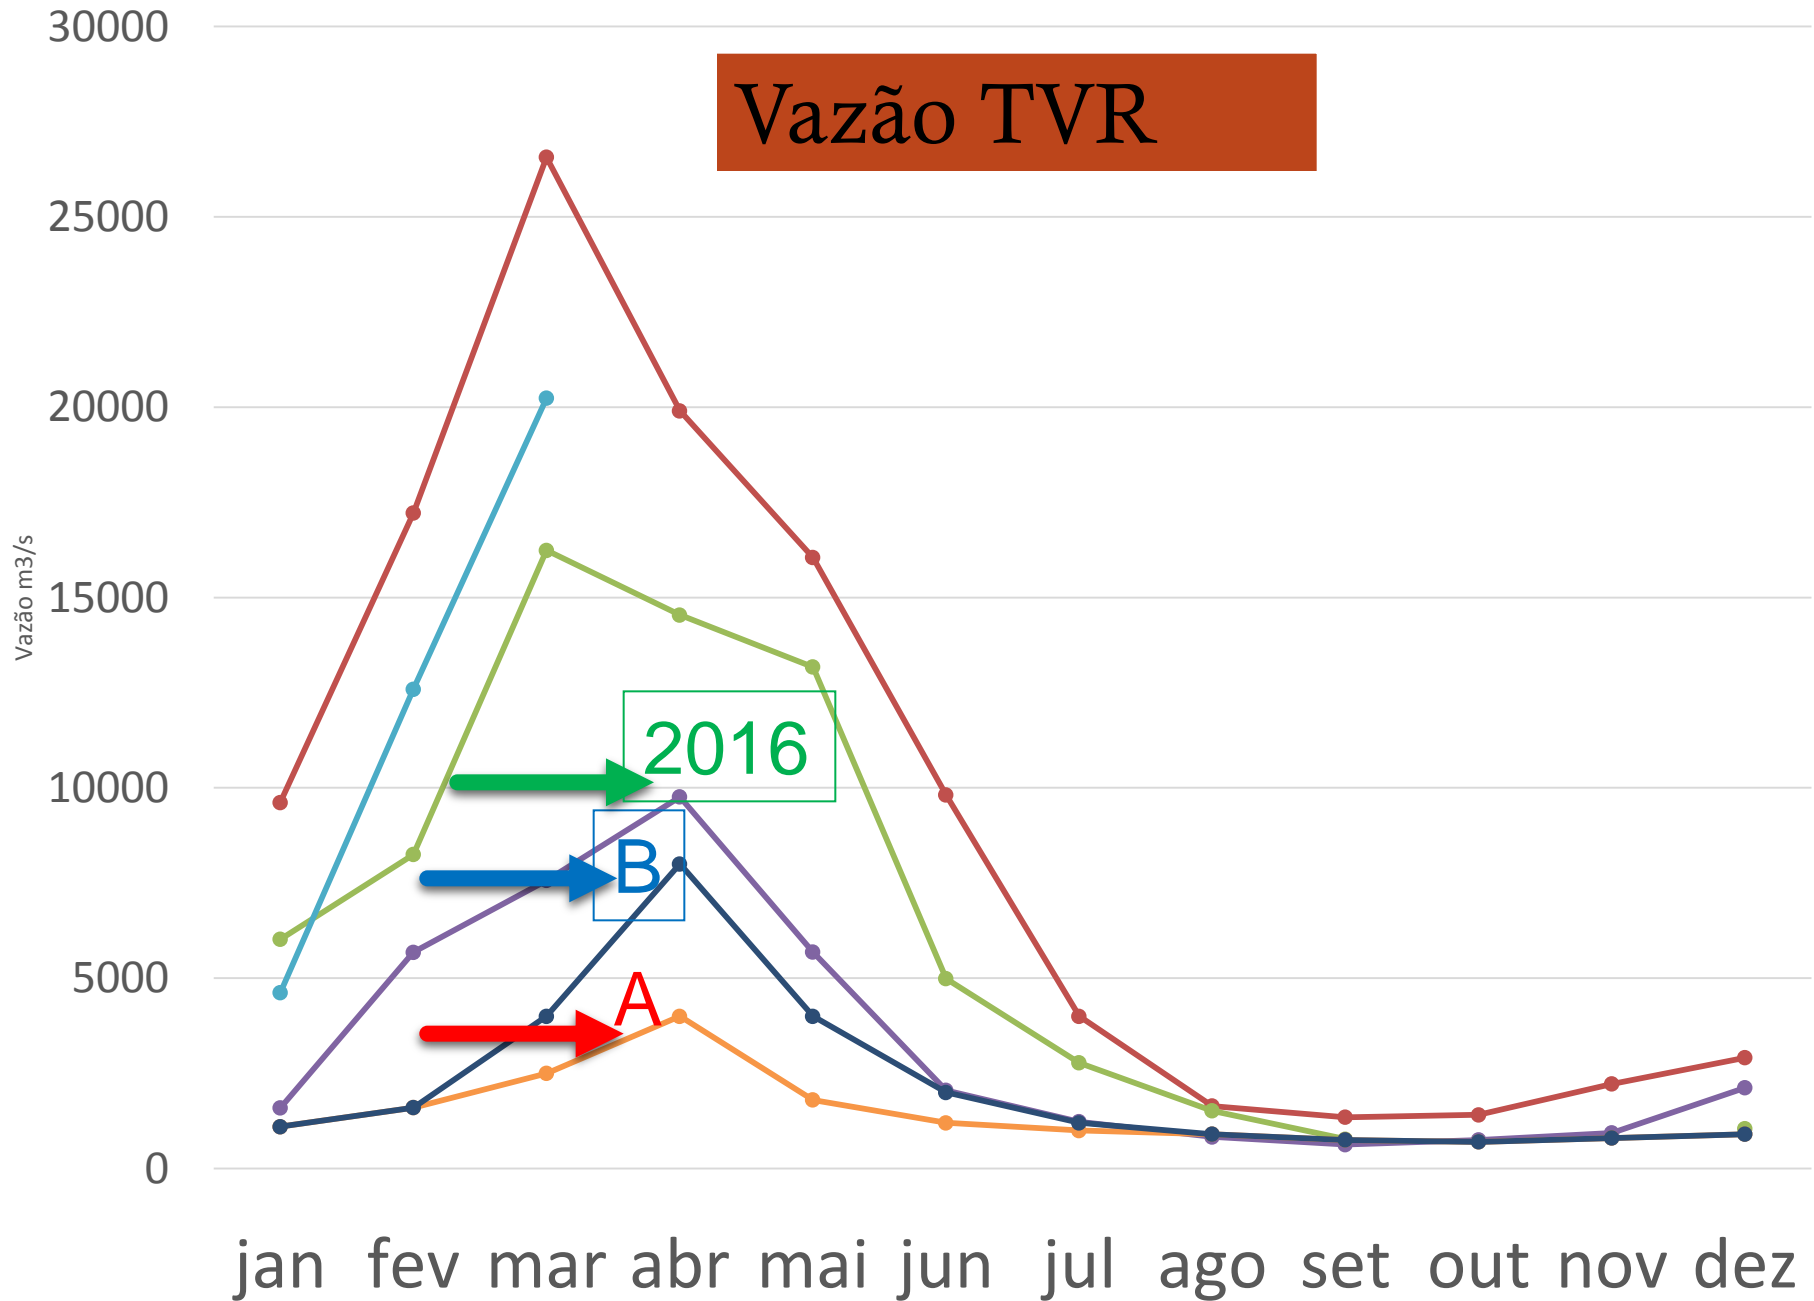
Vazão TVR

Indícios e dados de que a vazão prevista nos Hidrogramas A e B será insuficiente para manter a vida e resiliência na Volta Grande.

Isso não está refletido no monitoramento oficial – conflito de interesses

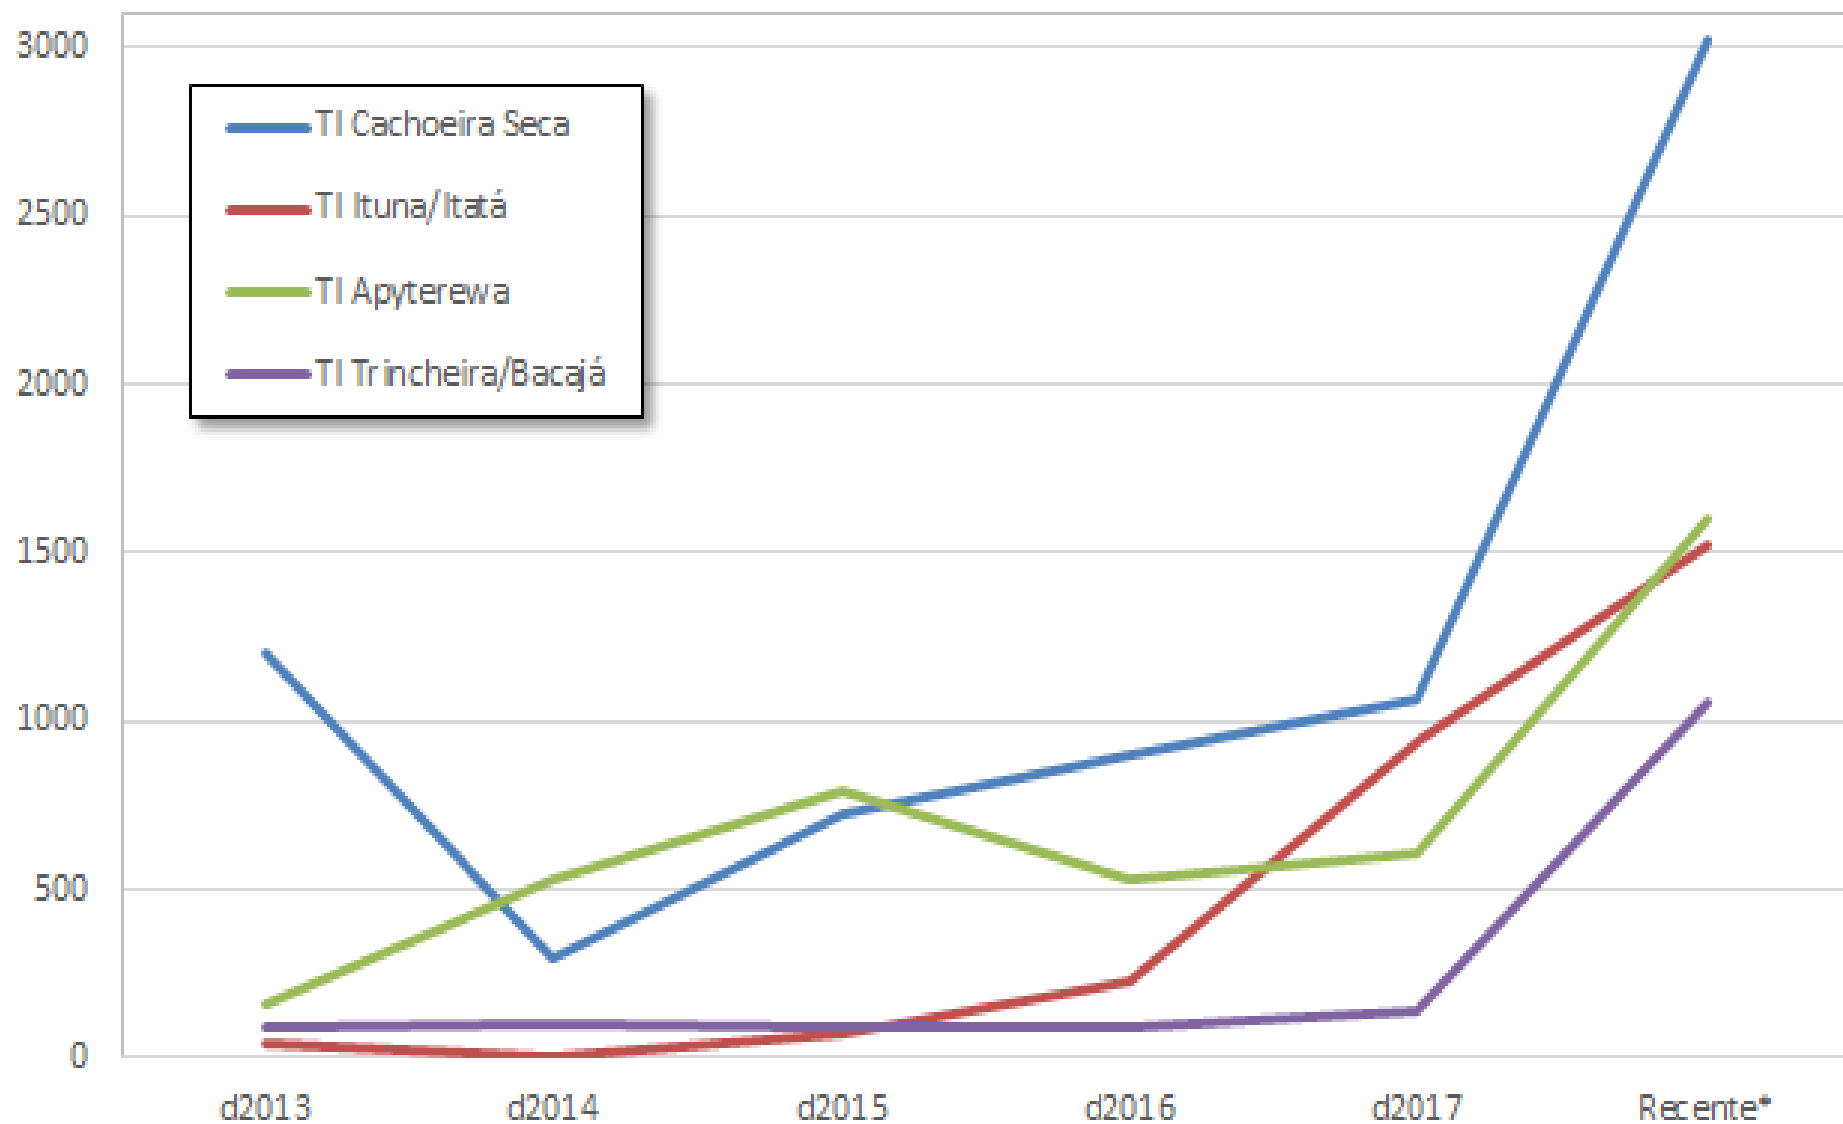
Dinâmica de desmatamento de TIs no entorno da UHE Belo Monte

TI	d2013	d2014	d2015	d2016	d2017	Recente*
TI Cachoeira Seca	1199,639	300,314	721,9425	895,5755	1062,655	3023,832
TI Ituna/Itatá	44,63006	7,40852	70,81332	230,3706	938,0724	1527,09
TI Apyterewa	163,064	532,6147	793,4305	532,0619	609,8108	1596,683
TI Trincheira/Bacajá	88,2723	97,99973	88,25308	94,88851	141,7921	1055,554

Processo acelerado de ocupação – de 7ha desmatados em 2013 passou a assustadores 1349ha em 2017 com previsão de evolução em 2018.
