Ministério de
Minas e Energia

SETOR PETROLÍFERO BRASILEIRO

Acidente no Campo de Frade

CME, 30 de novembro de 2011

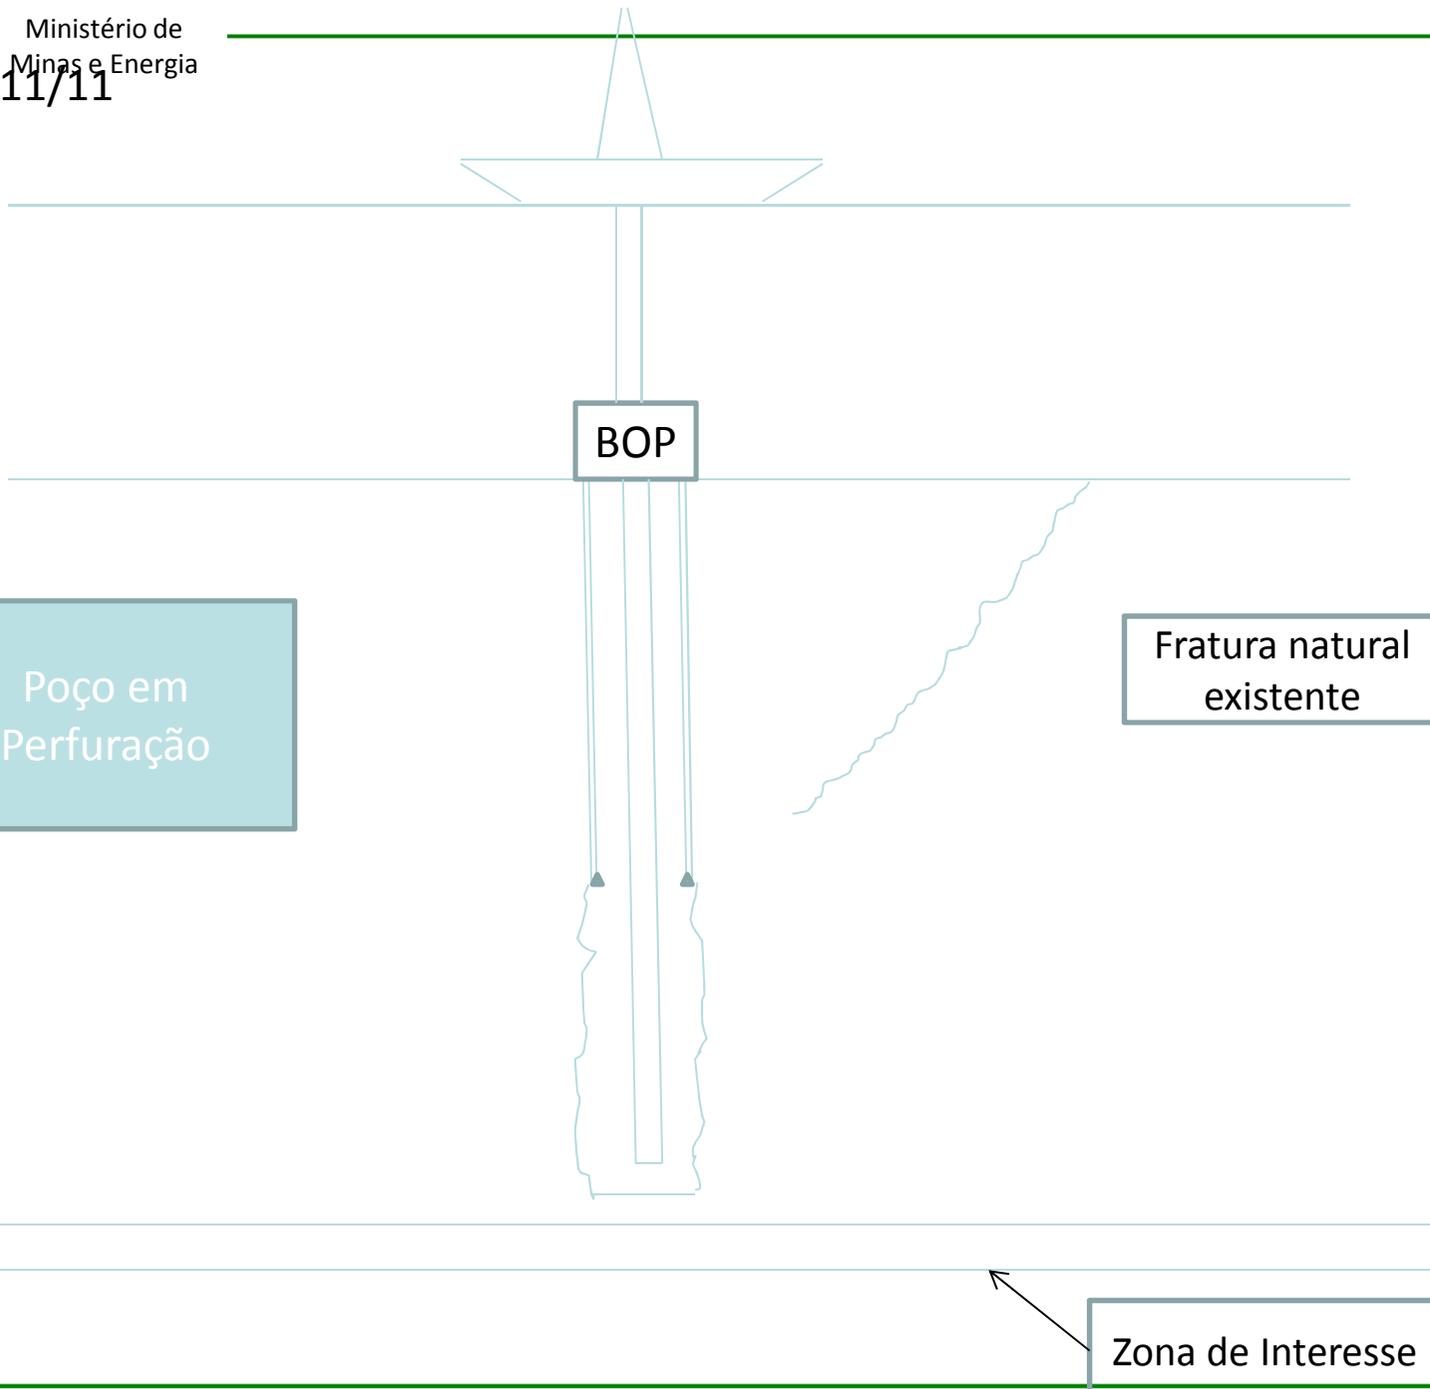
06/11/11

Poço em
Perfuração

BOP

Fratura natural
existente

Zona de Interesse

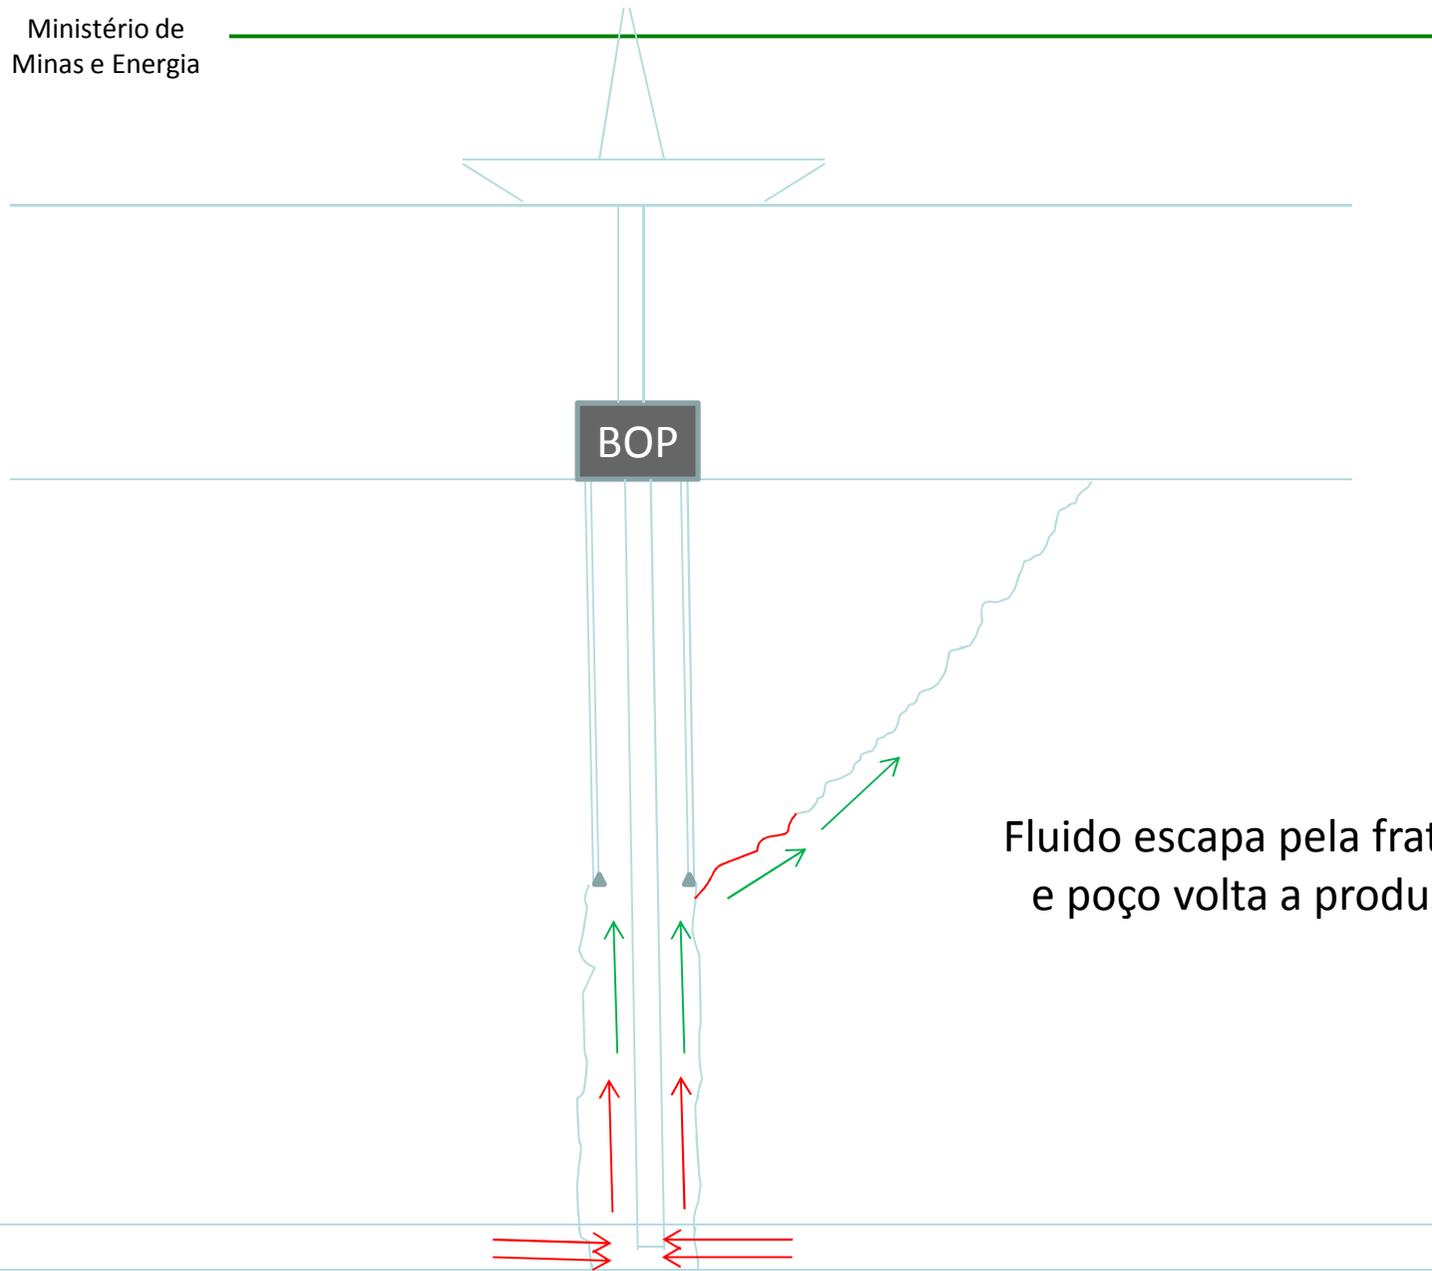
Fluido escapa pela fratura
e poço volta a produzir

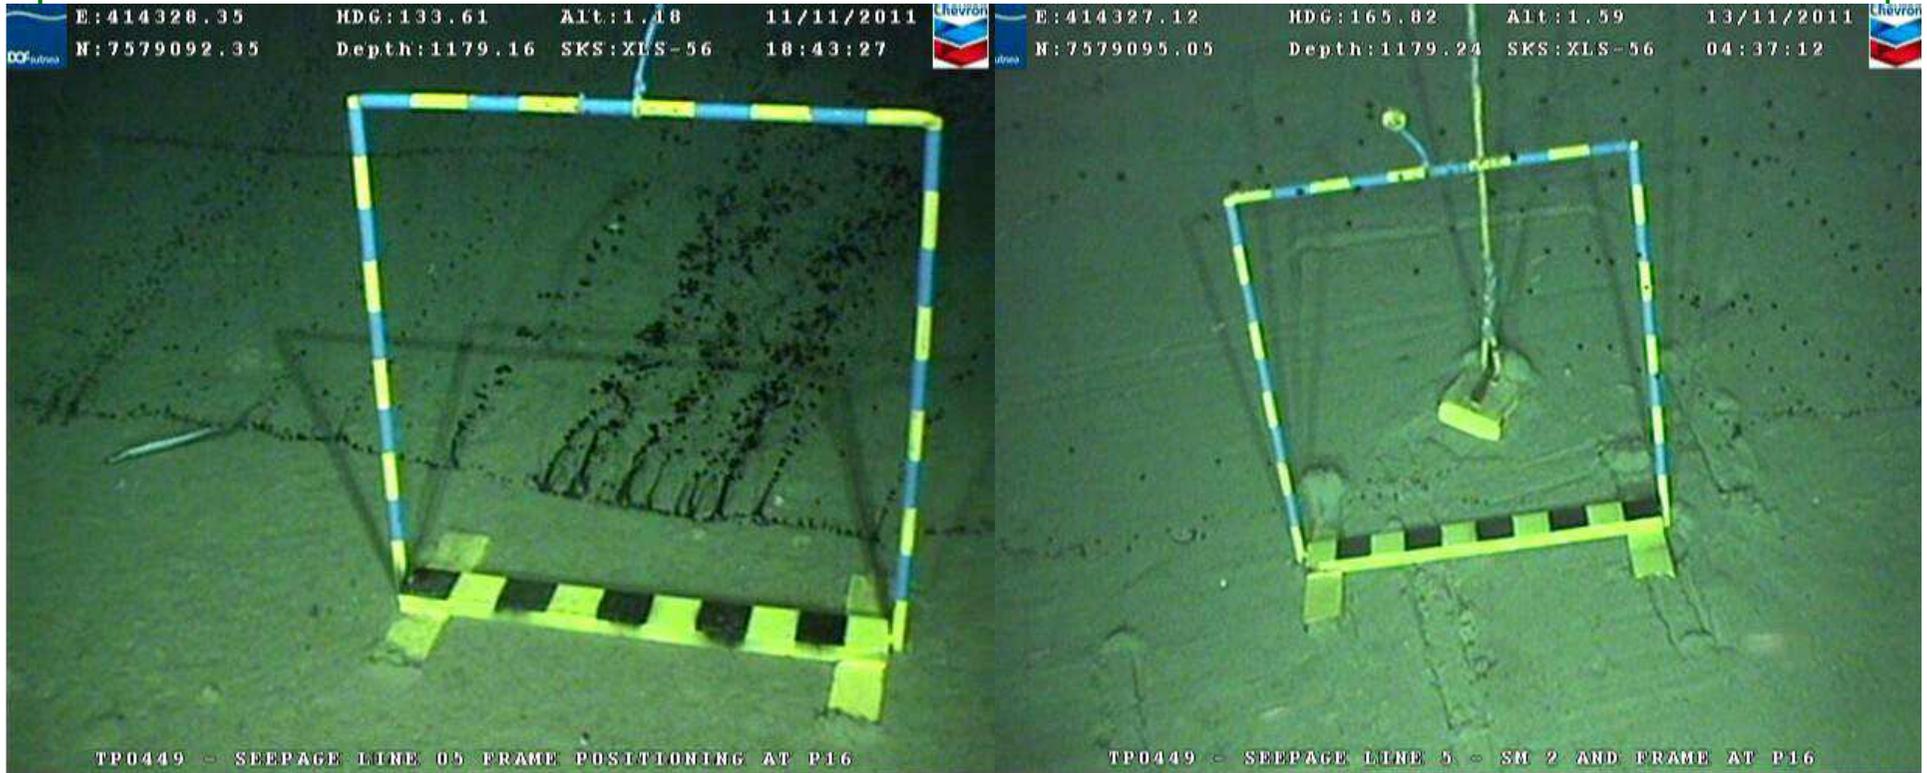
Ponto P16 em 11/11

Ponto P16 em 13/11

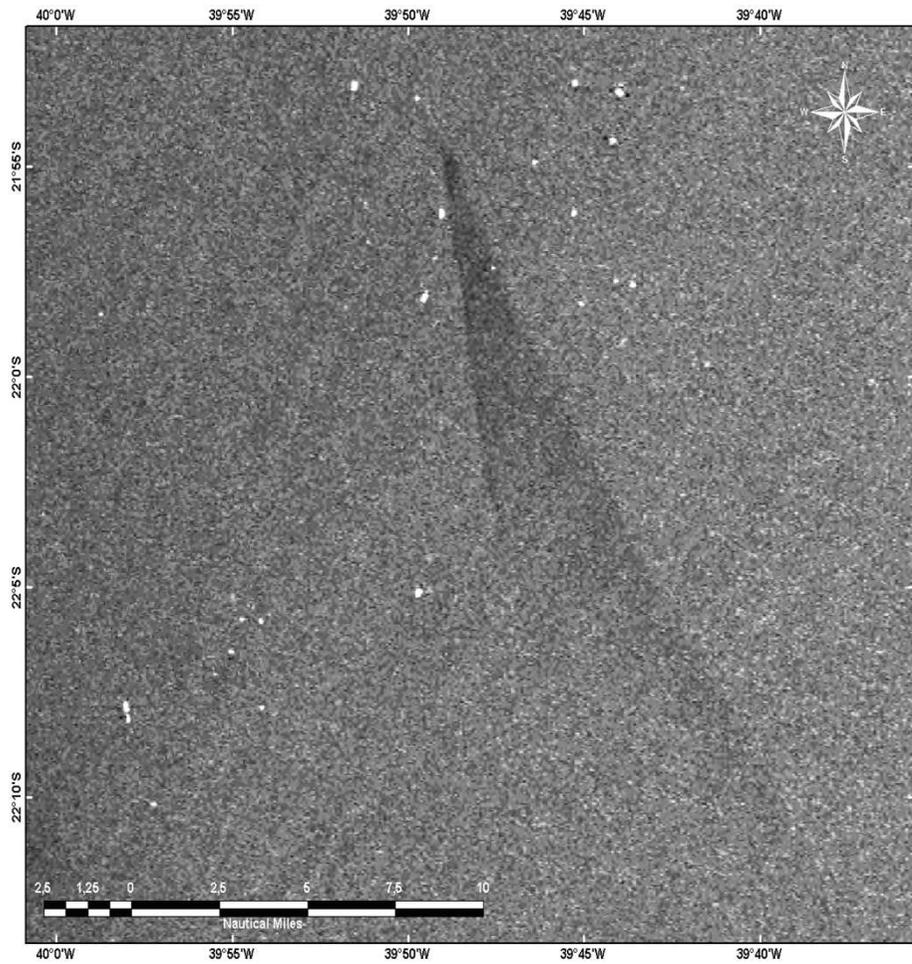
12/11

Mancha de óleo – Foto Satélite

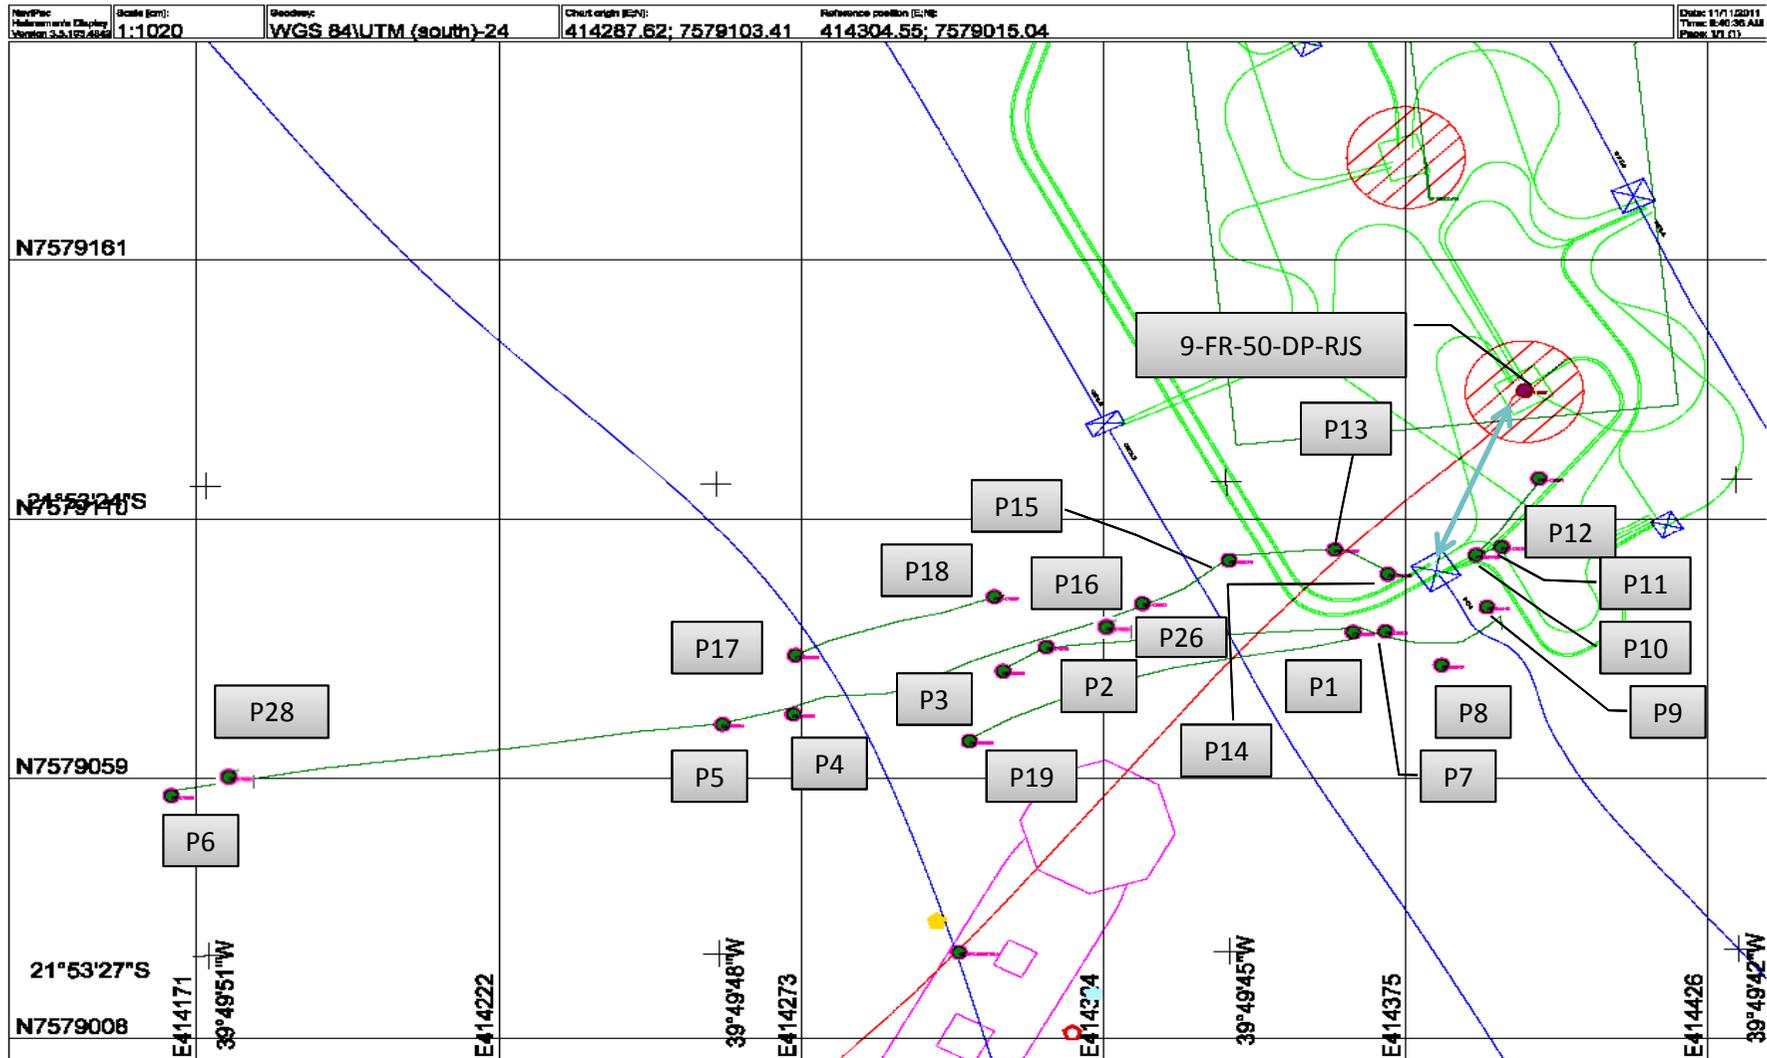
Área Monitorada

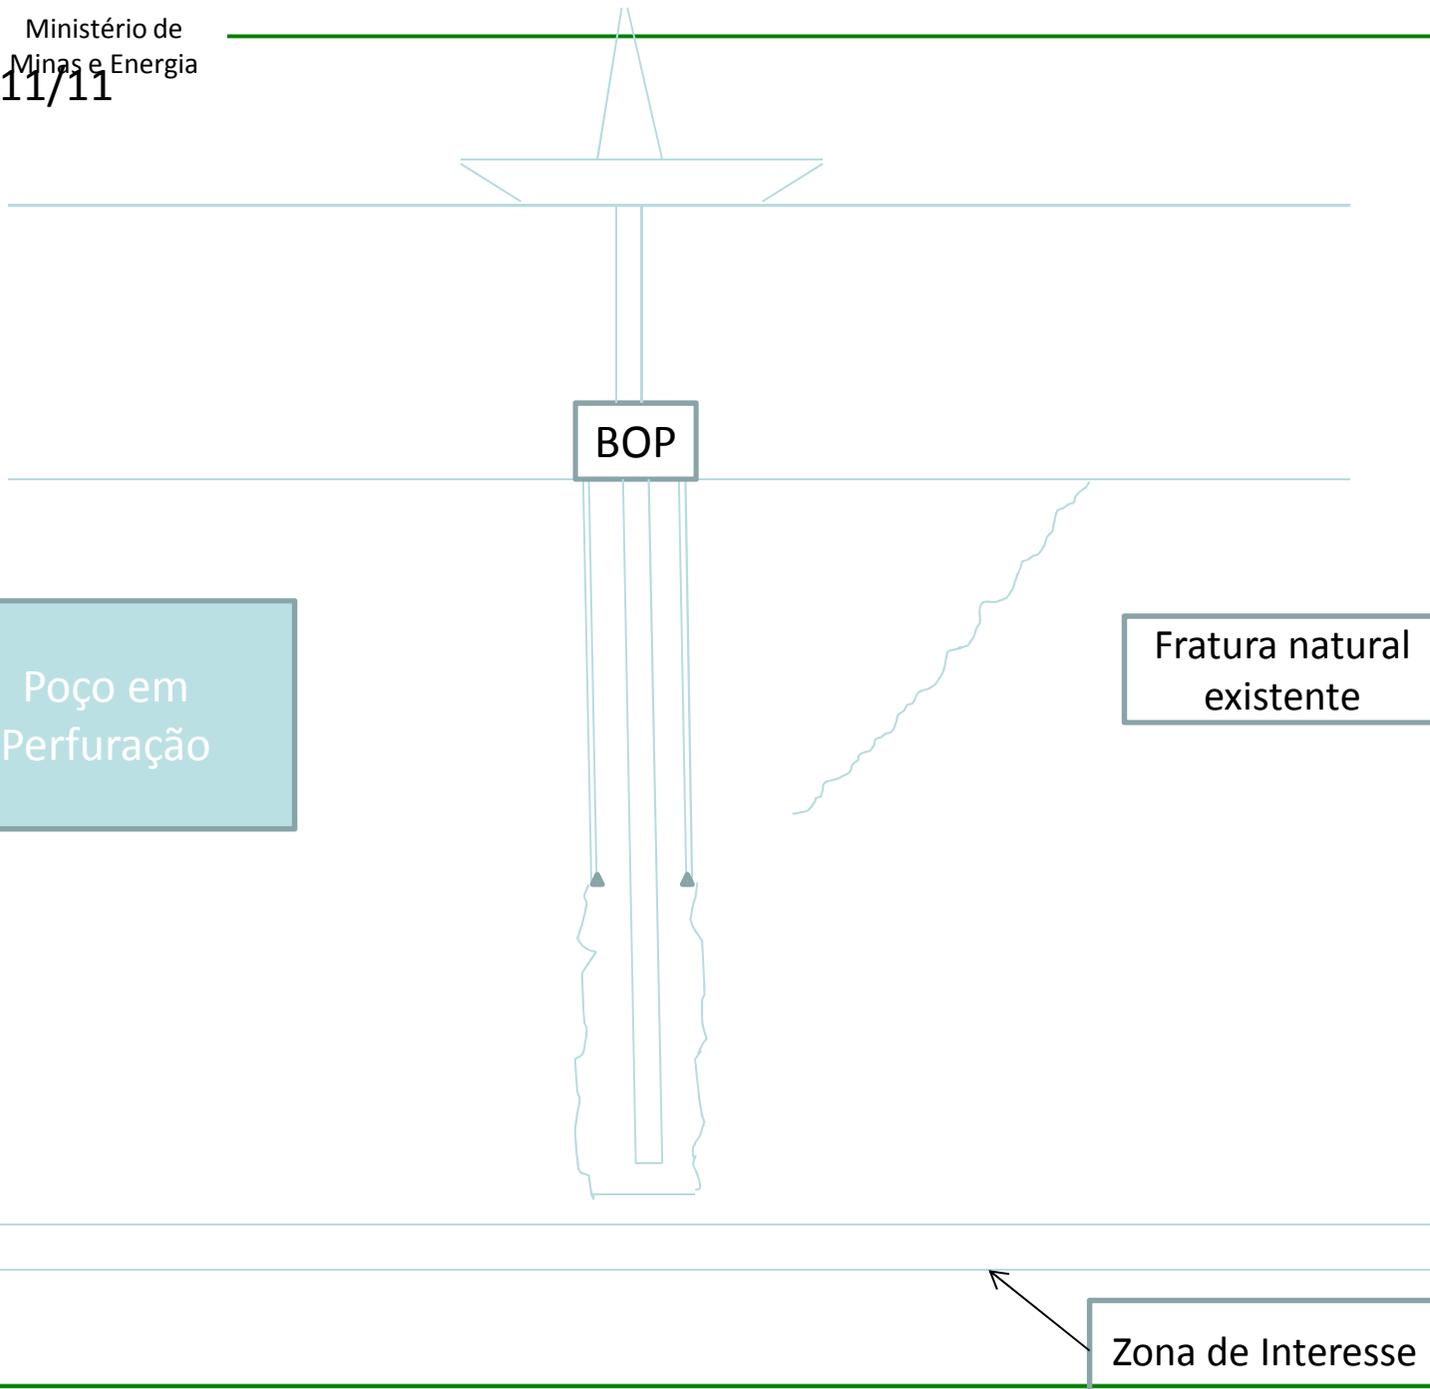
06/11/11

Poço em
Perfuração

BOP

Fratura natural
existente

Zona de Interesse

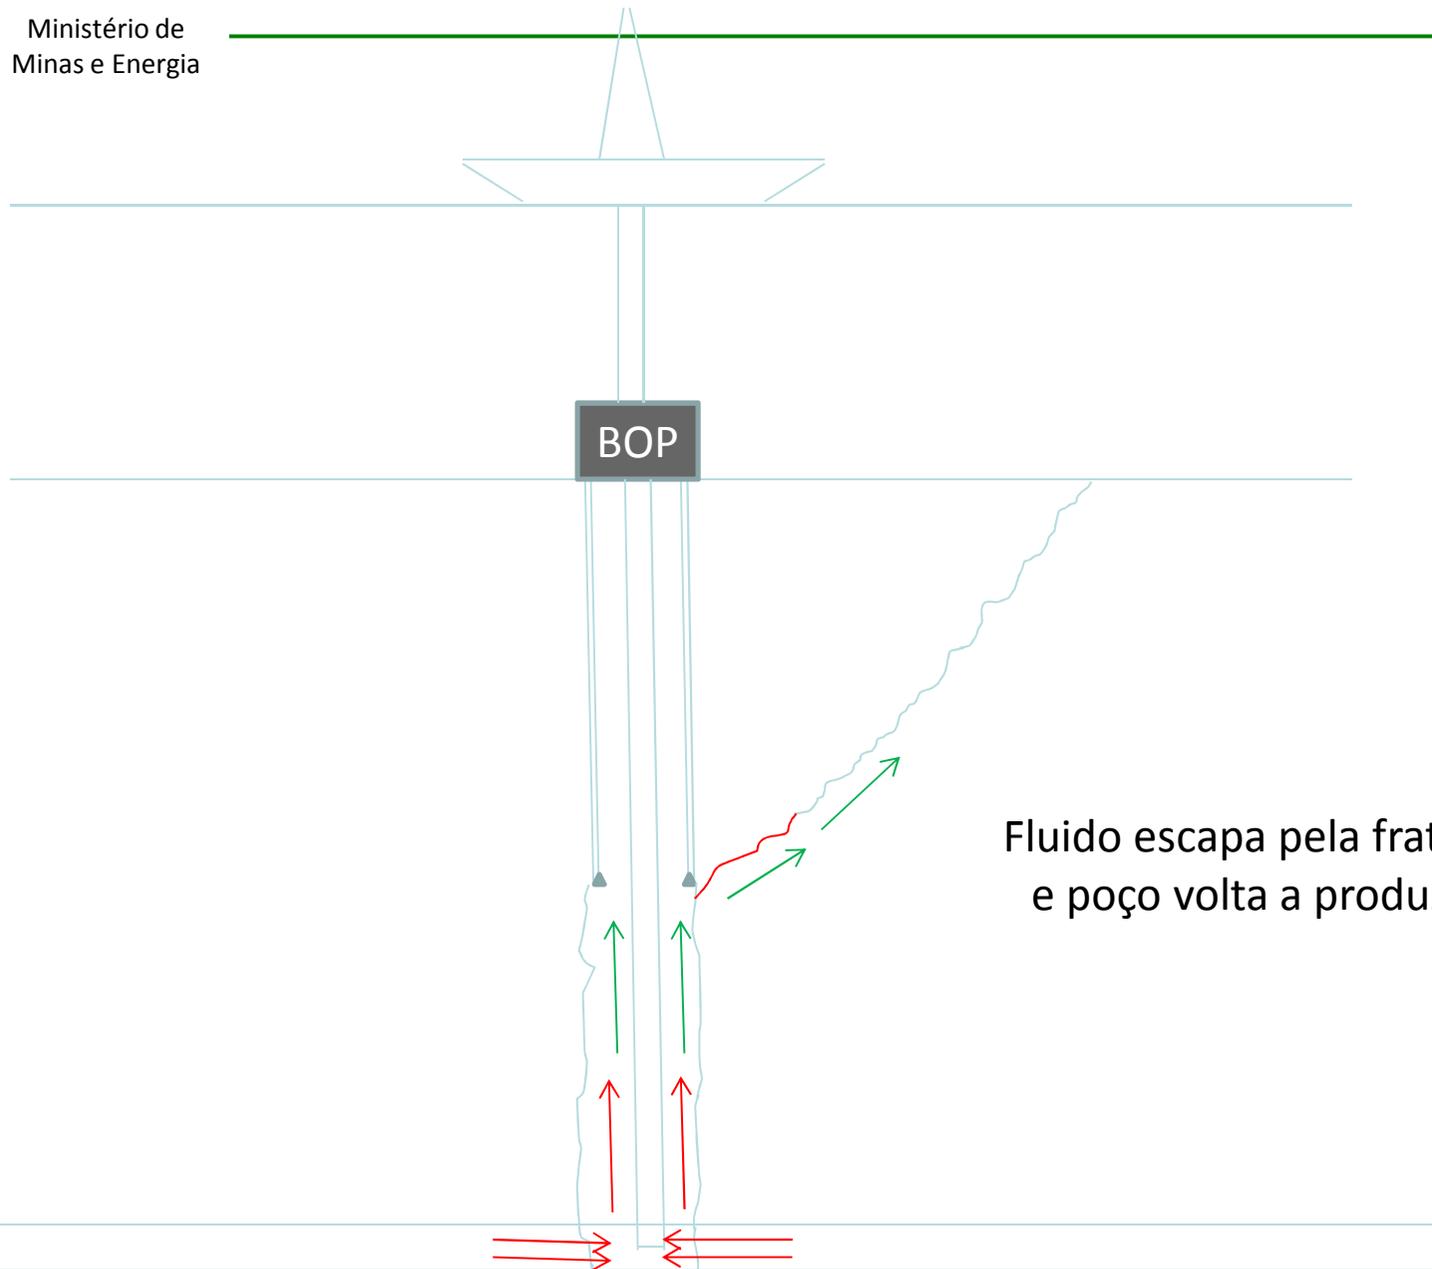
Fluido escapa pela fratura
e poço volta a produzir

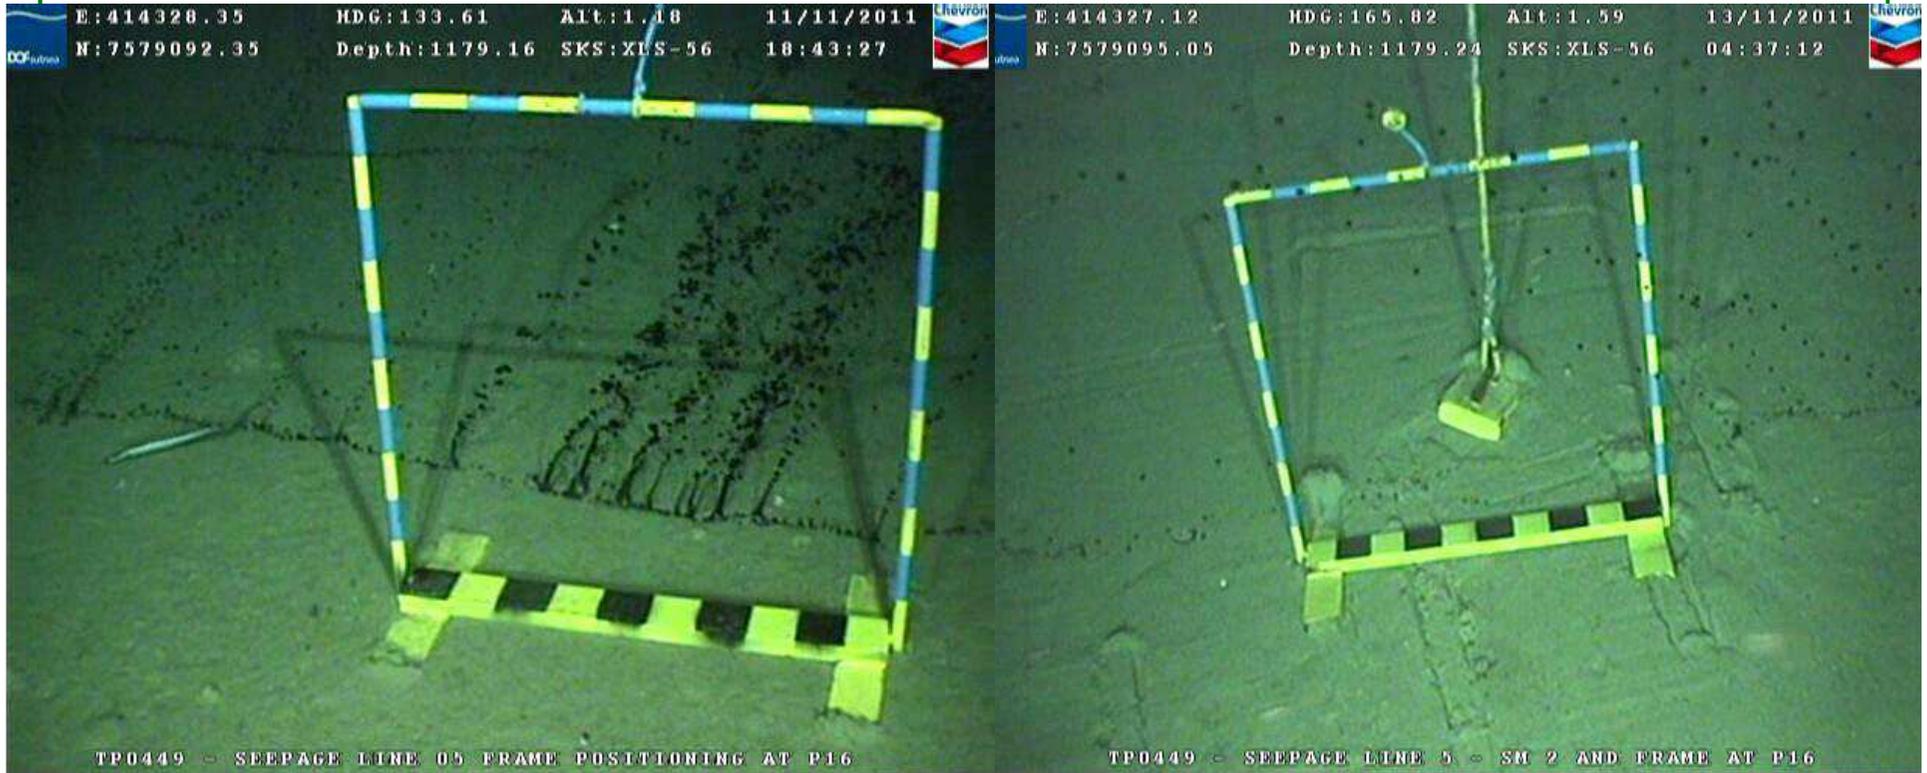
Ponto P16 em 11/11

Ponto P16 em 13/11

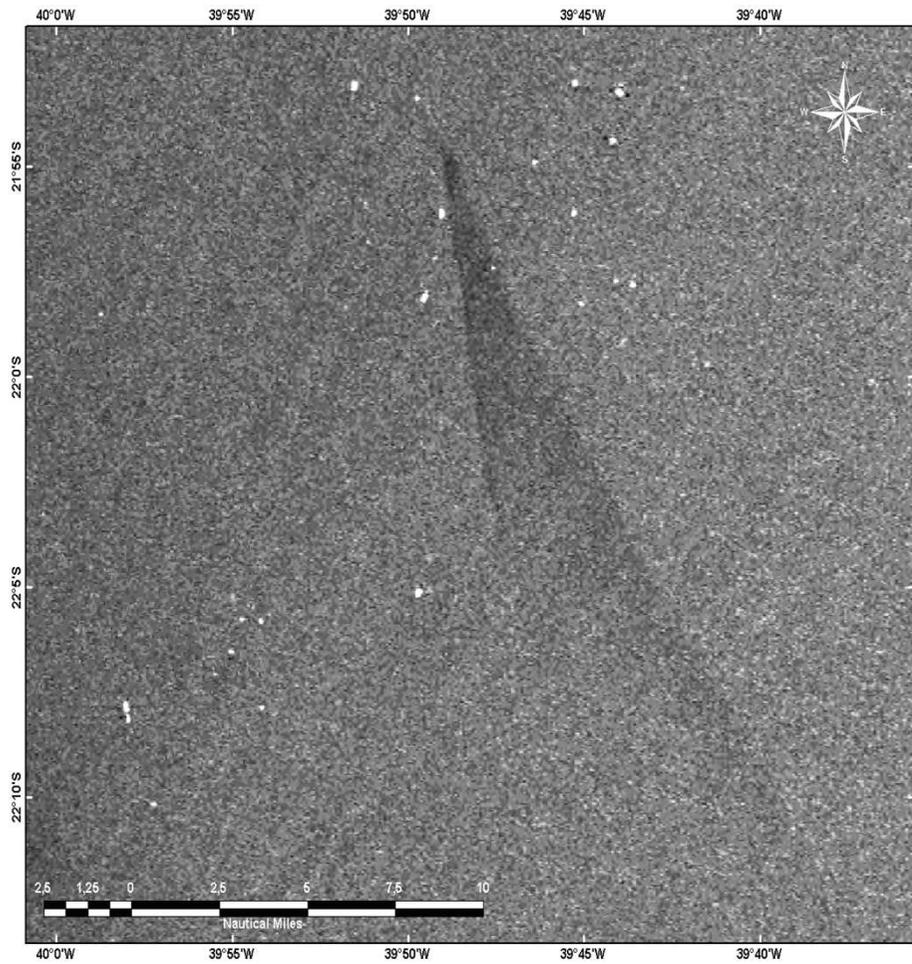
12/11

Mancha de óleo – Foto Satélite
