Relatório Técnico

Parecer sobre a Ruptura do Talude do Porto de Santana - Amapá

Maio de 2014

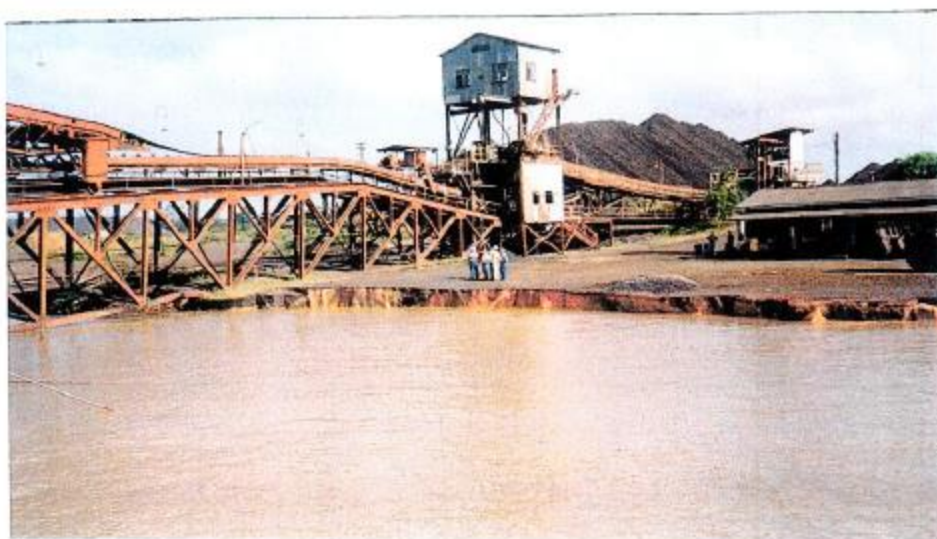
Figura 1. Deslizamento de terra ocorrido em 20/10/1993, seção Leste.

Tabela 1. Resumo das análises e recomendações indicadas no Relatório 01 (1993).

Parâmetros adotados	Solução	Recomendação
$S_u = 20\text{kPa}$ $\gamma_{\text{sub}} = 5,9\text{kN/m}^3$	Retaludamento do talude submerso 1:5 para FS=1,58	Aplicação de manta de Bidim na região de flutuação do NA Cortina de Estacas-prancha protegendo a fundação da estrutura "a frame 1"

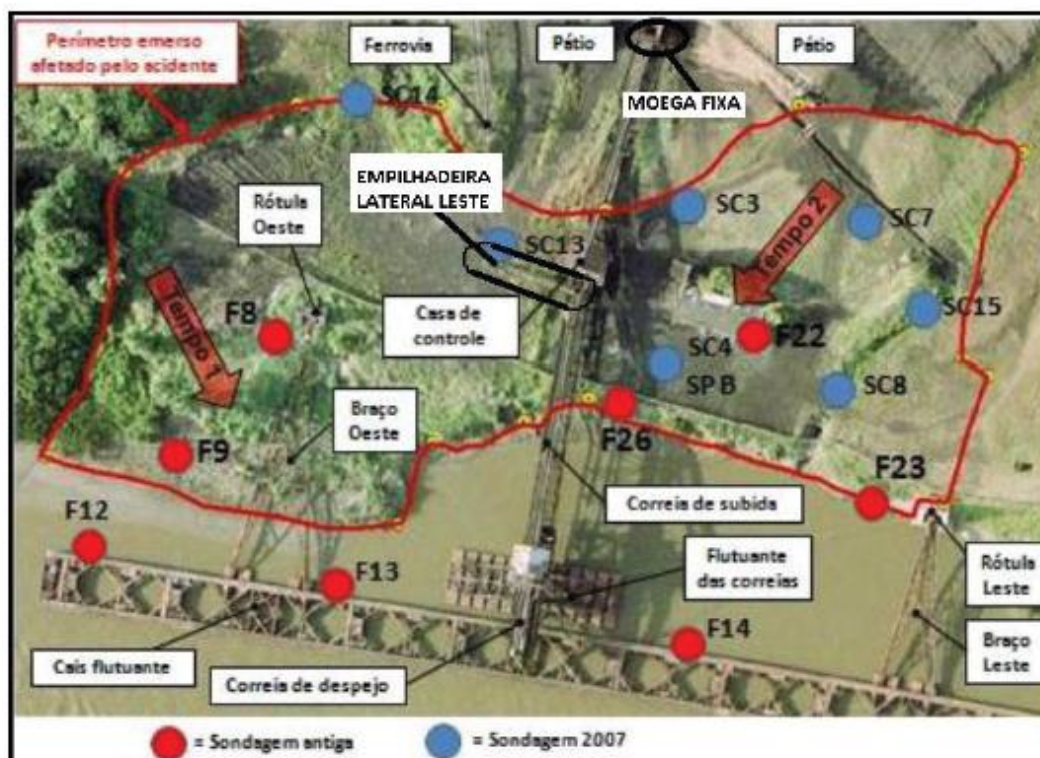
De acordo com o Relatório 02, a ruptura das margens do porto ocorreu por volta das 00:27hs do dia 28 de março de 2013. O movimento de massa foi abrupto e rápido, gerando uma onda, com altura estimada em 5 a 6 metros, que causou movimentação vertical violenta de um navio atracado no cais flutuante, que se encontrava em início de carregamento. O movimento de massa arrastou o apoio Oeste do cais flutuante (denominado “rótula Oeste”) e uma parte do equipamento de carregamento de navios (em particular a casa de controle, a correia de subida e a correia de despejo de minério no navio). Os limites do escorregamento estão indicados na Figura 4 (Relatório 02).

Figura 4. Aspectos do local do acidente (Relatório 02).

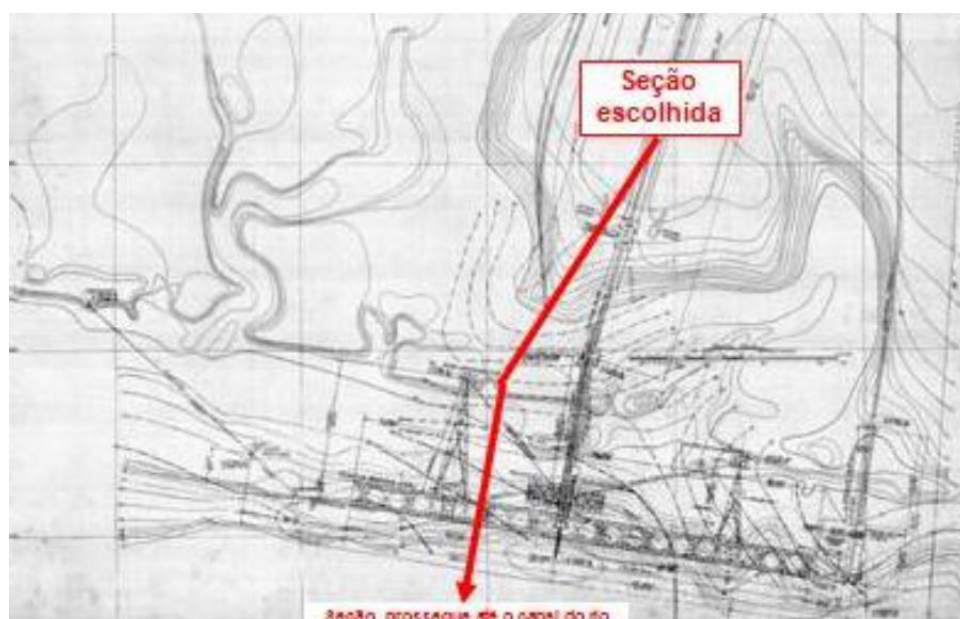
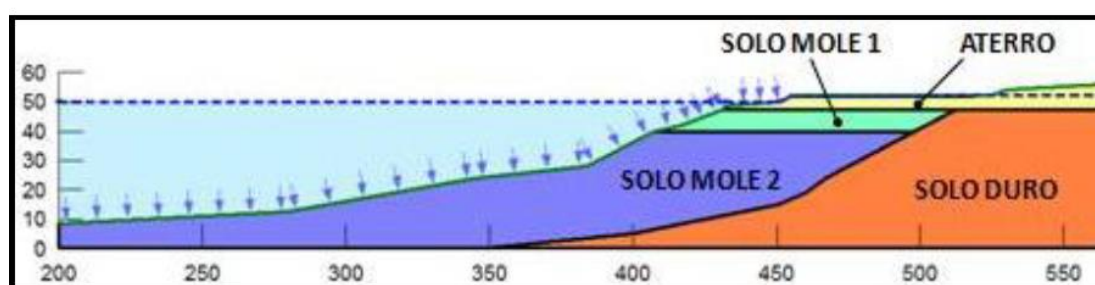
Figura 5. Seção adotada e parâmetros geotécnicos (Relatório 02).

Estudos de estabilidade foram apresentados no Relatório 02, referidos a uma seção posicionada a Oeste da correia transportadora, definida topograficamente a partir da planta da ICOMI, datada de 1950. A seção, o perfil e os parâmetros adotados para os materiais estão mostrados na Figura 5. A camada denominada argila “Mole 1”, provavelmente ressecada por efeito climático, com espessura da ordem de 5 a 7 m, apresentou resistência à penetração SPT entre 3 a 6 golpes/30 cm, valores relativamente elevados de q_r (resistência à penetração nos ensaios CPTu) e umidade entre 35% e 40%. A camada denominada argila “Mole 2” apresentou valores de SPT entre 0/50 e 2 e umidade entre 50% e 70%. Na porção inferior do depósito, até o fim dos furos de prospecção, encontram-se solos com SPT mais altos e umidades mais baixas (inferiores a 30%), que constituem o material denominado “solo duro”.

(a) Seção escolhida (Relatório 02).

(b) Perfil de cálculo (Relatório 02).

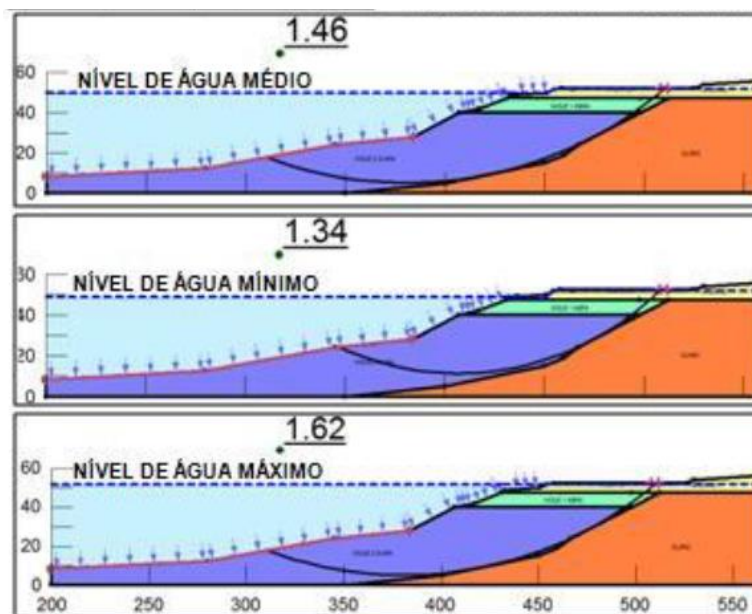
Os resultados das análises de estabilidade (Relatório 02) indicaram fatores de segurança $FS > 1$ ($FS = 1,62$ e $FS = 1,34$ para os níveis d'água máximo e mínimo, respectivamente), como mostra a Figura 6. Na análise do Relatório 02 descarta-se a possibilidade de atividade sísmica, erosão e sobrecarga (admitindo que a ruptura tenha ocorrido em uma área sem a sobrecarga da pilha "sinter-feed",

Figura 6. Resultado das análises – método Morgenstern & Price (Relatório 02).

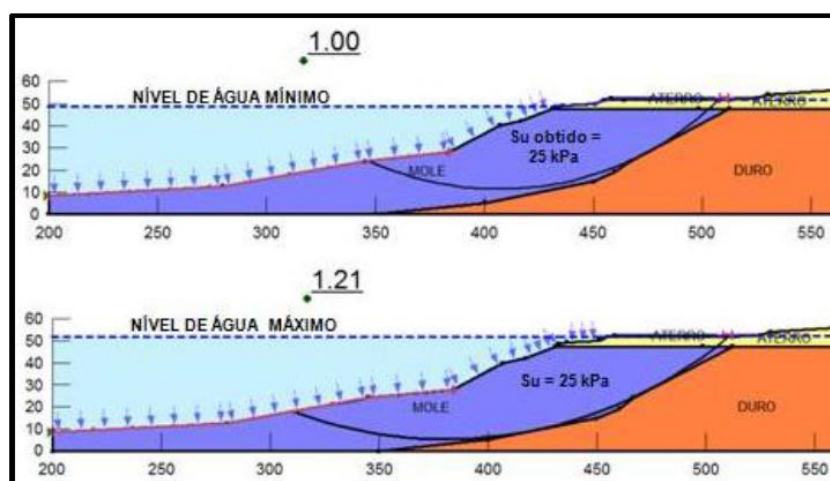
que alegadamente estaria a Leste da correia transportadora). A variação da maré possui relevância para os cálculos, entretanto é descartada como causa isolada. Dessa forma, segundo o Relatório 02, uma vez afastadas as demais causas possíveis, a ruptura estaria associada a uma súbita perda de resistência do solo mole, interpretado como ultrassensível (“quick clays”). A retro análise do deslizamento (para $FS = 1$) resultou em $s_u = 25\text{kPa}$, como mostra a Figura 7.

Figura 7. Retroanálise – $S_u = 25\text{kPa}$ (Relatório 02).

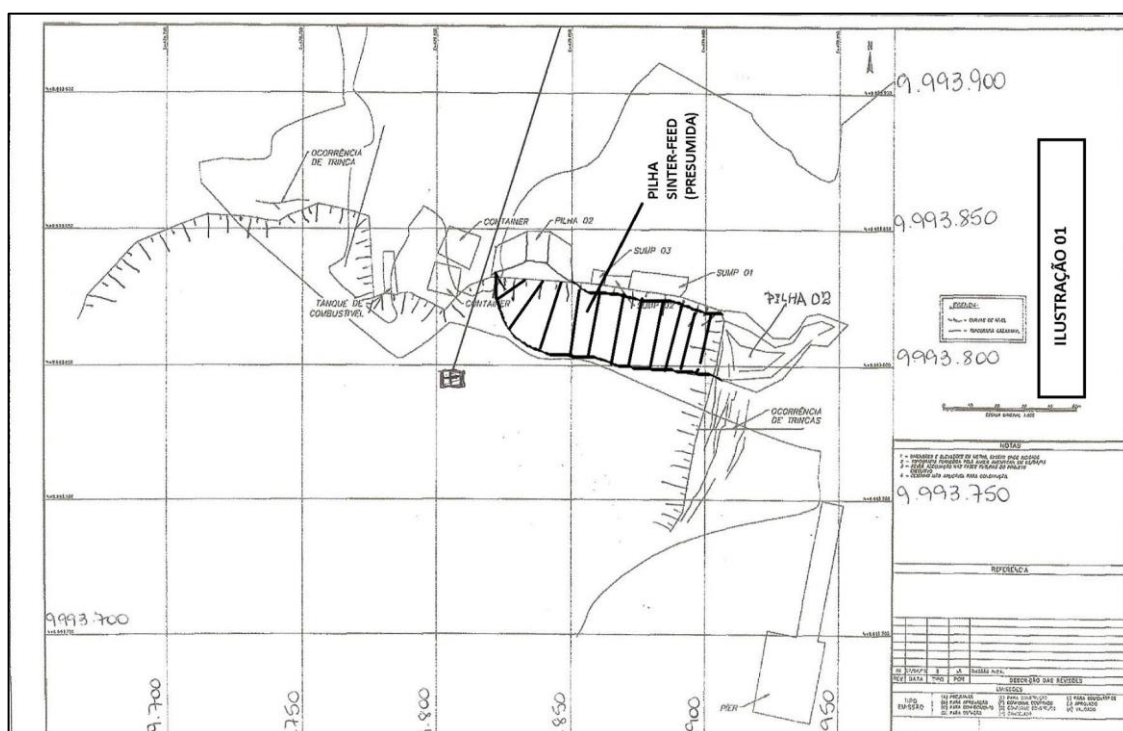
De acordo com o Relatório 03, no dia 20/01/2013 (portanto 70 dias antes da ruptura), a operação de embarque de minério foi interrompida pela avaria da recuperadora ZNK stacker (equipamento usado na operação de lançamento do minério na correia transportadora). Operações de emergência foram adotadas para garantir o manuseio do minério e o seu carregamento aos navios. O armazenamento de minério era feito em uma pilha-pulmão que se apoiou sobre o depósito aluvionar de argila orgânica mole na margem do rio, com baixa capacidade de suporte. A Figura 8 mostra o arranjo presumido para o sistema emergencial de carregamento e embarque do minério, conforme apresentado no Relatório 03. De acordo com a Figura 9 (igualmente extraída do Relatório 03), uma parte da pilha-pulmão de minério rompeu e deslocou-se para o leito do rio (Figura 9). A partir do detalhe mostrado na Figura 9b, estima-se uma altura de sobrecarga, no dia da ruptura, da ordem de 6m numa seção à direita da correia transportadora, denominada neste Parecer de Seção Leste.

Figura 8. Localização presumida pilha sinter-feed (Relatório 03).

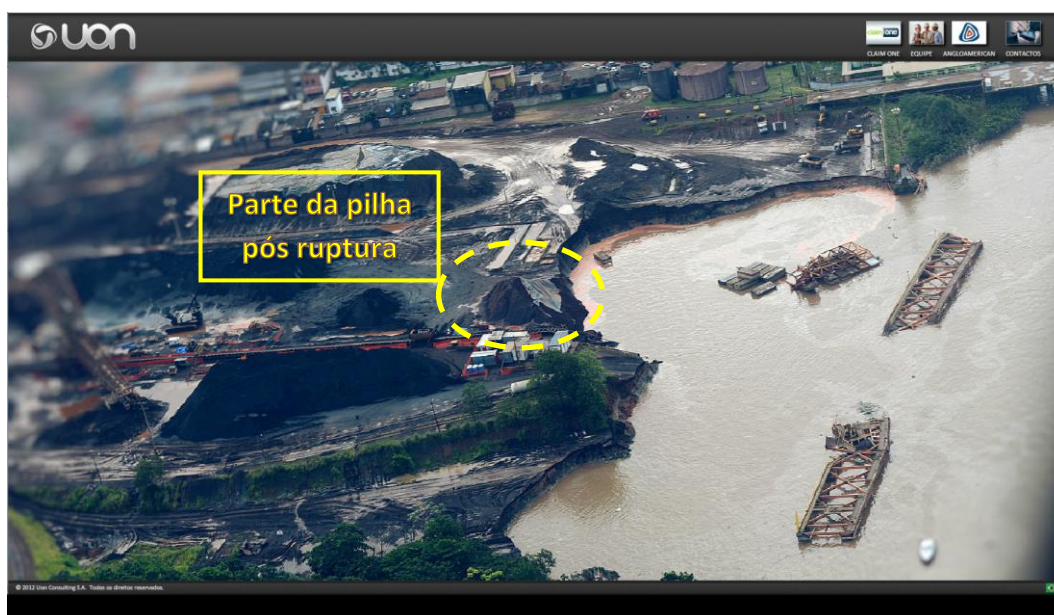
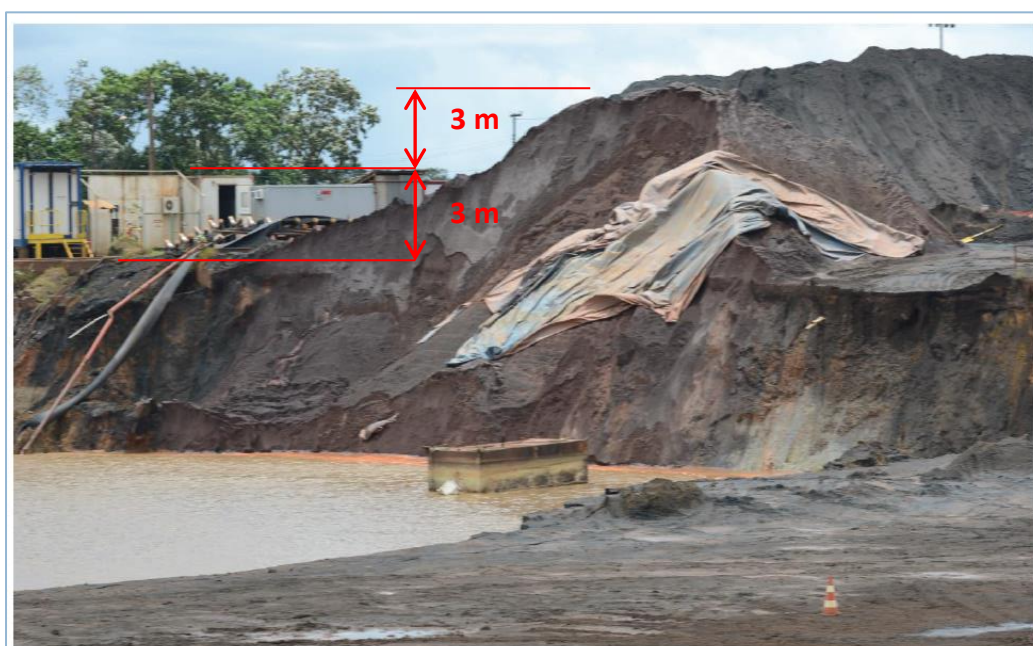
Figura 9. Cenário pós-ruptura, rótulas Oeste e Leste.

(a) Vista pós ruptura, rótulas Oeste e Leste.

(b) Detalhe 1, rótula Leste.

casos com resultados insatisfatórios estão realçados pelo fundo cinza claro nas Figuras 30a e 30b, que se mostram compatíveis com a ruptura simultânea (ou quase simultânea) observada nas seções Oeste e Leste, onde o cenário mais provável é aquele no qual a seção Oeste rompeu imediatamente após a ruptura da seção Leste, quando esta foi indevidamente carregada por uma pilha de minério com altura da ordem de 6 m, como documentado na Figura 9.b.

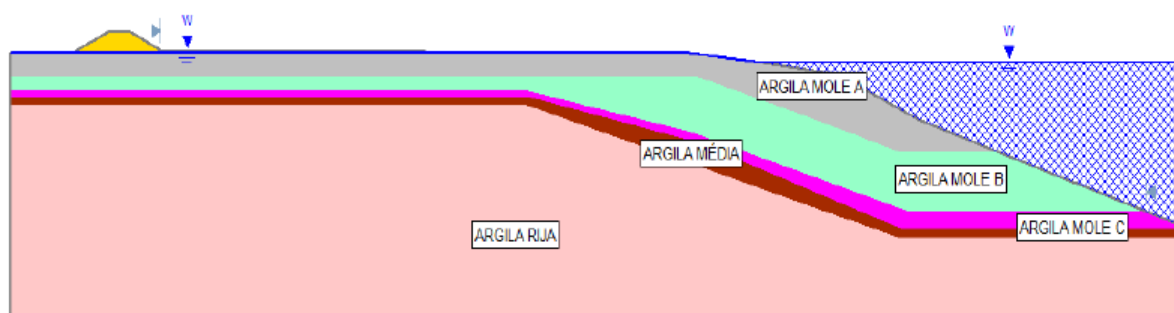
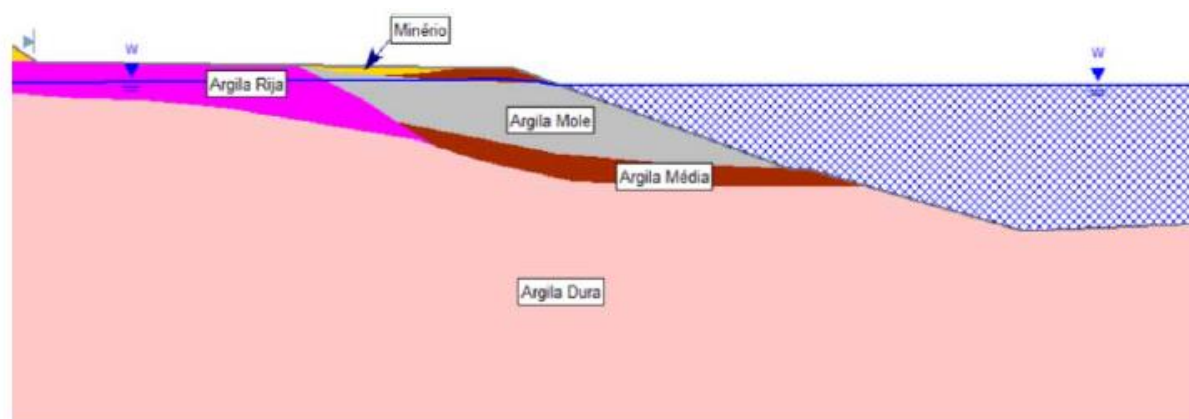
Análises de estabilidade foram apresentados no Relatório 07, sendo os estudos realizados em duas seções (representativas das rótulas Oeste e Leste), Figura 10, procurando-se quantificar a resistência não drenada da argila associada ao fator de segurança crítico (FS=1). Os demais parâmetros estão mostrados na Figura 11.

(a) Seção na região da rótula Oeste.

(b) Seção na região da rótula Leste.

Figura 10. Seções representativas da rótula Oeste (a) e Leste (B), Método de Bishop - Talude submerso 1V:6H, com nível d'água na condição mais rebaixada, segundo o Relatório 07.

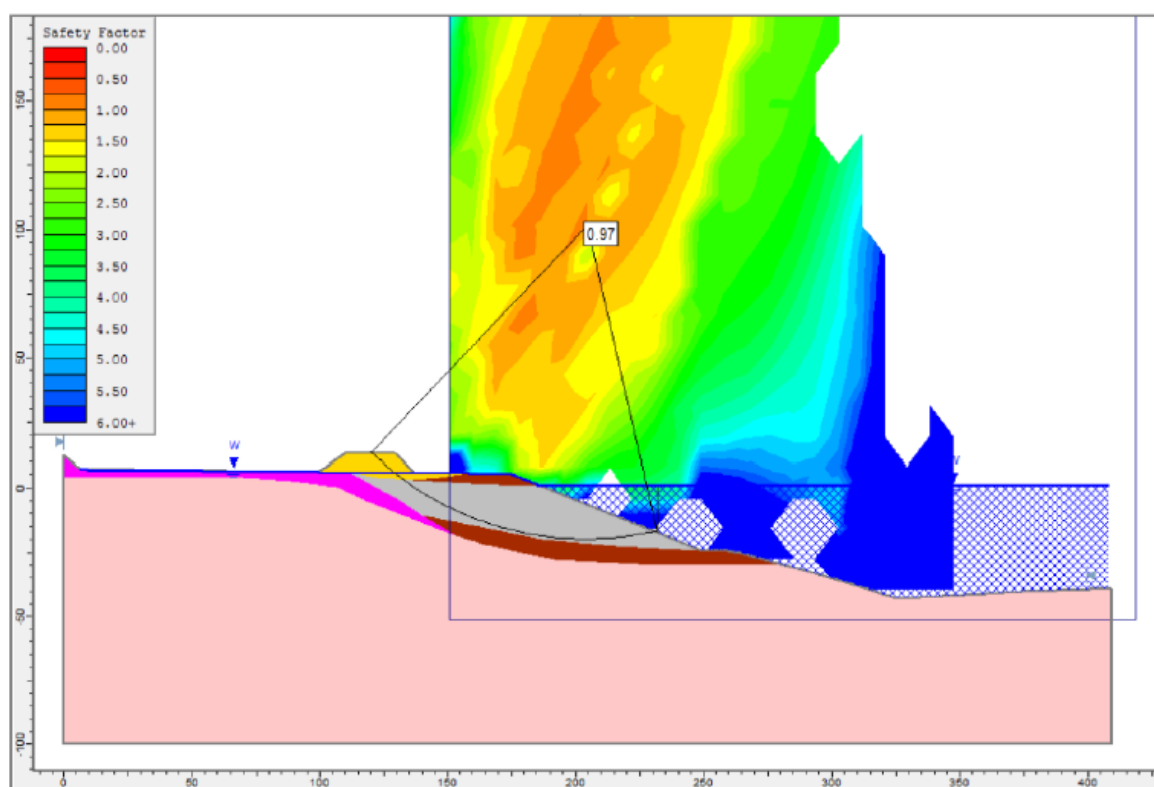
De acordo com o Relatório 07, as retro análises forneceram s_u de 28kPa e 26kPa, para as seções Oeste e Leste, respectivamente. Ainda segundo aquele relatório, "... a posição da pilha não alteraria significativamente o FS para s_u na condição de ruptura..." (Figura 12).

Figura 12. Retroanálise da seção Leste com a pilha “sinter-feed” (Relatório 07”).

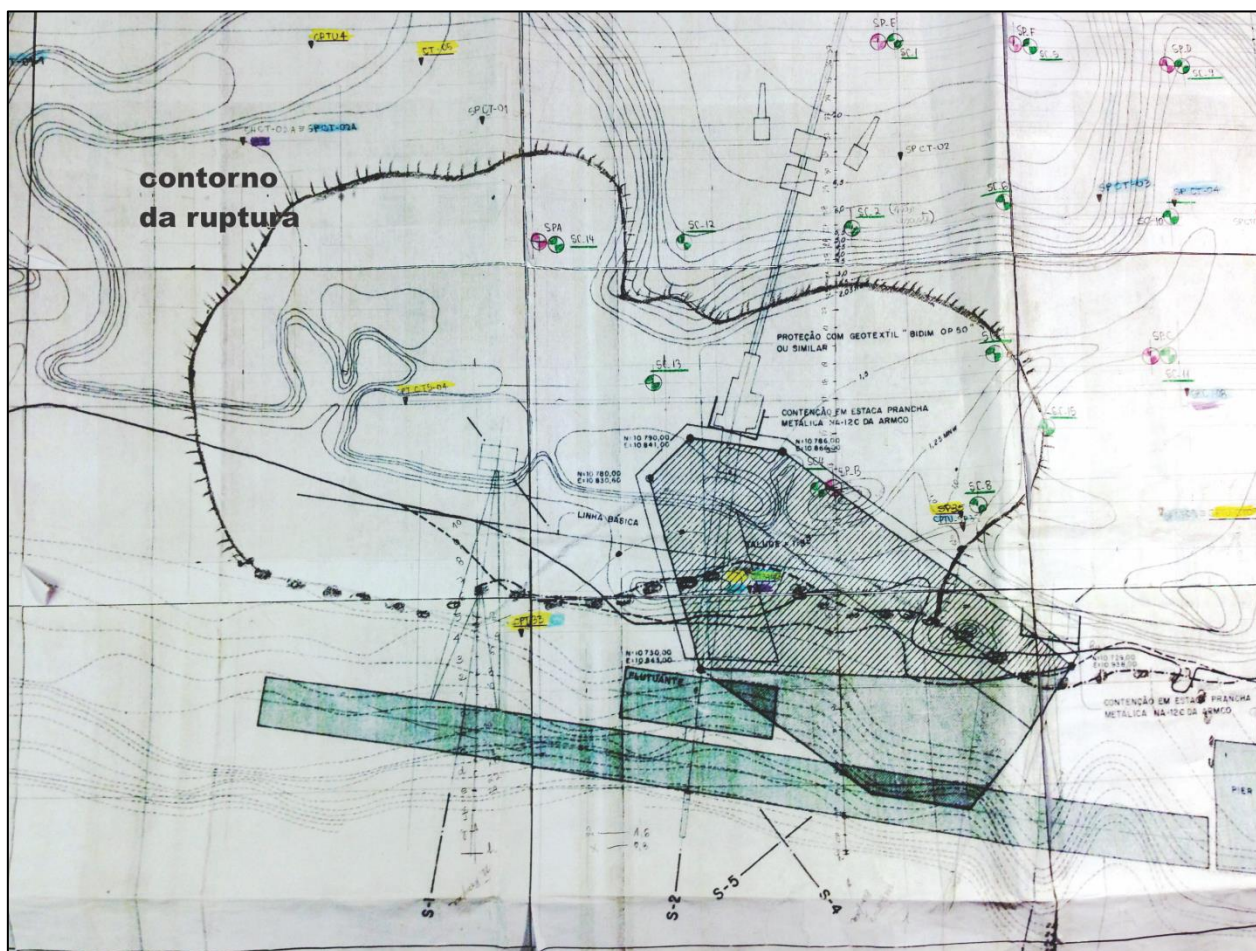
As Figura 13 e 14 mostram os contornos do deslizamento de 2013, em conjunto com a localização das investigações de campo relatadas nos Relatórios 04, 05 e 06, tomando por referência os contornos batimétricos de 1993 (Relatório 01).

Figura 13. Limites do escorregamento (batimetria de 1993, Relatório 01) e localização das investigações geotécnicas consideradas no presente Parecer.

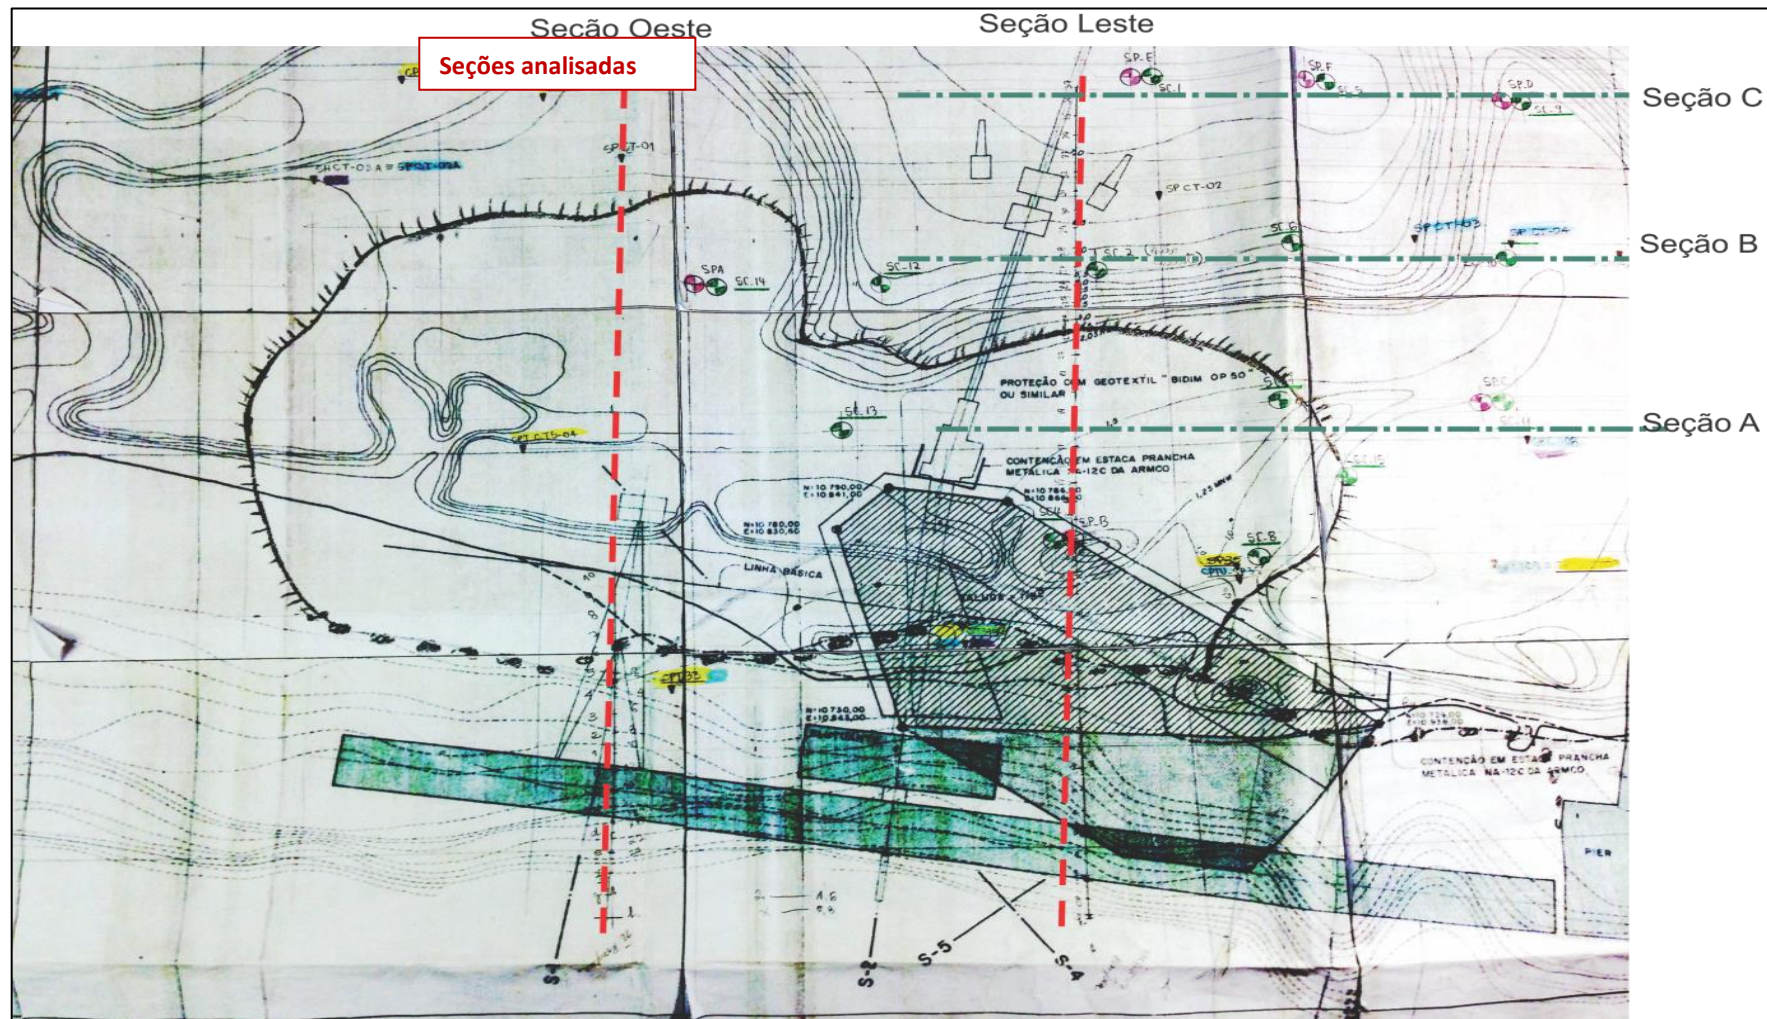
Figura 14. Seções longitudinais e transversais ao leito do rio (referenciadas à planta batimétrica de 1993, Relatório 01).

gumas sondagens de 2013 e dos ensaios de palheta de 2013. Importante enfatizar que durante todo o período de operação do porto não foram executadas investigações geotécnicas (ensaios de campo e de laboratório) na seção Oeste. Todos os ensaios considerados foram referidos à batimetria de 1993 (Relatório 01). Quanto aos ensaios CPTu, a preferência por aqueles do Relatório 04 (2007) sobre os do Relatório 05 (2013) se deve ao fato destes terem os resultados apresentados em MPa (em contraste com os do Relatório 07, em kPa), impossibilitando a leitura dos respectivos valores em escala no caso dos estratos de menor resistência (e de maior interesse às análises de estabilidade). A locação das sondagens e dos ensaios geotécnicos está mostrada na Figura 14.

Para o estudo da seção Oeste foram interpretadas 3 seções auxiliares a partir da Seção Leste (A, B e C, indicadas em planta na Figura 14), paralelas à margem do rio (portanto, transversais à correia transportadora), cujos perfis estão representados nas Figuras 15a, 15b e 15c. Os perfis auxiliares foram necessários para melhor visualizar a estratigrafia da seção Oeste.

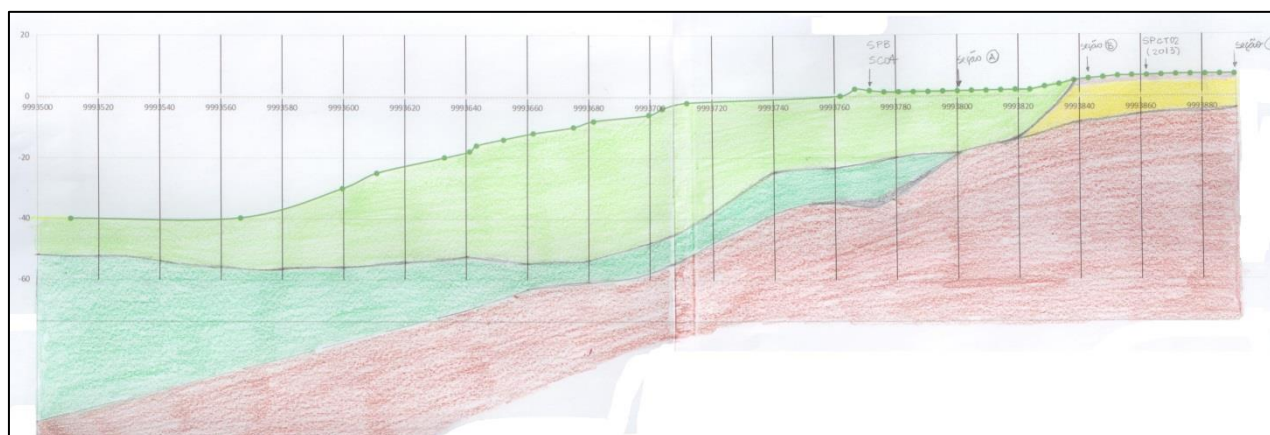
O perfil principal representativo da seção Oeste é aquele mostrado nas Figuras 16 e 16a, onde são identificadas duas camadas de solos mais fracos (nas cores verde e verde claro) sobrejacentes a uma camada de solo residual mais resistente. Os parâmetros de resistência atribuídos a essas camadas estão definidos no item 4.2. A denominação dessas duas camadas de sedimentos mais fracos corresponde à mesma nomenclatura do Relatório 2:

Figura 16a. Perfil estratigráfico da seção Oeste (inferido a partir das seções auxiliares A, B e C).

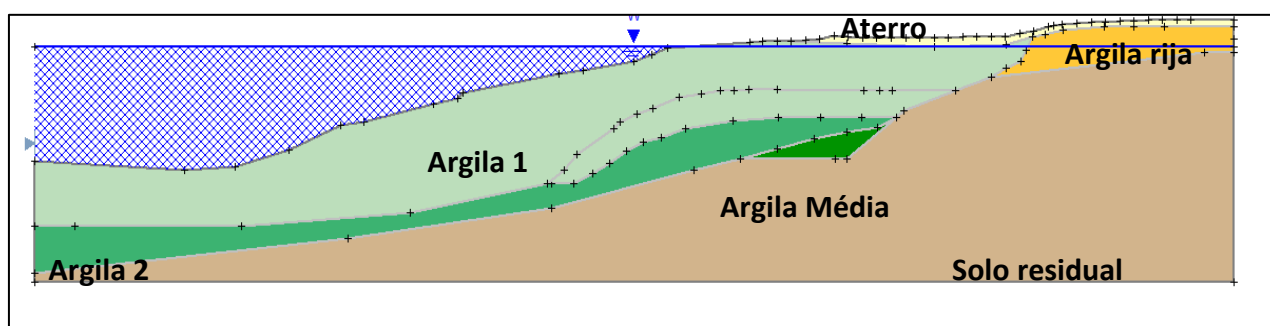
Figura 16b. Perfil geotécnico de cálculo (análise de estabilidade da seção Oeste, programa "Slide").

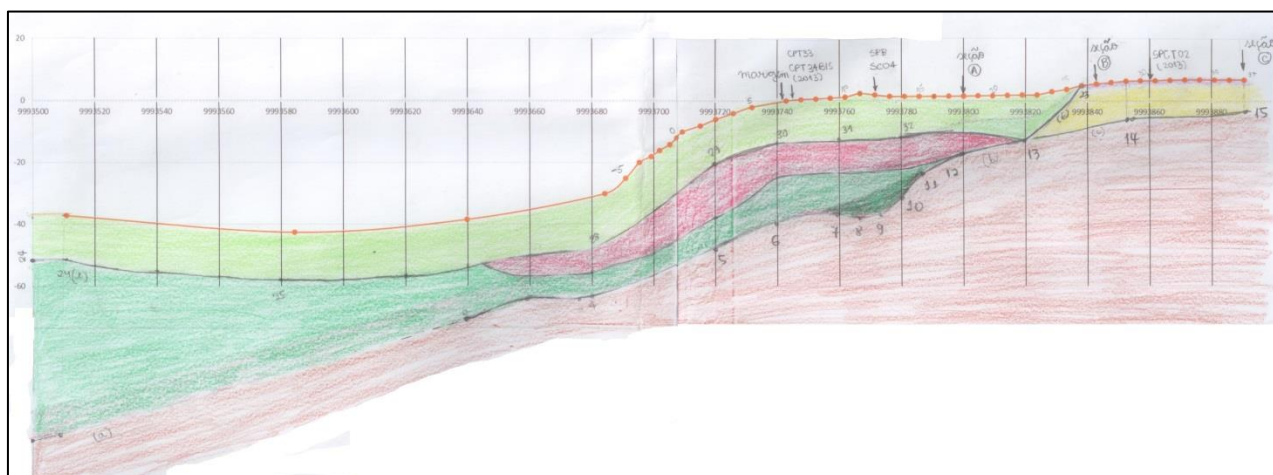
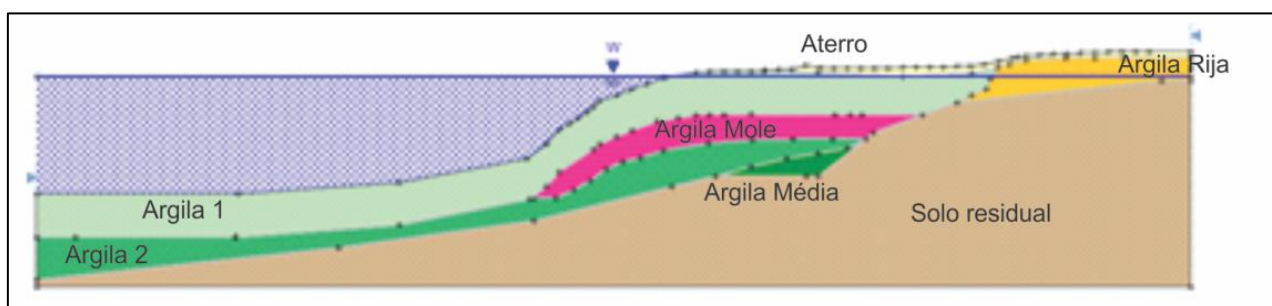
O perfil representativo da seção Leste está indicado nas Figuras 17a e 17b, onde são identificadas 3 camadas de solo mais fraco (duas camadas em cor verde entremeando uma lente de argila mole na cor vermelha) sobrejacentes a uma camada de solo residual mais resistente. Os parâmetros de resistência atribuídos a essas camadas estão definidos no item 4.2. De acordo com a nomenclatura do Relatório 02 (também seguida na seção Oeste), a camada de argila superficial foi denominada “Argila 1”, enquanto a camada sobrejacente ao solo residual foi denominada “Argila 2”. A camada de argila mole de baixa resistência entremeada entre a “Argila 1” e a “Argila 2”, na cor vermelha, foi denominada “Argila Mole”.

Figura 17a. Perfil estratigráfico da seção Leste.

Figura 17.b. Perfil geotécnico de cálculo (análise de estabilidade da seção Leste, programa “Slide”).

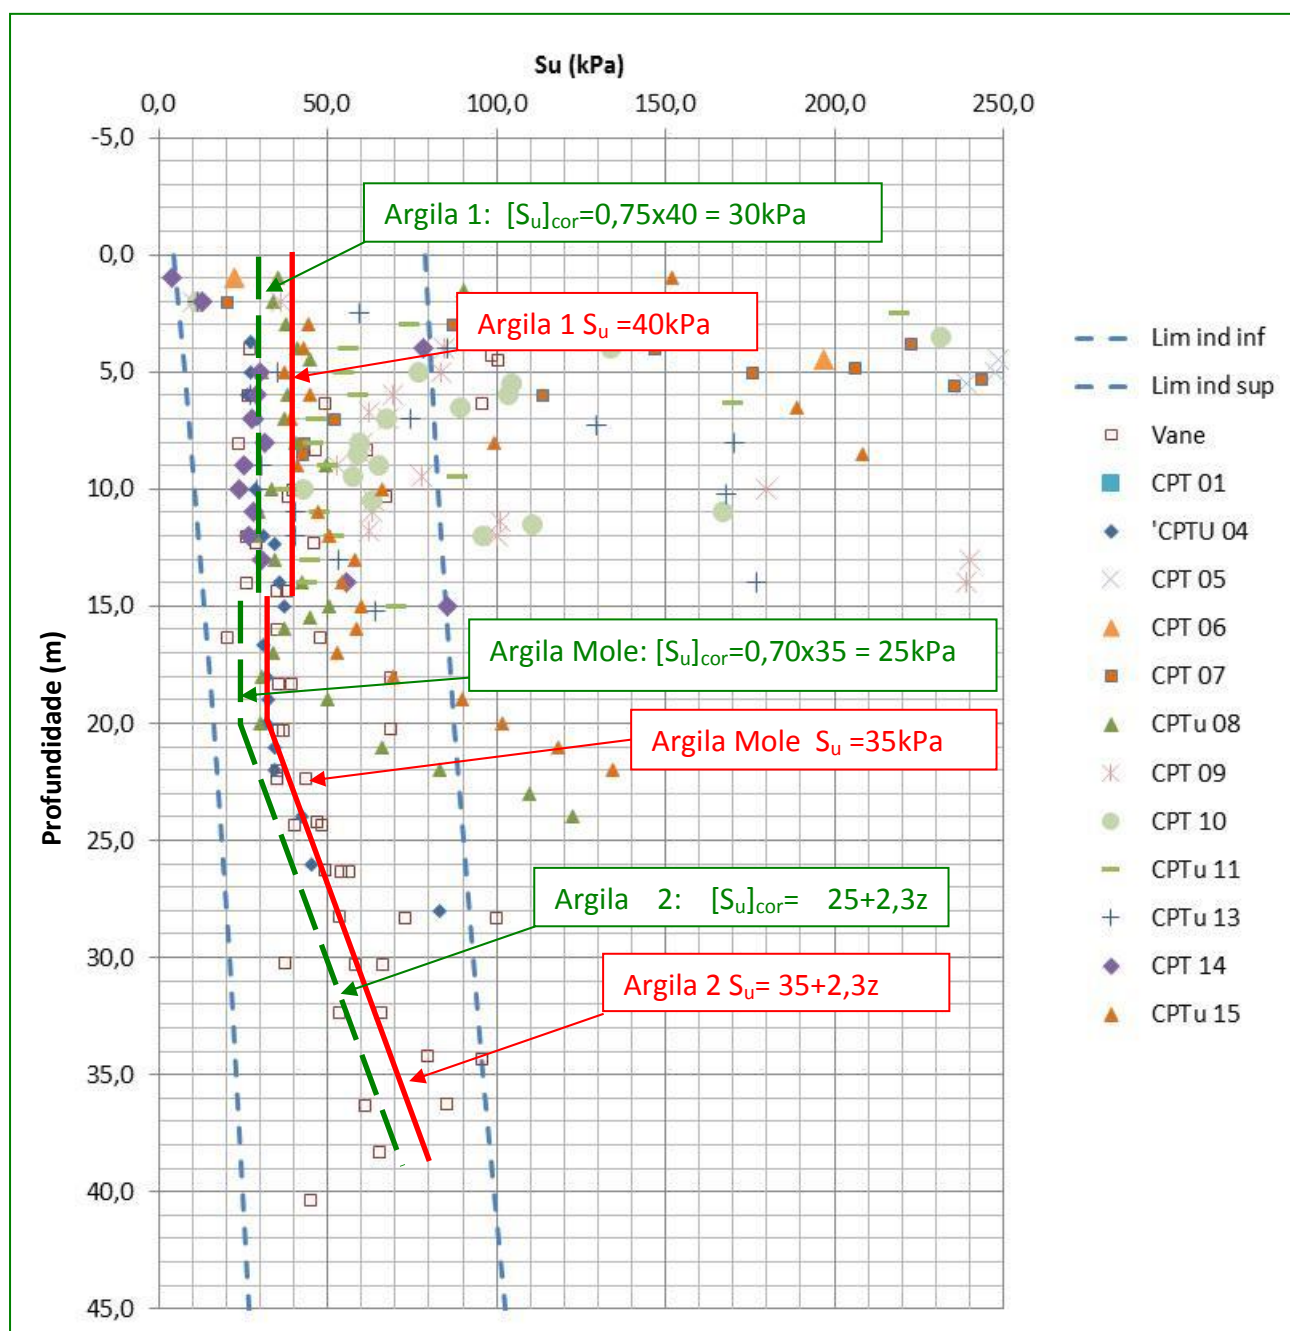
As análises de estabilidade desenvolvidas neste Parecer foram conduzidas tanto com base em valores médios quanto em valores afetados do fator de Bjerrum. Na ausência de resultados de ensaios de caracterização que permitissem quantificar o índice de plasticidade (IP) das argilas do Porto de Santana, adotaram-se valores de μ próximos daqueles reportados na literatura para as argilas brasileiras, de tal forma que situassem a resistência s_u corrigida dentro da nuvem de pontos indicada na Figura 18. De acordo com esse critério, adotou-se $\mu=0,75$ para a argila 1 ($s_u=40$ kPa x 0,75=30 kPa) e $\mu=0,70$ para a argila mole ($s_u=35$ kPa x 0,70=25 kPa). Para a argila 2, a variação linear da resistência com a profundidade é aquela indicada na Figura 18. Os valores afetados pelo fator μ estão indicados na Tabela 3. A Figura 18 compara o perfil de resistência média (cor vermelha) com o perfil de resistência afetado do fator de Bjerrum (cor verde).

Figura 18. Perfis de valores médios de S_u ($N_{kt} = 12$), na cor vermelha. Os perfis na cor verde representam valores afetados pelo fator de Bjerrum (1973).

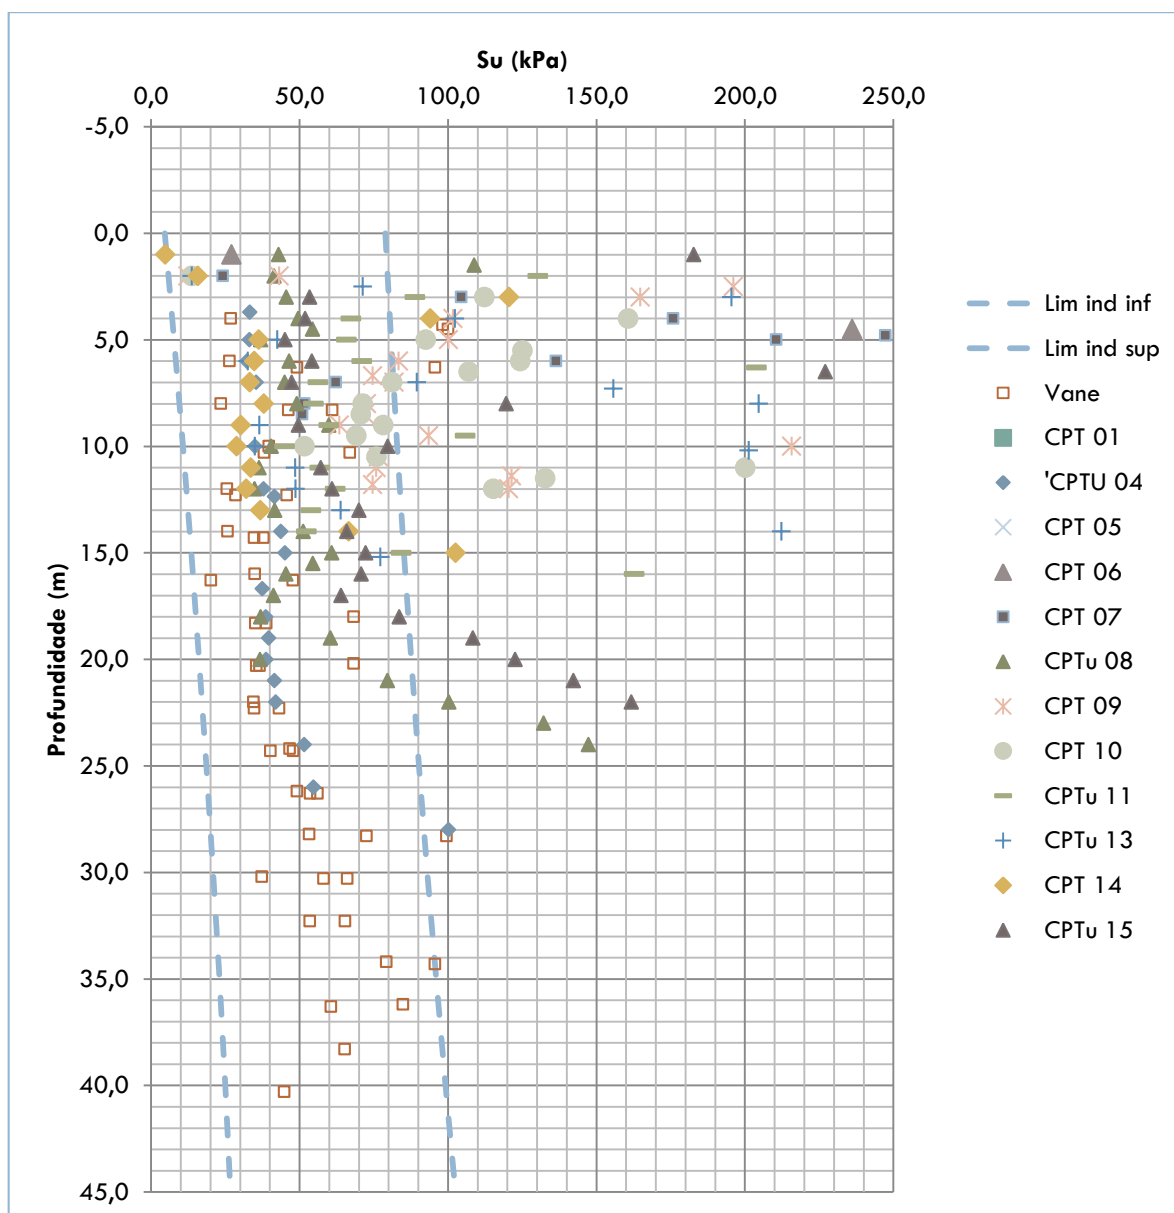
Figura 18a. Valores do ensaio CPTu para $N_{kt}=10$.

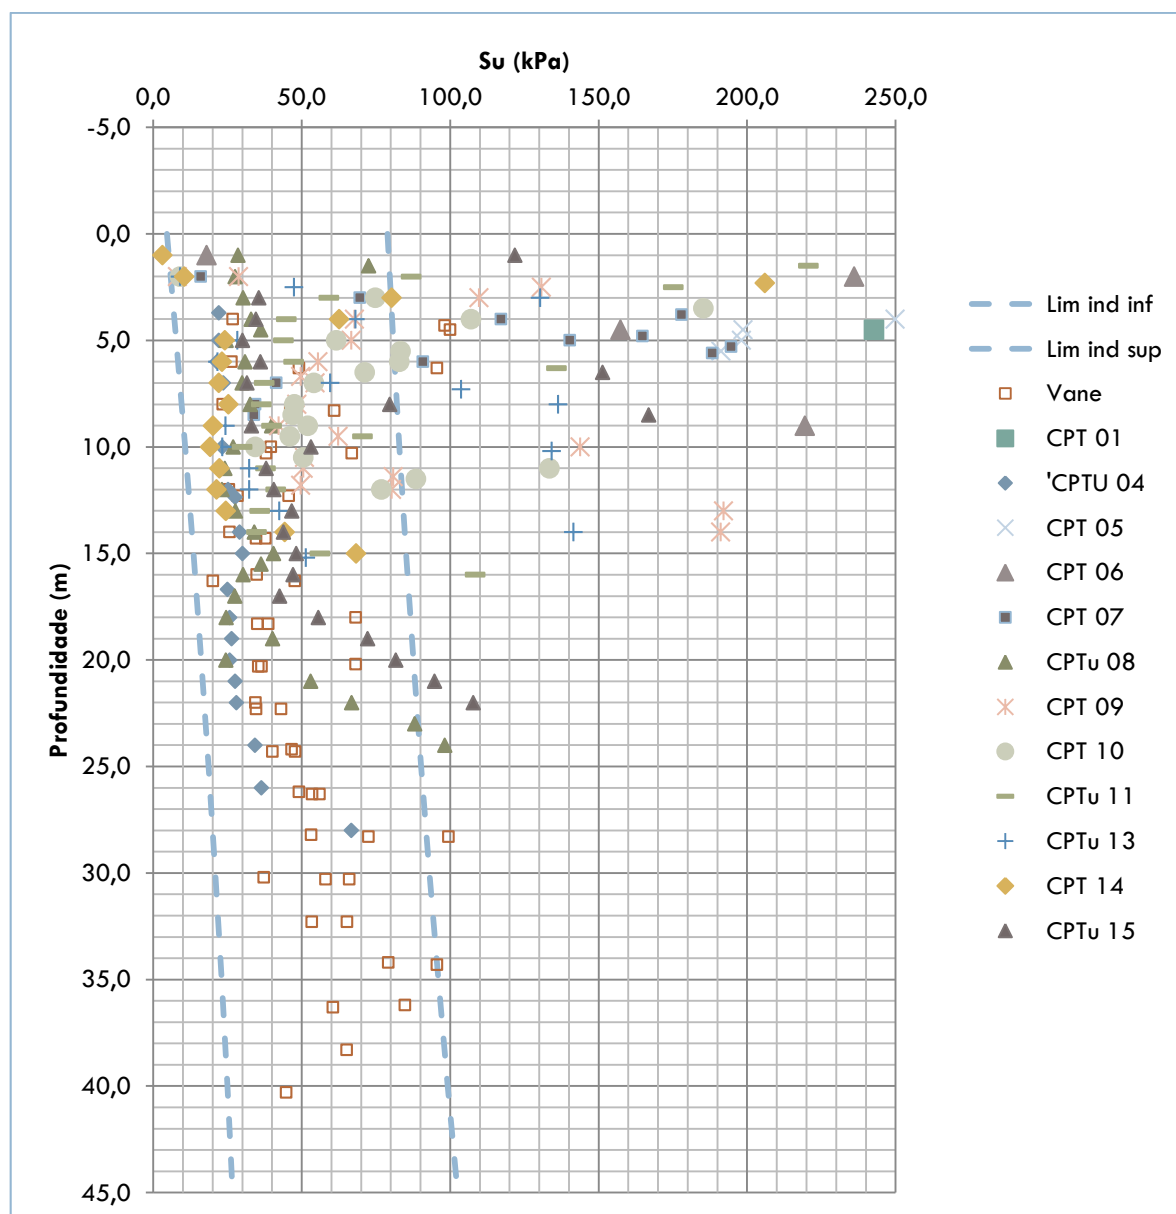
Figura 18b. Valores do ensaio CPTu para $N_{kt}=15$.

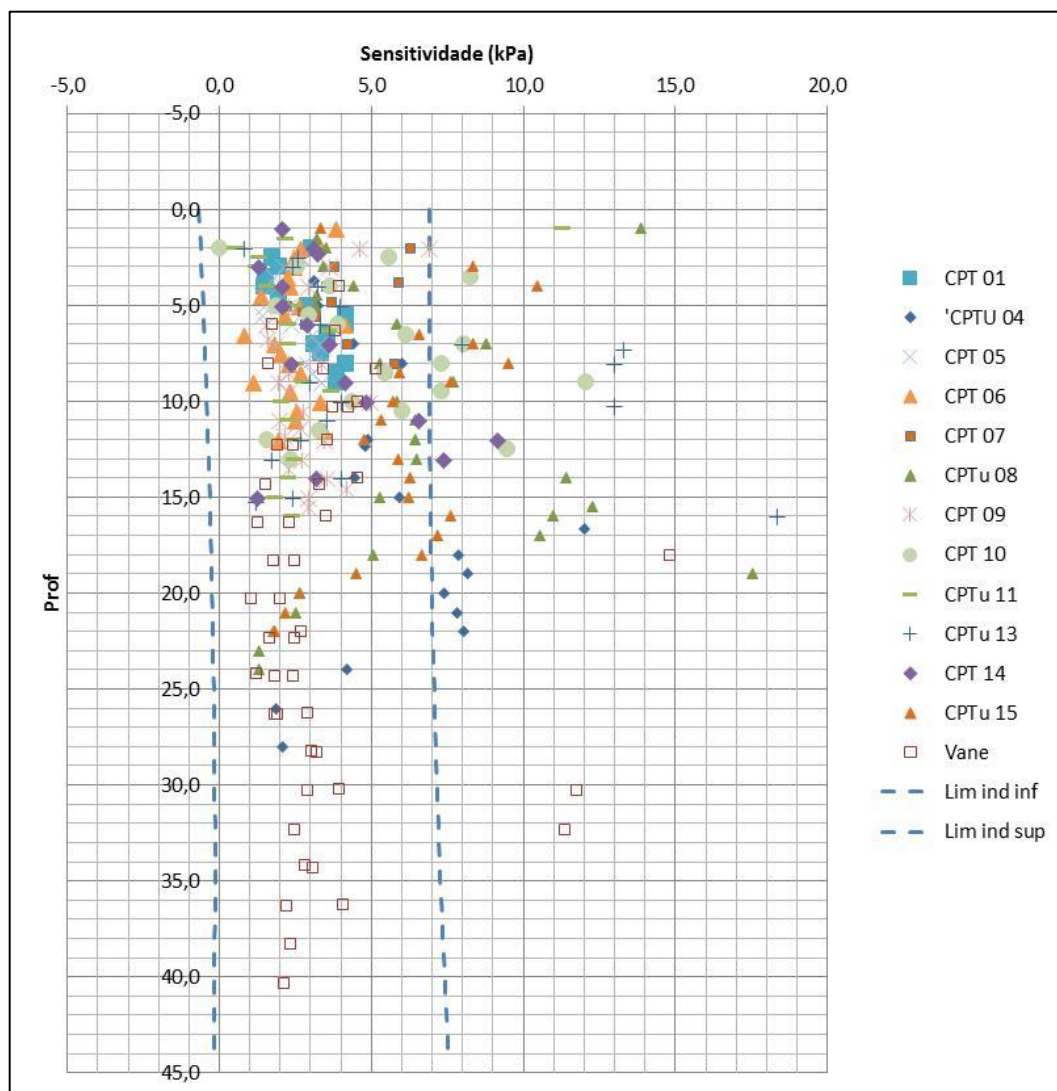
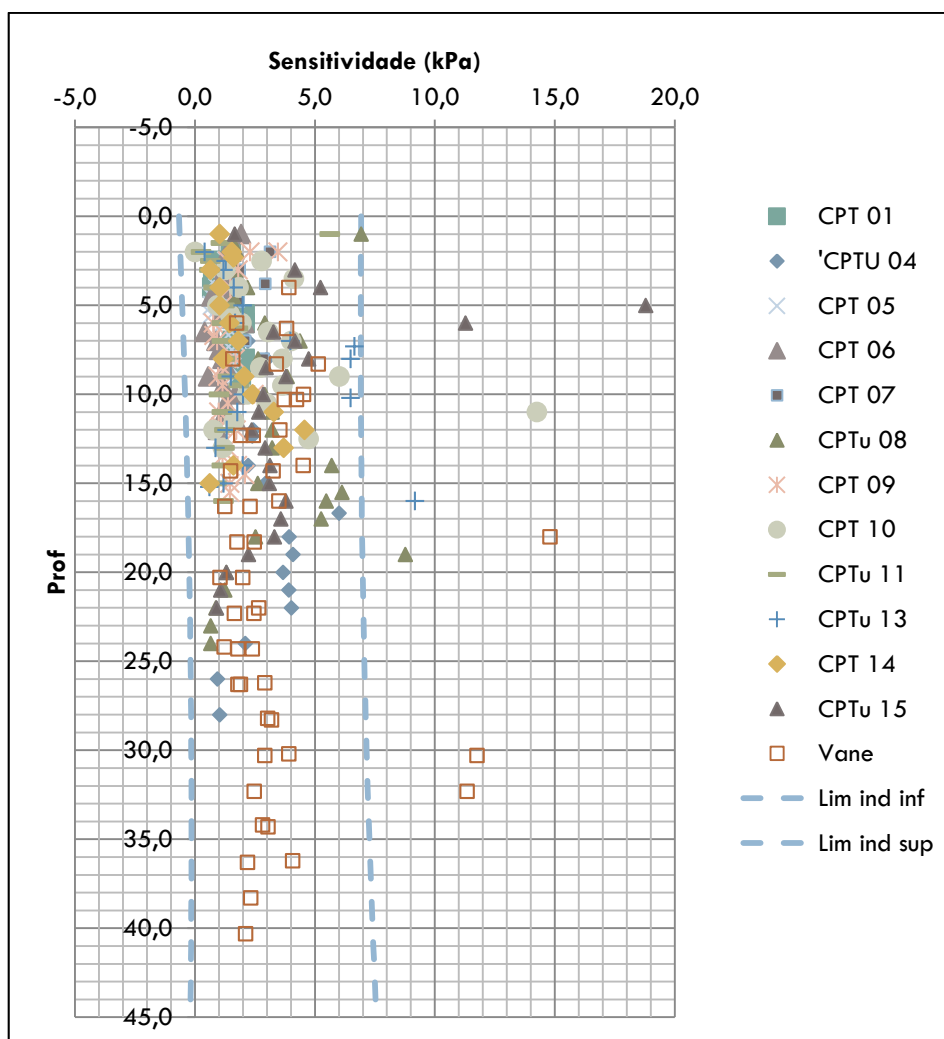
Os resultados de sensibilidade apresentados nas Figuras 19a e 19b, obtidos a partir de ensaios recentes disponibilizados pela Anglo Ferrous Amapá Mineração Ltda, indicam que a hipótese de a ruptura do Porto de Santana ter sido causada por um tipo raro de argila ultrassensível ("quick-clay", $S_t > 16$) não encontra respaldo experimental e deve ser afastada inequivocamente.

Figura 19a. Perfis de Sensibilidade ($N_s = 15$).

Figura 19b. Perfis de Sensibilidade ($N_s = 7,5$).

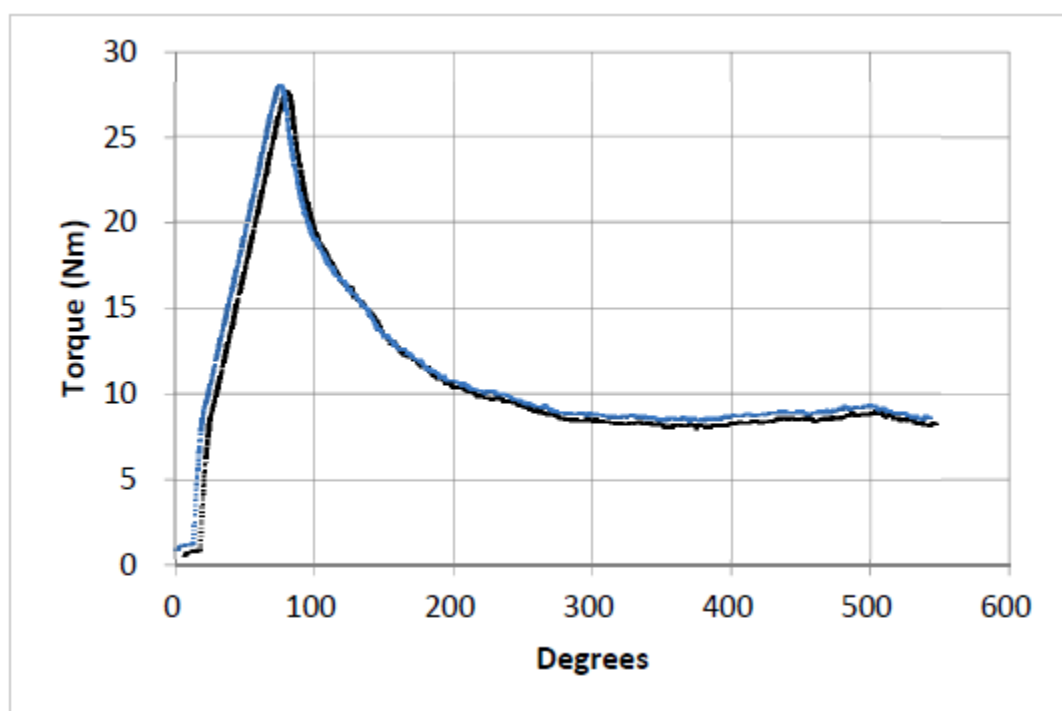
O comportamento tipo “strain-softening” da argila do Porto de Santana denota um importante aspecto a ser ponderado nas análises de estabilidade, que admitem uma resistência s_u constante (comportamento perfeitamente plástico) após iniciada a ruptura, que é bem distinto daquele indicado na Figura 20. Tomando-se o exemplo da camada superior (“Argila 1”), obtém-se da Figura 18 $s_{u,médio}=40$ kPa, ao qual corresponde uma resistência amolgada média $s_{ua}=40/3\cong 13$ kPa. Esse valor é bastante comum nas argilas brasileiras moles a muito moles, que rotineiramente apresentam resistências s_u intactas ainda menores, na faixa de 5 a 10 kPa. Valores de resistência nessa faixa não caracterizam um comportamento fluido, mas são claramente insuficientes para garantir a estabilidade da margem do rio sob a ação indevida de pilhas de minério, como se demonstra adiante nas análises de estabilidade deste Parecer. Portanto, para evitar que a resistência de pico seja ultrapassada é imprescindível garantir um fator de segurança mínimo (geralmente $FS\geq 1,5$), nos casos de argilas do tipo “strain-softening”, para as solicitações de carregamento mais desfavoráveis previstas (no caso, com a sobrecarga de pilhas de minério).

Figura 20. Ensaio de palheta indicando comportamento “strain softening”, curva torque-rotação, ensaio SP-CT-01 (relatório 05).
