Relatório Técnico

Parecer sobre a Ruptura do Talude do Porto de Santana - Amapá

Maio de 2014

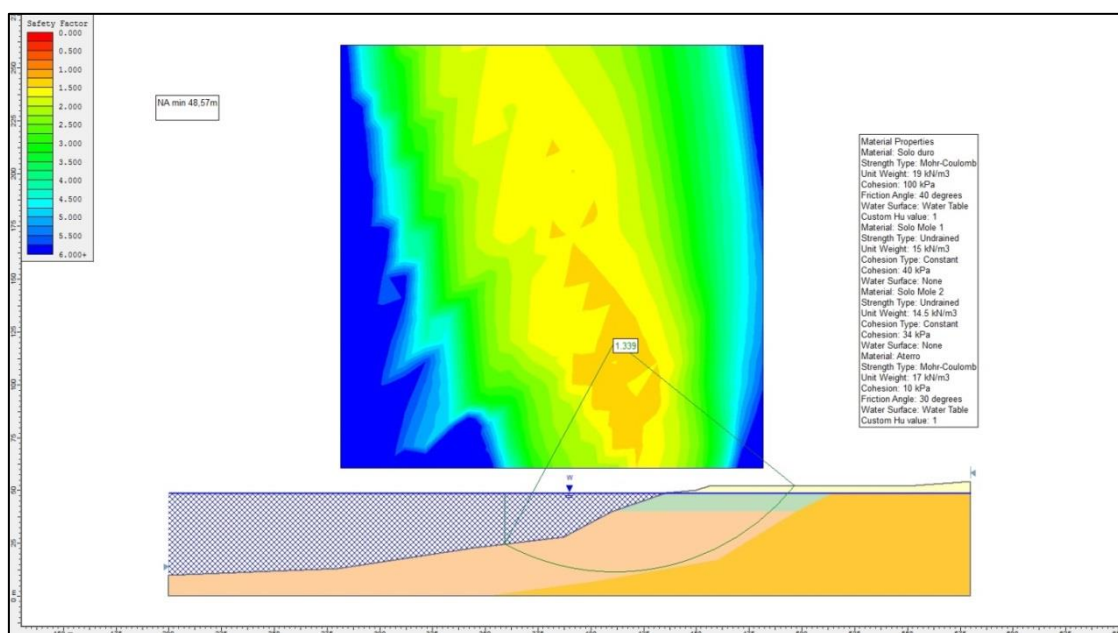
Uma seção próxima à rótula Oeste foi estudada no Relatório 02 (resumida em sua Figura 6), para o cenário de nível d'água mínimo do rio, dela tendo sido obtido $FS=1,34$. Essa mesma análise (com a mesma seção transversal e os mesmos parâmetros geotécnicos do Relatório 02) foi reproduzida no presente Parecer, igualmente pelo método de Morgenstern & Price, utilizando-se agora o software "Slide", da Rockscience, que confirma o mesmo $FS=1,34$ (Figura 21). Esta comparação foi feita buscando-se estabelecer a equivalência entre os programas de análise de estabilidade utilizados no Relatório 02 e no presente Parecer.

Figura 21. Análise com a mesma seção e com os mesmos parâmetros médios do Relatório 02, sem pilha de minério, conduzindo a $FS = 1,34$, hipótese de NA mínimo, método de Morgenstern & Price.

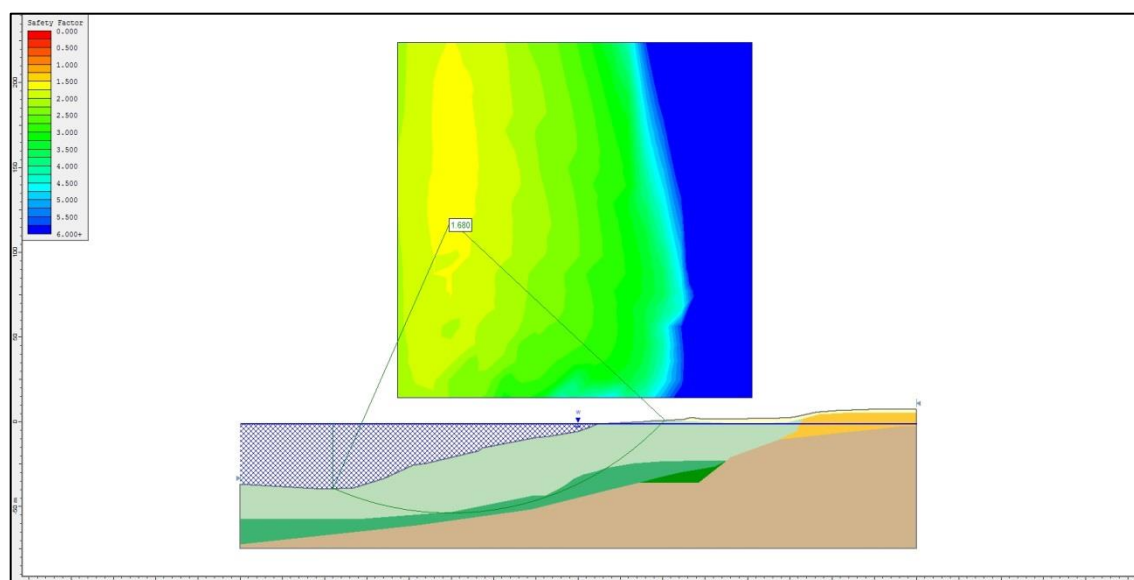
A Figura 22 resume a análise da seção Oeste baseada na batimetria de 1993 e na estratigrafia interpretada neste parecer (Figuras 16a e 16b), sem sobrecarga e com parâmetros de resistência médios estabelecidos na Figura 18 e na Tabela 3, indicando $FS = 1,68$ para a hipótese de NA mínimo, método de Morgenstern & Price.

Figura 22. Análise da seção Oeste baseada na batimetria de 1993 e na estratigrafia interpretada neste parecer, sem sobrecarga e com parâmetros de resistência médios, conduzindo a $FS = 1,68$ para a hipótese de NA mínimo, método de Morgenstern & Price.

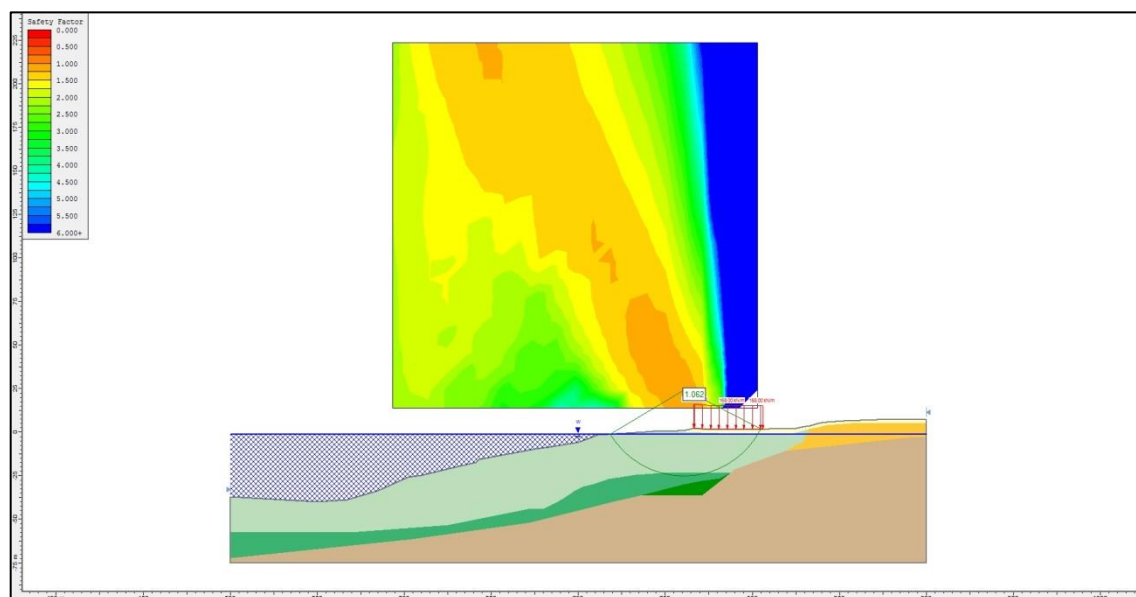
A Figura 23 resume a análise de estabilidade da seção Oeste, baseada na batimetria de 1993 e na estratigrafia interpretada neste Parecer, indicando que, para parâmetros de resistência médios e sobrecarga de 168 kPa (equivalente a uma pilha de minério de 7,0 m de altura), $FS=1,06$, ocorreria a ruptura do talude Oeste (hipótese de NA mínimo, método de Morgenstern & Price).

Figura 23. Análise da seção Oeste baseada na batimetria de 1993 e na estratigrafia interpretada neste parecer, com a sobrecarga de 168 kPa (7,0 m de minério) que levaria à ruptura do talude, com parâmetros de resistência médios (hipótese de NA mínimo, método de Morgenstern & Price). Extensão da pilha: 40 m.

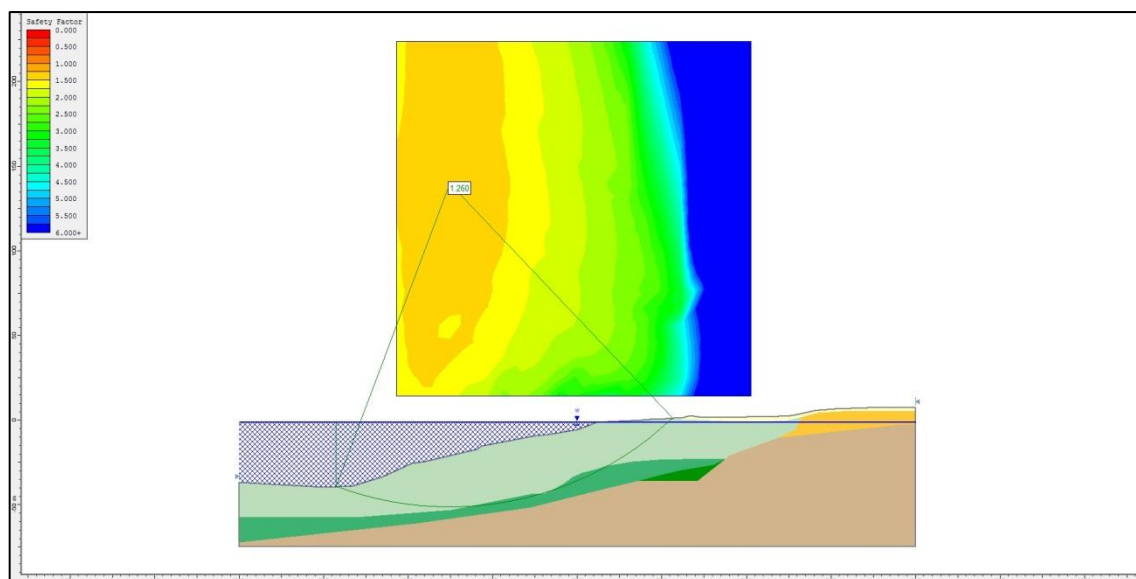
dos do fator de Bjerrum, indicando $FS=1,26$ para a hipótese de NA mínimo, método de Morgenstern & Price.

Figura 24. Análise da seção Oeste baseada na batimetria de 1993 e na estratigrafia interpretada neste parecer, sem sobrecarga e com parâmetros de resistência afetados do fator de Bjerrum, indicando $FS=1,26$ para a hipótese de NA mínimo, método de Morgenstern & Price.

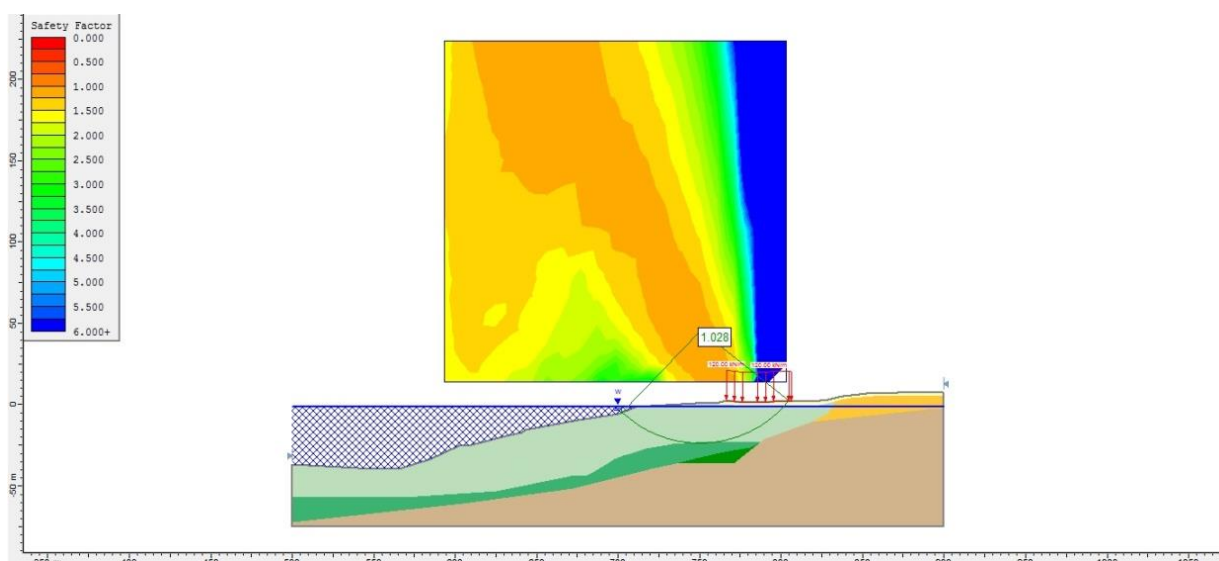
A Figura 25 resume a análise de estabilidade da seção Oeste, baseada na batimetria de 1993 e na estratigrafia interpretada neste Parecer, indicando que, para parâmetros de resistência afetados do fator de Bjerrum (Figura 18), uma sobrecarga de 120kPa (equivalente a uma pilha de minério de 5 m de altura) levaria o talude Oeste à ruptura (hipótese de NA mínimo, método de Morgenstern & Price).

Figura 25. Análise da seção Oeste baseada na batimetria de 1993 e na estratigrafia interpretada neste parecer, com a sobrecarga de 120 kPa (5 m de minério) que levaria à ruptura do talude, com parâmetros de

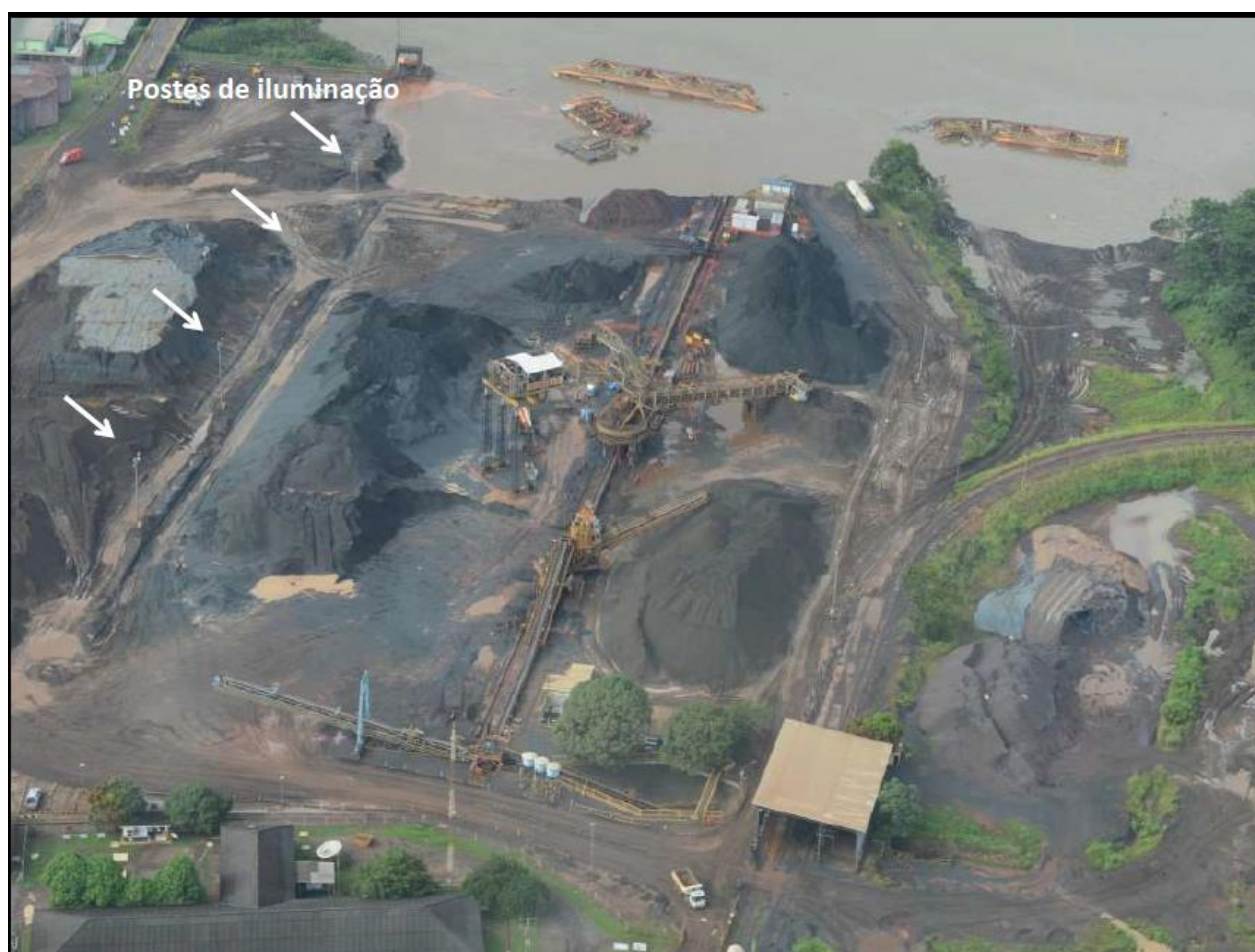
Figura 26. Cenário pós-ruptura, revelando movimentação indiscriminada de pilhas de minério em local não autorizado em projeto nas seções Leste e Oeste.

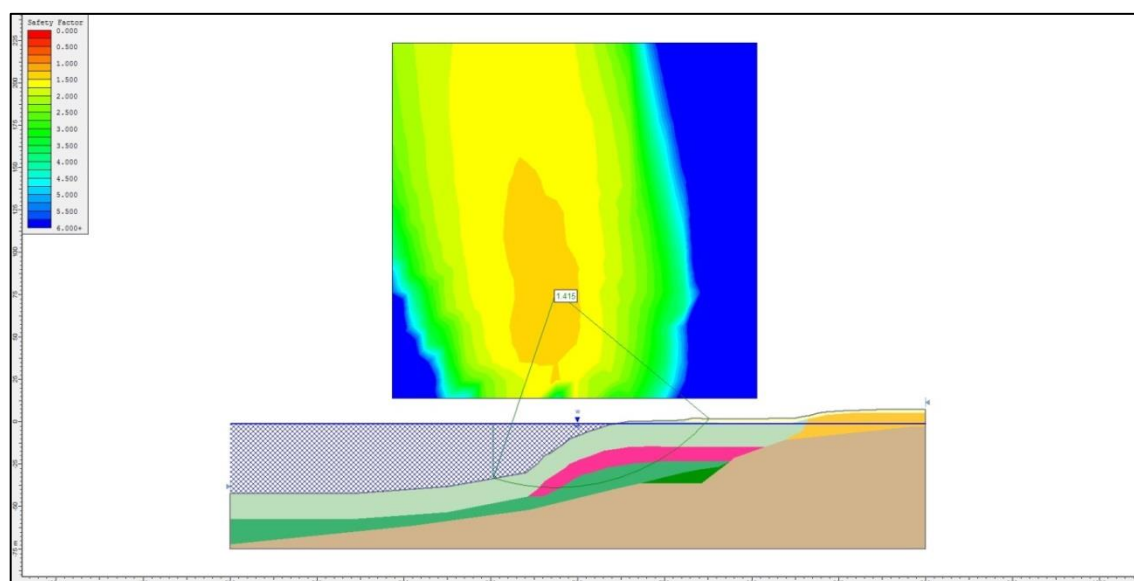
A Figura 27 resume a análise de estabilidade da seção Leste, baseada na batimetria de 1993 e na estratigrafia interpretada neste parecer (Figuras 17a e 17b), sem sobrecarga e com parâmetros de resistência médios estabelecidos na Figura 18 e na Tabela 3, indicando $FS=1,42$ para a hipótese de NA mínimo, método de Morgenstern & Price.

Figura 27. Análise da seção Leste baseada na batimetria de 1993 e na estratigrafia interpretada neste parecer, sem sobrecarga e com parâmetros de resistência médios, conduzindo a $FS=1,42$ para a hipótese de NA mínimo, método de Morgenstern & Price.

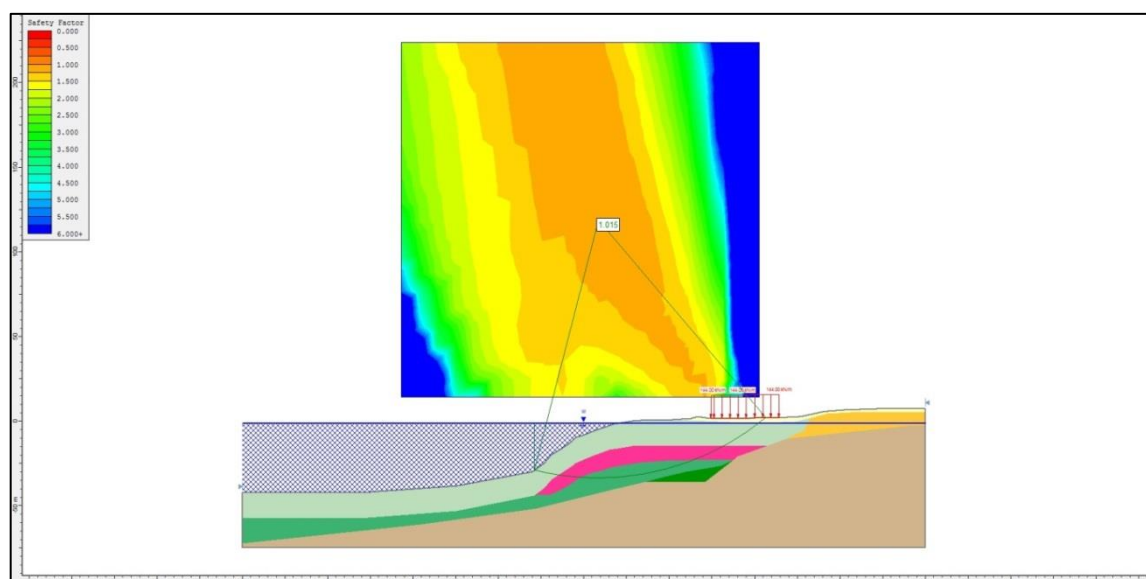
A Figura 28 resume a análise de estabilidade da seção Leste, baseada na batimetria de 1993 e na estratigrafia interpretada neste Parecer, indicando que, para parâmetros de resistência médios, uma sobrecarga de 144 kPa (equivalente a uma pilha de minério de 6 m de altura) levaria à ruptura o talude Leste (hipótese de NA mínimo, método de Morgenstern & Price). Este resultado mostra-se consistente com o cenário indicado na Figura 9, onde documentadamente se observa a ruptura da seção Leste para uma sobrecarga de minério de cerca de 6 m de altura no instante do acidente.

Figura 28. Análise da seção Leste baseada na batimetria de 1993 e na estratigrafia interpretada neste parecer, com a sobrecarga de 144 kPa (6 m de minério) que levaria à ruptura do talude, com parâmetros de resistência médios (hipótese de NA mínimo, método de Morgenstern & Price). Extensão da pilha: 40 m.

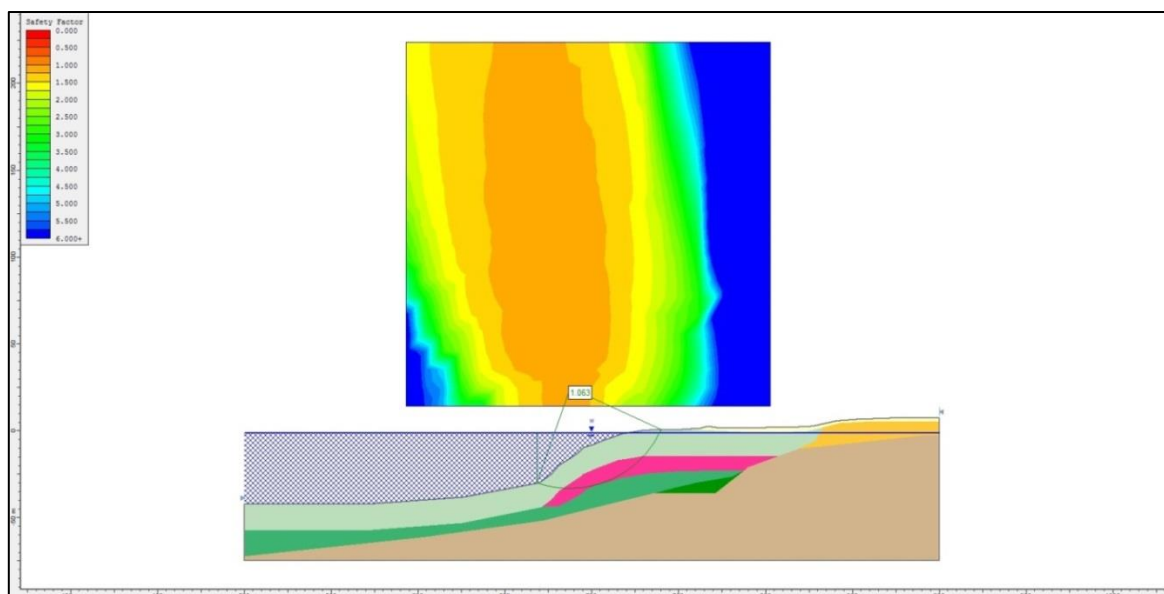
A Figura 29 resume a análise de estabilidade da seção Leste, baseada na batimetria de 1993 e na estratigrafia interpretada neste parecer, sem sobrecarga e com parâmetros de Bjerrum, indicando FS=1,06 (situação já próxima da ruptura) para a hipótese de NA mínimo, método de Morgenstern & Price.

Figura 29. Análise da seção Leste baseada na batimetria de 1993 e na estratigrafia interpretada neste parecer, sem sobrecarga e com parâmetros de Bjerrum, indicando FS=1,06 para a hipótese de NA mínimo, método de Morgenstern & Price.

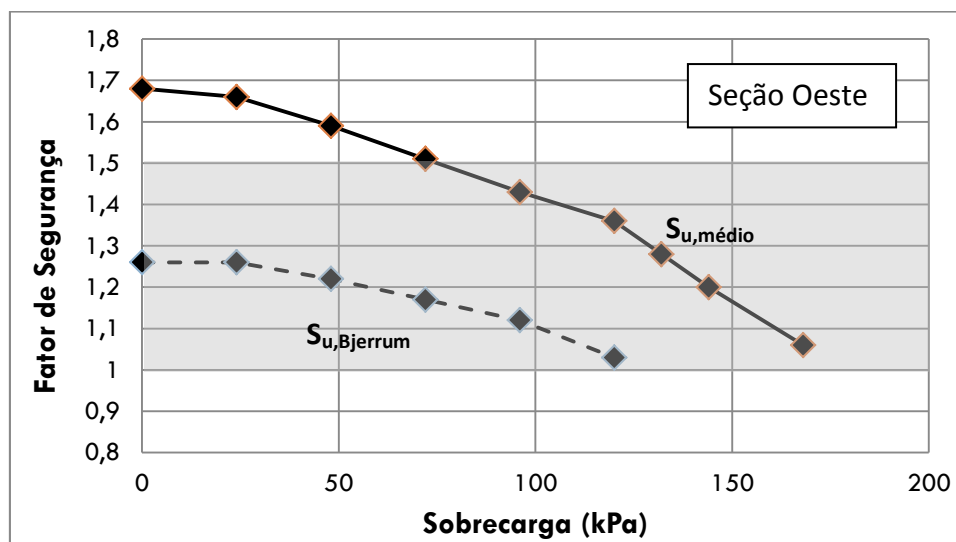
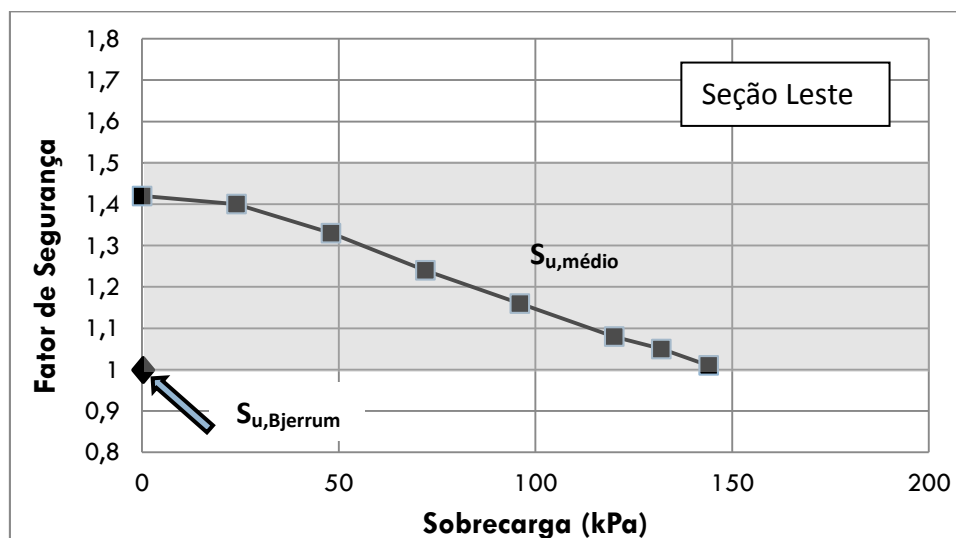
Tomando-se por base o fator de segurança $FS=1,5$ requerido pela Norma Brasileira NBR-11682 para os casos simultâneos de alto risco de danos a vidas humanas e de alto risco de danos materiais e ambientais, observa-se nas Figuras 30a e 30b que, para o cenário documentado de movimentação generalizada de pilhas de minério nas seções Oeste e Leste fora da posição autorizada em projeto (Figura 26), as condições de estabilidade são insatisfatórias em toda a área do porto. Os

casos com resultados insatisfatórios estão realçados pelo fundo cinza claro nas Figuras 30a e 30b, que se mostram compatíveis com a ruptura simultânea (ou quase simultânea) observada nas seções Oeste e Leste, onde o cenário mais provável é aquele no qual a seção Oeste rompeu imediatamente após a ruptura da seção Leste, quando esta foi indevidamente carregada por uma pilha de minério com altura da ordem de 6 m, como documentado na Figura 9.b.

Figura 30a. Variação do fator de segurança para alturas crescentes das pilhas de minério na seção Oeste. Extensão da pilha: 40 m.

Figura 30b. Variação do fator de segurança para alturas crescentes das pilhas de minério nas seções Leste. Extensão da pilha: 40 m.

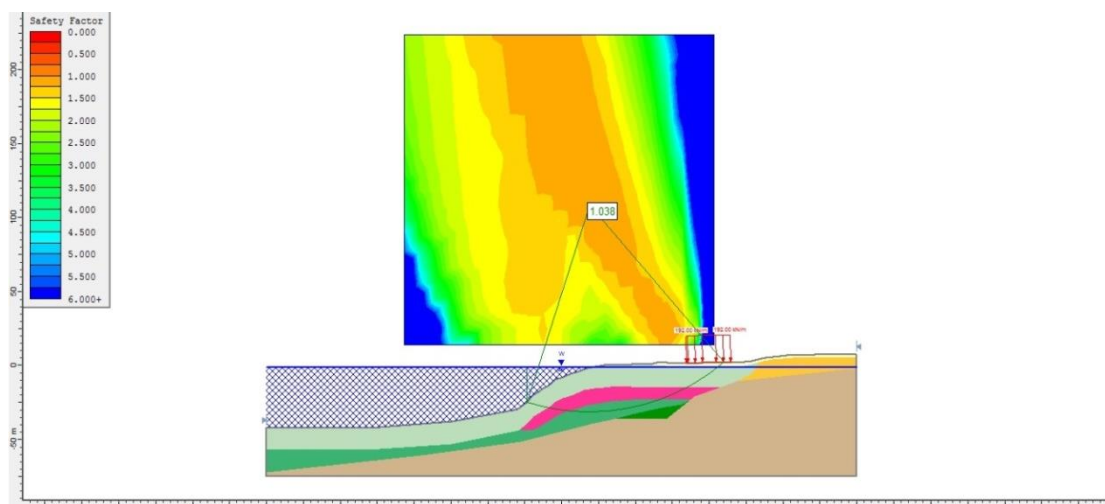
Análises complementares foram realizadas adotando-se uma extensão de 30m para a pilha de minério, nas quais se procurou estabelecer a condição de ruptura do talude da margem Leste do Porto de Santana (a mais crítica), considerando-se apenas parâmetros de resistência médios. Verifica-se na Figura 31 que uma sobrecarga de 192 kPa (equivalente a uma pilha de minério de 8 m de altura) levaria a $FS=1,04$ (hipótese de NA mínimo, método de Morgenstern & Price).

Figura 31. Análise da seção Leste baseada na batimetria de 1993 e na estratigrafia interpretada neste parecer, com sobrecarga de 30m de largura e com parâmetros de médios de resistência, indicando $FS=1,04$ para uma pilha de 8 m de altura (192 kPa), para a hipótese de NA mínimo, método de Morgenstern & Price.

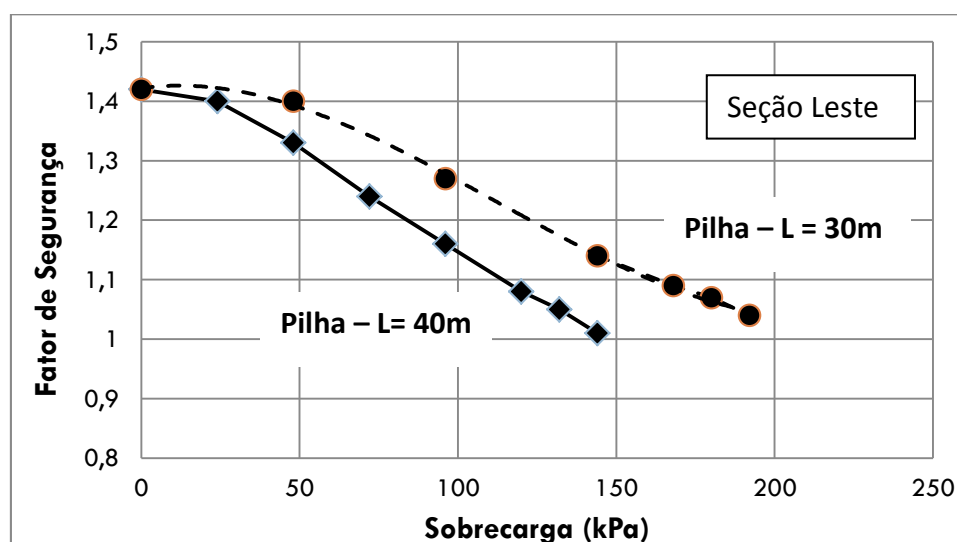
Figura 32. Variação do fator de segurança na seção Leste, para alturas crescentes da pilha de minério e extensões de 30 m e 40 m da pilha, com parâmetros de resistência médios.
