Ref.: Comissão Externa para acompanhar as ações e medidas que possam envolver a empresa Anglo Ferrous Amapá Mineração Ltda, o Estado do Amapá e a União Federal para reconstrução do Porto de Minério da Icomi e demais danos oriundos do acidente ocorrido no Estado do Amapá, em 28/03/2013.

O primeiro anexo se trata do Laudo Técnico VG13-095-1-GT-RTE-0004, versando sobre os aspectos geológicos/geotécnicos do evento de movimentação de massas na margem do Rio Amazonas, no terminal de embarque de minérios de Santana, assinado pelo Engenheiro **Paulo Ricardo Behrens da Franca**.

Tais conclusões, bem como a dinâmica do acidente, restaram confirmadas com autoridade pelo segundo anexo, que constitui o Relatório Geotécnico C1041-130720-R7, de autoria do **Professor Sandro Salvador Sandroni**, o qual assevera que (a) não houve registro de qualquer sinal prévio do abrupto movimento de solo ocorrido, como a presença de trincas no terreno; (b) a principal causa do acidente foi a presença de solo com características especialíssimas, qual seja, argila mole do tipo “sensível”, rara no mundo e cuja existência no Brasil era até aqui completamente desconhecida; (c) nem a pilha de minério *sinter feed*,

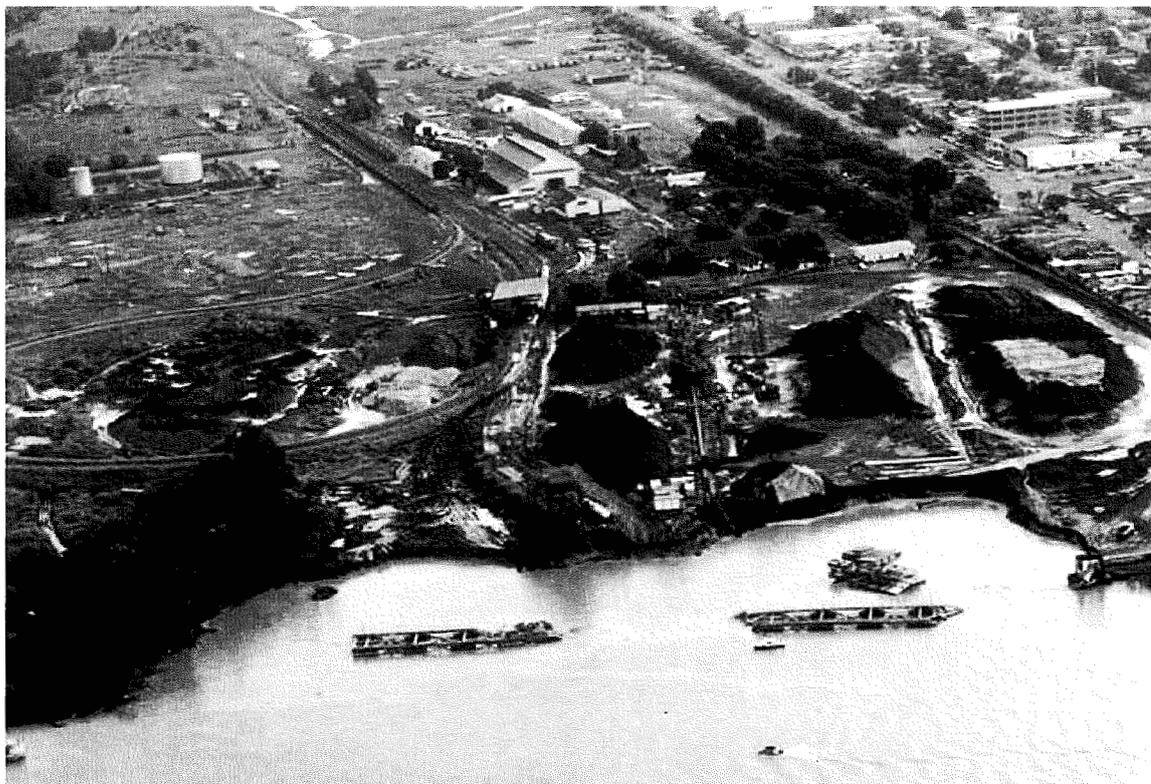
FIGURA 1-4 – Foto aérea após o evento

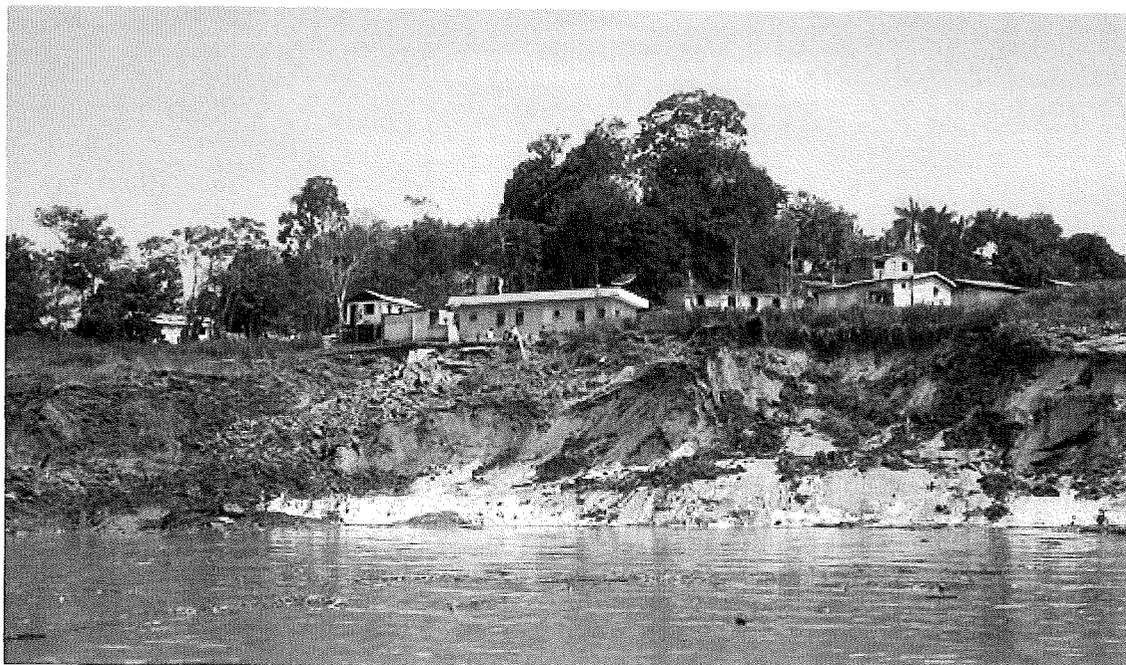
Figura 6-1 - Erosão da margem devido à "terras-caídas"

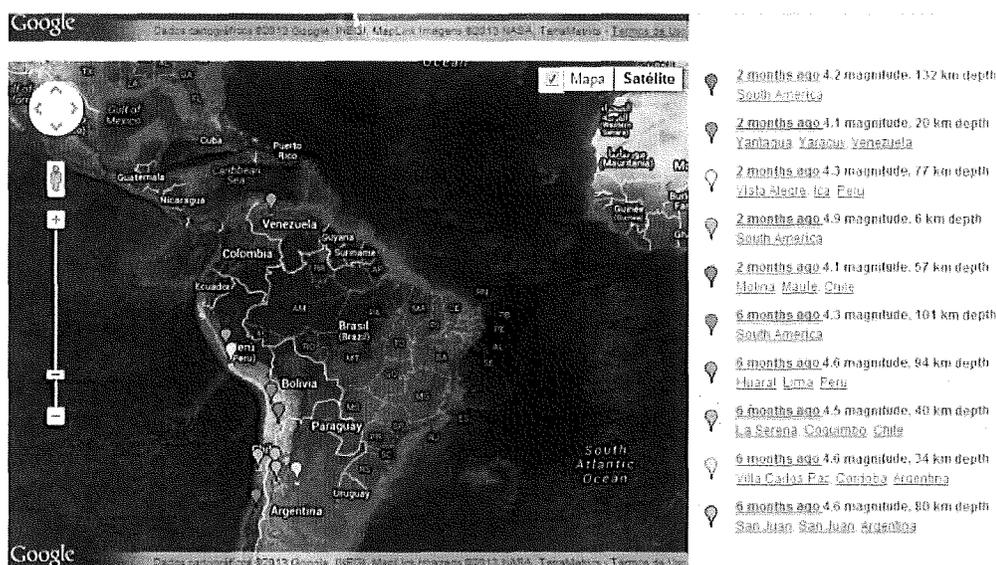
Não há nenhum registro de sismos na região em questão ou em regiões vizinhas durante o período do evento em questão, portanto essa não é uma causa provável. A figura abaixo lista os sismos registrados na América do Sul nos últimos seis meses (fonte: <http://earthquaketrack.com/>).

Figura 6-2 - Registro de sismos na América do Sul

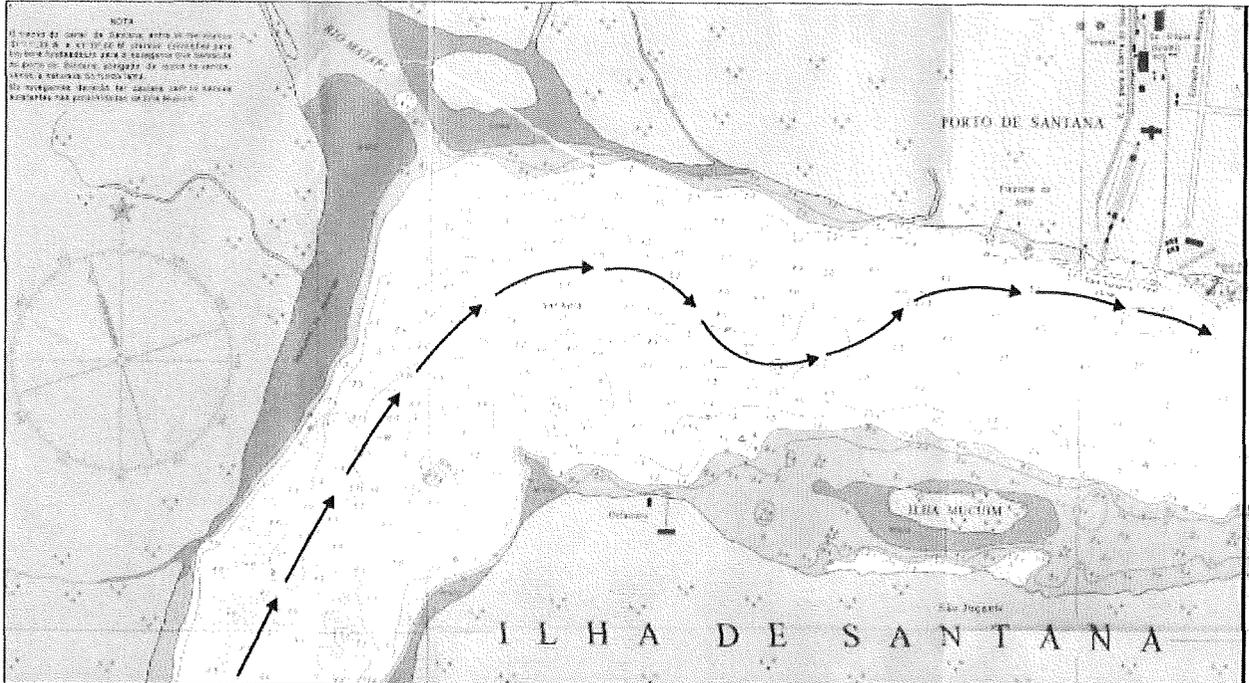
6-3 - Desenvolvimento do fundo do talvegue no trecho fluvial do Terminal de Santana

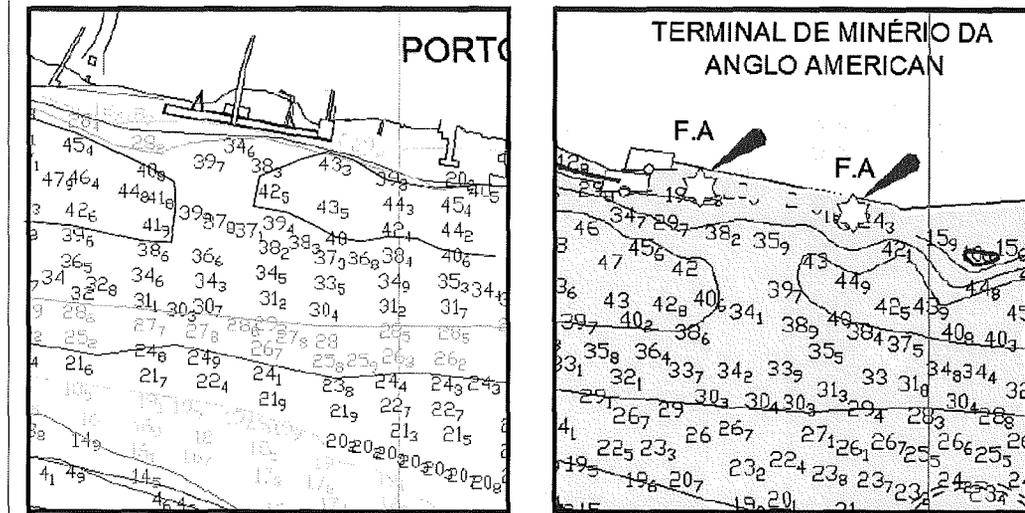
Figura 7-1 - Batimetrias no Terminal de Santana (2011-esquerda, 2012-direita)

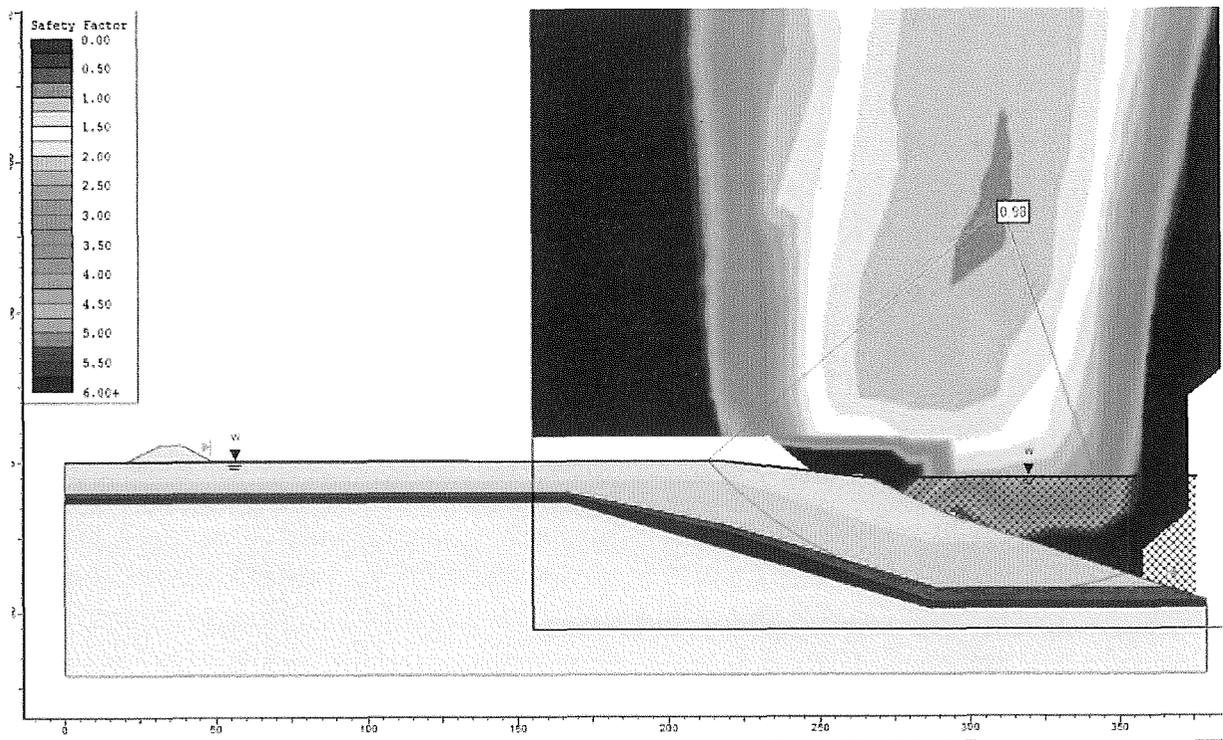
Observar que a superfície de ruptura de menor fator de segurança não intercepta a pêra ferroviária, o que indica que esta não teve influencia no evento.

FIGURA 8-3 – Resultado da simulação do 1º tempo

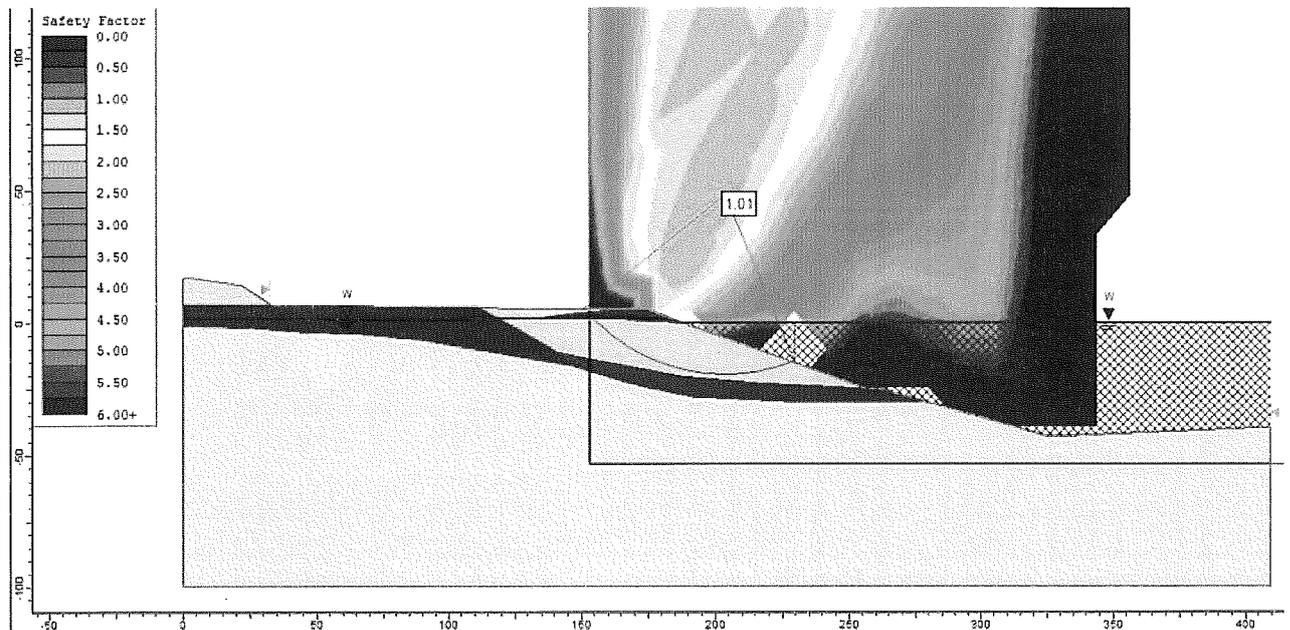
FIGURA 8-4 – Resultado da simulação do 2º tempo

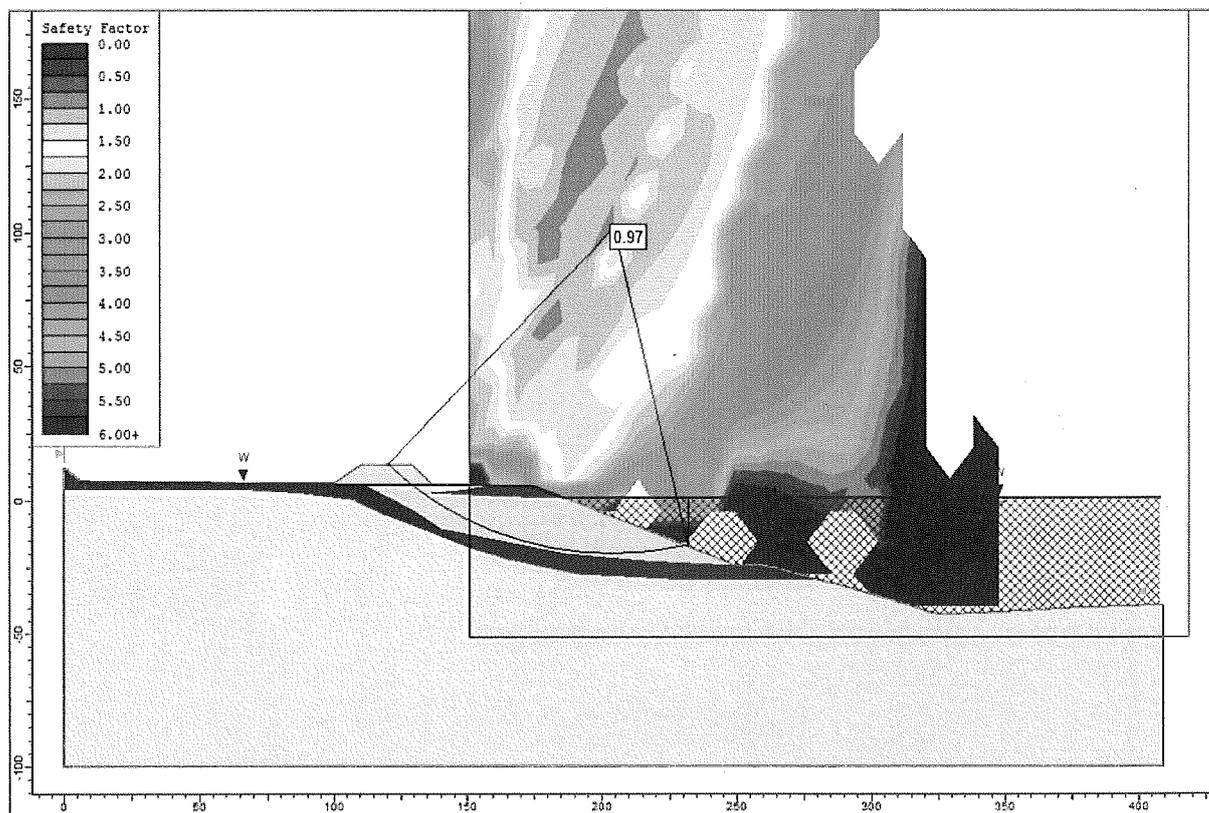
- A seção geotécnica do 2º tempo mostra que a camada de argila mole não ocorre na região onde se localiza o pátio de carregamento de minérios. Além do mais, a superfície crítica de ruptura não atinge a argila rija sob o pátio. Dessa forma, as pilhas de minério não tiveram influência na movimentação de massas;
- Simulou-se a ruptura da pilha de *sinter feed* conforme descrito no item 7 do relatório (Figura 8-5). Conforme os relatos e a documentação fotográfica disponibilizada, parte da pilha permaneceu intacta, com movimentação posterior devido ao efeito de ondas;

Figura 8-5 - Simulação do 2º tempo com a pilha de sinter feed

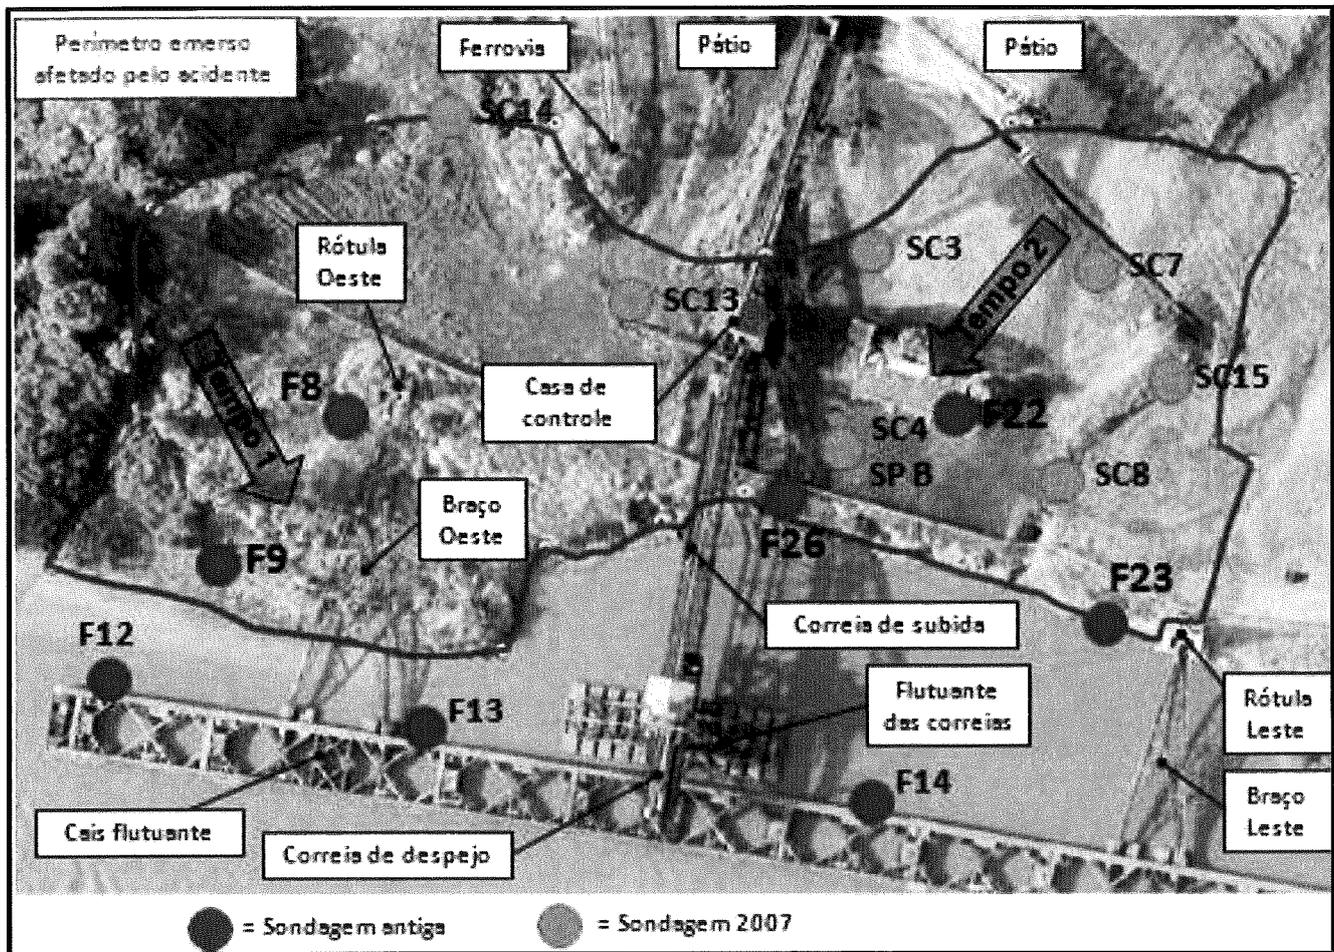
Por volta das 00:28 hs de 28 de março de 2013, ocorreu um acidente no terminal de embarque de minério da Anglo American em Santana, Amapá. O acidente consistiu em um movimento de massa abrupto e rápido envolvendo o material da margem no local do porto. Foi gerada uma onda, com altura estimada em 5 a 6 metros, que causou movimentação vertical violenta de um navio que se encontrava em início carregamento, atracado no cais flutuante. O movimento de massa arrastou o apoio Oeste do cais flutuante (denominado “rótula Oeste”) e uma parte do equipamento de carregamento de navios (em particular a casa de controle, a correia de subida e a correia de despejo de minério no navio). A figura 2 mostra os locais e componentes citados.

Figura 2 – Aspectos do local sobre foto anterior ao acidente

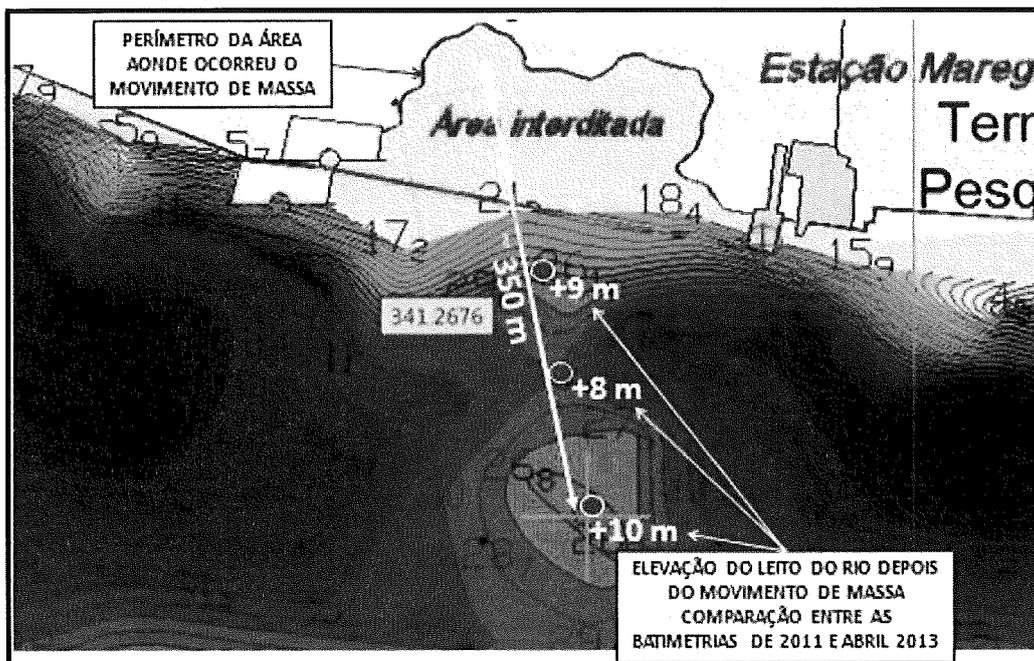
- A comparação entre os levantamentos batimétricos do leito do rio realizados antes (2011 e 2012) e depois (abril 2013) do movimento de massa mostra que o material deslocou-se subaquaticamente por distância média da ordem de 350 m e acumulou-se no leito profundo do rio, em frente ao local do acidente. A profundidade do leito do rio diminuiu algo como 8 a 10 metros, como indica a **figura 3**.
- Quatro caminhões, uma pá carregadeira e a estrutura de concreto da rótula Oeste desapareceram. Pode-se imaginar que elas afundaram no material do movimento de terra, que estaria em “estado semi-líquido”.

Figura 3 – Comparação das batimetria antes e depois do movimento de massa

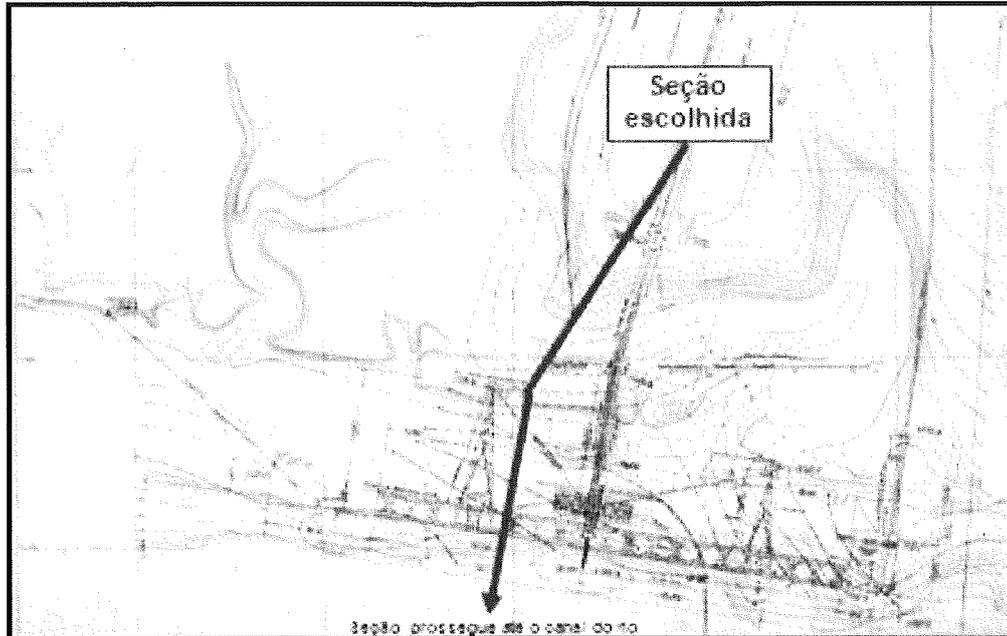
**Figura 4 – Posição da seção escolhida
(Sobre desenho da Icomi da década de 1950)**

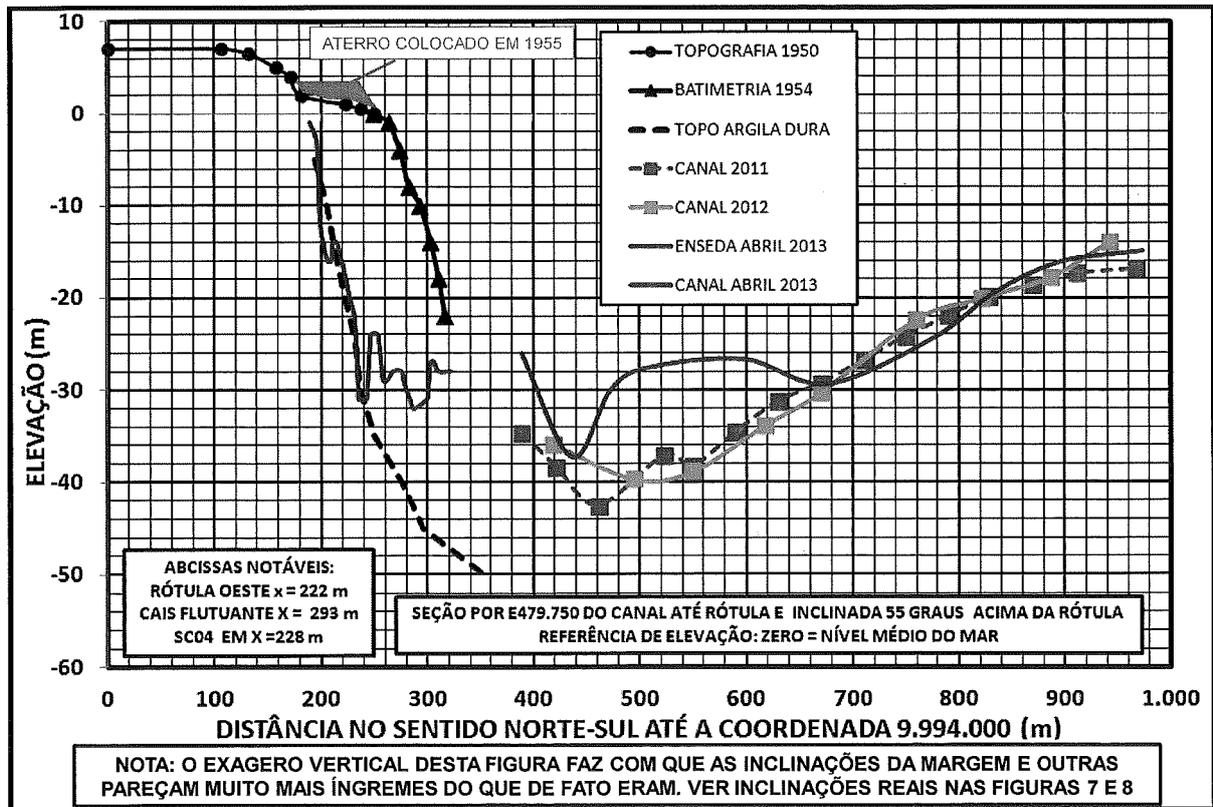
Figura 5 – Seção com escala distorcida (H>>V)

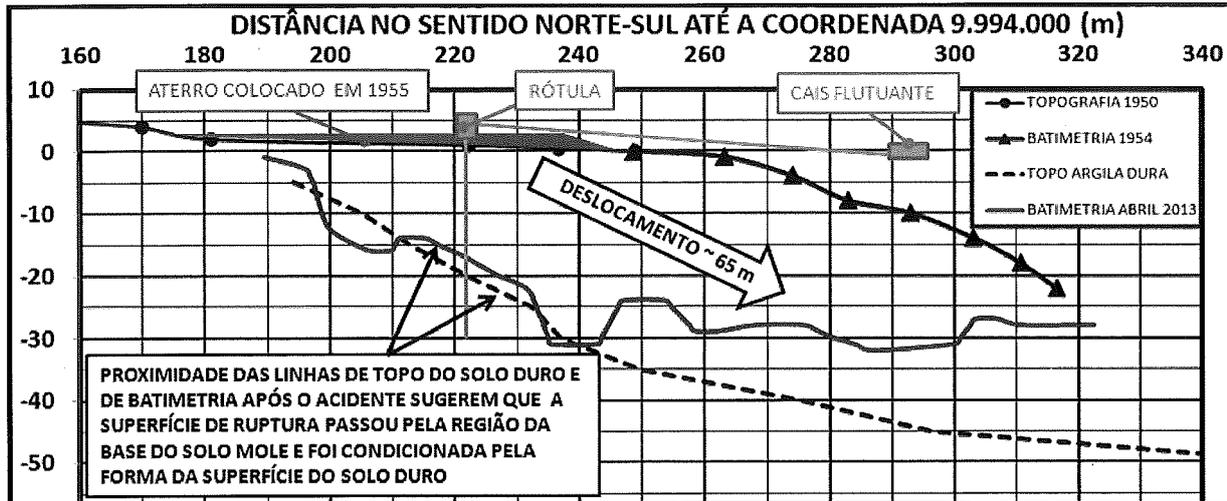
Figura 6 – Detalhe da seção na enseada - Escalas vertical e horizontal iguais

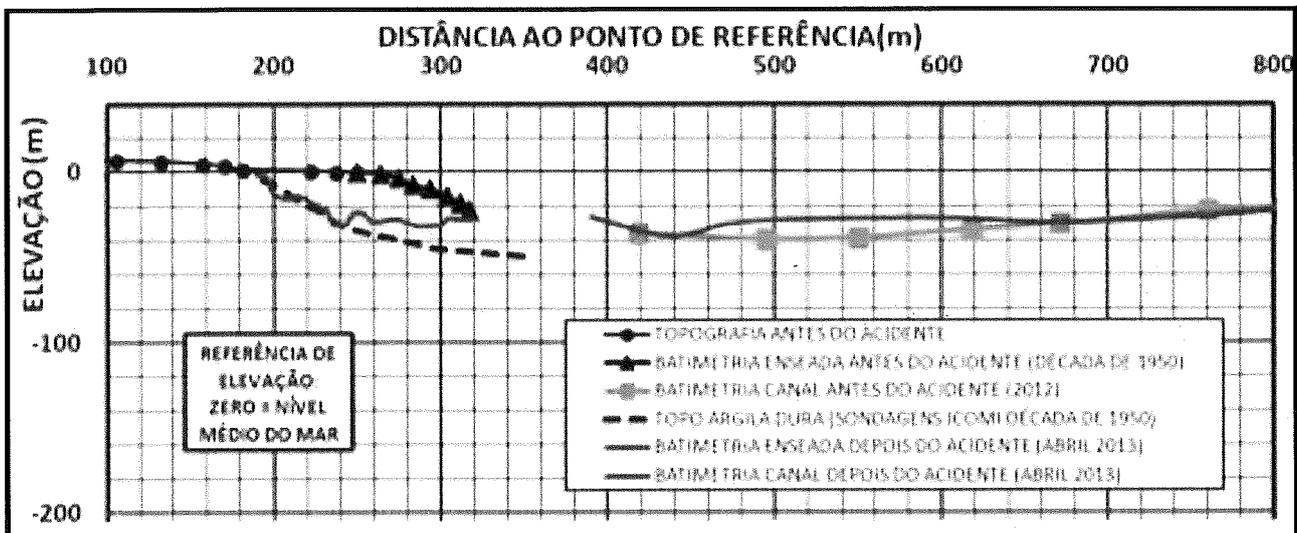
- Finalmente, a **figura 7** mostra a seção inteira com escalas iguais na vertical e na horizontal.

Figura 7 – Seção total - Escalas vertical e horizontal iguais

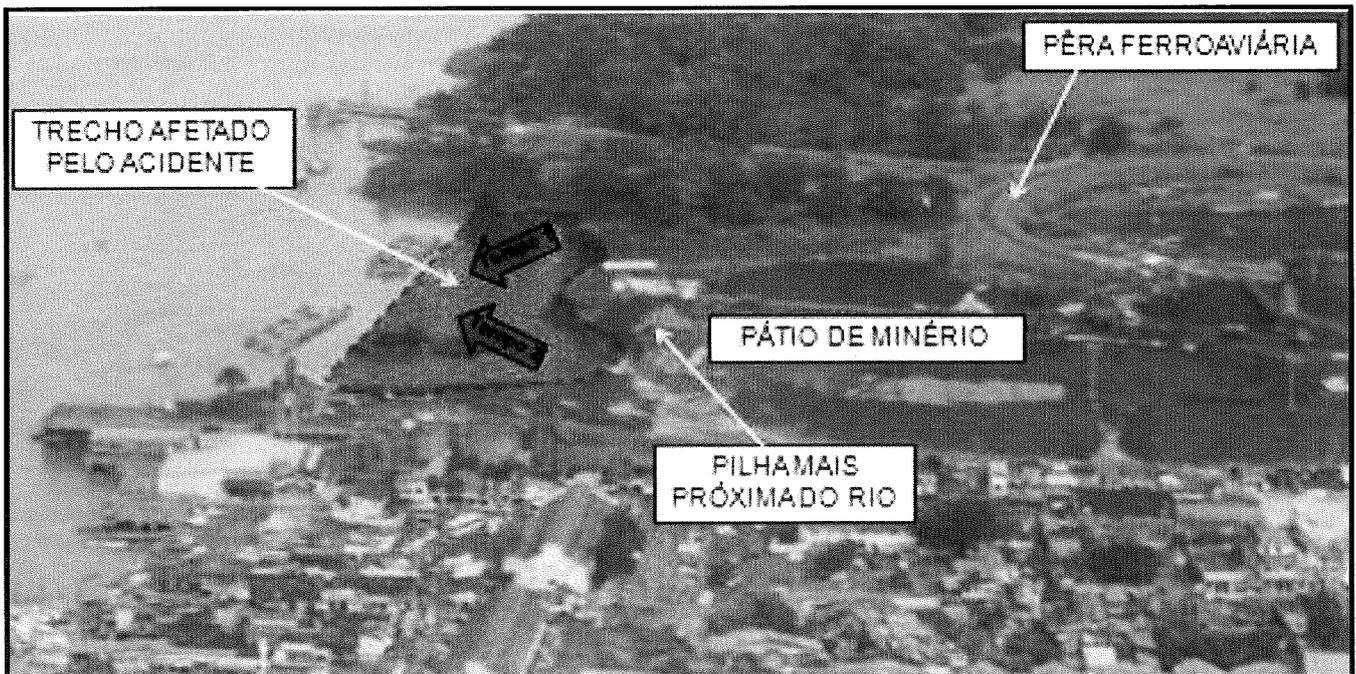
- Em 1955, durante a implantação do empreendimento, a ICOMI colocou um aterro, com espessura (estimada) de até 2,5 metros, sobre o solo mole no trecho que era alagado pelas marés altas, entre o pátio e a margem, como indicado nas **figuras 5 e 6**. Este aterro não causou movimento de massa.
- Da década de 1950 até o presente não foram aplicados carregamentos significativos sobre o solo mole. As pilhas de minério (pellet feed) foram mantidas dentro do perímetro permitido no projeto do pátio, apoiadas em solo competente (em alguns pontos, com uma fina camada superficial mole). O minério situado mais próximo do rio (pilha de “sinter feed”, mais baixa e mais estreita do que as demais pilhas do pátio) não teve influência sobre o acidente, como se discute adiante. Uma pera ferroviária, construída recentemente situa-se distante da área acidentada, como mostra a **figura 9**.

Figura 9 – Vista aérea do local após o acidente

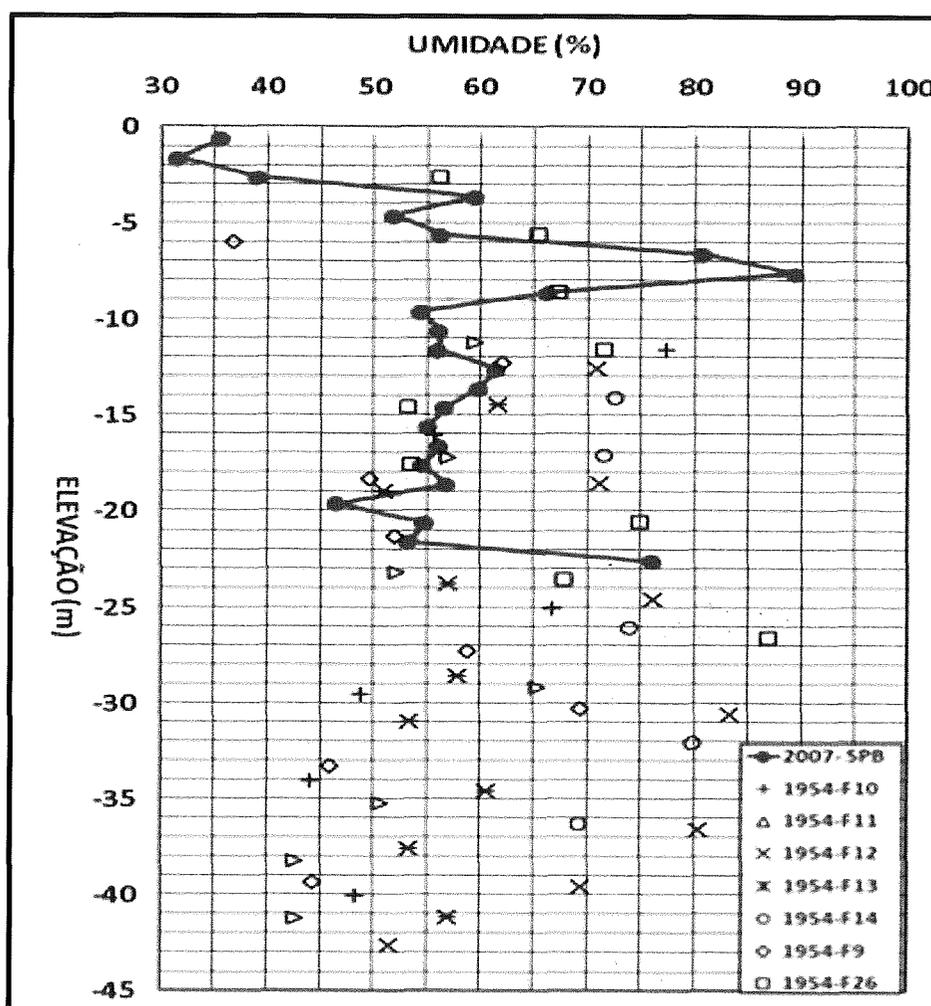
Figura 10 – Umidade natural na camada mole obtida em amostras SPT

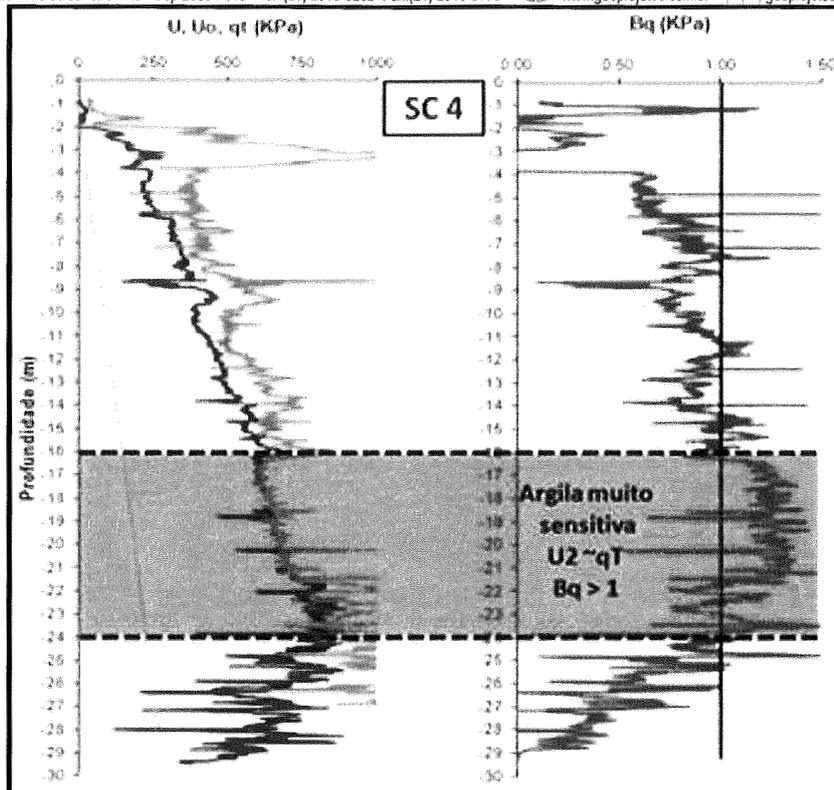
Figura 11 – Piezocone SC4 destacando solo sensível

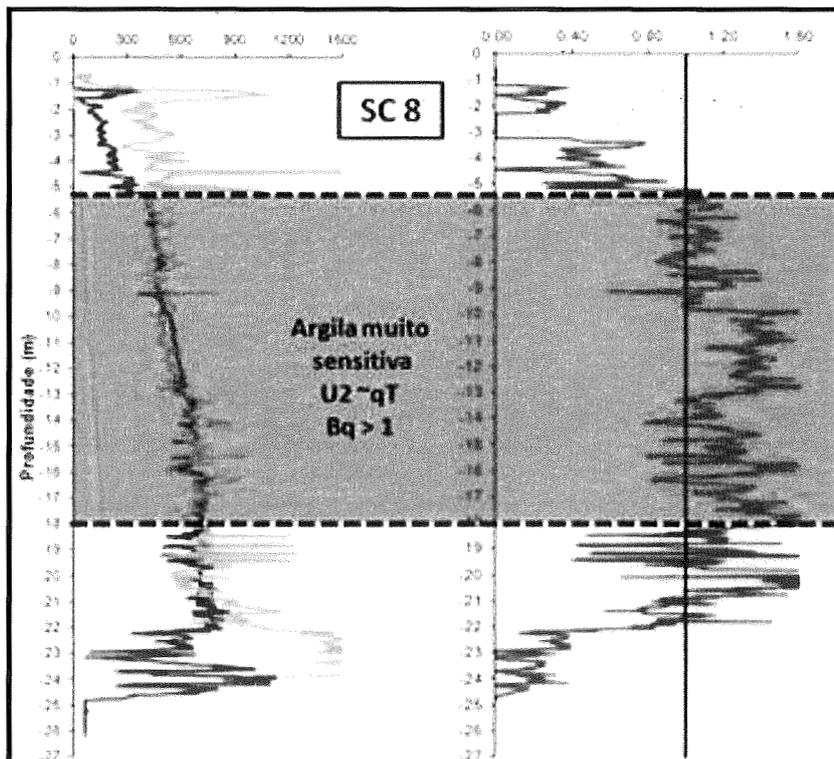
Figura 12 – Piezocone SC8 destacando solo sensível

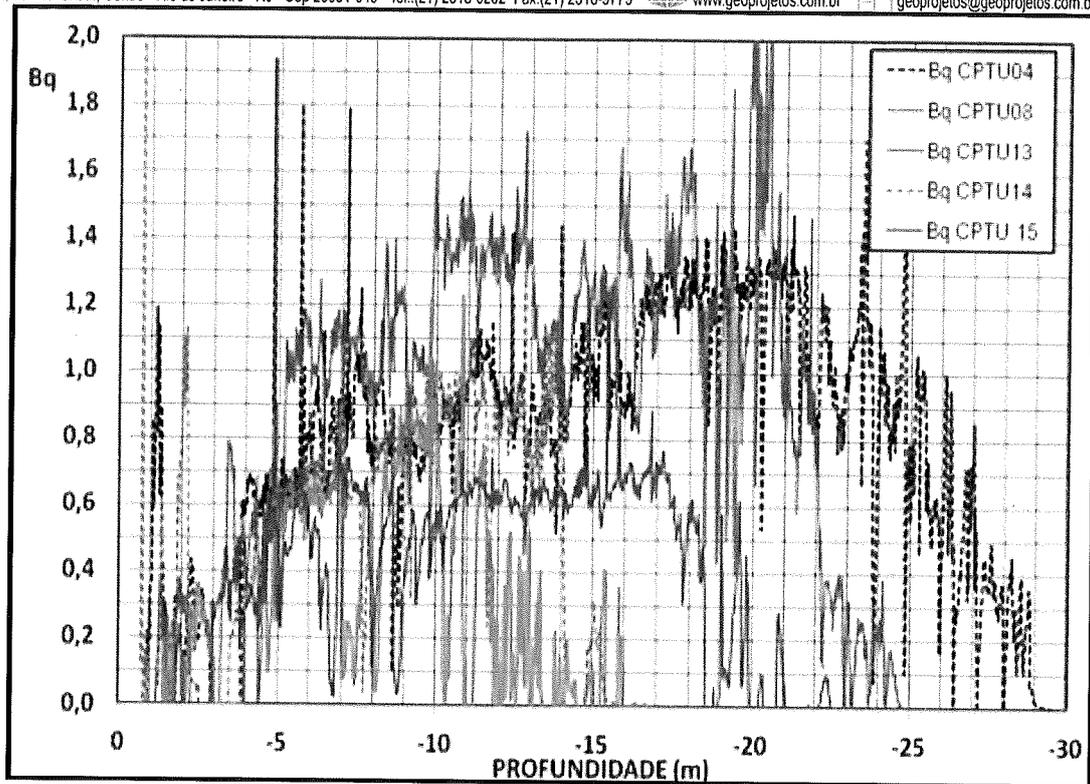
Figura 13 – Valores de B_q dos ensaios piezocone

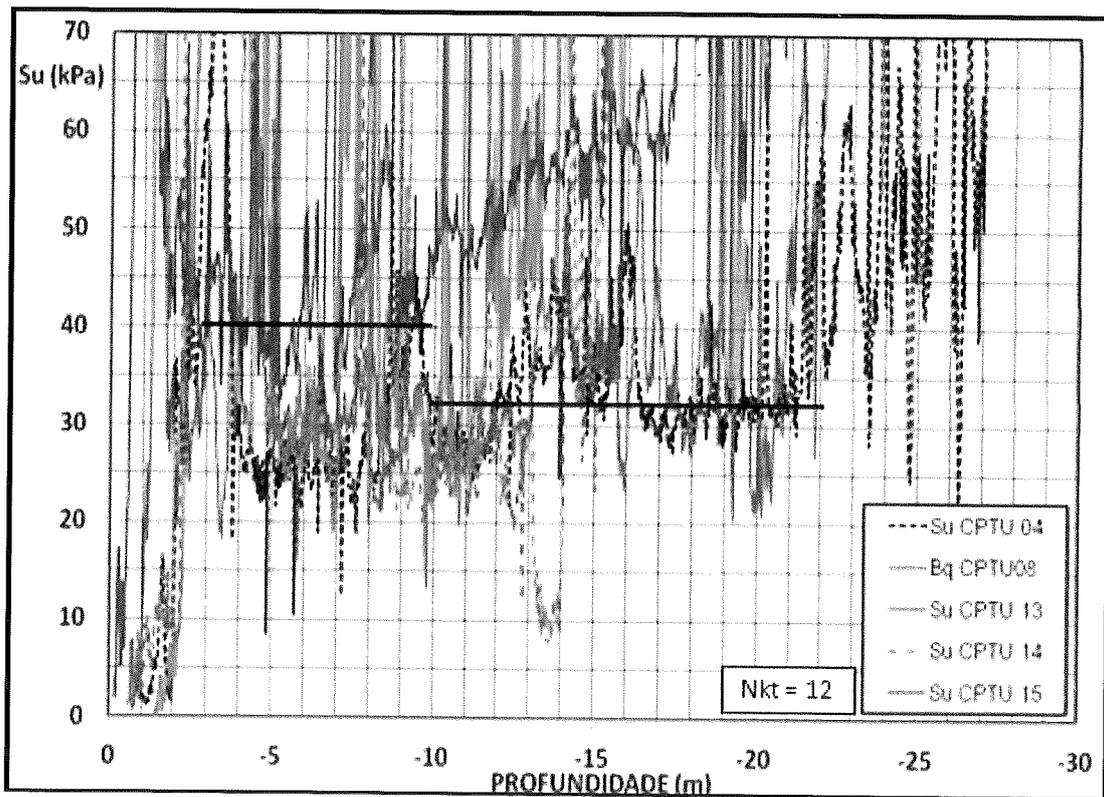
Figura 14 – Valores de S_u dos ensaios piezocone

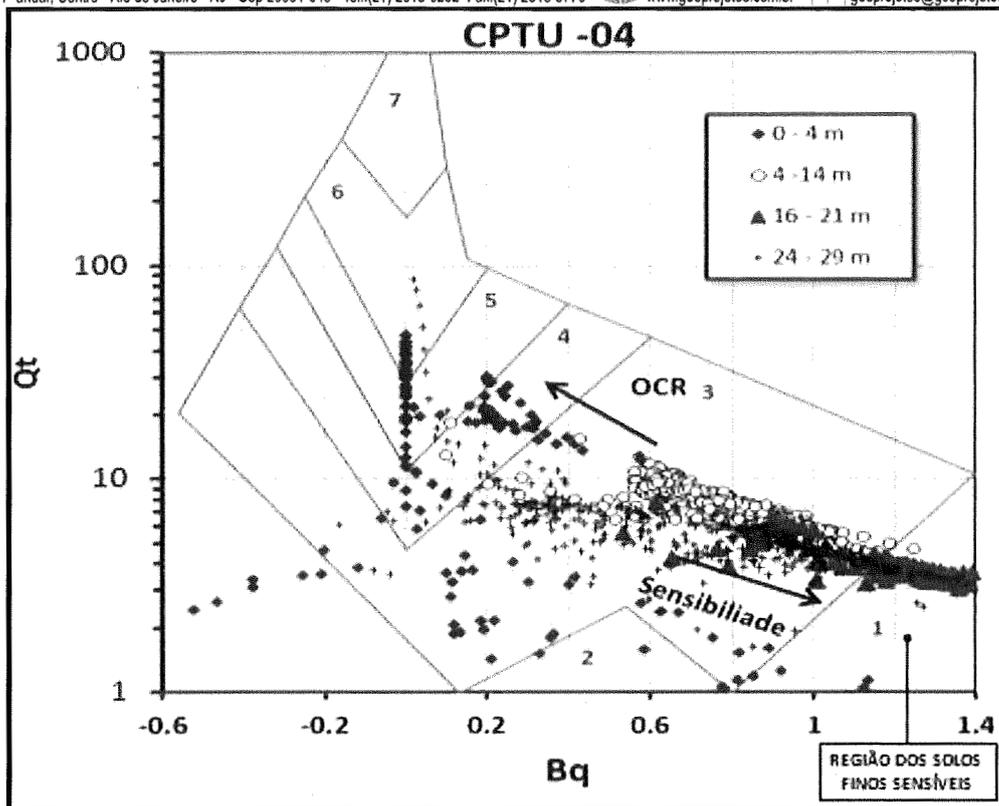
Figura 15 – Classificação dos pontos do piezocone SC4

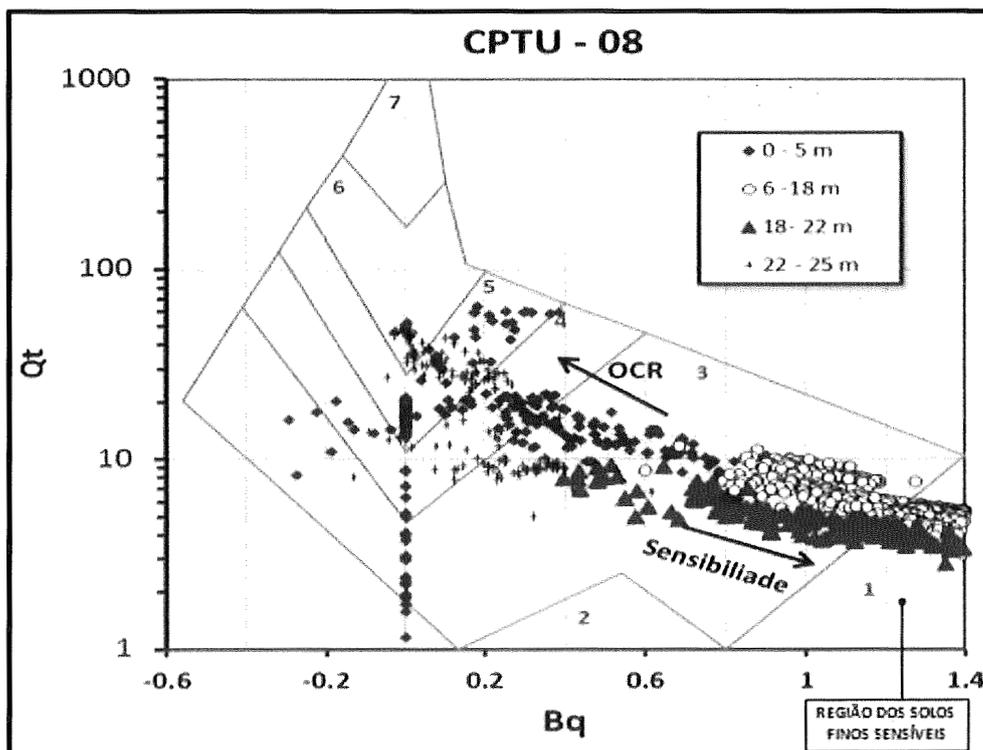
Figura 16 – Classificação dos pontos do piezocone SC8

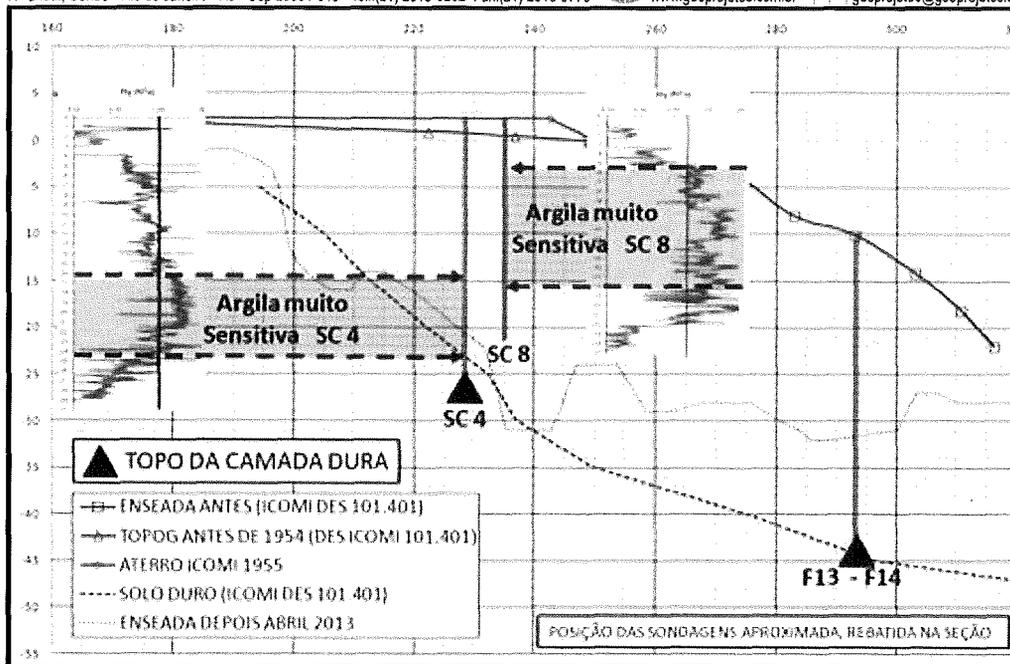
A figura 17 mostra que as camadas de solos sensíveis encontradas na massa de solo mole ocorrem em diferentes elevações e com diferentes espessuras.

Figura 17 – Elevação e espessura das camadas de solos sensíveis

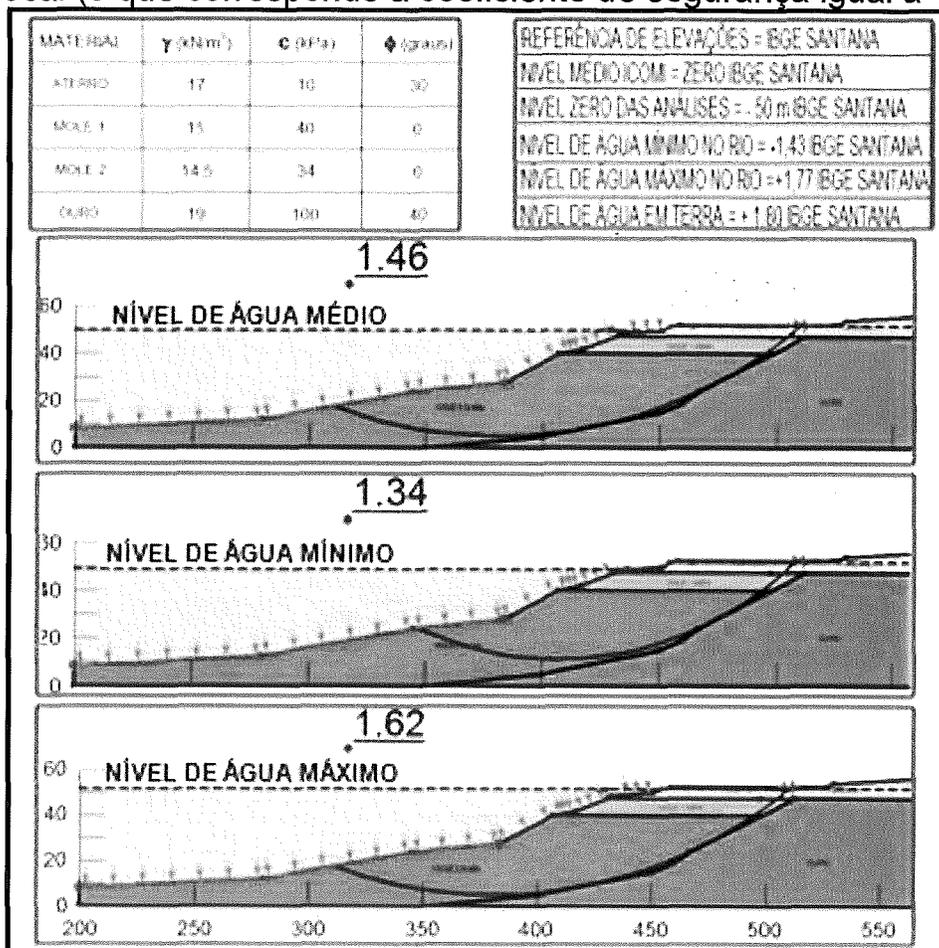
É surpreendente que uma situação com coeficientes de segurança aceitáveis tenha sofrido ruptura. Adiante são apresentadas retroanálises de estabilidade com vistas a auxiliar no entendimento dessa discrepância entre o coeficiente de segurança estimado de projeto (francamente maior do que 1,0) e o fato de ter ocorrido a ruptura no local (o que corresponde a coeficiente de segurança igual a 1,0).

Figura 18 – Análise de estabilidade do projeto

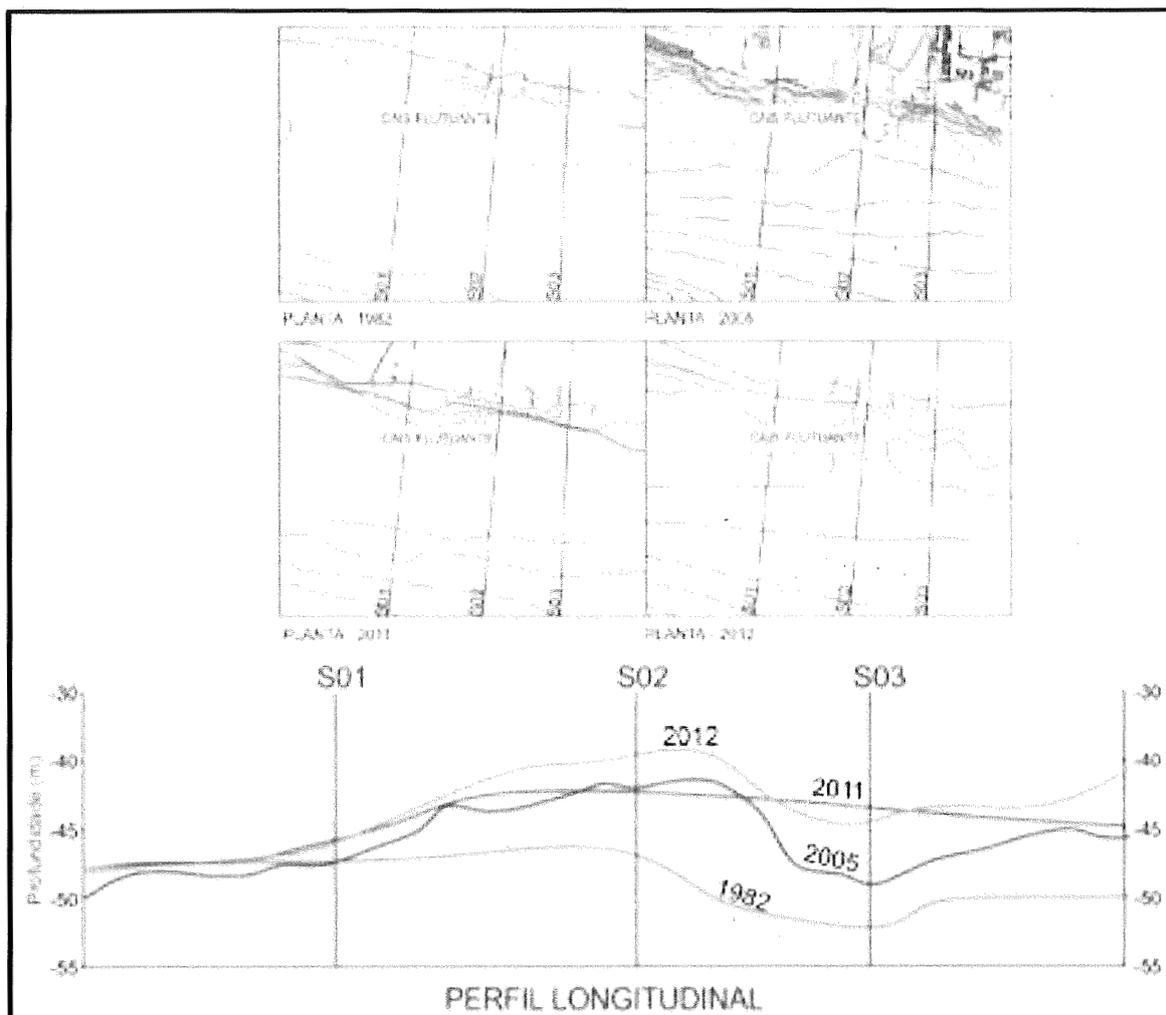
A erosão do leito fluvial em frente ao local do acidente pode, portanto, ser descartada como agente deflagrador.

Figura 19 – Estudo comparativo dos levantamentos batimétricos

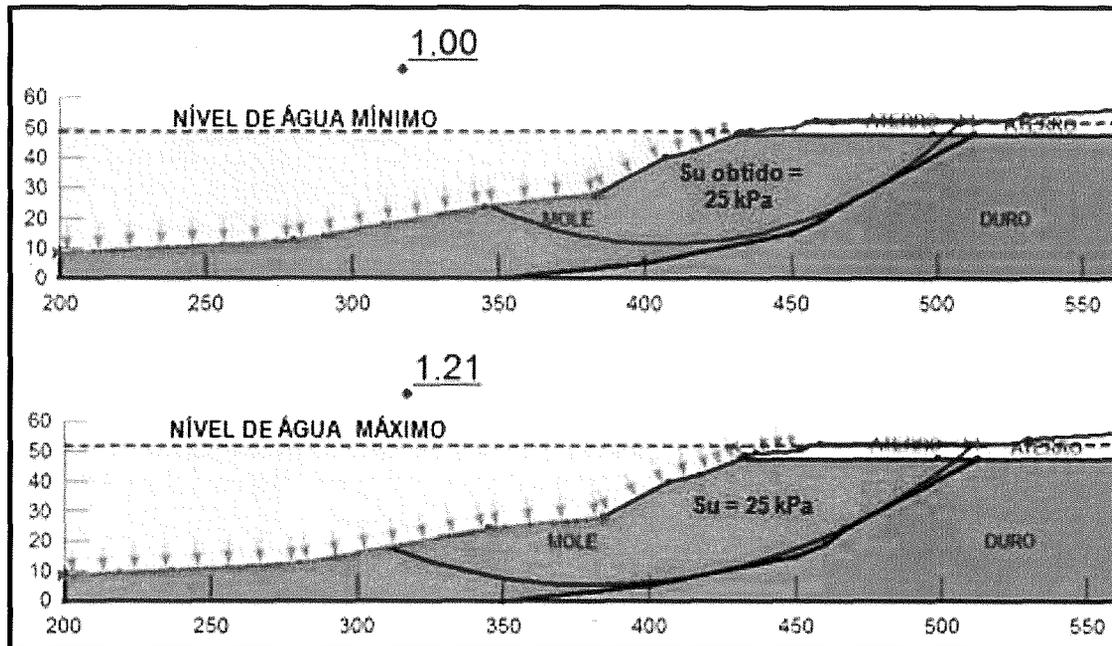
Figura 20 – Retroanálises de estabilidade
