Ref.: Comissão Externa para acompanhar as ações e medidas que possam envolver a empresa Anglo Ferrous Amapá Mineração Ltda, o Estado do Amapá e a União Federal para reconstrução do Porto de Minério da Icomi e demais danos oriundos do acidente ocorrido no Estado do Amapá, em 28/03/2013.

O primeiro anexo se trata do Laudo Técnico VG13-095-1-GT-RTE-0004, versando sobre os aspectos geológicos/geotécnicos do evento de movimentação de massas na margem do Rio Amazonas, no terminal de embarque de minérios de Santana, assinado pelo Engenheiro **Paulo Ricardo Behrens da Franca**.

Tais conclusões, bem como a dinâmica do acidente, restaram confirmadas com autoridade pelo segundo anexo, que constitui o Relatório Geotécnico C1041-130720-R7, de autoria do **Professor Sandro Salvador Sandroni**, o qual assevera que (a) não houve registro de qualquer sinal prévio do abrupto movimento de solo ocorrido, como a presença de trincas no terreno; (b) a principal causa do acidente foi a presença de solo com características especialíssimas, qual seja, argila mole do tipo “sensível”, rara no mundo e cuja existência no Brasil era até aqui completamente desconhecida; (c) nem a pilha de minério *sinter feed*,

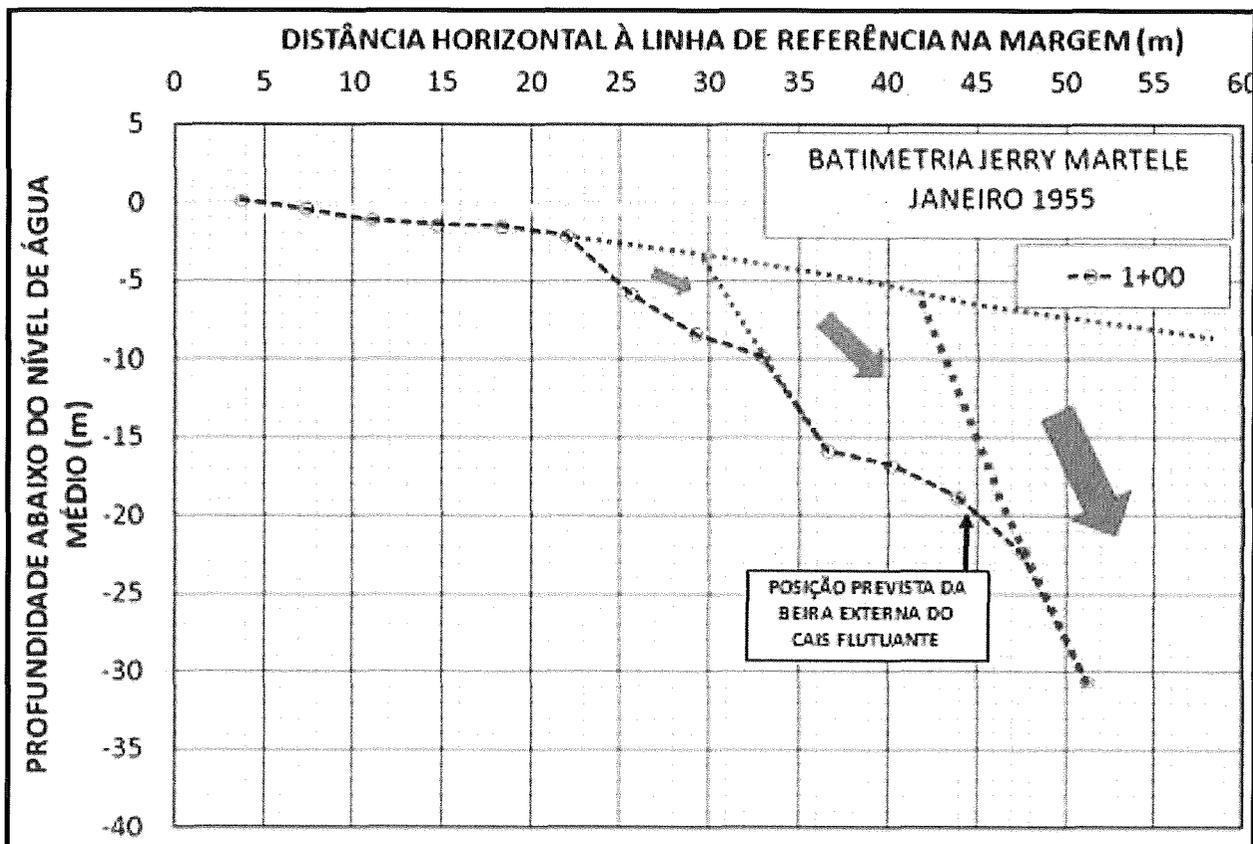
Para concluir este item de avaliação especula-se que as condições de estabilidade foram sempre (no sentido geológico, de décadas ou séculos) precárias no local e que é de se supor que o local do porto tenha sido escolhido (na década de 1950) justamente porque a escarpa de um deslizamento prévio propiciava um bom calado para acostamento. A **figura 21** a seguir, construída a partir de batimetria da época de implantação do porto (Documento 13 do Item 2) procura ilustrar este aspecto.

Figura 21 – Batimetria da década de 1950 e Especulação sobre possível processo continuado de movimentos de massa.

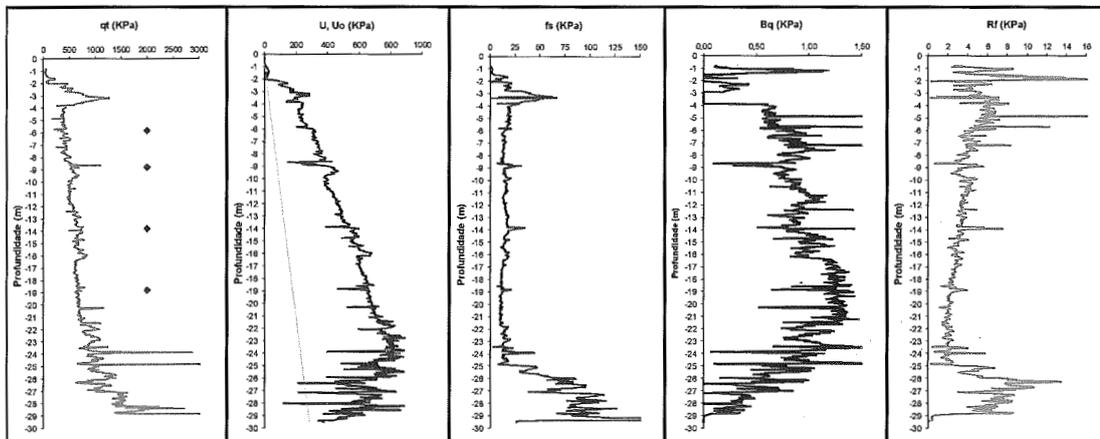
Figura 1. Perfil de piezocone CPTU 04

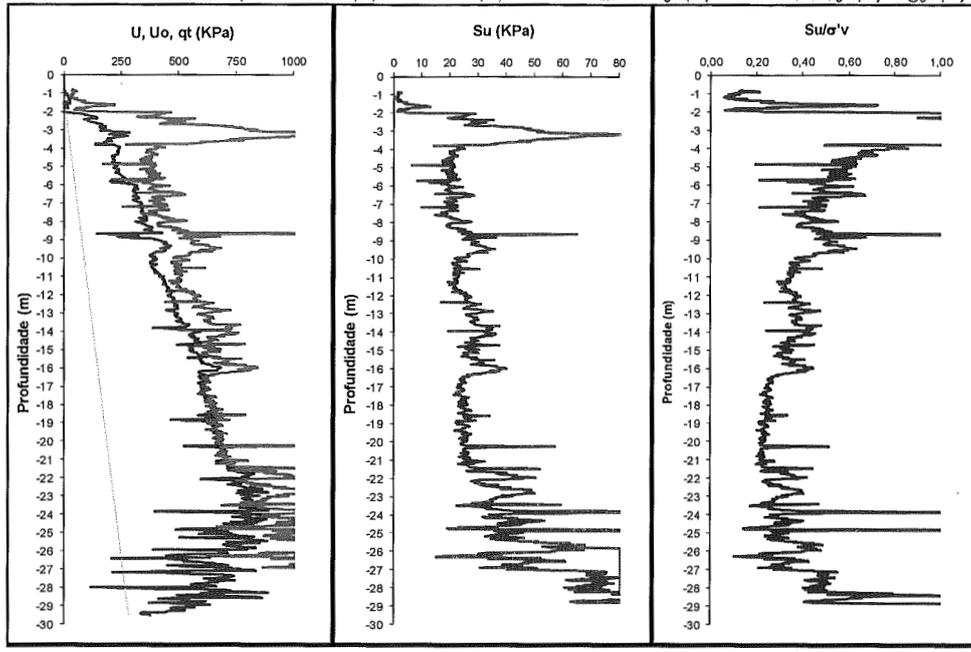
Figura 2. Valores de penetração, poro pressão e resistência ao cisalhamento não drenada

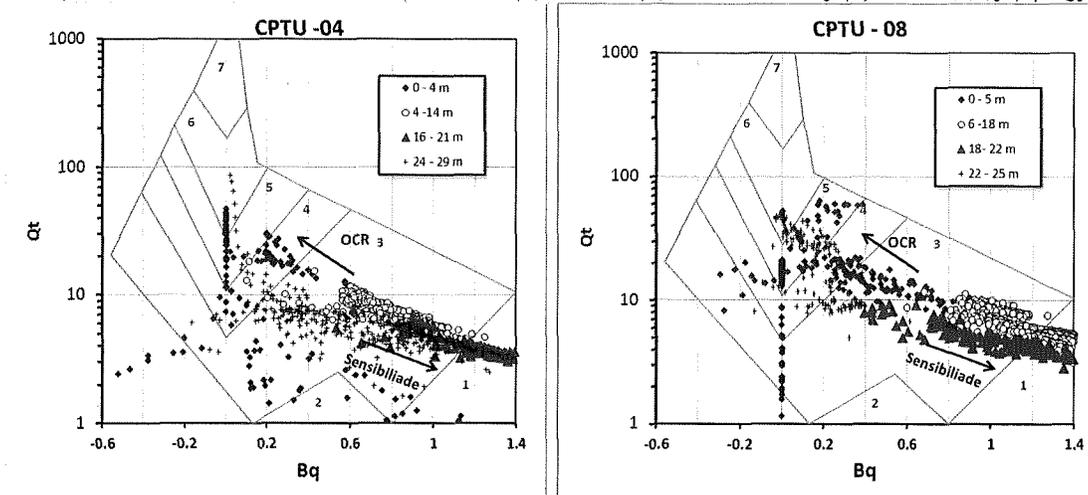
Gráficos de classificação propostos por Robertson (1990) são apresentados na Figura 3, para os ensaios CPTU-04 e CPTU 0-08. Os valores medidos nos ensaios situam-se na faixa correspondente a argilas e argilas siltosas, porém com camadas entre 6m e 22m exibindo comportamento de solos finos sensíveis (em função dos valores elevados de B_q). Esta sensibilidade pode conferir ao solo comportamento metaestável, conforme descrito anteriormente.

Zon	Tipos de solos	Zona	Tipos de solos	Zon	Tipos de solos
1.	Solo fino sensível	4.	Argila siltosa –silte argiloso	7.	Areia com pedregulhos - areias
2.	Solo orgânico e Turfas	5.	Siltos arenosos – areias siltosas	8.	Areias – areias limpas
3.	Argilas – argilas siltosas	6.	Areias limpas – areias siltosas	9.	Areias finas rígidas

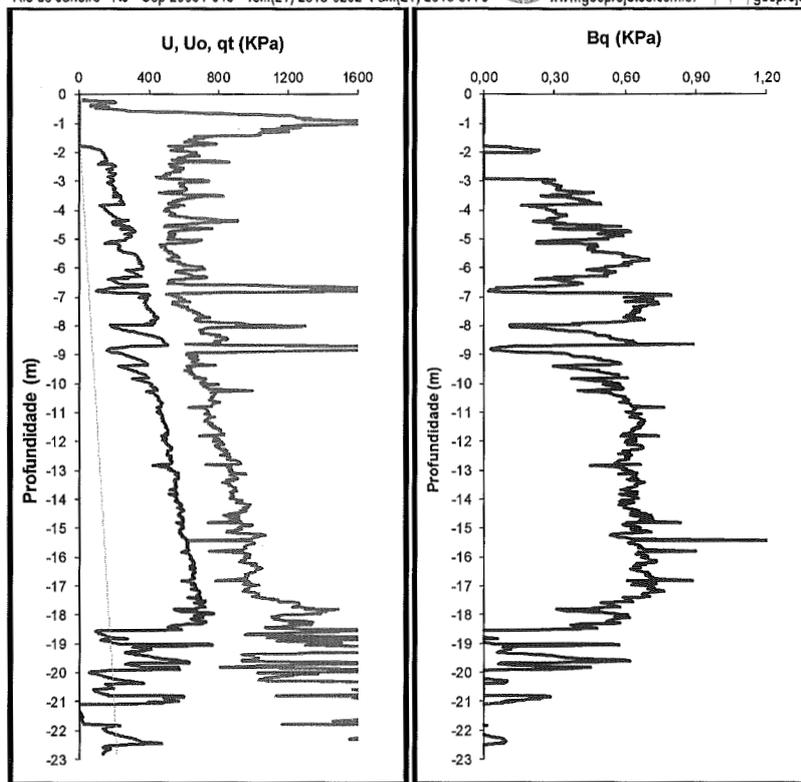
Figura 4. Variação de q_t , u e B_q com a profundidade no ensaio CPTU-15

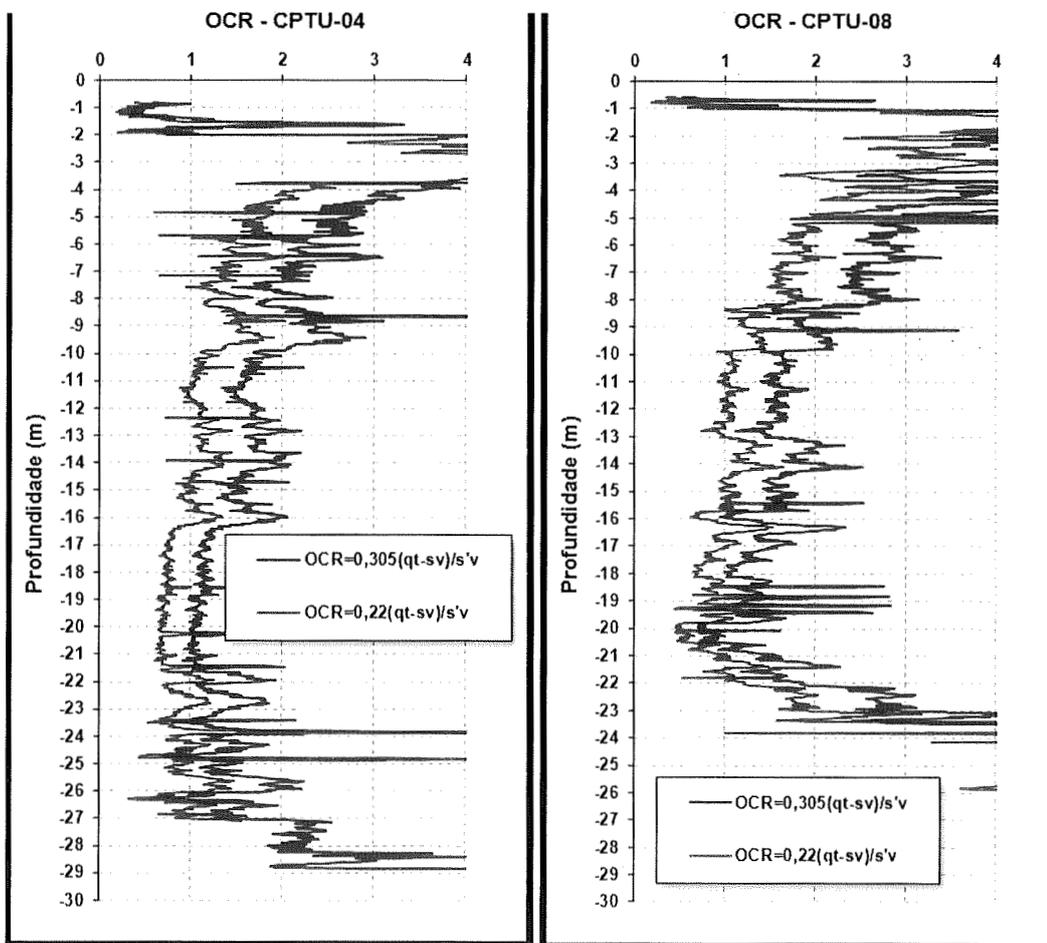
Figura 5. Variação de OCR com a profundidade

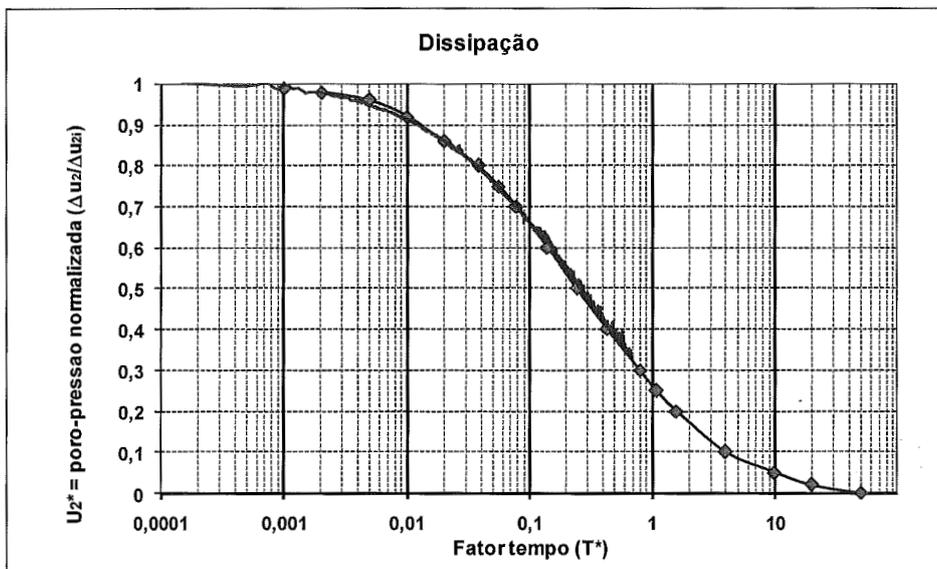
Figura 6 Curva de dissipação do ensaio CPTU04 na profundidade 8,80m e ajuste pelo Método de Houlsby & Teh (1988)

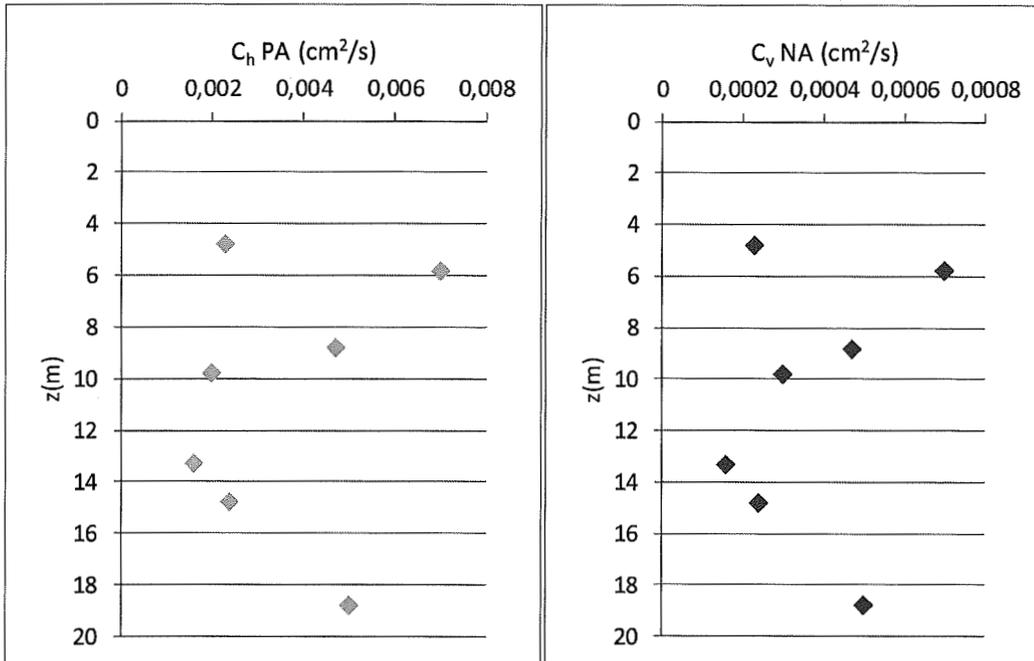
Figura 8. Valores calculados C_h (PA) e C_v (NA) de obtidos através dos ensaios de dissipação

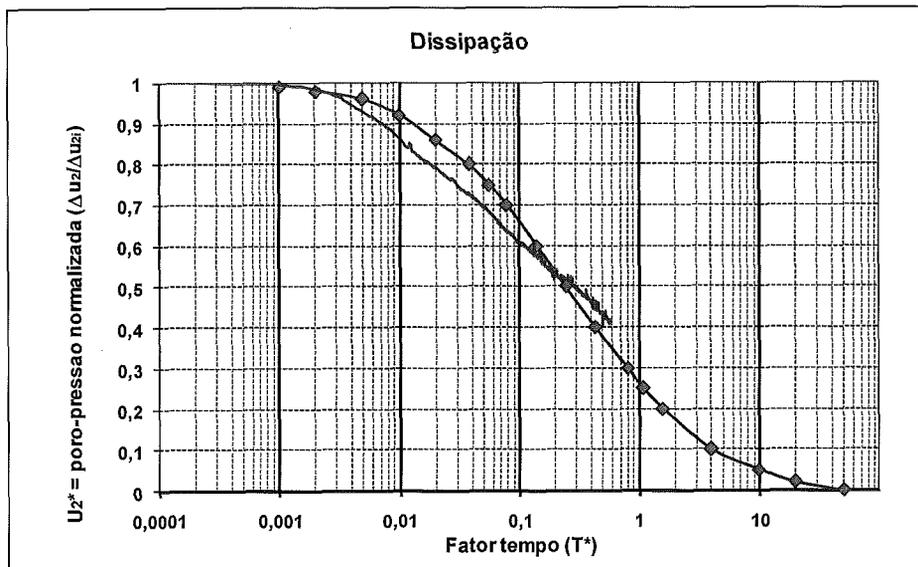
Figura A1. CPTU04 Dissipação na profundidade 5,80m
Valores do ajuste: $C_h = 7,0 \times 10^{-3} \text{ cm}^2/\text{s}$; $C_v = 7,1 \times 10^{-4} \text{ cm}^2/\text{s}$; $u_0 = 58 \text{ kN/m}^2$, $Ir = 100$

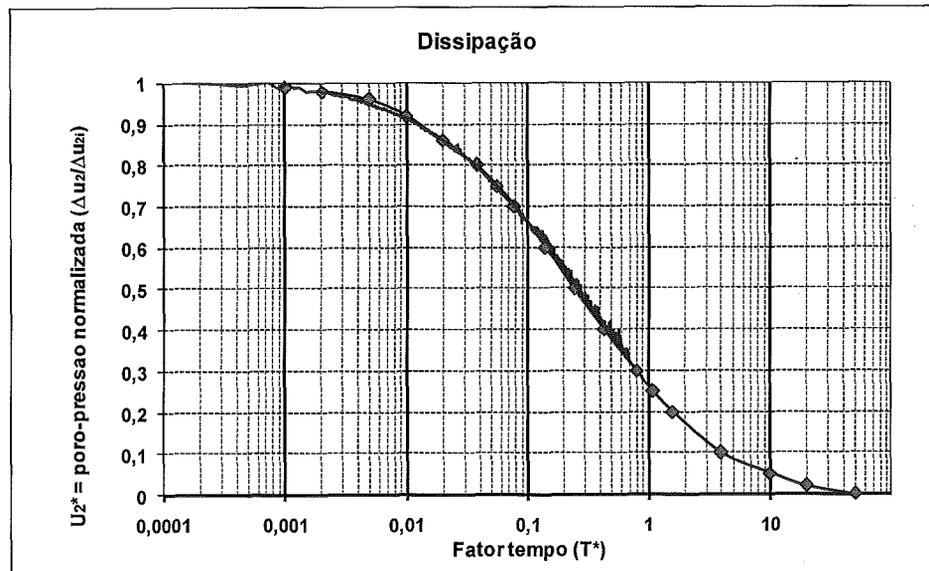
Figura A2. CPTU04: Dissipação na profundidade 8,80m
Valores do ajuste: $C_h = 4,7 \times 10^{-3} \text{ cm}^2/\text{s}$; $C_v = 4,7 \times 10^{-4} \text{ cm}^2/\text{s}$; $u_0 = 84 \text{ kN/m}^2$, $Ir = 100$

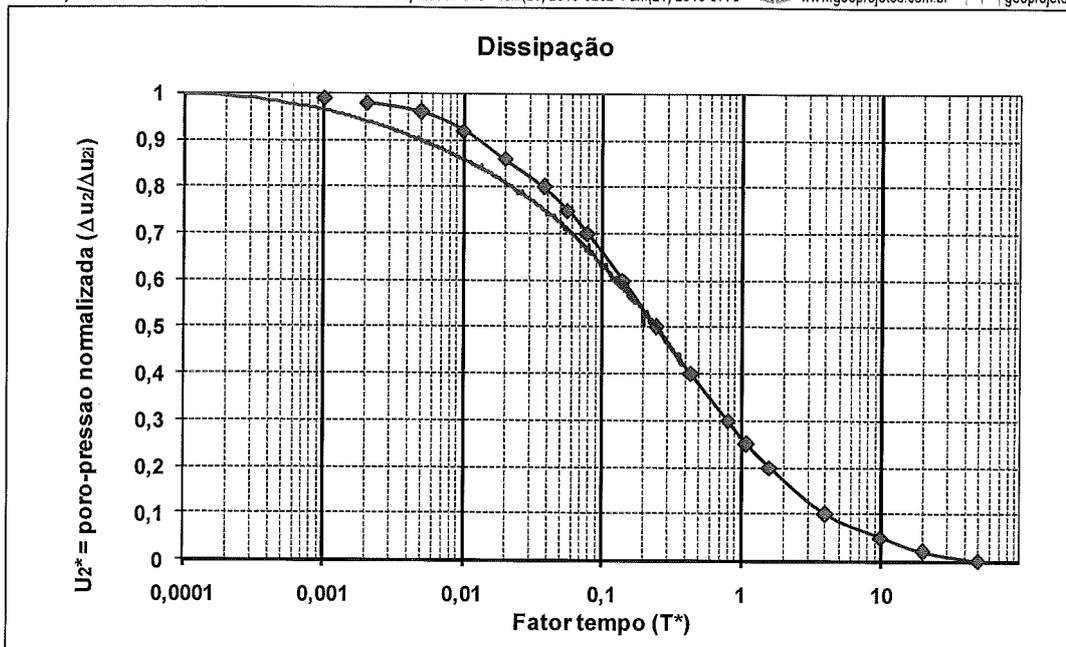
Figura A3. CPTU04: Dissipação na profundidade 13,30m
Valores do ajuste: $C_h = 1,6 \times 10^{-3} \text{ cm}^2/\text{s}$; $C_v = 1,6 \times 10^{-4} \text{ cm}^2/\text{s}$; $u_0 = 138 \text{ kN/m}^2$, $I_r = 100$

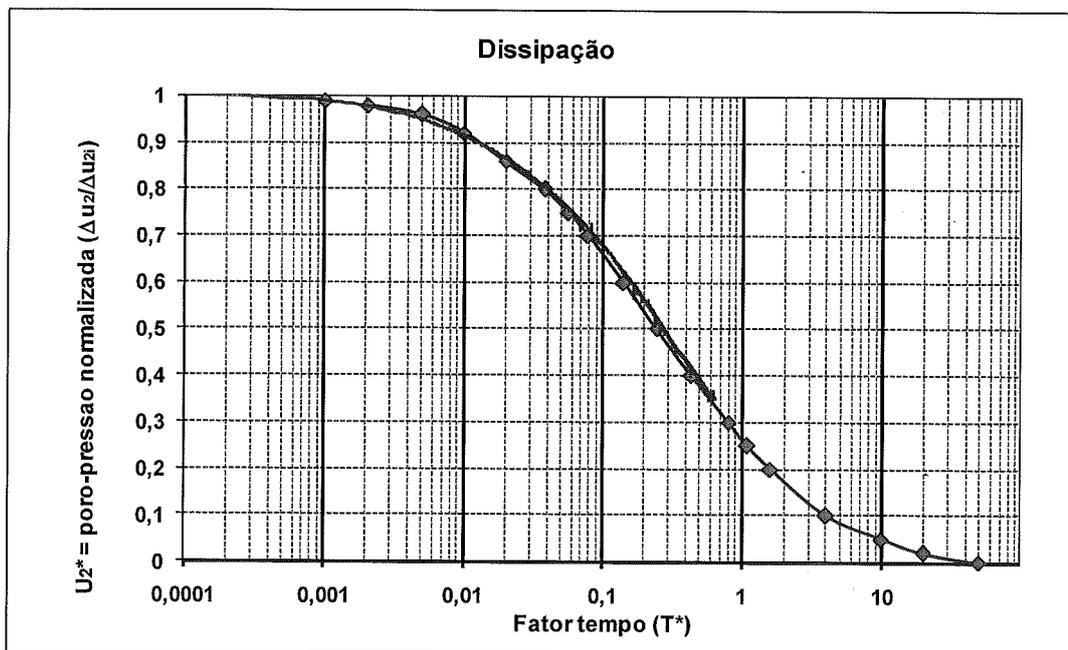
Figura A4. CPTU04: Dissipação na profundidade 18,80m
Valores do ajuste: $C_h = 5,0 \times 10^{-3} \text{ cm}^2/\text{s}$; $C_v = 5,0 \times 10^{-4} \text{ cm}^2/\text{s}$; $u_0 = 183 \text{ kN/m}^2$, $I_r = 10$

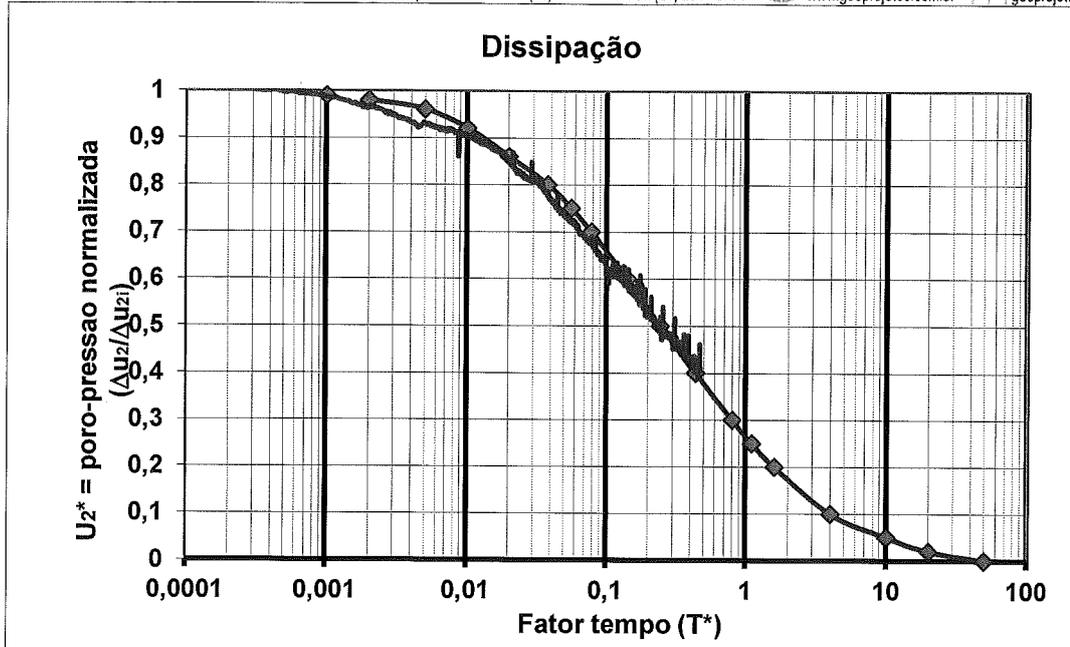
Figura A5. CPTU08: Dissipação na profundidade 4,80m
Valores do ajuste: $C_h = 2,3 \times 10^{-3} \text{ cm}^2/\text{s}$; $C_v = 2,3 \times 10^{-4} \text{ cm}^2/\text{s}$; $u_0 = 48 \text{ kN/m}^2$, $Ir = 100$

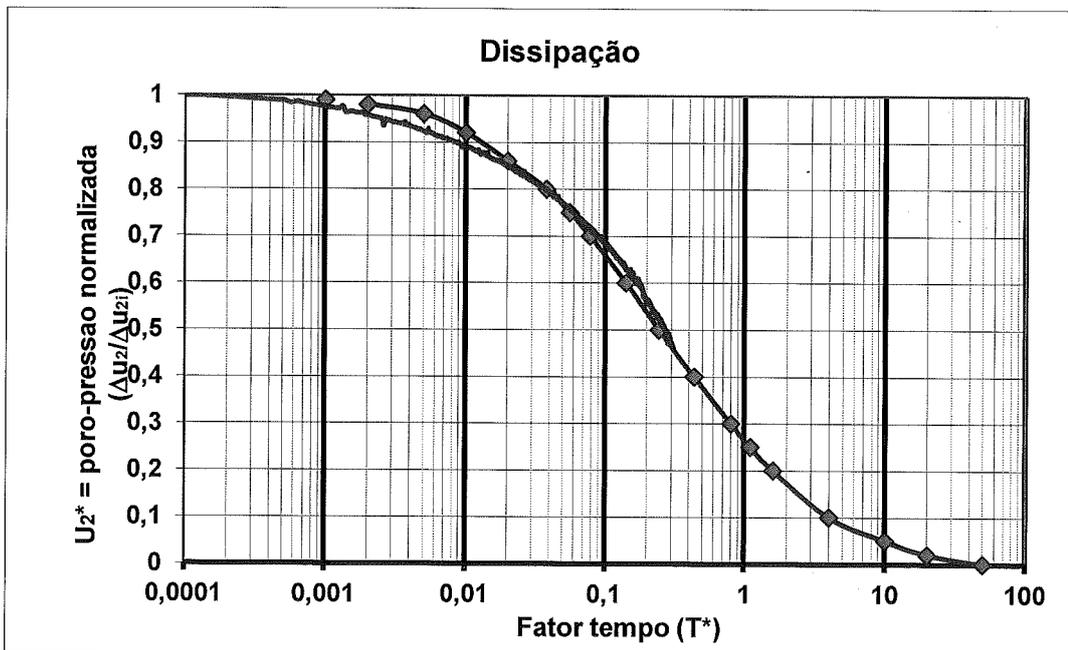
Figura A6. CPTU08: Dissipação na profundidade 9,80m
Valores do ajuste: $C_h = 2,0 \times 10^{-3} \text{ cm}^2/\text{s}$; $C_v = 2,0 \times 10^{-4} \text{ cm}^2/\text{s}$; $u_0 = 98 \text{ kN/m}^2$, $Ir = 100$

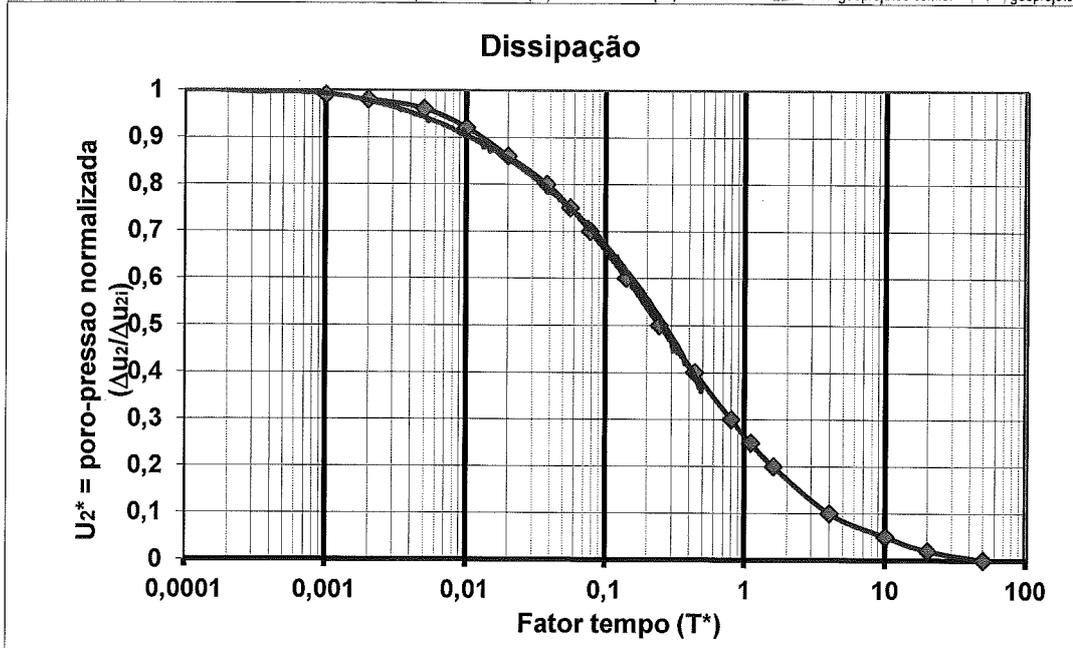
Figura A7. CPTU08: Dissipação na profundidade 14,80m
Valores do ajuste: $C_h = 2,3 \times 10^{-3} \text{ cm}^2/\text{s}$; $C_v = 2,3 \times 10^{-4} \text{ cm}^2/\text{s}$; $u_0 = 130 \text{ kN/m}^2$, $I_r = 100$

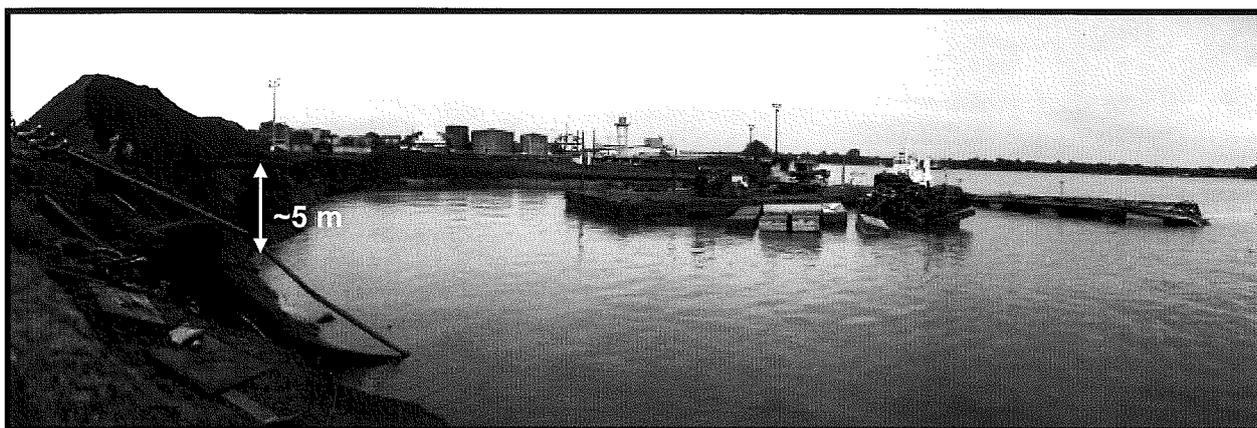
FOTO 1.2.1 – Vista geral do local do acidente no Terminal de Minérios da ANGLO na vistoria realizada no dia 06 de abril de 2013.

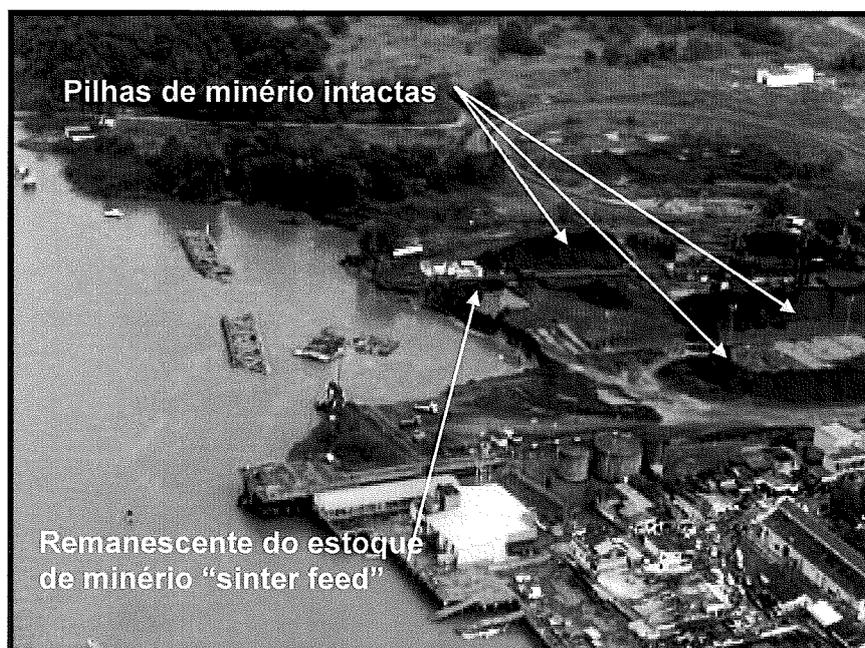
FOTO 1.2.2 – Vista aérea do local do acidente no Terminal de Minérios da ANGLO.

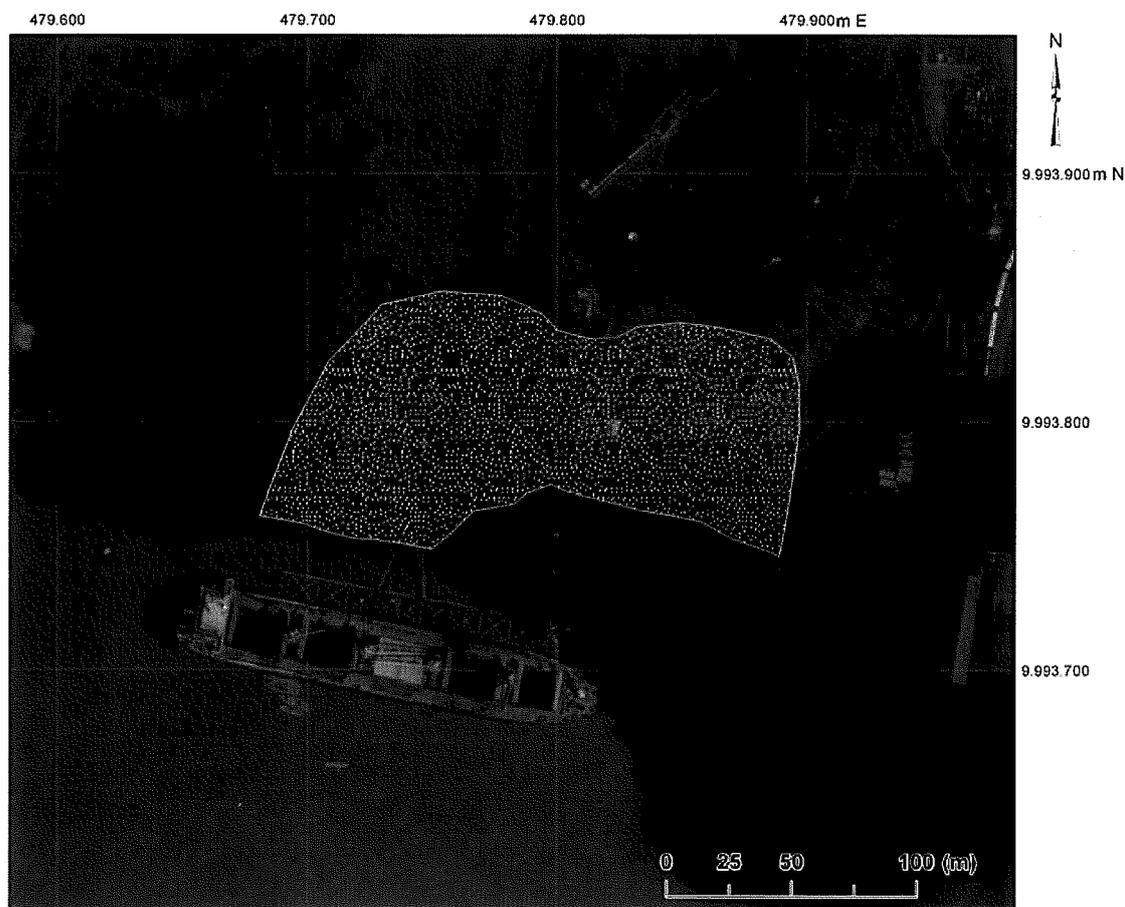
FIGURA 1.2.4 – Estimativa da porção atingida sobre imagem aérea (Google Earth Pro).

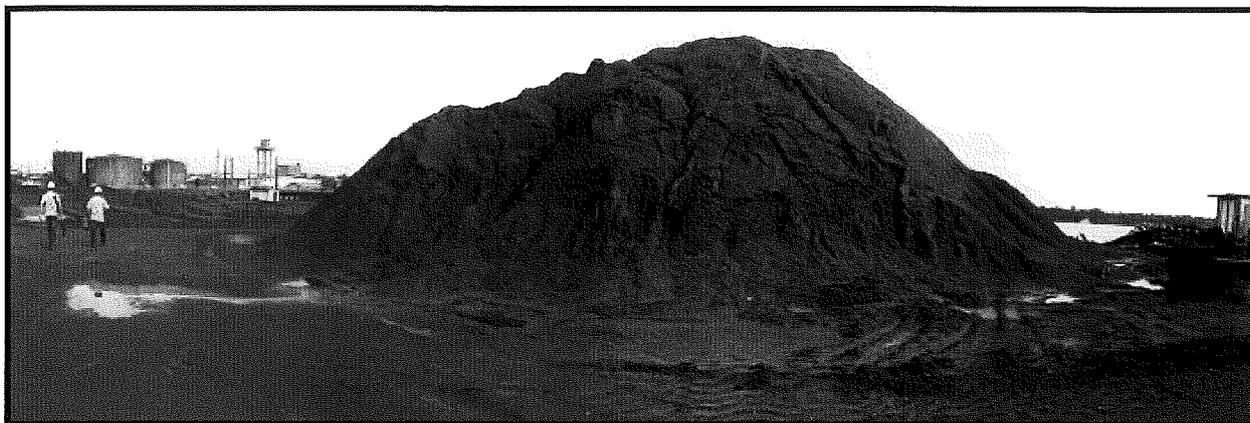
FOTO 2.1.2.1 – Porção remanescente de minério de ferro do tipo "sinter feed" no dia da vistoria da Prominer.

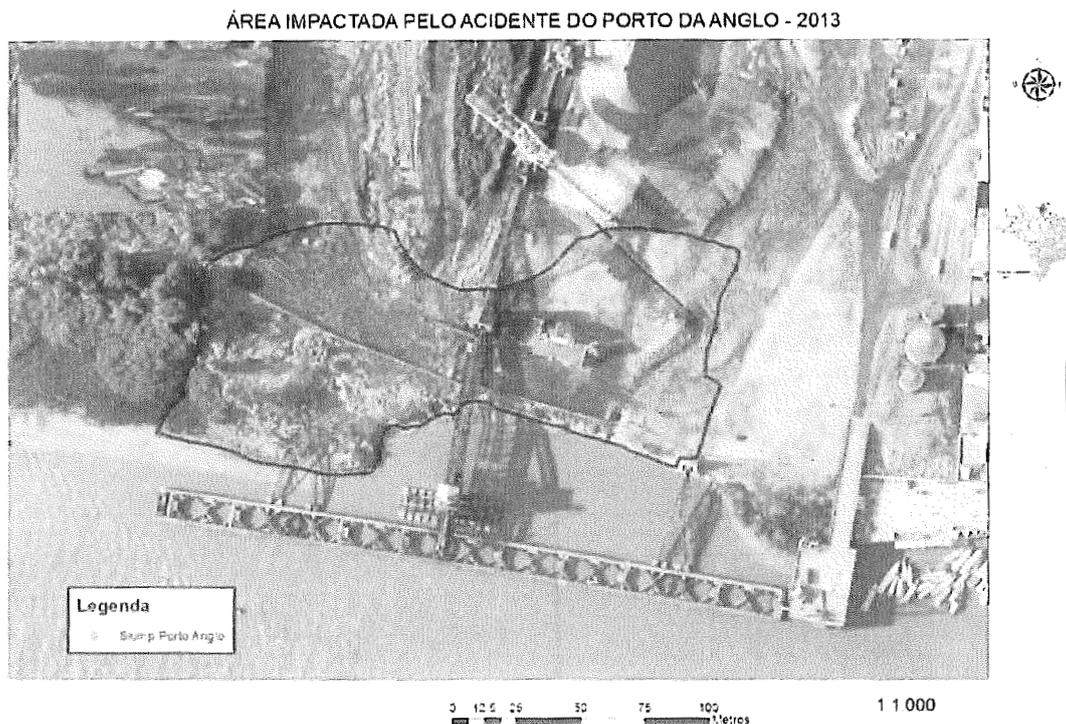
Fig. 01 – área afetada com o deslizamento.

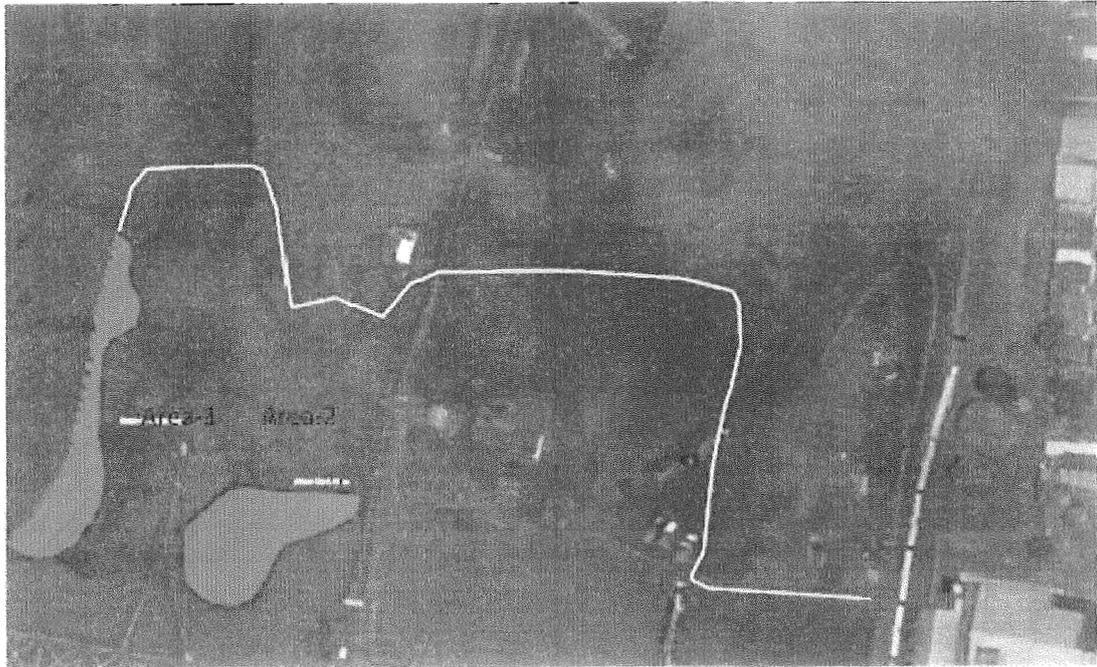
Fig. 02 – Áreas com cobertura vegetal atingidas.
