LAUDO DE AVALIAÇÃO IMOBILIÁRIA

**P_524.564/2018 – AVALIAÇÃO DE IMÓVEIS FUNCIONAIS SOB A
RESPONSABILIDADE DA CÂMARA DOS DEPUTADOS**

**ASA SUL – SQS 111, BLOCO I, APTOS 101, 102, 103, 104, 201,
202, 203, 204, 301, 302, 303, 304, 401, 402, 403, 404, 501, 502,
503, 504, 601, 602, 603, 604**

BRASÍLIA, 26/07/2019

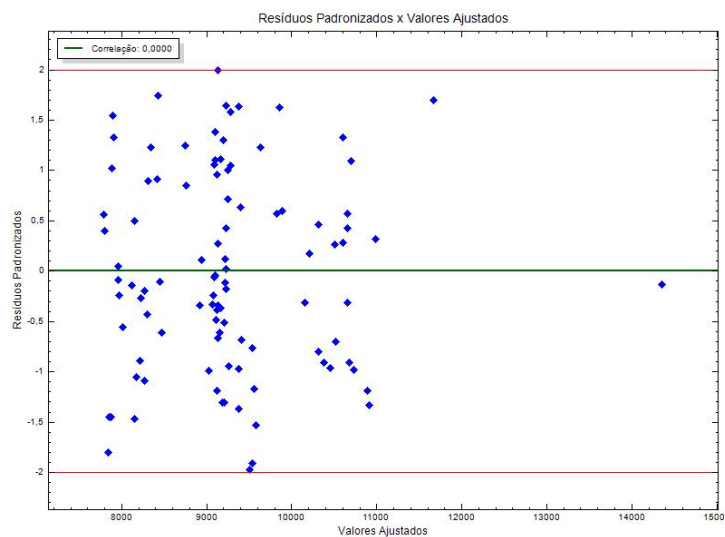
O mesmo comportamento aleatório, sem tendência, é observado quando verificado gráfico de resíduos padronizados *versus* valores ajustados, sendo possível concluir que não se trata de uma amostra com vícios de homogeneidade.

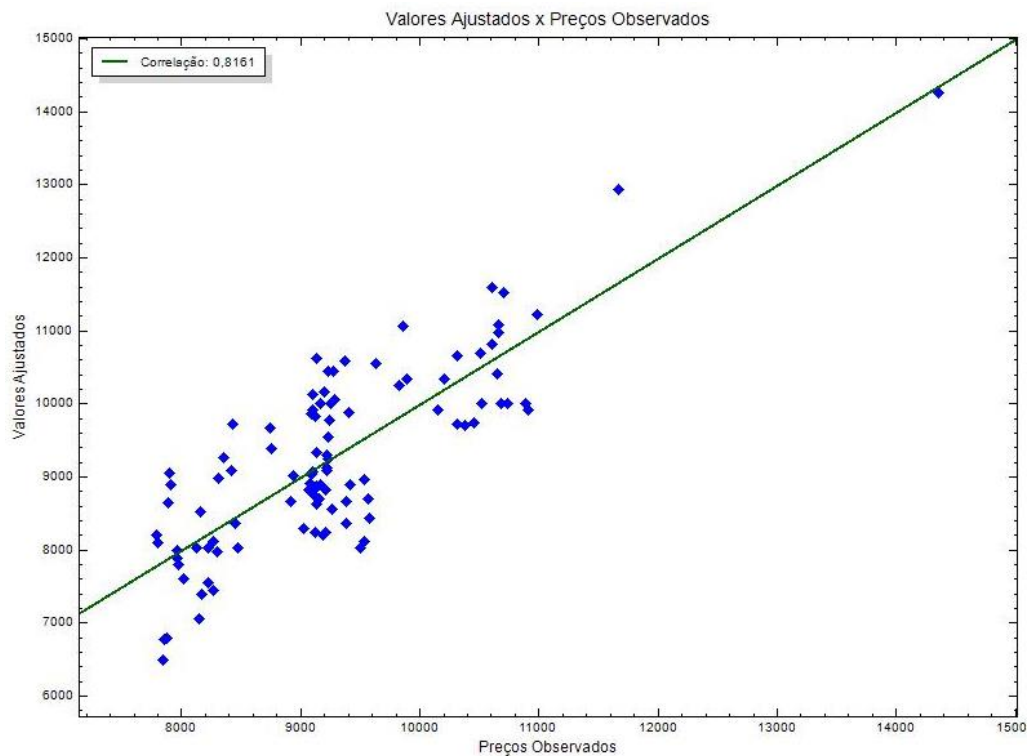
A representação gráfica do modelo de regressão linear apresentou uma correlação alta, de 81,61%, mostrando que a equação é aderente ao observado.
