LAUDO DE AVALIAÇÃO IMOBILIÁRIA

**P_524.564/2018 – AVALIAÇÃO DE IMÓVEIS FUNCIONAIS SOB A
RESPONSABILIDADE DA CÂMARA DOS DEPUTADOS**

ASA NORTE – SQN 112, BLOCO D, APTOS 201, 405, 505

BRASÍLIA, 25/07/2019

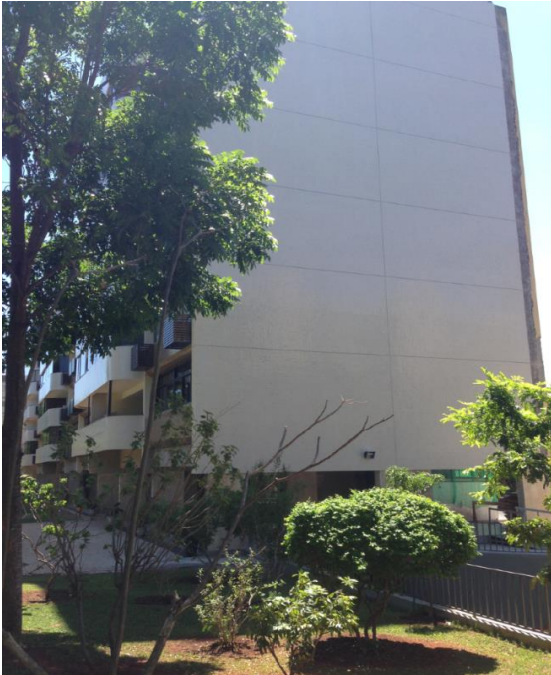
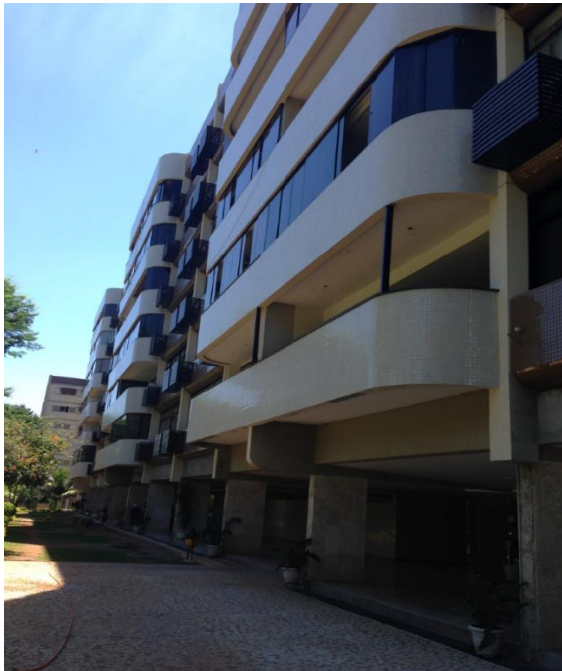
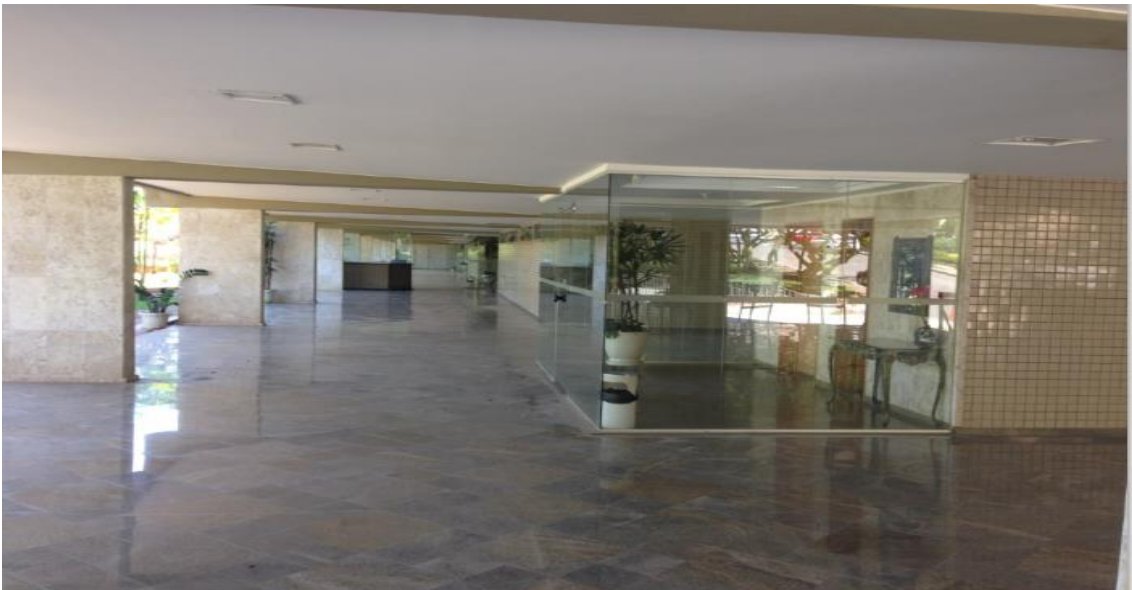
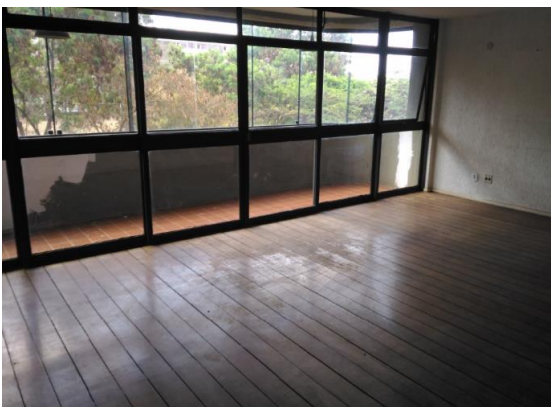
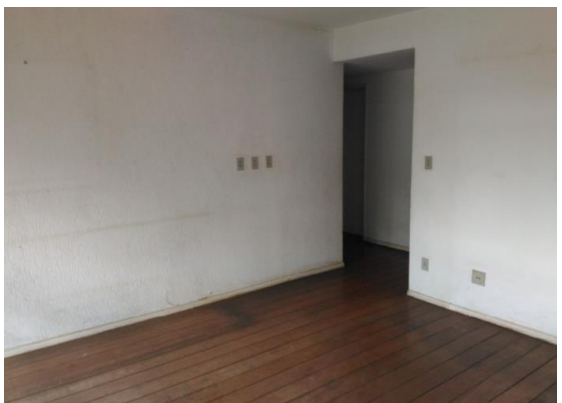
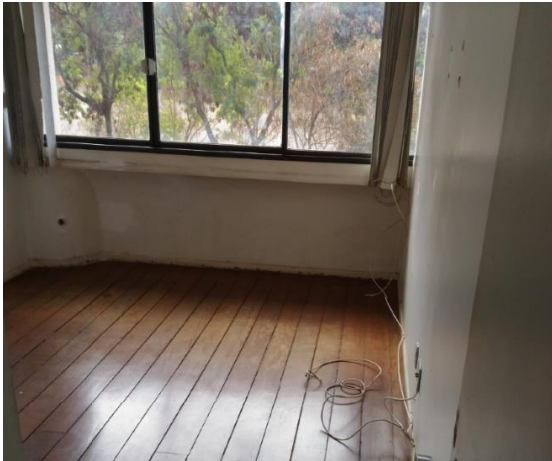
6. **ANEXO I – FOTOS DOS IMÓVEIS (VISTORIA)**

Em relação a este conjunto, foi realizada vistoria ao imóvel **SQN 112, BLOCO D, APTO 201**, em 03/09/2018, e adotado este como sendo o paradigma para as unidades idênticas, a seguir discriminadas:
