LAUDO DE AVALIAÇÃO IMOBILIÁRIA

**P_524.564/2018 – AVALIAÇÃO DE IMÓVEIS FUNCIONAIS SOB A
RESPONSABILIDADE DA CÂMARA DOS DEPUTADOS**

**ASA NORTE – SQN 202, BLOCO I, APTOS 101, 102, 103, 104, 201,
202, 203, 204, 301, 302, 303, 304, 401, 402, 403, 404, 501, 502,
503, 504, 601, 602, 603, 604**

BRASÍLIA, 05/08/2019

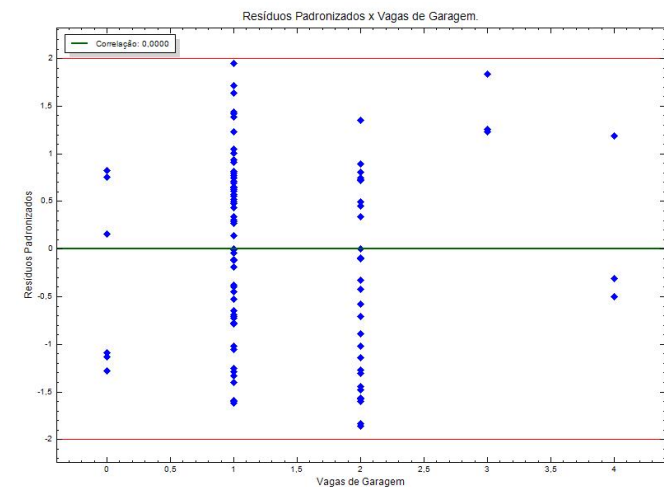
A partir do modelo gerado, foi realizada a análise dos resíduos. Confrontando-se resíduos padronizados *versus* variáveis independentes, temos os resultados a seguir apresentados, sendo possível constatar uma distribuição aleatória em todos os gráficos.

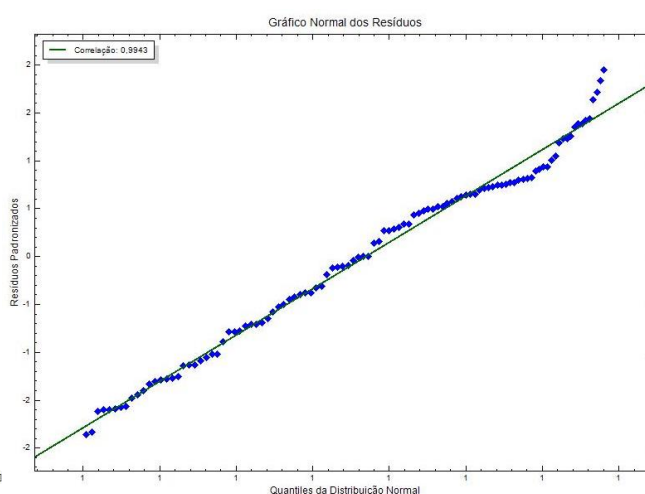
A normalidade da distribuição é ainda observada pelo comportamento do histograma dos resíduos, apresentando um aspecto não tão próximo, porém compatível com a curva normal de distribuição. Também, o exame do gráfico dos resíduos ordenados padronizados *versus* quantis da distribuição normal padronizada mostra uma frequência aproximada da bissetriz do primeiro quadrante.
