Relatório de Regulação

SEGURADORA	ITAÚ
SEGURADO	Anglo American Brasil Ltda.
APÓLICE/RAMO	01.96.4003456 – Riscos Operacionais
N/ PROCESSO	3060
REF. SEGURADORA	9.1.96.006286.7.01

Maio de 2014

SEGURADORA:	ITAU
SEGURADO:	ANGLO AMERICAN BRASIL, LTDA.
SINISTRO SEGURADORA	9.1.96.006286.7.01
ÂMBITO DO TRABALHO:	INVESTIGAÇÃO ÀS CAUSAS DO SINISTRO / REGULAÇÃO E PERITAGEM
APÓLICE/RAMO:	01.96.4003456 - SEGURO DE RICOS OPERACIONAIS
LOCAL DO SINISTRO:	AV. SANTANA, 420, PARTE, PORTO DE SANTANA, ÁREA PORTUÁRIA, SANTANA/AP
TIPO DE SINISTRO:	DESLIZAMENTO, ESCORREGAMENTO, ACOMODAÇÃO, MOVIMENTAÇÃO DE SOLOS
DATA/HORA DO SINISTRO:	CERCA DAS 00H28 DO DIA 28/03/2013
REFº UON:	3060

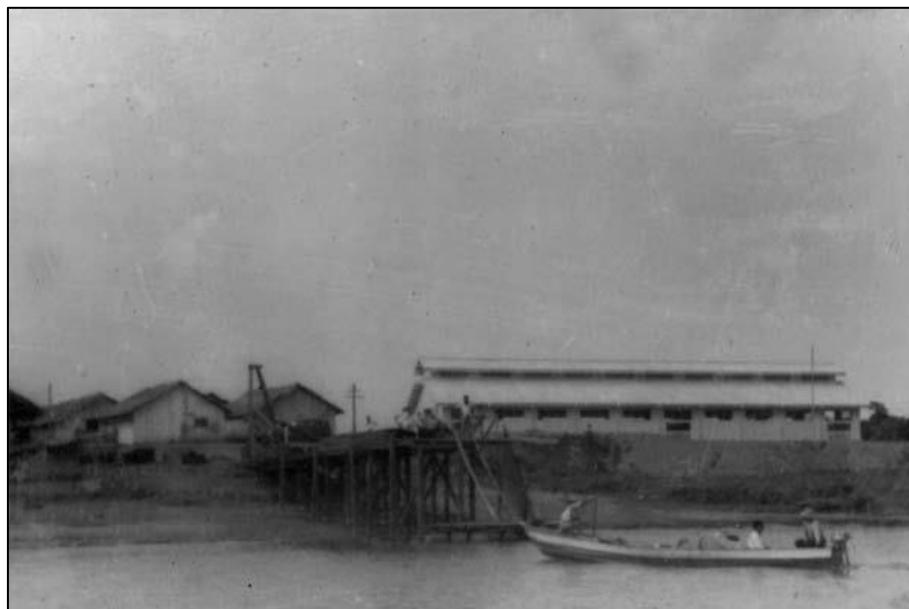
Figura 3 – Prédio do “Super Fácil” ao fundo, com primeiro píer fixo utilizado pela ICOMI. Parte do primeiro píer fixo desabou em Novembro/1955, sem vítimas.

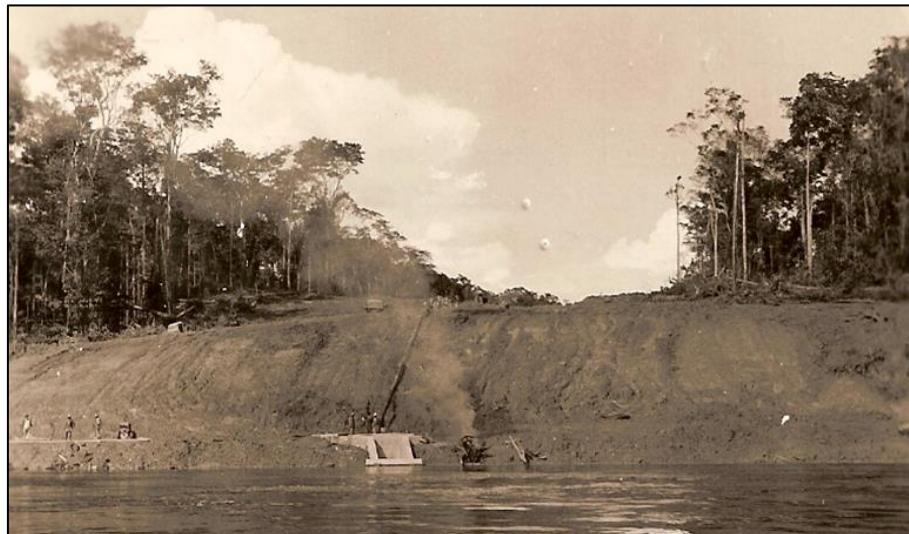
Figura 4 - 1954: Porto da ICOMI antes do início das obras. A referência tirada pela estatura das pessoas sugere um desnível acima de 10 metros entre o nível do rio e o topo do talude.

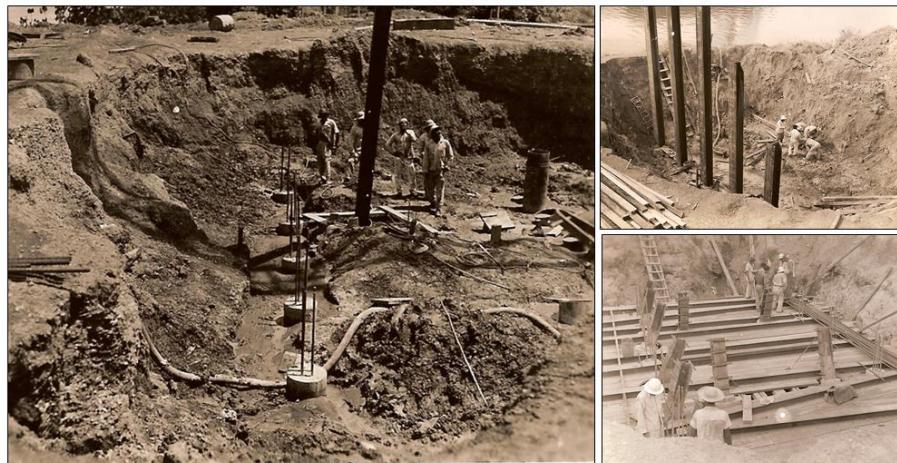
Figura 10 - 1955: Estrutura de fundação da rótula oeste em construção. Segundo a apresentação do ex-deputado Antônio Feijão à Câmara dos Deputados do Amapá, a área da rótula oeste permanecia alagada e as obras necessitavam de constante bombeamento.

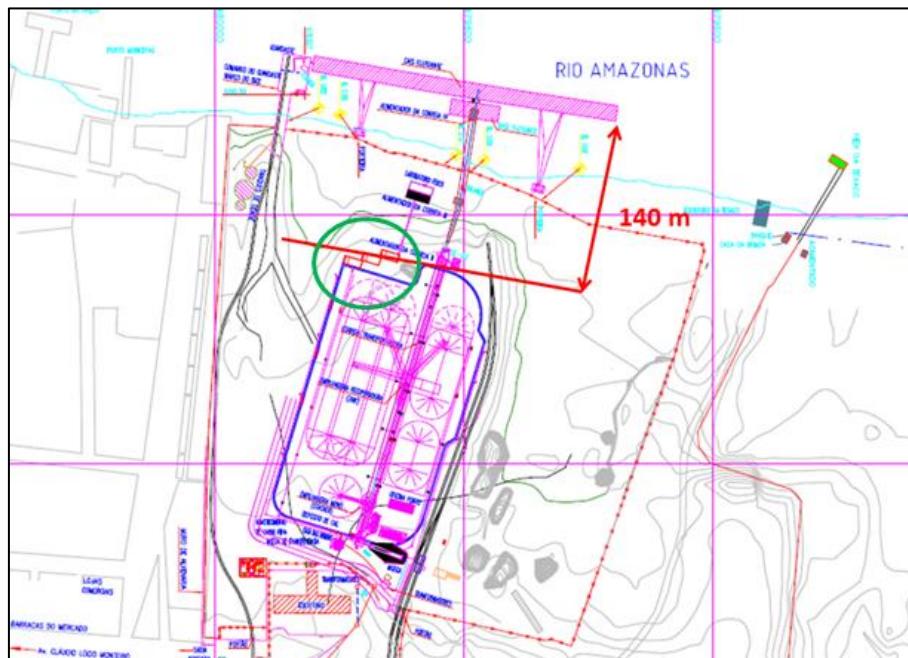
Figura 22 - Desenho com número do emitente ID-MT-0127-0101-DB014 – Projeto Básico, lay out geral elaborado pela empresa Info Design, mostrando o recuo do pátio no lado leste para acomodação das caixas de decantação (destacadas no círculo verde). Faixa de segurança de 140 metros representada sobre o desenho original pela equipe UON.

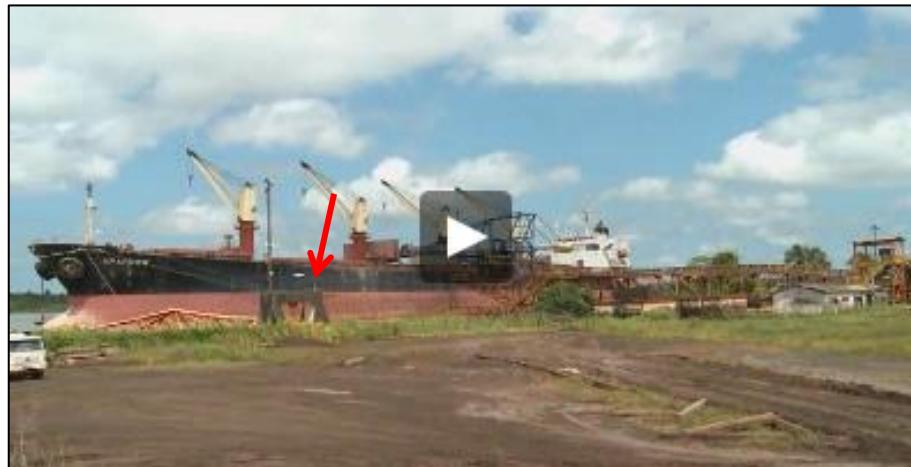
Figura 32 - Outra vista do mesmo local. A seta assinala a localização do bloco de concreto estabelecido onde se apoia a treliça metálica que fixa o píer flutuante à margem - Lado leste.

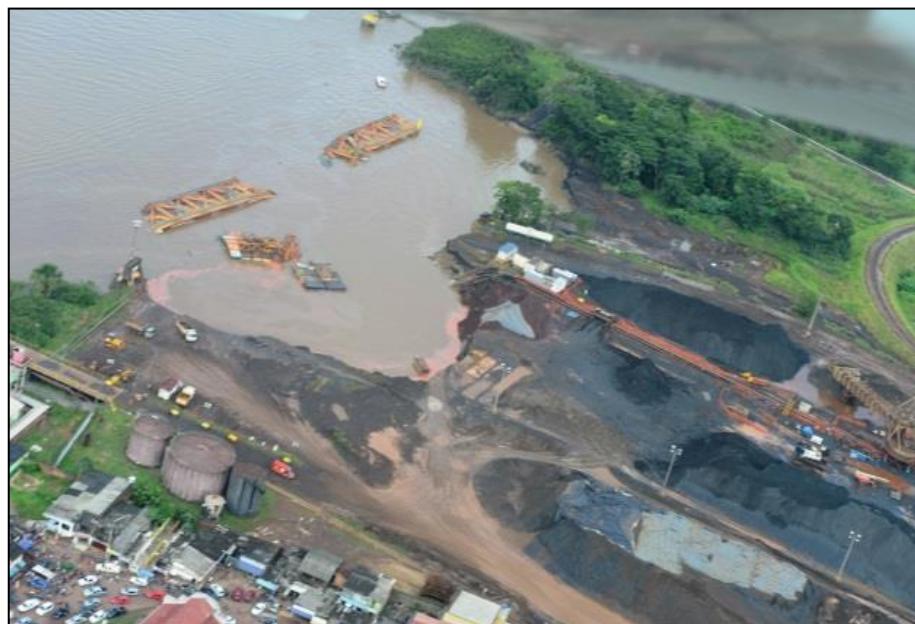
Figura 41

As fotos inseridas a seguir retratam como as instalações do Segurado ficaram após o deslizamento.

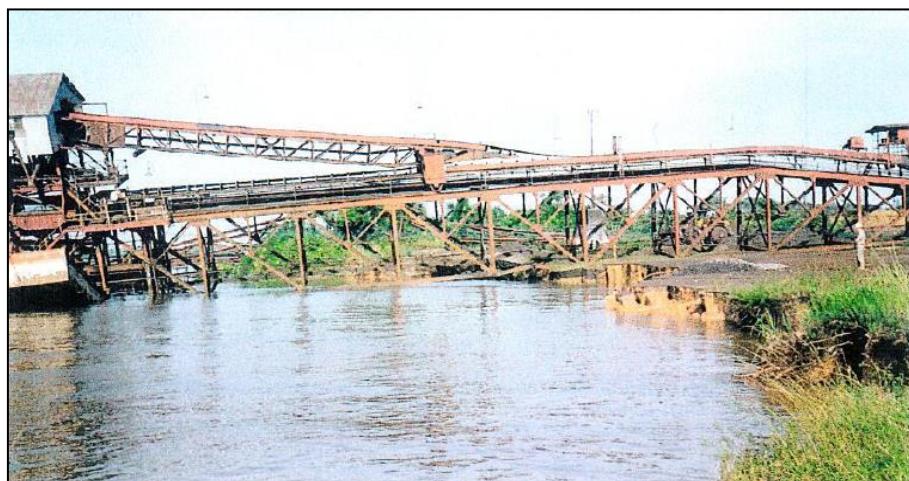
Figura 46 – Outro ângulo do mesmo local, mostrando a crista do talude após o deslizamento.

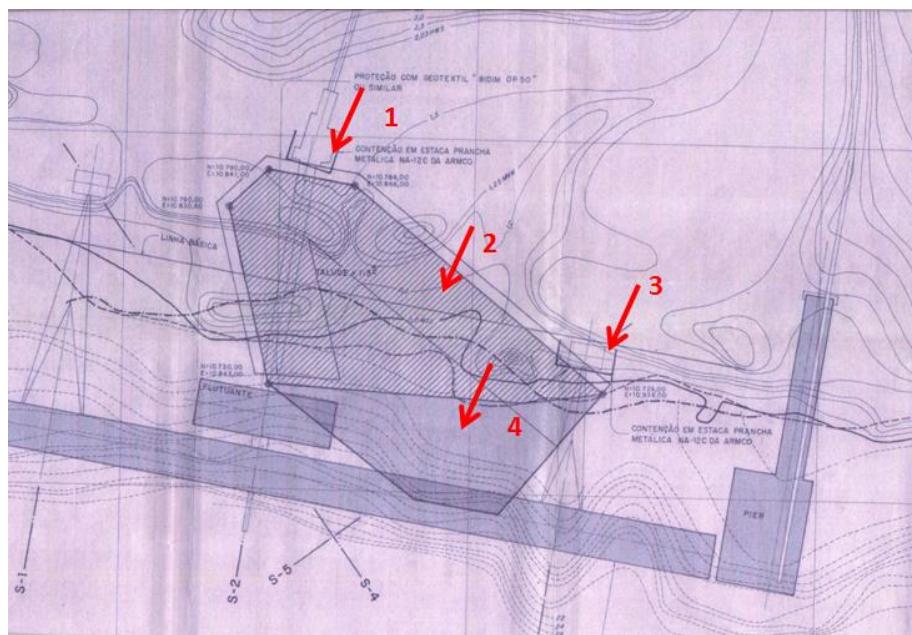
Figura 49 – Desenho DE-220-110-001 – Extrato onde observamos em (1) e (3) as proteções com estacas prancha e a zona retaludada: escavação (2) e aterro (4).

"Incluímos também na região de variação de nível de água, a aplicação de uma manta geotêxtil tipo "bidim", cuja finalidade é a de estruturar o maciço terroso através do bloqueio da fuga dos materiais finos."

"Estamos indicando uma contenção em estacas pranchas metálicas, envolvendo as fundações do pivot e bloco do "a-frame" 1, como uma garantia adicional a estes elementos."

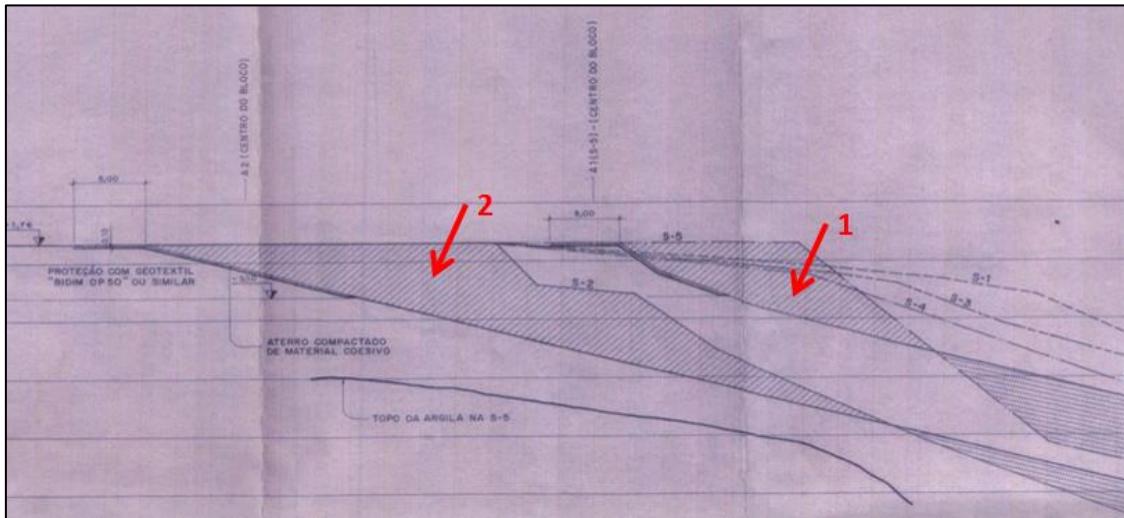
Figura 50 – DESENHO DE-220-110-002 – Extrato onde observamos 2 secções transversais, S5 (seta 1) e S2 (seta 2). As zonas e sombreado correspondem aos volumes de escavação e aterro preconizados pela PLANAVE para retaludamento da margem.

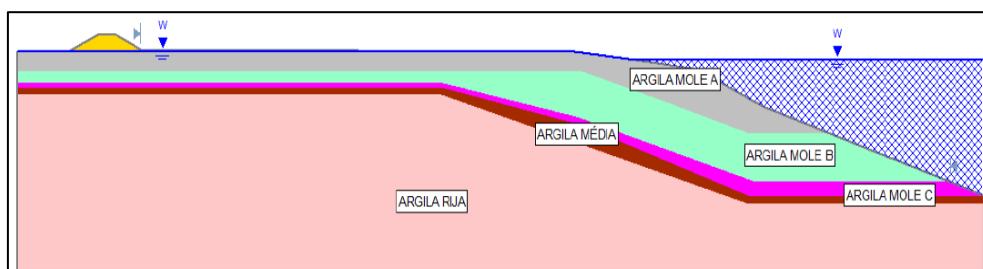
“A primeira seção, representativa do local por onde se iniciou a movimentação (1º tempo), localiza-se na região da rótula oeste e engloba as sondagens investigatórias:

Figura 55 – Figura 8-1 do relatório: Modelo geológico-geotécnico representativo do 1º tempo.

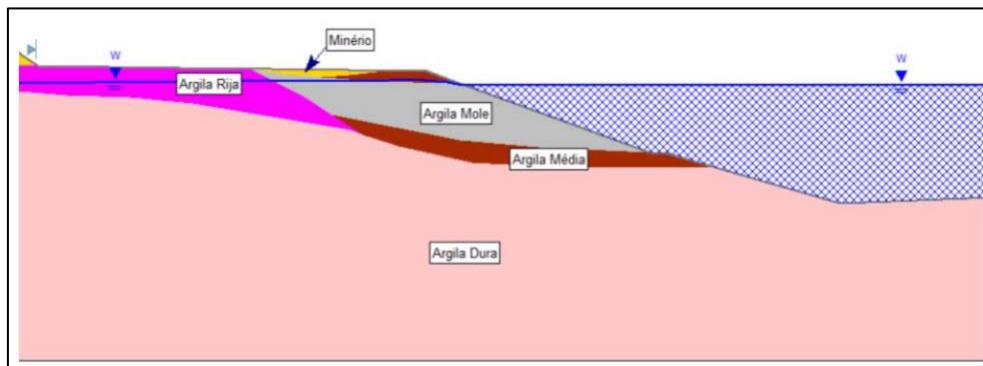
“A outra seção é representativa do 2º tempo do movimento de massa e localiza-se entre o alinhamento do carregador de navios (paralela à este) e a rótula leste. Esta seção engloba as sondagens SP-B, SC-04 e SC-02, todas de 2007.”

Figura 56 – Figura 8-2 do relatório: modelo geológico-geotécnico representativo do 2º tempo.

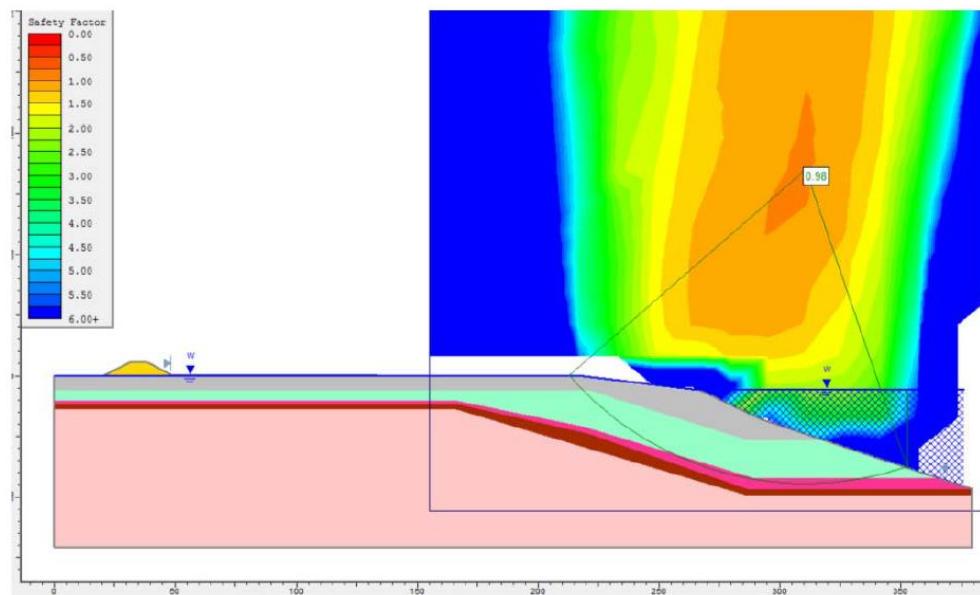
“Observar que a superfície de ruptura de menor fator de segurança não intercepta a pêra ferroviária, o que indica que esta não teve influencia no evento.”

Figura 57 – Figura 8-3 do relatório: Resultado da simulação do 1º tempo.

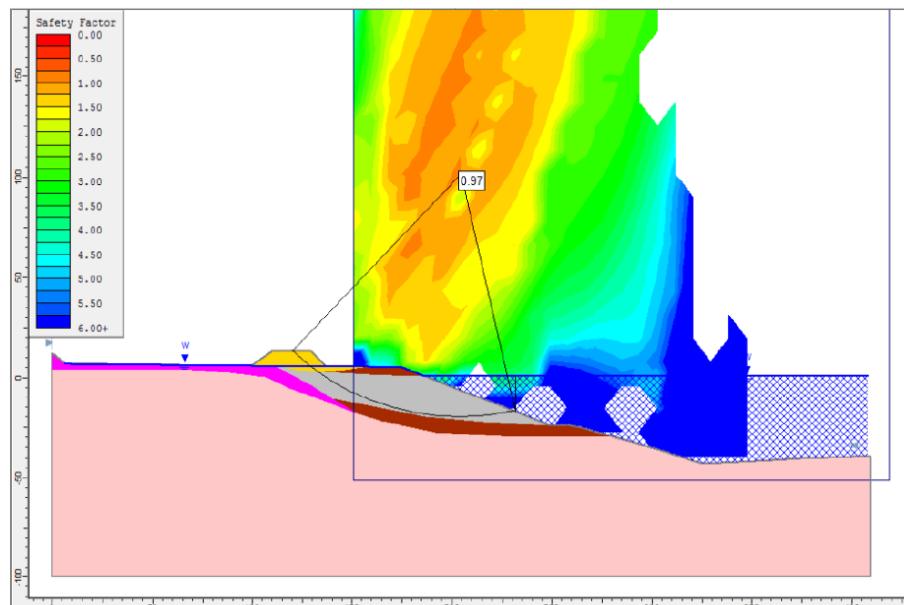
- Simulou-se a ruptura da pilha de sinter feed conforme descrito no item 7 do relatório (Figura 8-5). Conforme os relatos e a documentação fotográfica disponibilizada, parte da pilha permaneceu intacta, com movimentação posterior devido ao efeito de ondas;”

Figura 59 – Figura 8-5 do Relatório: Simulação do segundo tempo com pilha de sinter feed.

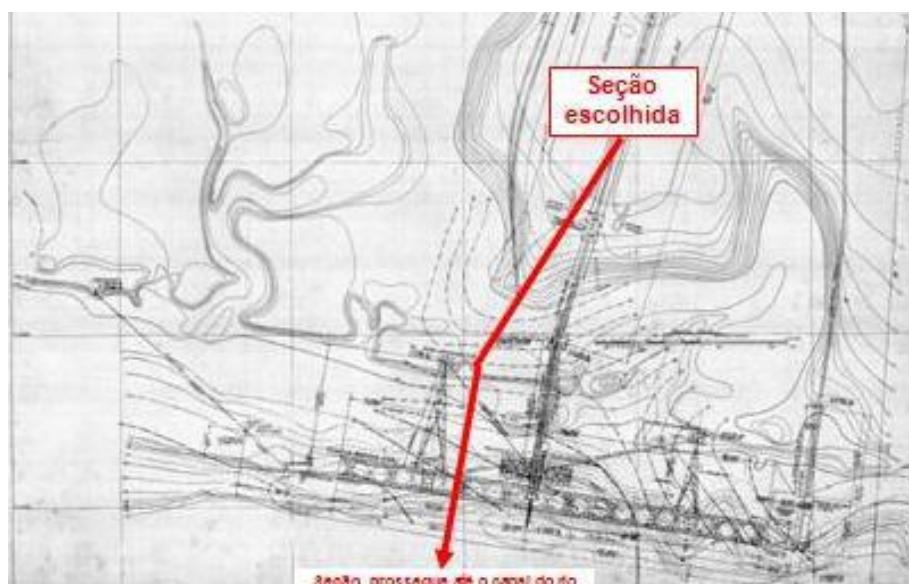
Figura 61 – Figura 4 do Relatório: Posição da seção escolhida (sobre desenho da ICOMI da década de 1950).

Após verificarmos a distância entre a margem e o ponto de entrada da superfície de rotura e a extensão lateral do solo mole, constatamos que a secção sobre a qual a Geoprojetos⁷⁴ procura trabalhar não se encontra junto à rótula oeste de apoio ao píer flutuante (conforme indicado na Figura 4, pág. 6, do seu relatório), mas sim junto à esteira de carregamento. Neste relatório não foi analisado o efeito desta discrepância. Contudo, se o movimento de terras se iniciou de fato na zona à esquerda, é imprescindível que uma secção mais representativa desta zona seja analisada.

- Ainda que não se considerem as pilhas de minério, somos da opinião de que as condições adotadas para a Análise de Estabilidade da secção considerada na fig. 4 do relatório C1041-130720-R7 não são compatíveis com uma análise de estabilidade que tenha por base a segurança;

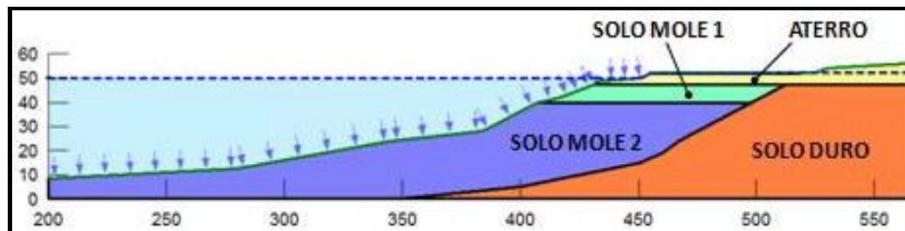
"Segundo sondagens antigas da ICOMI e prospecções de 2007 da MMX, o perfil geotécnico no local do acidente apresenta duas camadas de solo mole sobrepostas a um solo duro e, na superfície, aterro, como mostra a figura 8. O solo mole é argiloso, de idade quaternária (ver lado direito da figura 1) e possui SPT menor do que 4 (e, com frequência, menor do que 1). Suas características, fundamentais para compreender o acidente ocorrido do ponto de vista geotécnico, são abordadas em detalhe adiante. O solo duro sotoposto é do período terciário e possui granulometria variada e SPT elevado (maior do que 20). Sobre ele se apoiam as pilhas de minério."

Figura 63 – Figura 8 do Relatório: Seção geotécnica típica.

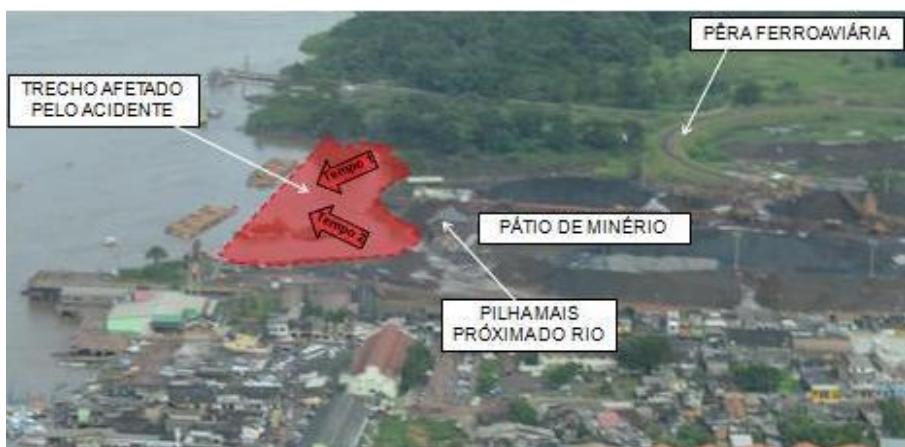
Figura 64 – Figura 9 do Relatório: Vista aérea do local após o acidente.

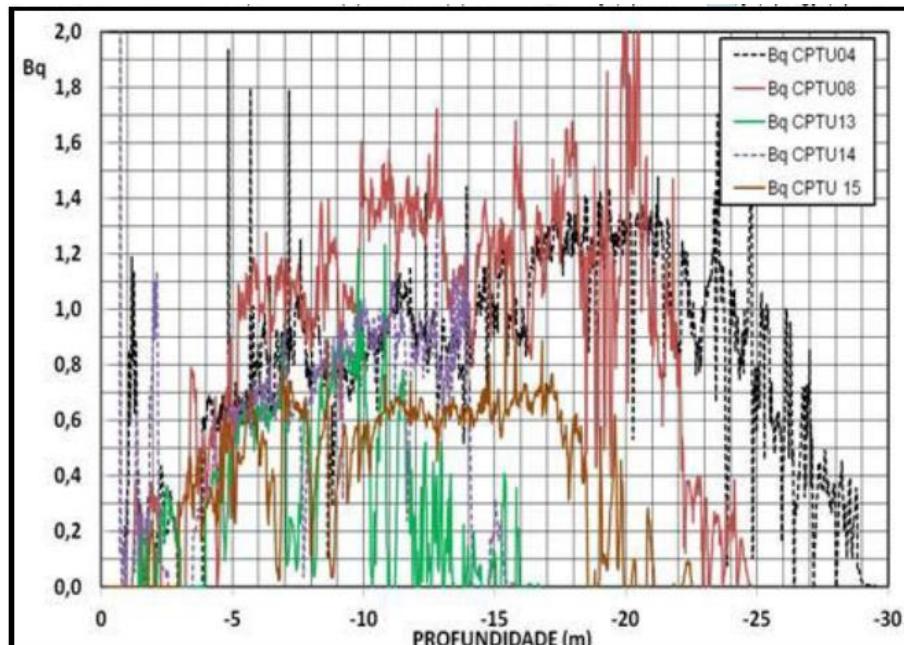
“Os valores de B_q e de S_u (obtidos com $Nkt=12$) de todas essas verticais de CPTu estão nas **figuras 13 e 14**. É de se destacar a grande variabilidade horizontal e vertical dos valores. A resistência não drenada das

passagens de solos sensíveis é em média igual 34 kPa (faixa entre 26 e 40 kPa). Destaca-se, nos resultados de piezocone, as diversas passagens com valores de B_q entre 1,0 e 1,4 ou mais. O enquadramento desses trechos segundo os sistemas consagrados de classificação, como mostrado nas **figuras 15 e 16**, indicam solos finos sensíveis (também denominados “sensitivos” ou “metaestáveis”).”

Figura 66 – Figura 13 do Relatório: Valores de B_q dos ensaios piezocone.

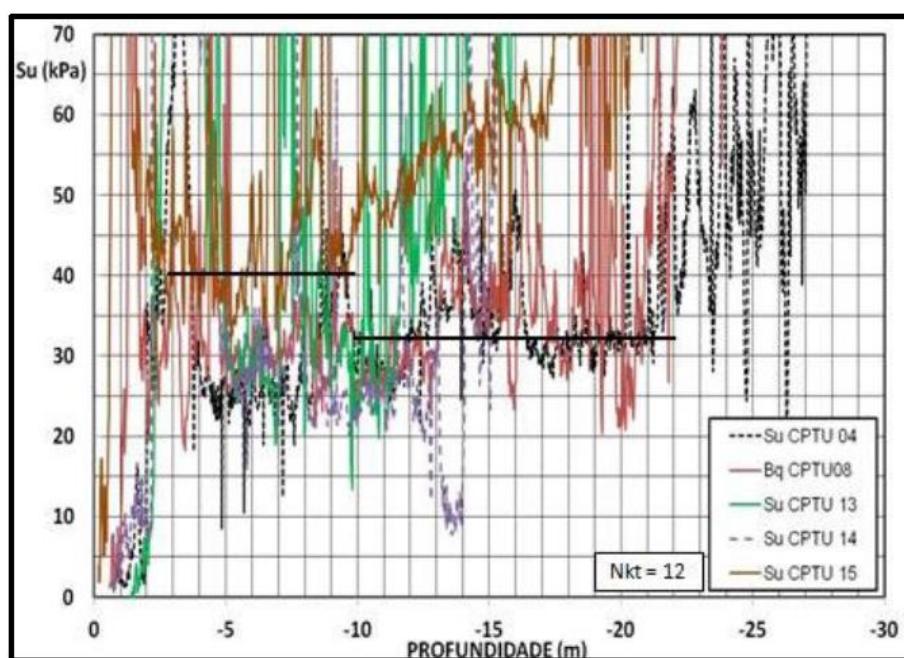
Figura 67 – Figura 14 do Relatório: Valores de S_u dos ensaios piezocone.

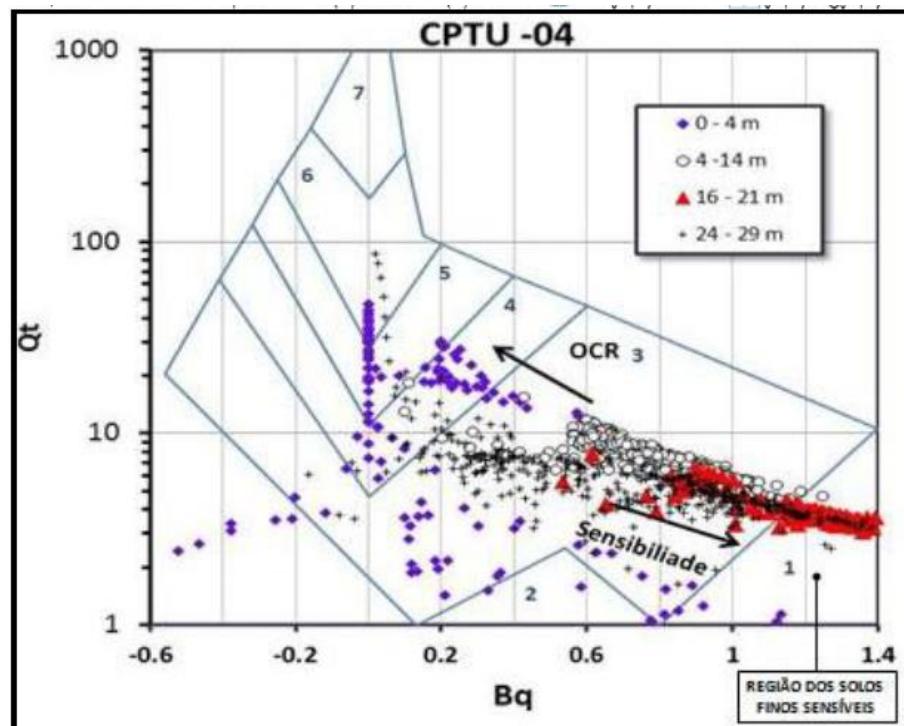
Figura 68 – Figura 15 do Relatório: Classificação dos pontos do piezocene SC4.

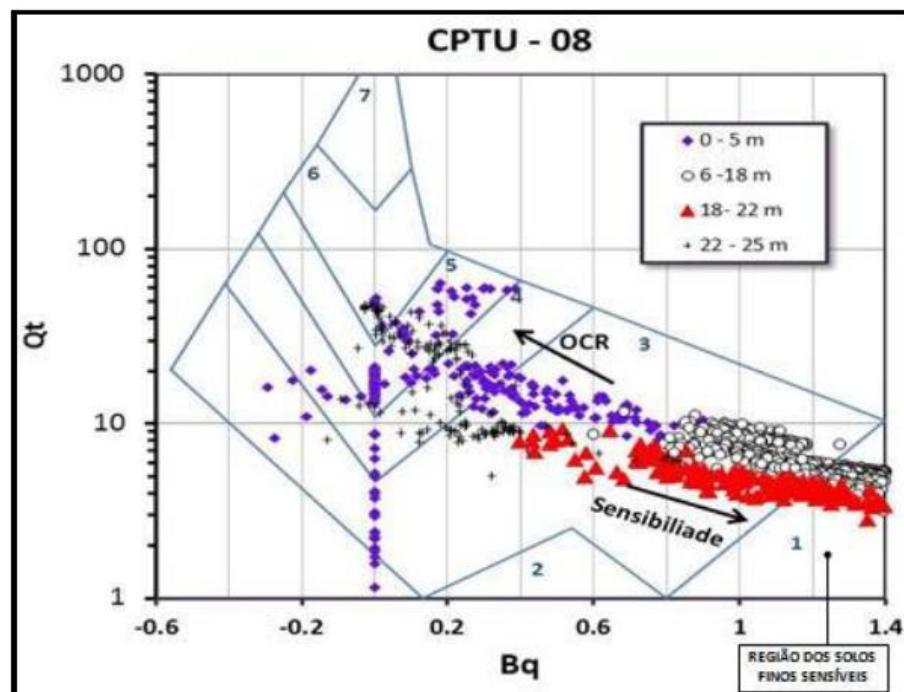
Figura 69 – Figura 16 do Relatório: Classificação dos pontos do piezocene SC8.

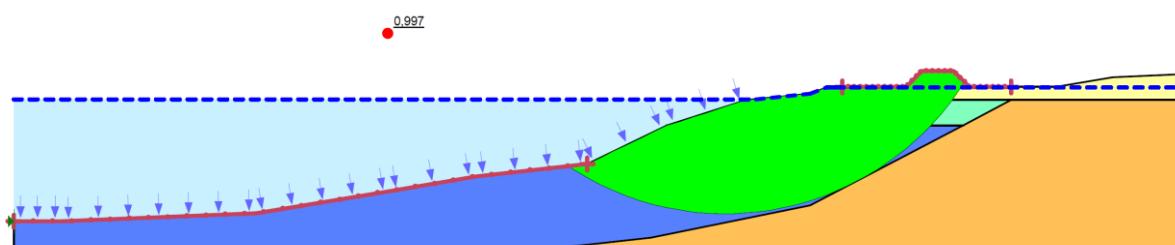
Figura 75

Realizou-se então uma análise onde se considera a presença de uma pilha de minério mais próxima ao talude. Verificou-se que a situação de ruptura (ou seja, fator de segurança igual ou inferior a 1.0) é atingida a partir da solicitação de 190 toneladas por metro linear de comprimento (partindo de uma pilha de 20 metros de largura e 5 metros de altura), cuja secção é totalmente compatível com os volumes informados pelos funcionários do segurado (pilhas de 15.000 a 65.000 toneladas), conforme figura abaixo.

- Demonstrou-se ainda que a colocação de uma pilha de maiores dimensões, como as identificadas no Laudo de Exame Pericial da Capitania dos Portos do Amapá, conduz a uma redução do coeficiente de segurança do talude para valores inferiores a 1, correspondentes a uma situação de rotura;

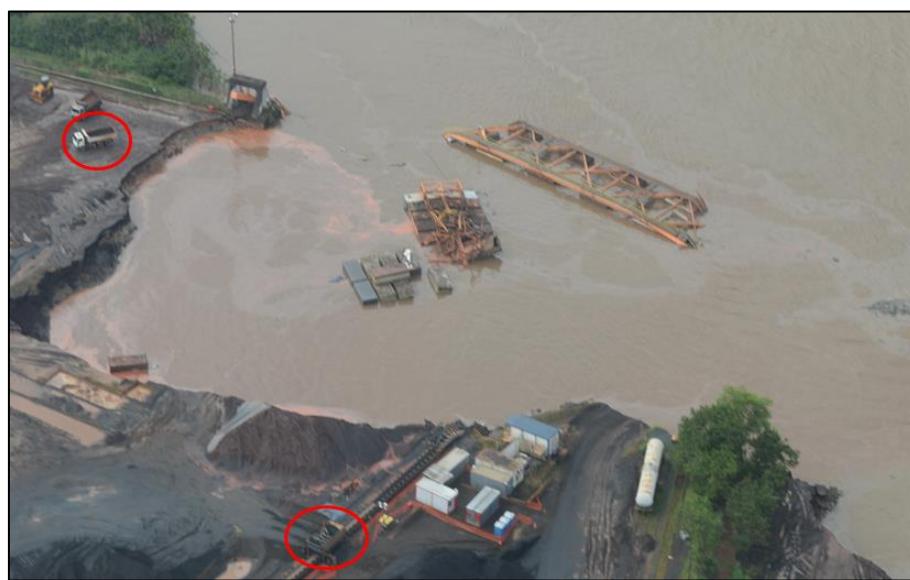
Figura 79 – A foto aérea apóis o deslizamento permite a comparação visual entre as dimensões dos caminhões utilizados e a moega. Com tamanho compatível, é possível utilizar uma pá mecânica de mesma capacidade, de modo a equilibrar as operações de carregamento.

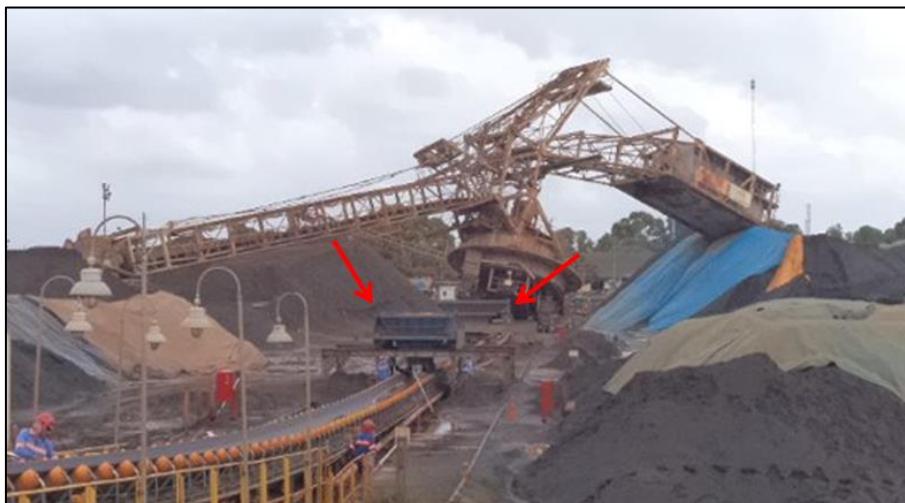
Ressaltamos ainda que a operação mais adequada, nesse caso, seria a realocação de produto e consequente disponibilização de parte dos pátios B ou C para estocagem do minério a ser embarcado, com o avanço da moega móvel (normalmente instalada entre a retomadora e a empilhadeira), conforme podemos observar na foto abaixo. Dessa forma, não haveria movimentação em área de risco.

Figura 85 – Foto de fevereiro de 2013, mostrando duas moegas instaladas após a retomadora.

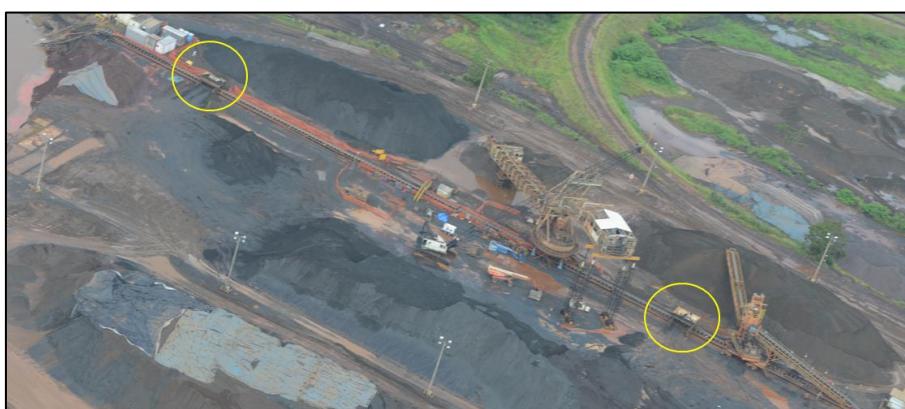
Figura 86 – A foto do acidente mostra o posicionamento das duas moegas no momento do acidente mas em posição diferente da foto de fevereiro de 2013.

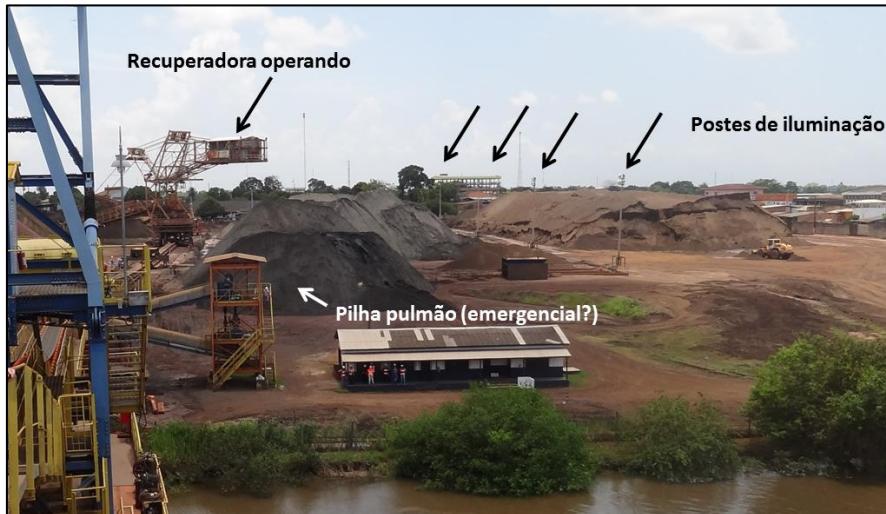
A foto abaixo comprova a existência da pilha do lado leste em condição operacional em Dezembro/2012, antes da avaria ocorrida na recuperadora, em Janeiro/2013:

Figura 87 – Foto tirada em Dezembro/2012, cedida pelo Ex-Deputado Antônio Feijão.

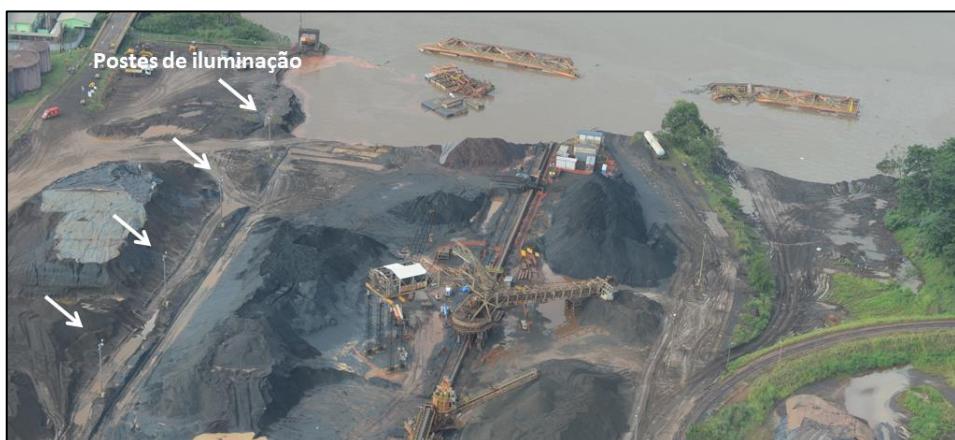
Figura 88 – Foto aérea com as referências (postes de iluminação e caixas de decantação) após o deslizamento.

Levando em consideração as caixas de decantação e os postes de iluminação como referência, é possível comprovar que a pilha do lado leste, entre o pátio e o laboratório, já encontrava-se avançada em Dezembro/2012, antes da avaria da retomadora de caçambas.
