ESTUDO TÉCNICO

sobre Pneus de Motocicletas

Diretoria de Avaliação da Conformidade (Dconf)

Agosto – 2019

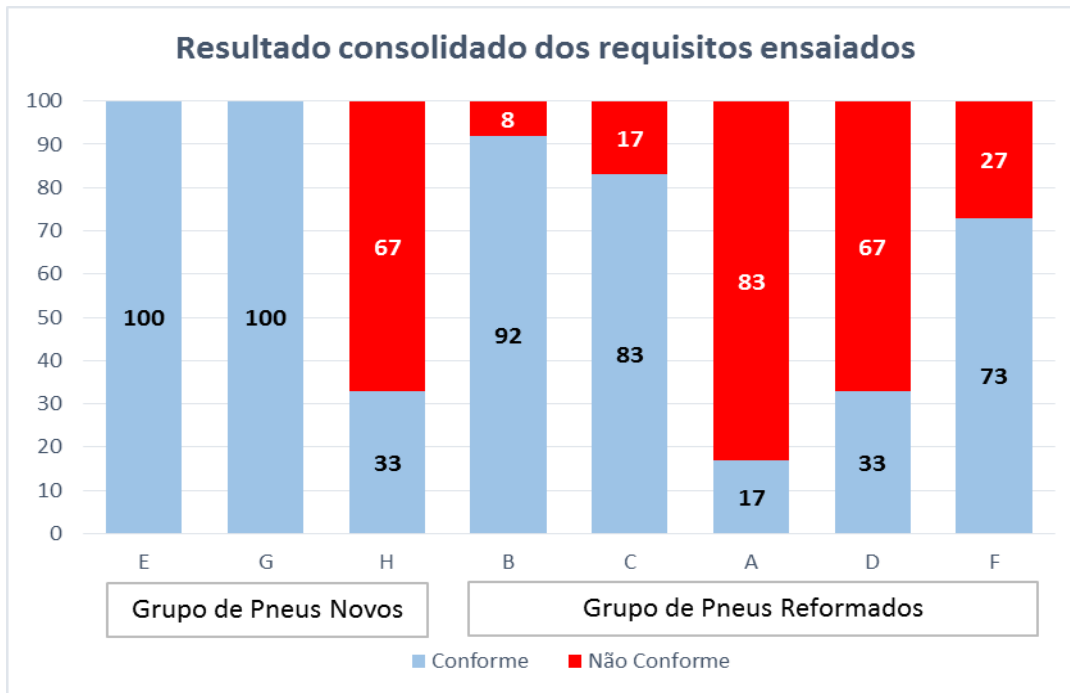
Gráfico 1: Ensaio Dimensional: Resultado consolidado por marcas e grupo de pneus

O gráfico 1 demonstra os resultados percentuais consolidados de conformidades e não conformidades por cada marca avaliadas no ensaio dimensional. Sendo as marcas E, G e H de pneus novos e as marcas A, B, C, D e F de pneus reformados.

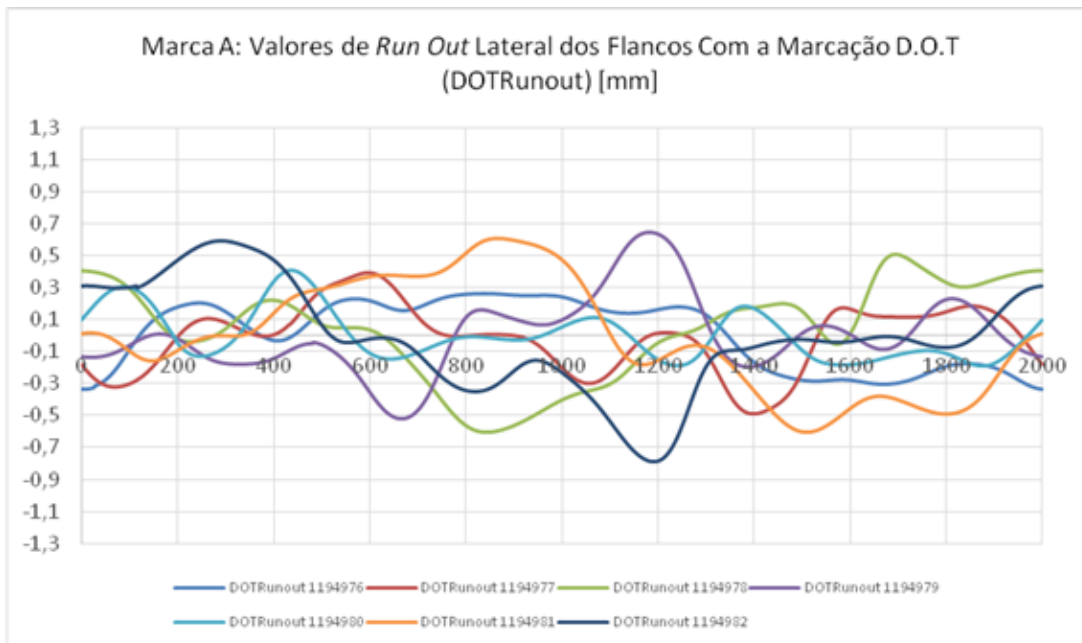
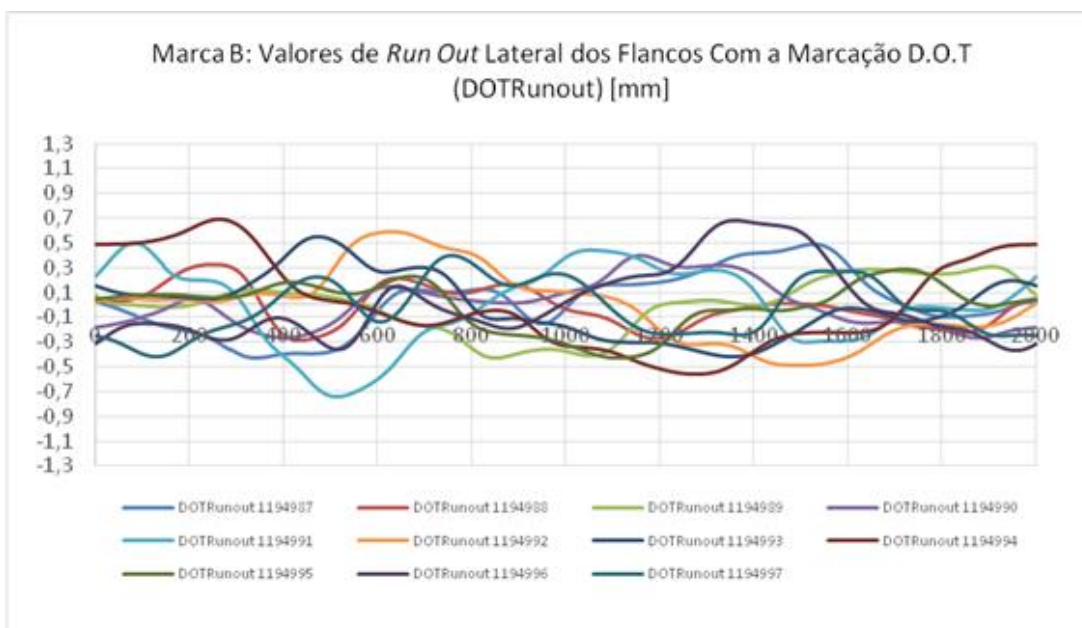
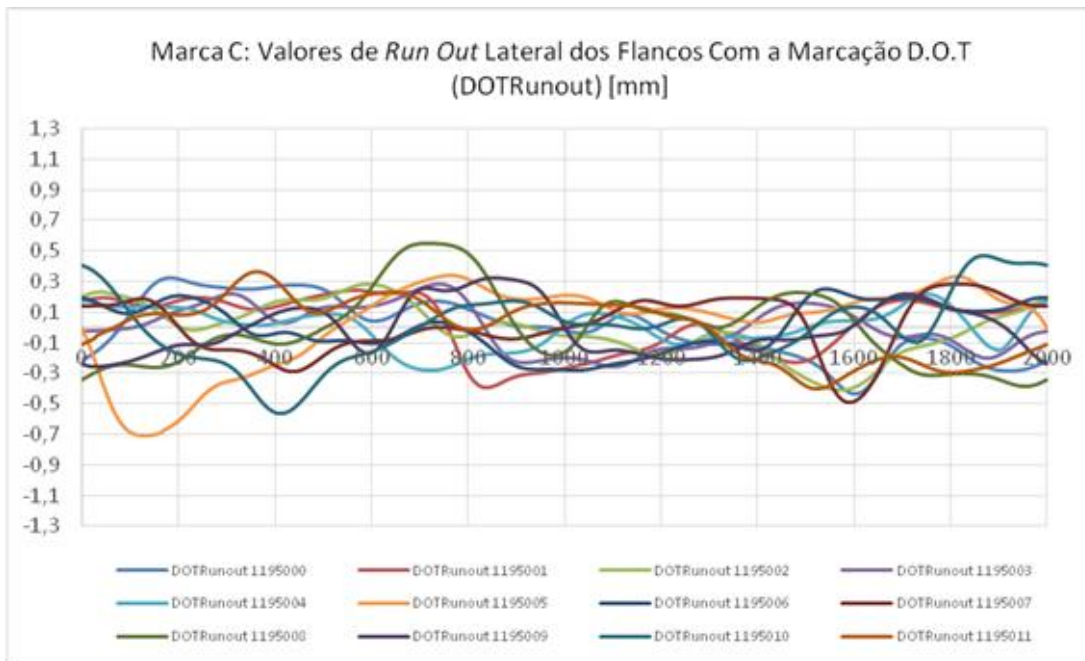
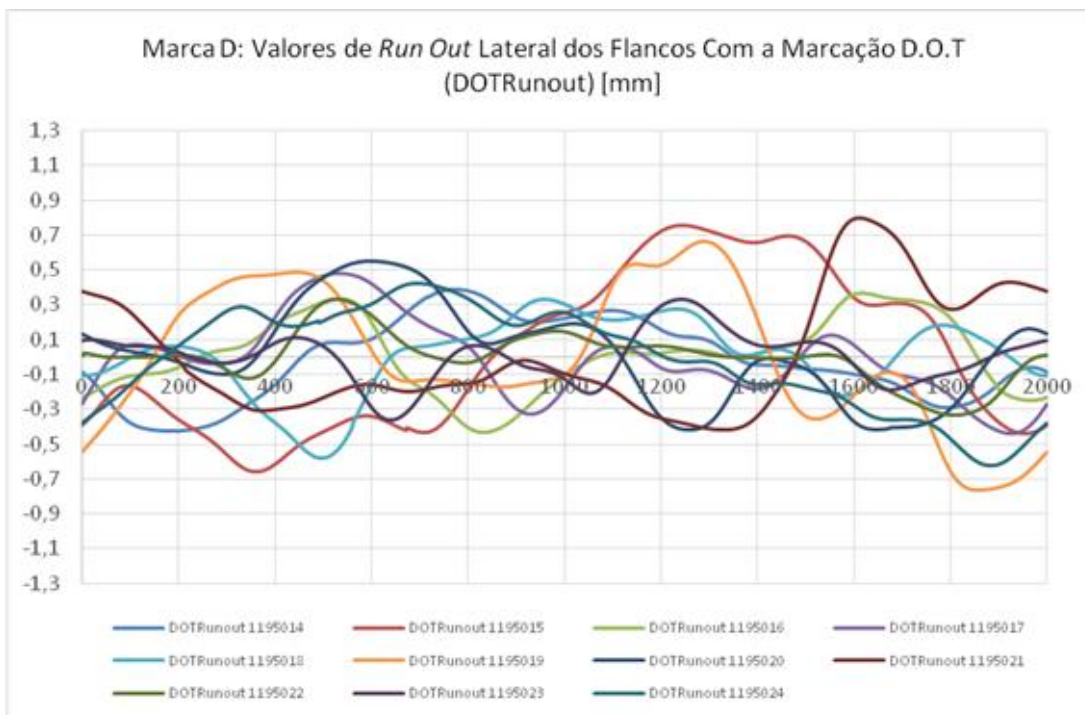
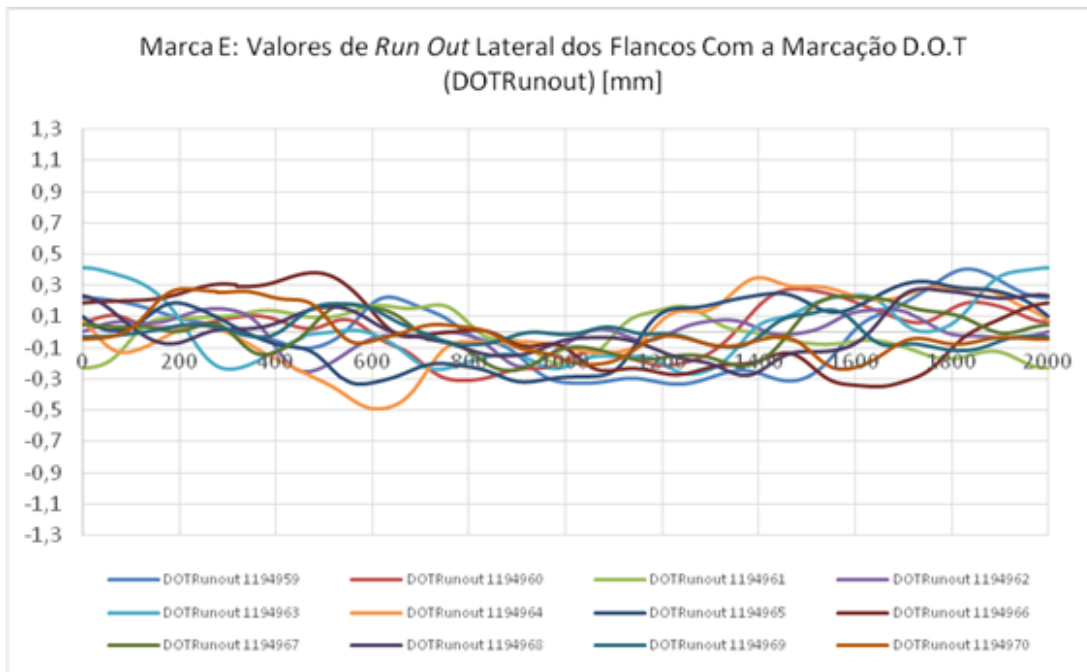
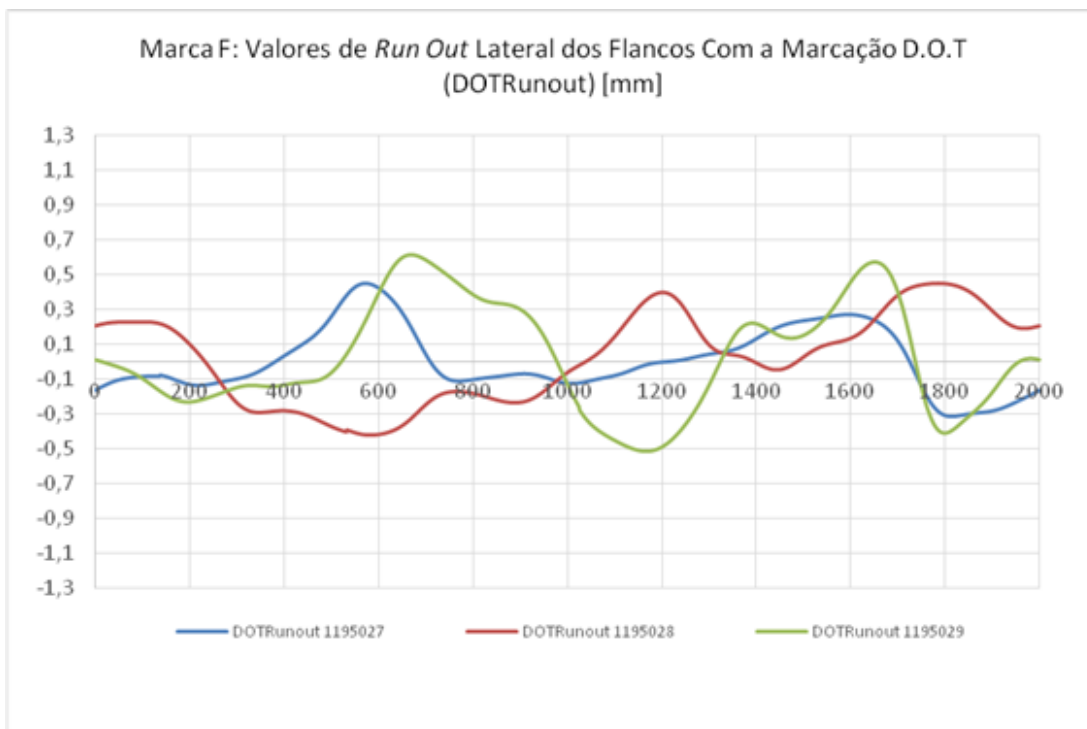
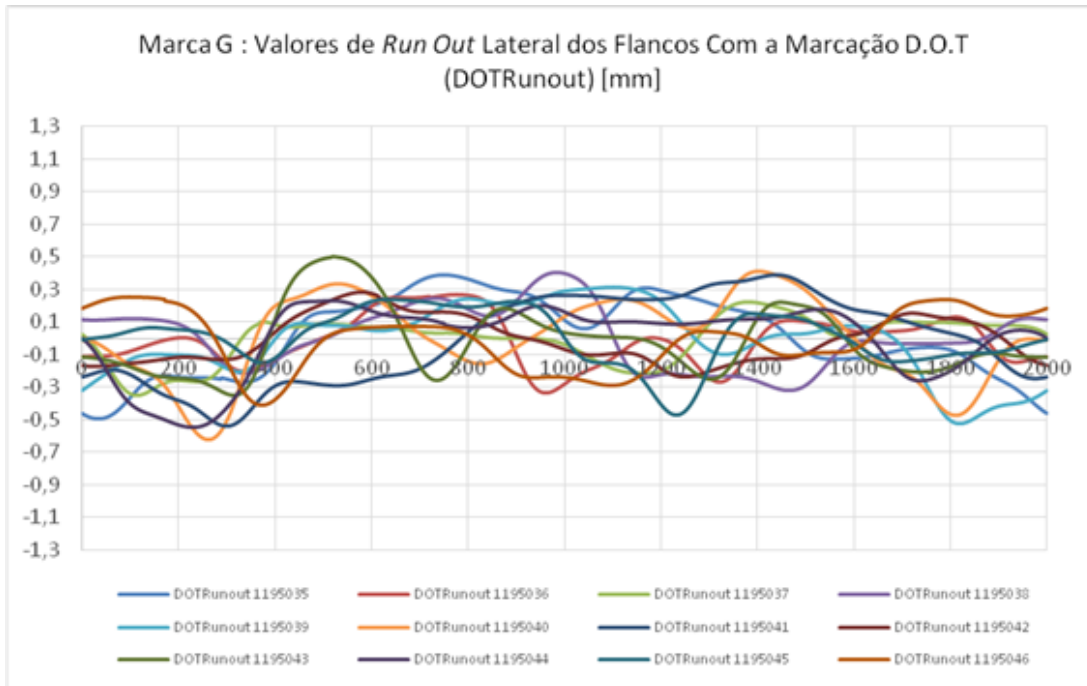
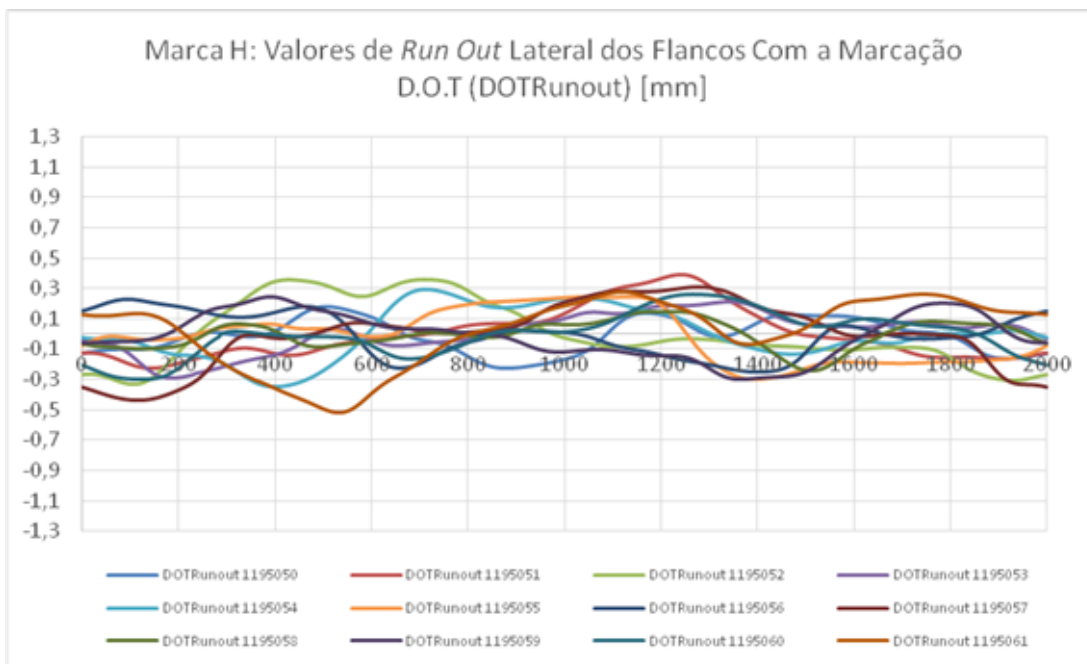
Gráfico 2: *Run Out* lateral do flanco com a marcação DOT, para cada marca (A a H), em mm.

A partir dos dados obtidos e apresentados nos gráficos acima, é fácil evidenciar que as marcas E e H, pertencentes ao grupo de pneus novos, apresentam os valores mais homogêneos e que marcas as marcas A, B, D e F, pertencentes ao grupo de pneus reformados, apresentaram maior heterogeneidade para o parâmetro DOTRunout.

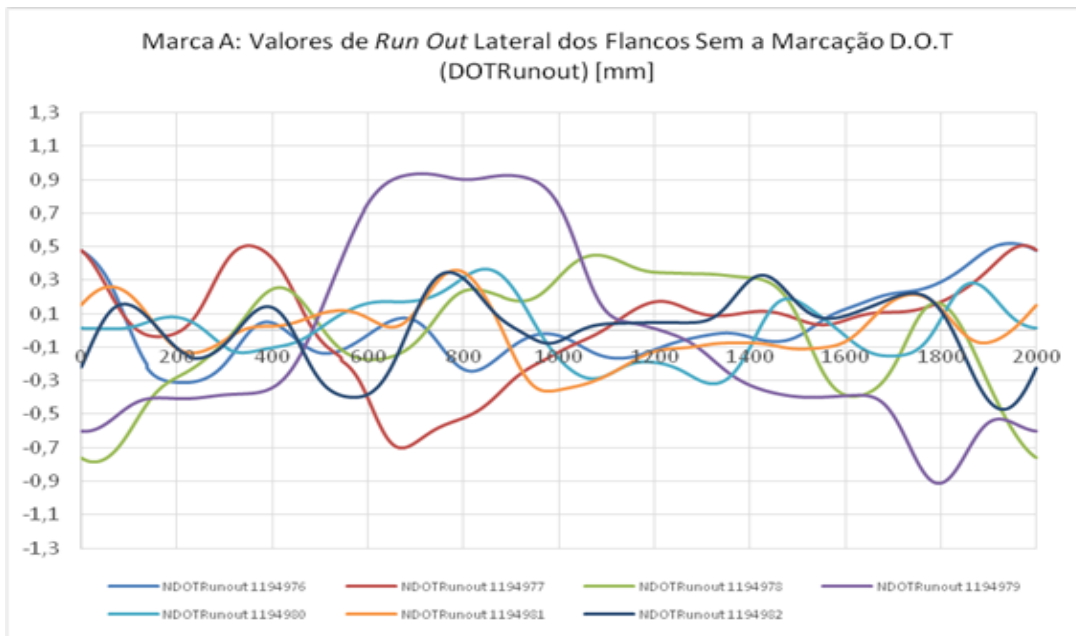
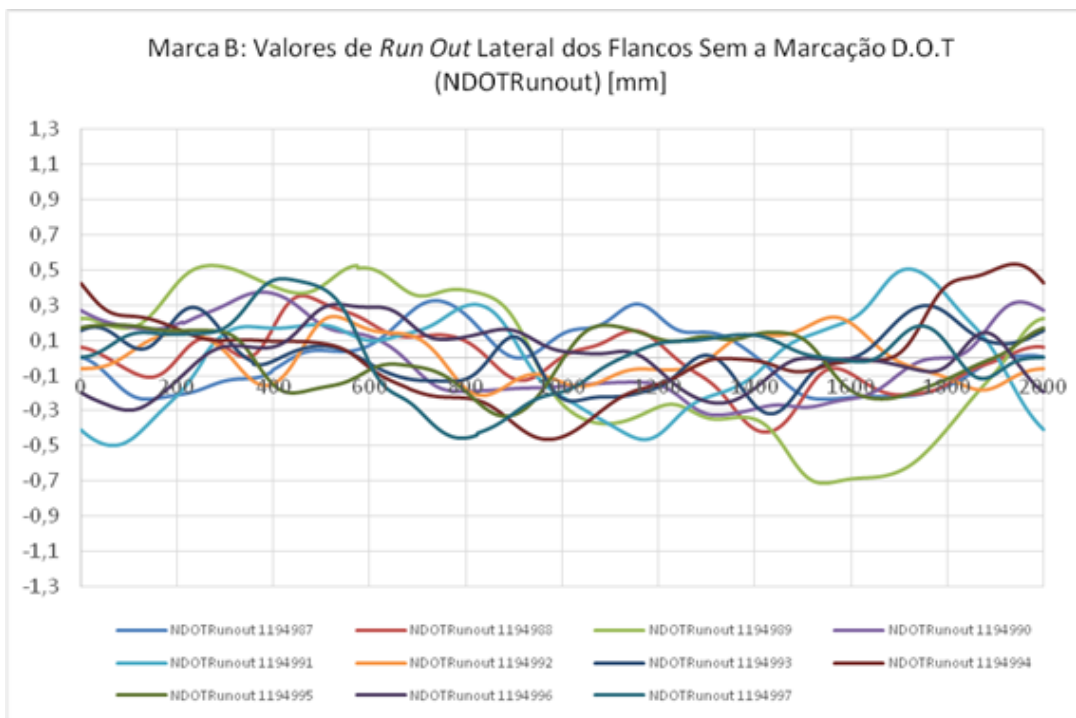
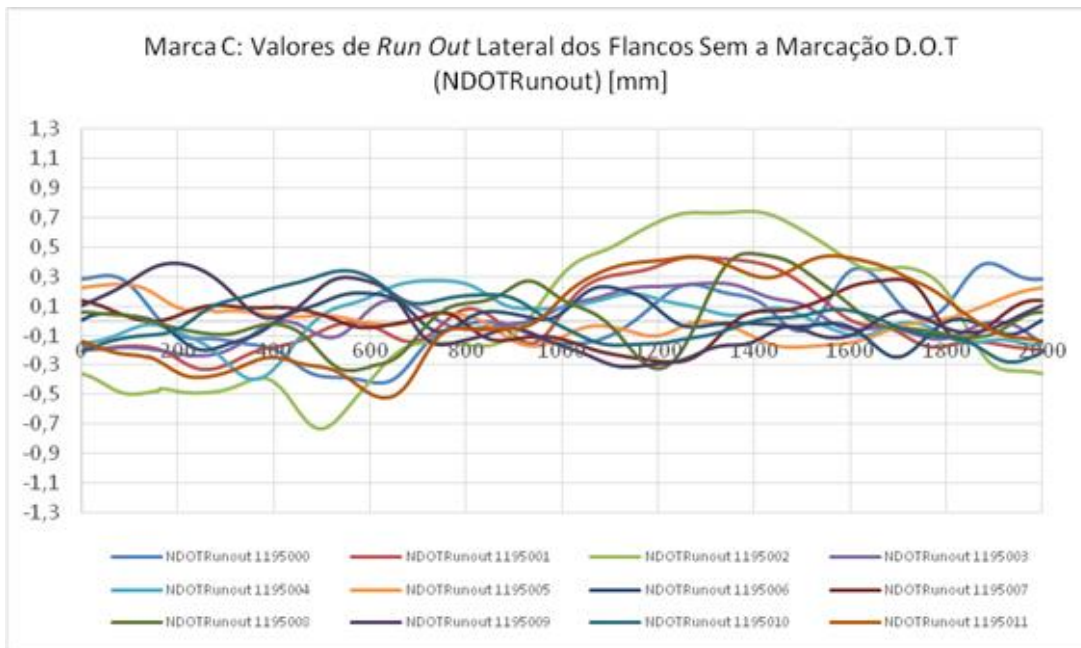
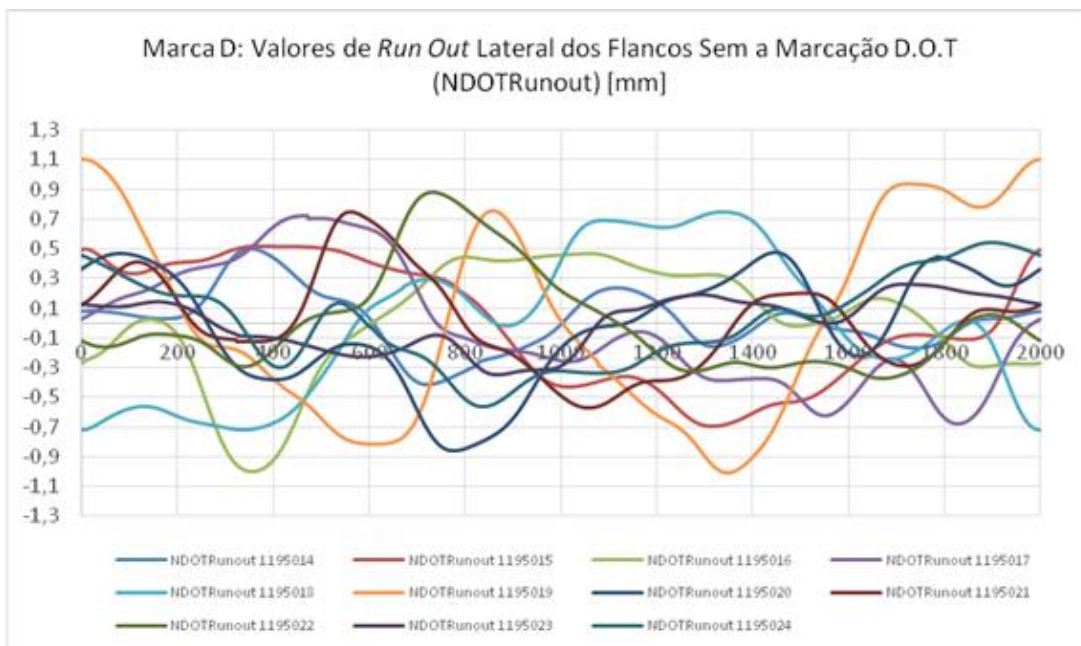
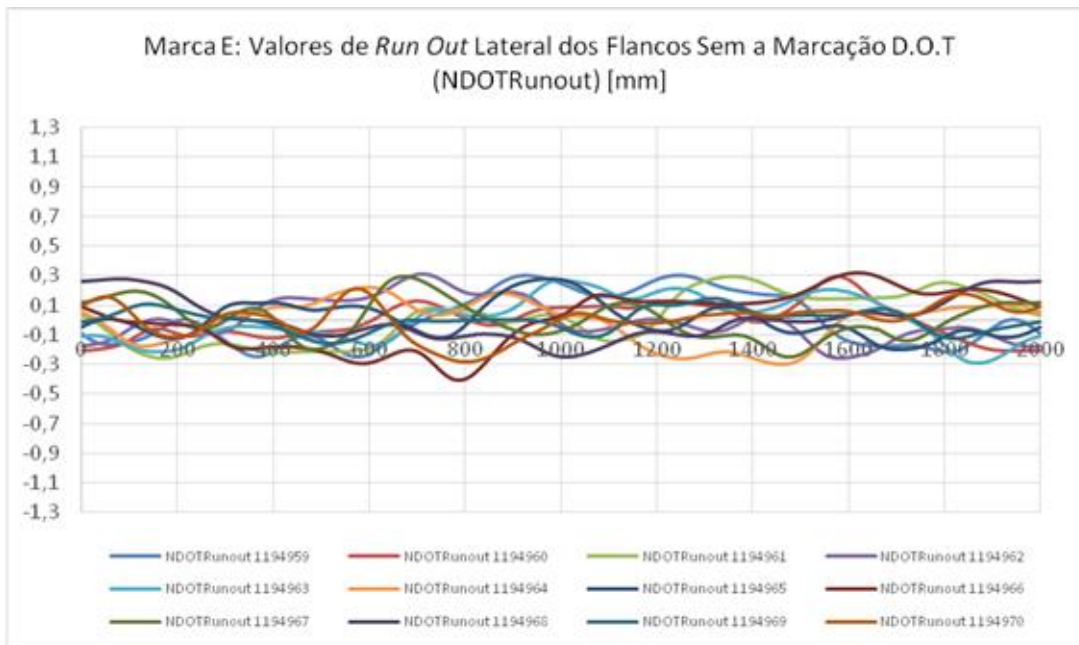
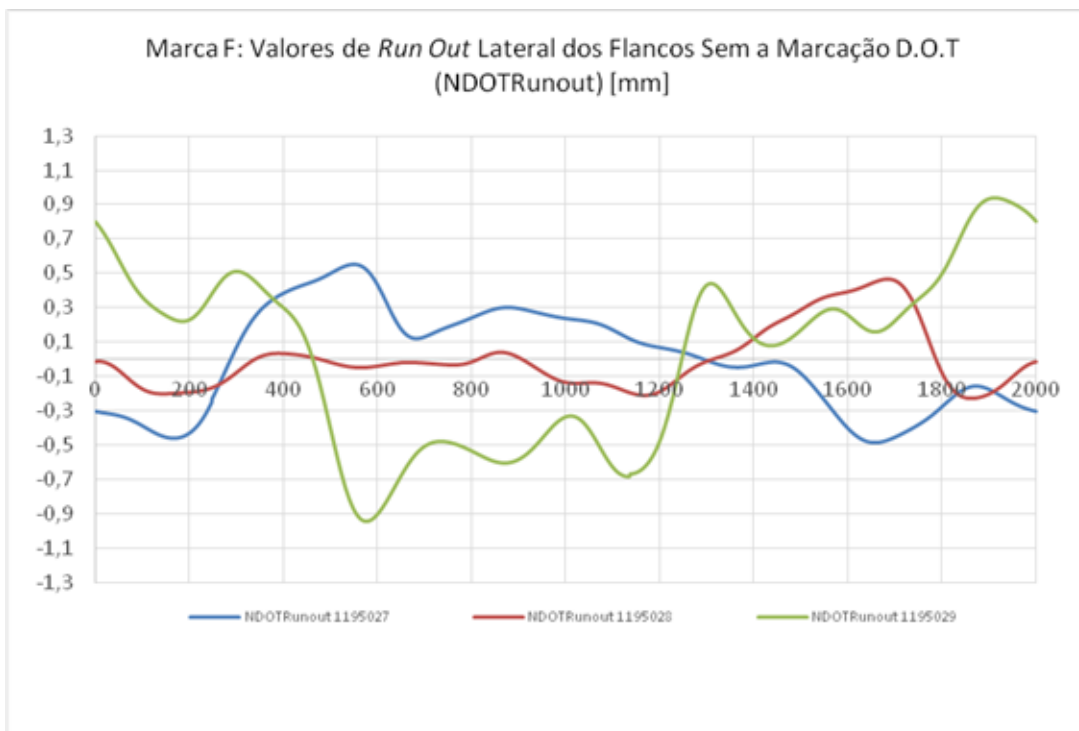
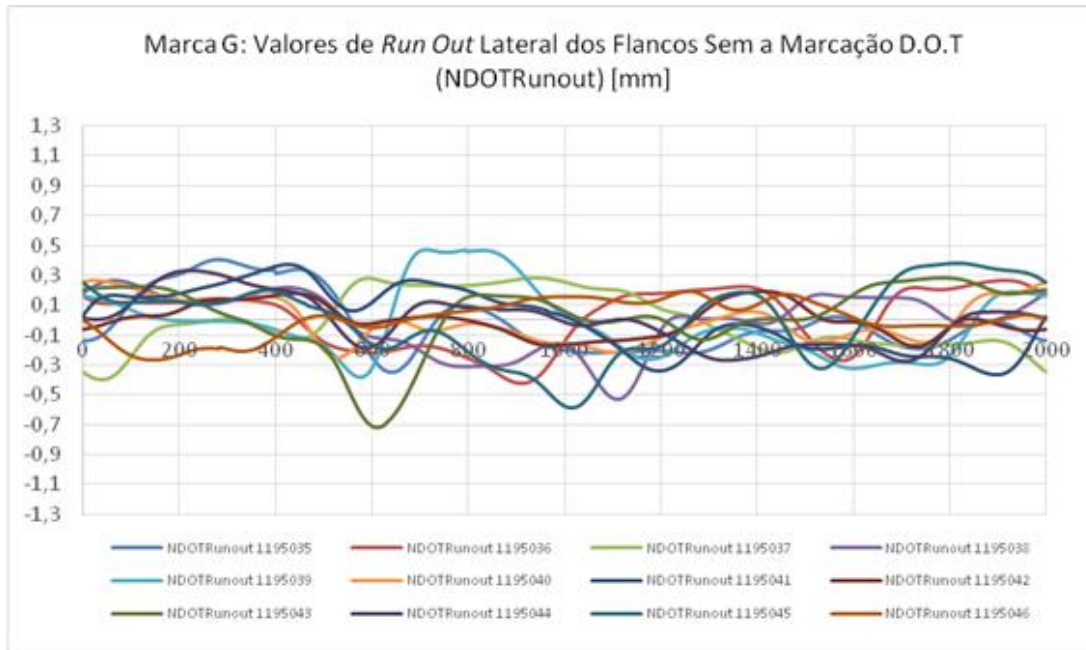
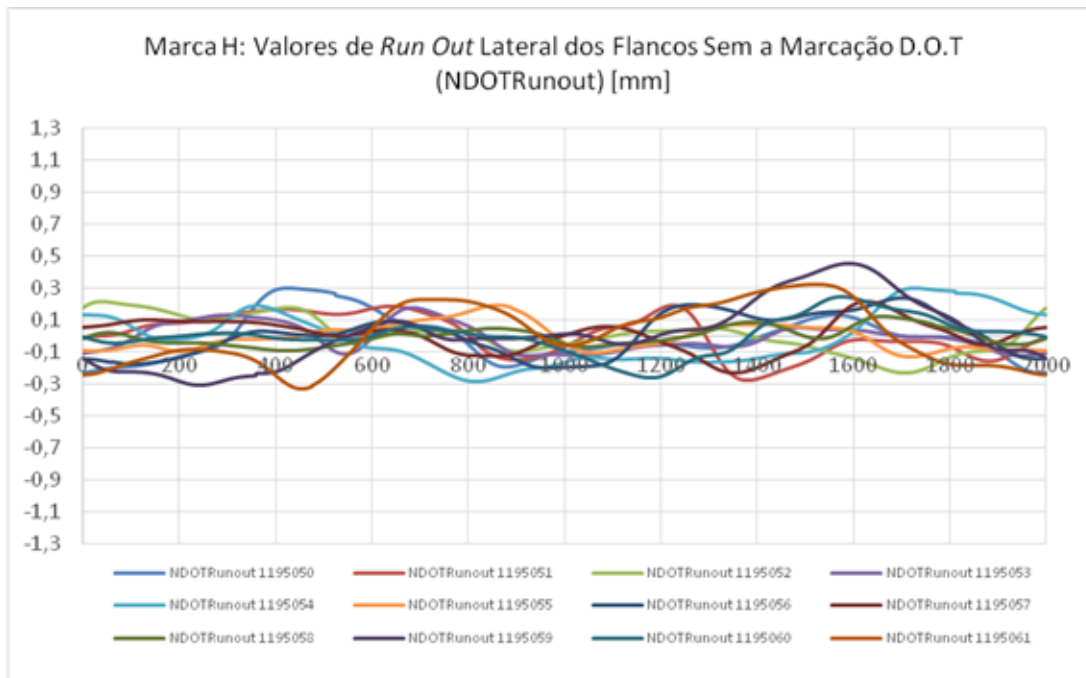
Gráfico 3: Run Out lateral do flanco sem a marcação DOT, para cada marca (A a H), em mm.

Novamente, a partir dos dados obtidos e apresentados nos gráficos acima, é fácil evidenciar que as marcas E e H, pertencentes ao grupo de pneus novos, apresentam os valores mais homogêneos e que marcas as marcas A, B, D e F, pertencentes ao grupo de pneus reformados, apresentaram maior heterogeneidade para o parâmetro NDOTRunout.

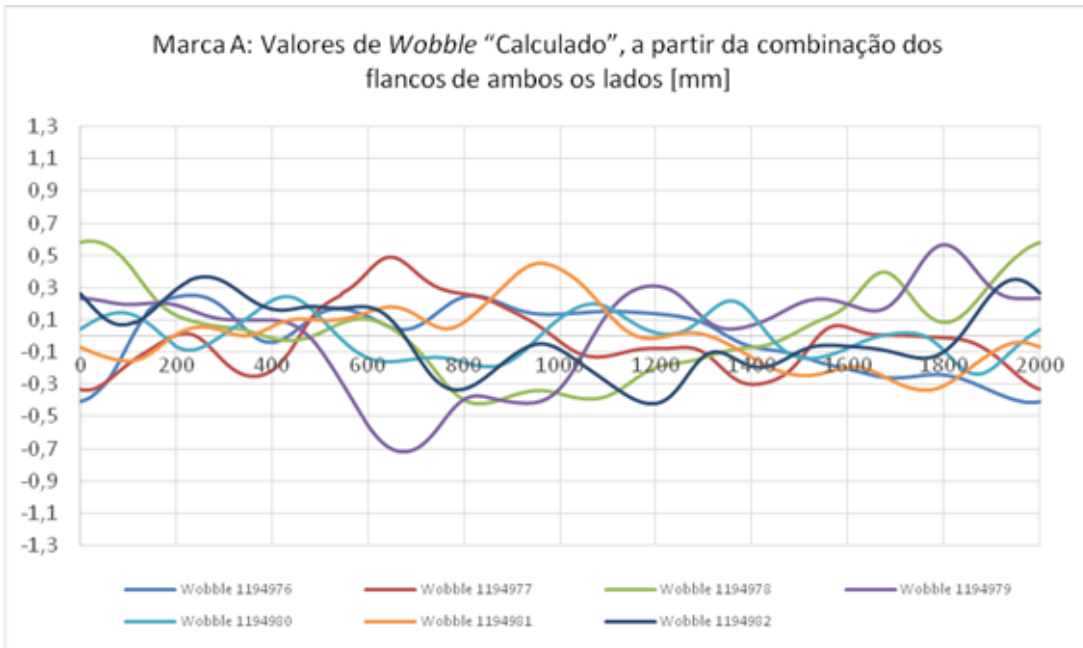
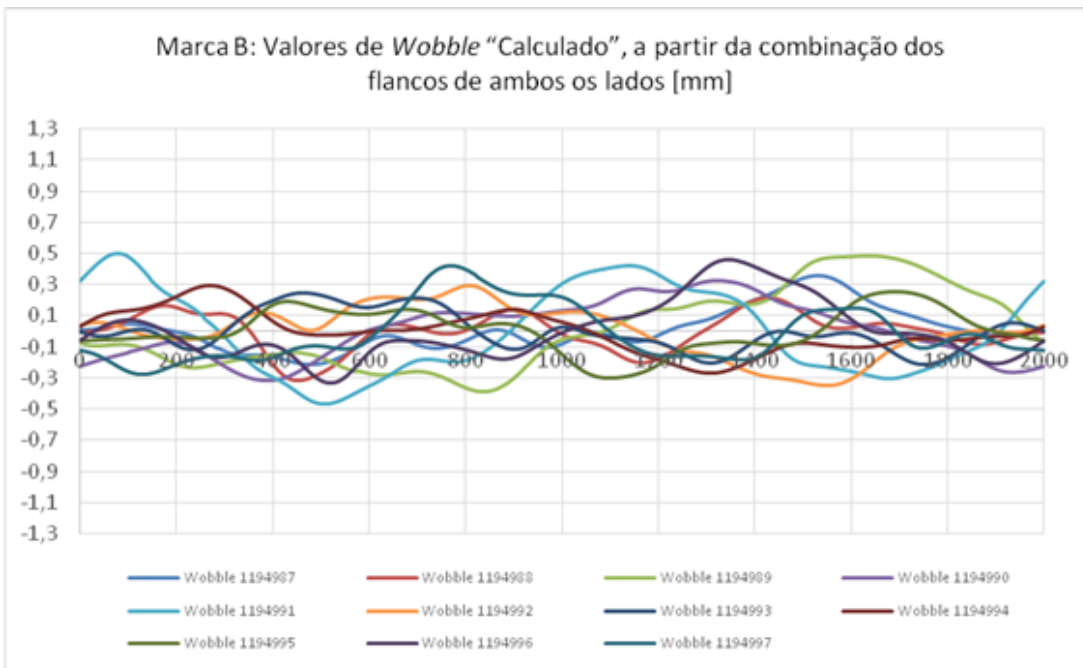
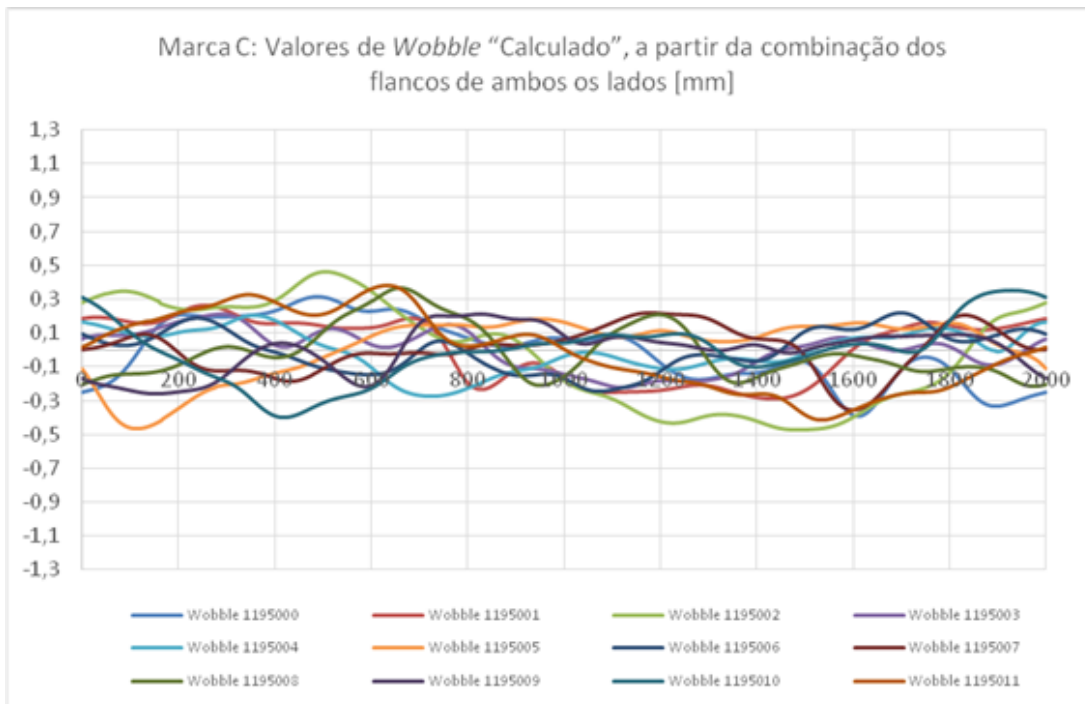
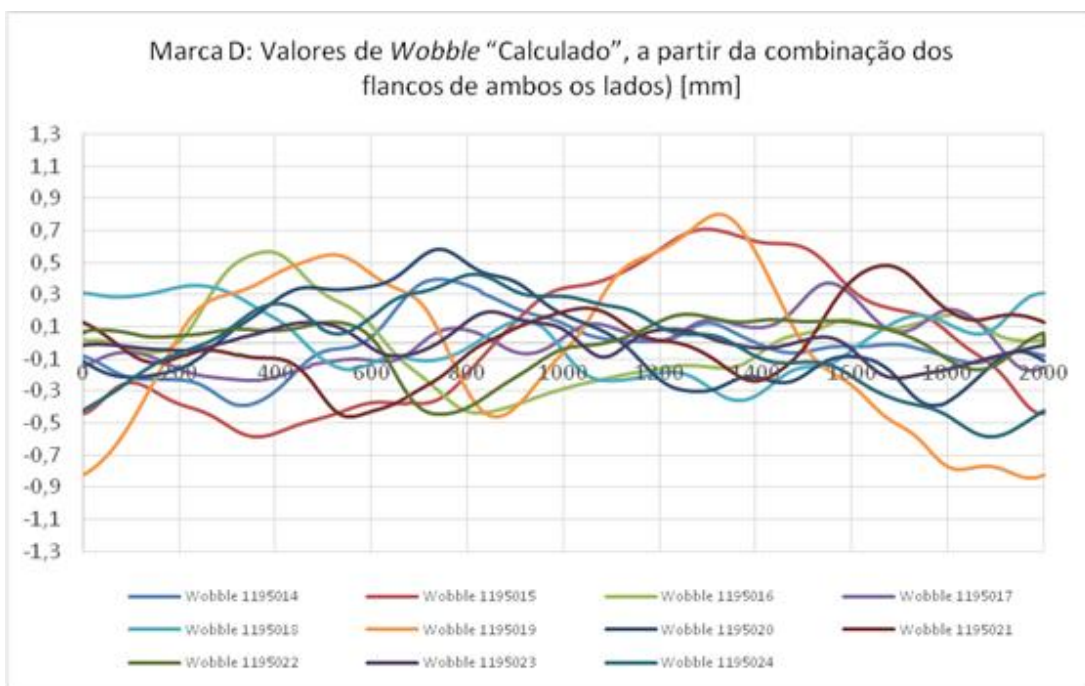
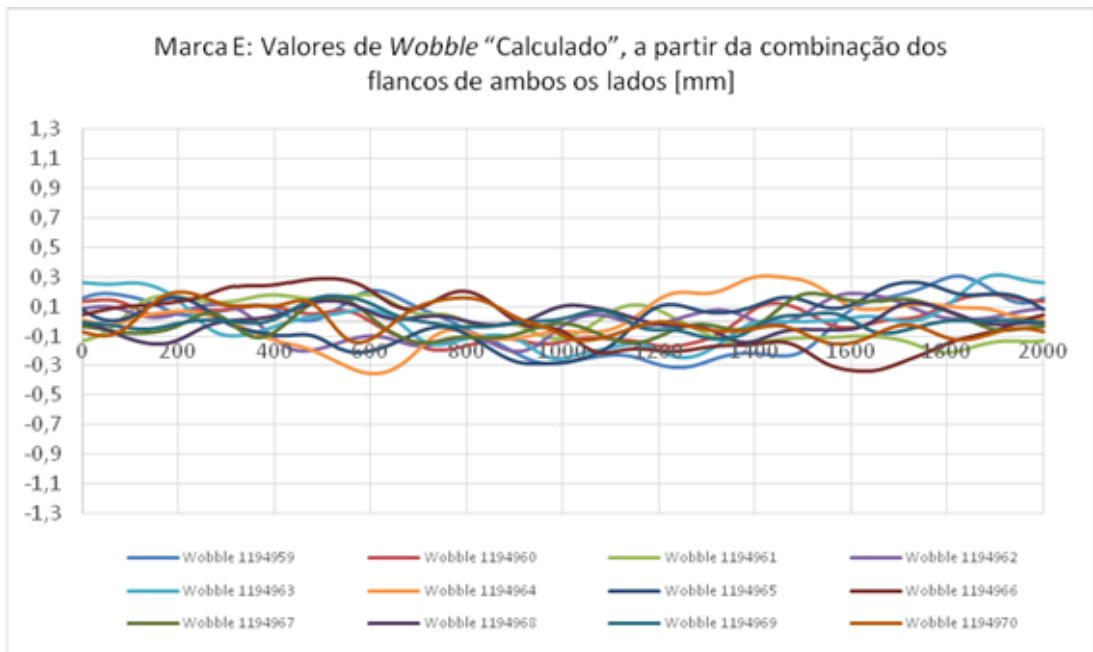
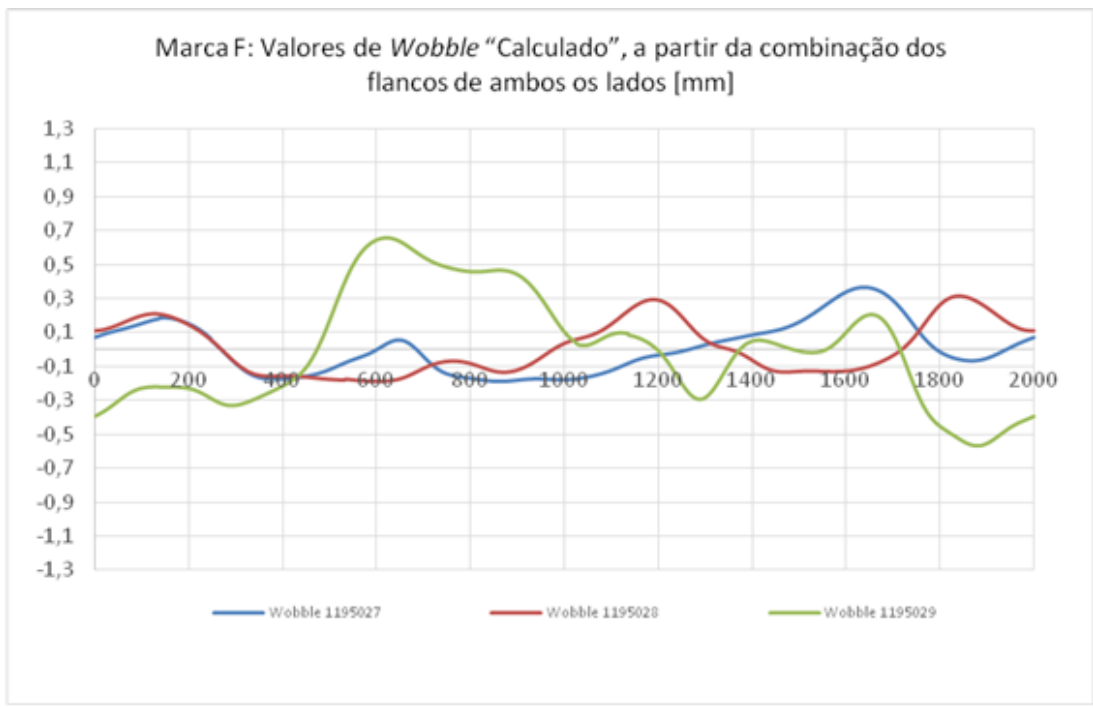
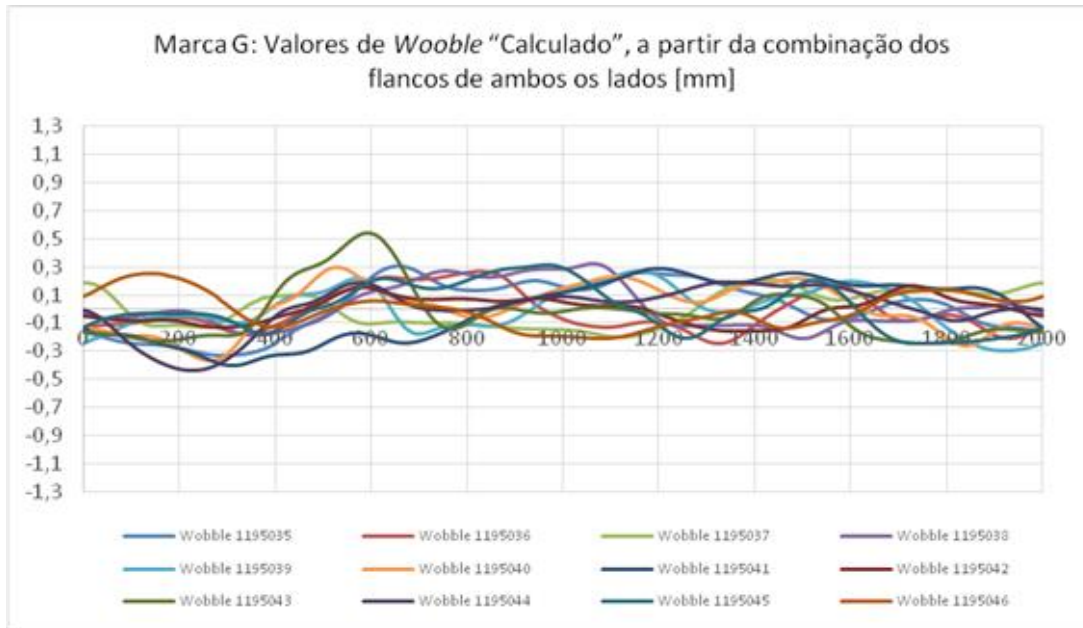
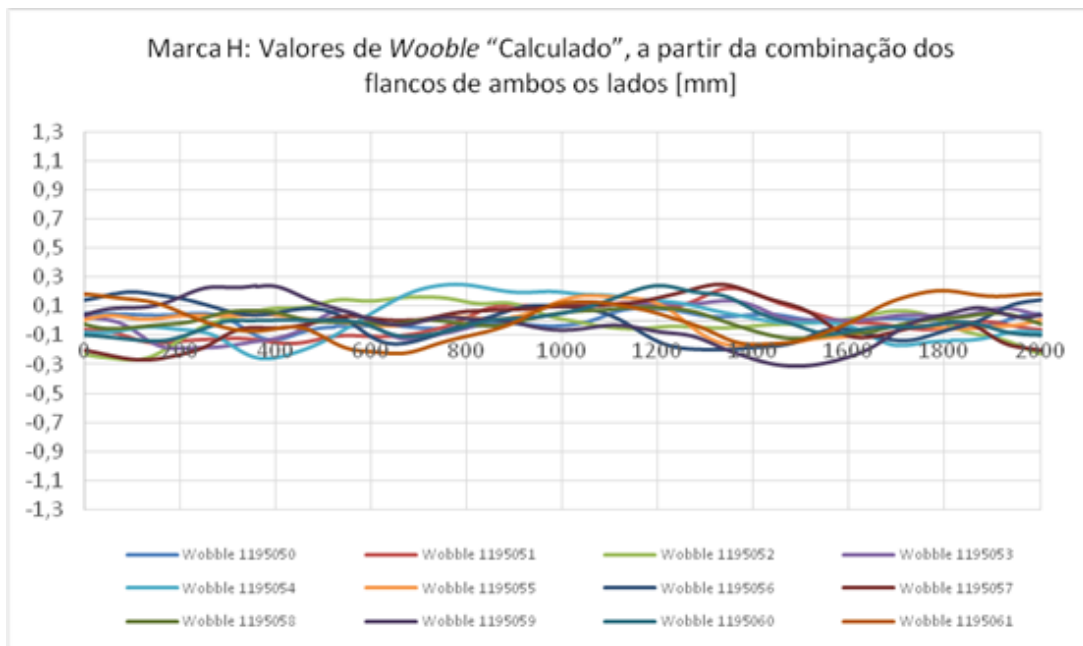
Gráfico 4: valores de *Wobble* Calculados das marcas (A a H), em mm.

Novamente, a partir dos dados obtidos e apresentados nos gráficos acima, é fácil evidenciar que as marcas E e H, pertencentes ao grupo de pneus novos, apresentam os valores mais homogêneos e que marcas as marcas A, B, D e F, pertencentes ao grupo de pneus reformados, apresentaram maior heterogeneidade para o parâmetro *Wobble*, resultando em amostras que possuem geometrias mais próximas do plano perpendicular ao eixo de rotação que contém o pneu.

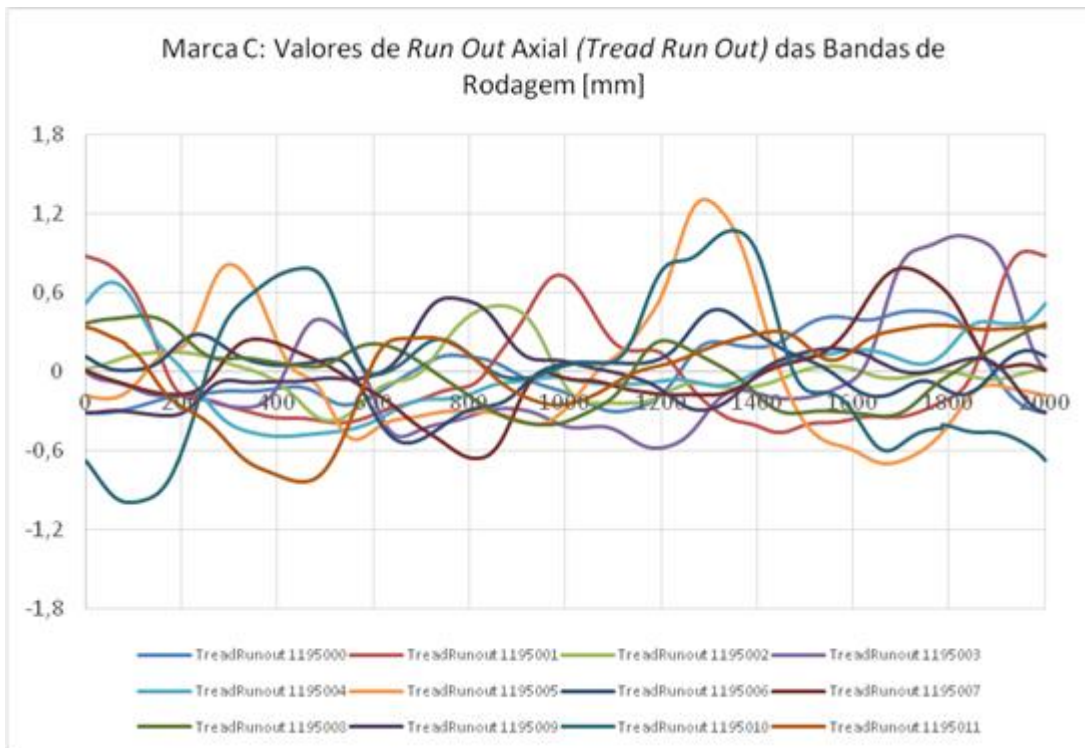
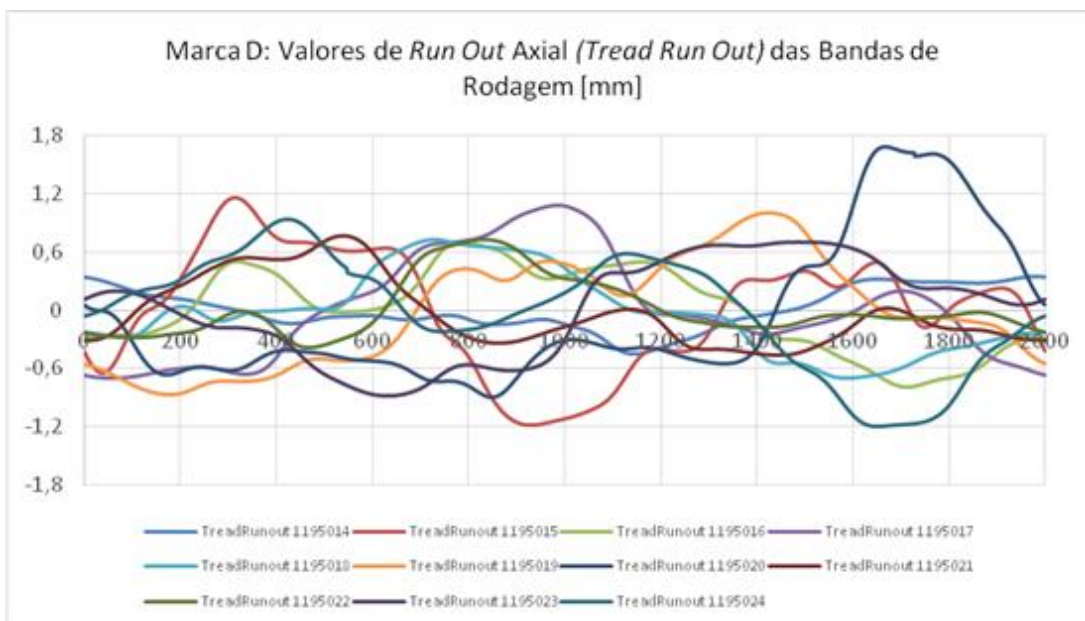
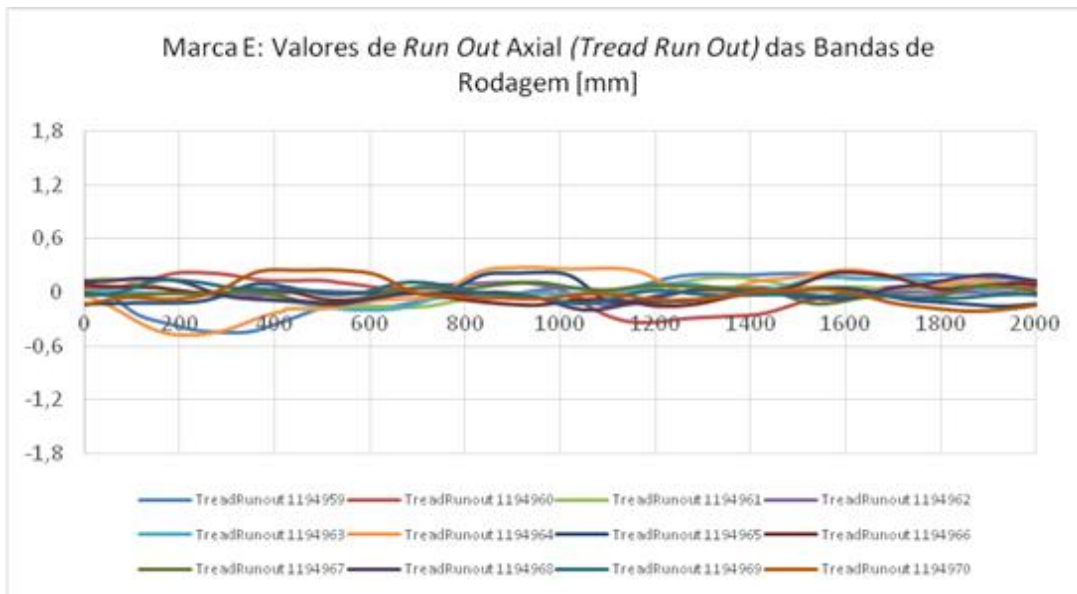
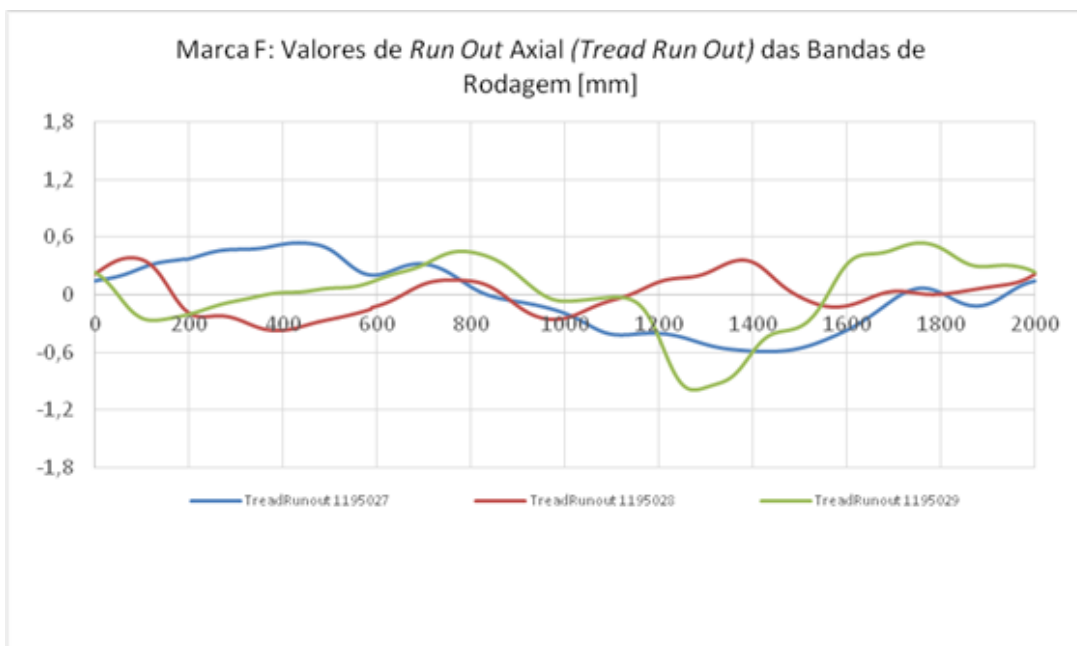
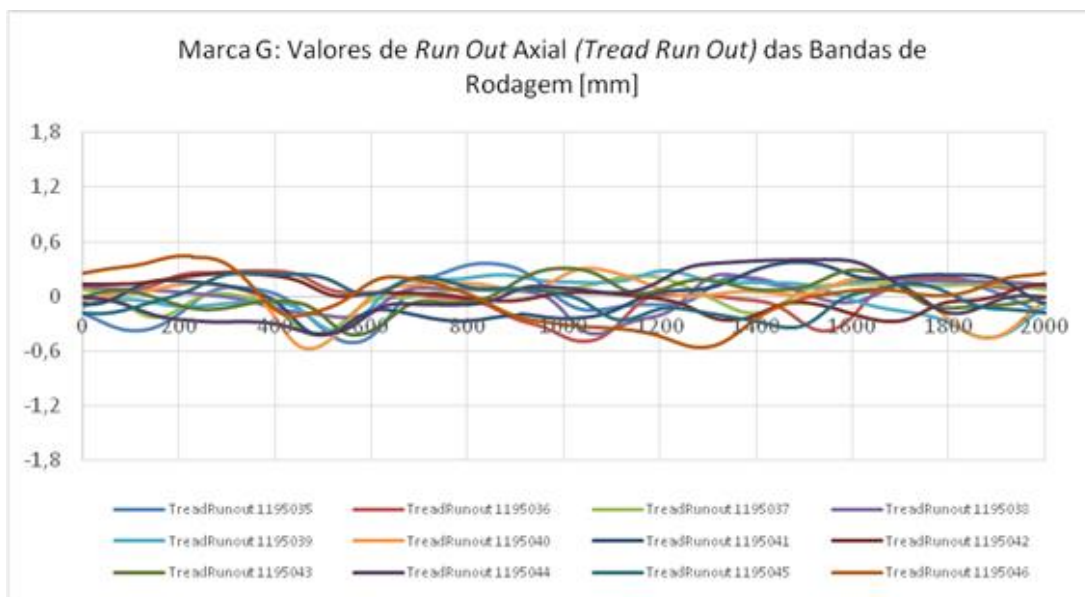
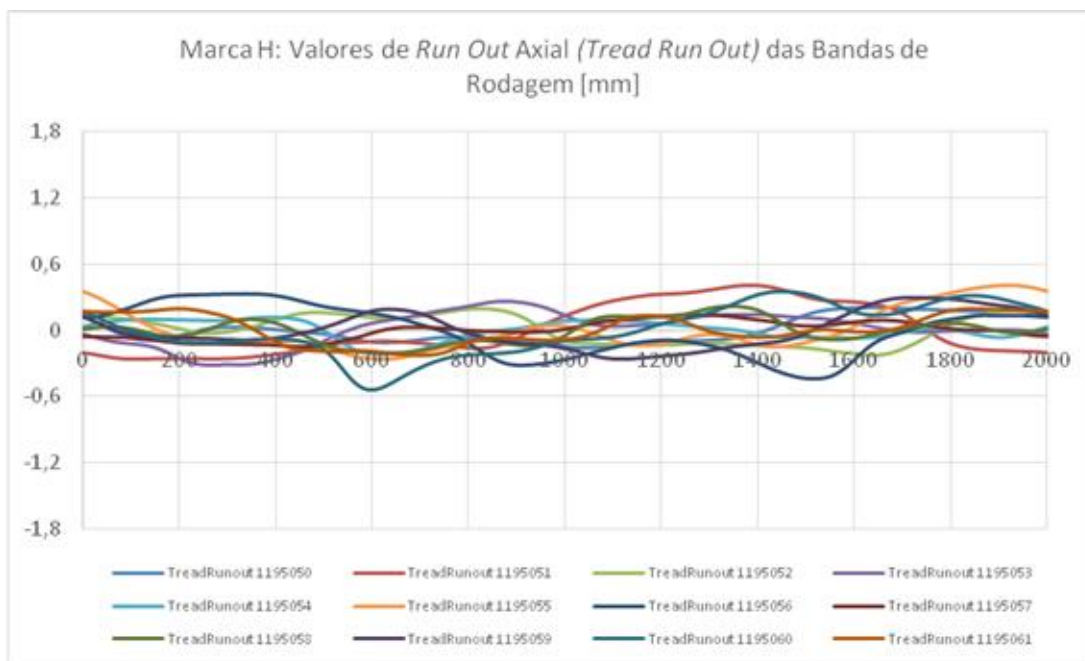
Gráfico 5: Valores obtidos de *Run Out Axial (Tread Run Out)* em 2.000 pontos da banda de rodagem, de todas as amostras não rejeitadas, para cada marca (A a H), em mm.

Analisando o comportamento das curvas dos gráficos acima, é bastante nítido e perceptível que as amostras das marcas E, G e H de pneus novos, por apresentarem menor amplitude e frequência de oscilação mais homogênea, resultam em amostras de pneus que estão mais próximos de uma circunferência perfeita.
