ESTUDO TÉCNICO

sobre Pneus de Motocicletas

Diretoria de Avaliação da Conformidade (Dconf)

Agosto – 2019

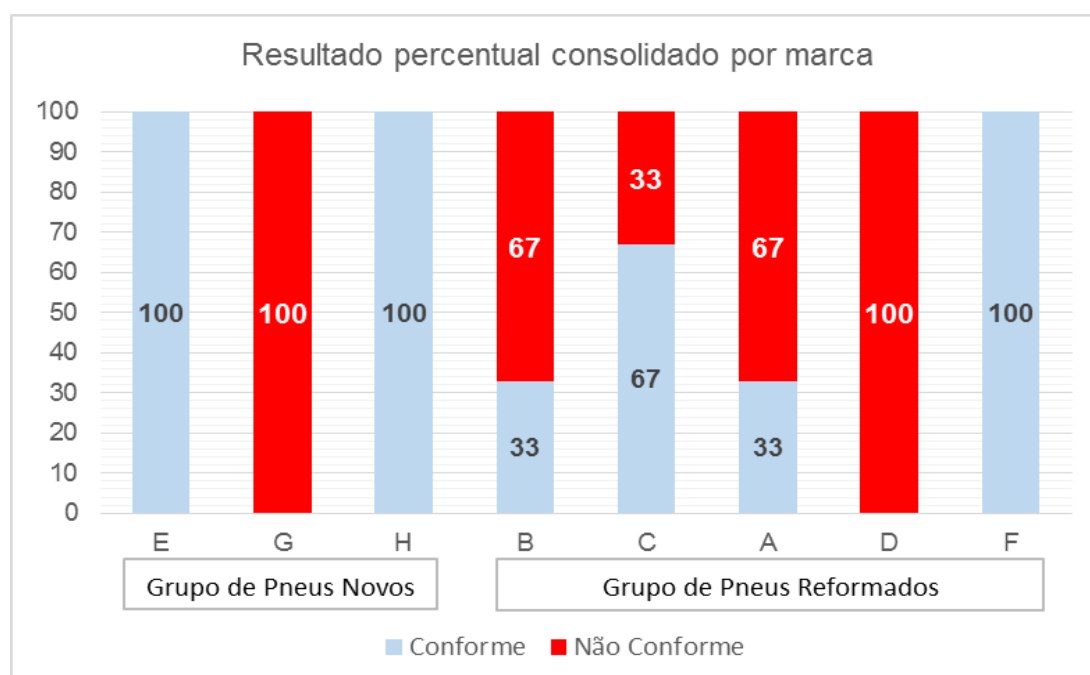
Gráfico 7: Percentual de aceitação no ensaio de perfuração (*Plunger*), por marca.

No resultado para o grupo de pneus novos das marcas E e H, ambas atenderam o critério de aceitação em 100% de suas amostras. Contudo, as três amostras da marca G, também pertencente a este grupo, não atenderam o critério de aceitação, pois os valores obtidos ficaram abaixo do limite estabelecido. Mesmo possuindo as marcações do índice de carga “57” e o tipo da estrutura da carcaça reforçada, estas apresentaram os valores médios de energia à penetração que correspondem aos valores de pneus com estrutura do tipo não reforçada.

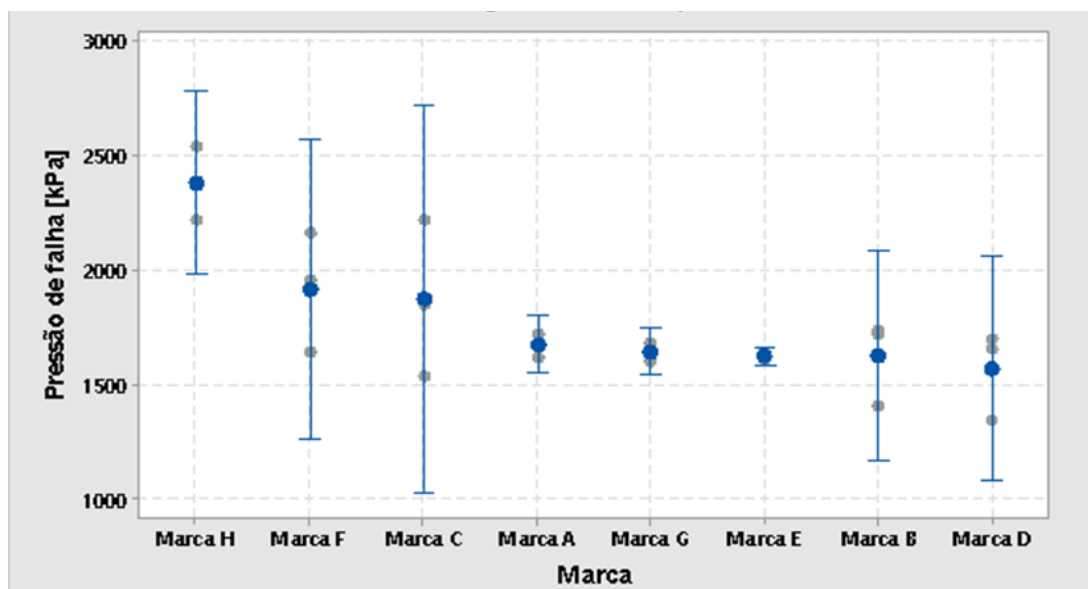
Gráfico 8 – Valores individuais, médias e intervalos de abrangência de 95% para pressão de falha por marca analisada.

Evidencia-se no gráfico 8, que os resultados obtidos na pressão de falha das amostras das marcas A, E e G, são bastante homogêneos neste ensaio, demonstram que a média dessas amostras tendem a ter um comportamento muito mais previsível do as demais, quando submetidos à pressão interna excessiva.

As marcas de pneus reformados C e F demonstraram ter maiores intervalos de abrangência do que as demais marcas, apesar dos valores médios da pressão de falha, por rompimento, serem maiores que os dos demais pneus reformados, o que representa maior heterogeneidade nas propriedades mecânicas resistentes aos esforços sob pressão hidrostática, que pode ser atribuída à maior heterogeneidade da origem das carcaças usadas neles aplicadas.

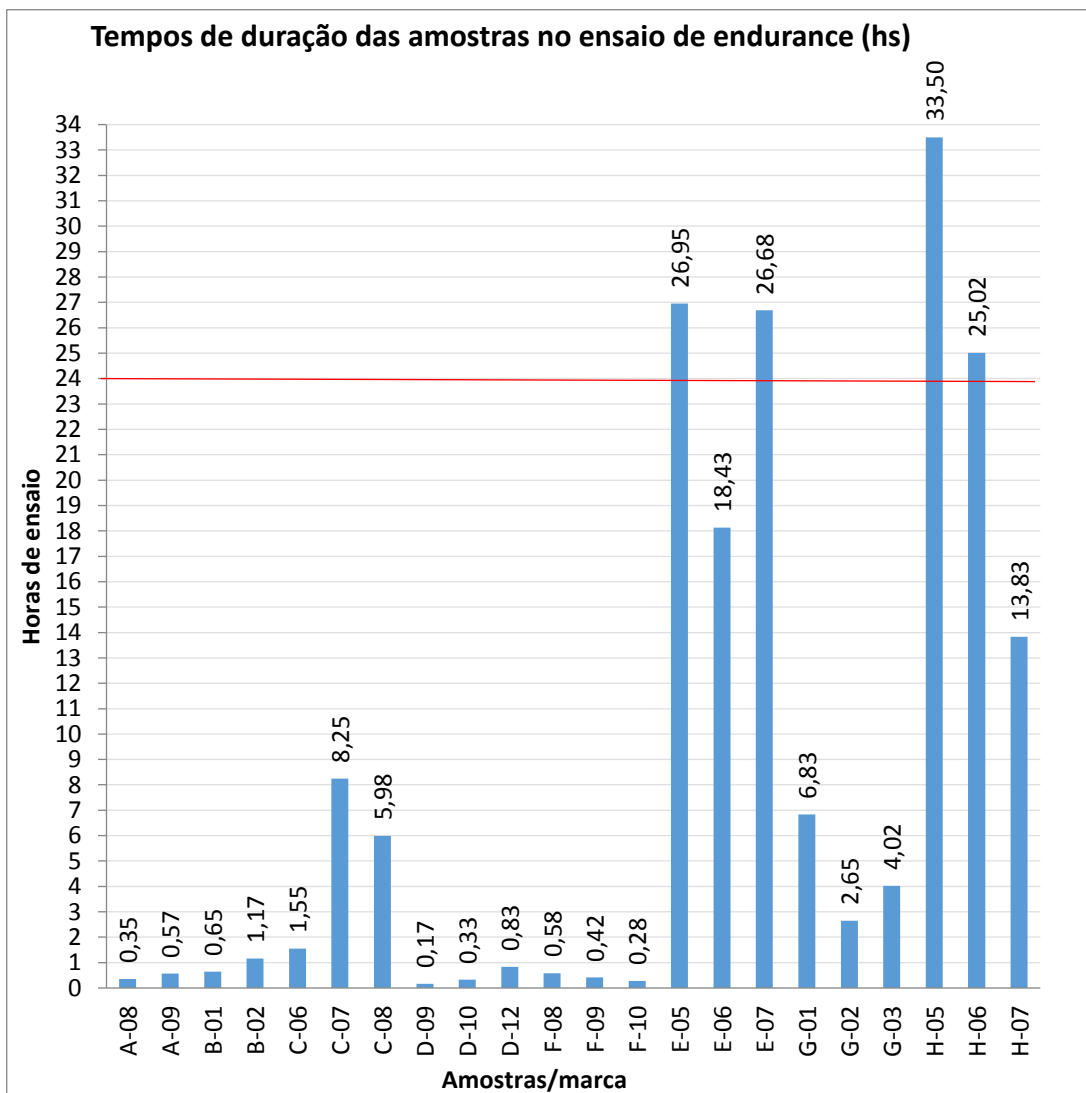
Gráfico 9: Tempo de duração máxima do ensaio de *Endurance* (em horas) por amostra, até o surgimento de falha no pneu.

Quatro amostras do grupo de pneus novos conseguiram ultrapassar as 24 horas, sendo 44,4% das amostras que atenderam o critério estabelecido. No gráfico 9, são apresentados os tempos em fração de horas para os resultados das 22 amostras que realizaram o ensaio de *Endurance*
