Incidente no Campo Frade

Chevron Brasil Petróleo Ltda.

29 de novembro de 2011

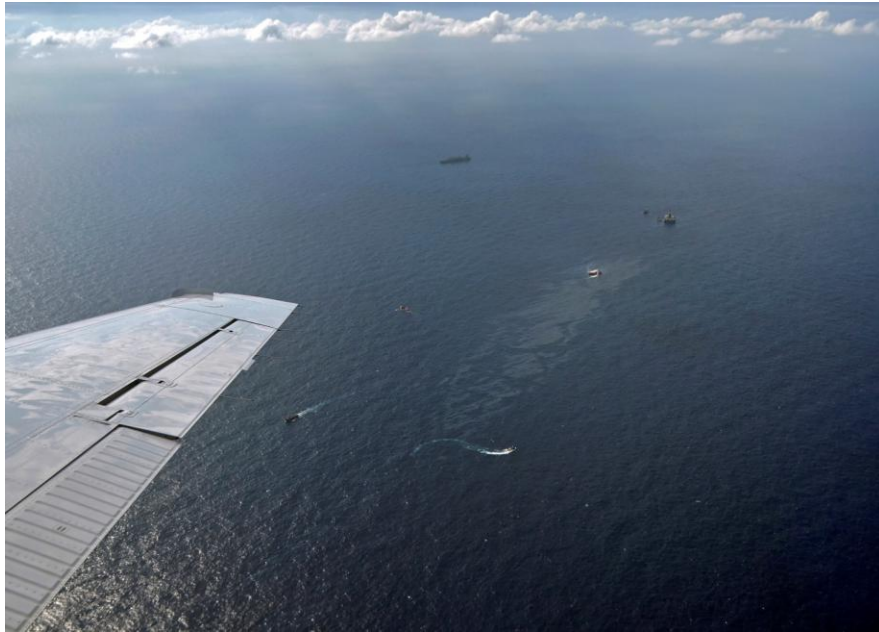
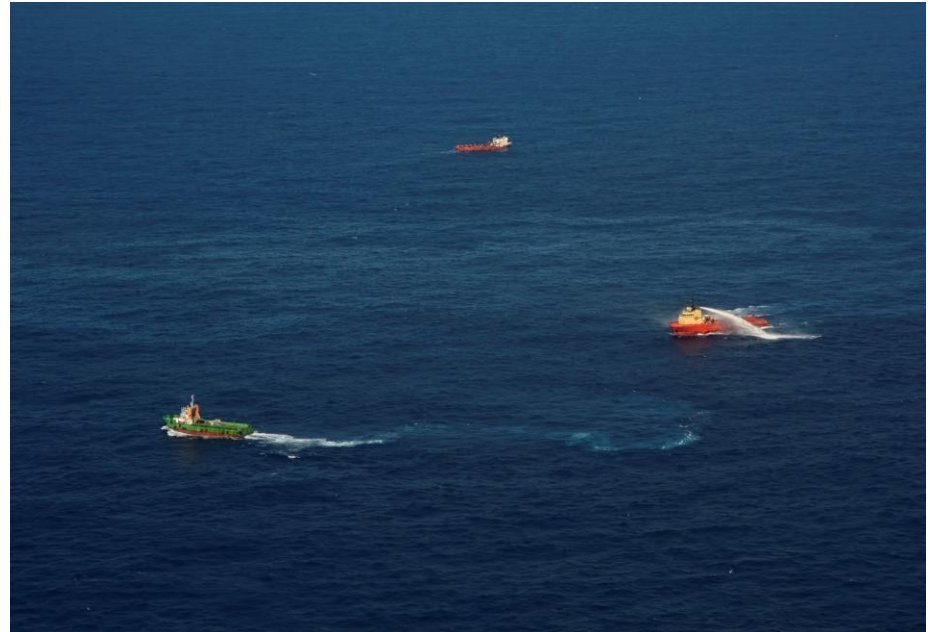
18/11/2011 10:52:39 (+0.0 hrs) Lat=-21.89619 Lon=-39.83062 Alt=1101ft MSL WGS 1984

Figure 3 – Looking North to South. A supply vessel can be seen doing prop washing
