AUDIÊNCIA PÚBLICA

USINA NUCLEAR DE ANGRA 1

“O vazamento radioativo em Angra dos Reis-RJ”

16/05/2023

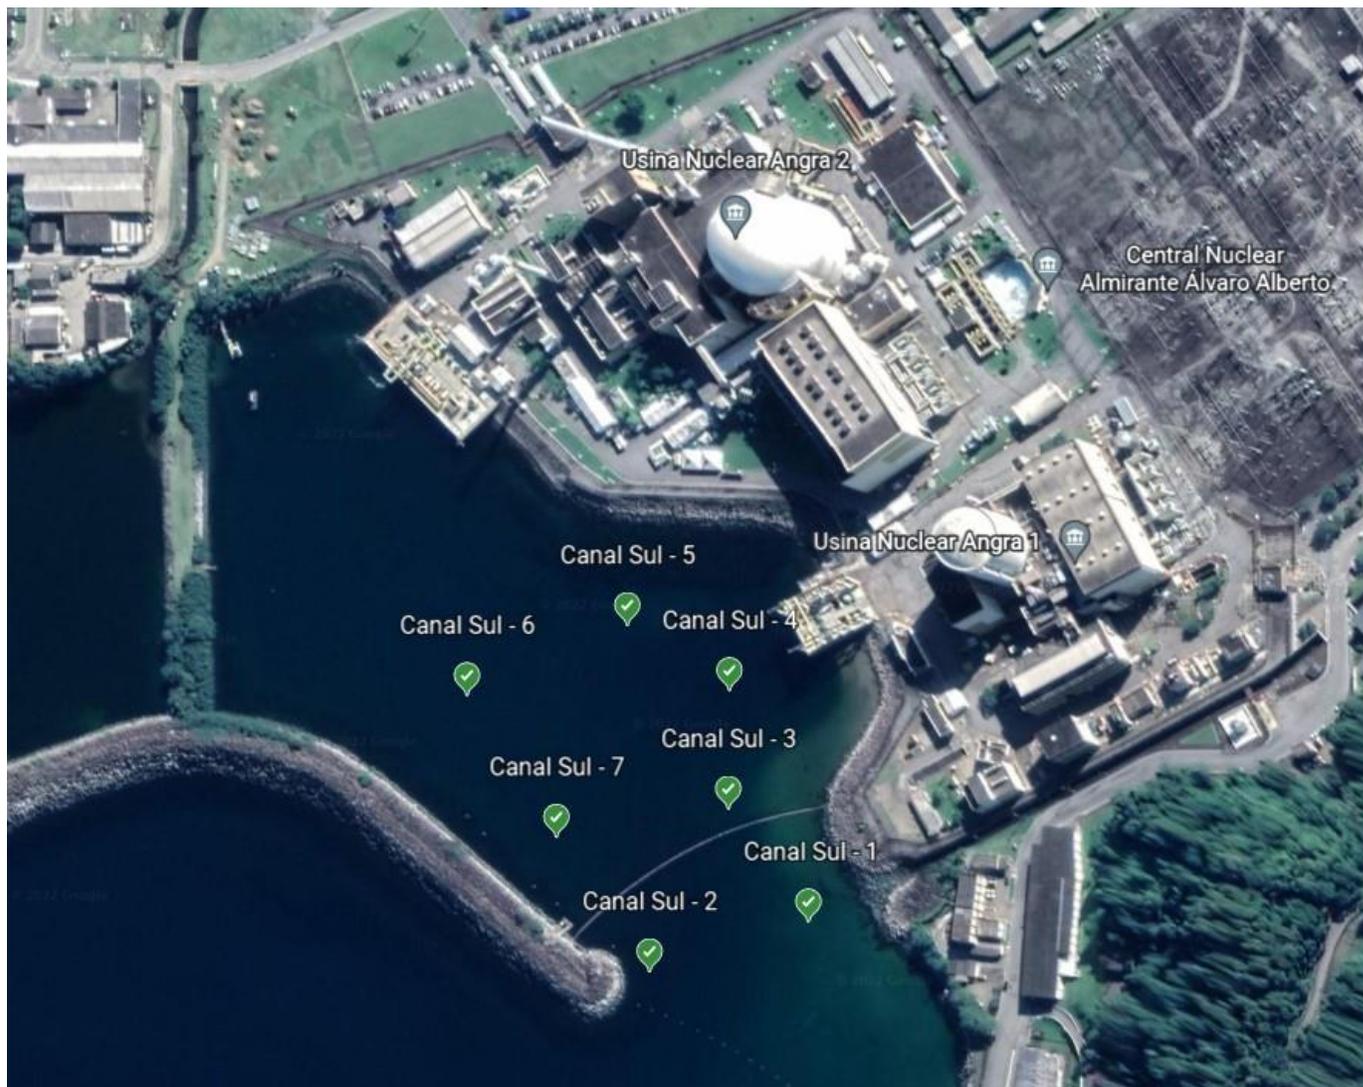
Foram coletadas amostras de água do mar e sedimentos marinhos em diversos pontos localizados próximos ao Canal Sul na Praia de Itaorna, em frente a Usina, e na Enseada de Piraquara de Fora.

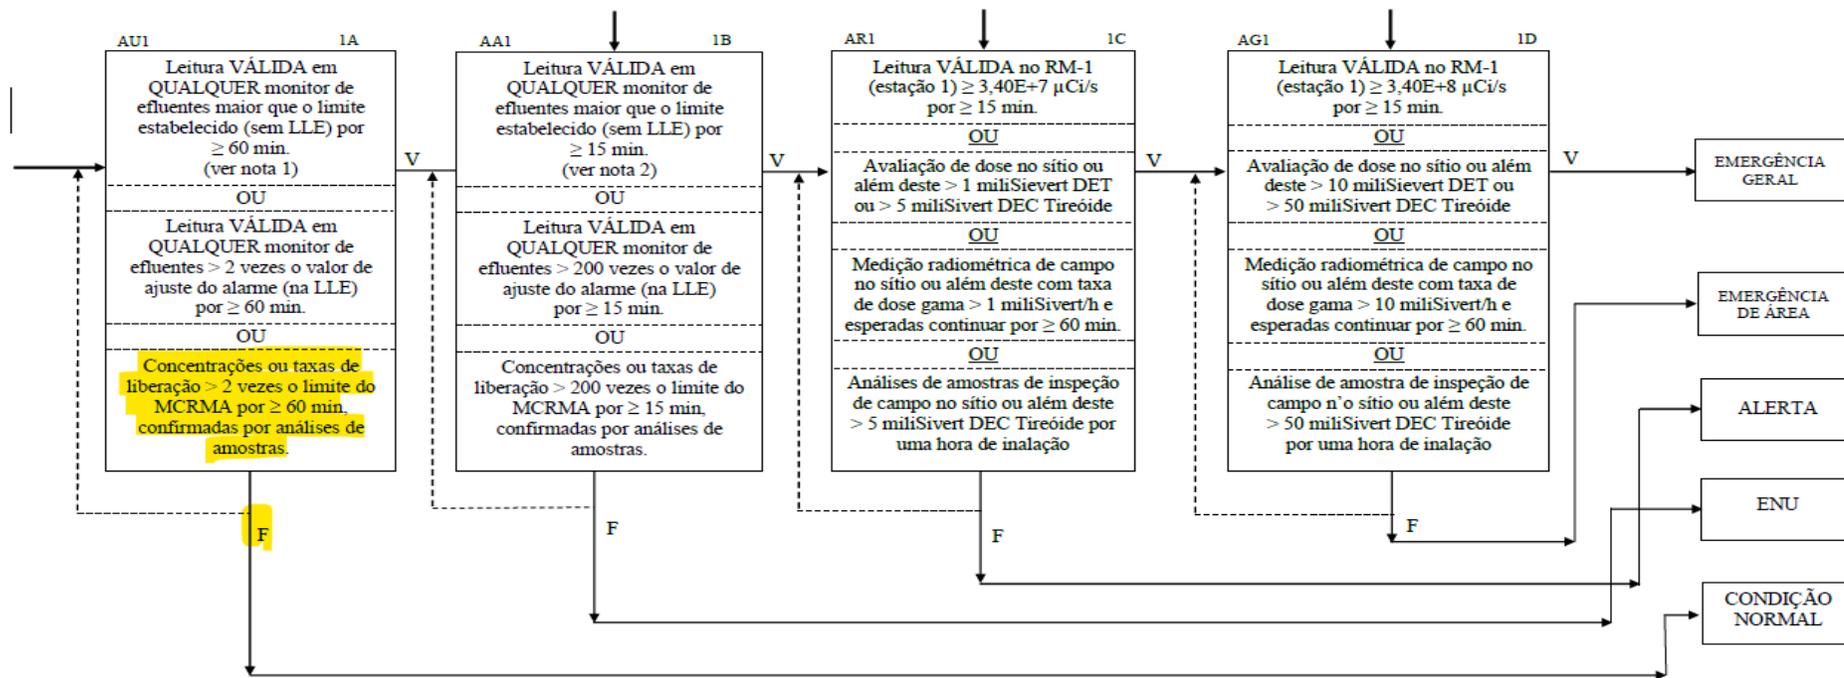
Angra 1	Título: CLASSIFICAÇÃO DA SITUAÇÃO DE EMERGÊNCIA	FOLHA: 21
PE-A 03		Rev. 21 Data: 17.08.2022

Categoria de Reconhecimento A (Níveis de Radiação Anormais/Efluente Radiológico) - Diagrama de Bloco nº 1A:

Liberação radioativa > 2 vezes o alarme de monitor de efluente - > 200 vezes - Dose Externa ao sítio que resulte em fração (10%) da norma da CNEN - Dose Externa ao sítio que requeira as ações de proteção

Considerando as concentrações encontradas no evento, a avaliação final deste parâmetro resultou em um valor igual a 1,2% do MCRMA, o que corresponde 0,6% do limite considerado para ativação do PEL.

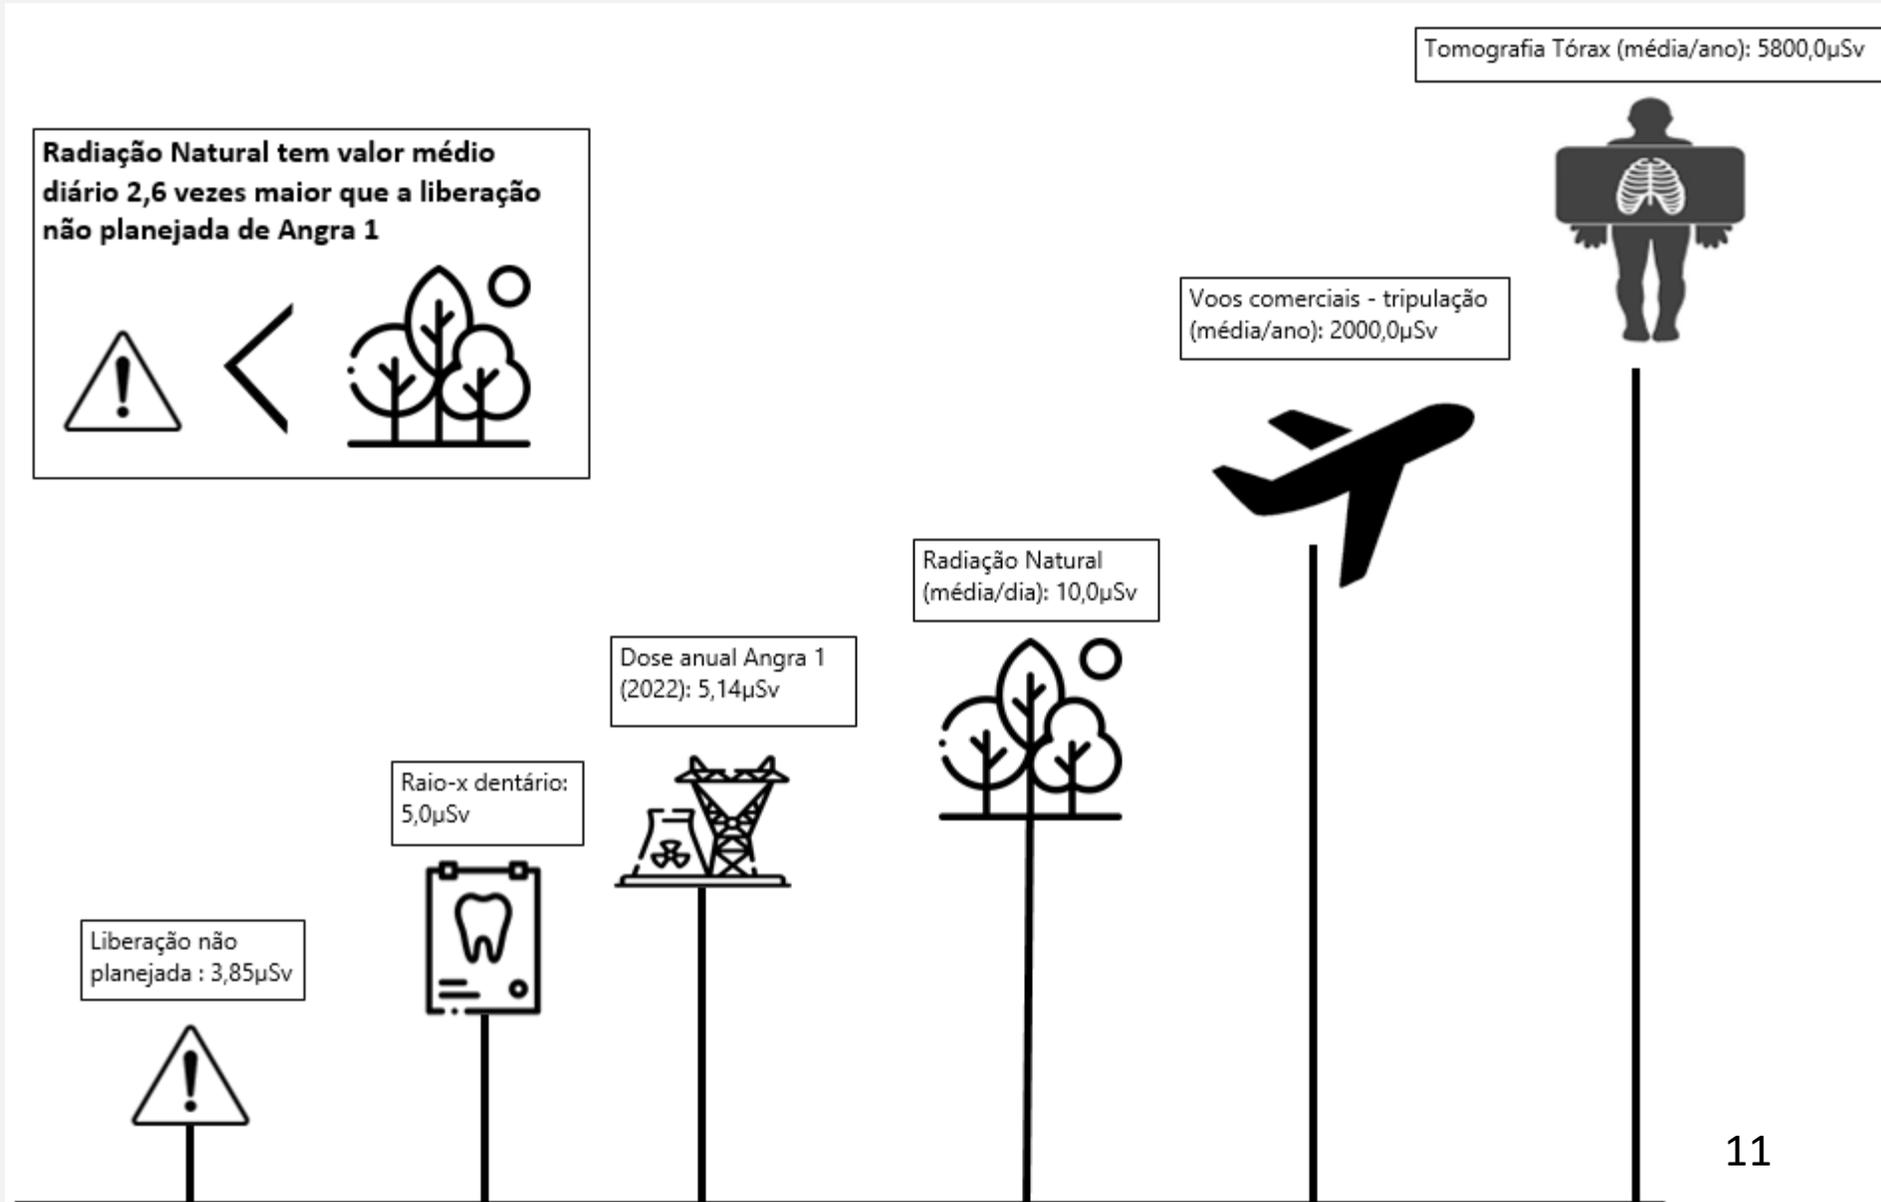
Comparação entre as doses ocasionadas pelo vazamento e outras fontes de radiação

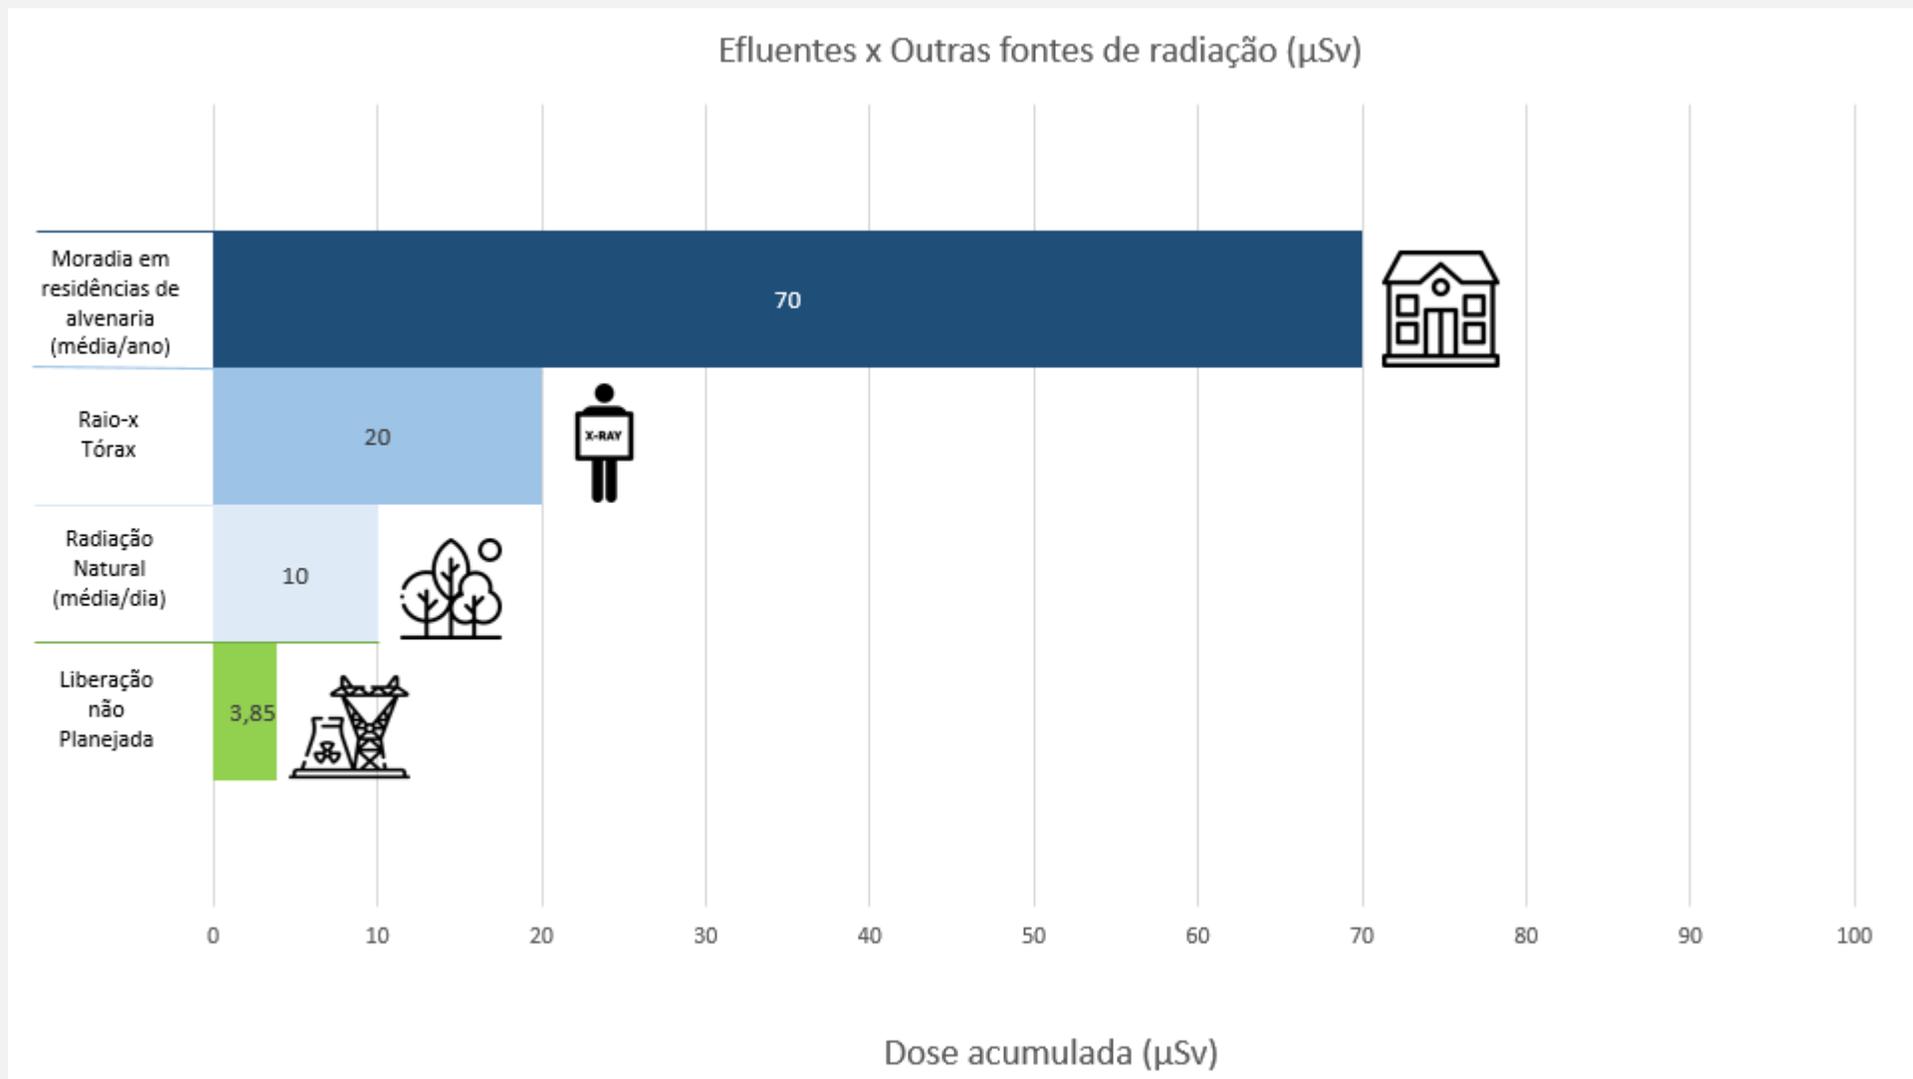
Comparação entre as doses ocasionadas pelo vazamento e outras fontes de radiação
