AUDIÊNCIA PÚBLICA

USINA NUCLEAR DE ANGRA 1

“O vazamento radioativo em Angra dos Reis-RJ”

16/05/2023

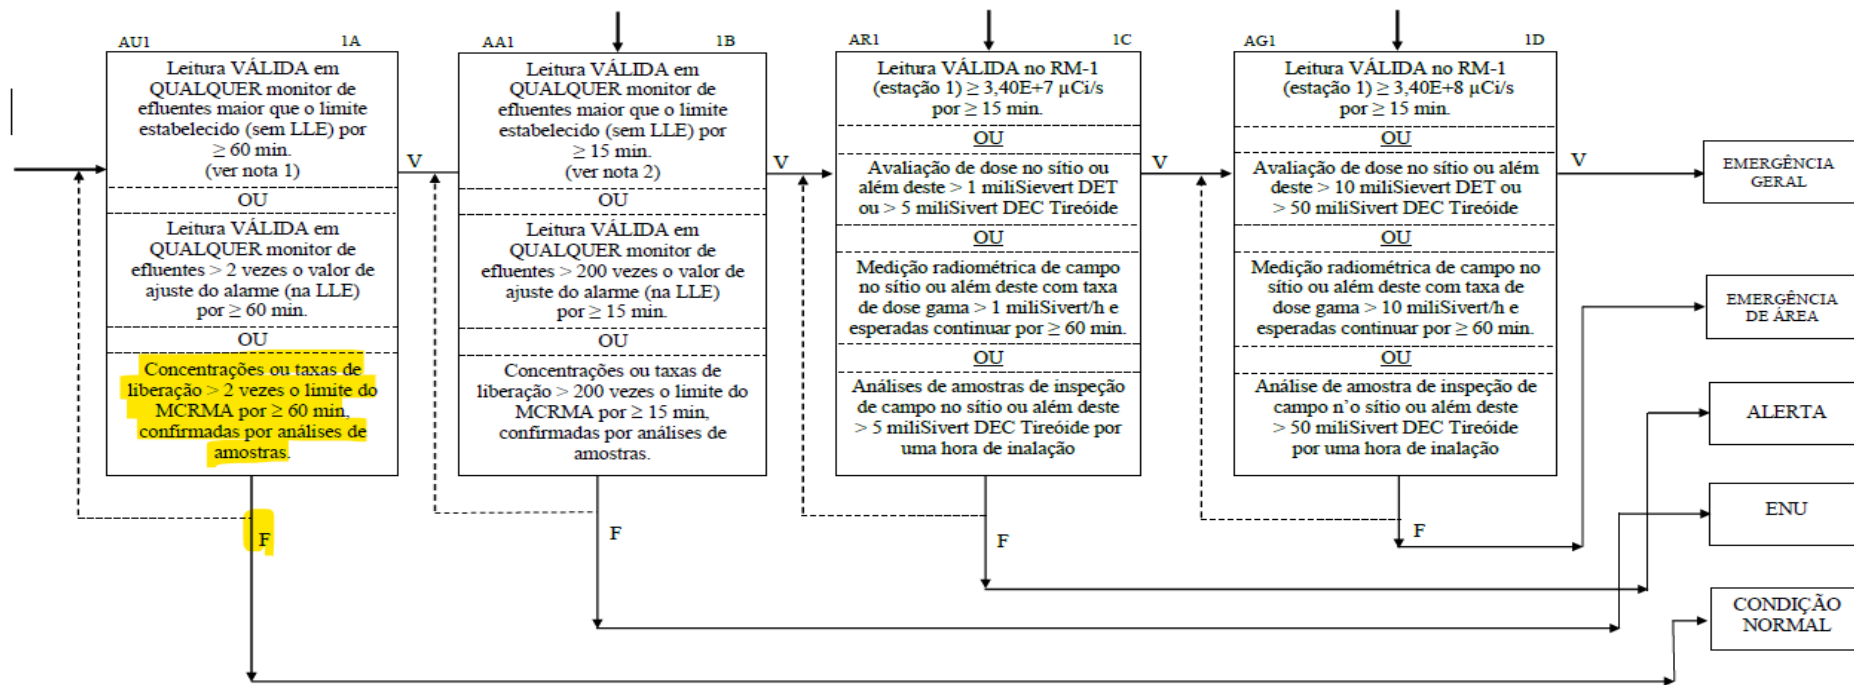
Categoria de Reconhecimento A (Níveis de Radiação Anormais/Efluente Radiológico) - Diagrama de Bloco nº 1A:

Considerando as concentrações encontradas no evento, a avaliação final deste parâmetro resultou em um valor igual a 1,2% do MCRMA, o que corresponde 0,6% do limite considerado para ativação do PEL.
