Superintendência de Segurança de Barragens de Mineração SBM/ANM

**Audiência Pública
Barragens INB –
Caldas/MG
11/06/2024**

Barragens da INB – Caldas/MG

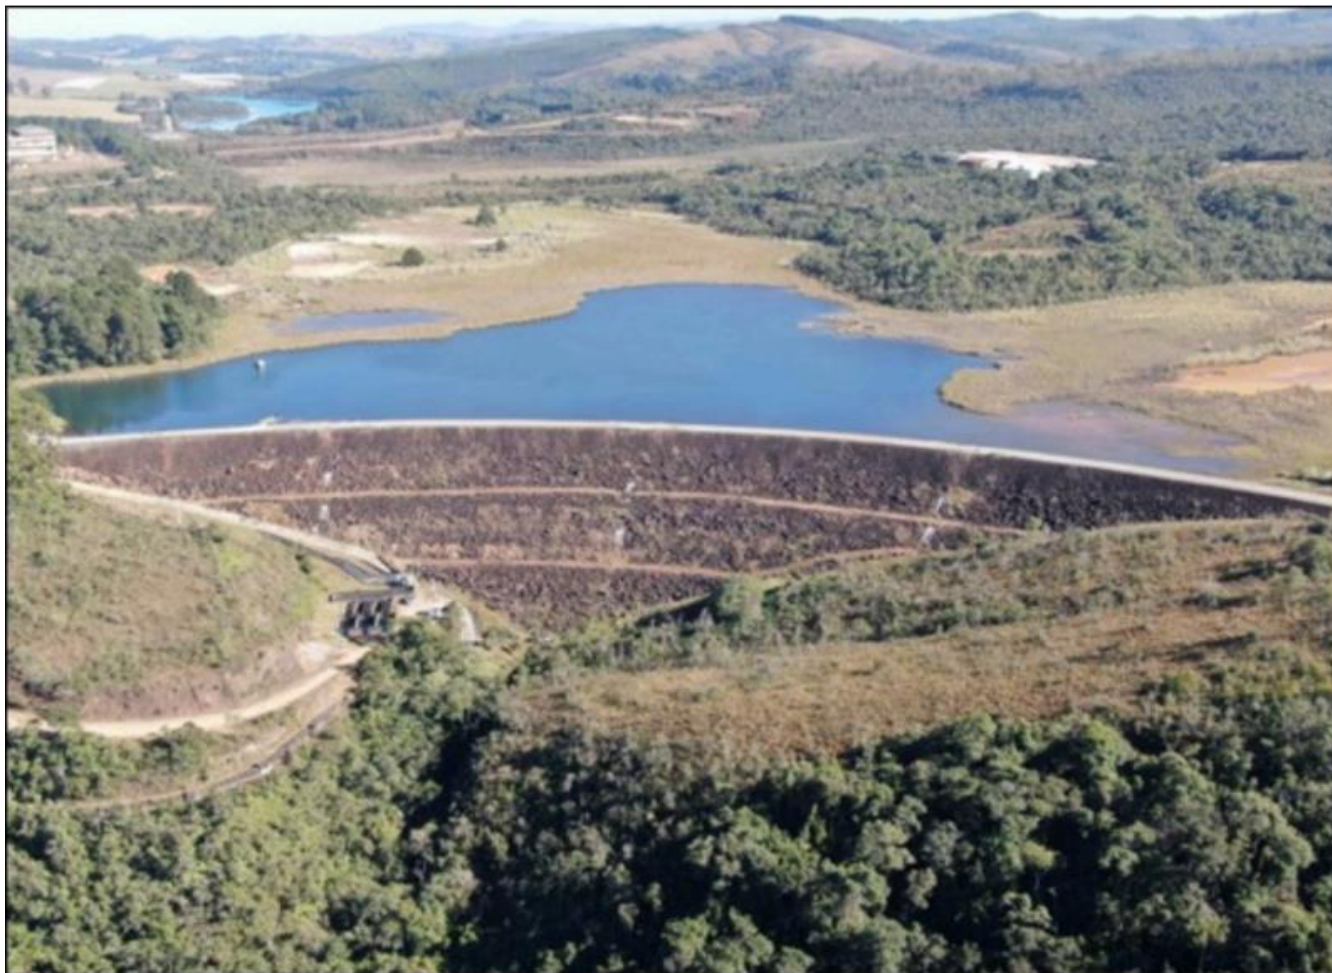
Barragem de Rejeitos (BAR)

Construção: Início dos anos 80.

Inativa: desde 1995.

Tipo: Estrutura de enrocamento com eixo curvo, dotada de núcleo argiloso inclinado para montante.

Função atual: Recebe efluentes tratados da ETE, incluindo a vazão da drenagem de fundo da própria estrutura.

Extravasador: Canal de soleira aberta que culmina num sistema de tratamento composto por chicanas e bacias de sedimentação.

- **Crista:** Sem anomalias identificadas;
- **Talude de montante:** Sem anomalias identificadas. Borda Livre ~ 4m;
- **Talude de Jusante:** Presença de rolagem e degradação do enrocamento. **Exigido pela ANM a verificação da espessura do enrocamento deteriorado (Prazo: 24/07/2024);**
- **Ombreiras:** Bom estado de conservação. Surgências próximas às chicanas na ombreira direita estáveis e monitoradas;
- **Extravador:** Em operação normal;

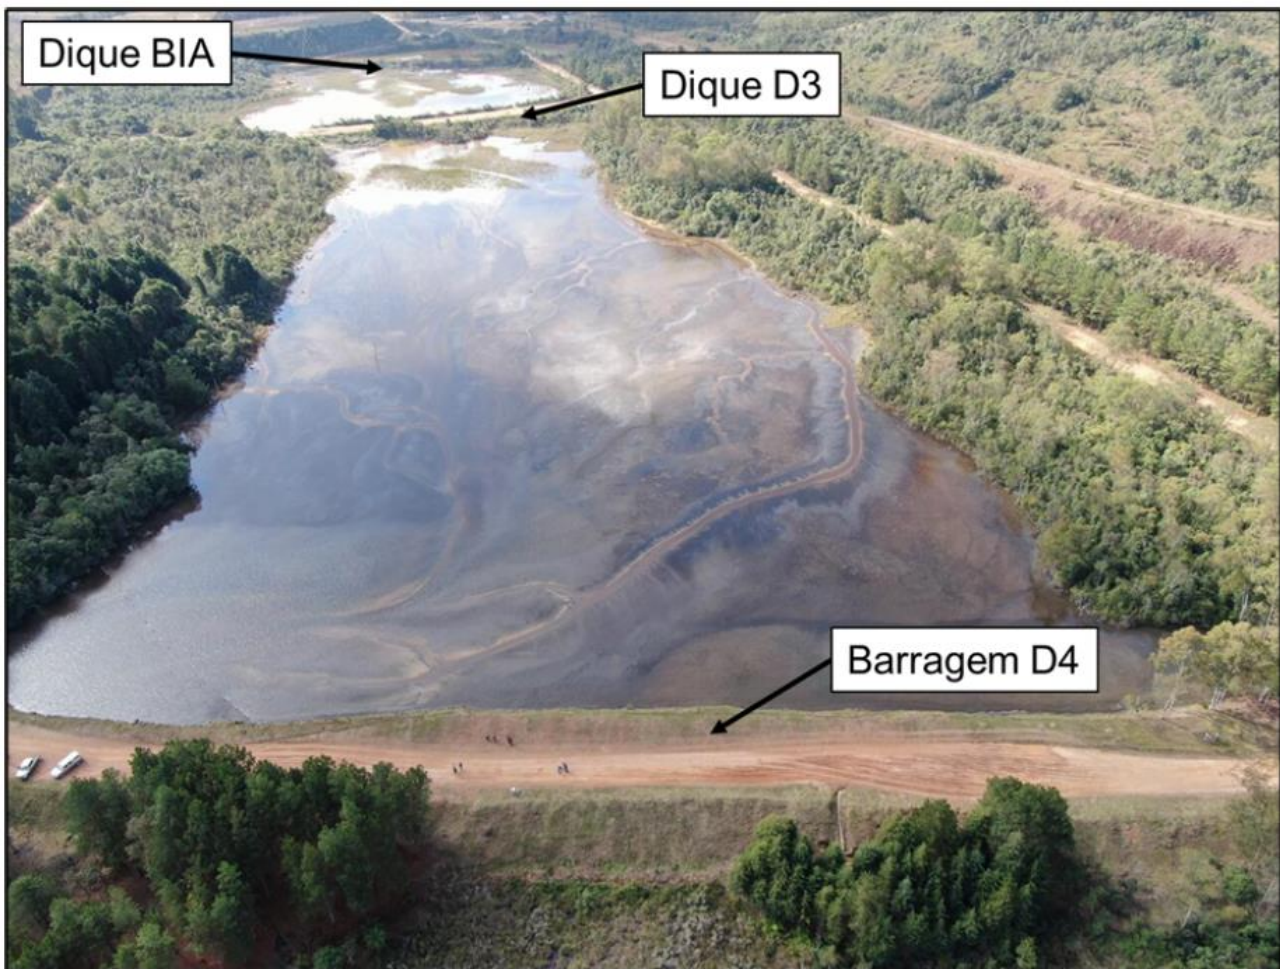
Barragem D4

Construção: 1985

Tipo: Terra homogênea.

Função atual: Contenção de sedimentos para controle ambiental do efluente que aporta no reservatório da Barragem Águas Claras, localizada imediatamente a jusante. O dique interno BIA recebe a drenagem ácida da pilha BF8 que é bombeada para a estação de tratamento.

Extravador: Possui 2 extravasores, o principal e o de emergência, ambos de soleira aberta. Extravador principal conta com tela de retenção de sólidos.

- O estado de conservação da crista, ombreiras, taludes de montante e jusante foi considerado bom em relação à proteção, situação estrutural, controle de percolação.
- O Dique interno D3 não possui drenagem superficial.
- Instrumentação, recém instalada, em bom estado de conservação.
- Na última vistoria realizada pela ANM, o extravasor de emergência não estava operando. No entanto, observou-se novamente sobrelevação do reservatório gerada pela colmatação da tela no emboque do extravasor principal, reduzindo a borda livre da estrutura.

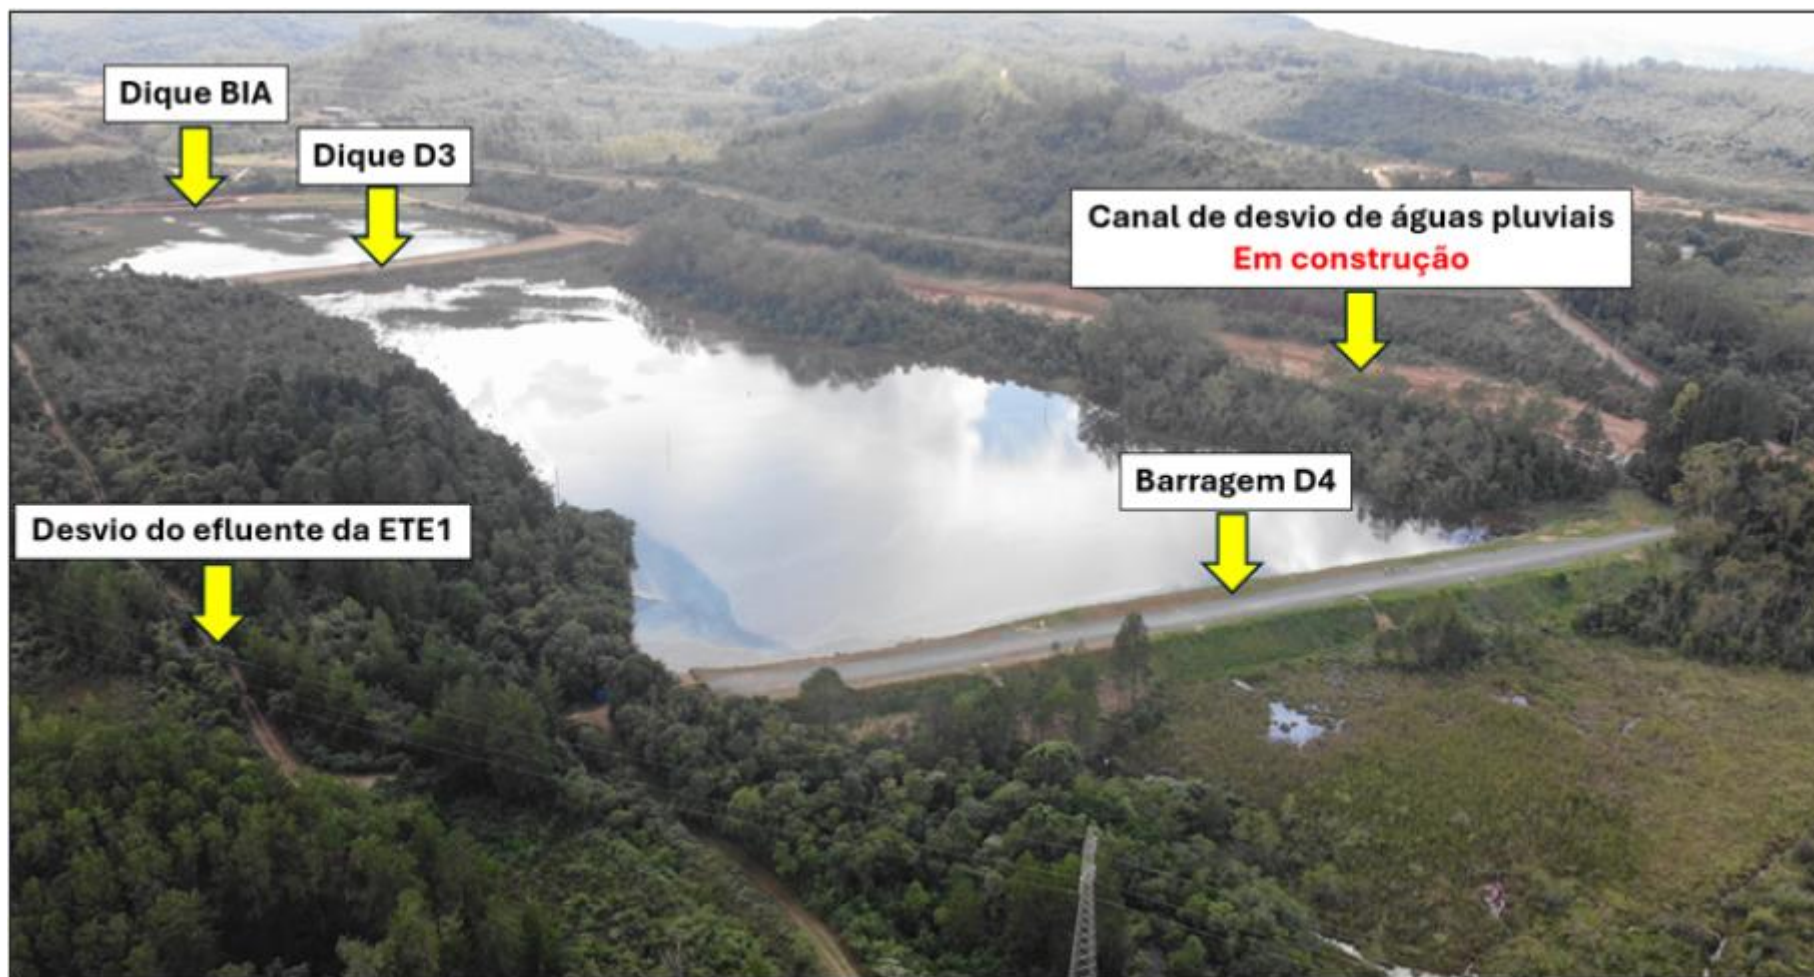
- **A INB vem implementando uma série de medidas para incrementar a segurança hidráulica da estrutura.**
- **Em 2023 foi executado o canal de desvio do efluente da ETE1 na margem direita do reservatório conduzindo essa vazão diretamente ao reservatório da barragem Águas Claras.**
- **Ainda em 2023 foi iniciada a construção do canal de desvio de águas pluviais na margem esquerda do reservatório. Essa obra possui especial importância à segurança da estrutura, uma vez que permite o desvio de uma parcela significativa da vazão de pico do hidrograma afluente durante cheias excepcionais. A previsão de conclusão informada pela INB foi junho de 2024.**
- **Está previsto o desassoreamento parcial do reservatório até outubro de 2024 o que deve reduzir a colmatação da grade sobre o extravasor e conseqüentemente, a sobrelevação do reservatório gerada pela anomalia.**

- Na última vistoria realizada em abril/24, a estrutura possuía DCE positiva emitida pela VTB Engenharia, em função do RISR do 1º ciclo de 2024. No entanto, tendo em vista os resultados das análises de segurança hidráulica supramencionados, a referida consultoria fez a retificação da DCE da barragem no dia 22/04/2024, passando a ser a DCE negativa.
- Barragem em NE1 em razão da DCE negativa.
