DEPARTAMENTO NACIONAL DE PRODUÇÃO MINERAL

MARÇO/2015

APRESENTAÇÃO DO DNPM SUAS RESPONSABILIDADES, SEUS RESULTADOS E SUAS ATUAIS DIFICULDADES

Situação Predial do Edifício Sede

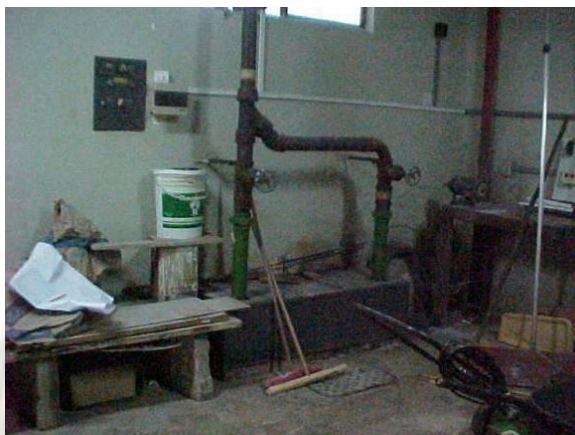
Poço água servida – subsolo.

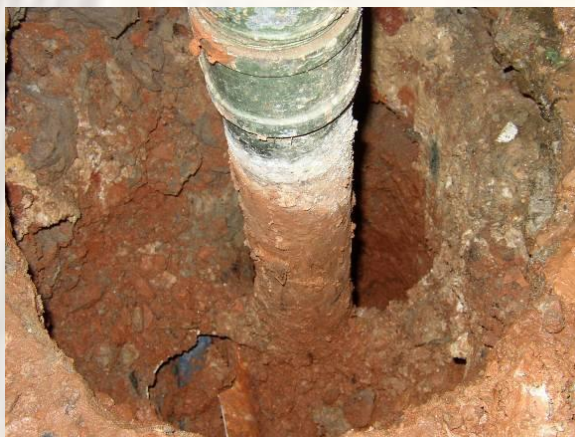
Detalhe: tubulação de sucção no subsolo.

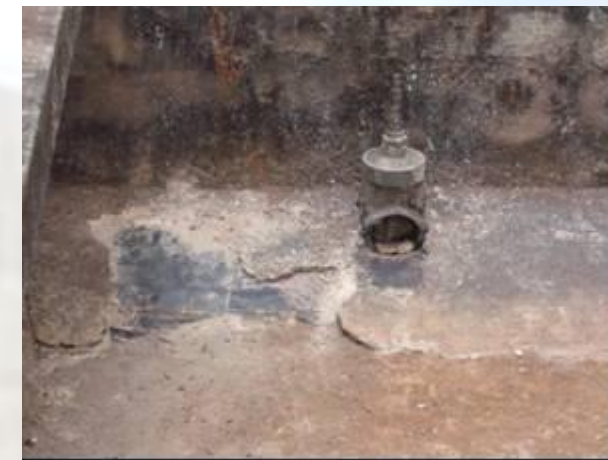
Desprendimento da proteção mecânica da impermeabilização da laje do espelho d'água.

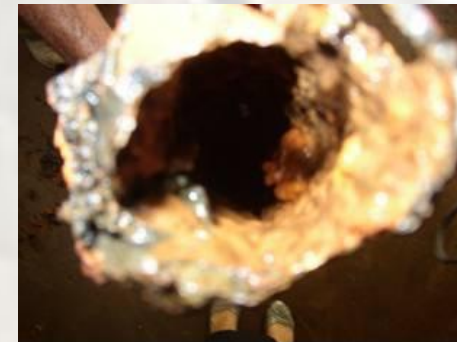
Vista interior da tubulação – reservatório inferior.

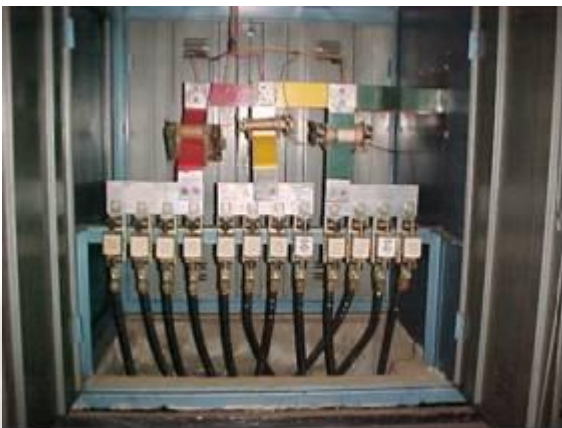
Cabos de entrada no disjuntor geral (DG)

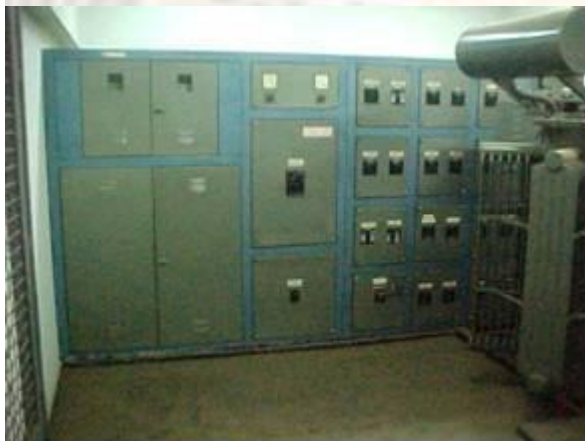
Vista geral do painel e transformador.

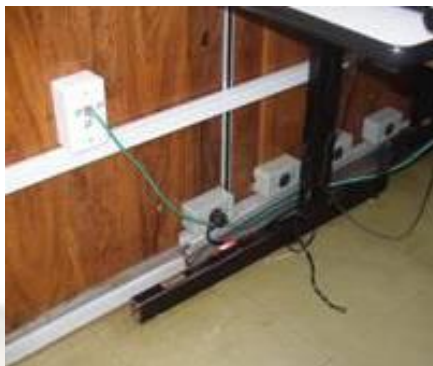
Uso excessivo de canaletas plásticas.

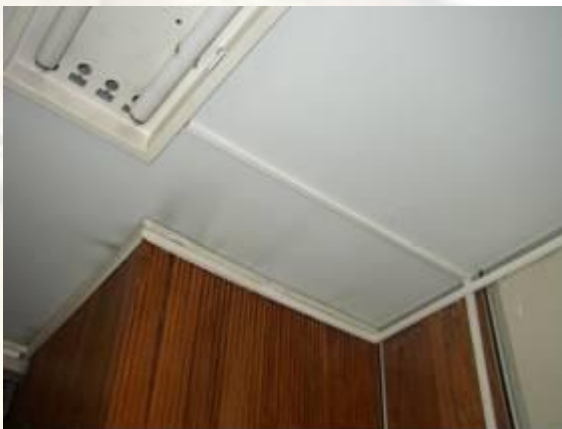
Adaptação de canaleta em luminária

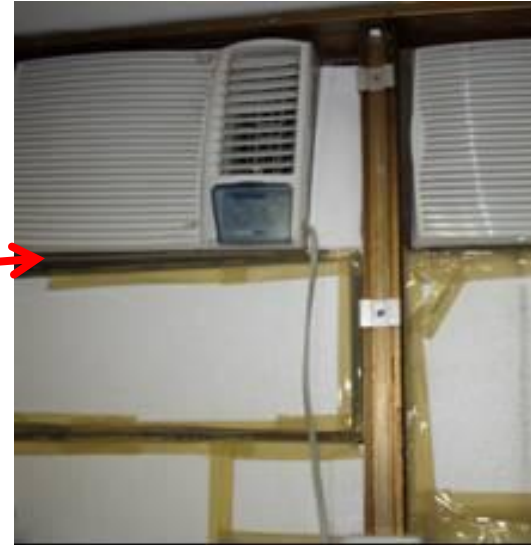
Detalhe do isolamento térmico e dos ACJ's

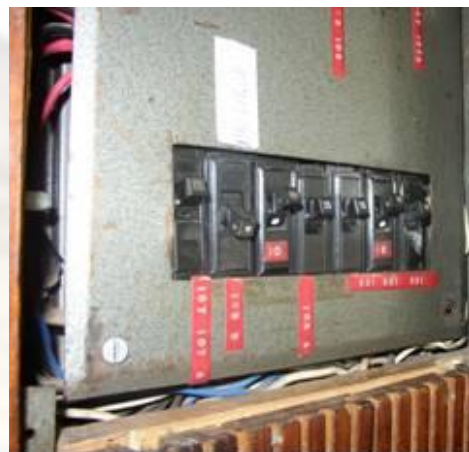
Detalhe dos disjuntores antigos

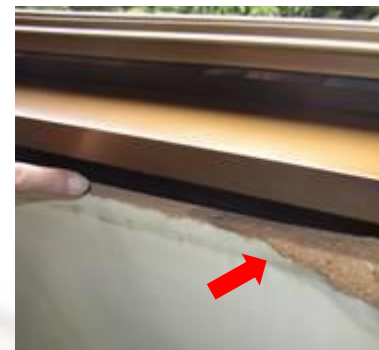
Apodrecimento do painel interno.

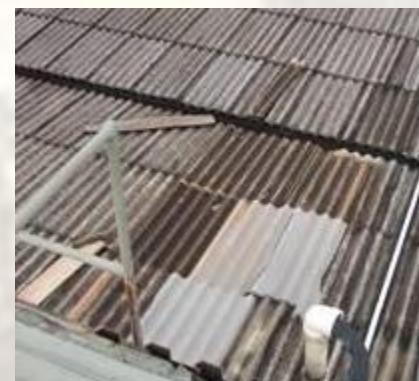
Telhas velhas e improvisadas.

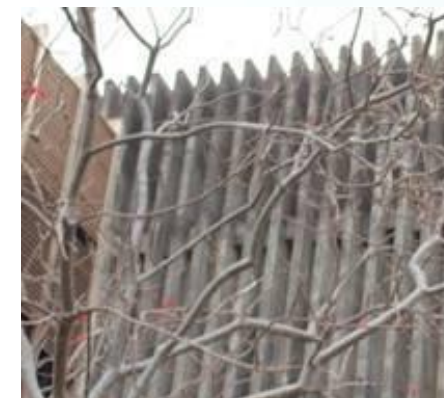
Pergolado frontal: concreto desgastado

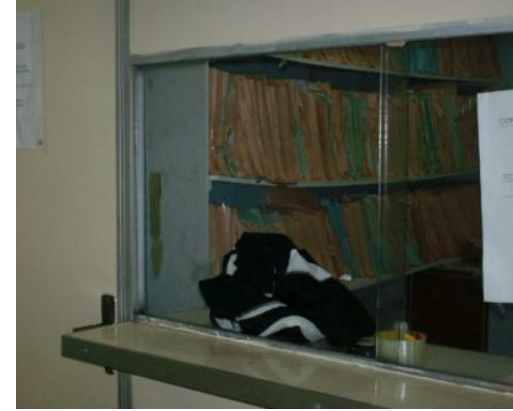
Disposição inadequada de processos 1

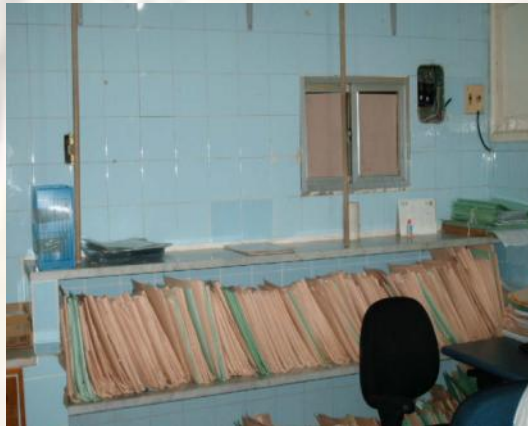
Disposição inadequada de processos 2.

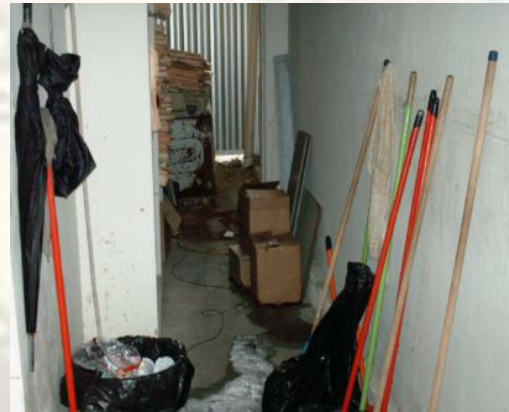
Disposição inadequada de processos 3

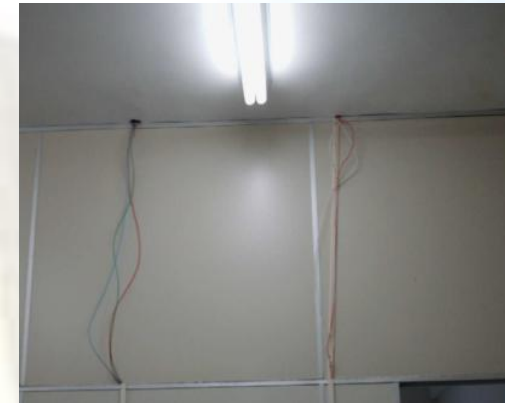
Instalações elétricas inadequadas.

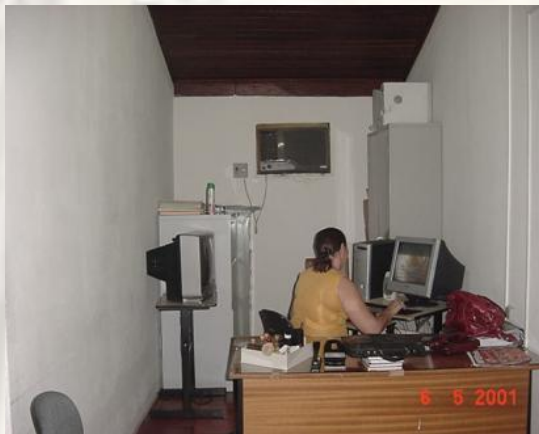
Ambiente pequeno s/ ventilação e iluminação
