Apresentação da Empresa

PROJETO ORIGINAL ICOMI

Acidente de 28 de Março de 2013

ANÁLISE DO LAUDO DA CPAP / IAFN

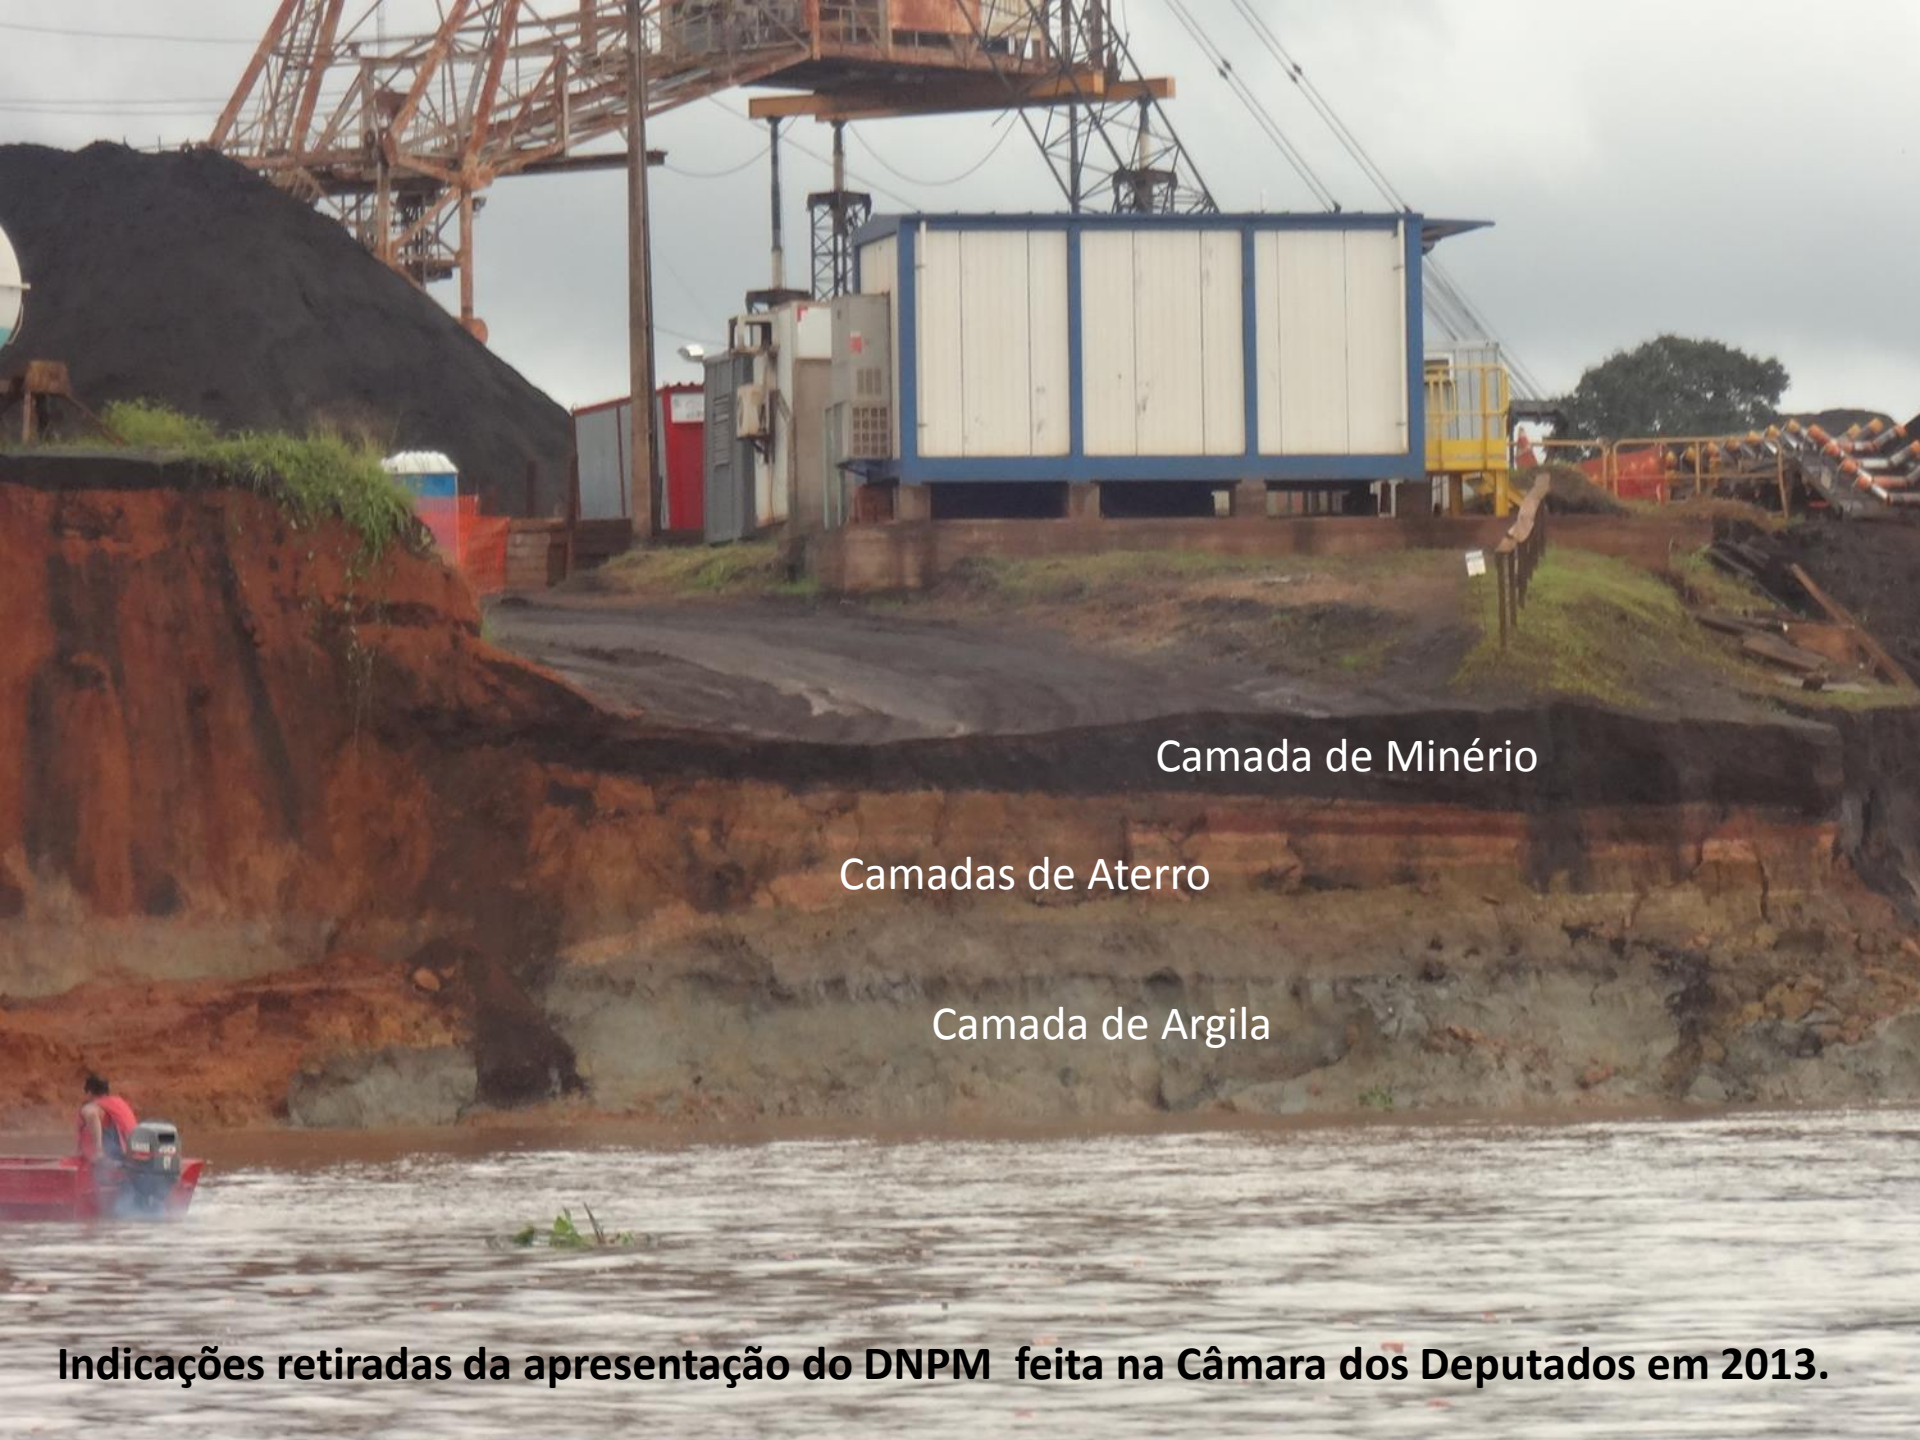
Camada de Minério

Camadas de Aterro

Camada de Argila

Indicações retiradas da apresentação do DNPM feita na Câmara dos Deputados em 2013.

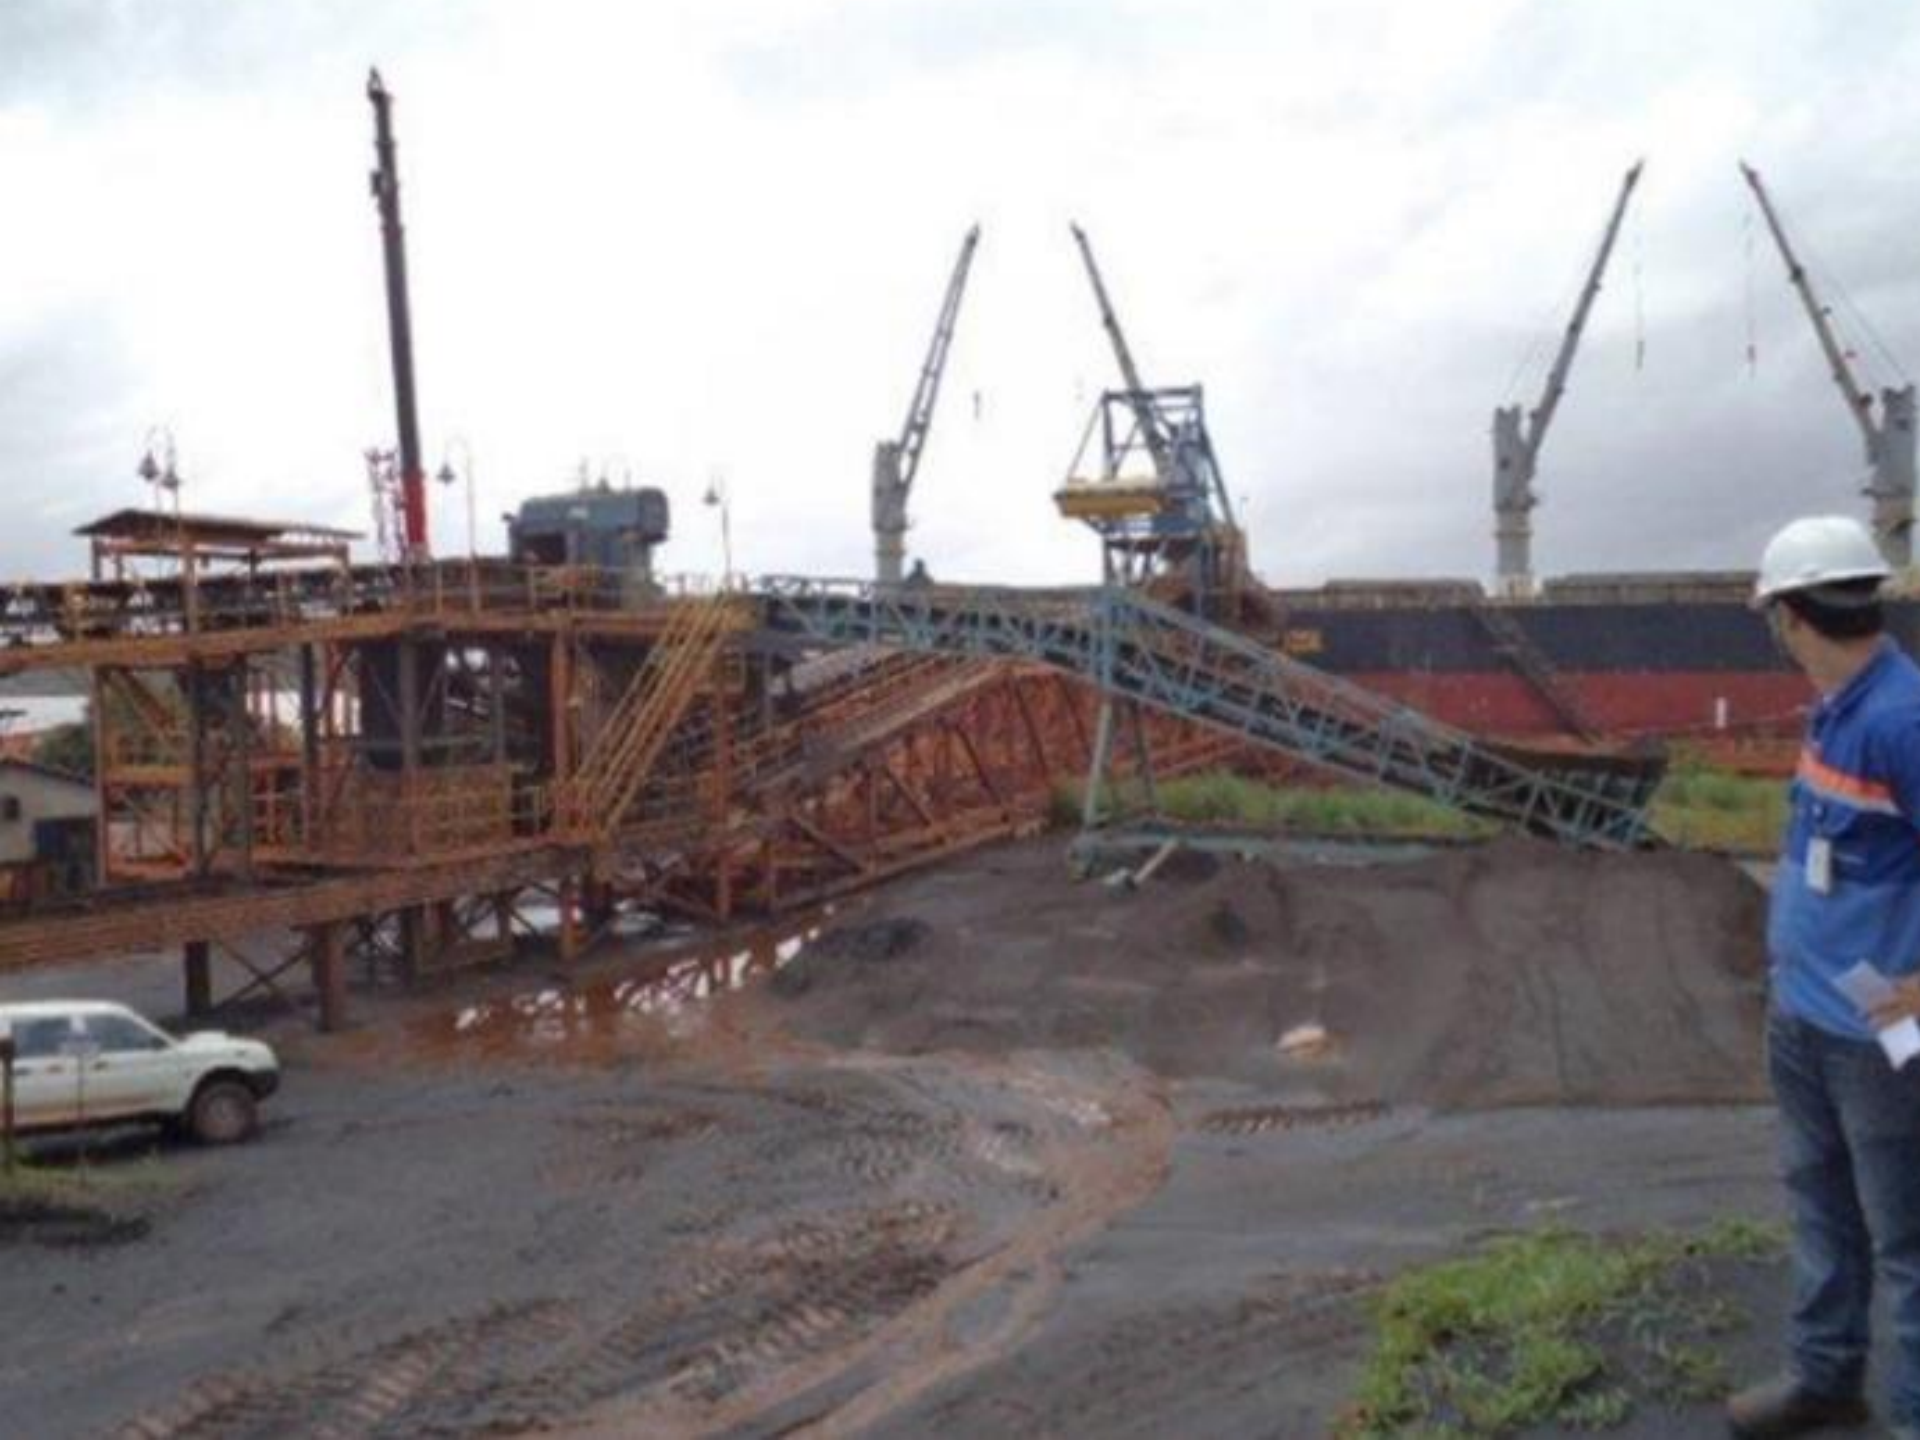
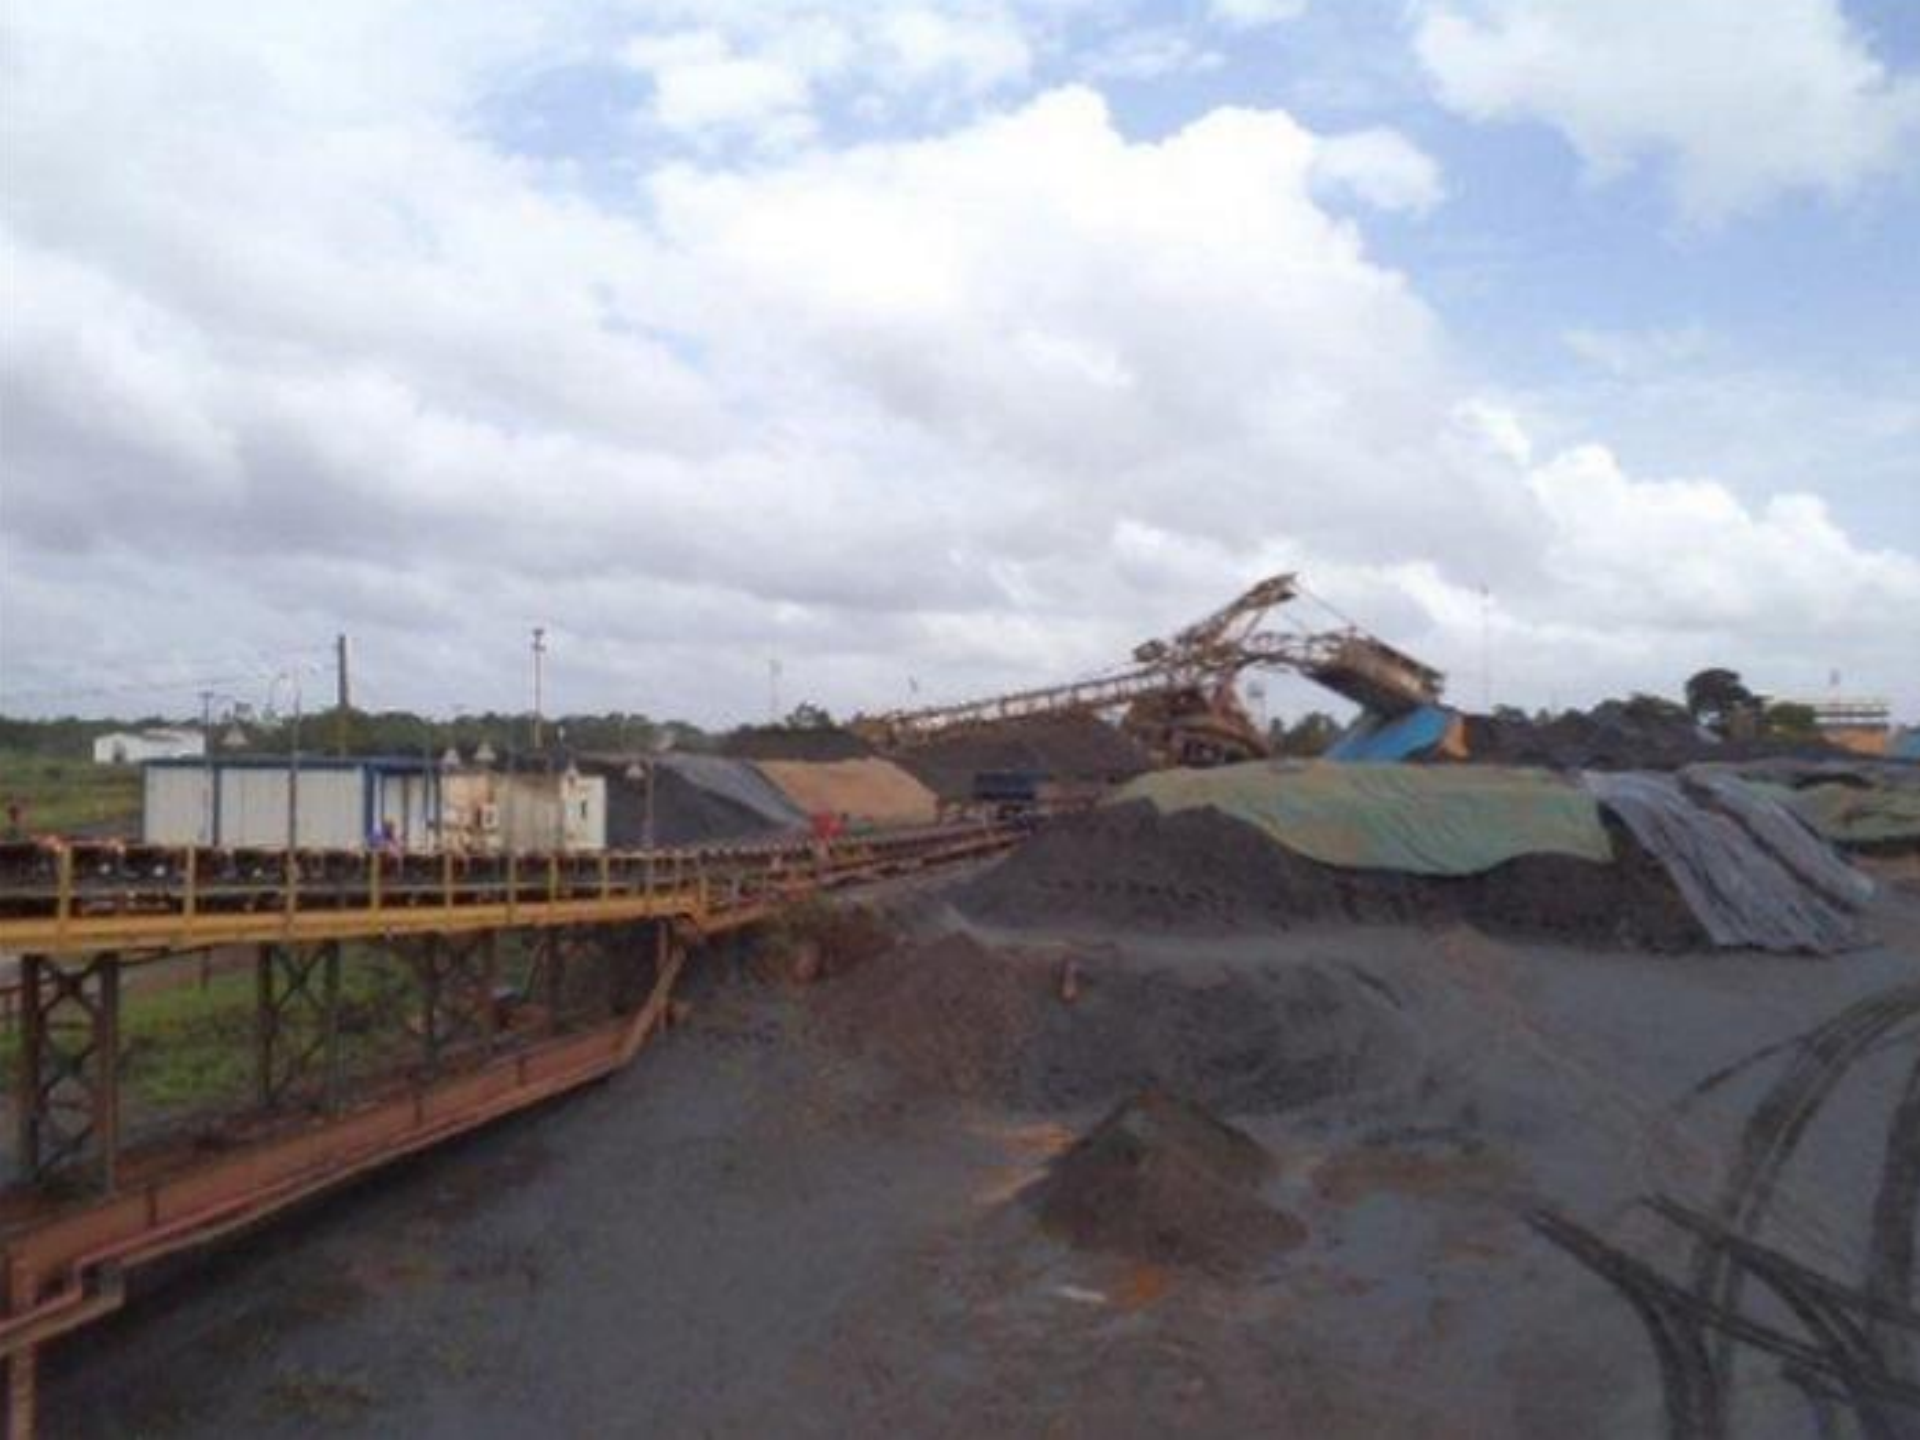
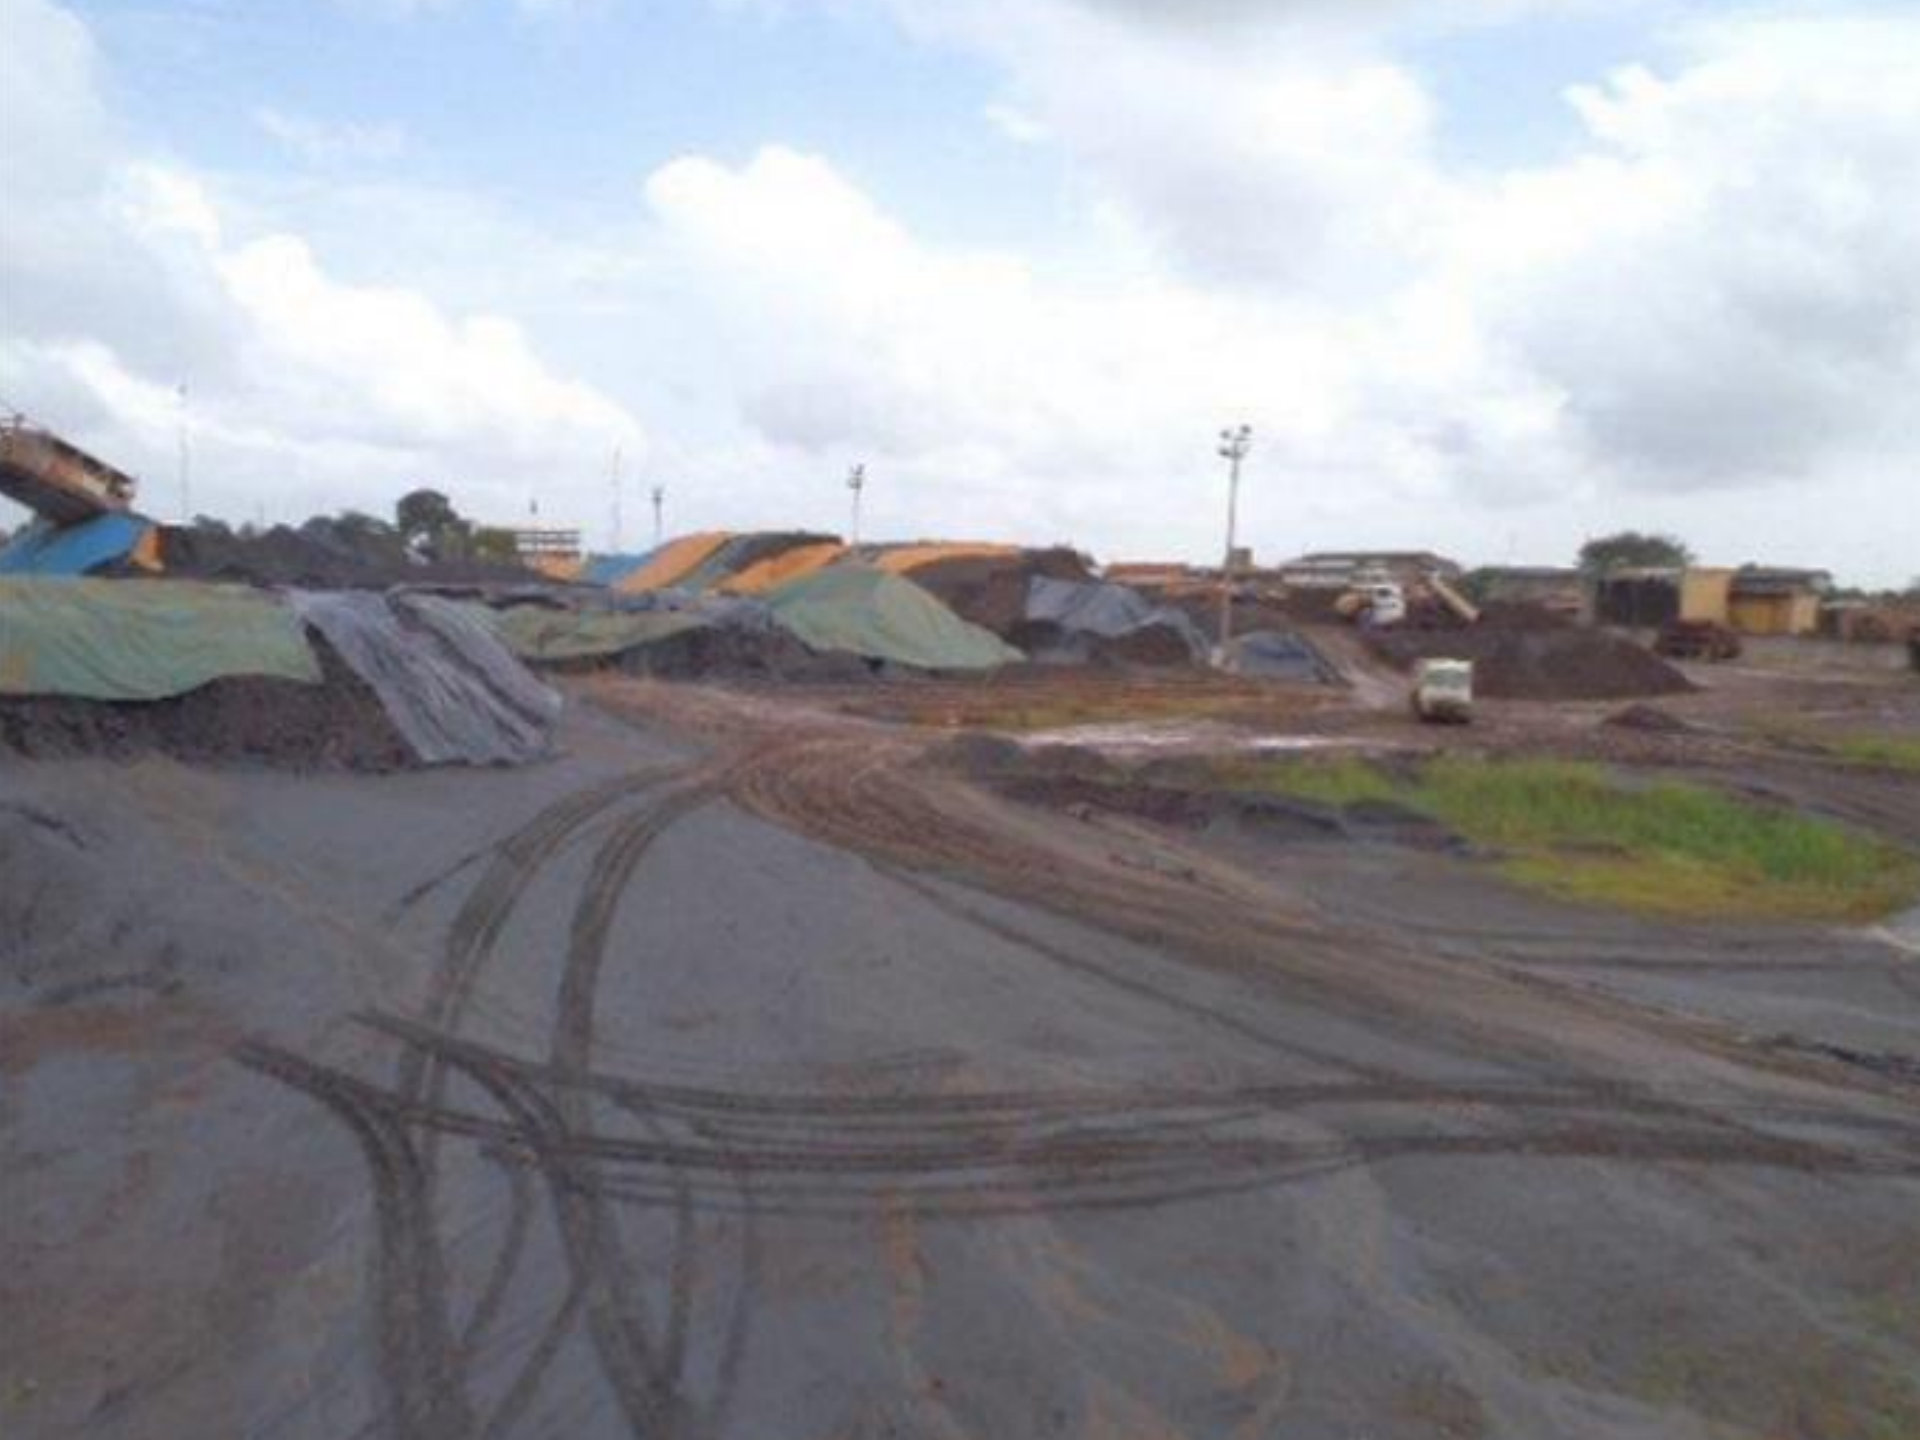
Dezembro/2012

Recuperadora operando

Postes de iluminação

Pilha pulmão (emergencial?)

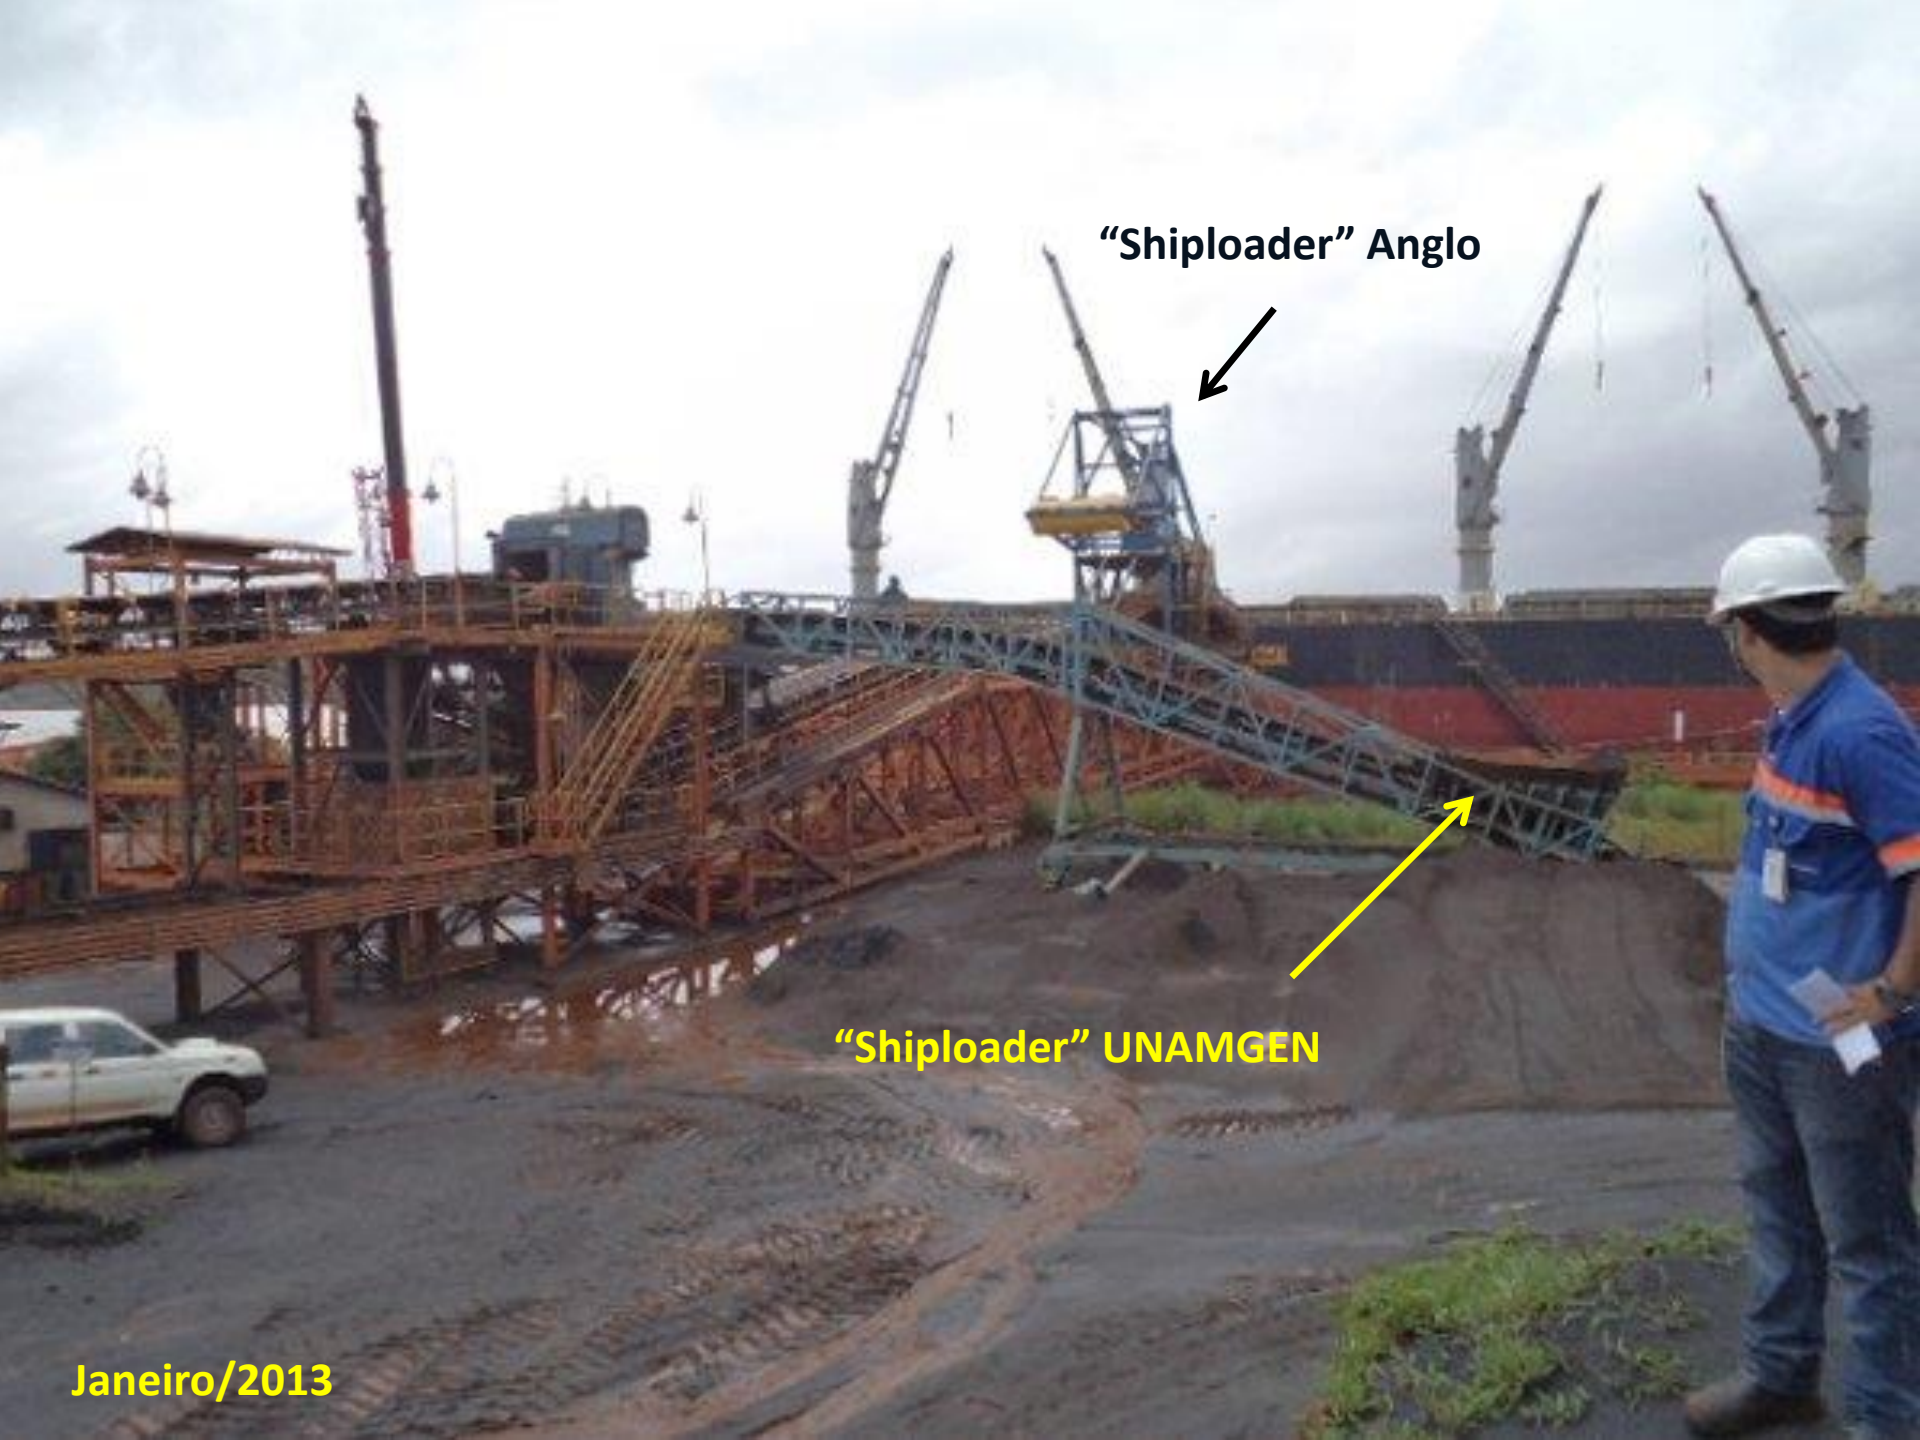
Janeiro/2013

"Shiploader" Anglo

"Shiploader" UNAMGEN

MINÉRIO EMBARCADO (10,5 t) X PILHA PULMÃO (34 t?)
