Ofício nº 066/2013-PR/CPRM

Assunto: **Relatório de Vistoria ao Porto da Anglo Ferrous – Santana/AP**
Referência: **Ofício nº 019/2013/CEXAMAPA/Pres.**

VISTORIA AO PORTO DA ANGLO FERROUS SANTANA - AP

LAUDO DE VISTORIA TÉCNICA DO PORTO DO CHIBATÃO
MANAUS - AM

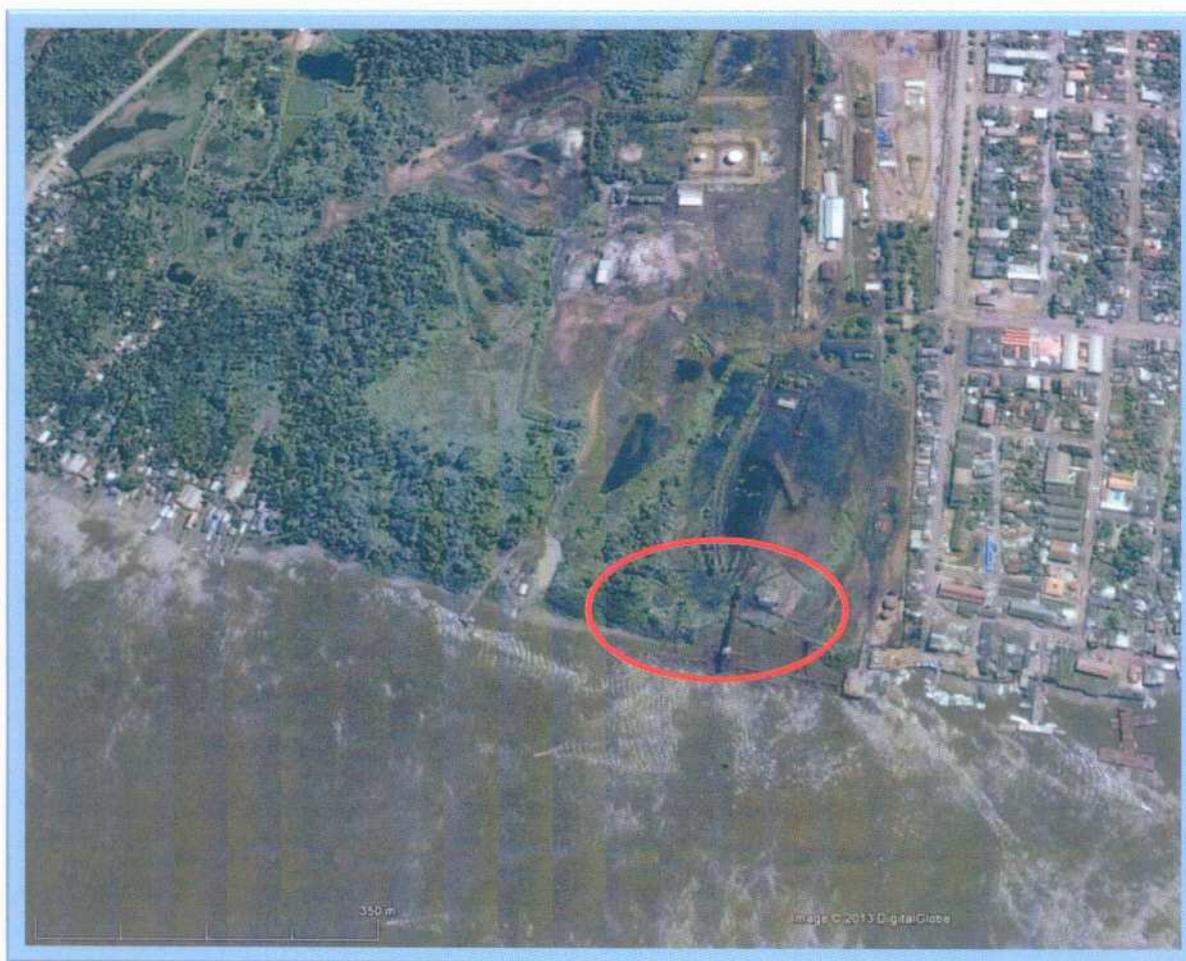
Figura 02: Área do porto de embarque de minério de ferro da Anglo American. Em vermelho a área afetada.

Estão sendo feitas obras de reparação no terreno como o retaludamento da área afetada pelo deslizamento de terra, o deslocamento do minério estocado para um local mais afastado da margem do rio, além da retirada das estruturas de aço do píer flutuante, que encontra-se submerso.

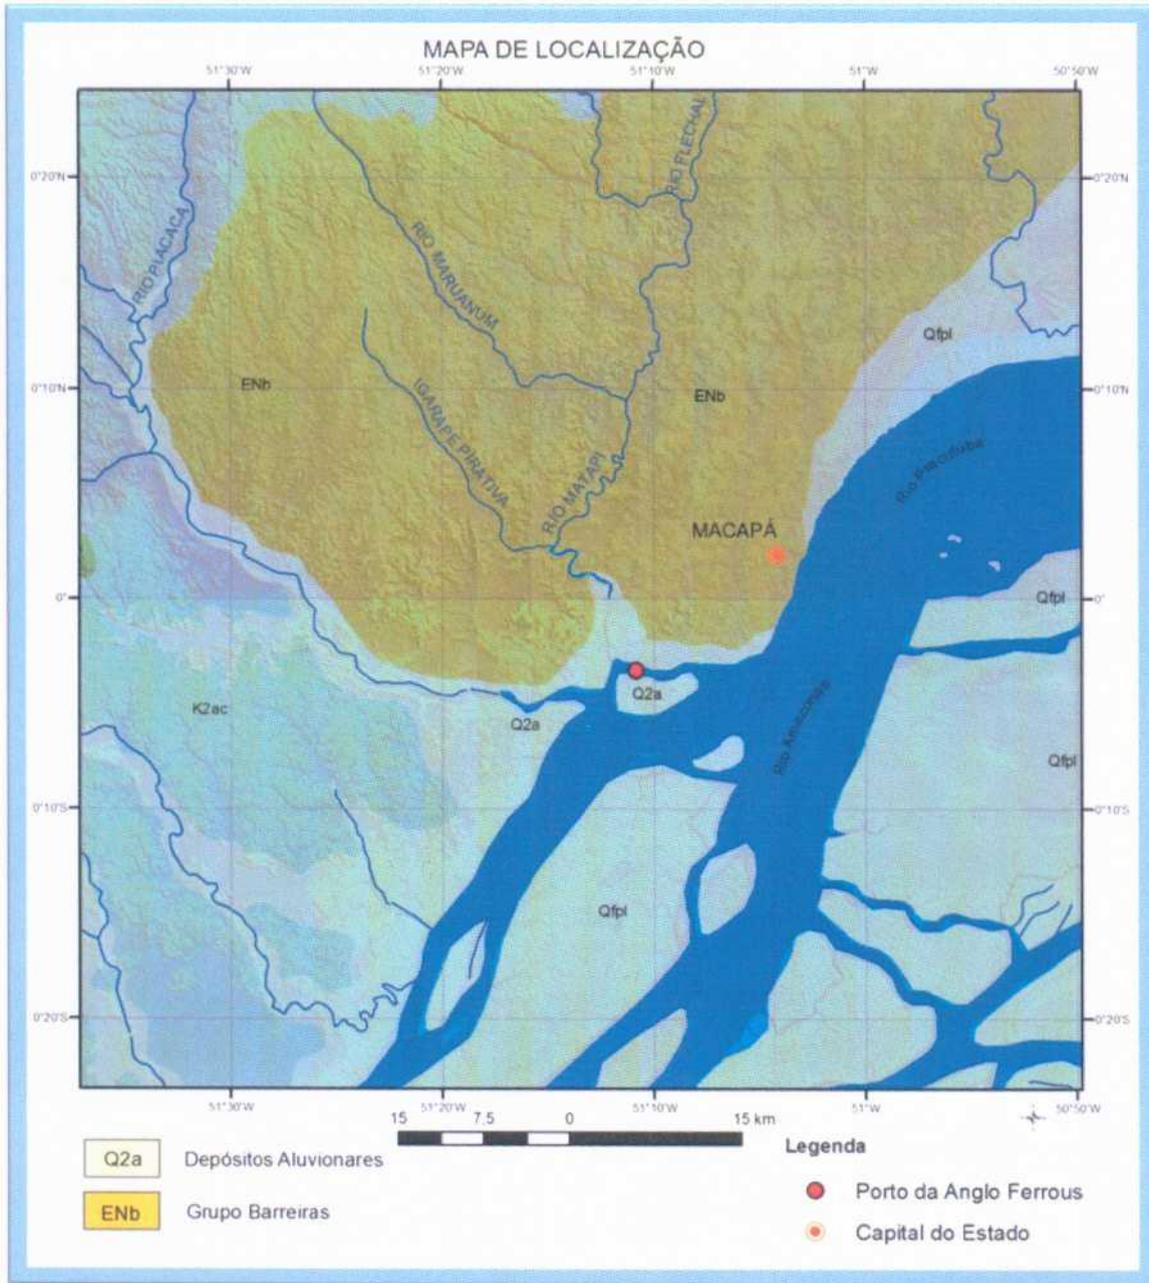
A área do porto é formada por um aterro compactado, composto por camadas de solo avermelhado, argilas cinza e branca, laterita ferruginosa de granulação grossa e minério de manganês. A espessura aparente do aterro é de 10m e recobre uma camada de argila maciça de cor cinza clara e correlacionada à sedimentação recente do rio Amazonas. Porém, em mapas geológicos de maior escala o local é caracterizado como domínio da Formação Barreiras, composta de argilitos, siltitos e arenitos finos. Figuras 03, 04 e 05.

Figura 03: Mapa geológico da região do Porto da Anglo Ferrous, em Santana-AP.

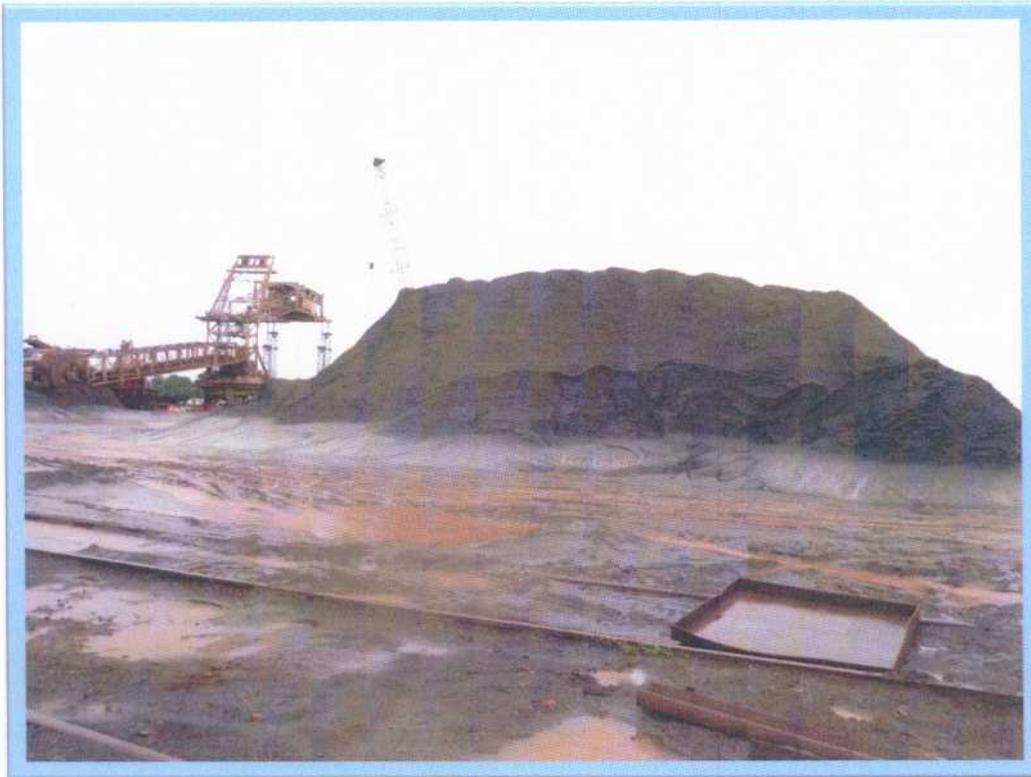
Figura 06: Pátio de estocagem do minério de ferro.

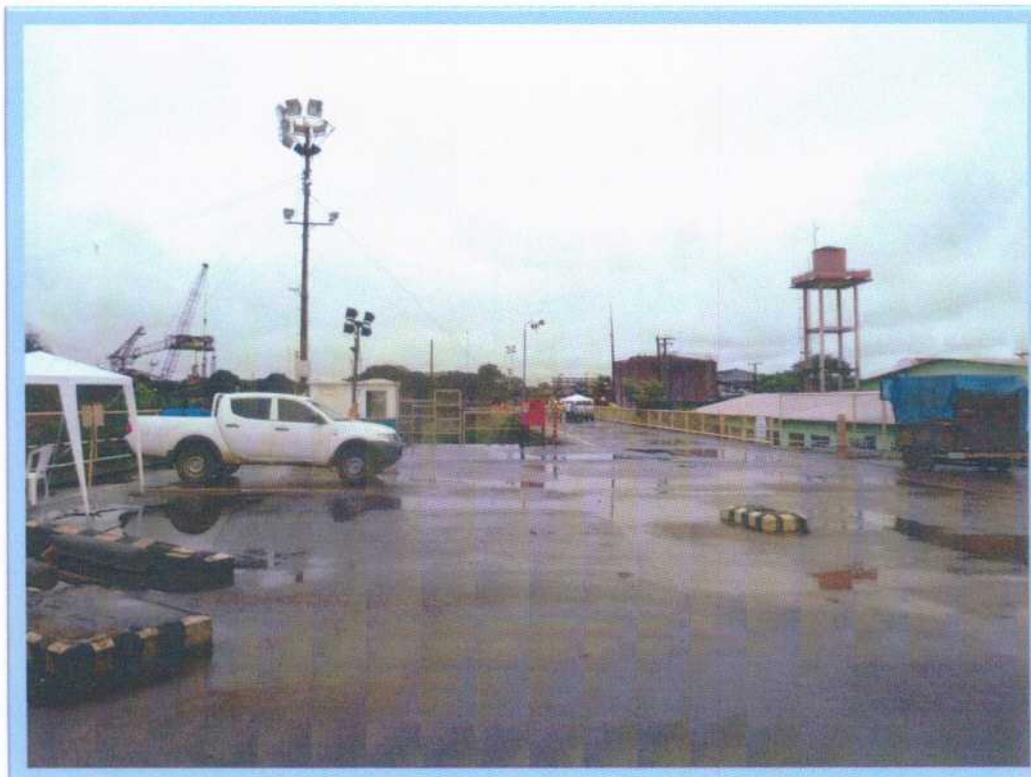
Figura 07: Píer fixo do porto da mineração Anglo Ferrous.

No dia da vistoria, em 21 de abril, não foram observadas indícios de movimentação do terreno, como trincas de tração, nas áreas de acesso ao píer fixo e no terminal pesqueiro localizado imediatamente ao lado deste píer. No entanto trincas foram observadas no chão e paredes da casa de força, ambas próximas ao limite da área de deslizamento, à margem do rio.

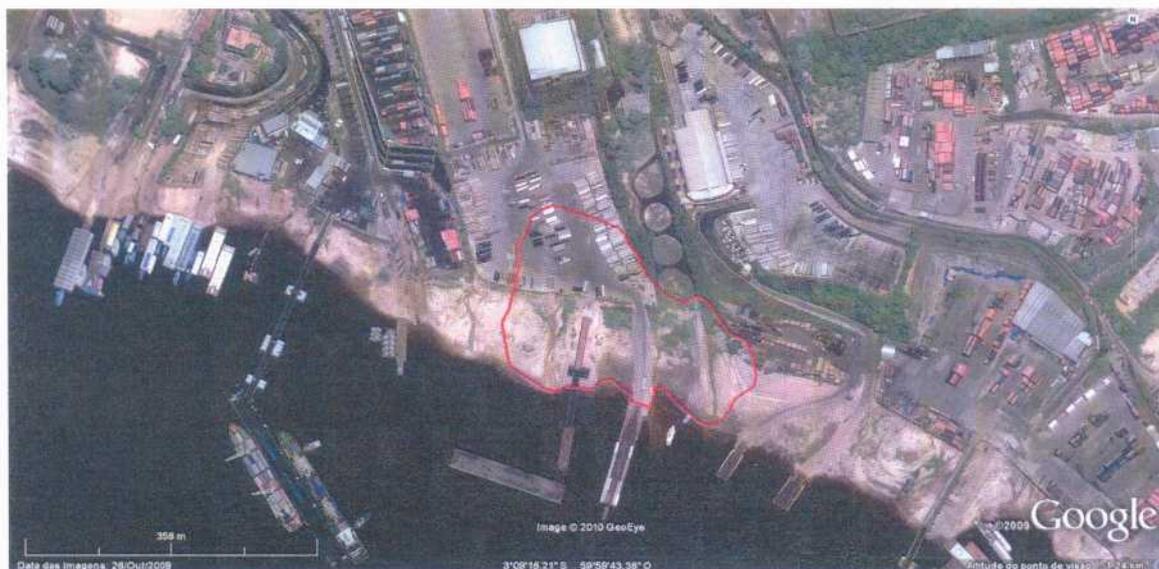
O porto do Chibatão localiza-se no sopé de uma escarpa erosiva, com cerca de 50 metros de altura, da orla do Rio Negro, em sua margem esquerda (Figura 02). Esta escarpa ou encosta é formada por camadas horizontais de arenitos, siltitos e argilitos da Formação Alter do Chão. Na base da encosta (próximo ao rio), ocorrem depósitos aluvionares recentes e inconsolidados (areia fina, lama e entulho).

Figura 02: Imagem de satélite do Porto Chibatão. Em vermelho, área do acidente.
