AUDIÊNCIA EM COMISSÃO EXTERNA DA CÂMARA DOS DEPUTADOS

EVENTOS GEOLÓGICOS BAIROS EM MACEIÓ - AL

MEDIDAS ADOTADAS E SITUAÇÃO DE LAVRA DE SAL-GEMA MACEIÓ - AL

Brasília/DF, 19 de novembro de 2019

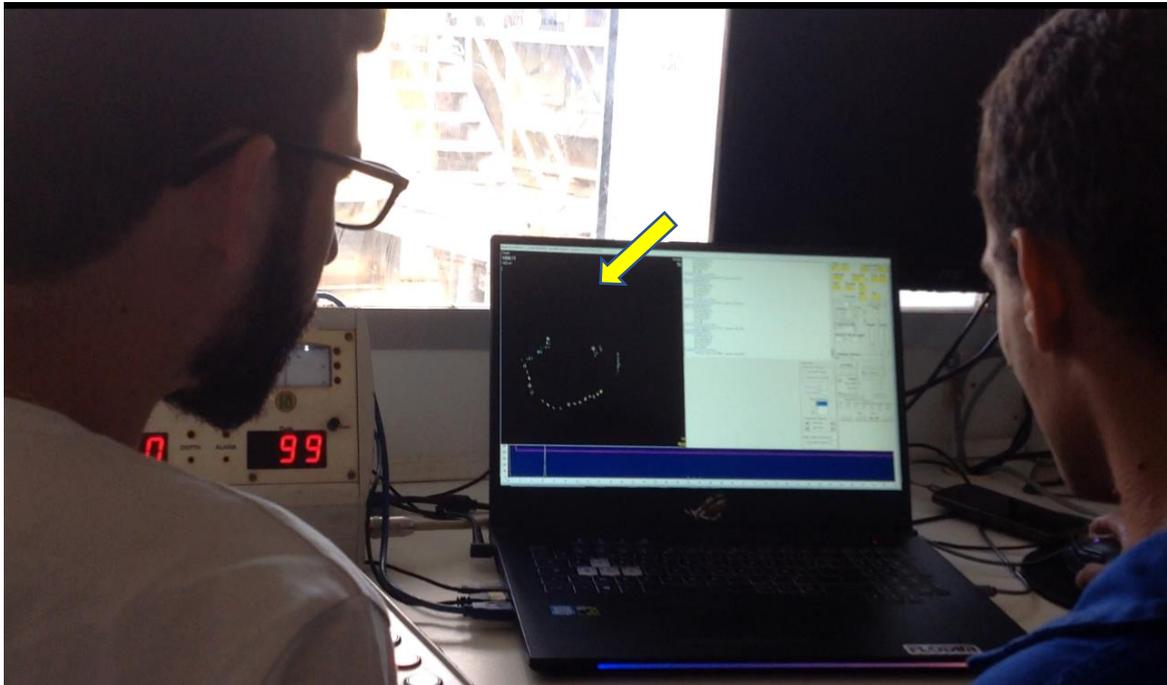
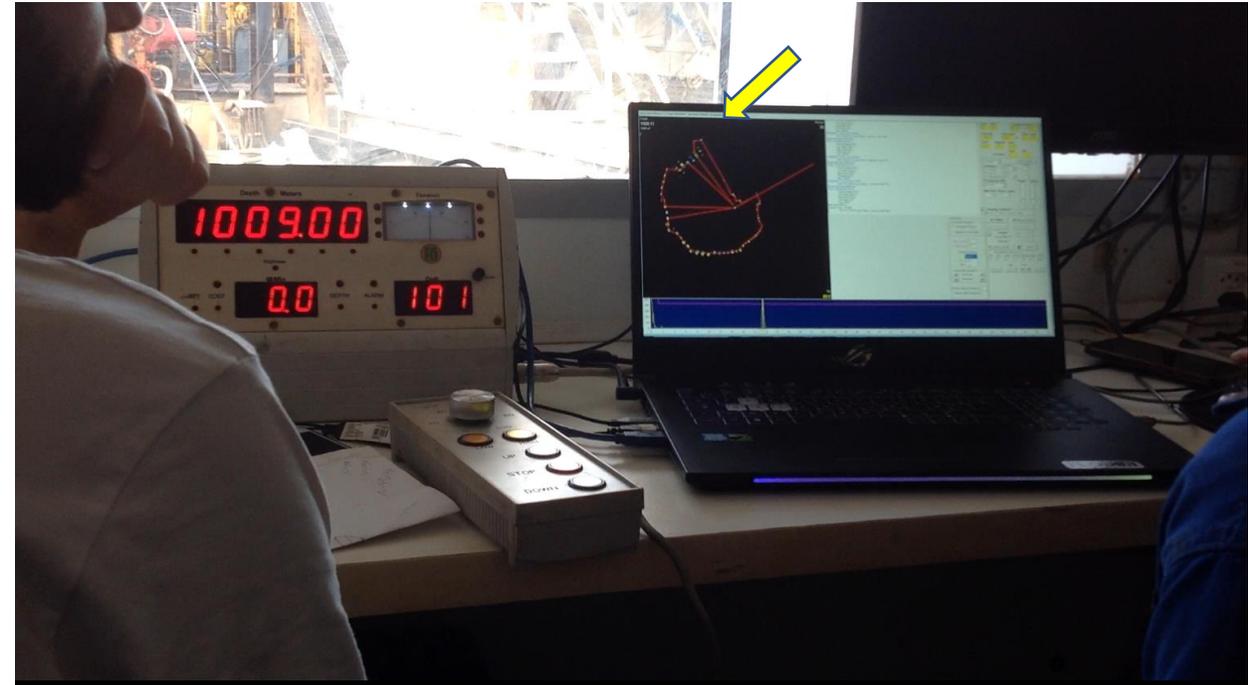
Exemplo: Sonar da frente de lavra M#17

Condição em mai/2012

- ✓ Topo do sal = 919m
- ✓ Topo da cavidade = 940m
- ✓ Base da cavidade = 1073m
- ✓ Volume = 347.515 m³

Condição em ago/2019

- ✓ Topo do sal = 919m
- ✓ Topo da cavidade = 778m
- ✓ Base da cavidade = 849m
- ✓ Volume = 165.112 m³

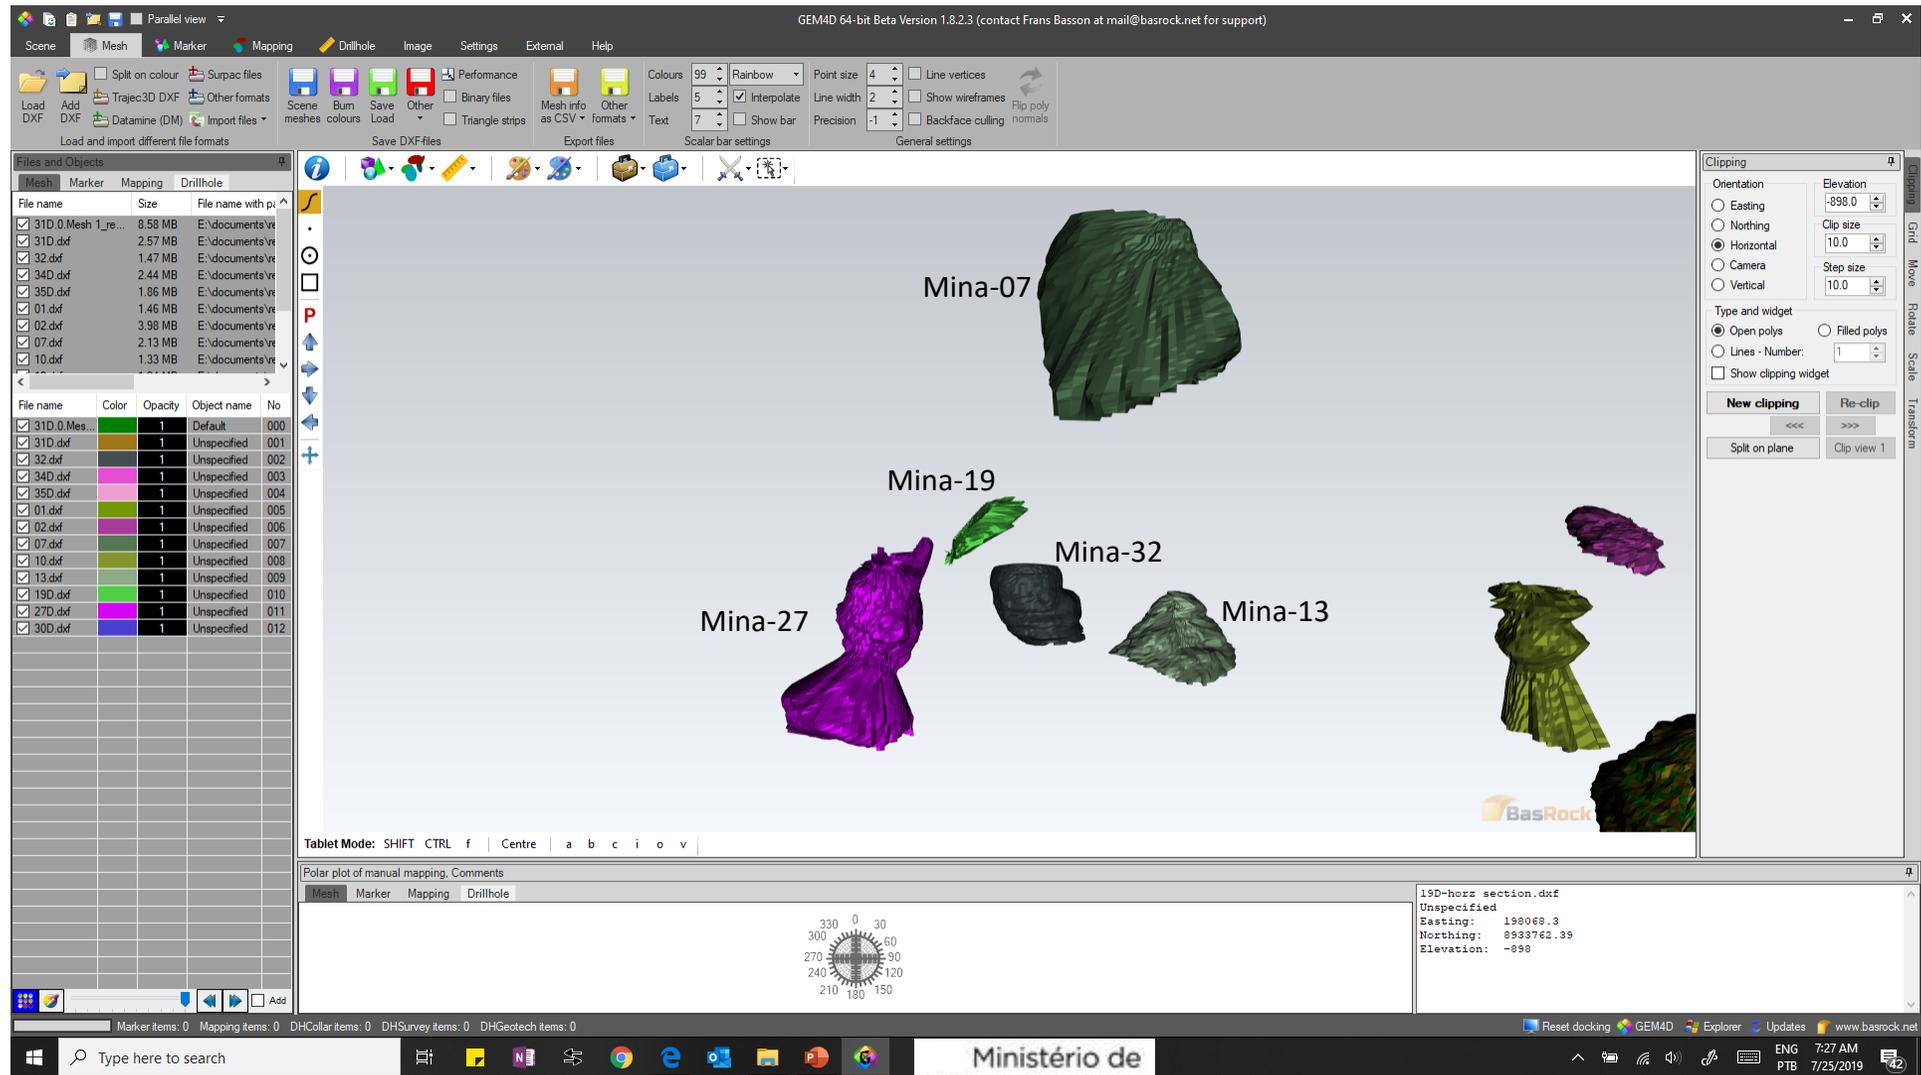
Conjunto de cavernas onde ocorre a maior subsidência

Vista lateral das cavidades

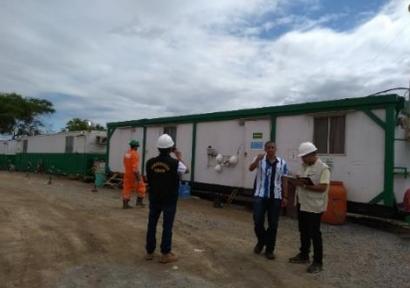
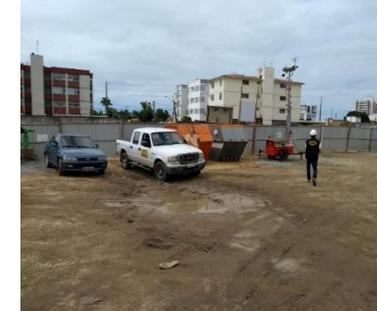
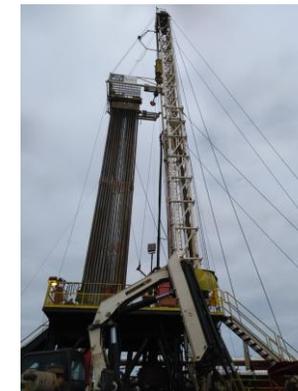
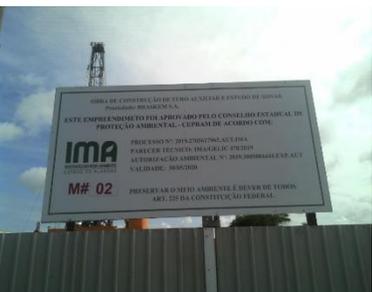
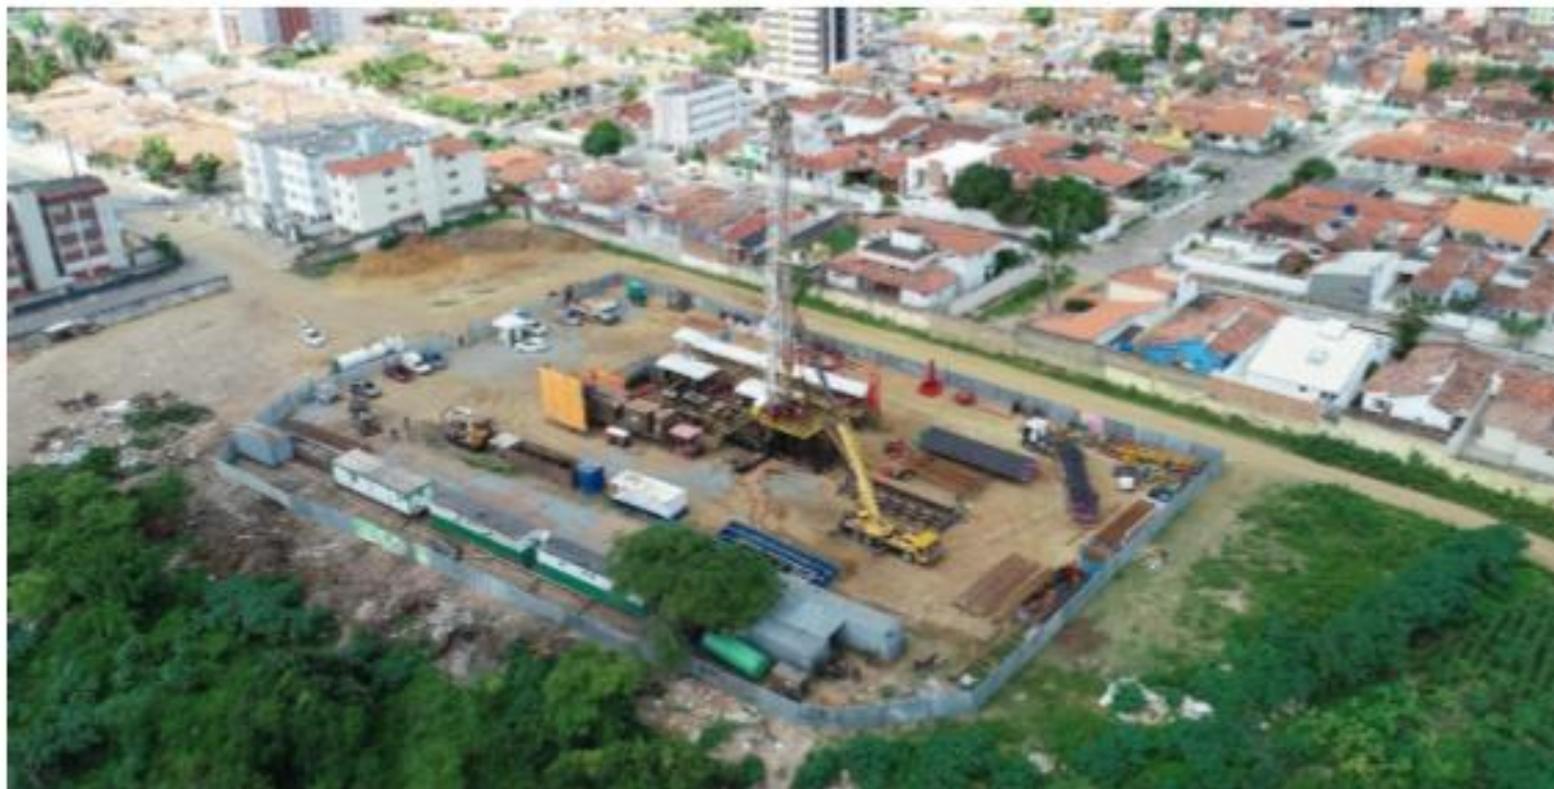
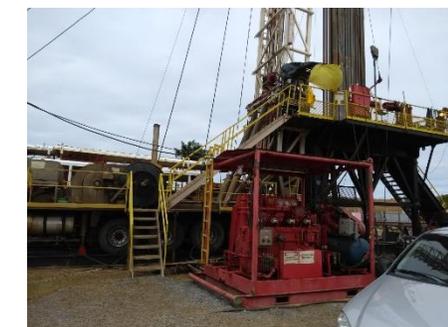
Pátio “PINHEIRO 1”

Mina 02 / Mina 06 / Mina 28 (furo auxiliar)

Nota: Concluída a aquisição dos dados de Sonar da Cavidade da Mina 02 em 20/06/2019.

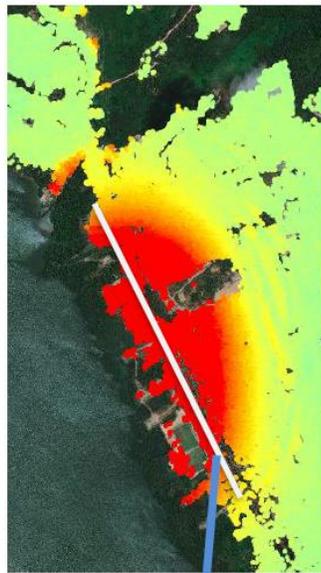
SEÇÃO

MEDIDAS DA MOVIMENTAÇÃO DO TERRENO POR INTERFEROMETRIA e TOPOGRAFIA

Mesmo com a Interdição da extração continua a SUBSIDÊNCIA. (Fonte: [Braskem S/A.](#))
