# Agência Nacional de Mineração Superintendência de Segurança de Barragens de Mineração

Brasília, 07 de maio de 2024

Histórico, características técnicas e  
situação da anomalia do dreno DP-2

# FORQUILHA III

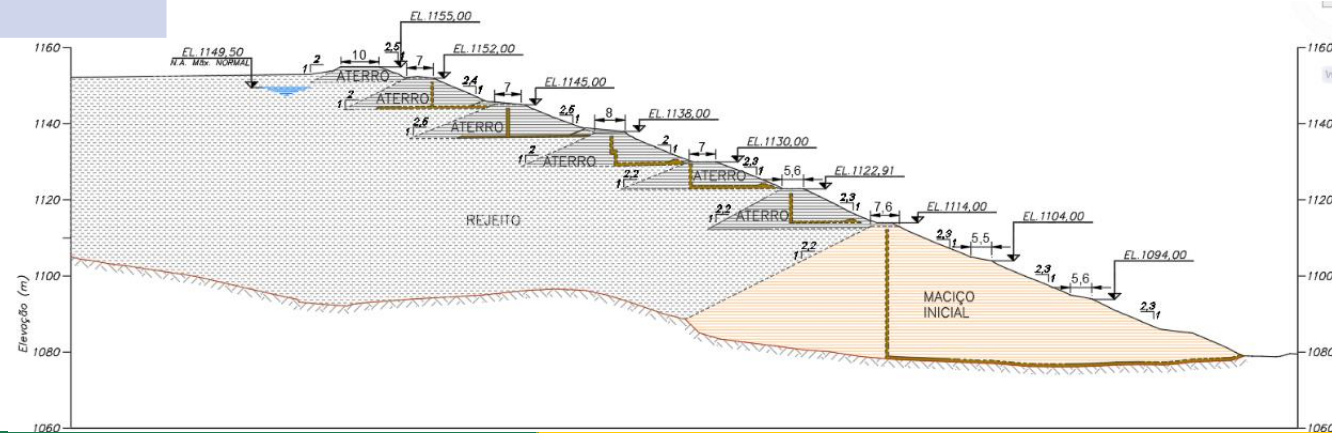
Fig. 1 - Seção geotécnica C-C' da Barragem Forquilha III.  
Fonte: Relatório de Revisão Periódica de Segurança da Barragem, GeoCoba (2023).

- Maciço inicial (trecho não montante) corresponde a 43% da altura total da estrutura;
- Barragem inativa (não recebe rejeitos) desde mar/2019;
- **Altura total: 77m;**
- **Volume total do reservatório: 19.476.113,0 m<sup>3</sup>;**
- Atualmente classificada em Nível 3 de Emergência em razão dos baixos fatores de segurança em análises na condição não-drenada;

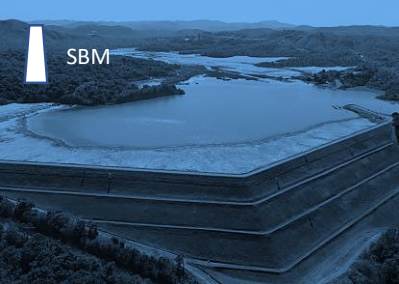
Vale S.A. vem cumprindo a demanda do Of. 10160/2024 por meio do reporte diário do monitoramento do dreno DP-2 via Extrato de Inspeção Especial (EIE) no sistema SIGBM da ANM.

I - Realizar monitoramento diário do dreno DP-2 (FABF3MU017), até que a anomalia identificada neste dreno seja extinta. Este **monitoramento deverá ser reportado diariamente no sistema SIGBM através do Extrato de Inspeção Especial (EIE)** e consistirá, minimamente, de: (a) medição da vazão do dreno; (b) coleta e pesagem das partículas sólidas que saem do dreno; e (c) leitura dos instrumentos localizados próximo ao dreno. **Prazo: início imediato.**

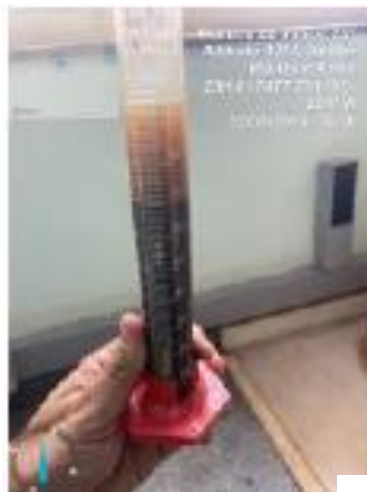
M - VGR - ESP - OS: (02894) - AMOSTRA FILTRO 23/03/2024

- Registros de ensaios de laboratórios e análises remetidas pela Vale S.A. aos órgãos de fiscalização e controle sobre os volumes, teores e característica táctil-visual do material coletado no processo de investigação da anomalia no dreno DP-2 ao longo dos meses março e abril

ANÁLISES DO MATERIAL COLETADO NA BARRAGEM FORQUILHA - 3 - DP-2	
VOLUME DO RESÍDUO UMIDO	70 ml
MASSA DO RESÍDUO UMIDO	167,1gr
MASSA DO PANO + RESÍDUO UMIDO	339,0 gr
MASSA DE OUTRO PANO UMIDO, SUGERIDO COMO TARA PARA FUTURAS ANÁLISES	175,9 gr

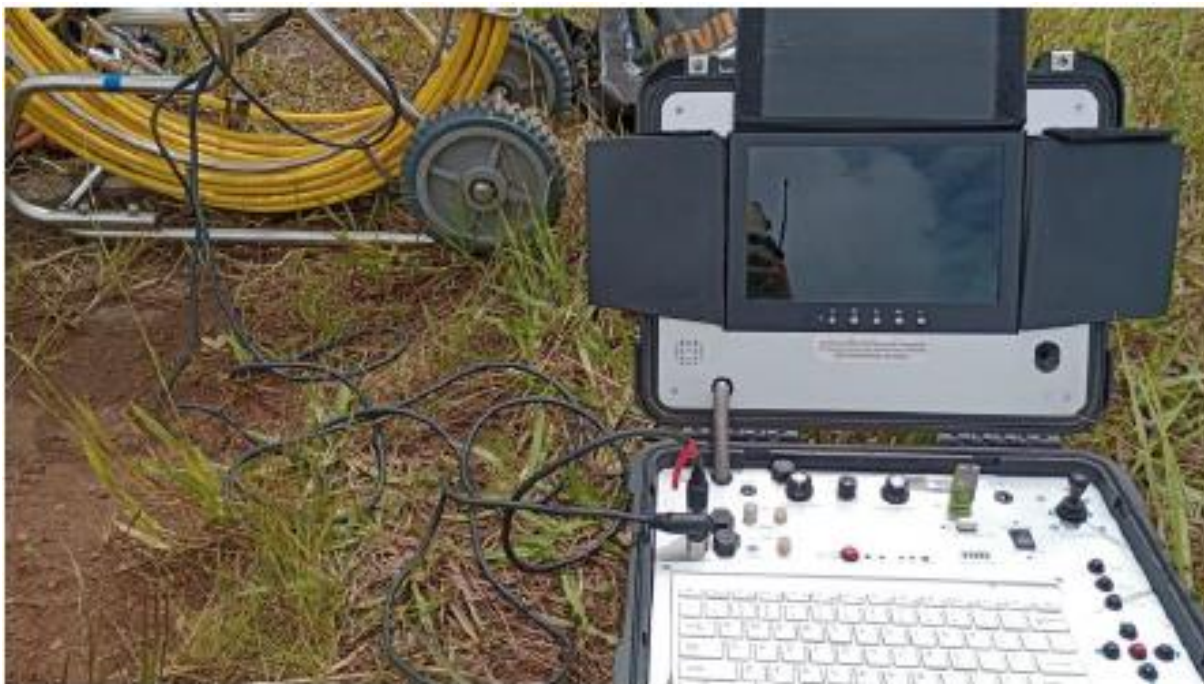
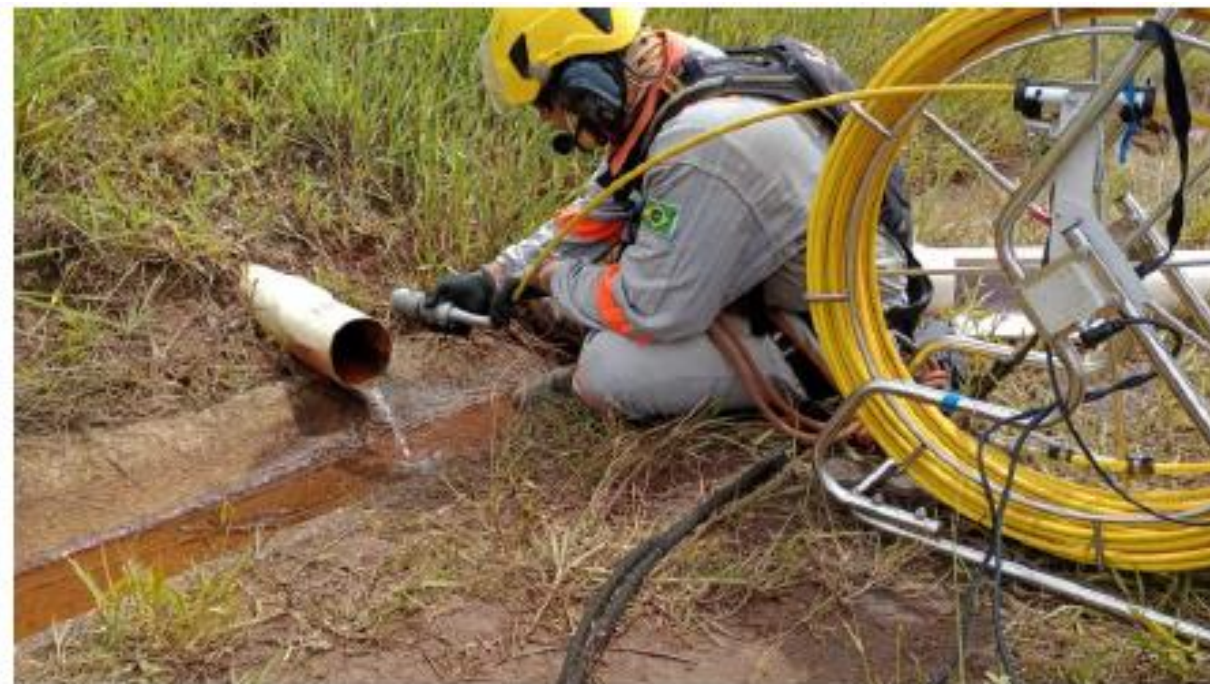
- 27/03/2024: A Vale S.A. reportou a realização de filmagem interna no dreno DP-2 e outros dois drenos adjacentes. Segundo a empresa os dados ainda estão sendo processados e serão apresentados aos órgãos de fiscalização e controle nos próximos reportes.

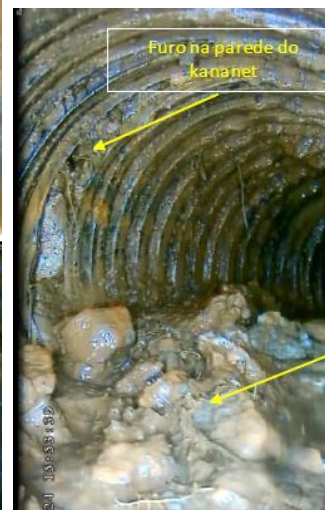
- Resultado das filmagens realizadas na tubulação em 27/03/2024 – Trechos do tubo corrugado (Kananet) com rasgos e falhas na costura, permitindo a passagem de material do dreno para o interior da tubulação.
