Sinistros – Impacto das chuvas de maio/24 no RS

CCR ViaSul
Dezembro 2024

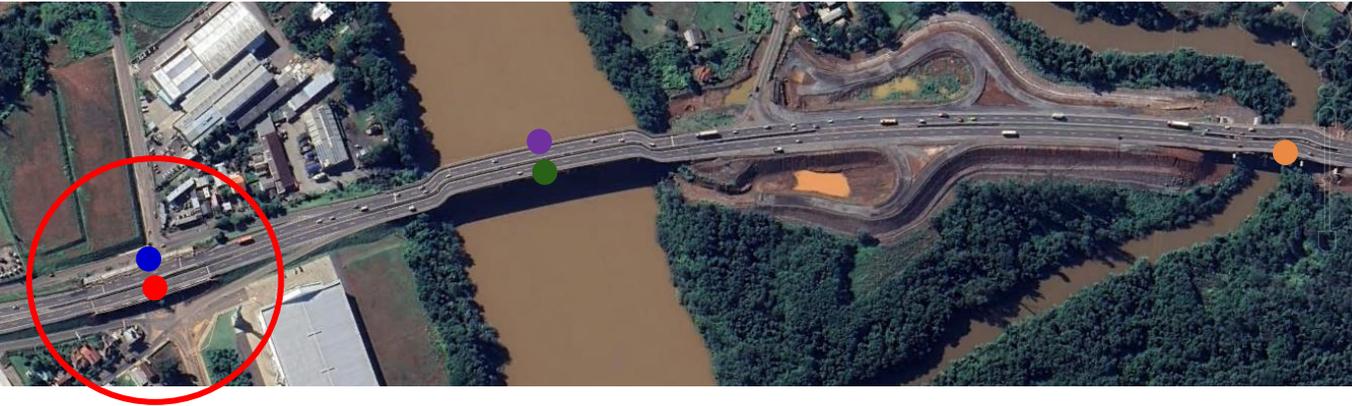
PONTES LAJEADO – ESTRELA

- **PONTE SECA SUL**
 - Limpeza e remoção de entulhos
 - Reconstrução do encontro de jusante
- **PONTE SECA NORTE**
 - Limpeza e remoção de entulhos
 - Reconstrução dos encontros de montante e jusante
 - Reconstrução das cortinas de proteção
 - Reforço estrutural da ala da laje de transição à montante

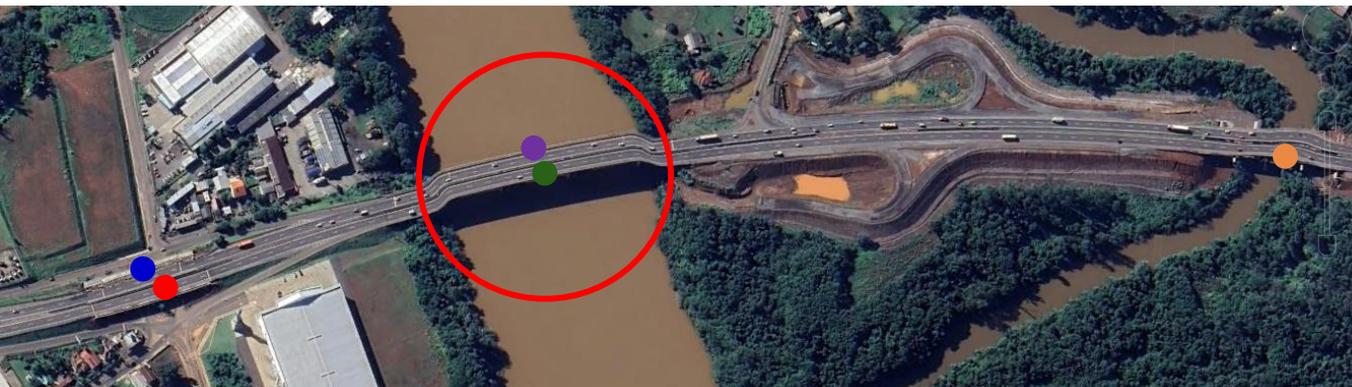
PONTES LAJEADO – ESTRELA

● PONTE RIO TAQUARI SUL

- Limpeza e remoção de entulhos
- Reconstrução parcial do passeio metálico
- Reconstrução do encontro de montante

● PONTE RIO TAQUARI NORTE

- Limpeza e remoção de entulhos
- Reconstrução total do passeio metálico
- Reconstrução da barreira do guarda corpo colidido
- Reforço estrutural em dois pilares da primeira linha de apoio à montante devido ao deslocamento da superestrutura

● PONTE ARROIO BOA VISTA SUL

- Retaludamento do encontro de montante devido ao recalque do terrapleno causado pelo rebaixamento do nível da água

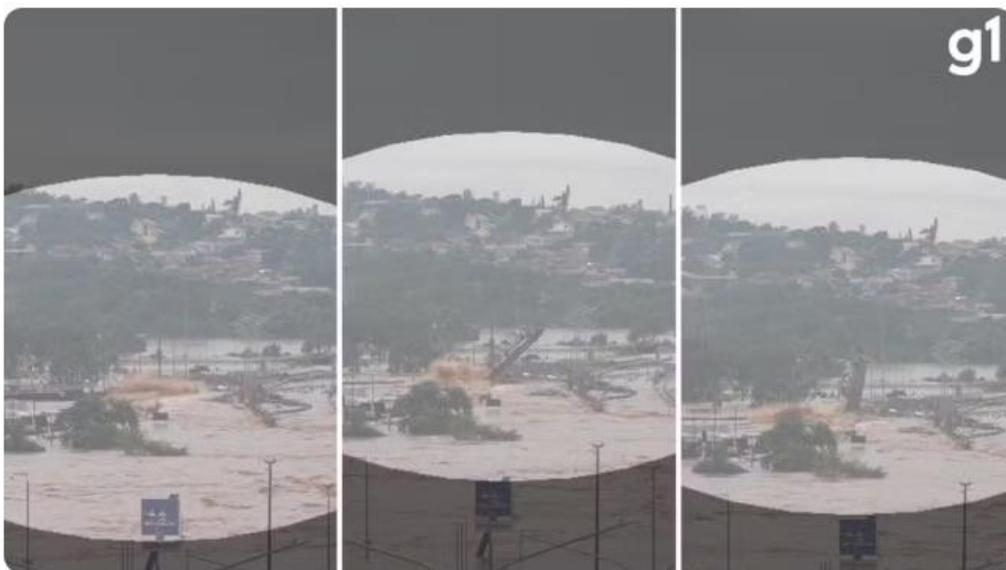
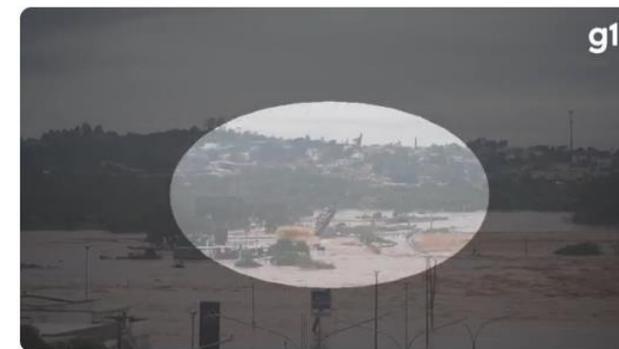
Embarcação bate contra ponte durante enchente do Rio Taquari — Foto: g1

Embarcação bate contra ponte durante enchente do Rio Taquari no RS

Uma embarcação conhecida como "balsa de São Valentim" bateu contra uma ponte que faz a travessia entre **Lajeado e Estrela**, na Região dos Vales do Rio Grande do Sul, nesta quinta-feira (2). De acordo com a Secretaria de Logística e Transportes, normalmente, ela vai até Muçum, na mesma região, e segue até a

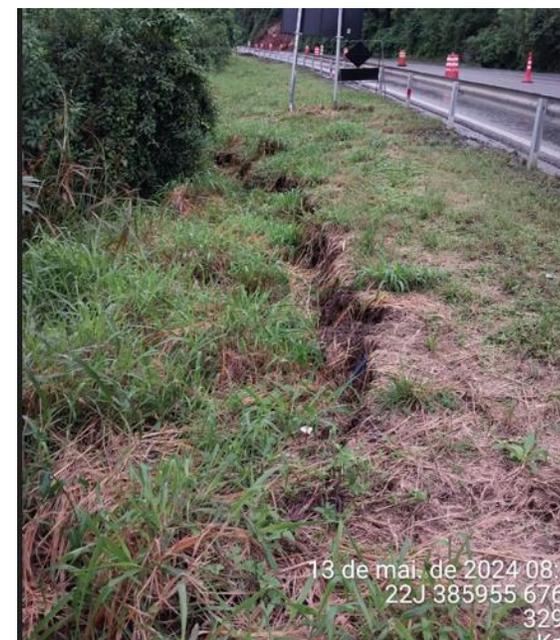
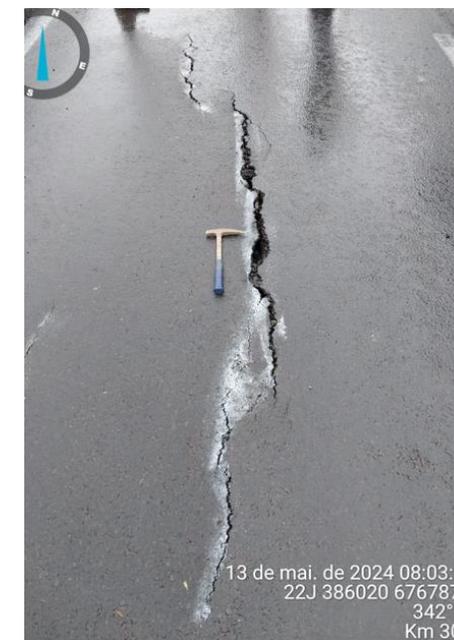
KM 308 – POUSO NOVO/RS

Trecho Crítico 400m

- Vistoria geotécnica detalhada
- Geofísica complementar
- Sondagem exploratória
- Sondagem Rotativa
- Topografia após ruptura
- Monitoramento provisório

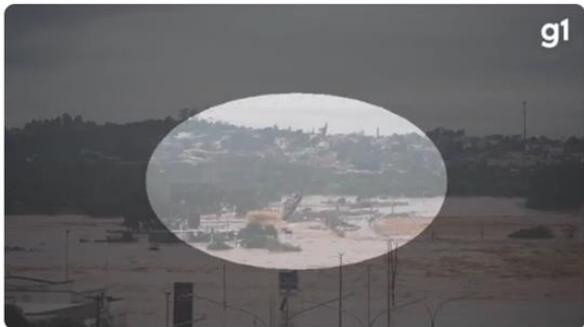
Embarcação bate contra ponte durante enchente do Rio Taquari no RS

- COTA 33,5m (encobrimento parcial do tabuleiro)
- COLISÃO BALSA À DERIVA
- PONTE NÃO DIMENSIONADA PARA SUBMERSÃO E COLISÃO NO NÍVEL DO TABULEIRO

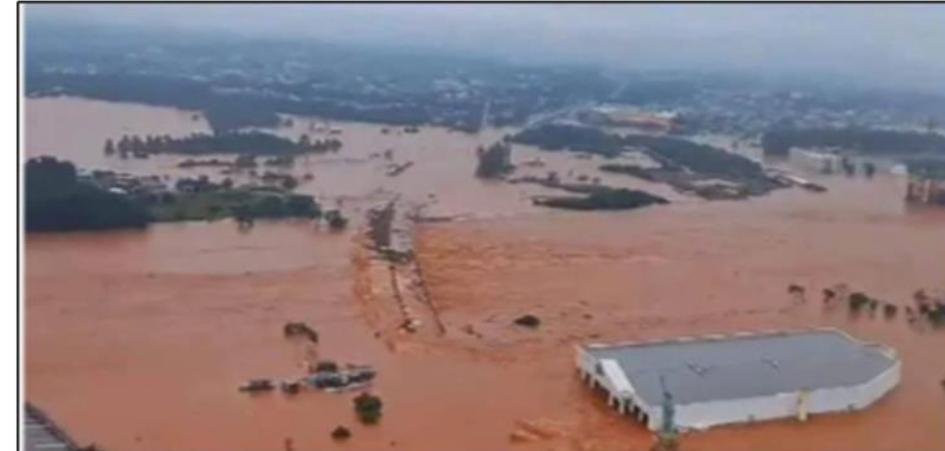
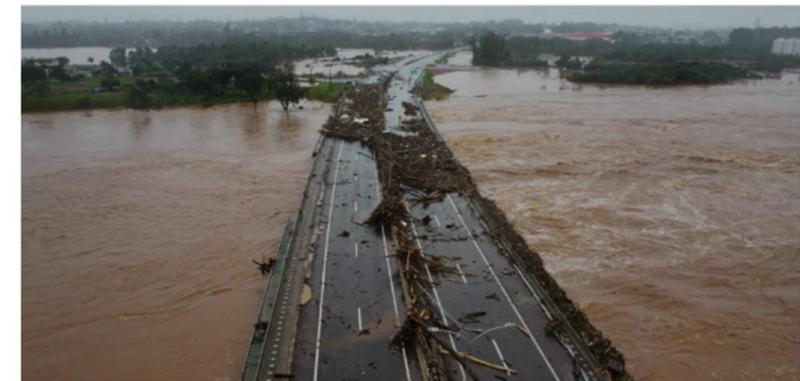
RIO TAQUARI

Asfalto destruído: veja como ficou a ponte entre Lajeado e Estrela

Estrutura permanece, mas avarias devem comprometer passagem de veículos

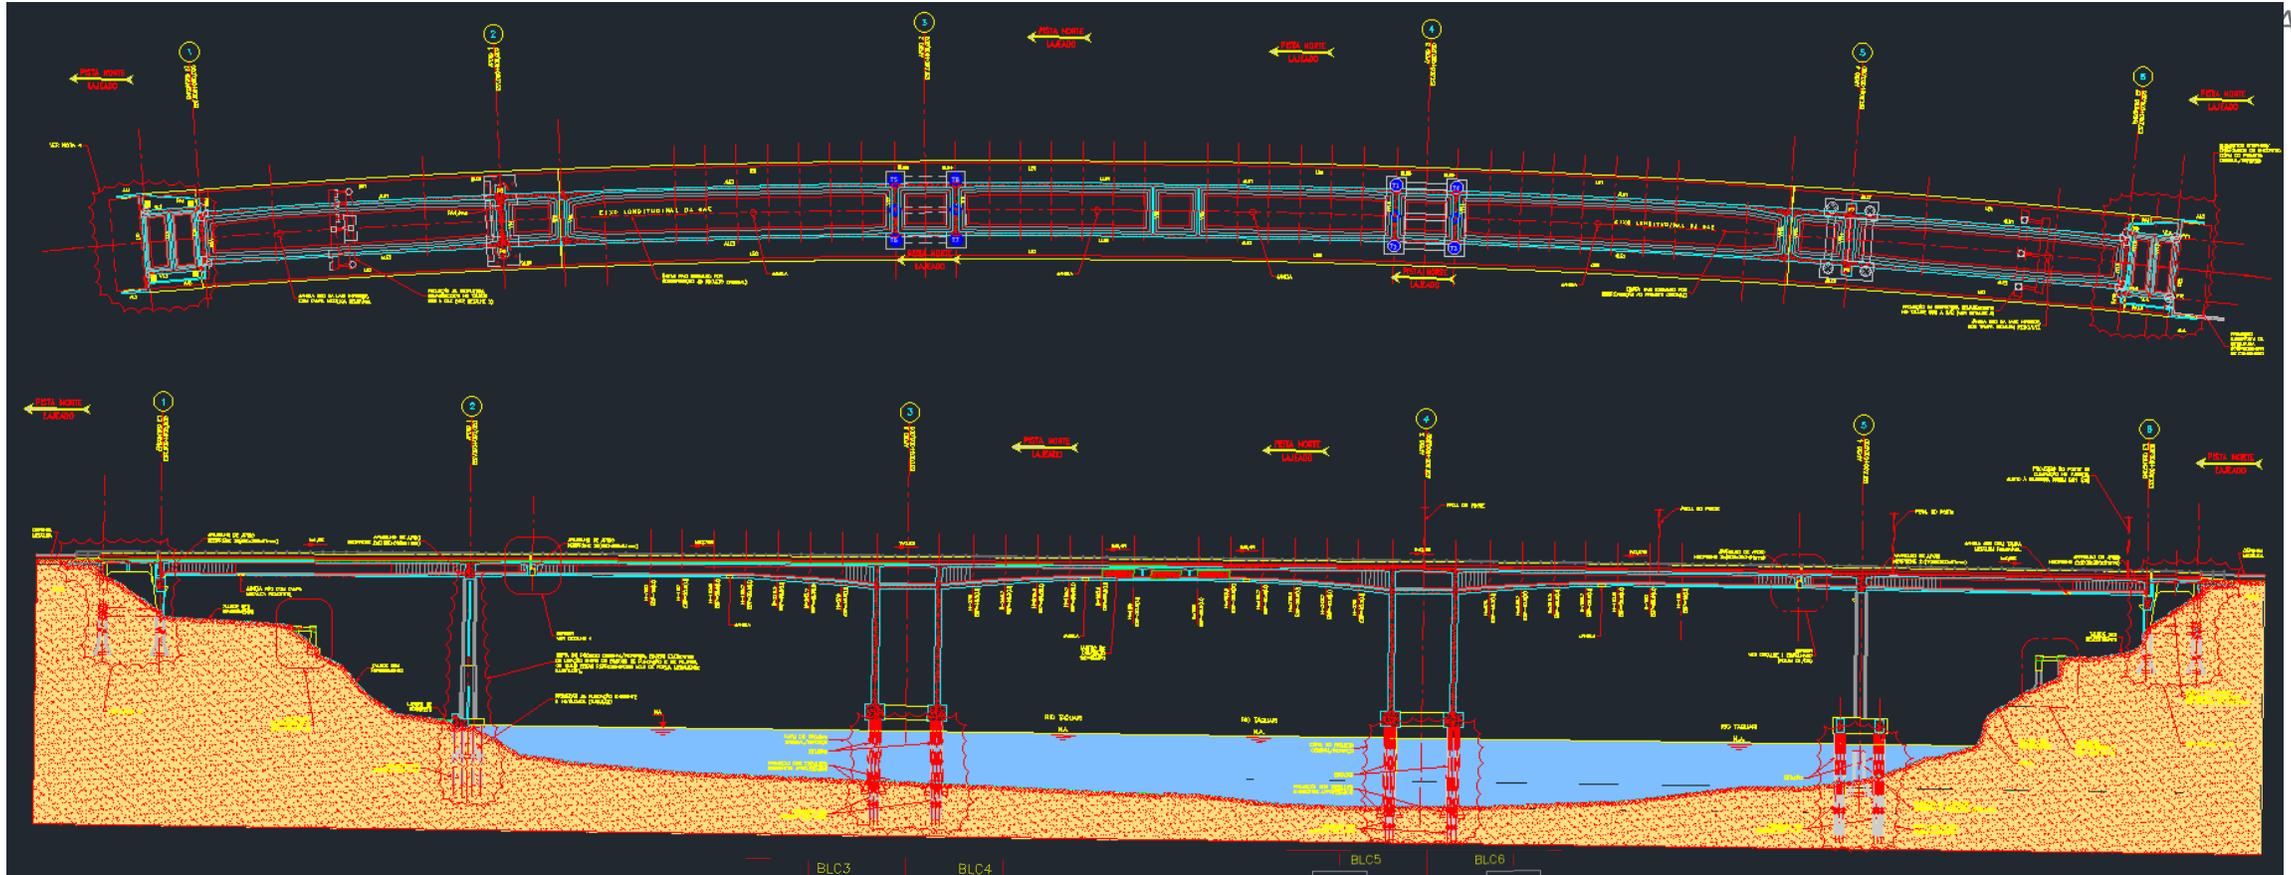
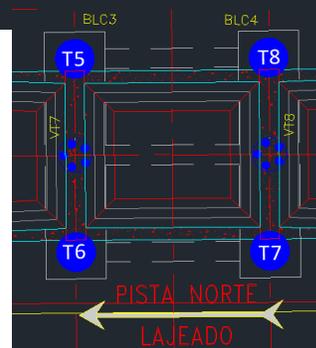
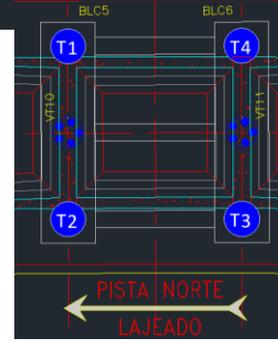
LOCAÇÃO DOS TUBULÕES

- GIRO DO TABULEIRO DO PRIMEIRO VÃO
- REFORÇO DOS PILARES DO APOIO 05

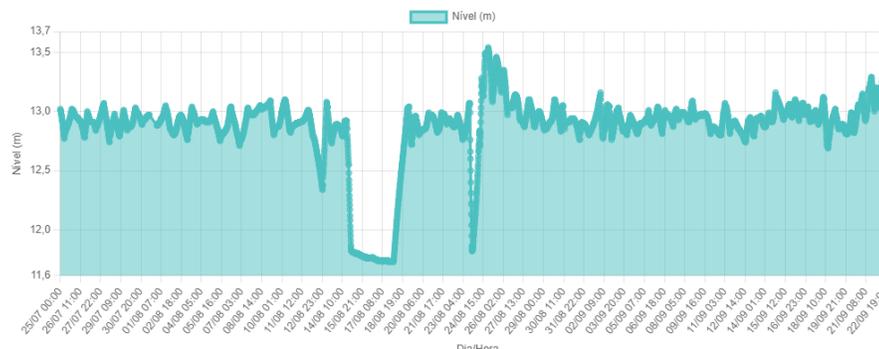
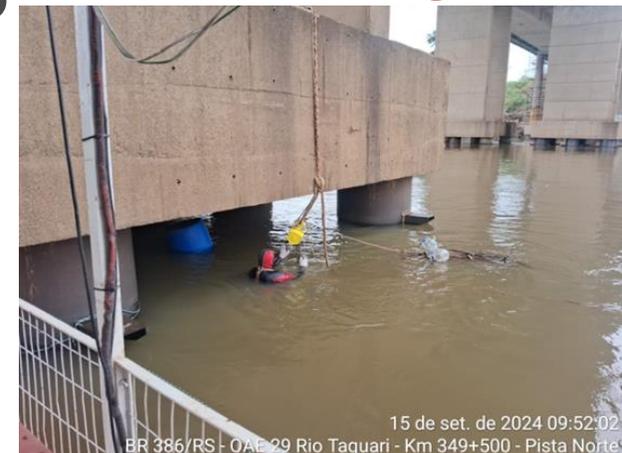
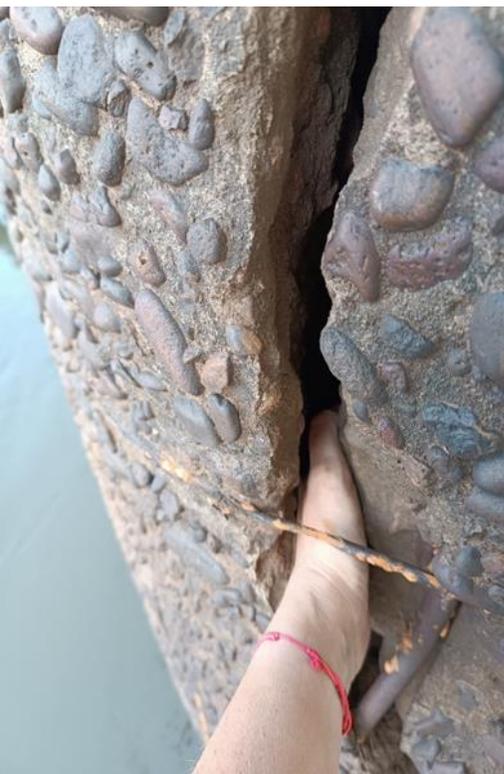
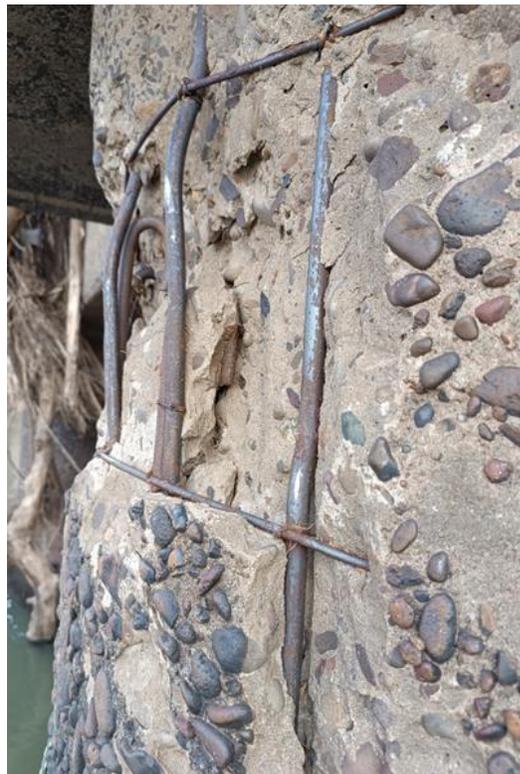
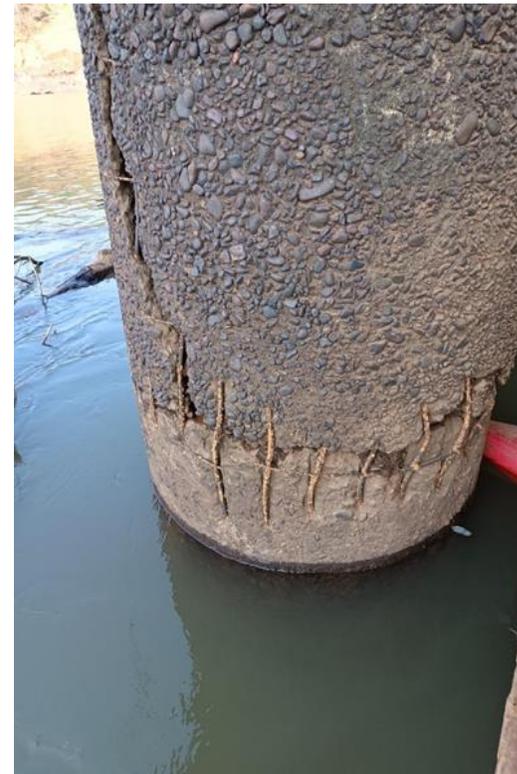
- REBAIXAMENTO DO NÍVEL DO RIO
- ABERTURA DAS COMPORTAS DA ECLUSA DE BOM RETIRO DO SUL
- MAIOR VISIBILIDADE E INSPEÇÕES SUBMERSAS

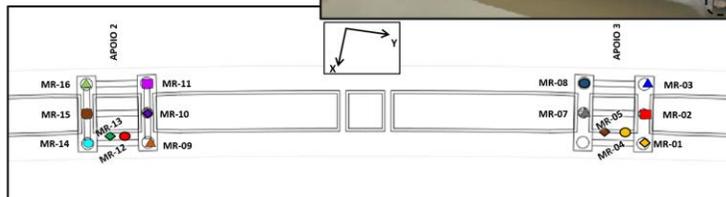
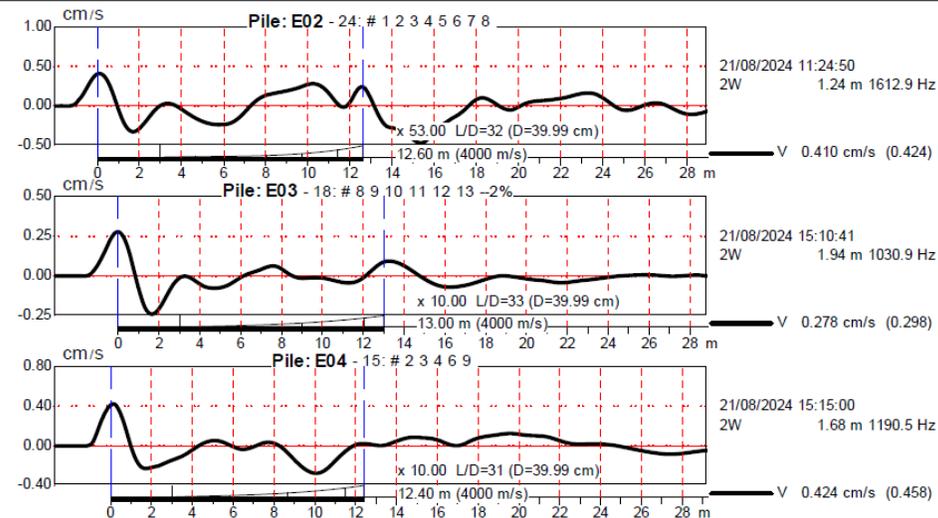
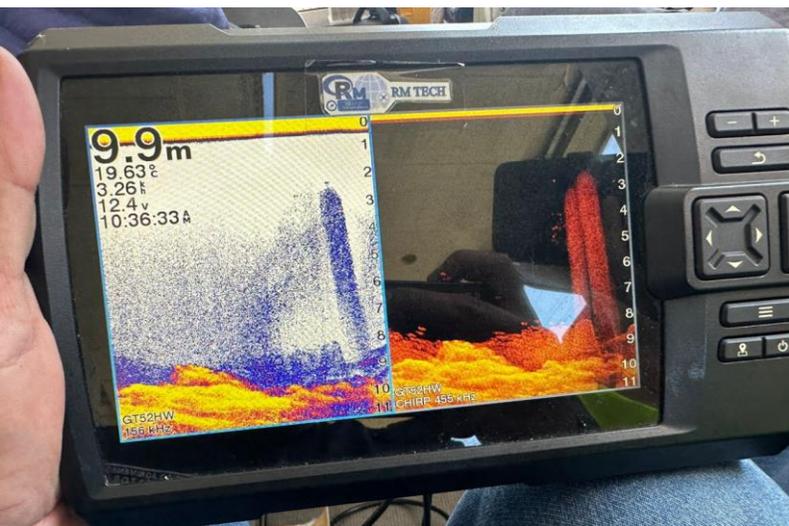
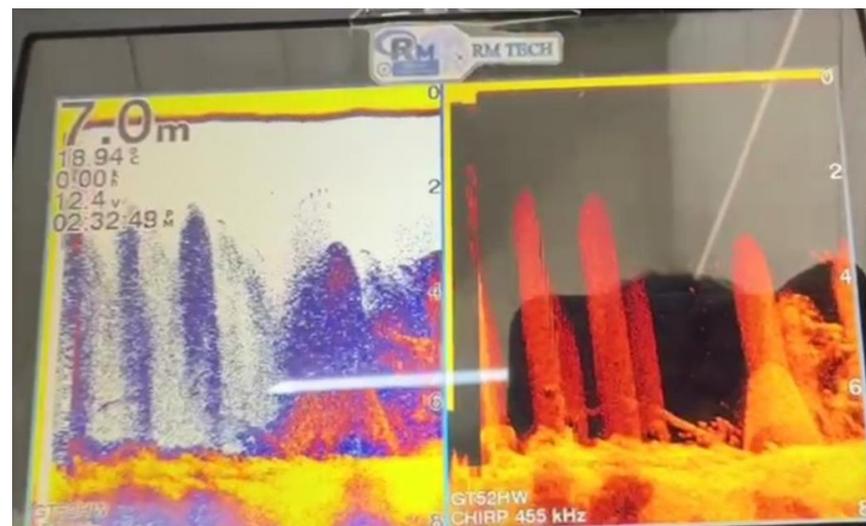
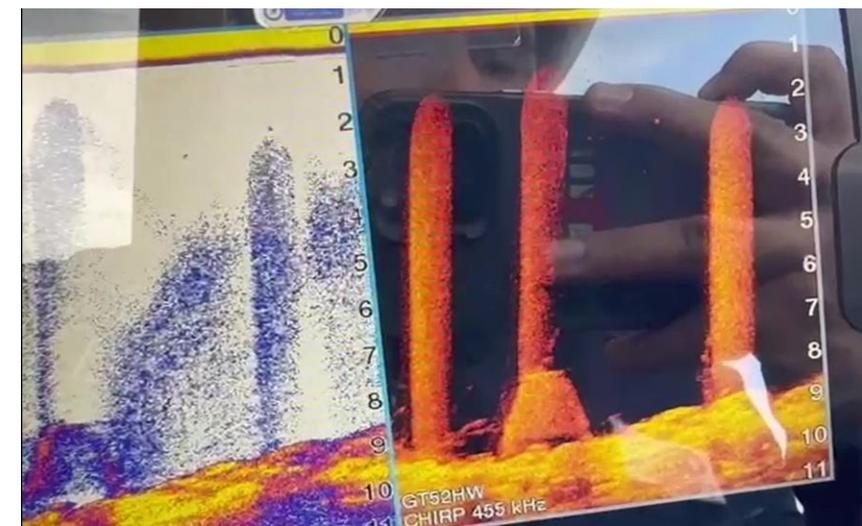
- MONITORAMENTO TOPOGRÁFICO
- ENSAIOS PIT
- BATIMETRIA MULTIFEIXE

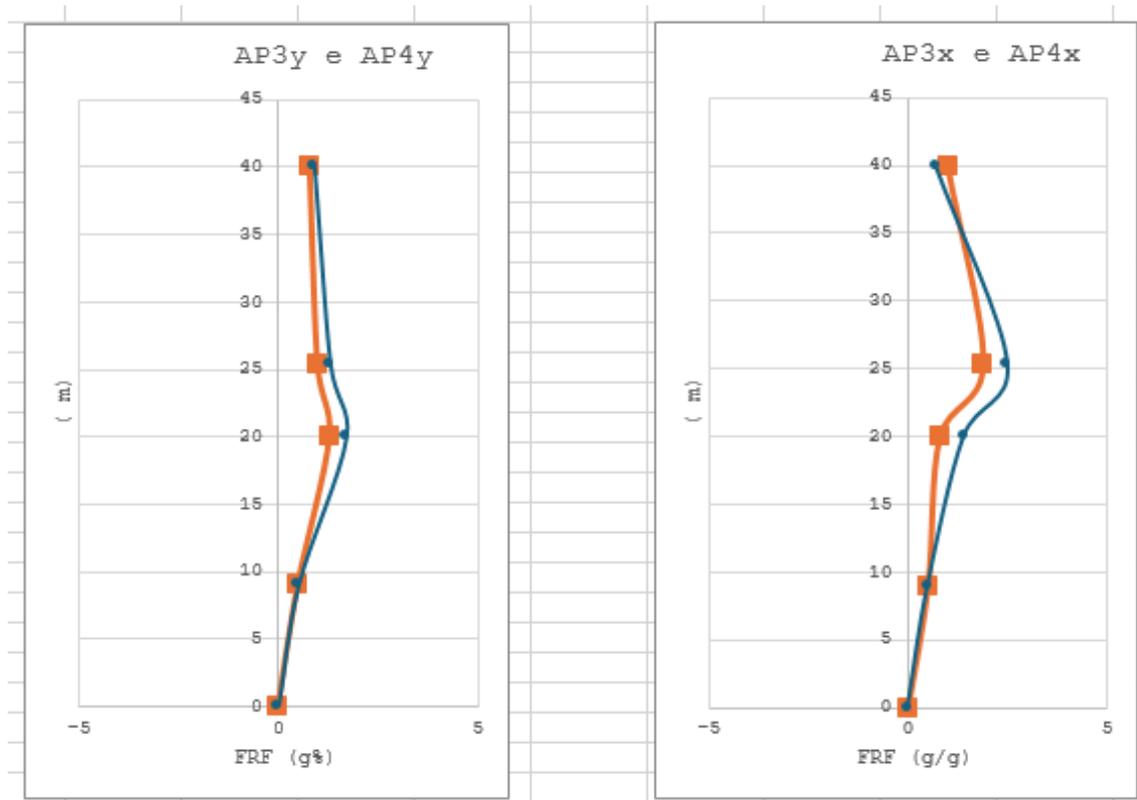
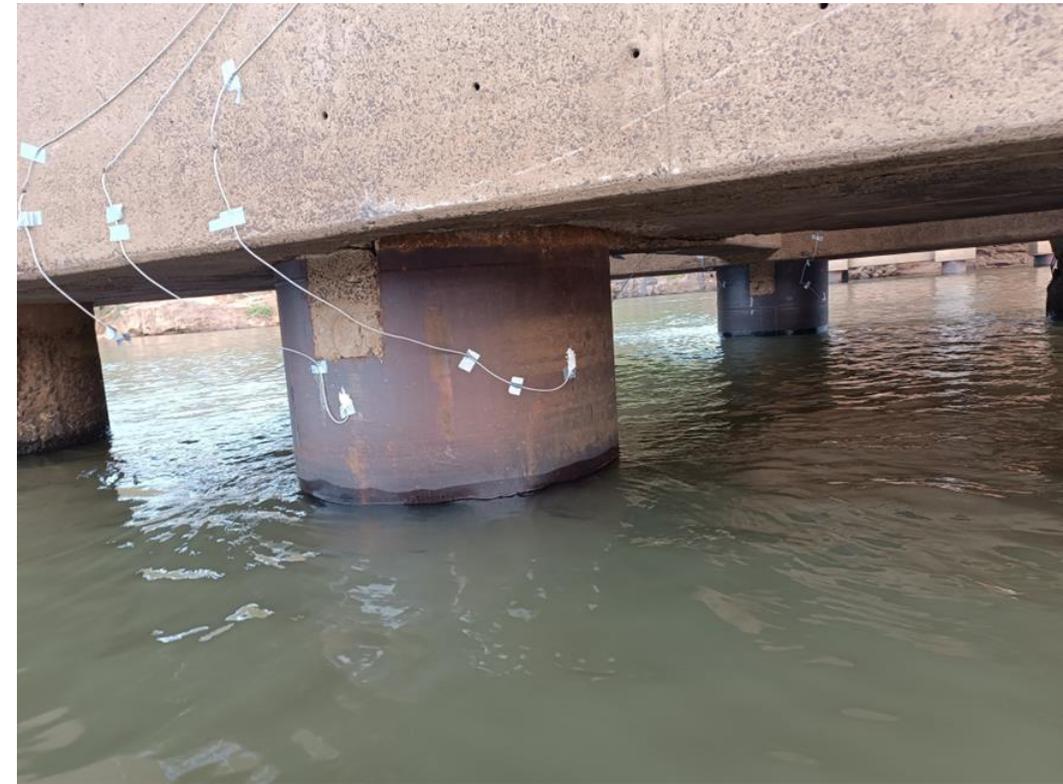
- ANÁLISE DINÂMICA DA ESTRUTURA (acelerômetro e extensômetros)
