# **A importância dos sistemas de combate a incêndio e prevenção em locais de recarga de VE e de VEHP**

**Rubens Bezerra Lima de Montalvão**

**Brasília, 2024**

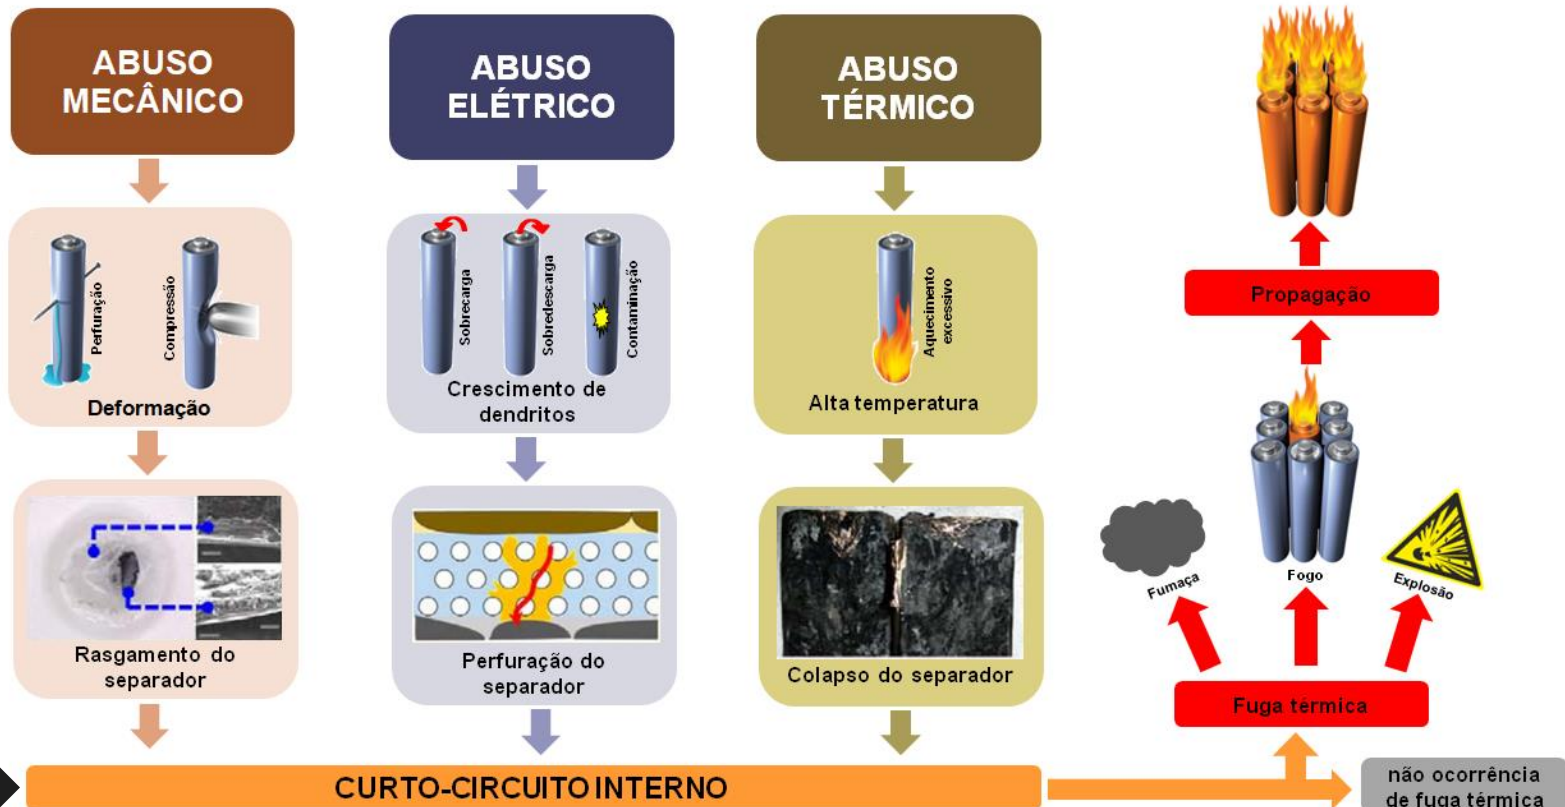
## Formas de abusos em células de energia que podem resultar em fuga térmica

Imagem: MONTALVÃO, Rubens Bezerra Lima de. Combate a incêndio em veículos elétricos e veículos elétricos híbridos. CBMDF, Brasília, 2023. Combinação de imagens produzidas por: KNAZS, Elizabeth (2019); FENG, Xuning et al (2017); WANG, Qingsong et al (2018).

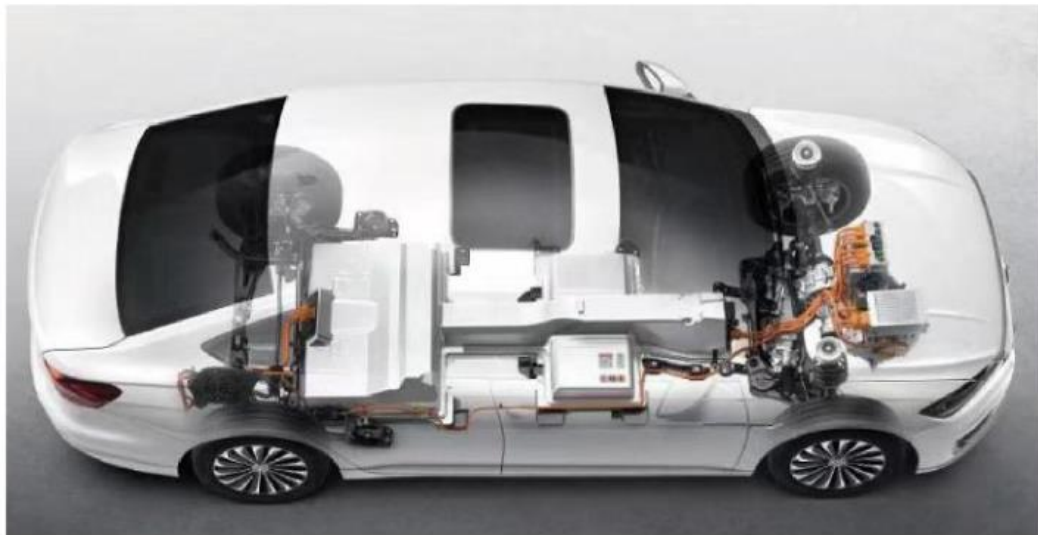
Um veículo elétrico do tipo sedan, cuja a bateria possuía 16 módulos, cada um com 12 células, e sua capacidade total era de 38,1 kWh. A finalidade foi comparar o uso de manta térmica, jato do tipo neblinado e aplicação de espuma na extinção do incêndio.

Imagem: ZHAO, Chenxi et al (2023)

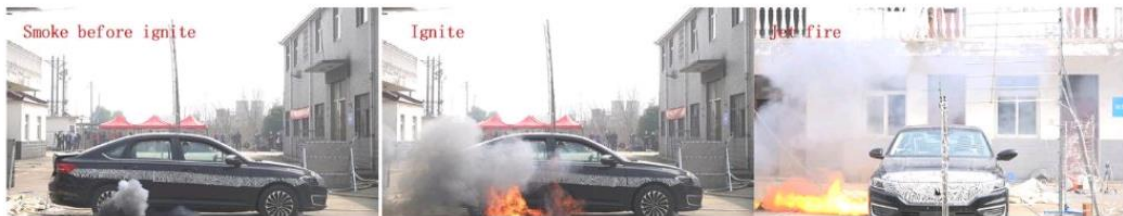
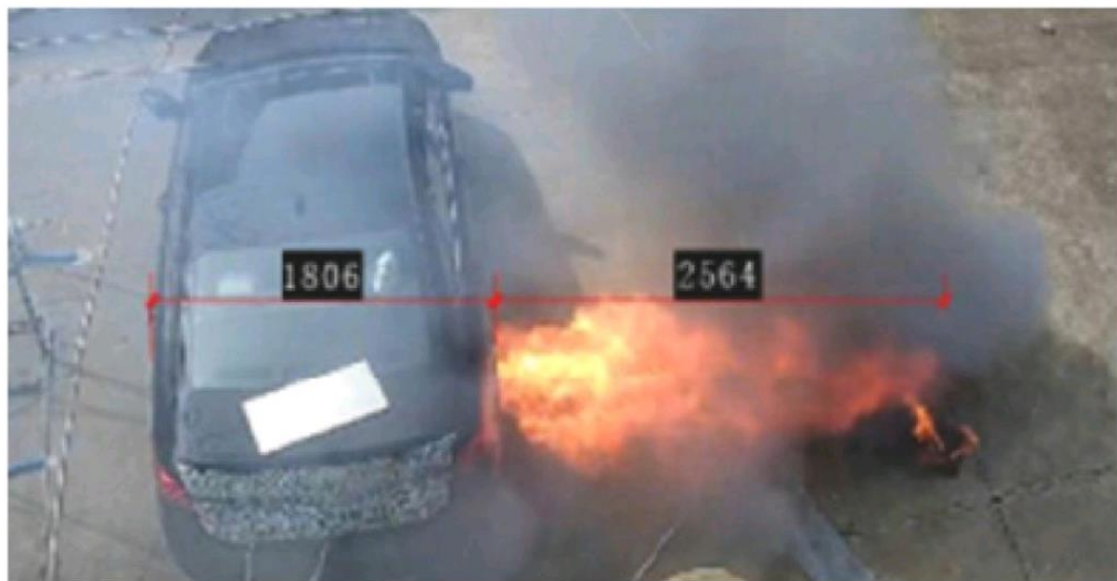
Imagem: ZHAO, Chenxi et al (2023)

Quatro jatos de chamas proeminentes são foram observadas em um dos testes:

- O primeiro jato ocorreu 17,1s após a ignição, durou 5,7s e teve comprimento máximo de 2,067 m;
- O segundo jato ocorreu 10,6s depois e durou 9,9s, com a chama do jato mais longa atingindo 2,564 m;
- O terceiro jato ocorreu 9,8s depois, com duração de 19,7s e comprimento máximo de 1,742m.
- O quarto jato ocorreu 15,8s depois, durou 17s e teve comprimento máximo de 1,562 m.

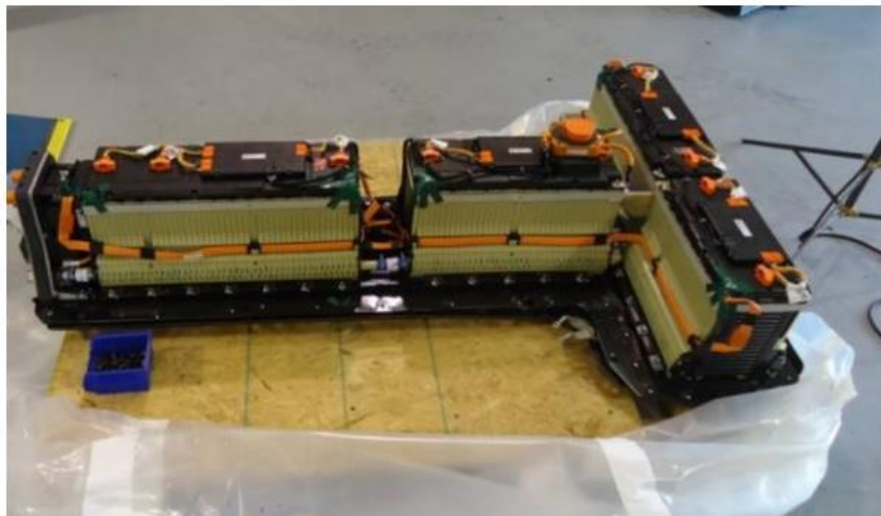
A inspeção dos danos do acidente do Volt revelou que o reforço transversal localizado sob o assento do motorista penetrou na seção do túnel do compartimento da bateria de alta tensão, danificando a bateria de íons de lítio e rompendo o seu sistema de refrigeração líquida.

Imagem: National Highway Traffic Safety Administration (2012)

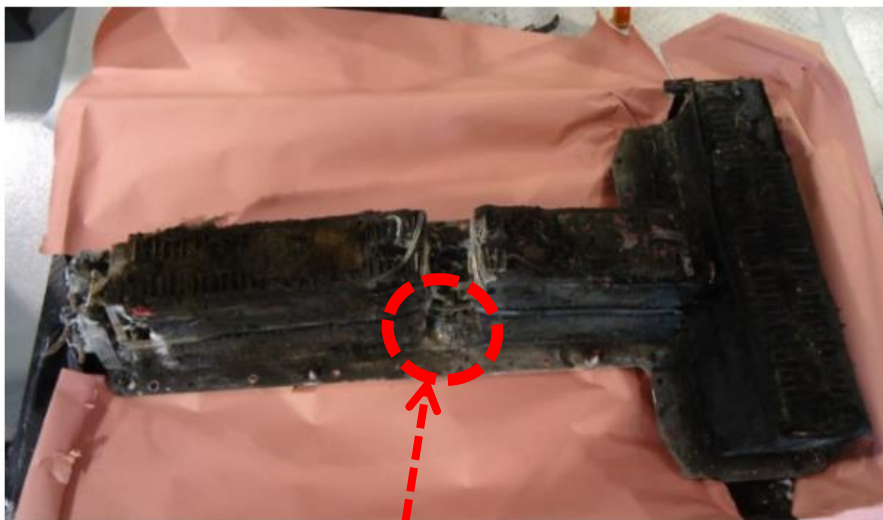
Área do dano em razão do teste de colisão

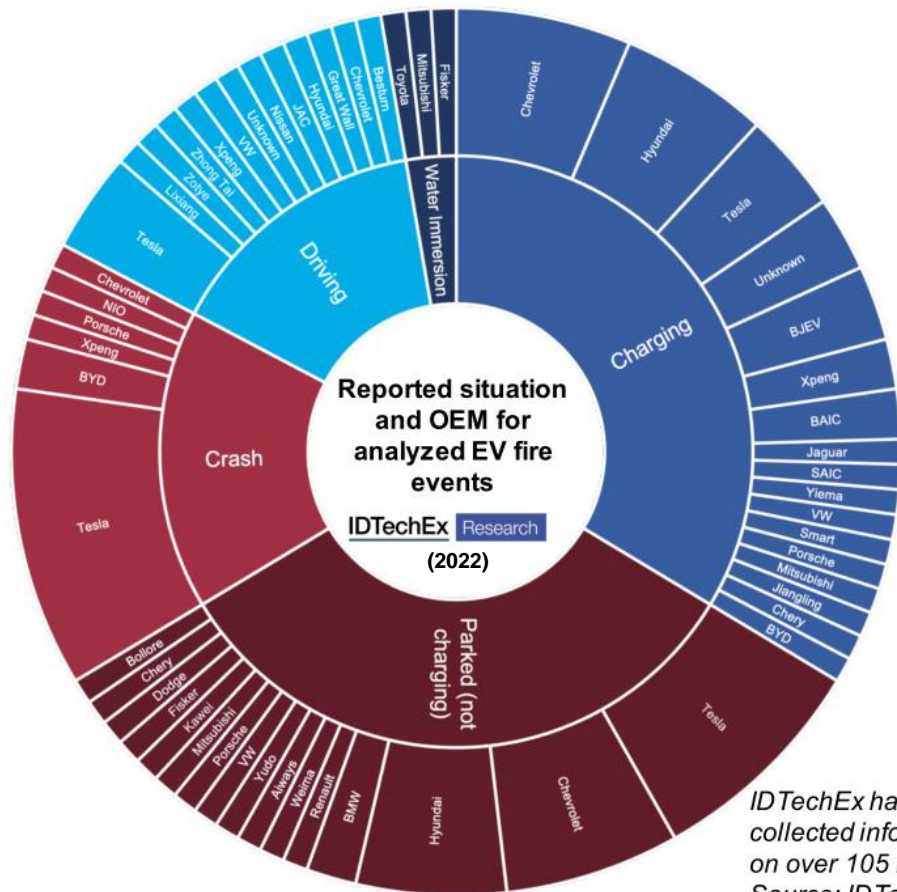
IDTechEx has collected information on over 105 EV fires. Source: IDTechEx.

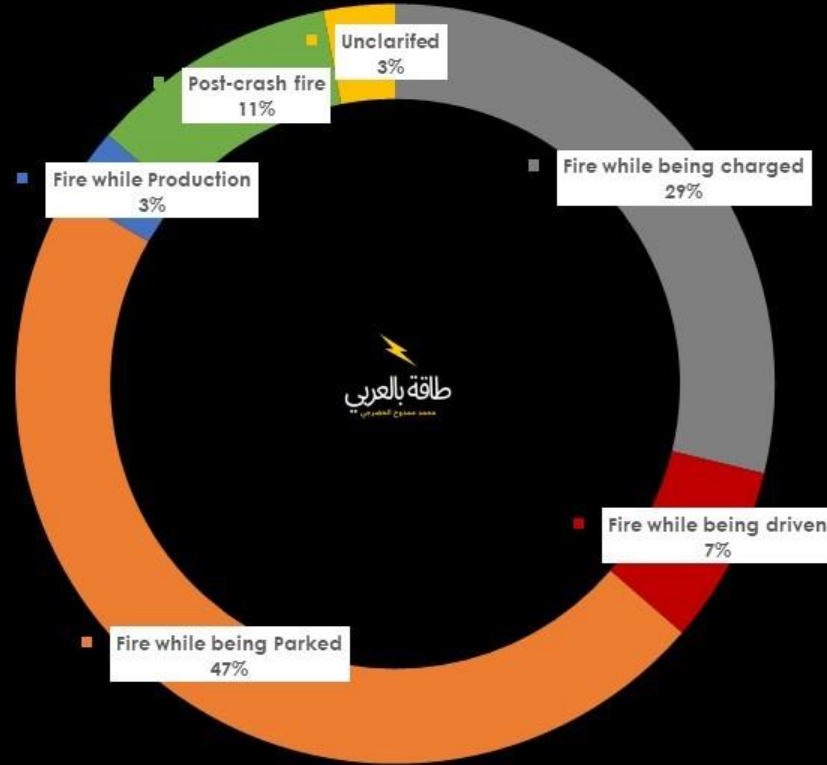
AUSWERTUNG VON  
UNFALLSTATISTIKEN VON  
ELEKTROFAHRZEUGEN IN BEZUG  
AUF DIE UNFALLURSACHE  
Arbeitspaket 2.2

Análise de incidentes com veículos elétricos envolvendo incêndio:  
87 casos (2014 - 2020, em todo o mundo)

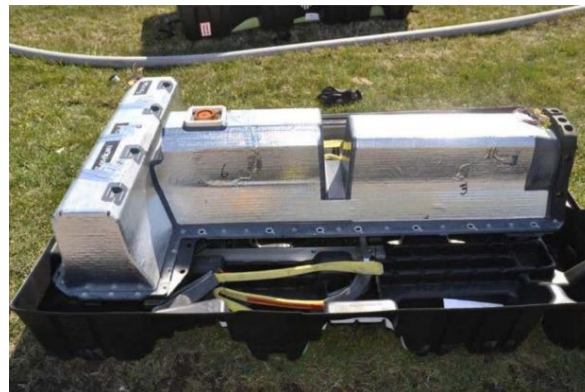
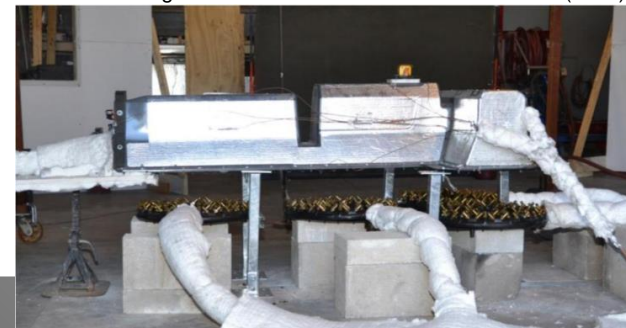
Imagem: Fire Protection Research Foundation (2013)

A Fire Protection Research Foundation (2013) realizou um teste de queima livre e outros de combate a incêndio em baterias de íons de lítio. No teste de queima sem supressão ao fogo. As chamas cessaram após 1h34min, momento no qual a temperatura externa da bateria era de 400°C.

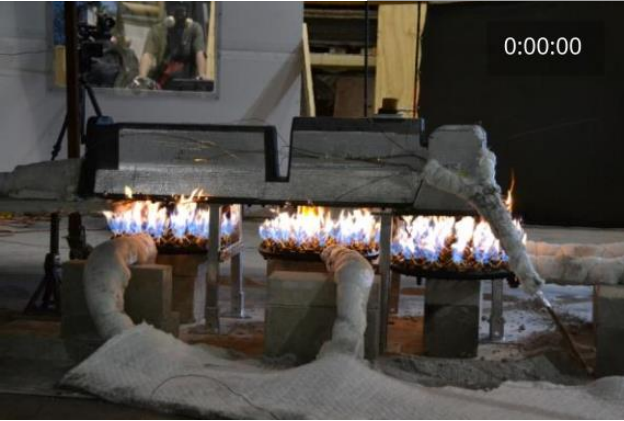
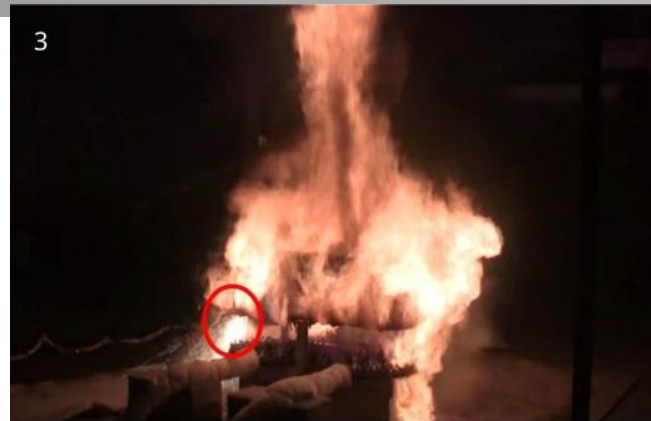
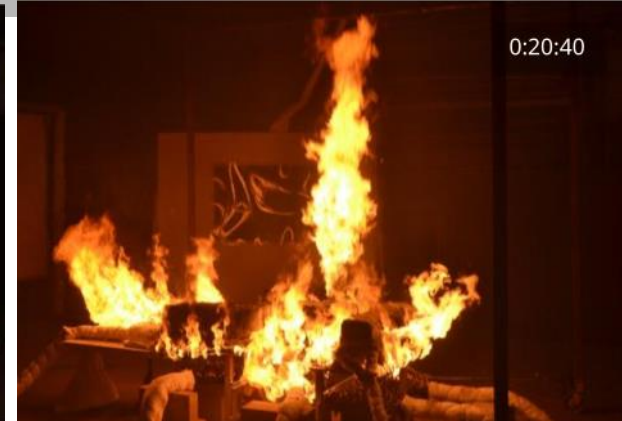
14min50seg = Grande jato de fogo com faíscas

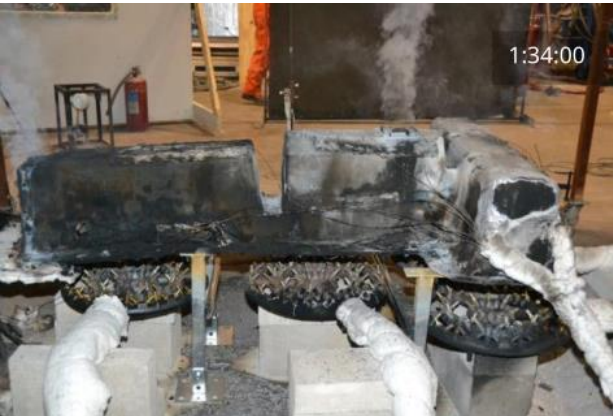
1h34min = Chamas cessaram

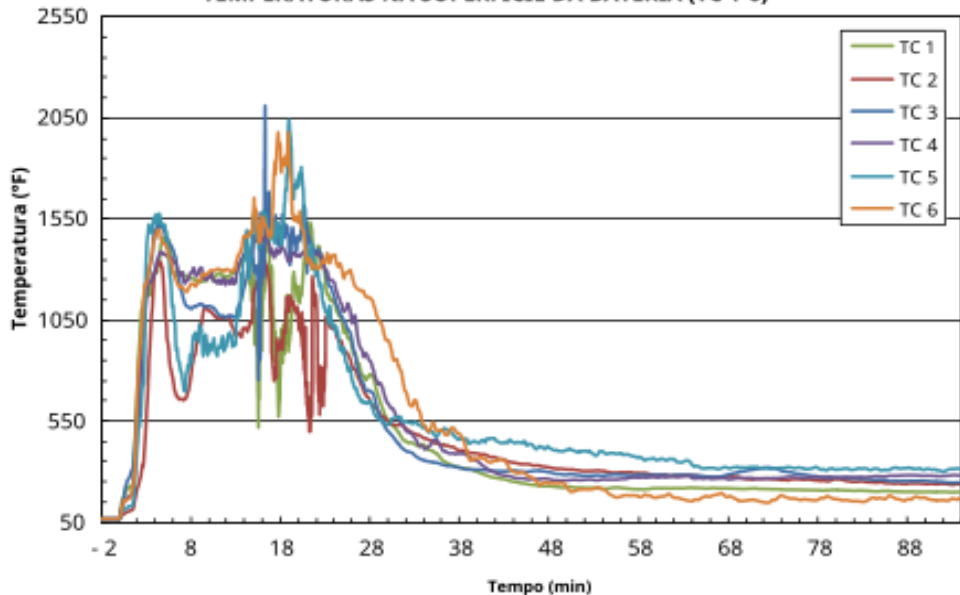
Imagem: Fire Protection Research Foundation (2013)

### TEMPERATURAS NA SUPERFÍCIE DA BATERIA (TC 1-6)

50 °F = 10 °C  
550 °F = 287,78 °C  
1.050 °F = 565,55 °C  
1.550 °F = 843,33 °C  
2.050 °F = 1.121,11 °C
