Audiência Pública Câmara dos Deputados

Ocorrências relevantes
Providências tomadas e recomendações

Brasília, 05 de Junho de 2013

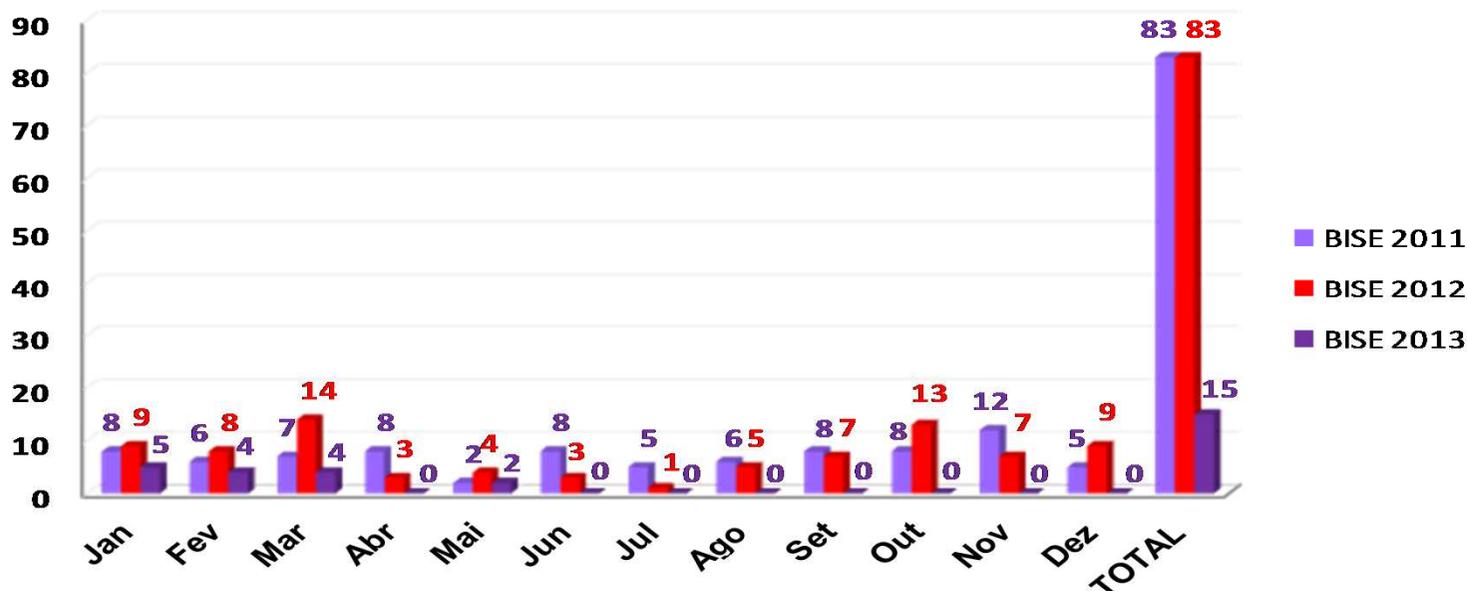
Número de ocorrências com interrupção de cargas > 100 MW e duração > 10 min

RB → Rede Básica RO → Rede de Operação FRO → Fora da Rede de Operação

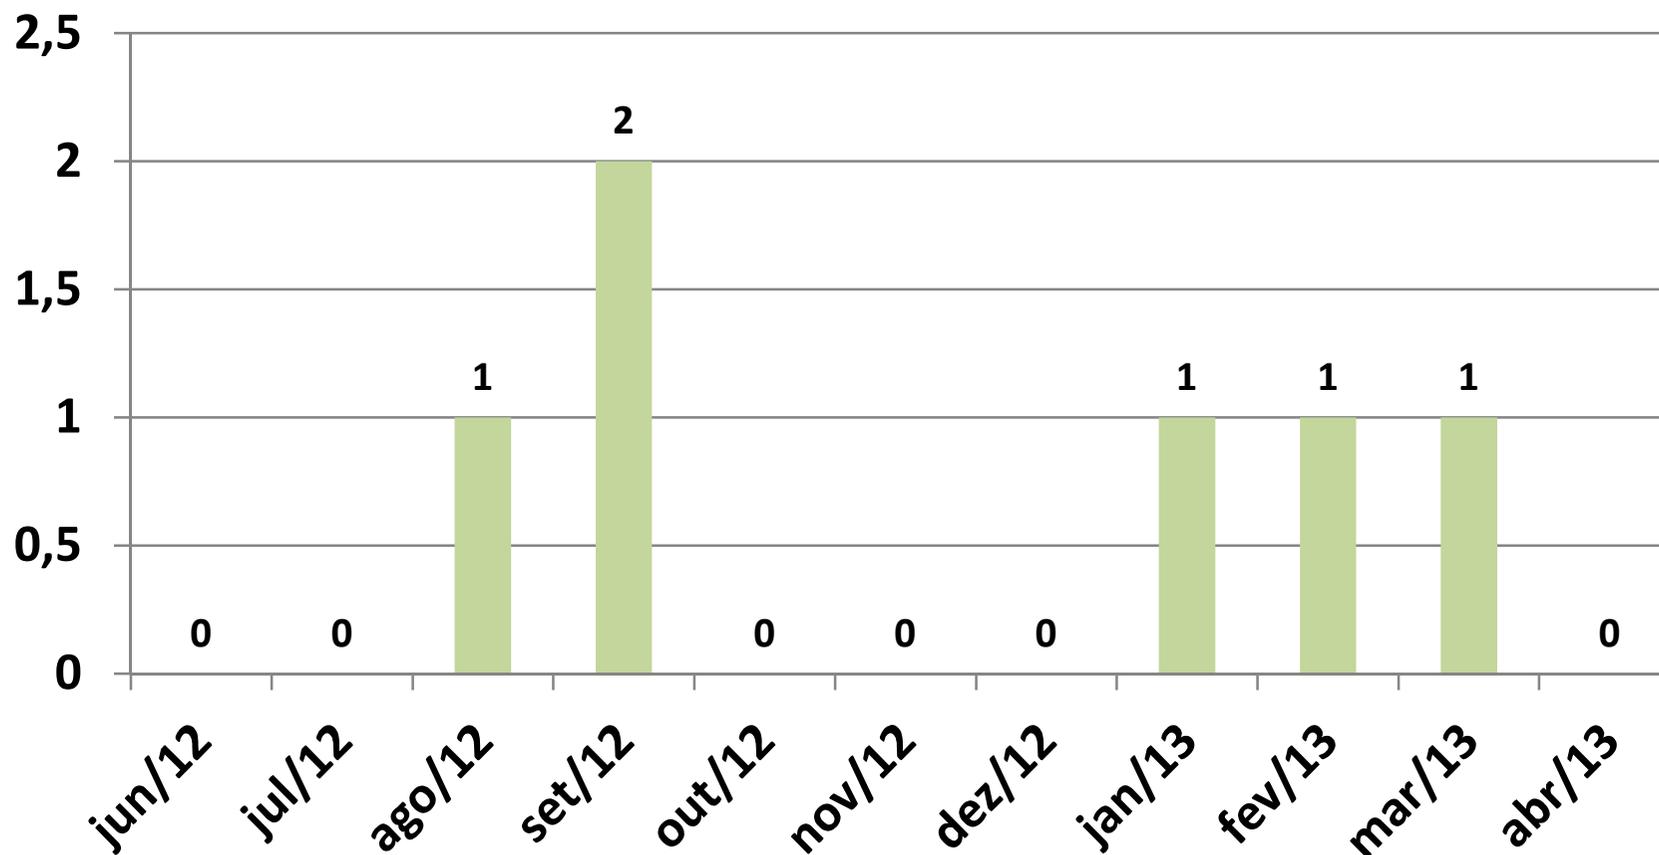
Outras ocorrências – CELG

Ocorrências restritas à CELG - 6 no total*

*Ocorrências com corte de carga superior a 100 MW e 10 min.

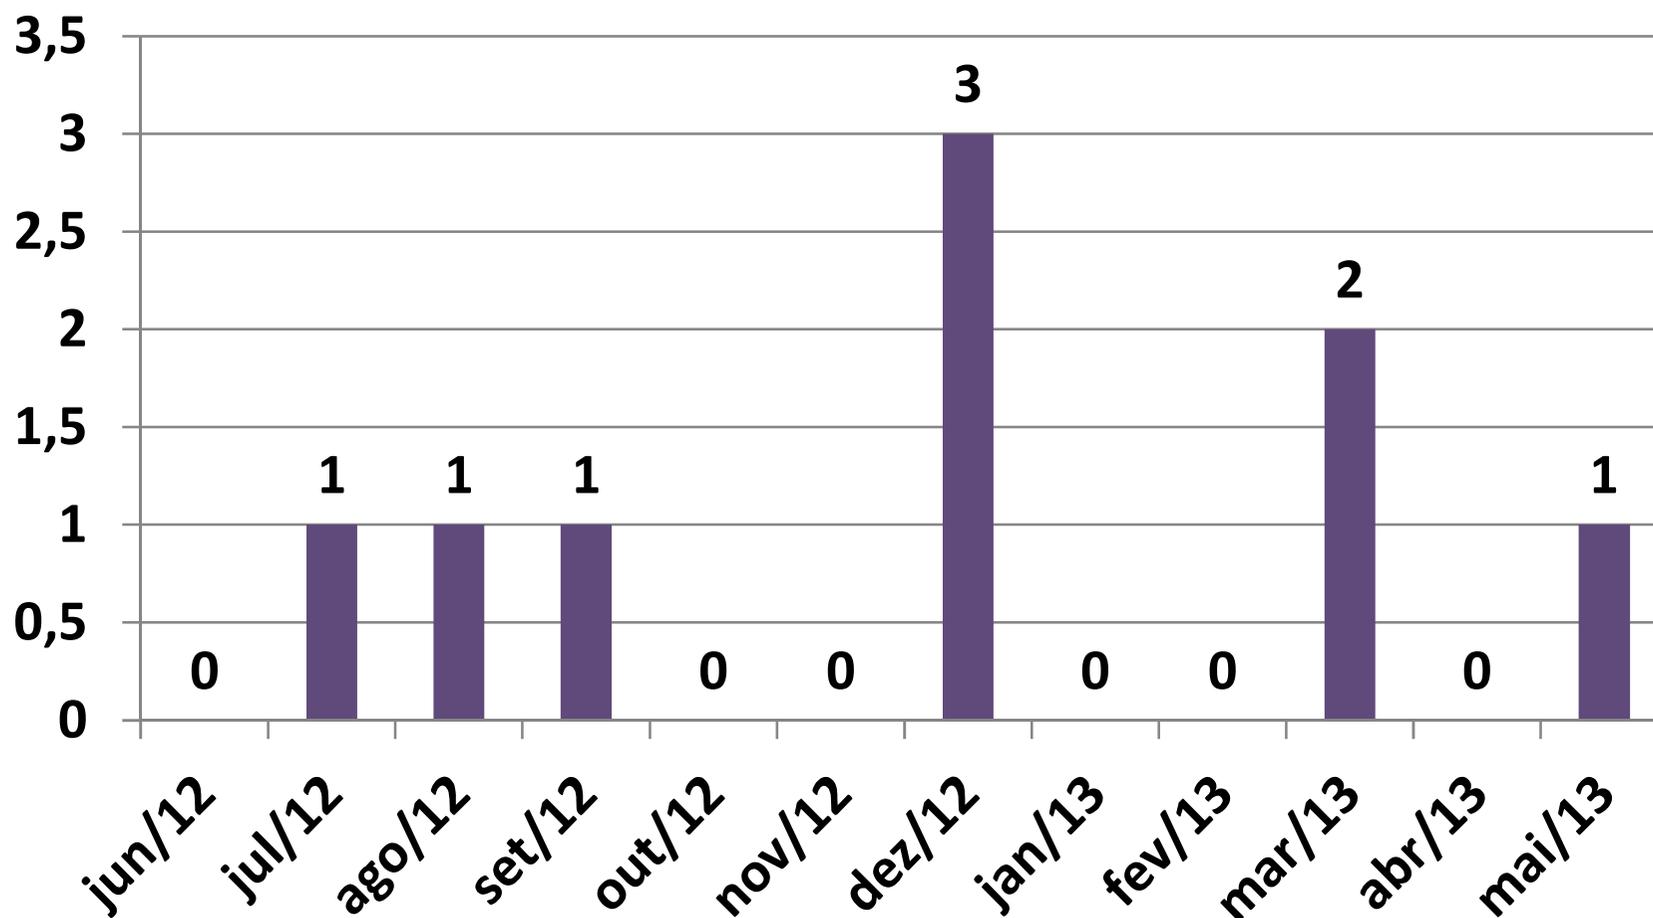
Outras ocorrências - CELPA

Ocorrências restritas à CELPA - 9 no total*

*Ocorrências com corte de carga superior a 100 MW e 10 min.
