**CENTRO DE INVESTIGAÇÃO E PREVENÇÃO DE  
ACIDENTES AERONÁUTICOS**

*Apresentar de forma sintética os dados factuais e os trabalhos realizados durante a investigação do acidente do ATR-72-500, matrícula PS-VPB, de 09 de agosto de 2024.*

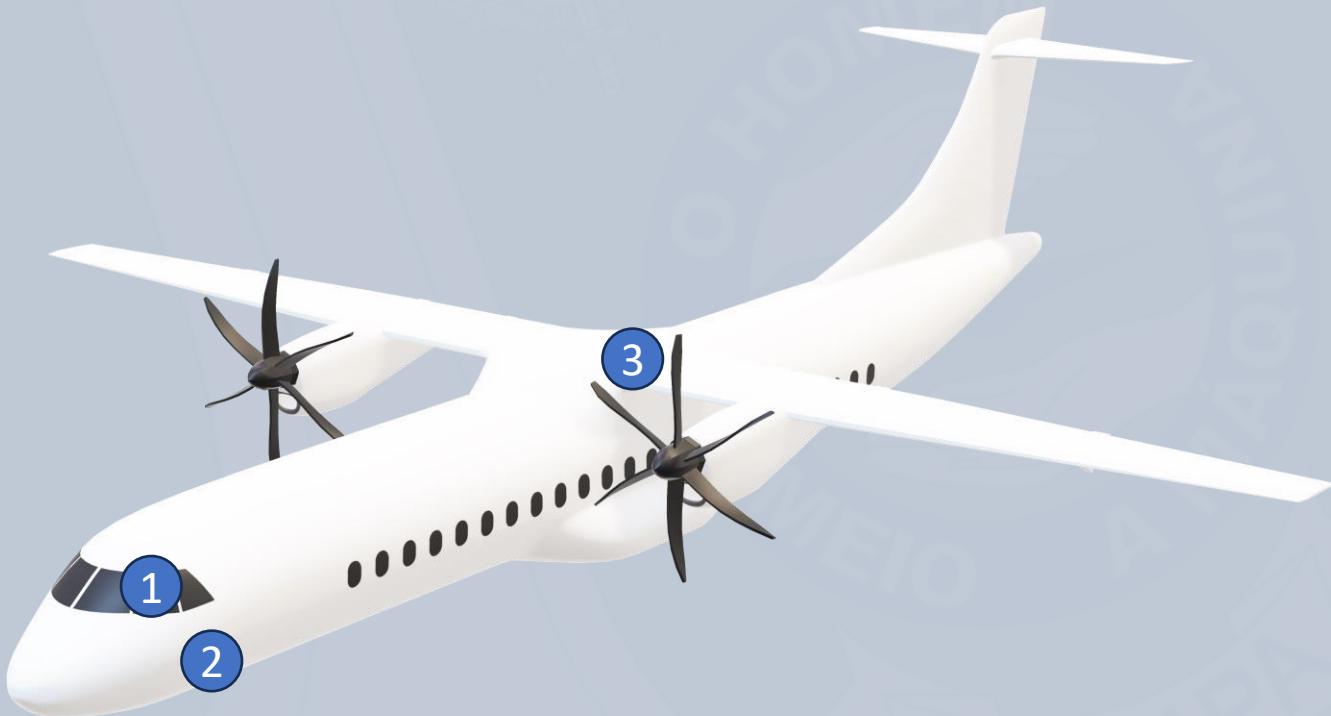
### Sistemas Antigelo (Nível 1) - aquecimento

1 Para-brisa do cockpit

2 3 Sensores e tomadas de ar

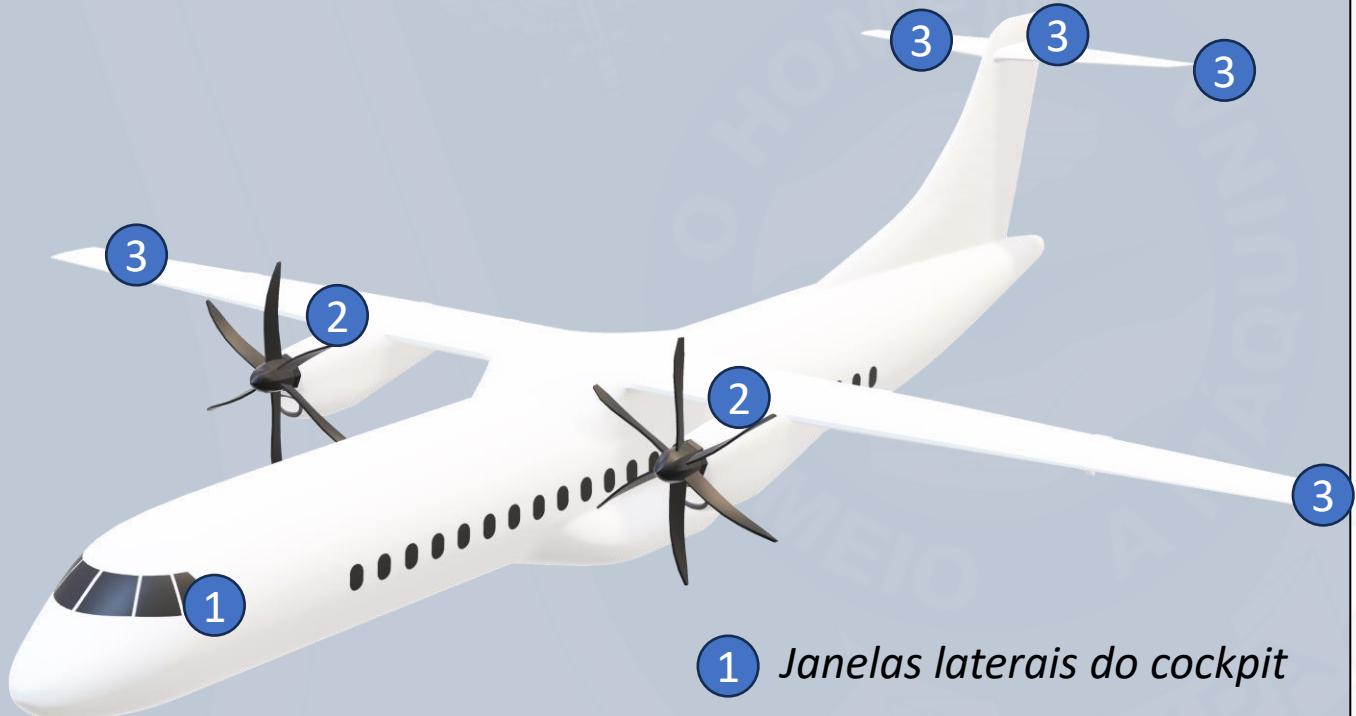
### Sistemas Antigelo (Nível 2) - aquecimento

① Janelas laterais do cockpit

② Hélices

③ Superfícies de comando

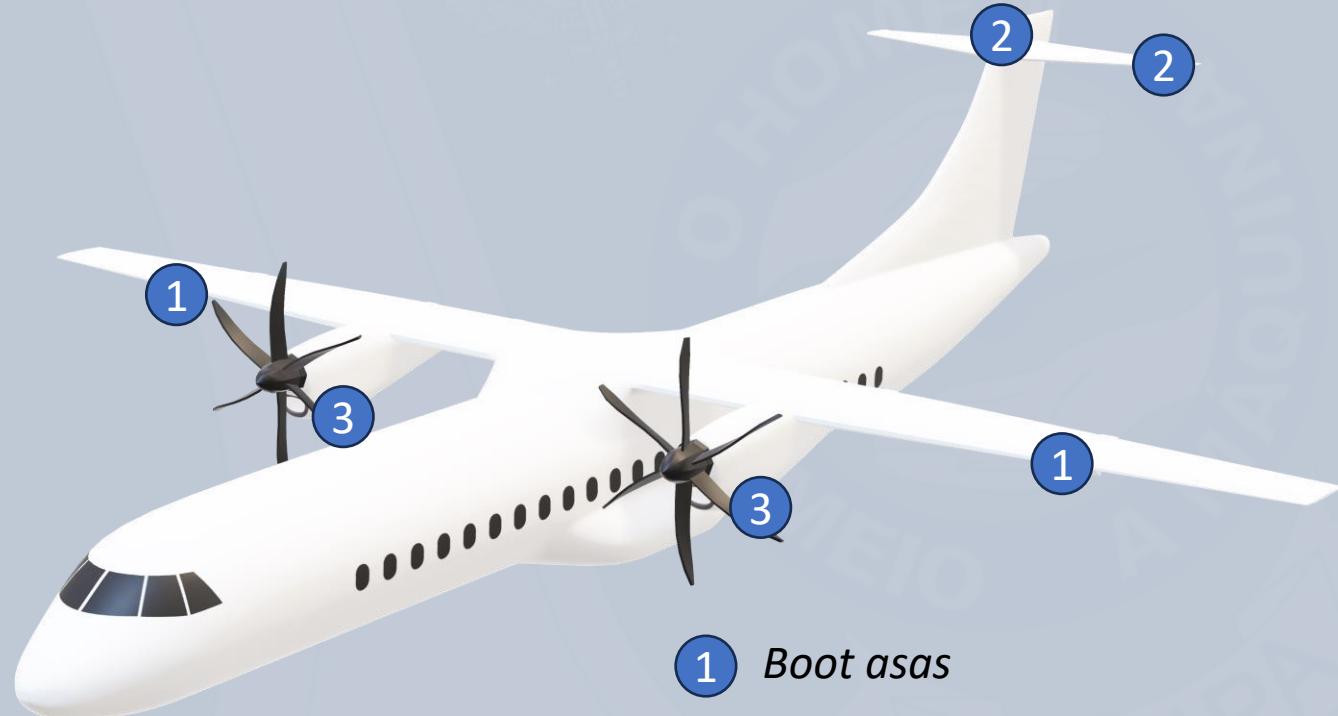
### Sistemas de Degelo (Nível 3)

1 Boot asas

2 Boot estabilizador horizontal

3 Boot entrada de ar do motor

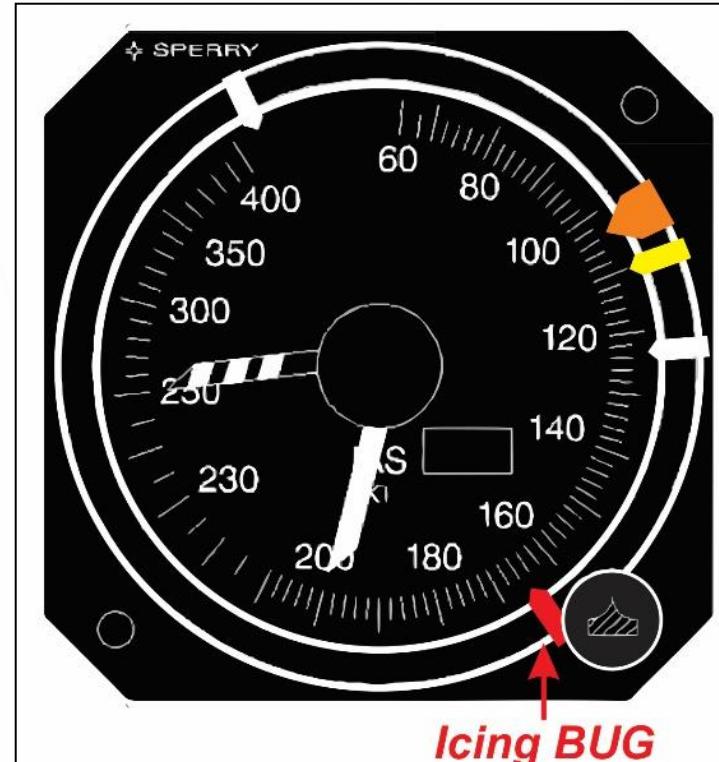
### Velocidade de referência (*Icing bug*)

Parâmetro inserido no velocímetro que auxilia os pilotos a manterem uma velocidade mínima adequada e segura em condições de gelo, que para este voo era **165kt**.

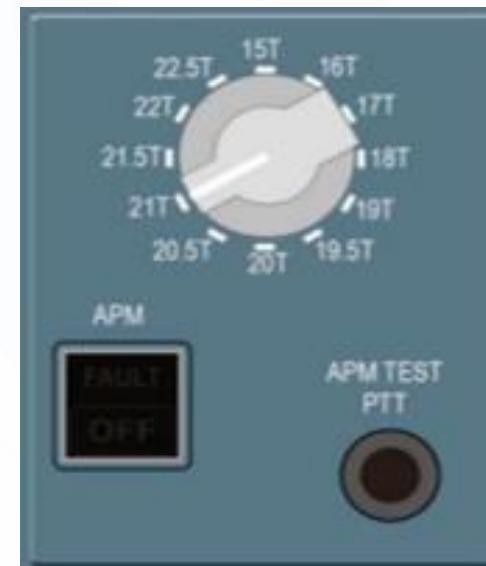
### Aircraft Performance Monitoring (APM)

- Monitora o desempenho da aeronave
- Computa velocidade de referência
- Fornece dados de referência para 3 níveis de aviso ou alarmes

CRUISE  
SPEED LOW

DEGRADED  
PERF.

INCREASE  
SPEED

**CRUISE  
SPEED LOW**

pelo menos 10kt abaixo da computada

**DEGRADED  
PERF.**

pelo menos 15kt a 20kt abaixo da computada

**INCREASE  
SPEED**

Abaixo DE-ICING BUG + 10kt
