**COMISSÃO EXTERNA DAS BACIAS DE REJEITOS DE
MINERAÇÃO EM BARCARENA/PA**

RELATÓRIO FINAL

13 DE NOVEMBRO DE 2018

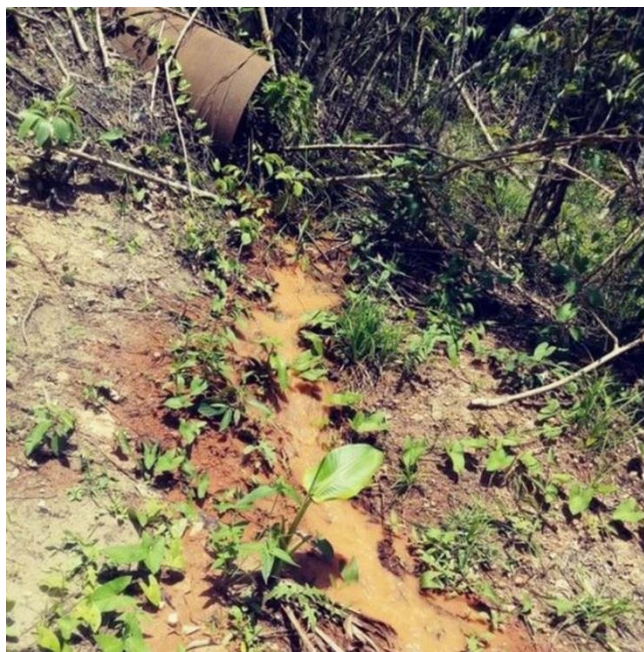
Figura 1 – “Tubo Clandestino” verificado em vistoria.

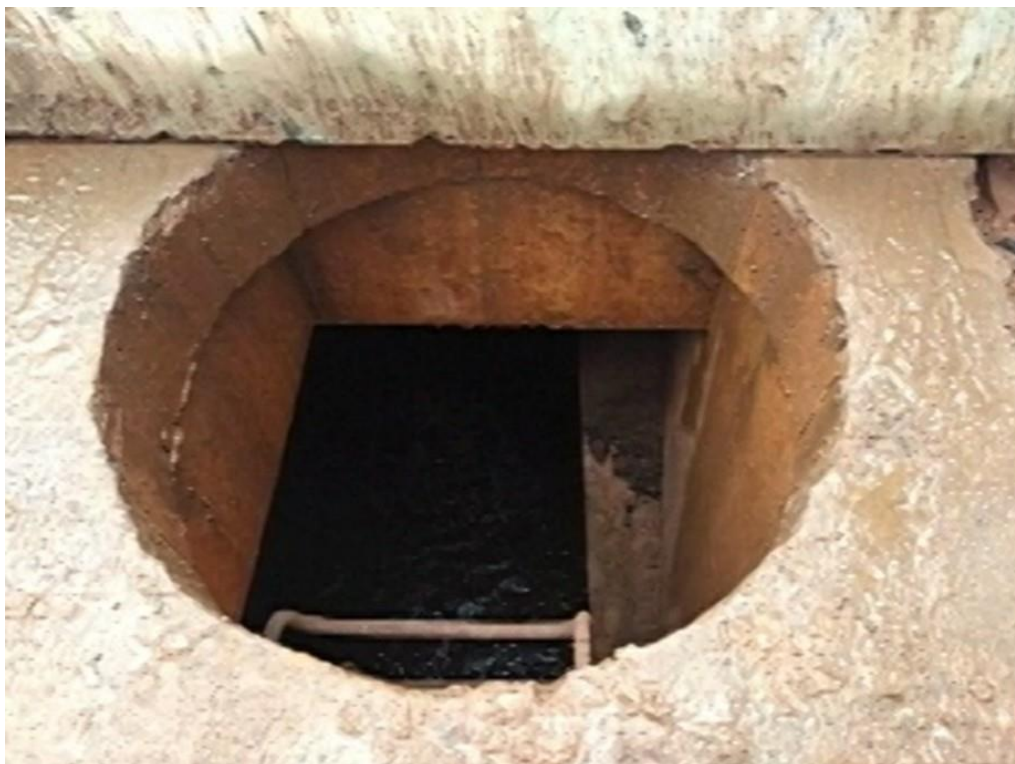
Figura 2 – Terceiro ponto clandestino de lançamento de rejeitos da Hydro Alunorte. Fonte: G1¹⁴.

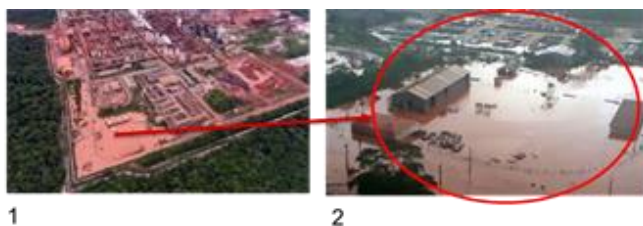
A área alagada, na foto 2, é a SUMP 45, área interna da refinaria construída para captar água da chuva das áreas administrativas.

Imagem 3, apontada como a comprovação de transbordo, mostra na verdade uma estrada interna do depósito. Ela foi construída dentro do depósito para levar o resíduo para as áreas mais altas. Toda a água da chuva que escorre aqui cai para outra área, impermeabilizada. Os canais de drenagem e as bacias de contenção ficam abaixo. Eles recolhem a água e encaminham para estação de tratamento.

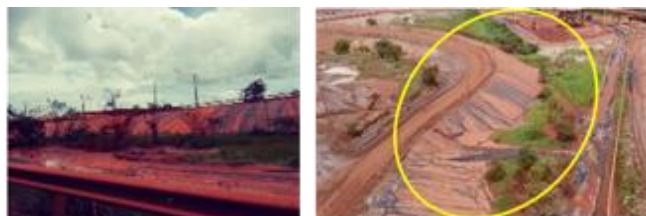
A imagem 6, divulgada como vazamento para o meio ambiente é, na verdade, um poça de água de chuva que se formou na estrada que dá acesso ao depósito de resíduos 1.

Imagem 5, divulgada como vazamento é, na verdade, uma estrutura impermeabilizada por mantas de polietileno que, na fase de comissionamento (atual fase) serve para captação de água da chuva. A água da chuva se acumula e é transferida através de rebaixamento projetado exatamente para este fim. Na imagem sem cortes, é possível ver que são dois canais de coleta de efluentes, além das bacias de contenção. desses canais a água é bombeada para a estação de tratamento de efluentes industriais.

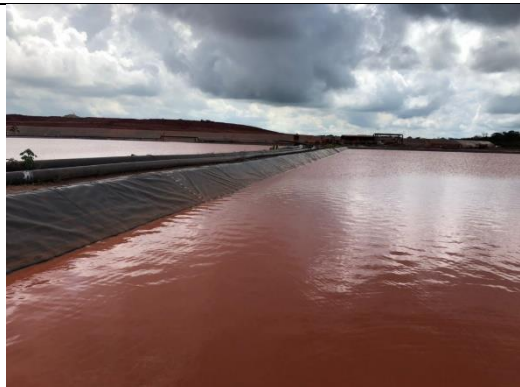
Figura 5 – Bacia de rejeitos (Depósitos de Resíduos Sólidos - DRS 1) com capacidade máxima atingida.

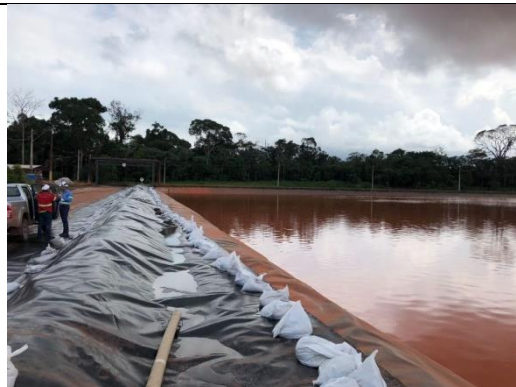
Figura 6 – Bacia de rejeitos (Depósitos de Resíduos Sólidos - DRS 1) com capacidade máxima atingida.

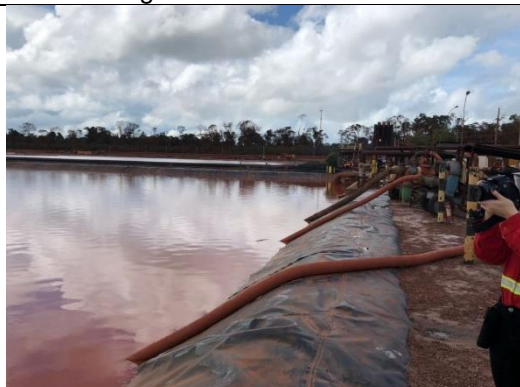
Figura 7 – Funcionários da Hydro Alunorte drenam o conteúdo da Bacia de rejeitos (Depósitos de Resíduos Sólidos - DRS 1).

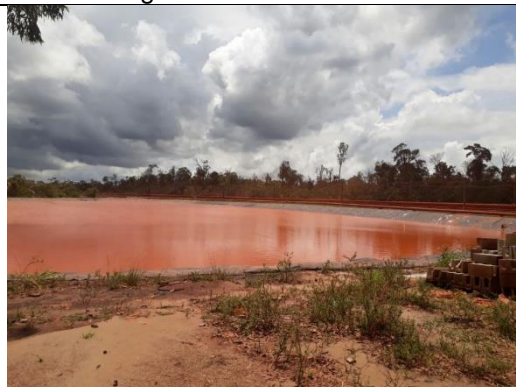
Figura 8 – Bacia de rejeitos (Depósitos de Resíduos Sólidos - DRS 1) com capacidade máxima atingida.

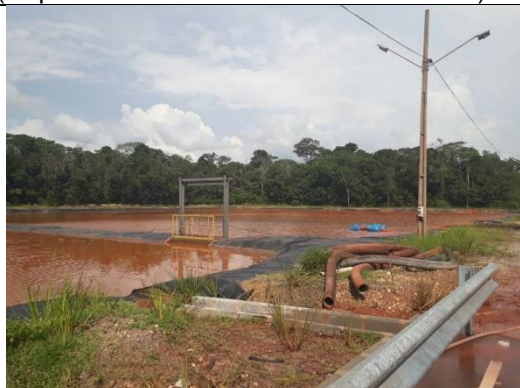
Figura 9 – Mangueiras próximas à Bacia de rejeitos (Depósitos de Resíduos Sólidos - DRS 1).

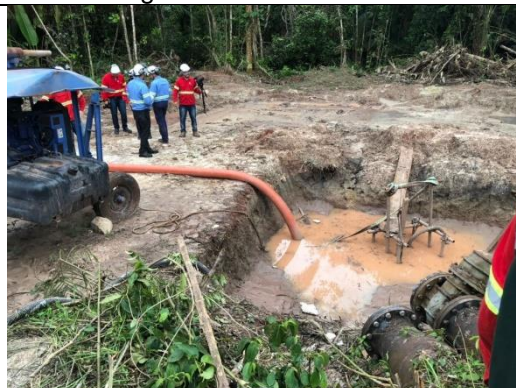
Figura 10 – Escavação feita pela Hydro Alunorte fora área da empresa, próximo a DRS 1.

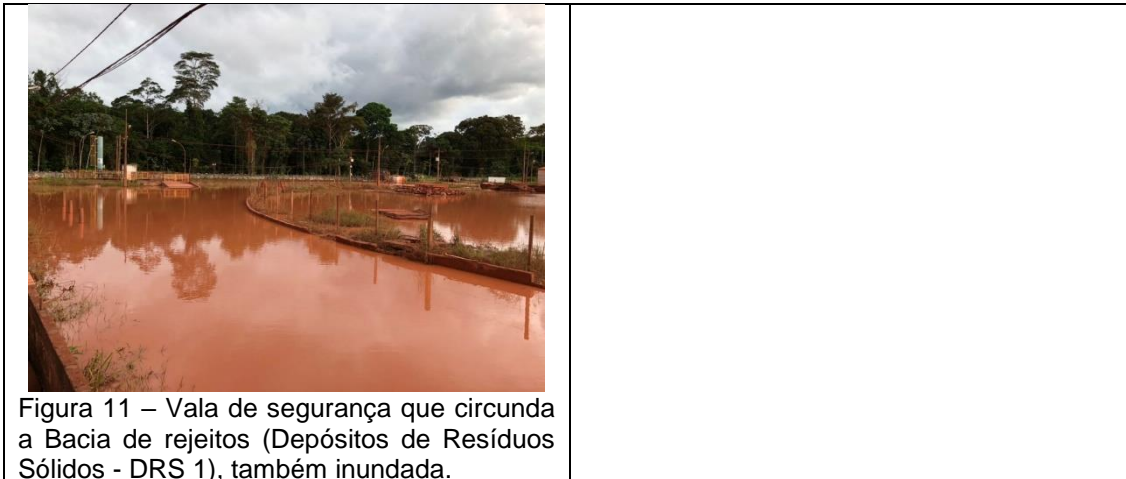
Figura 11 – Vala de segurança que circunda a Bacia de rejeitos (Depósitos de Resíduos Sólidos - DRS 1), também inundada.

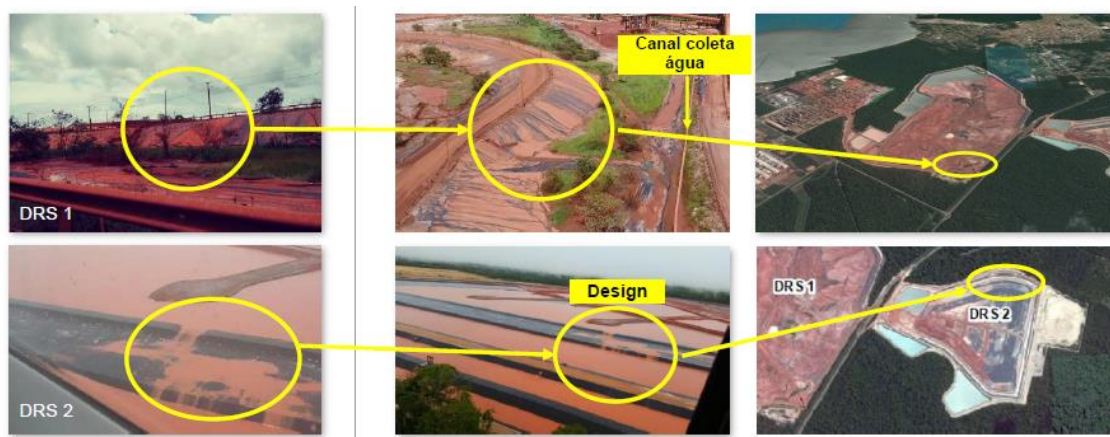
Figura 13 – Fotos extraídas de redes sociais

Com base nessas imagens, o representante da Hydro Alunorte argumentou não terem sido identificados vazamentos ou transbordos. Embora algumas imagens mostrem claramente o resíduo escorrendo pelas bordas dos depósitos, afirma que essa extrapolação não avançou para fora dos limites da empresa. Destacou ainda a existência de outras fontes poluidoras no entorno das comunidades, a exemplo do lixão e da exploração de laterita, que tornam o cenário ainda mais complexo.

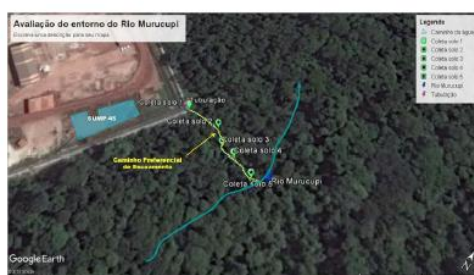
Estudo da Enviro-tec (22-23.02) investigou possível impacto ambiental no caminho de descarga da tubulação na saída do rio Murucupi considerando pH

Comentário Técnico
Todos os resultados atendem ao valor máximo permitido estabelecido pela Caracterização de Efluente - CONAMA 430,13/05/11 - Artigo 16.

“Como consequência, a ENVIRO-TEC concluiu que não foi identificada evidências que as águas pluviais que transbordaram da SUMP 45 e drenaram na área de floresta a jusante da SUMP 45 estavam contaminadas pelo processo industrial da HYDRO ALUNORTE e não existe nenhum impacto negativo residual na qualidade dos solos que entraram em contato com essas águas pluviais.”

Figura 14 – Análise de solo e água na área de influência da tubulação

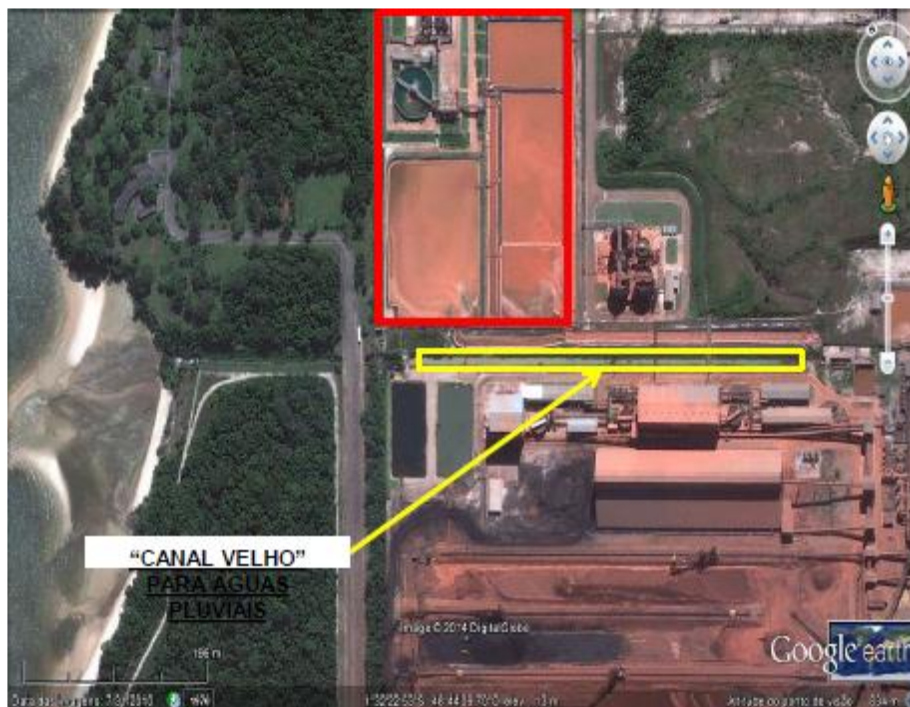
Outro ponto esclarecido pelo Sr. Sílvio Porto foi a questão do “canal velho”, representado na Figura 15, que teria uso excepcional, tão somente nos casos de sobrecarga do outro sistema.

Figura 15 – Canal velho

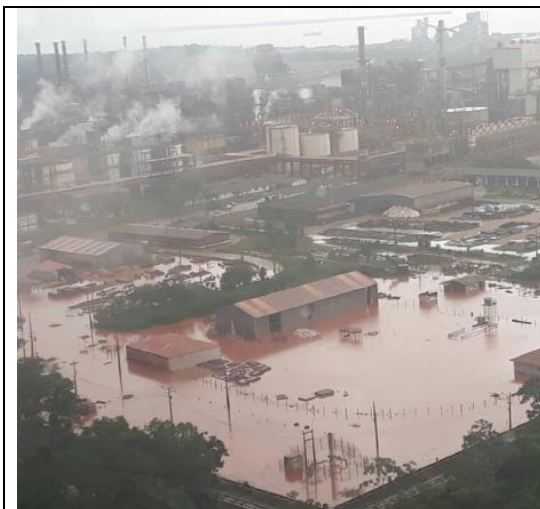
Figura 16 – Vista do pátio da empresa

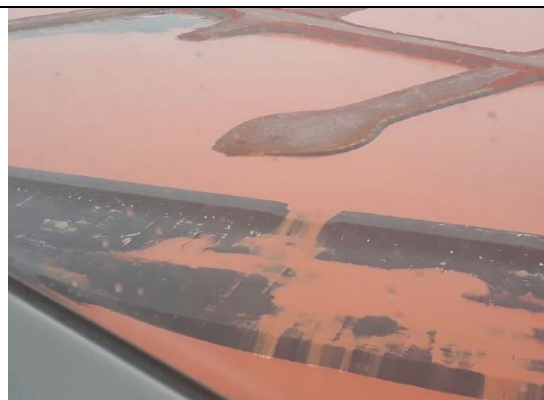
Figura 17 – Sobrevoio da área do DRS2

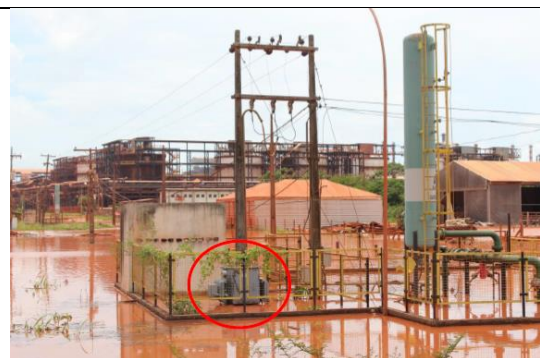
Figura 18 – Nível de submersão da planta x segurança

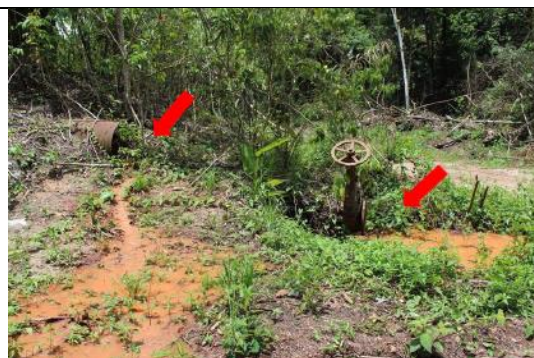
Figura 19 – Ponto de lançamento da tubulação irregular

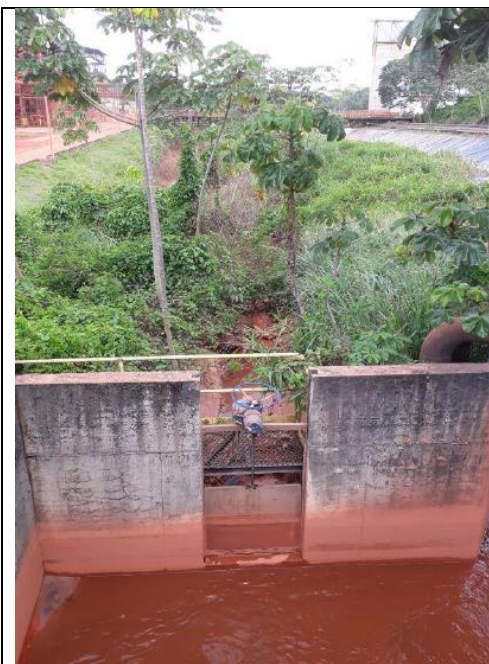
Por ter lançado, no dia 17/02/2018, conforme foi comunicado à SEMAS, através do documento n. 7999/2018, águas pluviais oriundas da usina, sem passar pelo sistema de tratamento e sem autorização do órgão ambiental competente. O lançamento ocorreu através do canal de reserva de controle de águas pluviais ao Rio Pará, corpo hídrico que recebe o efluente industrial tratado da empresa.

Figura 20 – Vista geral da estrutura

- vedar com concreto a comporta de lançamento de efluentes ao “canal antigo”;
- eliminar a comporta de interligação dos canais de escoamento da “água branca” com a “água vermelha” com concreto;
- realizar correção imediata das manilhas de concreto nos trechos das tubulações que conduzem rejeitos do DRS 01 que apresentam fissuras;
- reparação de buracos localizados no entorno da contenção de efluentes, ao lado oposto do canal antigo.

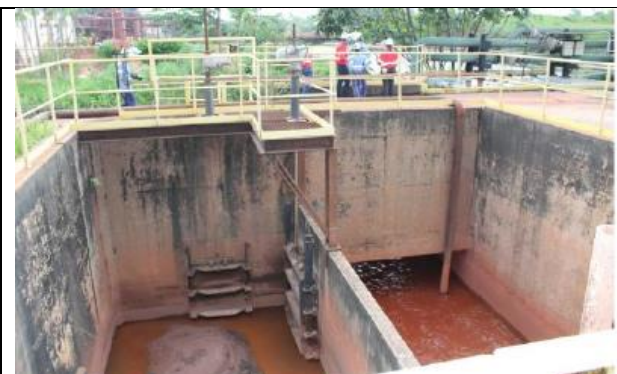
Figura 21 – Vista da saída da caixa de mistura, com detalhe para a existência de uma comporta, que pode permitir a passagem de líquido entre os dois compartimentos

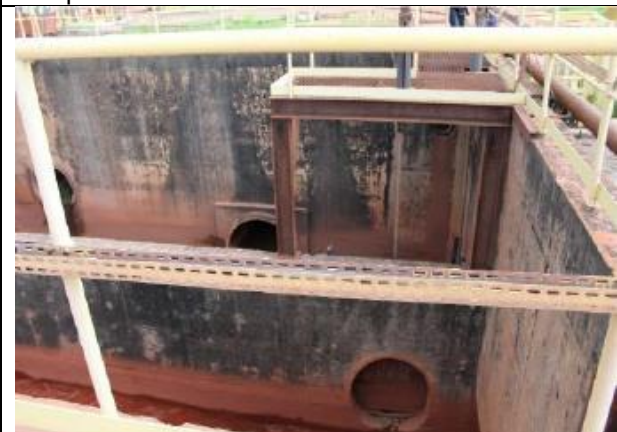
Figura 22 – Detalhe da comporta existente entre os dois compartimentos da caixa, que pode permitir a mistura dos efluentes.
