Relatório Sintético do Levantamento de Auditoria/ 2006
Relatório Preliminar da Unidade Técnica ainda sem Manifestação do Ministro
Relator

Caracterização da obra**Processo:** 14071/2006-3**Ano Orçamento:** 2006**UF:** MG**Nome do PT:** OBRAS RODOVIARIAS EMERGENCIAIS (CREDITO EXTRAORDINARIO) - NACIONAL**Nº do PT:** 2678202201F400001**UO:** Departamento Nacional de Infra-Estrutura de Transportes - DNIT**Tipo de Obra:** Rodovia - Conservação**Obra bloqueada na LOA deste ano:** Não

No. Contrato: UT-06-0013/06-00**Objeto do Contrato:** Obras emergenciais de conservação e recuperação da BR-354 (km 296,6 a 366,3)**Data da Assinatura:** 18/04/2006**Mod. Licitação:** DISPENSA DE LICITAÇÃO**SIASG:** --**CNPJ Contratada:** 71.385.777/0001-60**Razão Social:** Construtora Asteca Ltda.**CNPJ Contratante:** 04.892.707/0001-00**Razão Social:** DEPARTAMENTO NACIONAL DE

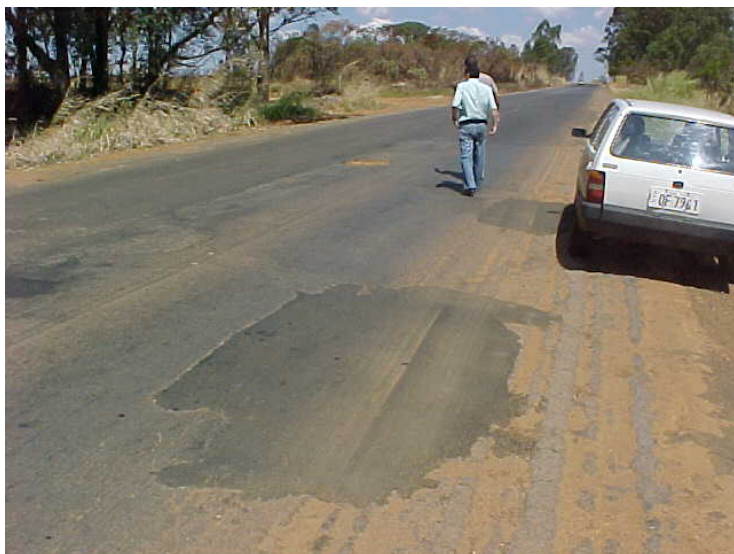
1 - 24/08/2006

- Remendo. Acostamento deteriorado. Próximo à entrada para Ibiá.

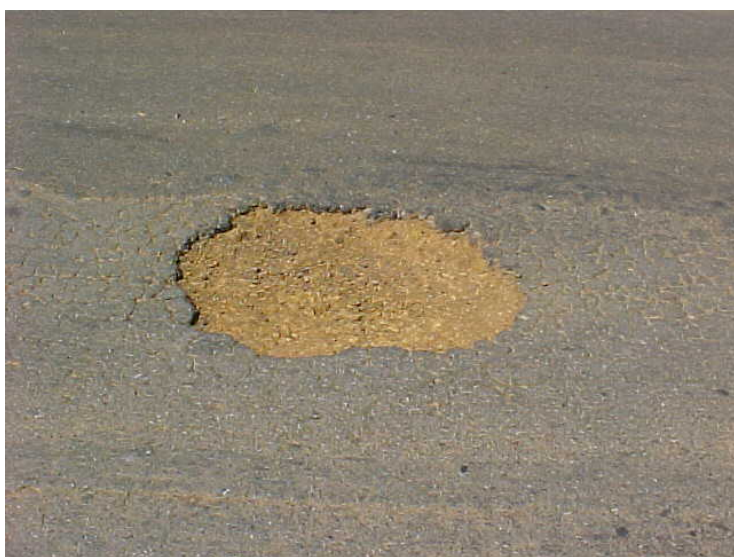
2 - 24/08/2006

- Panela ao lado de remendo novo. Novos buracos já estão aparecendo, apesar da execução da obra.

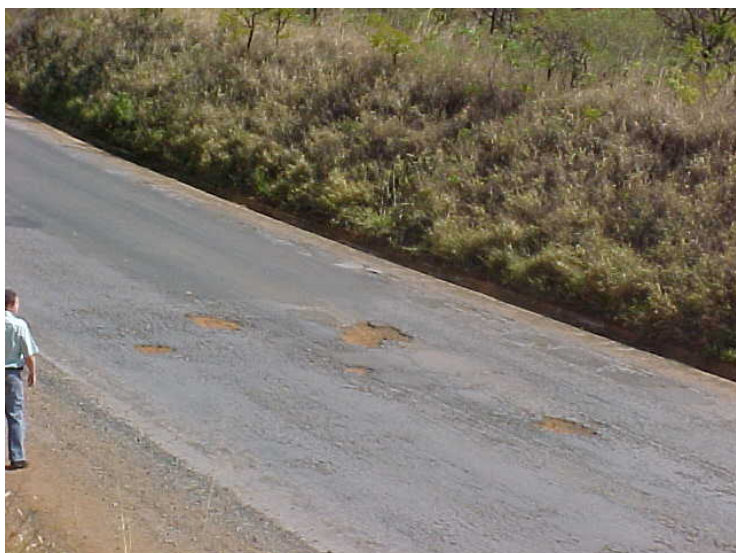
3 - 24/08/2006

- Novas panelas. Após trecho remendado, vários buracos estão surgindo. Km 344 (próximo ao lavador de cenoura).

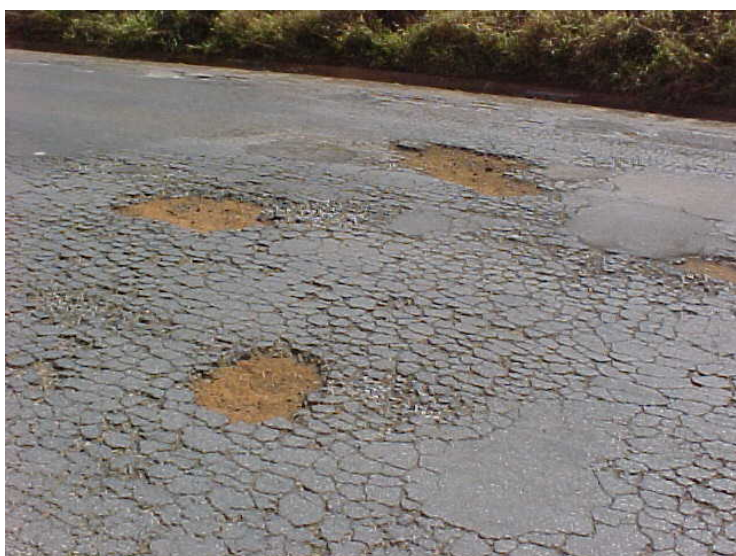
4 - 24/08/2006

- Novas panelas, após trecho recuperado. Estado de trafegabilidade ficará novamente comprometido se não houver nova intervenção em breve.

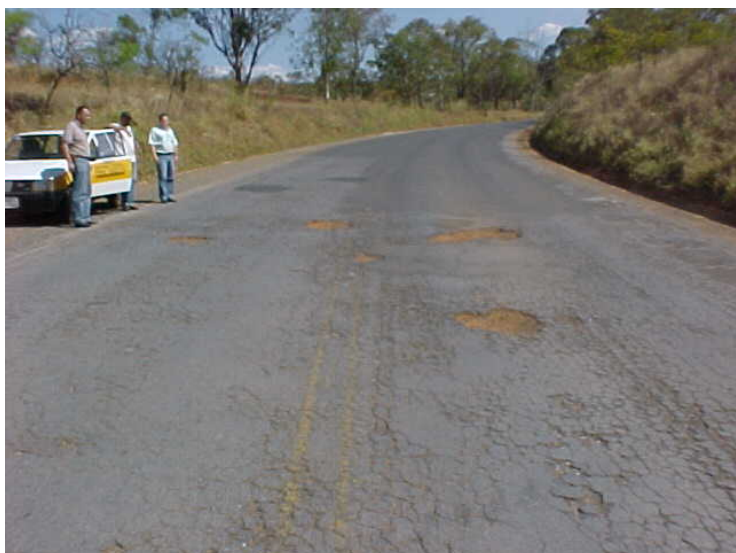
5 - 24/08/2006

- Novas panelas, após trecho recuperado. Estado de trafegabilidade ficará novamente comprometido se não houver nova intervenção em breve.

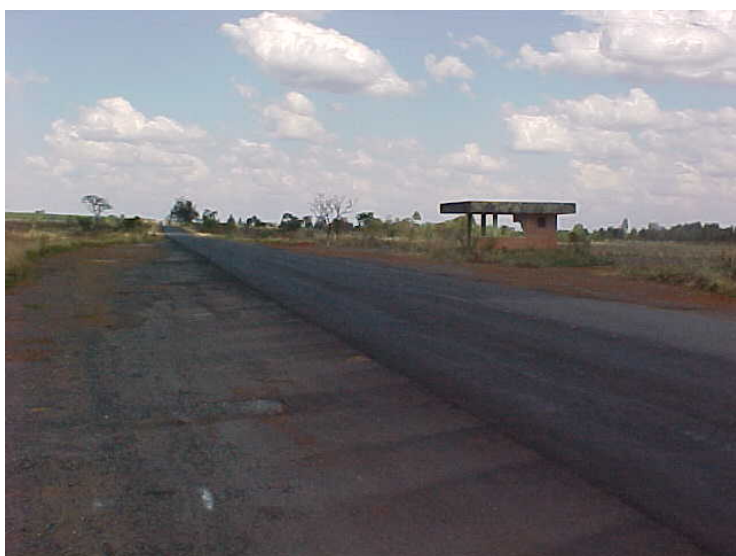
6 - 24/08/2006

- Trecho recuperado da rodovia, próximo a posto de pesagem abandonado. Tapa-buraco e pavimentação nova. Km 361.

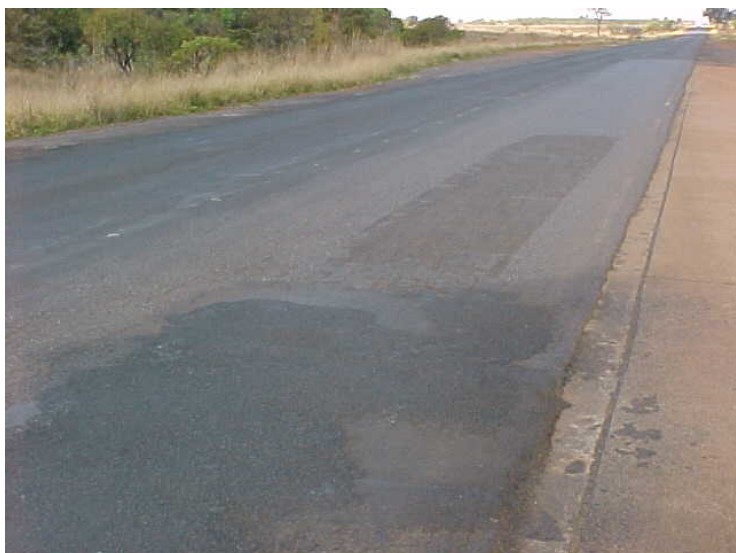
7 - 24/08/2006

- Couro de jacaré próximo a recorte já recuperado. Pavimentação na outra pista.
